Asbestinventarisattest

Zaanstraat 15, 2020 Antwerpen

Attestnummer : **20260608-000429.000**
Uitgegeven op : **08.06.2026**
Geldig tot : **Onbeperkt** (tenzij de toestand wijzigt)

Asbestveilig (maar mogelijk niet asbestvrij)

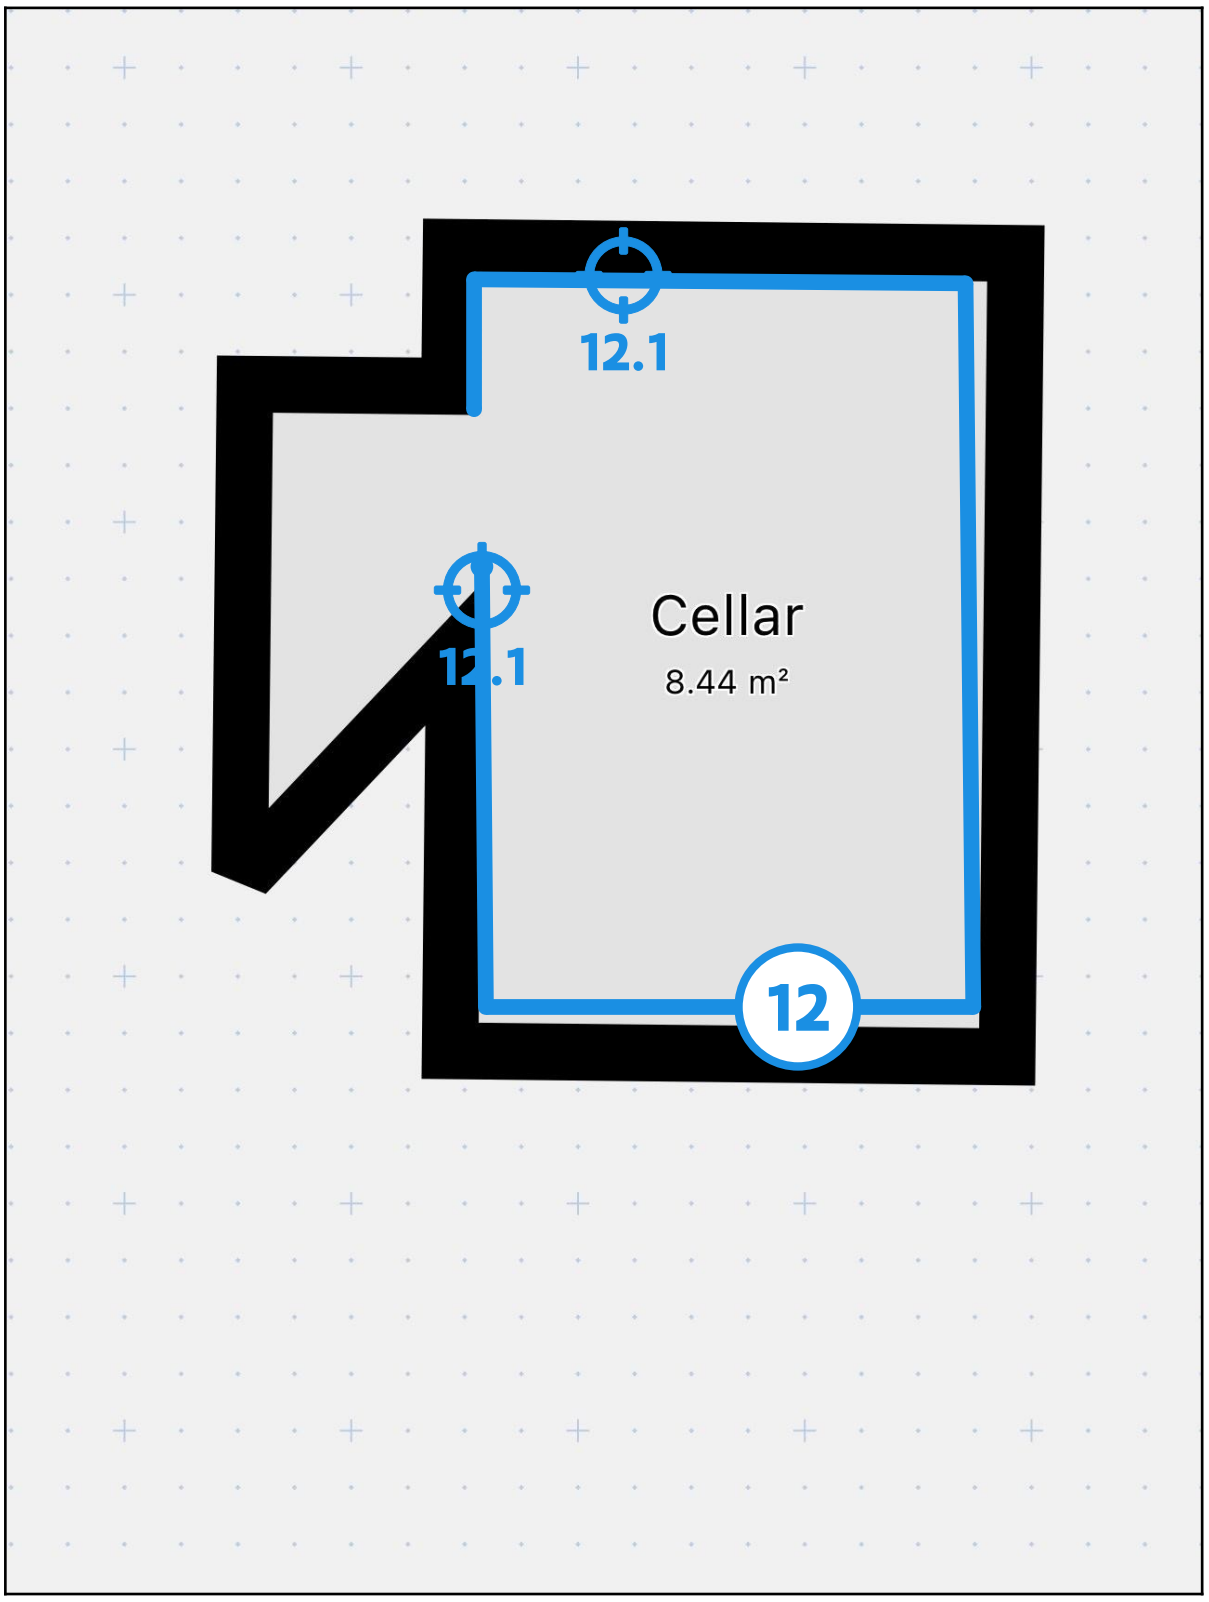
Plan 1.1: Kelder

12. Muurpleister in kelder	Geen asbest	-
12.1 Code: Ck	Mengmonster	-

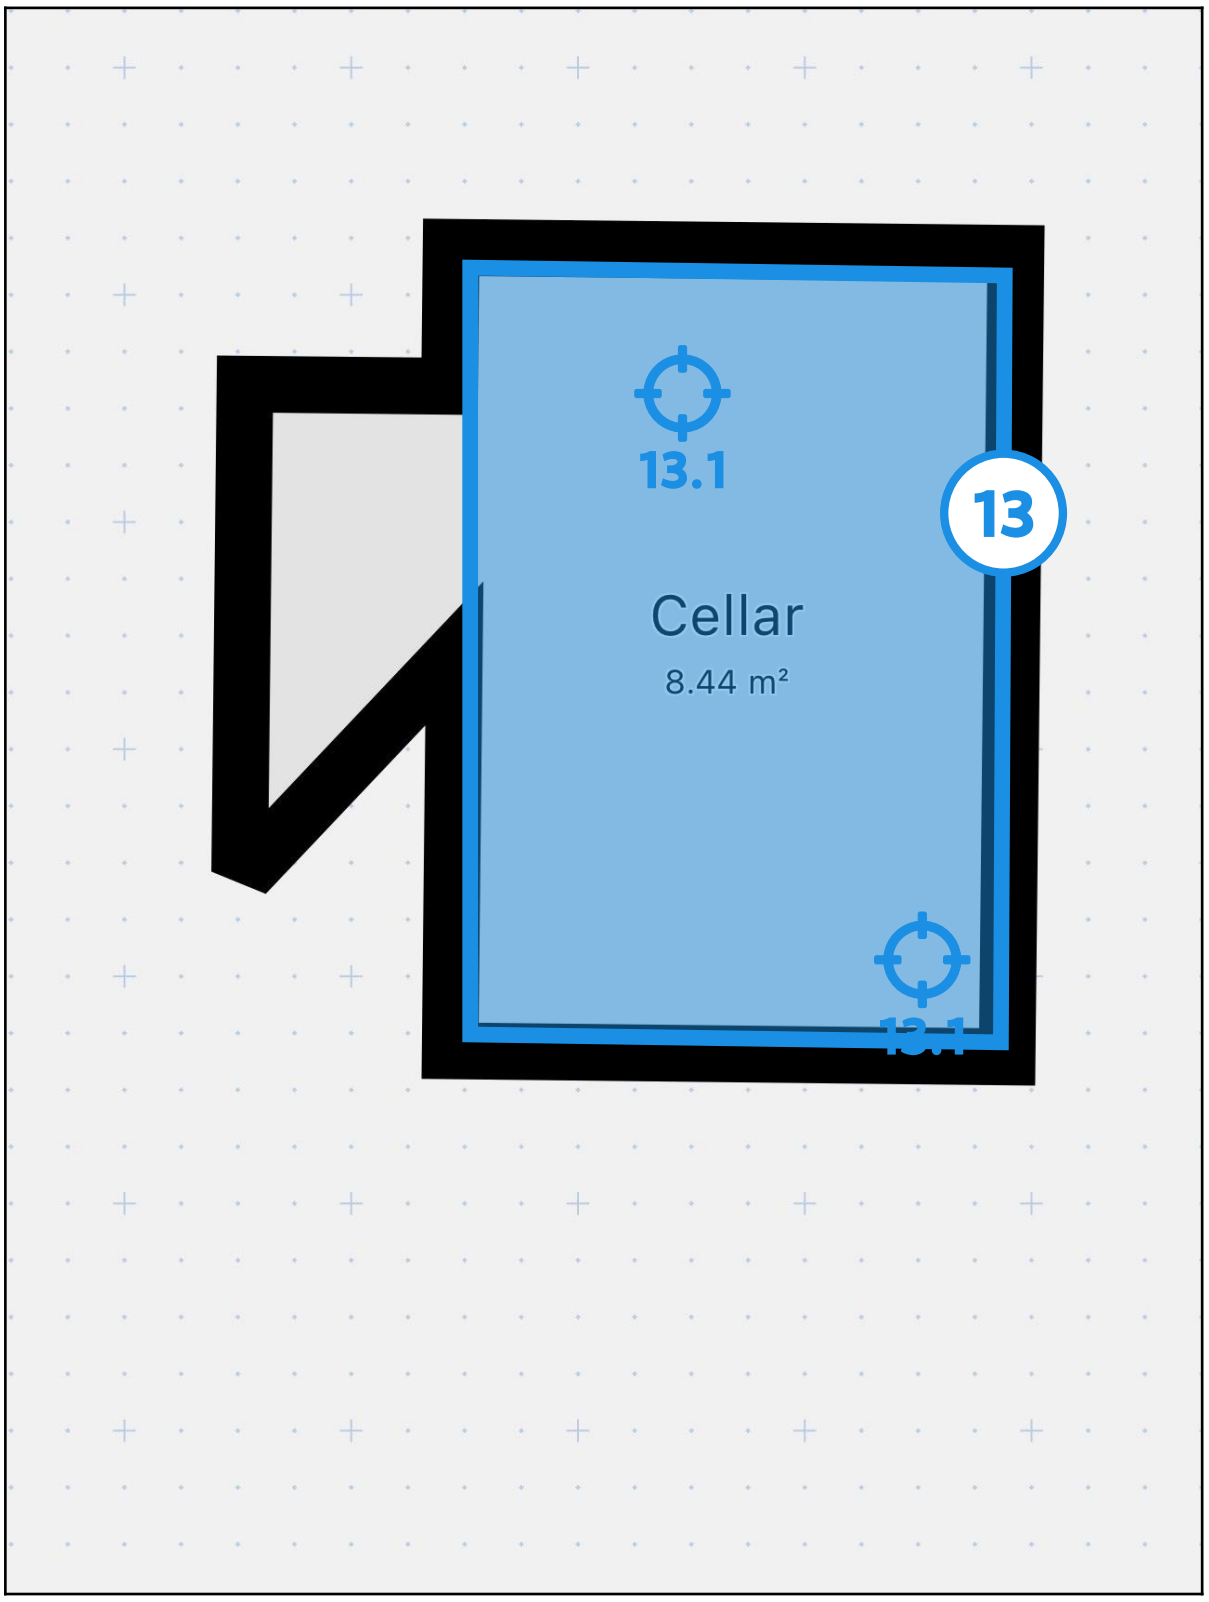
Plan 1.2: Kelder

13. Plafondpleister	Geen asbest	-
13.1 Code: PP	Mengmonster	-

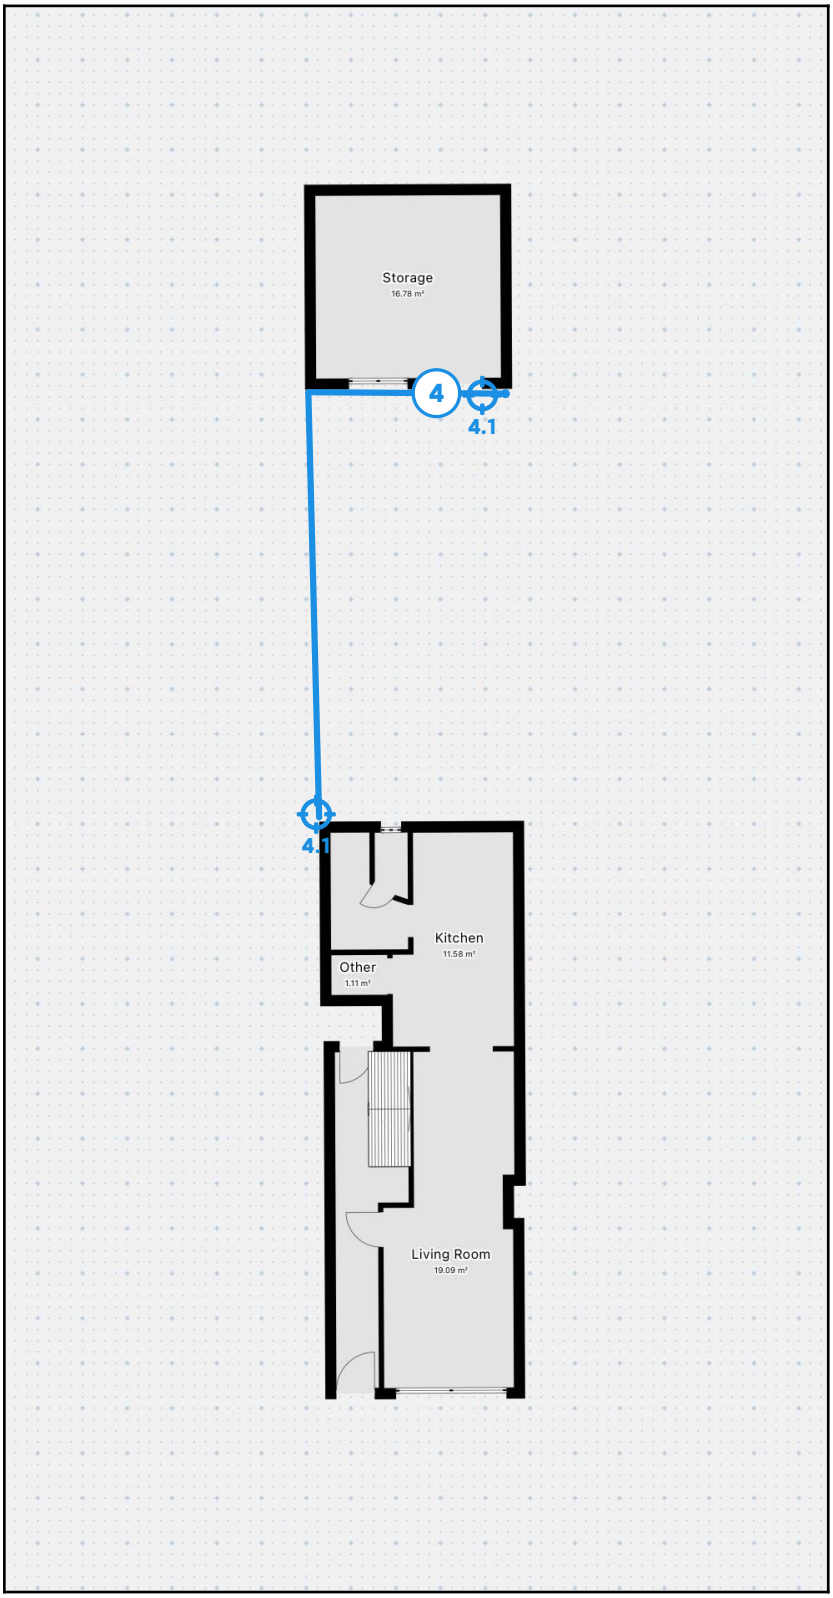
Plan 1.4: plan

4. Crepi in tuin	Geen asbest	-
4.1 Code: Crepi tuin	Mengmonster	-

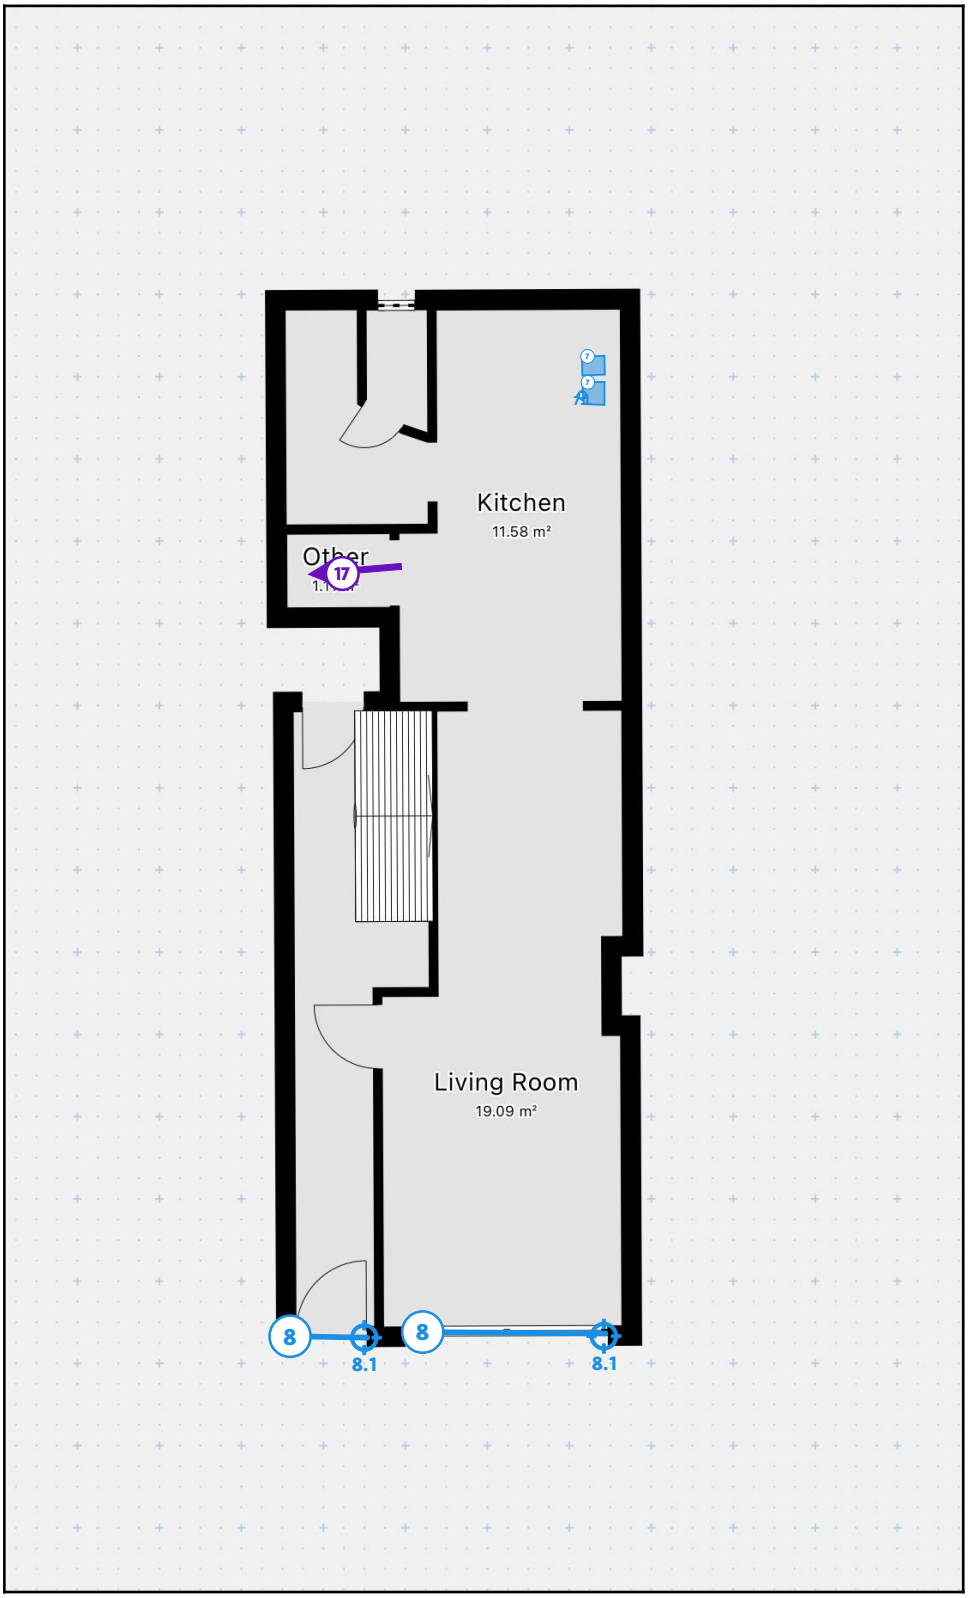
Plan 1.5: Gelijkvloers

7. smeerlaag op spoelbak	Geen asbest	-
7.1 Code: Smeerlaag	Puntmonster	-
8. Kit kozijn-glas (met staalname) aluminium raam	Geen asbest	-
8.1 Code: Kit1	Mengmonster	-
17. CV Ketel niet verdacht	Overige ruimte of materiaal	-

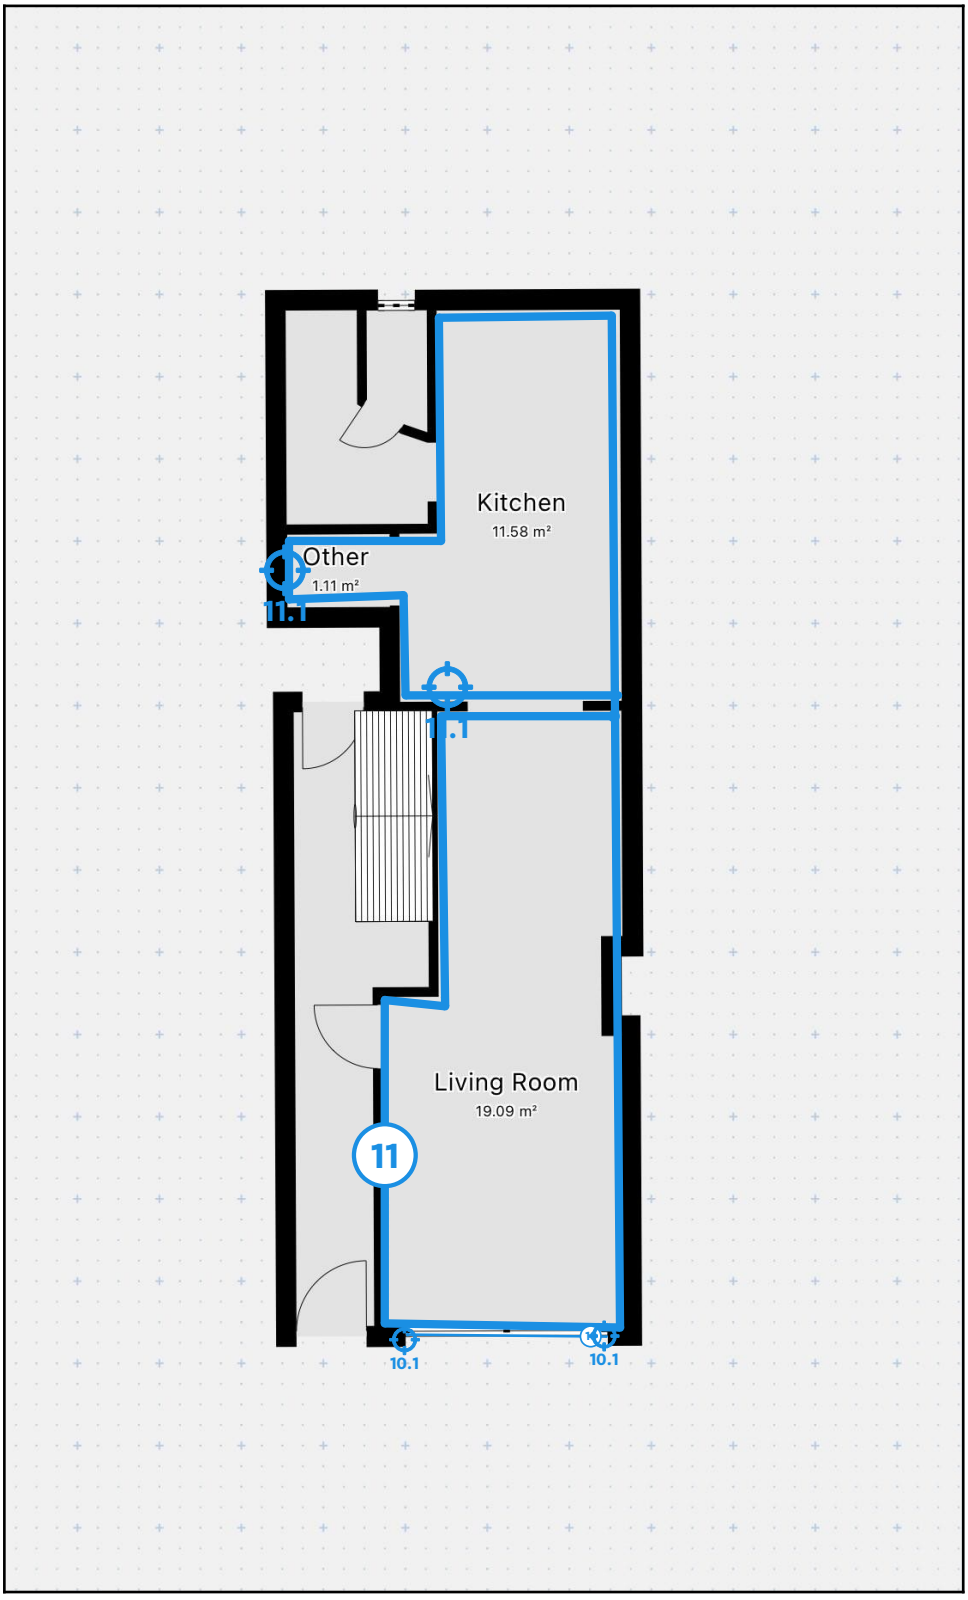
Plan 1.6: Gelijkvloers

10. Kit kozijn-muur (met staalname) aluminium raam	Geen asbest	-
10.1 Code: Kit2	Mengmonster	-
11. Muurpleister	Geen asbest	-
11.1 Code: PW	Mengmonster	-

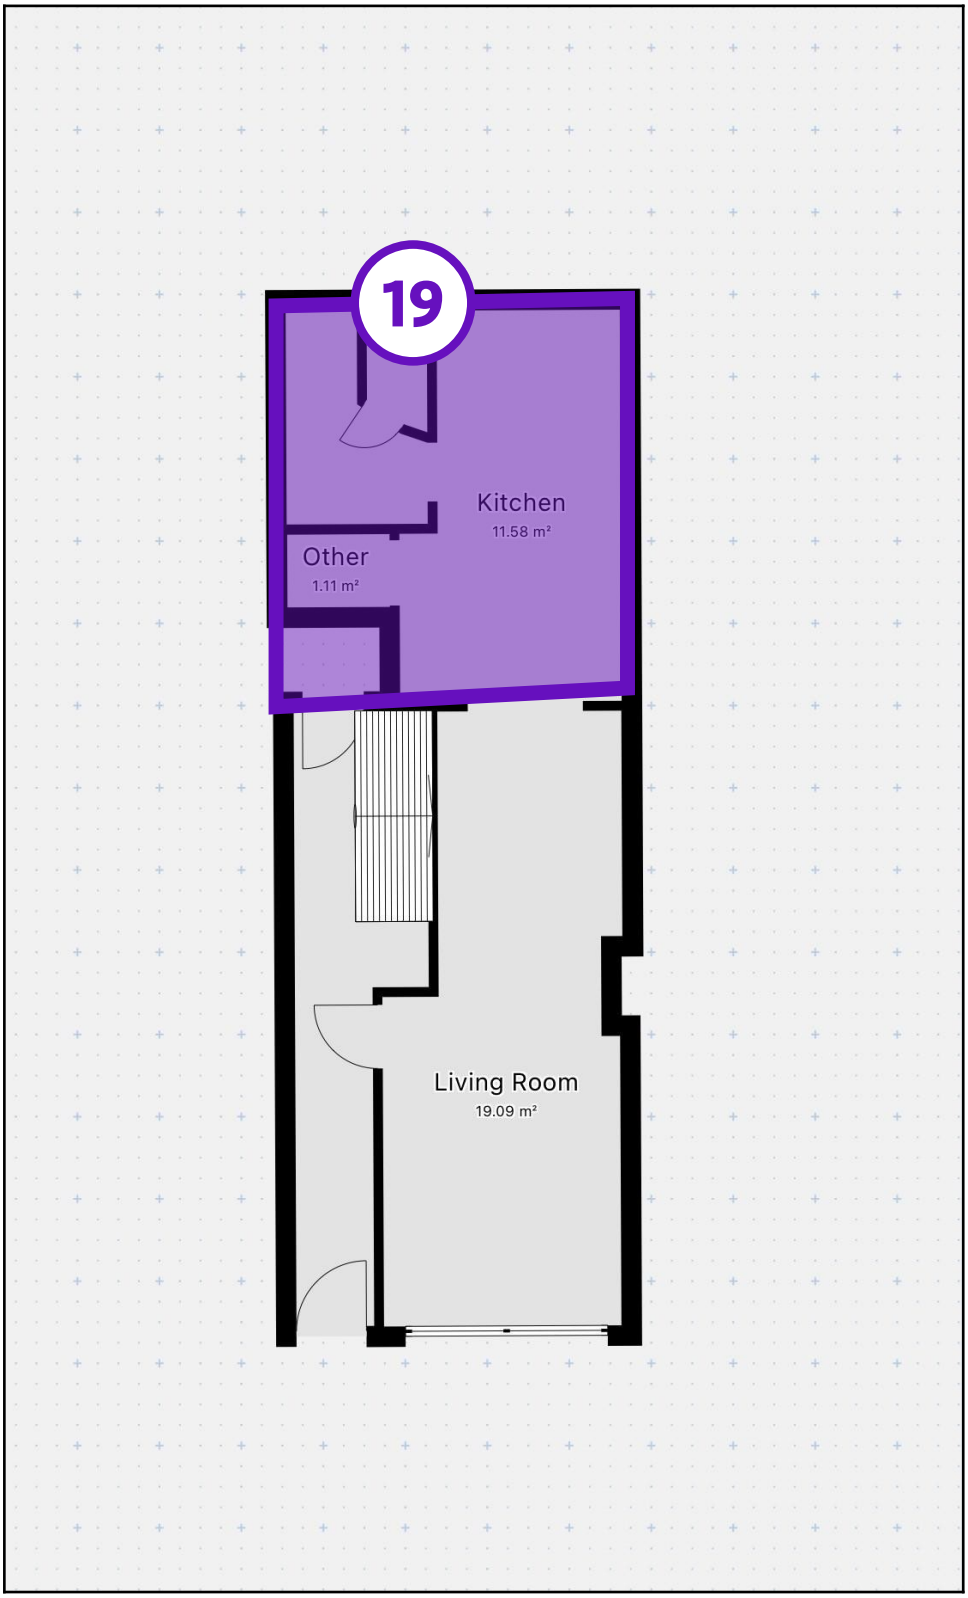
Plan 1.7: Gelijkvloers

19. onderdak onder roofing	Overige ruimte of materiaal	-

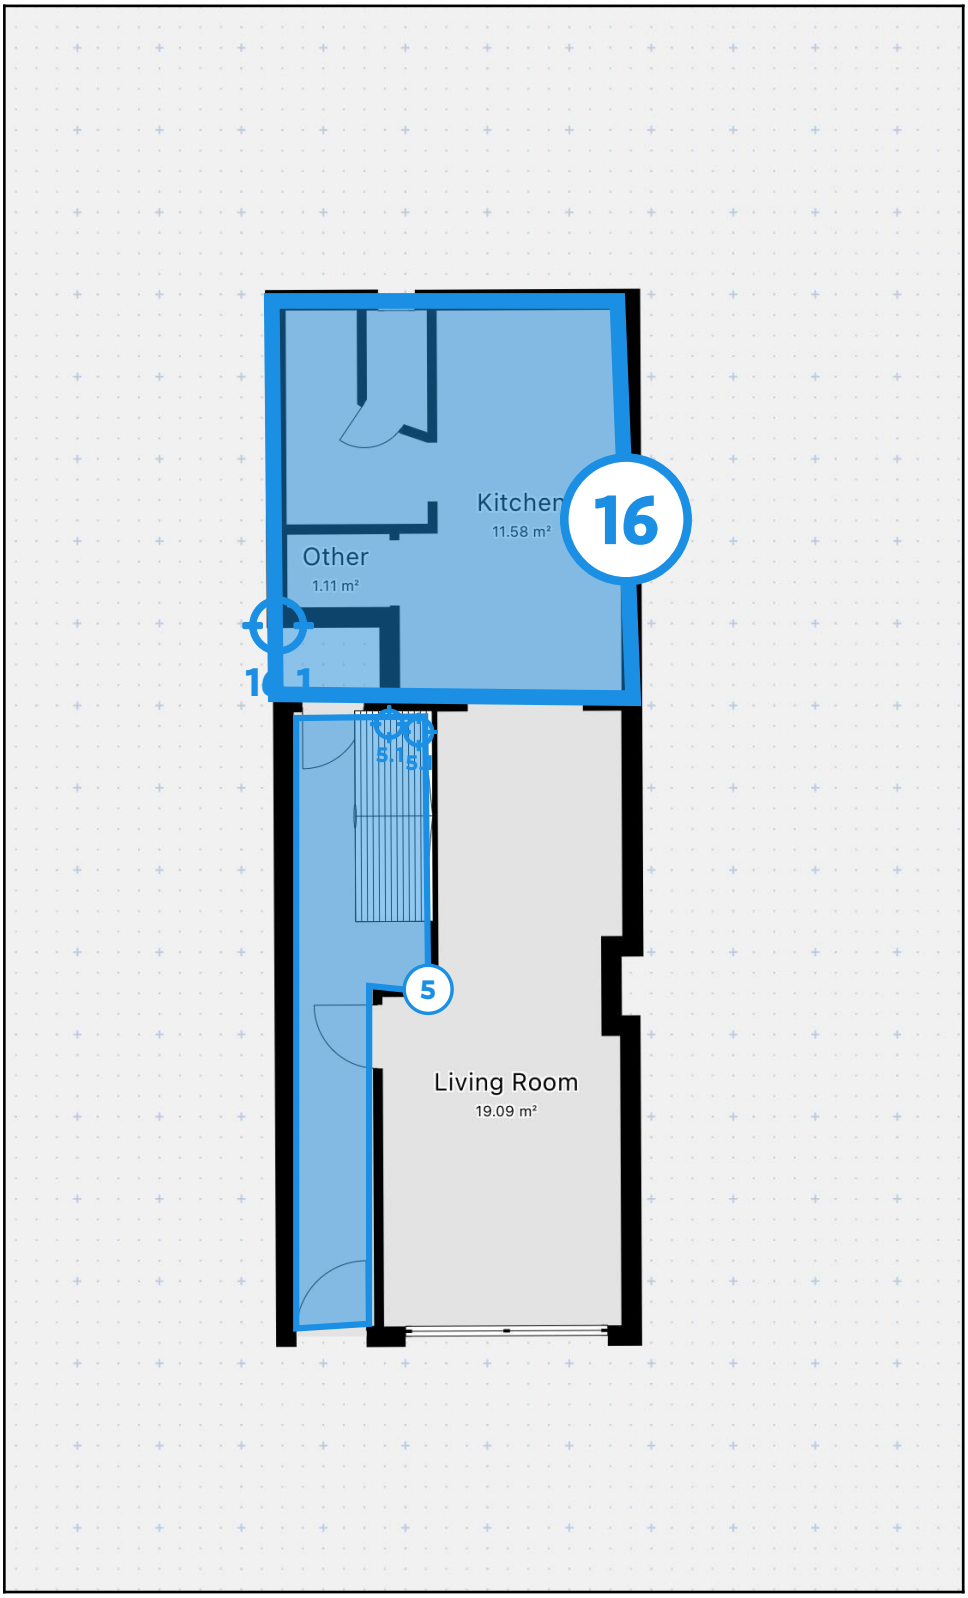
Plan 1.8: Gelijkvloers

5. Tegellijm (staalname)	Geen asbest	-
5.1 Code: TL	Mengmonster	-
16. Roofing woning	Geen asbest	-
16.1 Code: Roofing w	Puntmonster	-

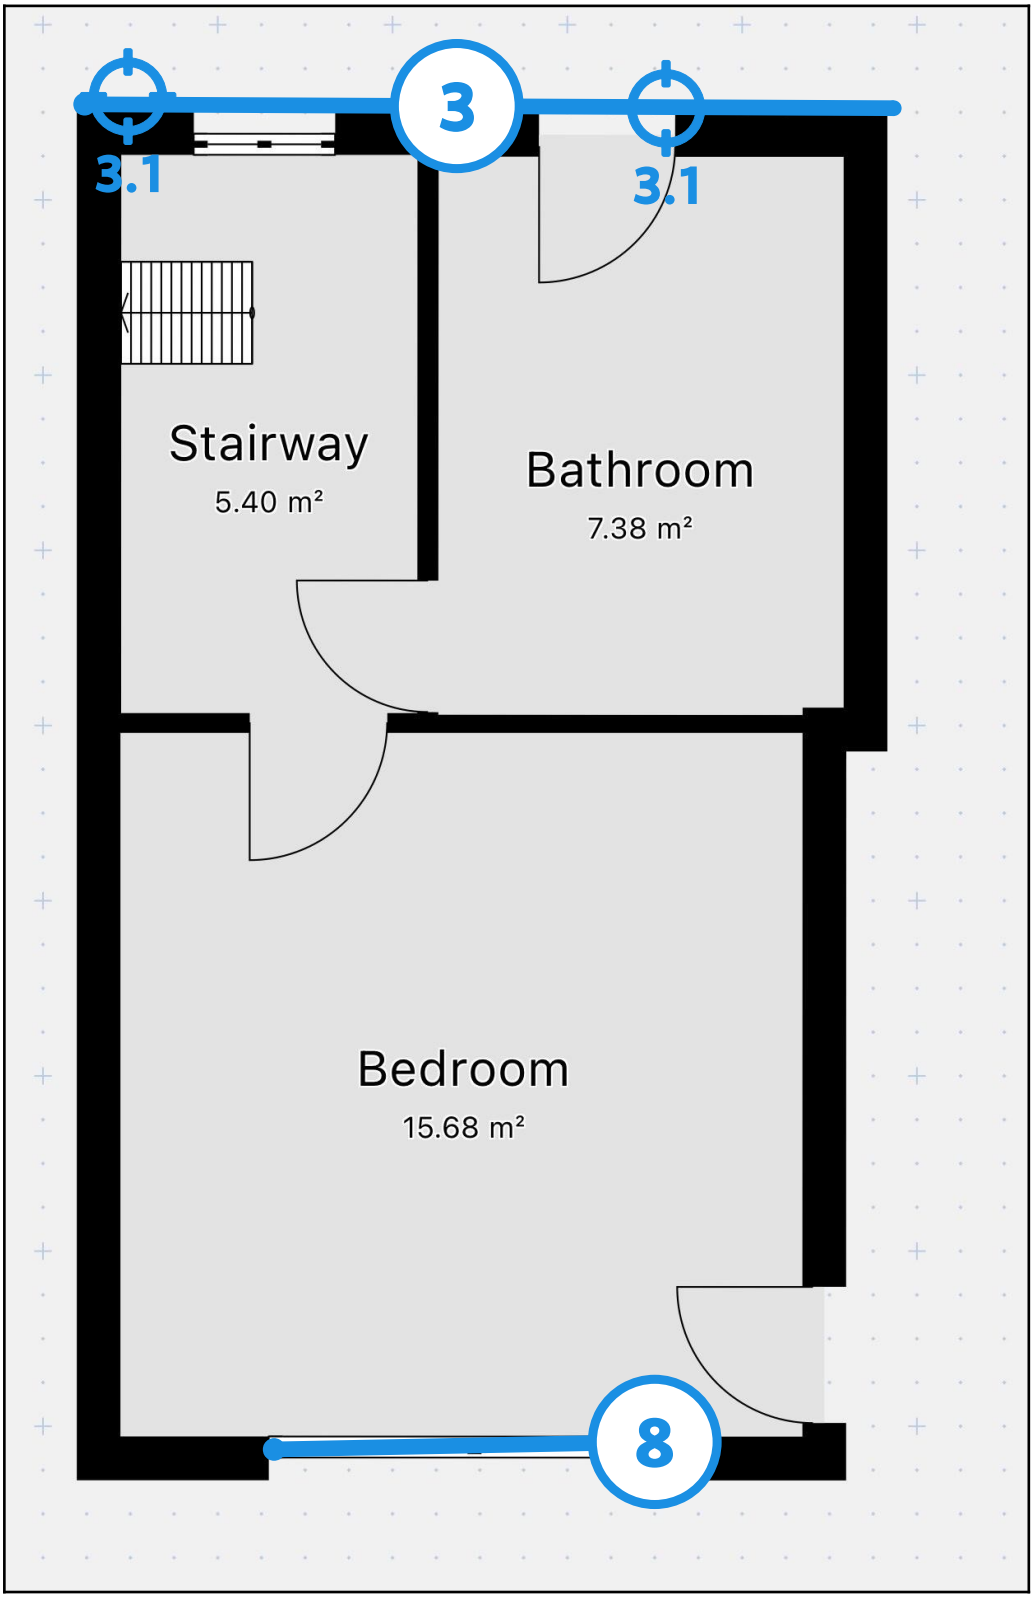
Plan 1.9: 1e verdieping

3. Crepi achter op +1	Geen asbest	-
3.1 Code: Crepi+1	Mengmonster	-
8. Kit kozijn-glas (met staalname) aluminium raam	Geen asbest	-

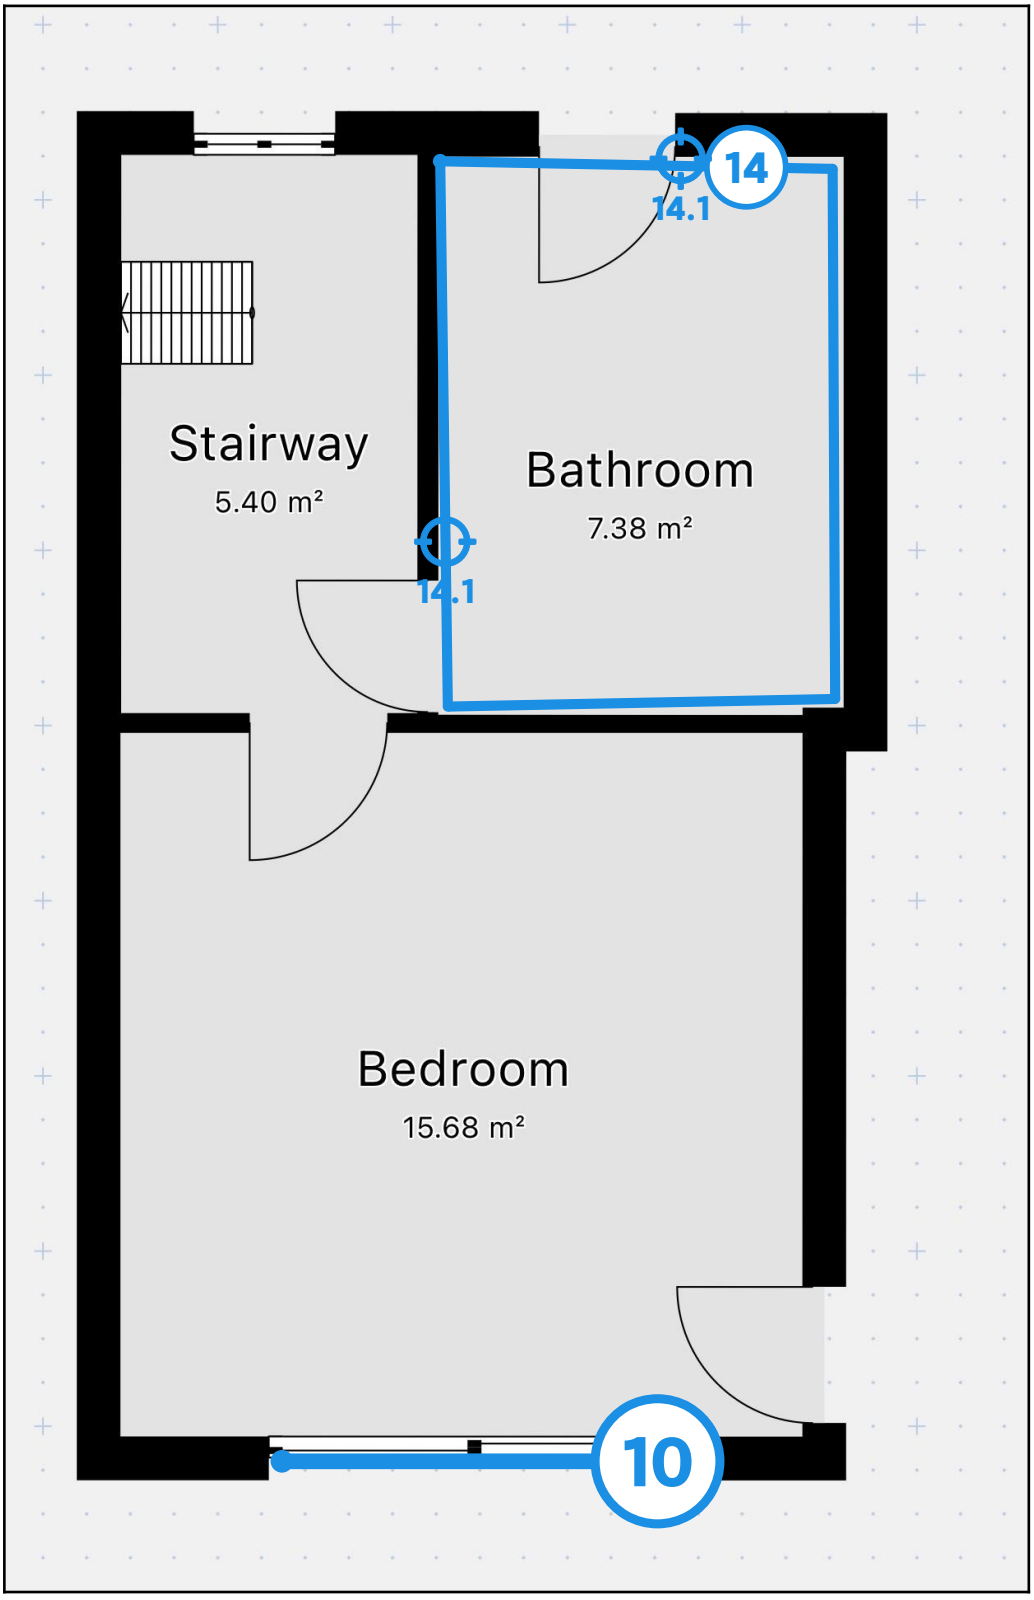
Plan 1.10: 1e verdieping

10. Kit kozijn-muur (met staalname) aluminium raam	Geen asbest	-
14. Muurpleister in badkamer	Geen asbest	-
14.1 Code: Cbk	Mengmonster	-

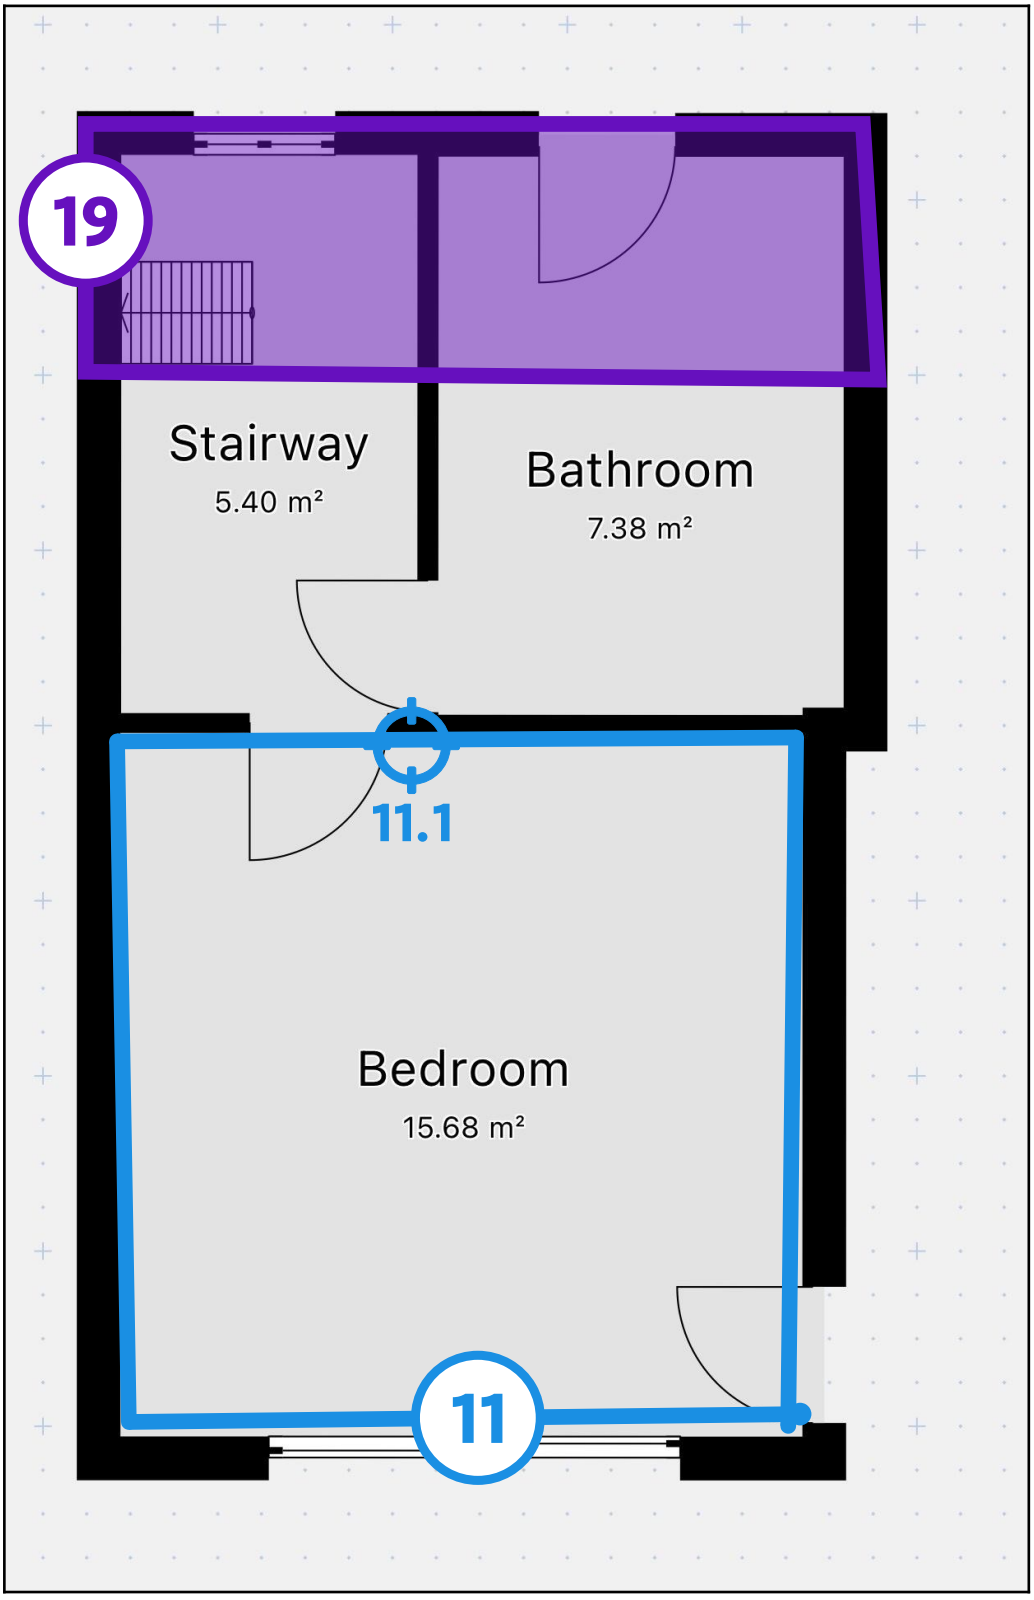
Plan 1.11: 1e verdieping

11. Muurpleister	Geen asbest	-
11.1 Code: PW	Mengmonster	-
19. onderdak onder roofing	Overige ruimte of materiaal	-

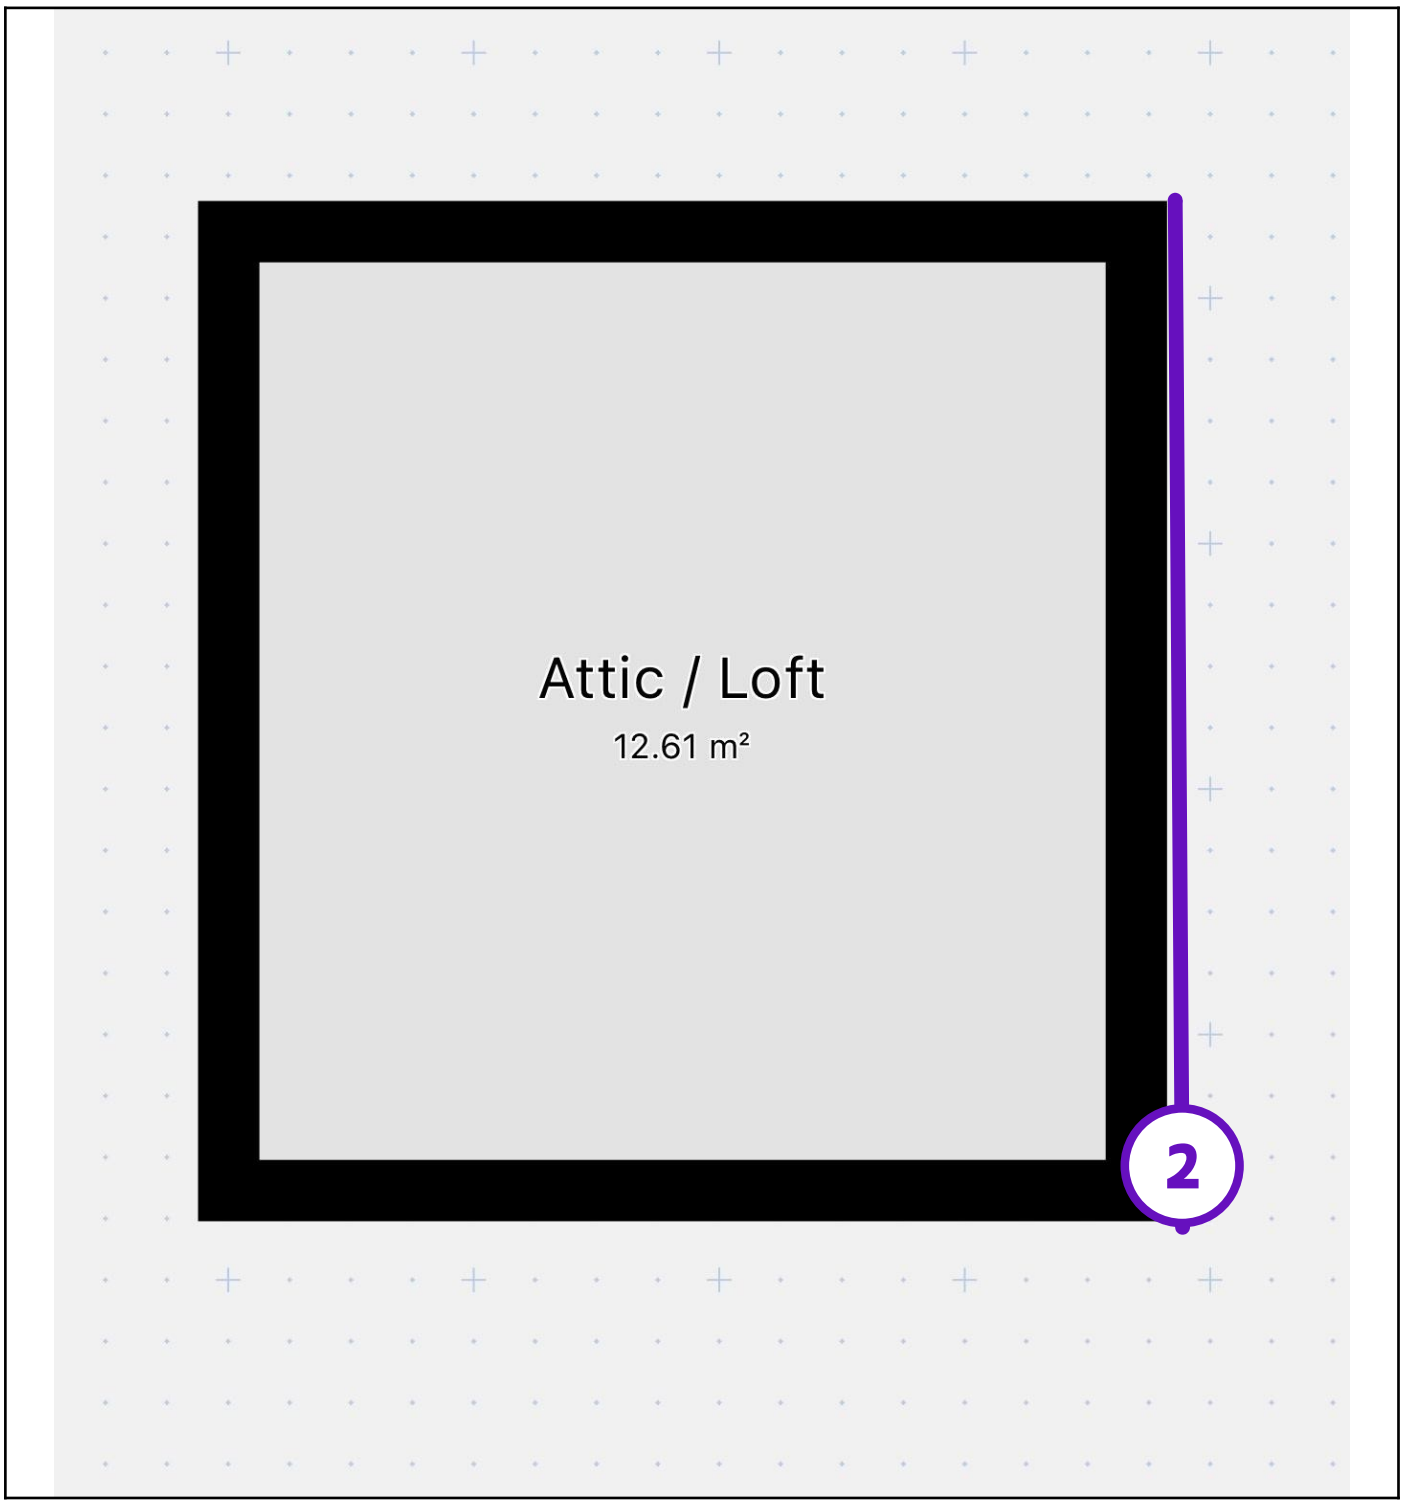
Plan 1.12: 2e verdieping

Beschrijving	Type	Actie
2. Crepi op privatieve gevel rechts	Advies	-

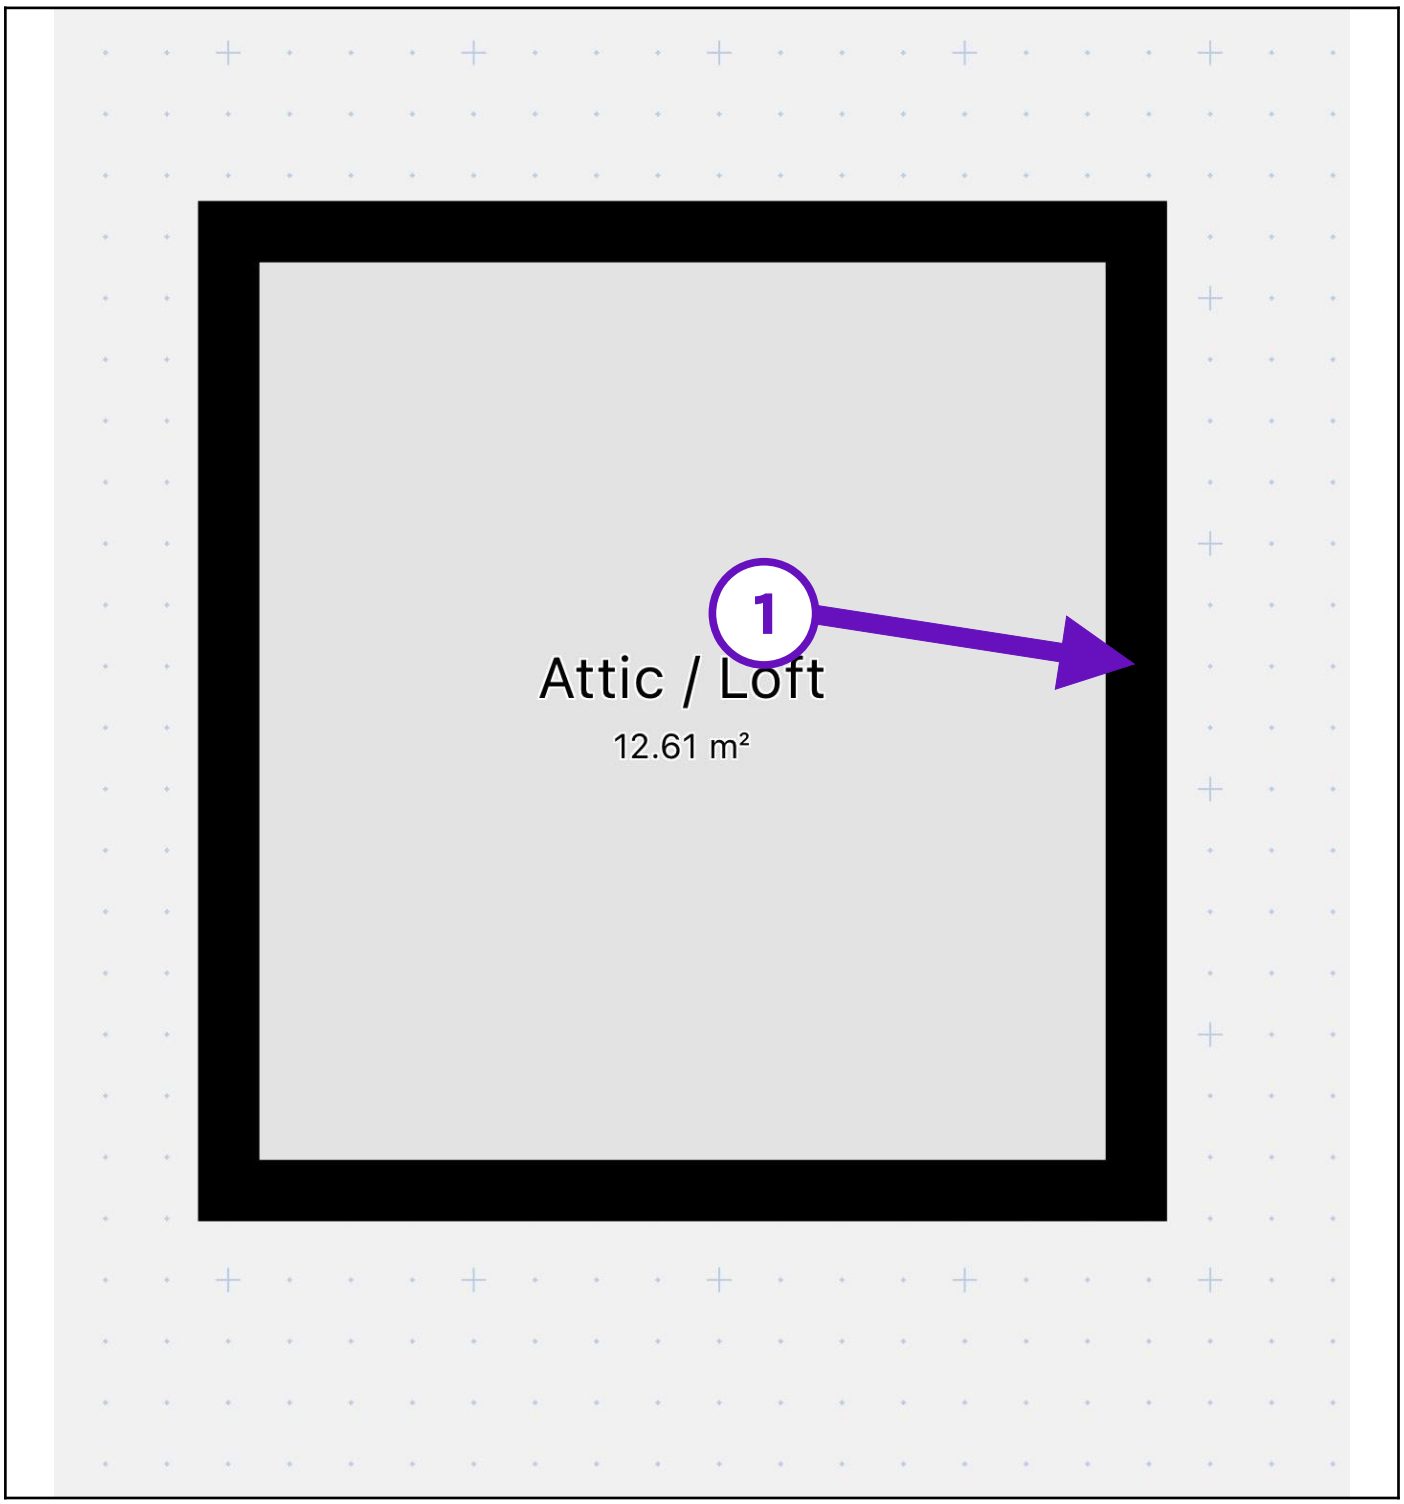
Plan 1.13: 2e verdieping

Beschrijving	Type	Actie
1. Schouw op het dak (beperkingsfiche)	Beperking	-

Reden: Het te onderzoeken materiaal situeert zich hoger dan 3,50 m te rekenen vanaf een veilige ondergrond

Uitleg van de asbestdeskundige: Bij werken (dak of reiniging schouw) kan een stelling geplaatst worden , het is niet duidelijk of er asbestverdachte materialen aanwezig zijn in/rond de schouw.

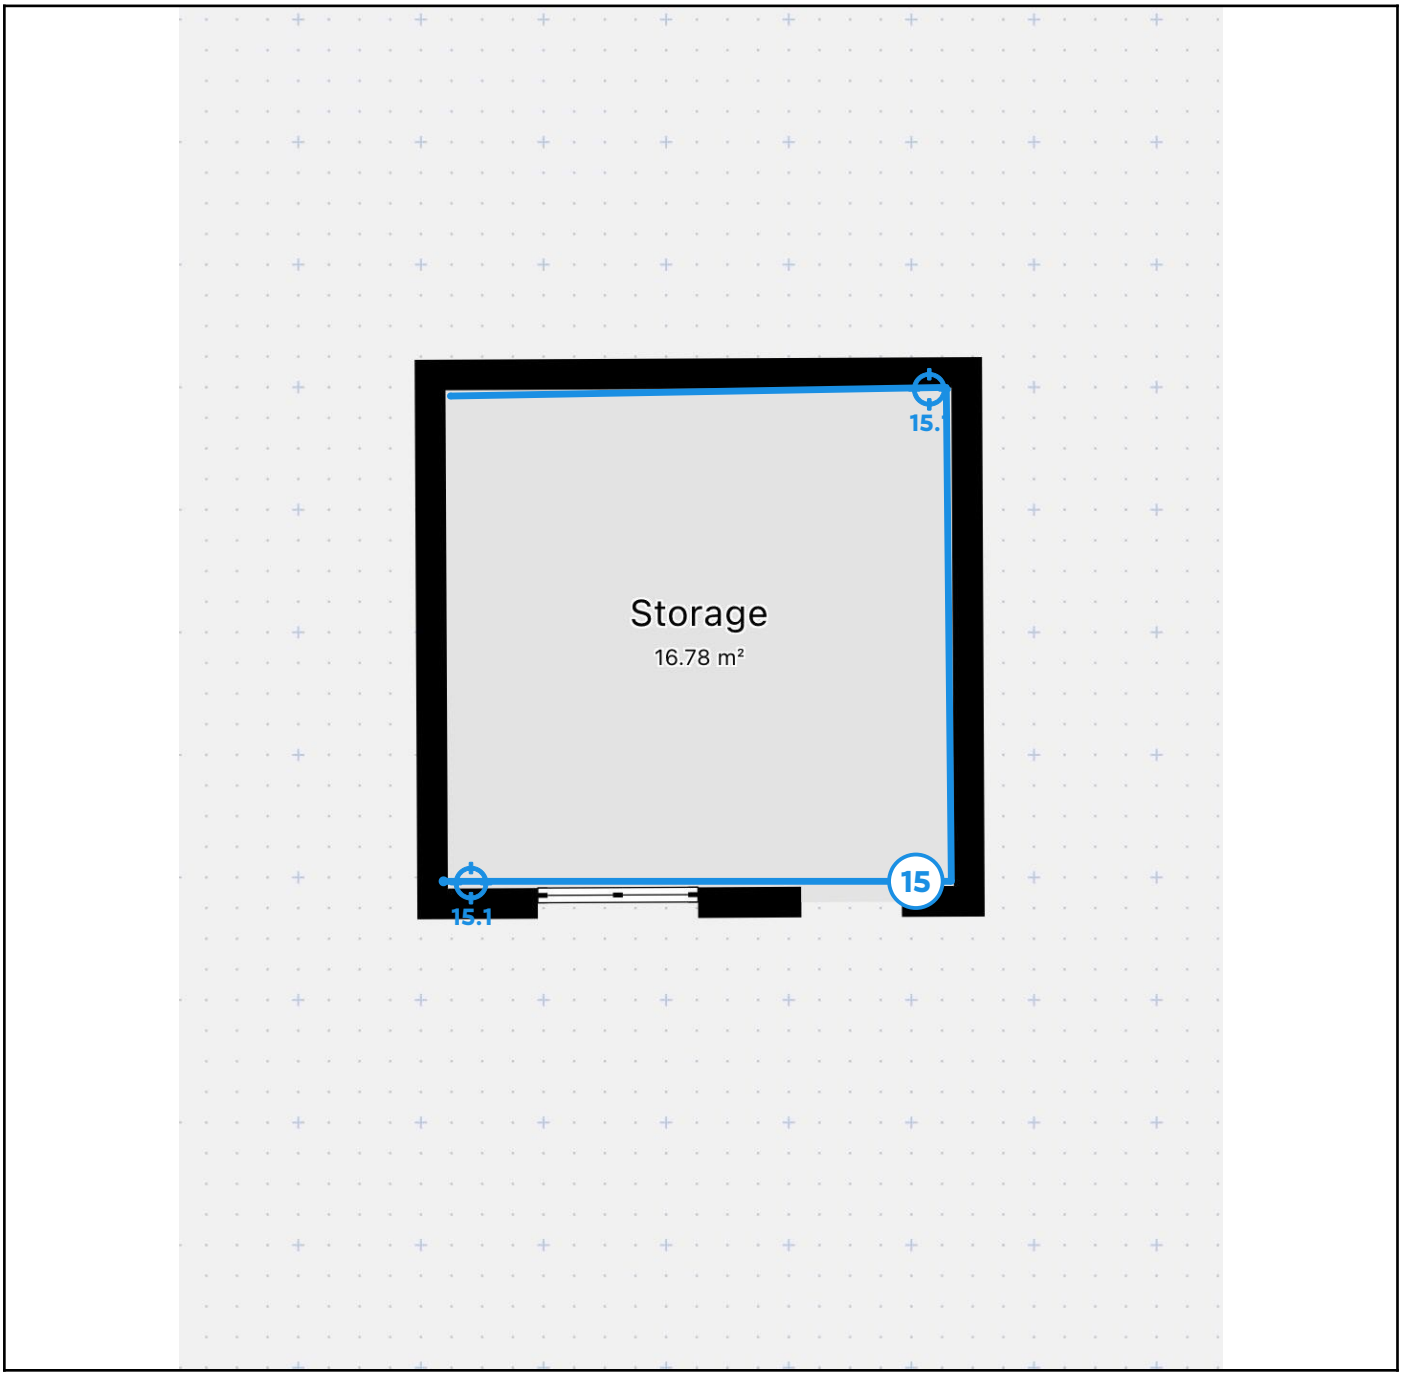
Plan 2.1: Tuinhuis

Beschrijving	Type	Actie
15. Muurpleister in tuinhuis	Geen asbest	-
15.1 Code: PWB	Mengmonster	-
