Asbestinventarisattest

Zaanstraat 15, 2020 Antwerpen

Attestnummer : **20260608-000429.000**
Uitgegeven op : **08.06.2026**
Geldig tot : **Onbeperkt** (tenzij de toestand wijzigt)

Asbestveilig (maar mogelijk niet asbestvrij)

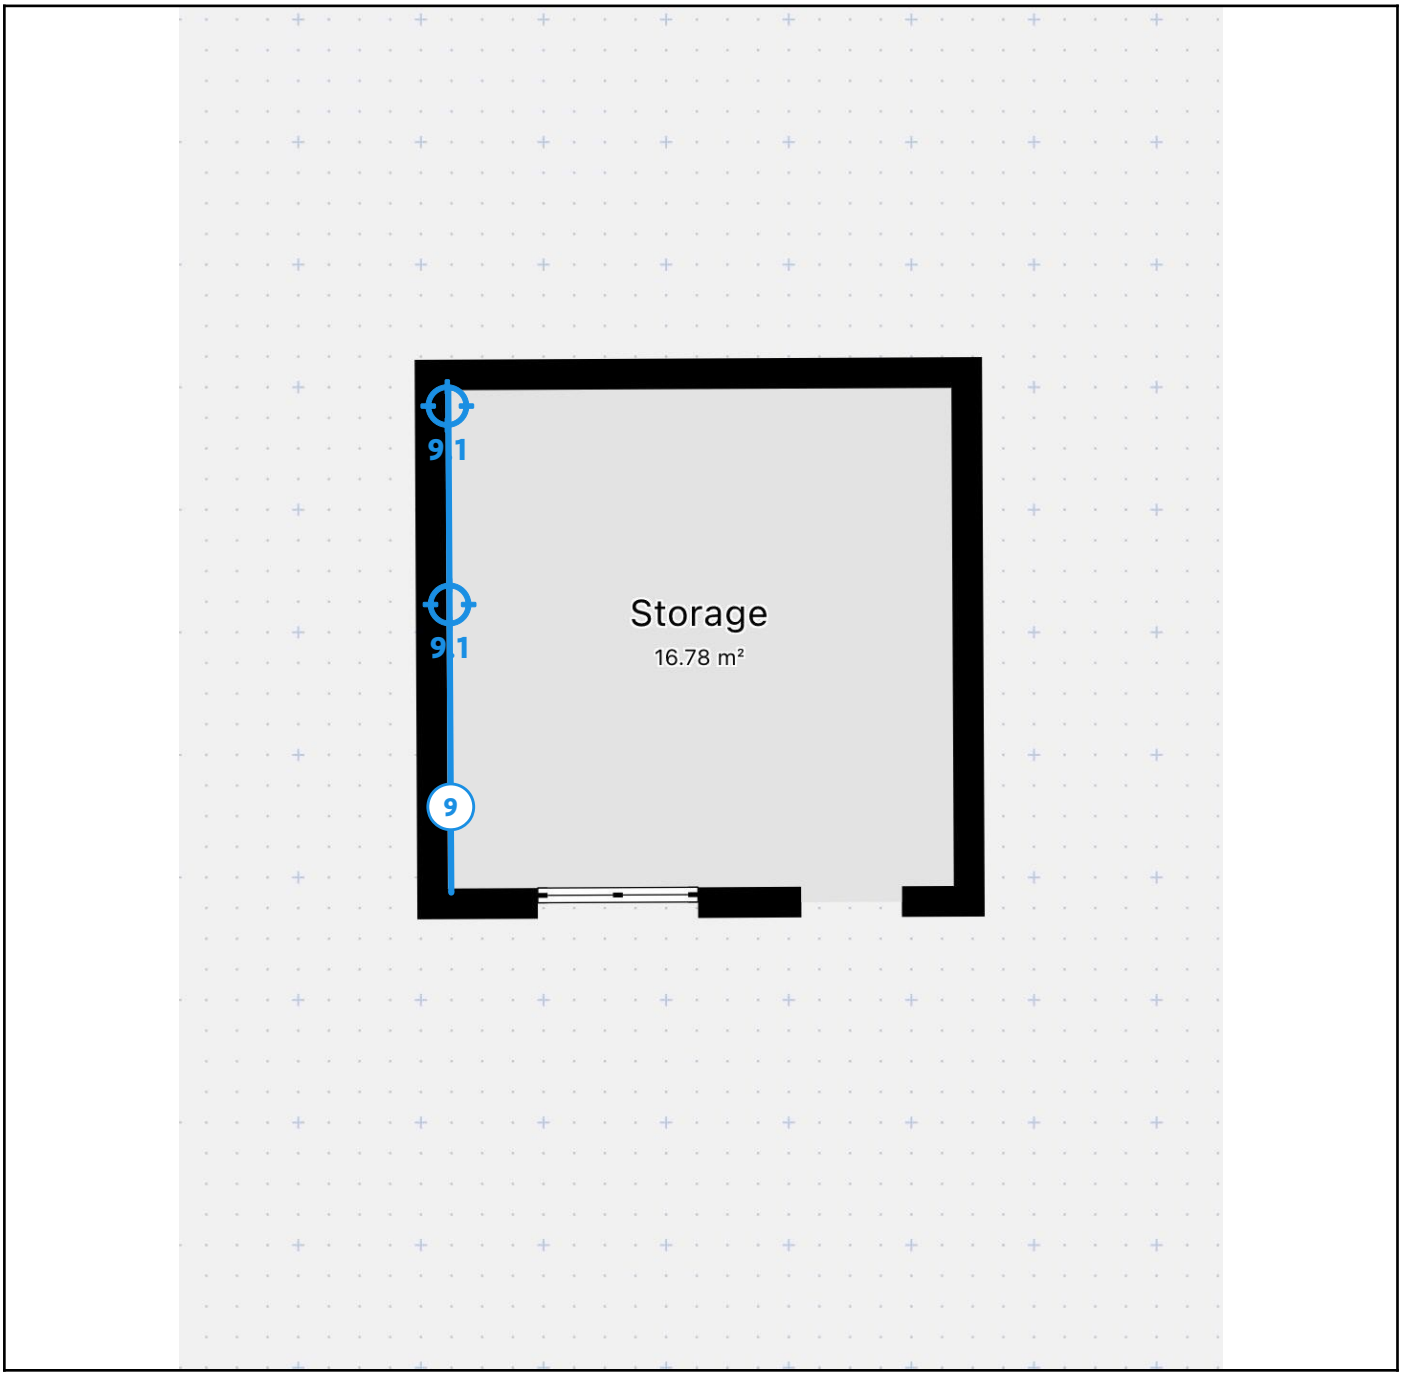
Plan 2.2: Tuinhuis

Beschrijving	Type	Actie
9. Muurpleister in tuinhuis	Geen asbest	-
9.1 Code: Cb	Mengmonster	-

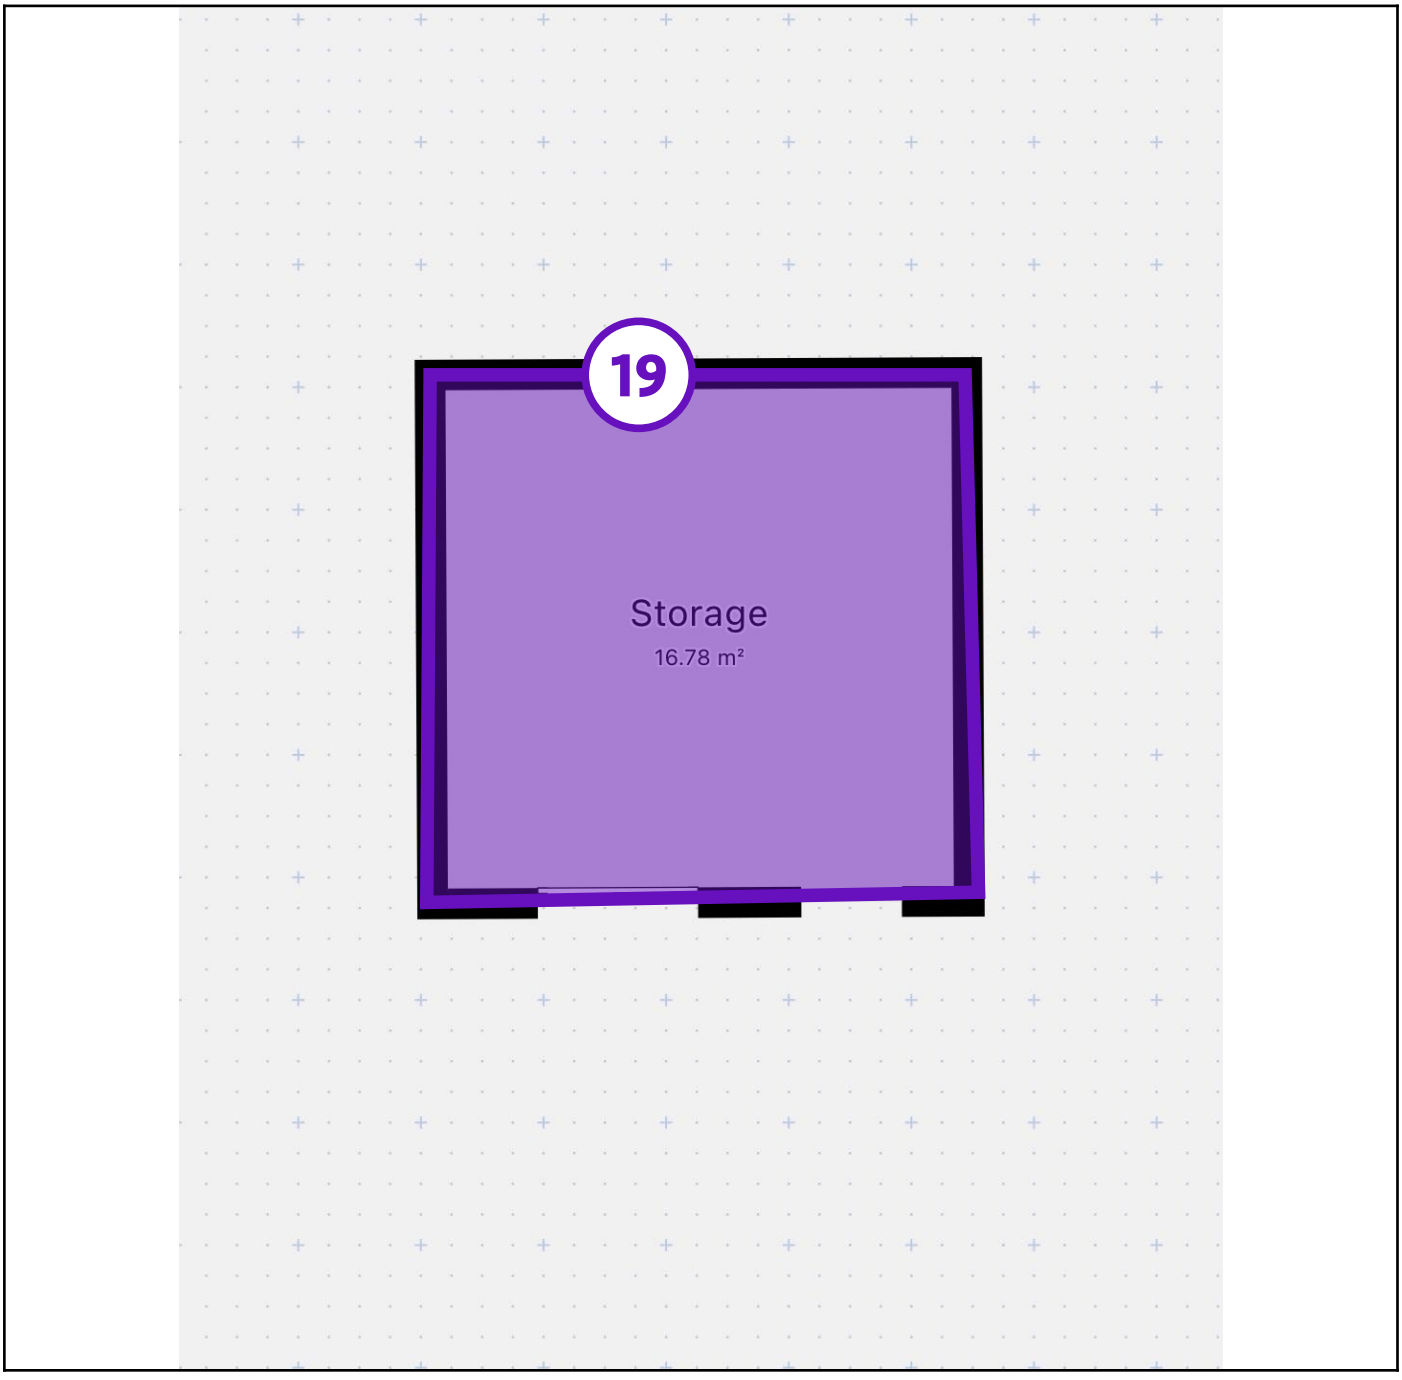
Plan 2.3: Tuinhuis

Beschrijving	Type	Actie
19. onderdak onder roofing	Overige ruimte of materiaal	-

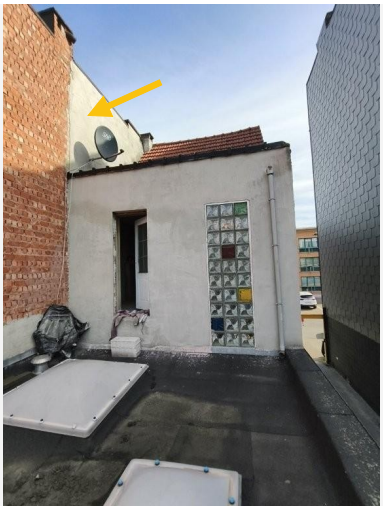
Fiche 2: Crepi op privatieve gevel rechts

Informatie over een materiaal van een andere eigenaar

Basis voor advies	Beoordeling op basis van expertise met een vaststelling door de asbestdeskundige.

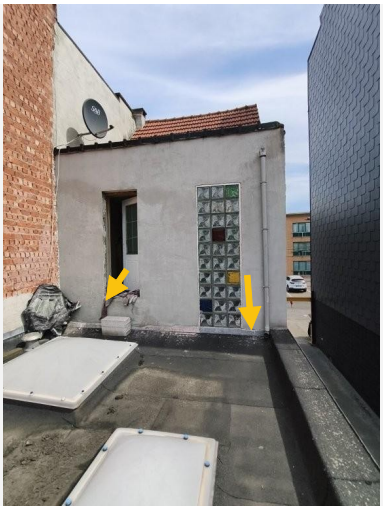
Fiche 3: Crepi achter op +1

Geen asbest

#	Type	Referentie	Resultaat
3.1	Mengmonster	Crepi+1	Geen asbest

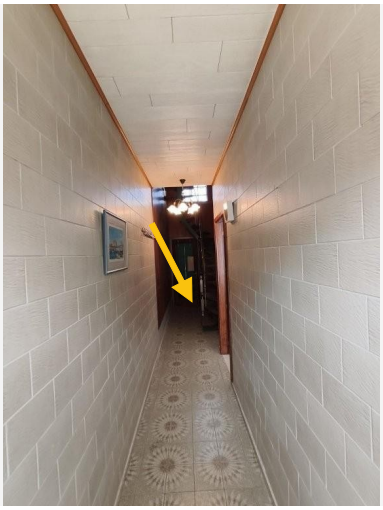
Fiche 5: Tegellijm (staalname)

Geen asbest

#	Type	Referentie	Resultaat
5.1	Mengmonster	TL	Geen asbest

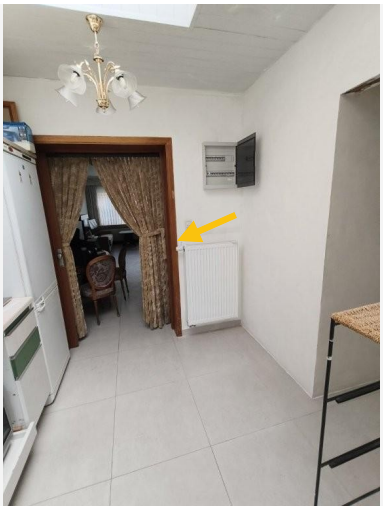
Fiche 11: Muurpleister

Geen asbest

#	Type	Referentie	Resultaat
11.1	Mengmonster	PW	Geen asbest

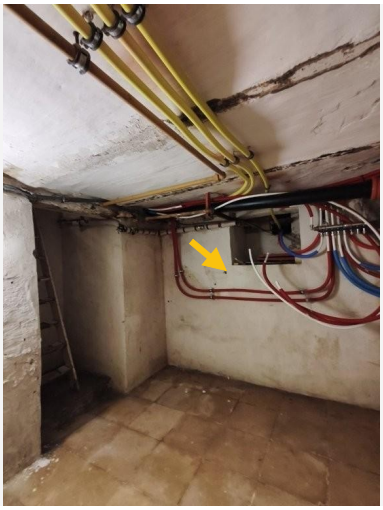
Fiche 12: Muurpleister in kelder

Geen asbest

#	Type	Referentie	Resultaat
12.1	Mengmonster	Ck	Geen asbest

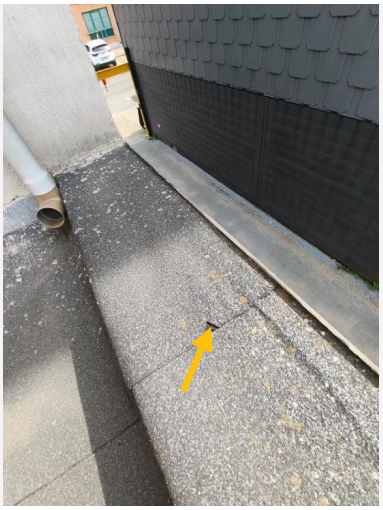
Fiche 16: Roofing woning

Geen asbest

#	Type	Referentie	Resultaat
16.1	Puntmonster	Roofing w	Geen asbest

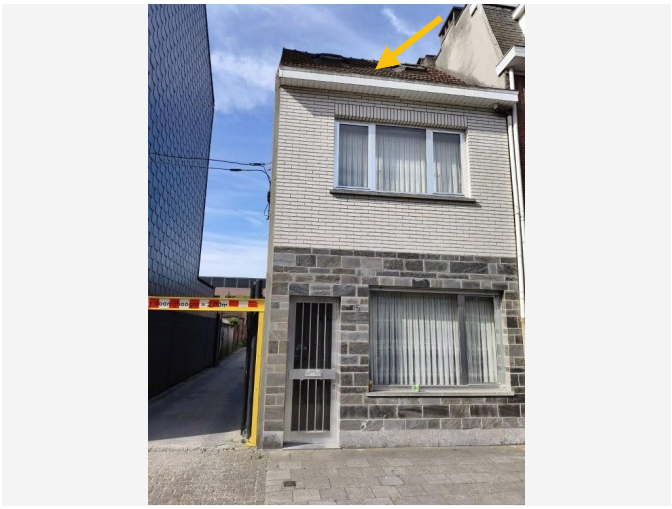
Beschrijving	Notitie	Terug te vinden op plannen
Fiche 17: CV Ketel niet verdacht	De CV ketel werd gecontroleerd(bwj 2022) en is niet asbest verdacht geen risico bouwjaar.	Plan 1.5: Gelijkvloers
Fiche 18: Dakbedekking hellend dak.	De dakbedekking werdt gecontroleerd. deze bestaat uit dakpannen en bevat geen asbest verdachte materialen.	-

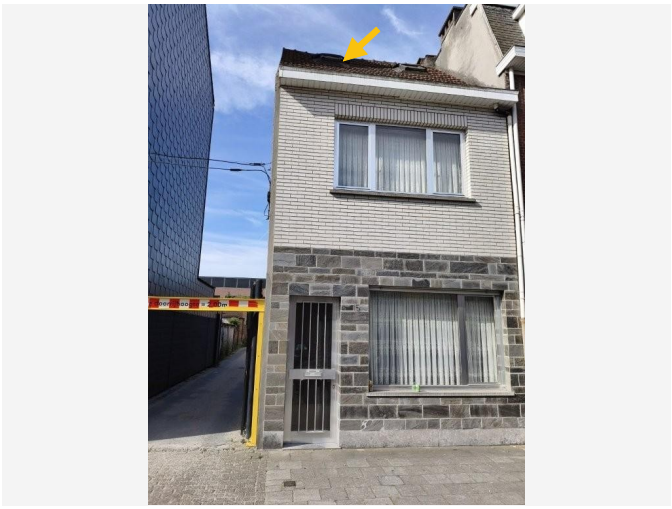
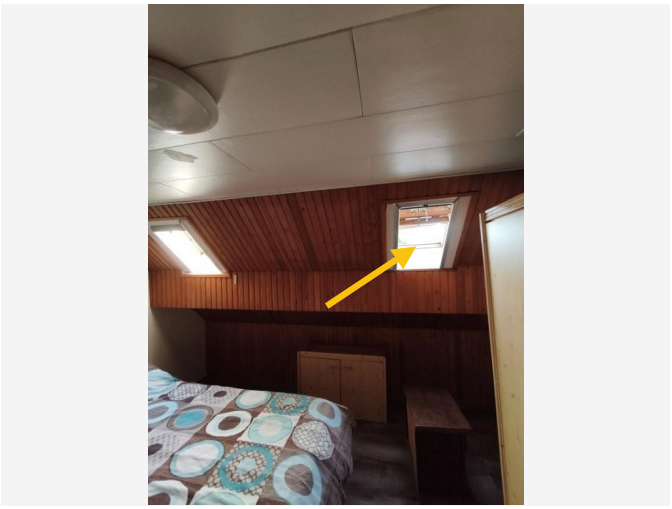
Beschrijving	Notitie	Terug te vinden op plannen
Fiche 19: onderdak onder roofing	Het onderdak is enkel bereikbaar met destructief onderzoek.	Plan 1.7: Gelijkvloers Plan 1.11: 1e verdieping Plan 2.3: Tuinhuis
Fiche 20: onderdak niet waarneembaar	Het onderdak bevindt zich op meer dan , m hoogte vanaf een veilige toegang. Aan de binnenzijde is het dak volledig bedekt met afwerkingsmaterialen en het dakraam is te klein om een dakpan op te lichten	-
