Verslag huishoudelijke elektrische installatie op laagspanning en zeer lage spanning

Referentie: **011-20260601-02**	Datum controle: **01/06/2026**
Keurder: **011**

Eigenaar:	**Onbekend**	EAN-code:	**Onbekend**
Adres installatie:	**Zaanstraat 15, 2000 - Antwerpen**	Nummer teller(s):	**12844404**
		Distributienetbeheerder installatie:	**Fluvius**

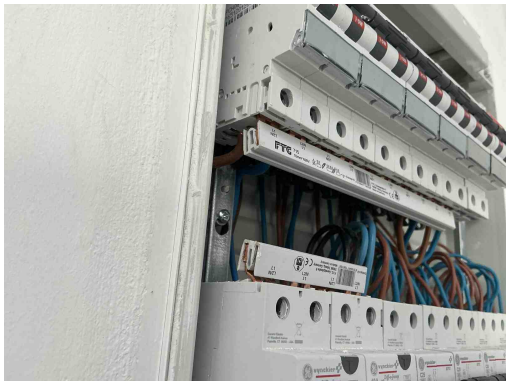
B06 - Het elektrisch verdeelbord heeft niet de minimale beschermingsgraad IPXX-B in een gewone ruimte (Boek 1: 4.2.2.3).
Opmerking: Oa bord 1
