Asbestinventarisattest

Grote Baan 178, 9310 Aalst

Attestnummer : **20261006-000457.000**
Uitgegeven op : **06.10.2026**
Geldig tot : **06.10.2031**

Niet-asbestveilig

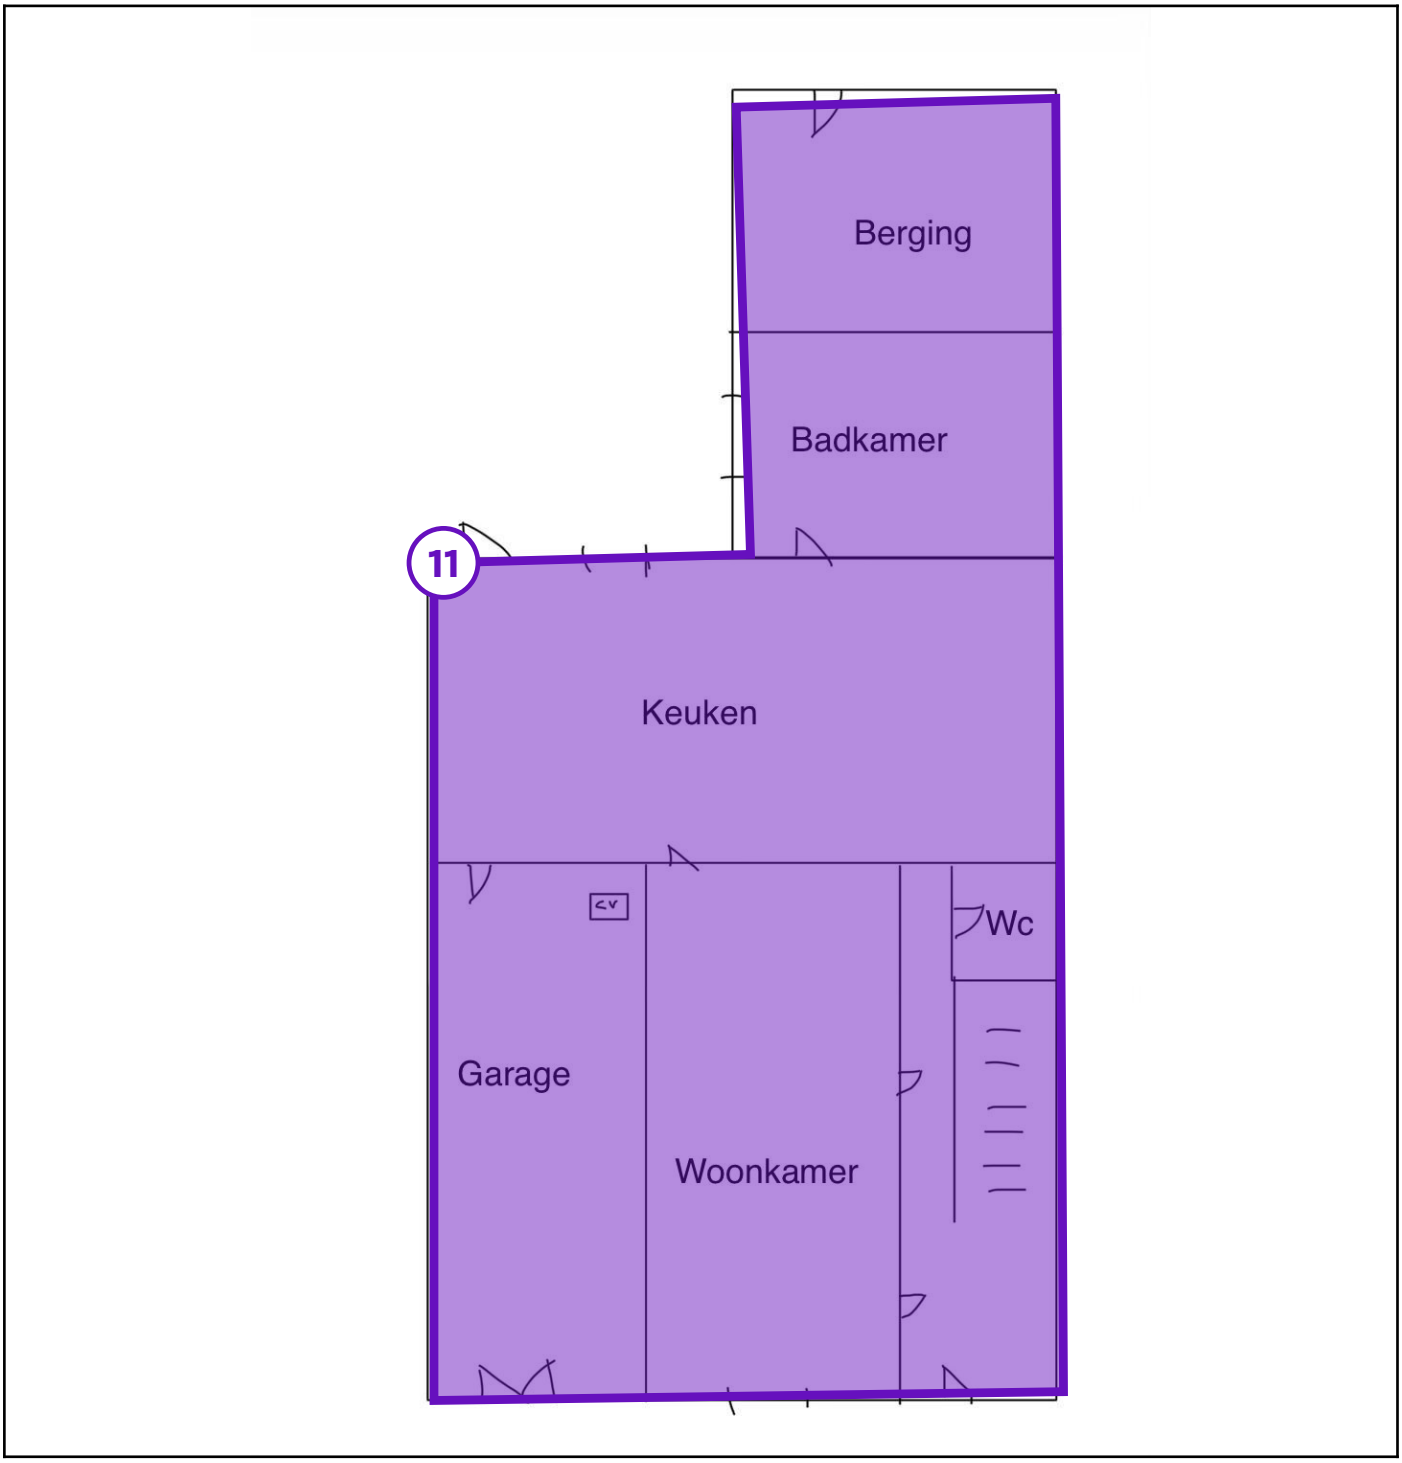
Plan 1.1: Gelijkvloers

Beschrijving	Type	Actie
11. Tegellijm onder vloertegels	Advies	-

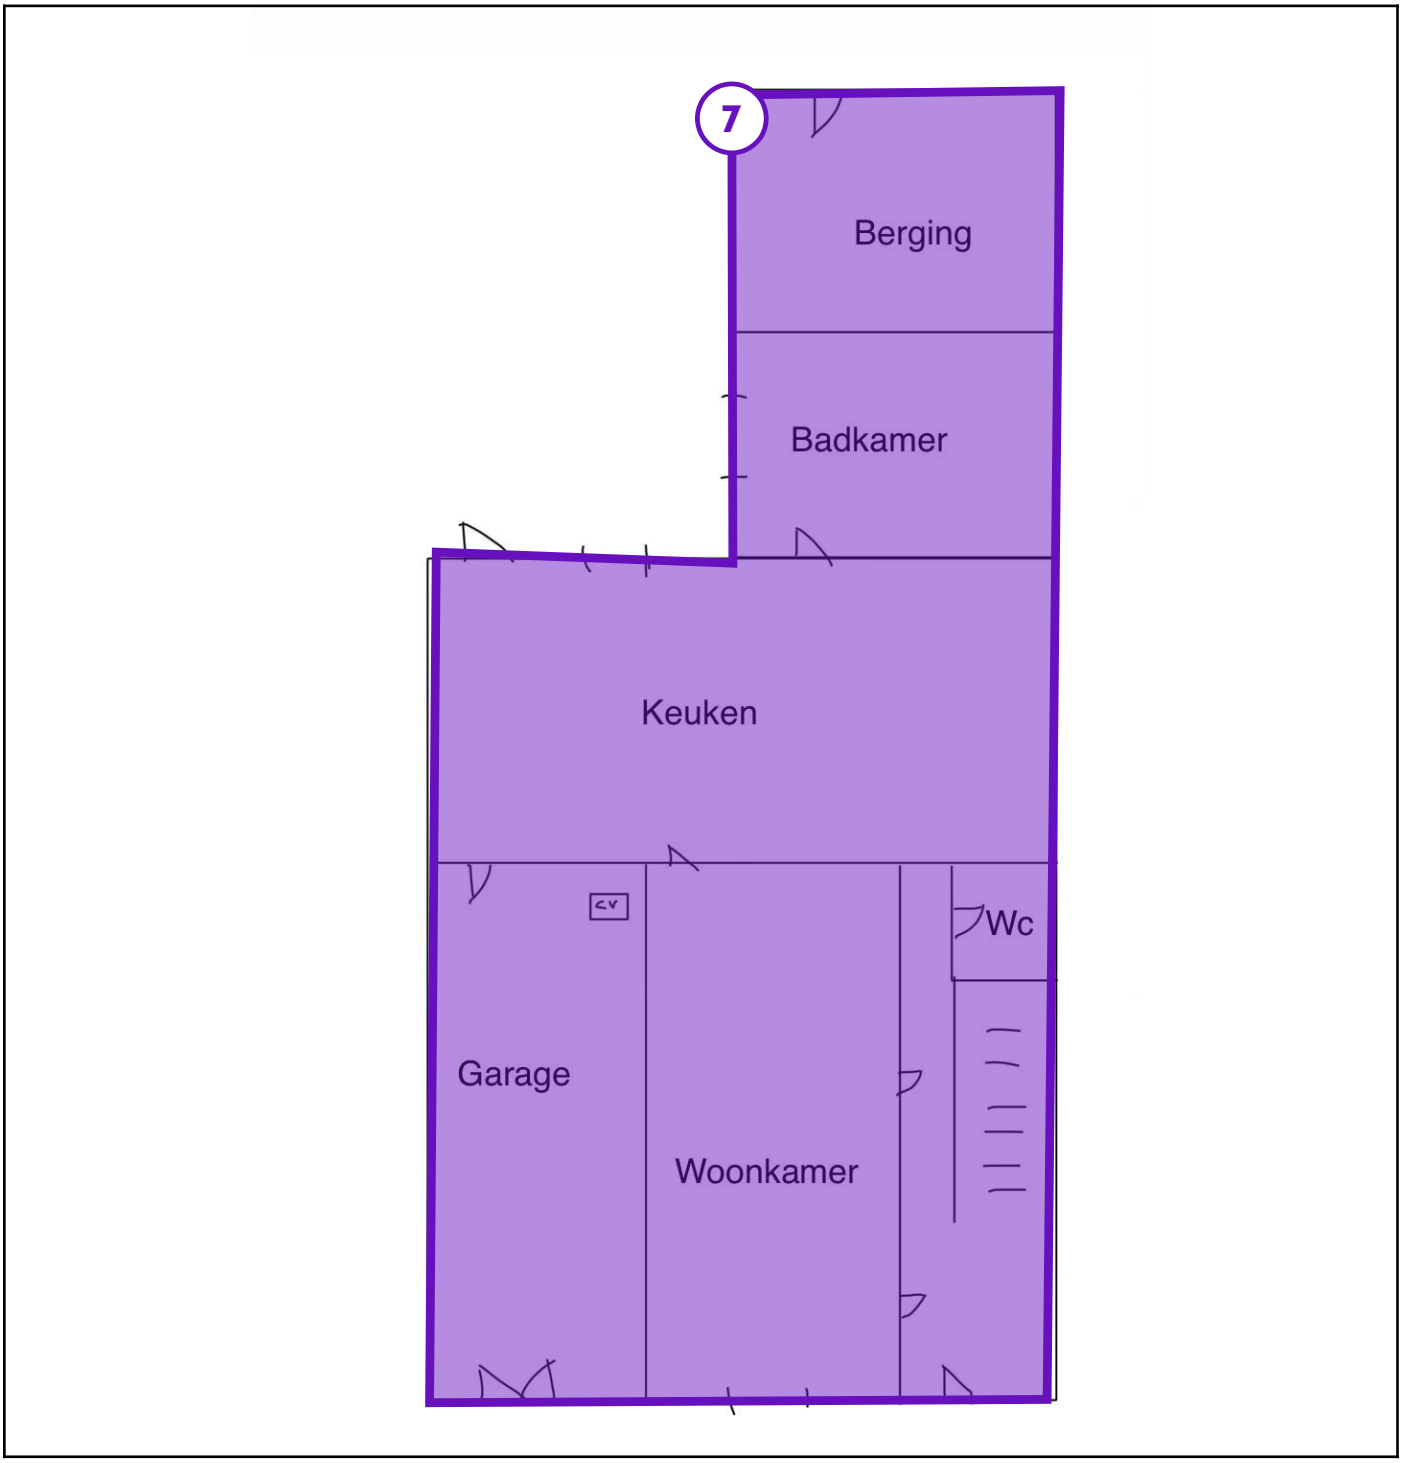
Plan 1.2: Gelijkvloers

Beschrijving	Type	Actie
7. Plafondafwerking in gipskarton/hout/pvc	Advies	-

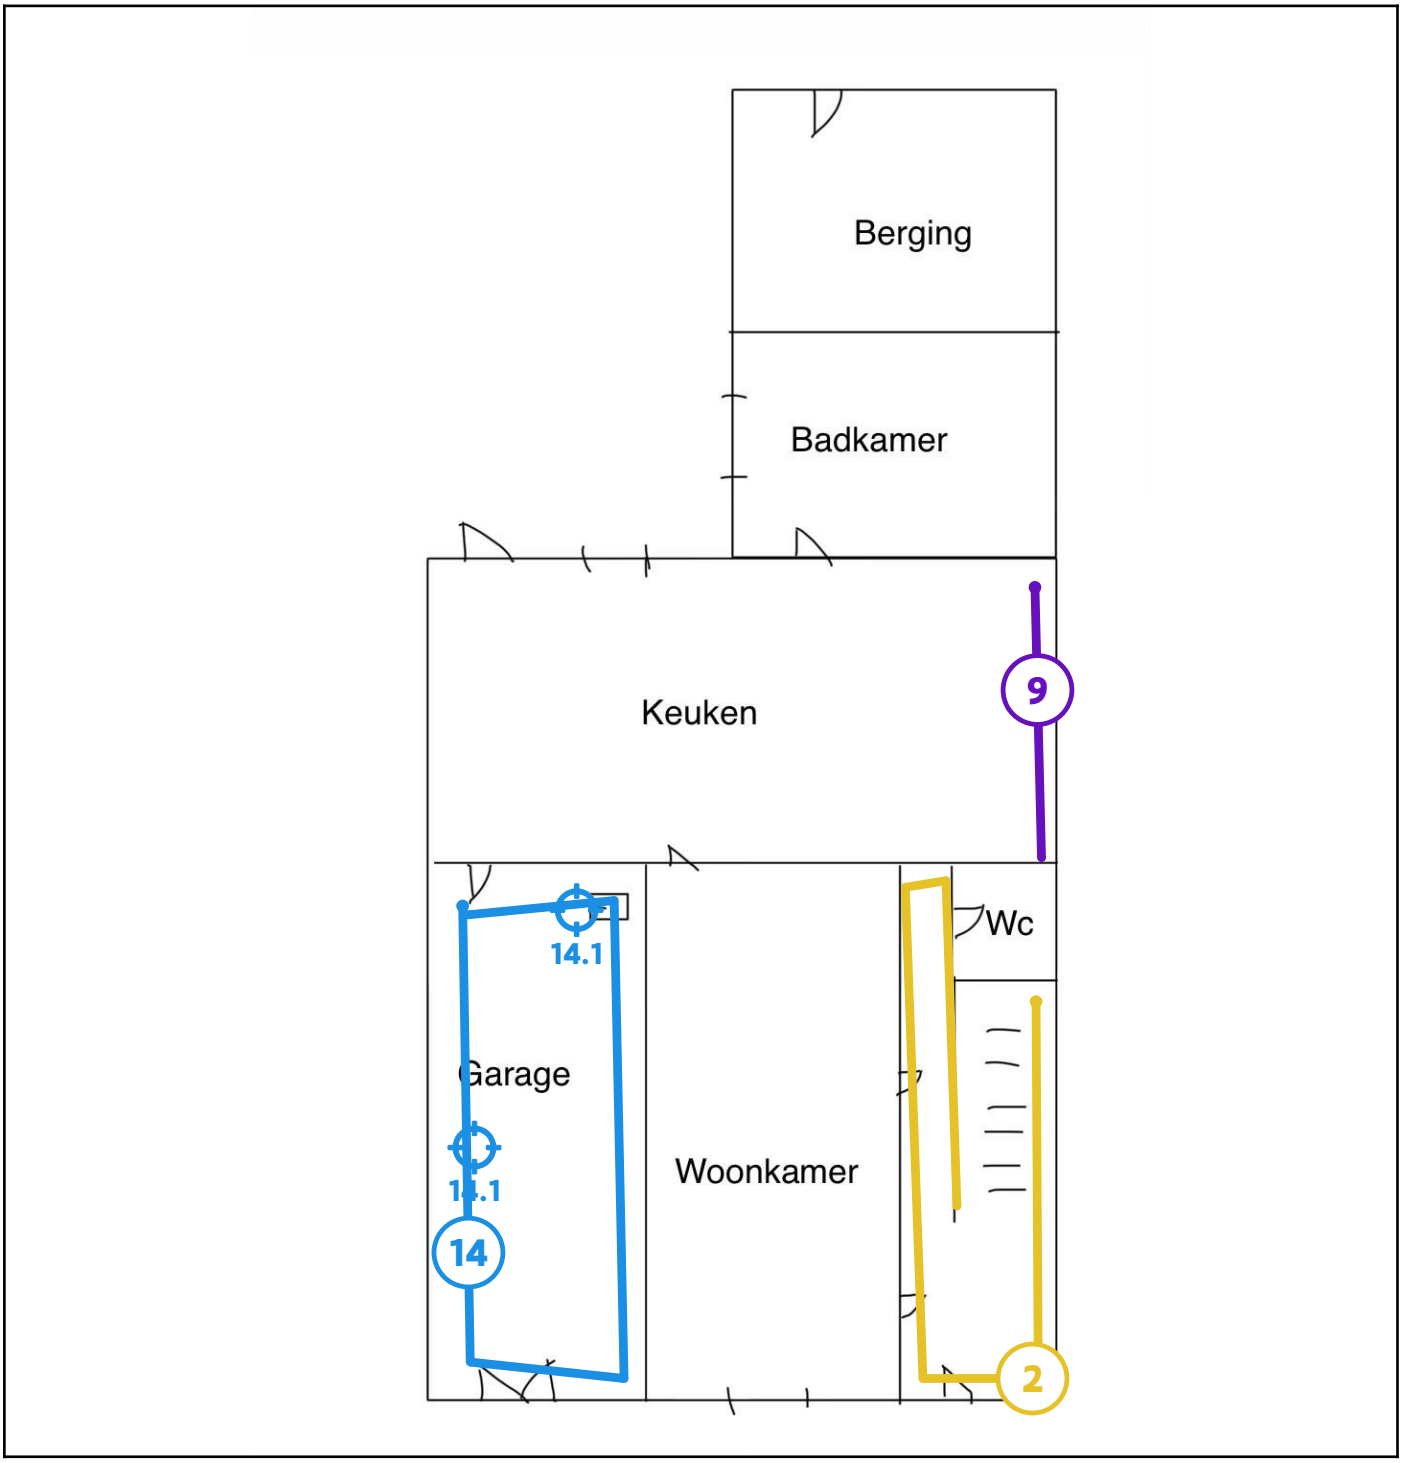
Plan 1.3: Gelijkvloers

Beschrijving	Type	Actie
2. Lambrisering	Asbestmateriaal	Zorgvuldig beheren
9. Tegellijm achter wandtegels & plinten	Advies	-

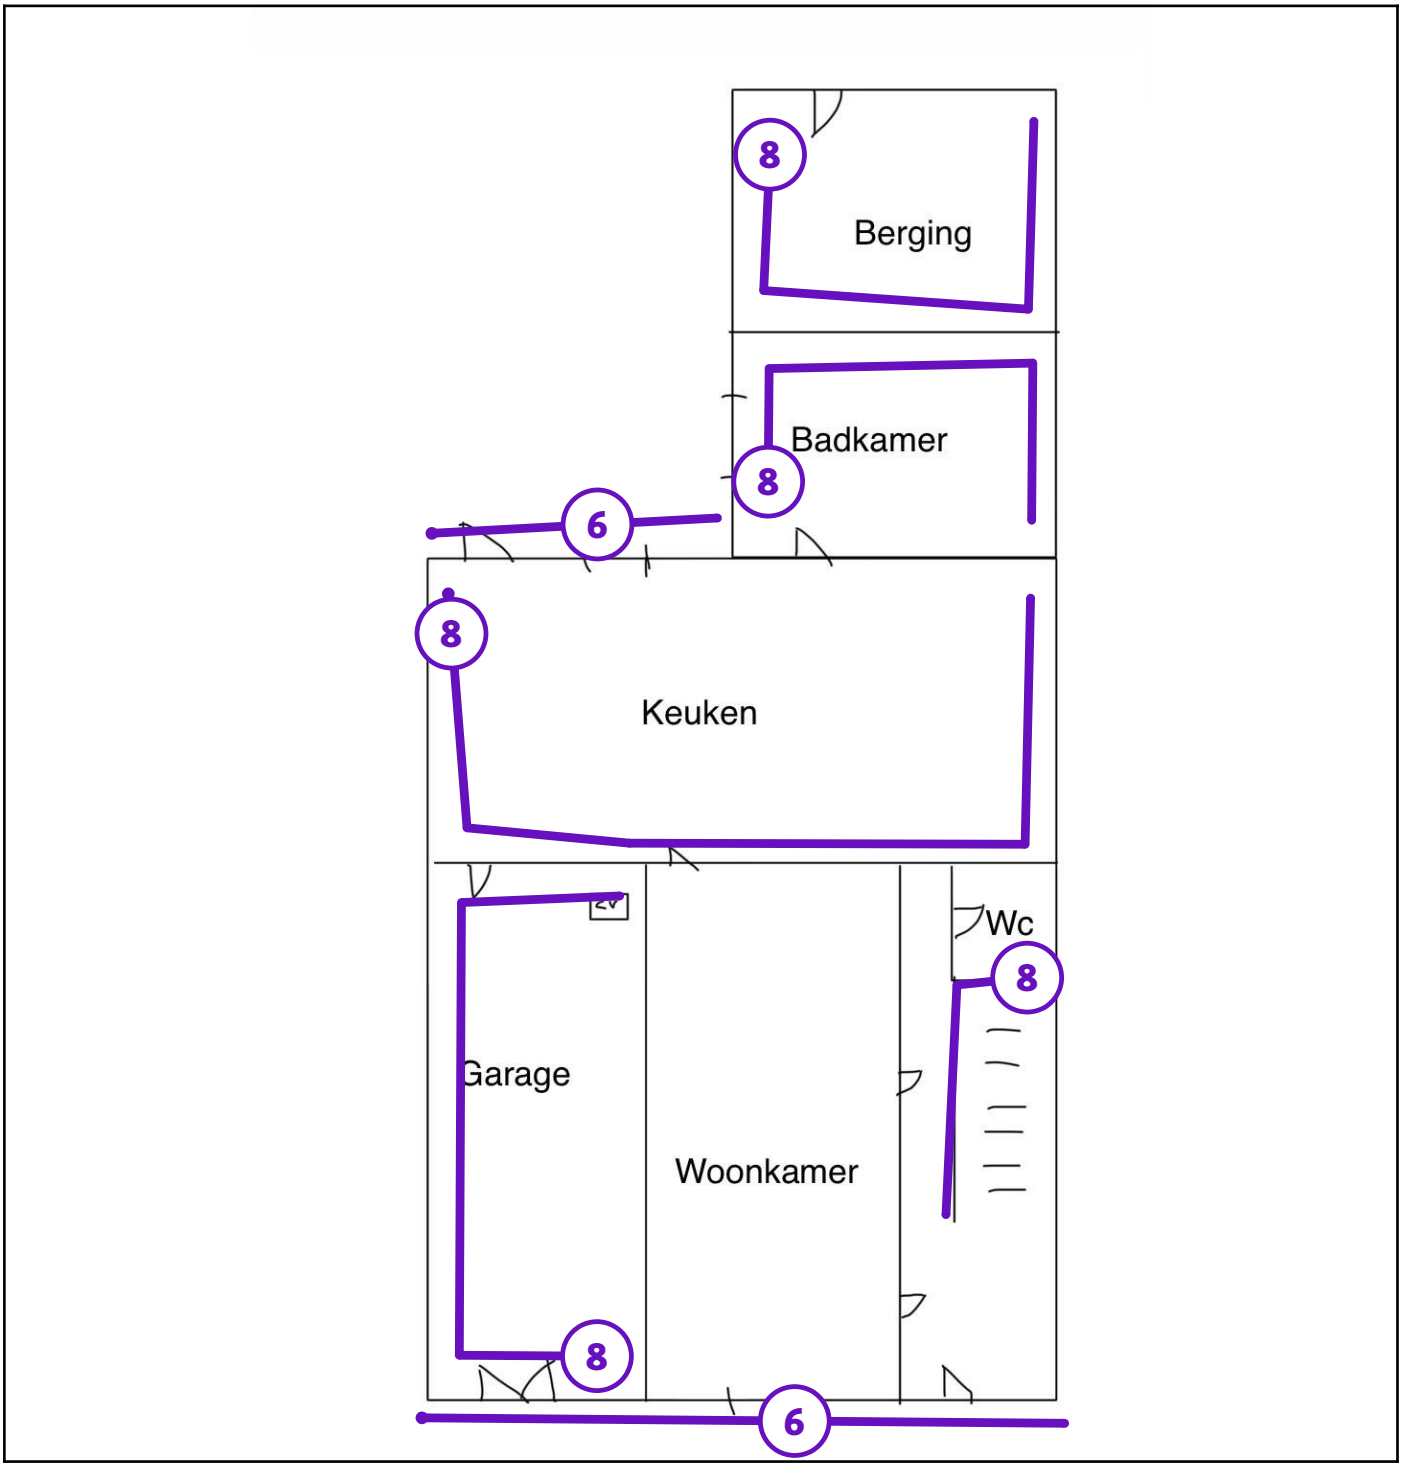
Plan 1.4: Gelijkvloers

Beschrijving	Type	Actie
6. Crepi	Advies	-
8. Valse wand(en)/voorzetwand(en) - Gipskarton-	Advies	-

hout

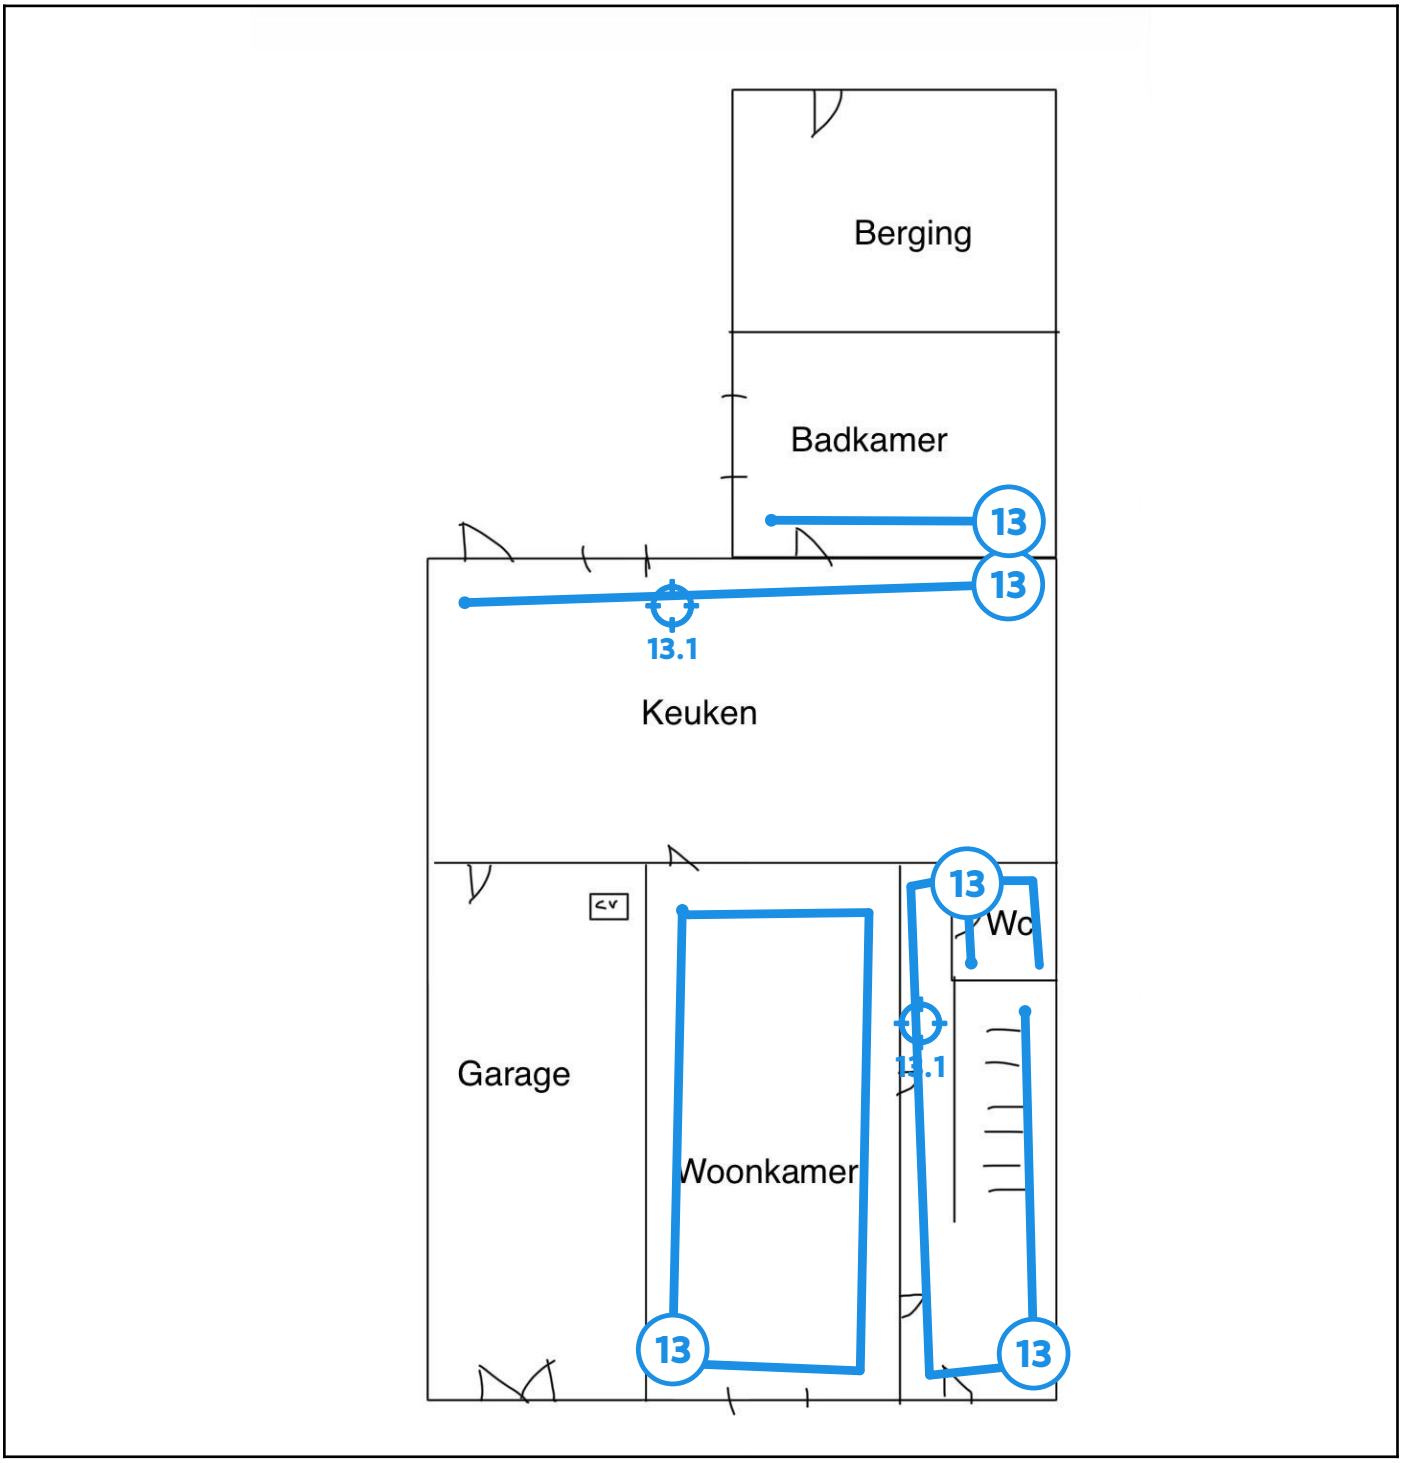
Plan 1.5: Gelijkvloers

Beschrijving	Type	Actie
13. Pleisterwerk wanden	Geen asbest	-
13.1 Code: M01	Mengmonster	-

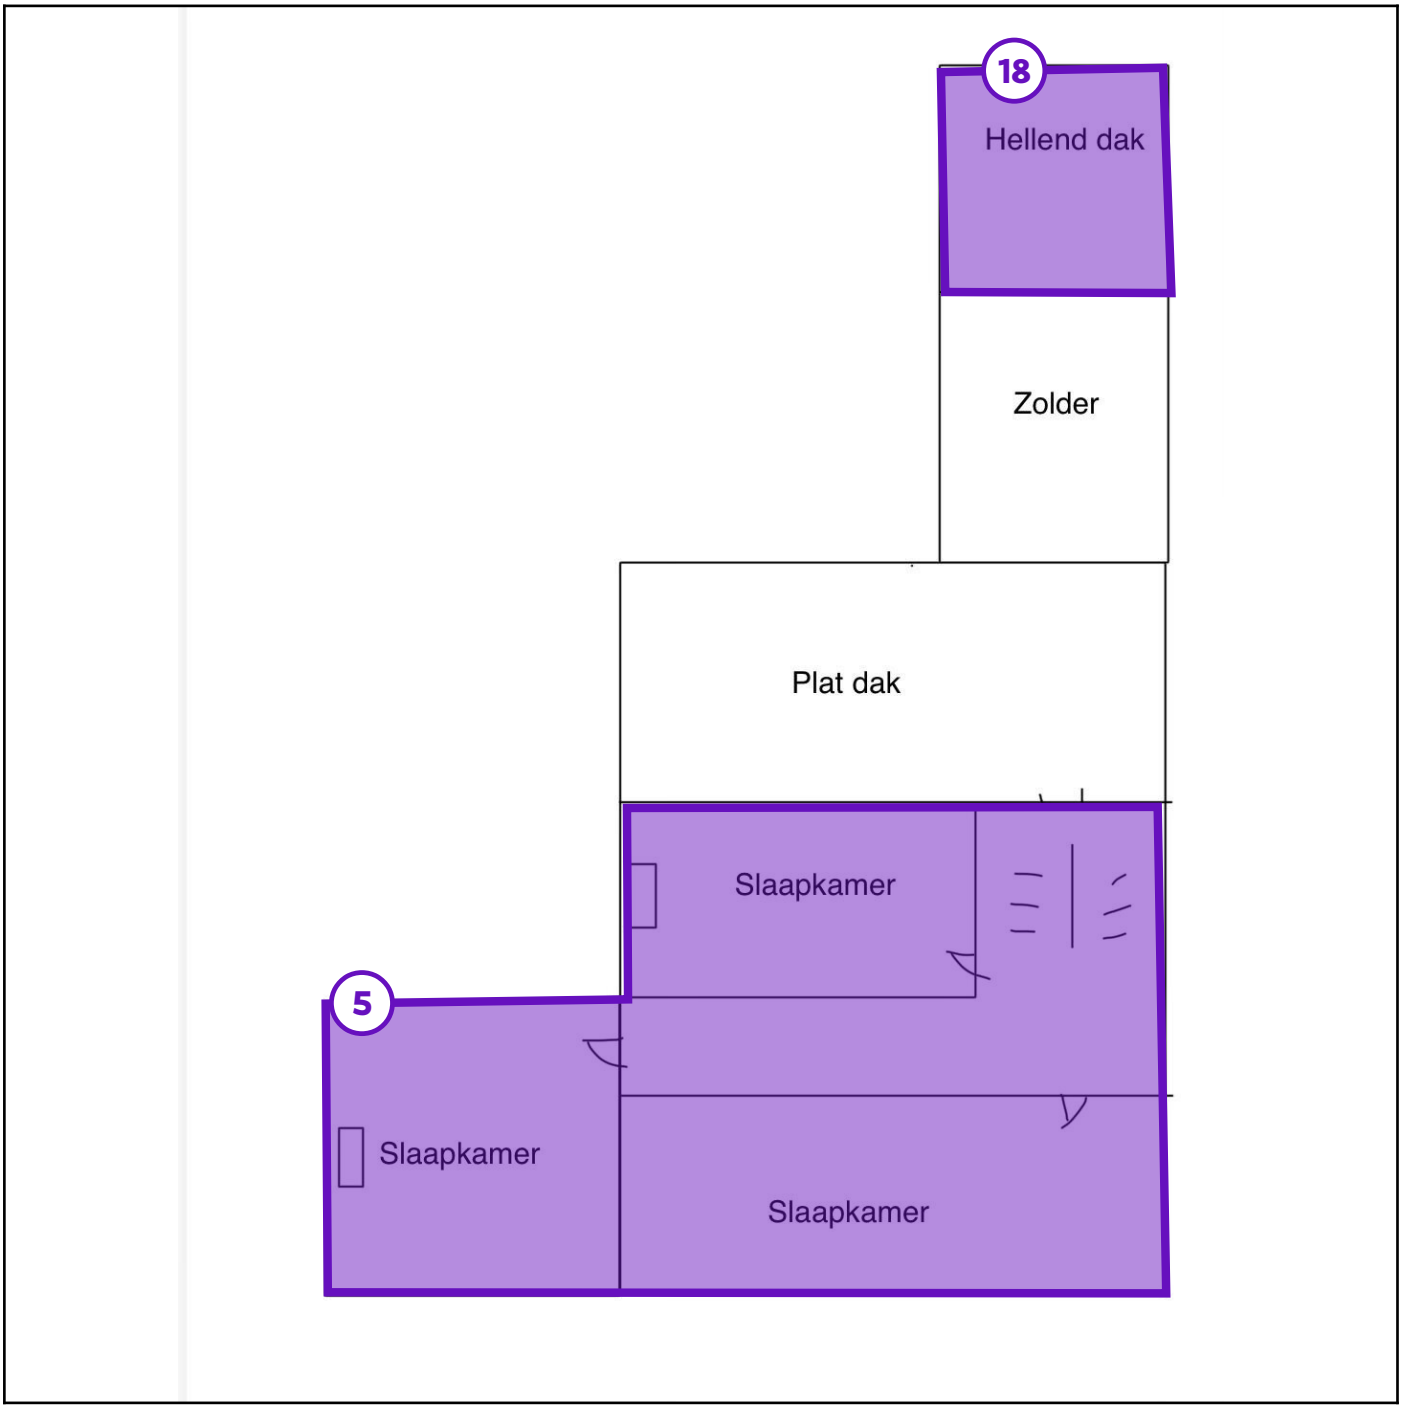
Plan 1.6: Niv +1

Beschrijving	Type	Actie
5. Vloerbekleding - Niet verdacht	Advies	-
18. Dakbedekking - niet verdacht -aanbouw	Overige ruimte of materiaal	-

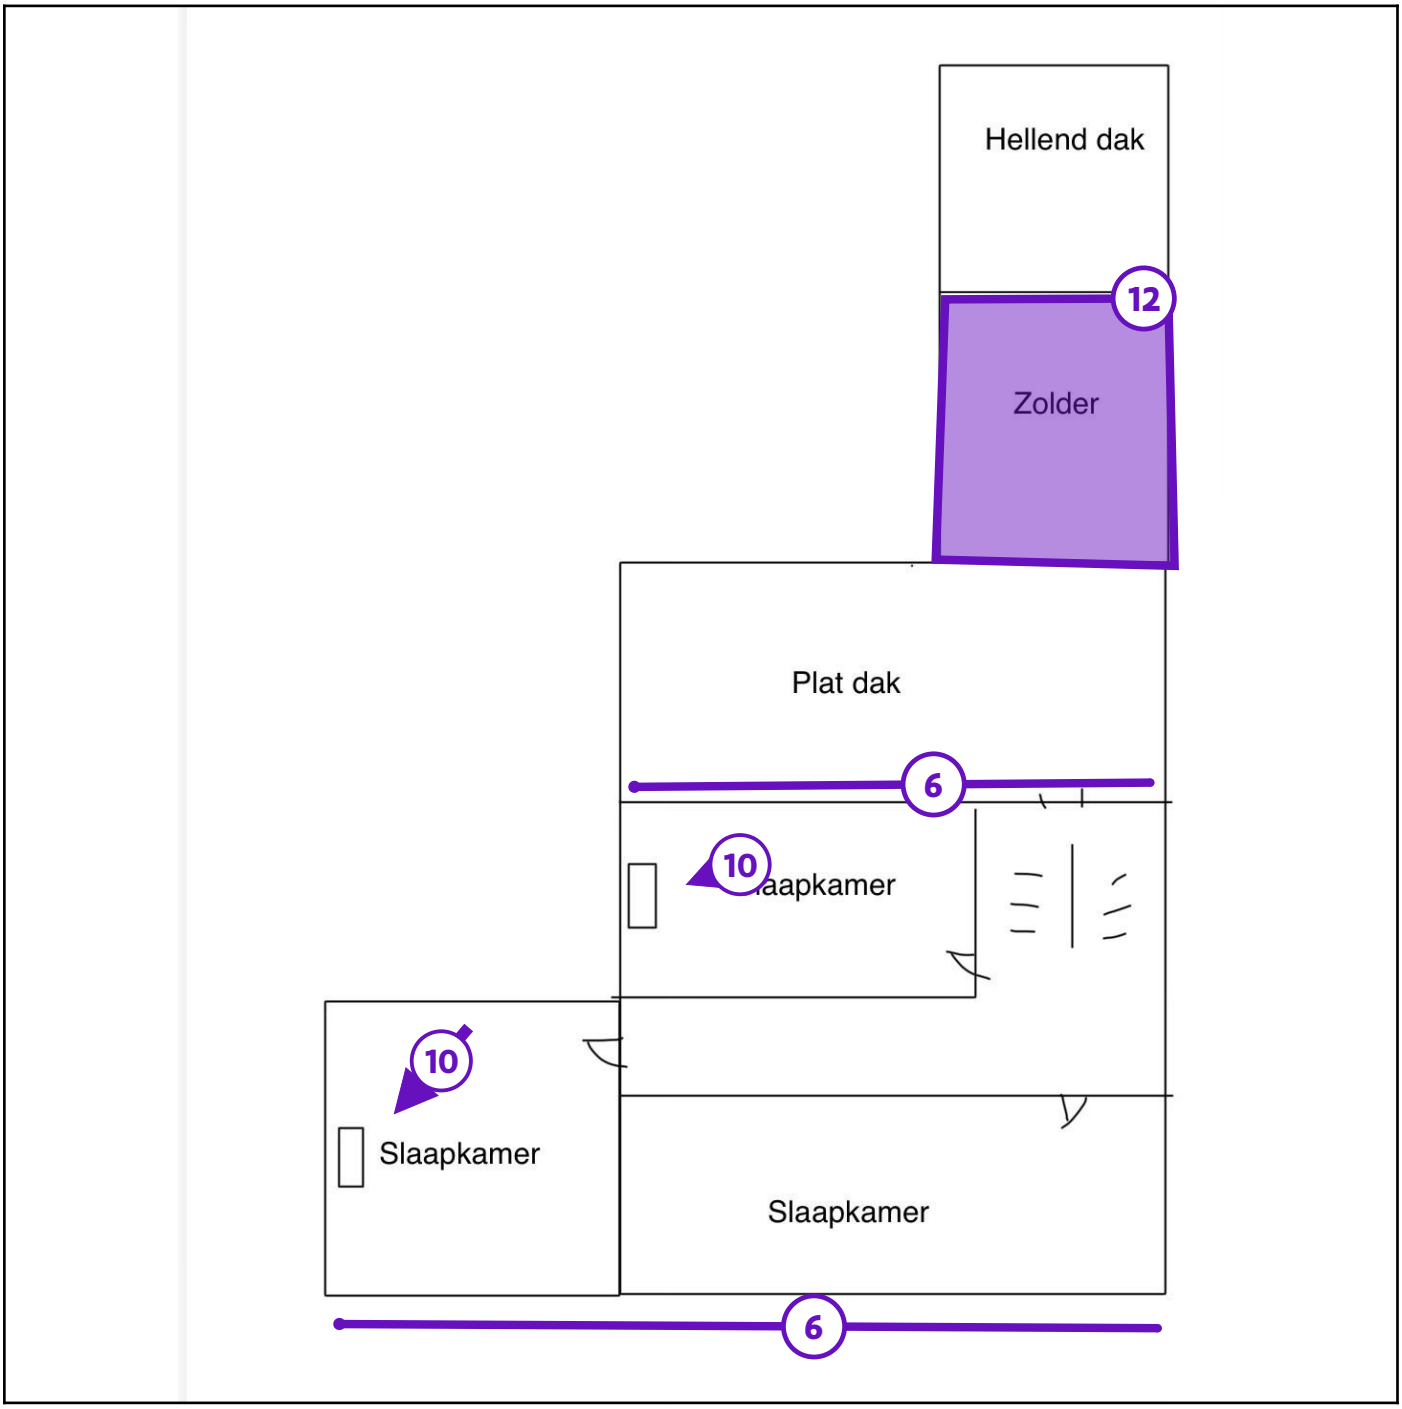
Plan 1.7: Niv +1

Beschrijving	Type	Actie
6. Crepi	Advies	-
10. Radiatoren - Dichtingen	Advies	-
12. Zolder zonder toegangsluik	Advies	-

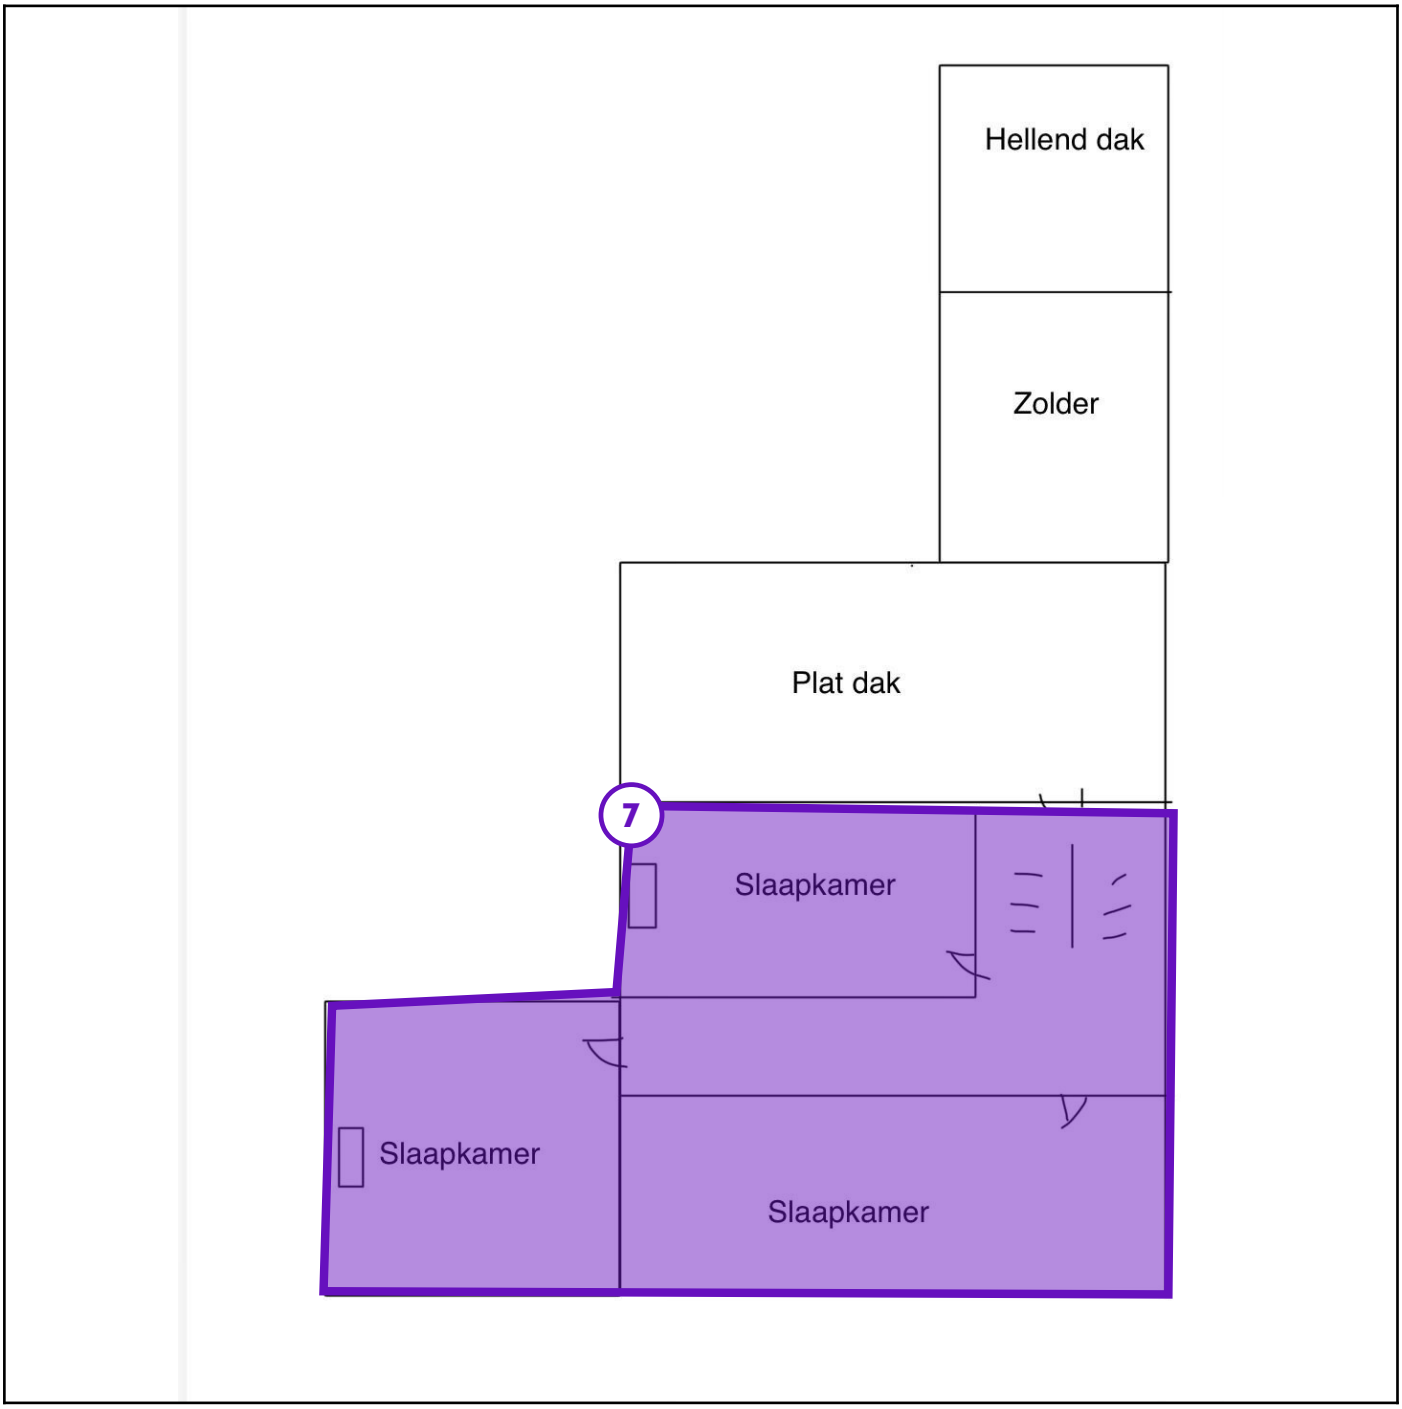
Plan 1.8: Niv +1

Beschrijving	Type	Actie
7. Plafondafwerking in gipskarton/hout/pvc	Advies	-

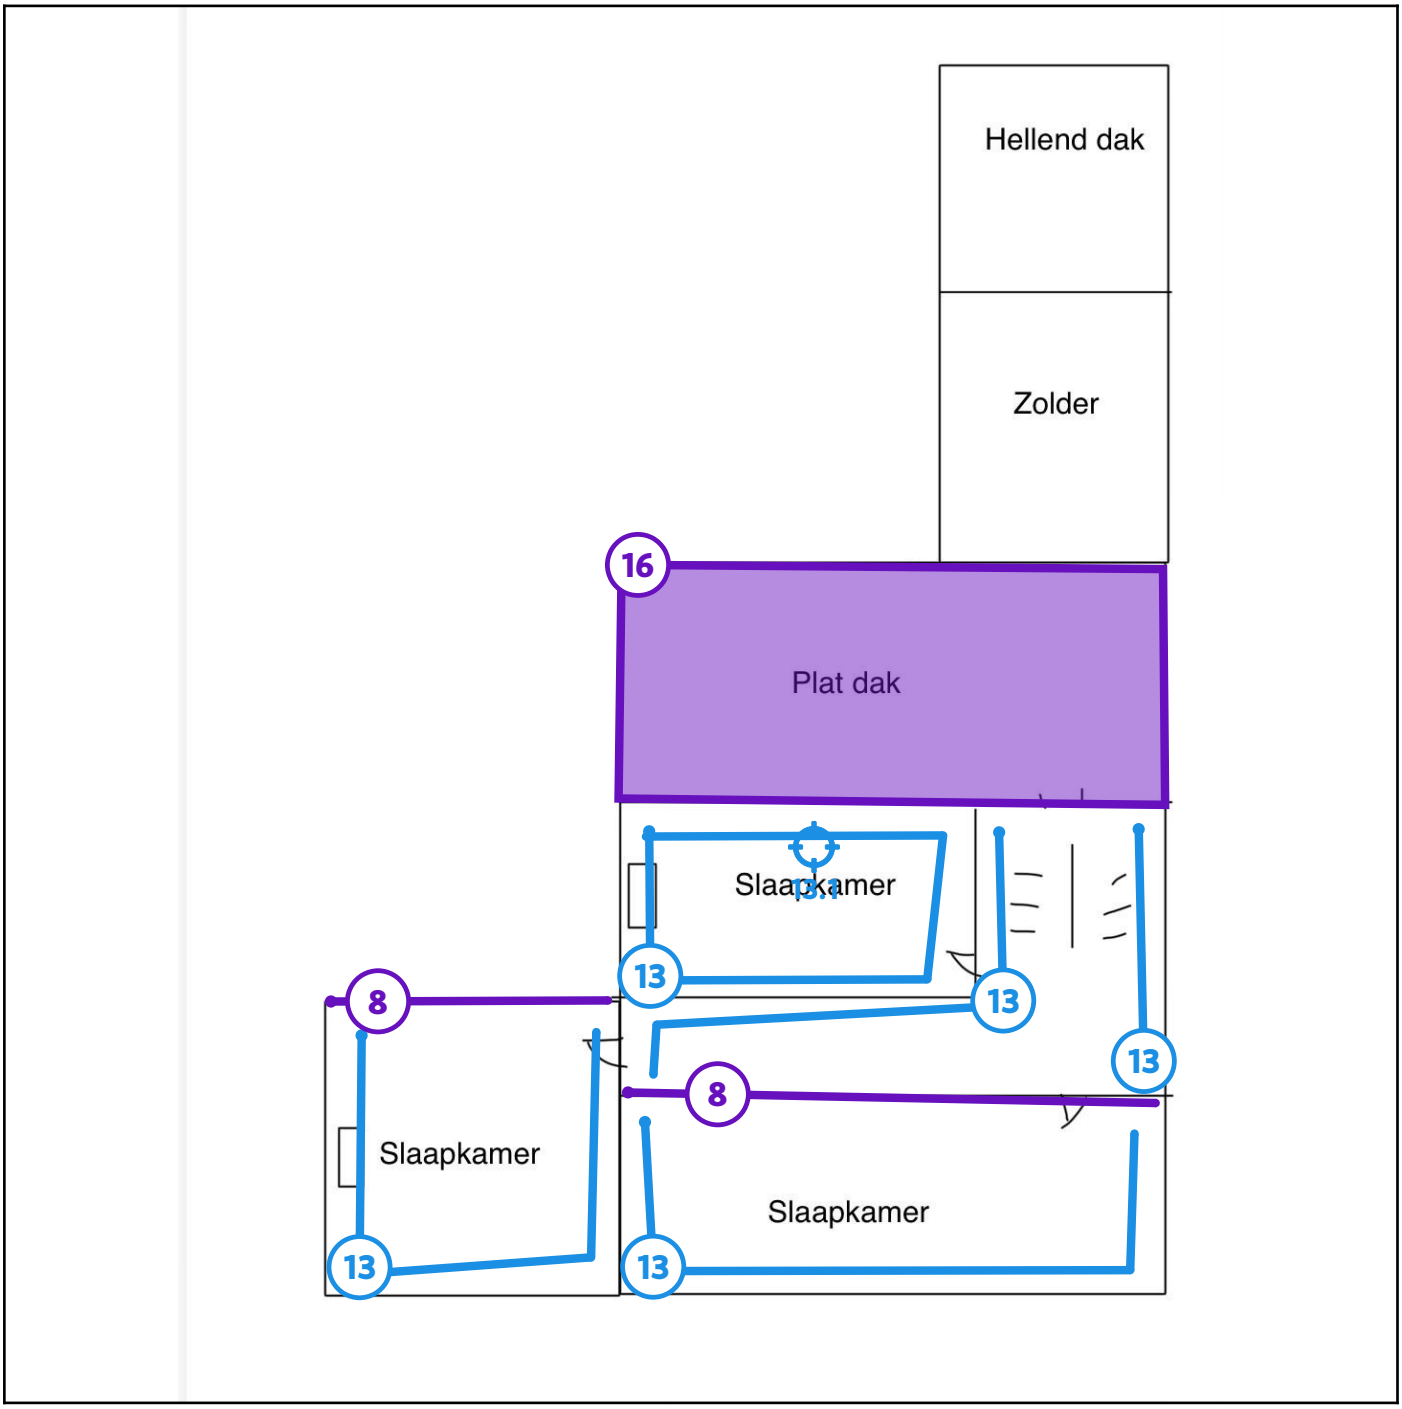
Plan 1.9: Niv +1

Beschrijving	Type	Actie
8. Valse wand(en)/voorzetwand(en) - Gipskarton-hout	Advies	-
13. Pleisterwerk wanden	Geen asbest	-

13.1 Code: M01	Mengmonster	-
16. Dakbedekking - EPDM	Overige ruimte of materiaal	-

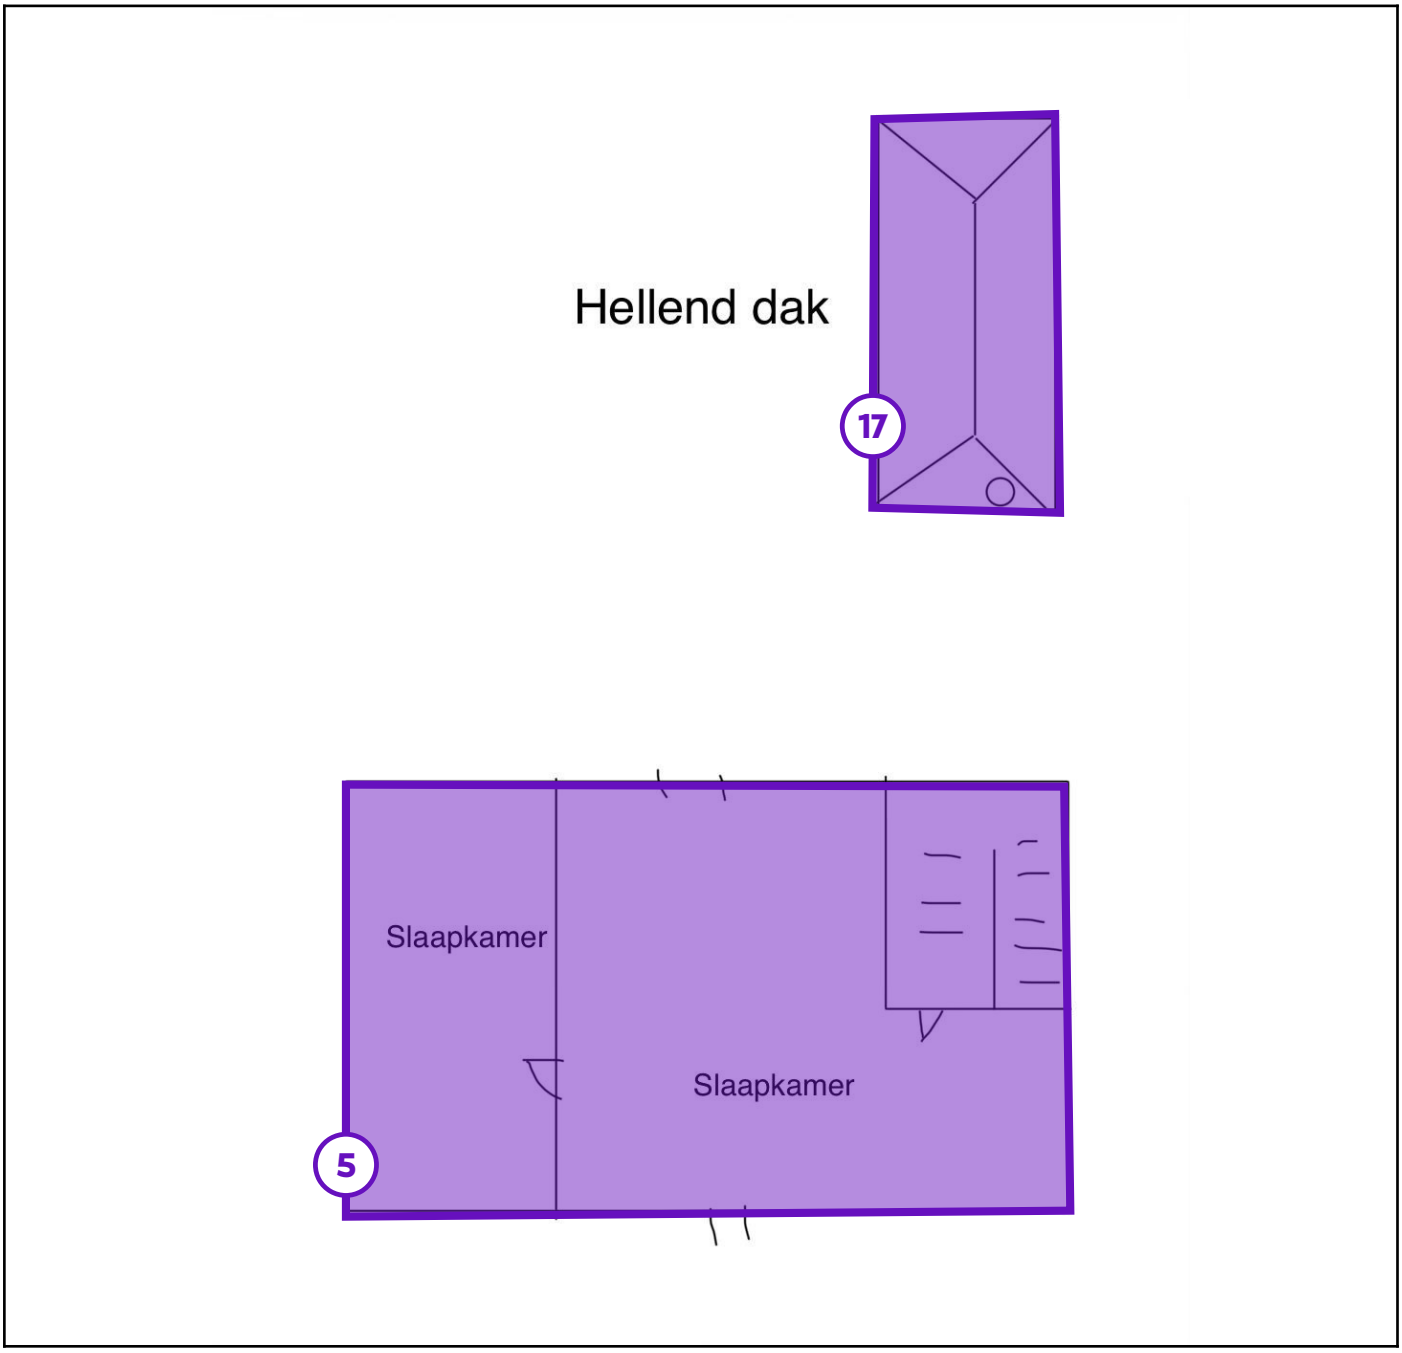
Plan 1.10: Niv +2

Beschrijving	Type	Actie
5. Vloerbekleding - Niet verdacht	Advies	-
17. Dakbedekking - niet verdacht - dakpannen	Overige ruimte of materiaal	-

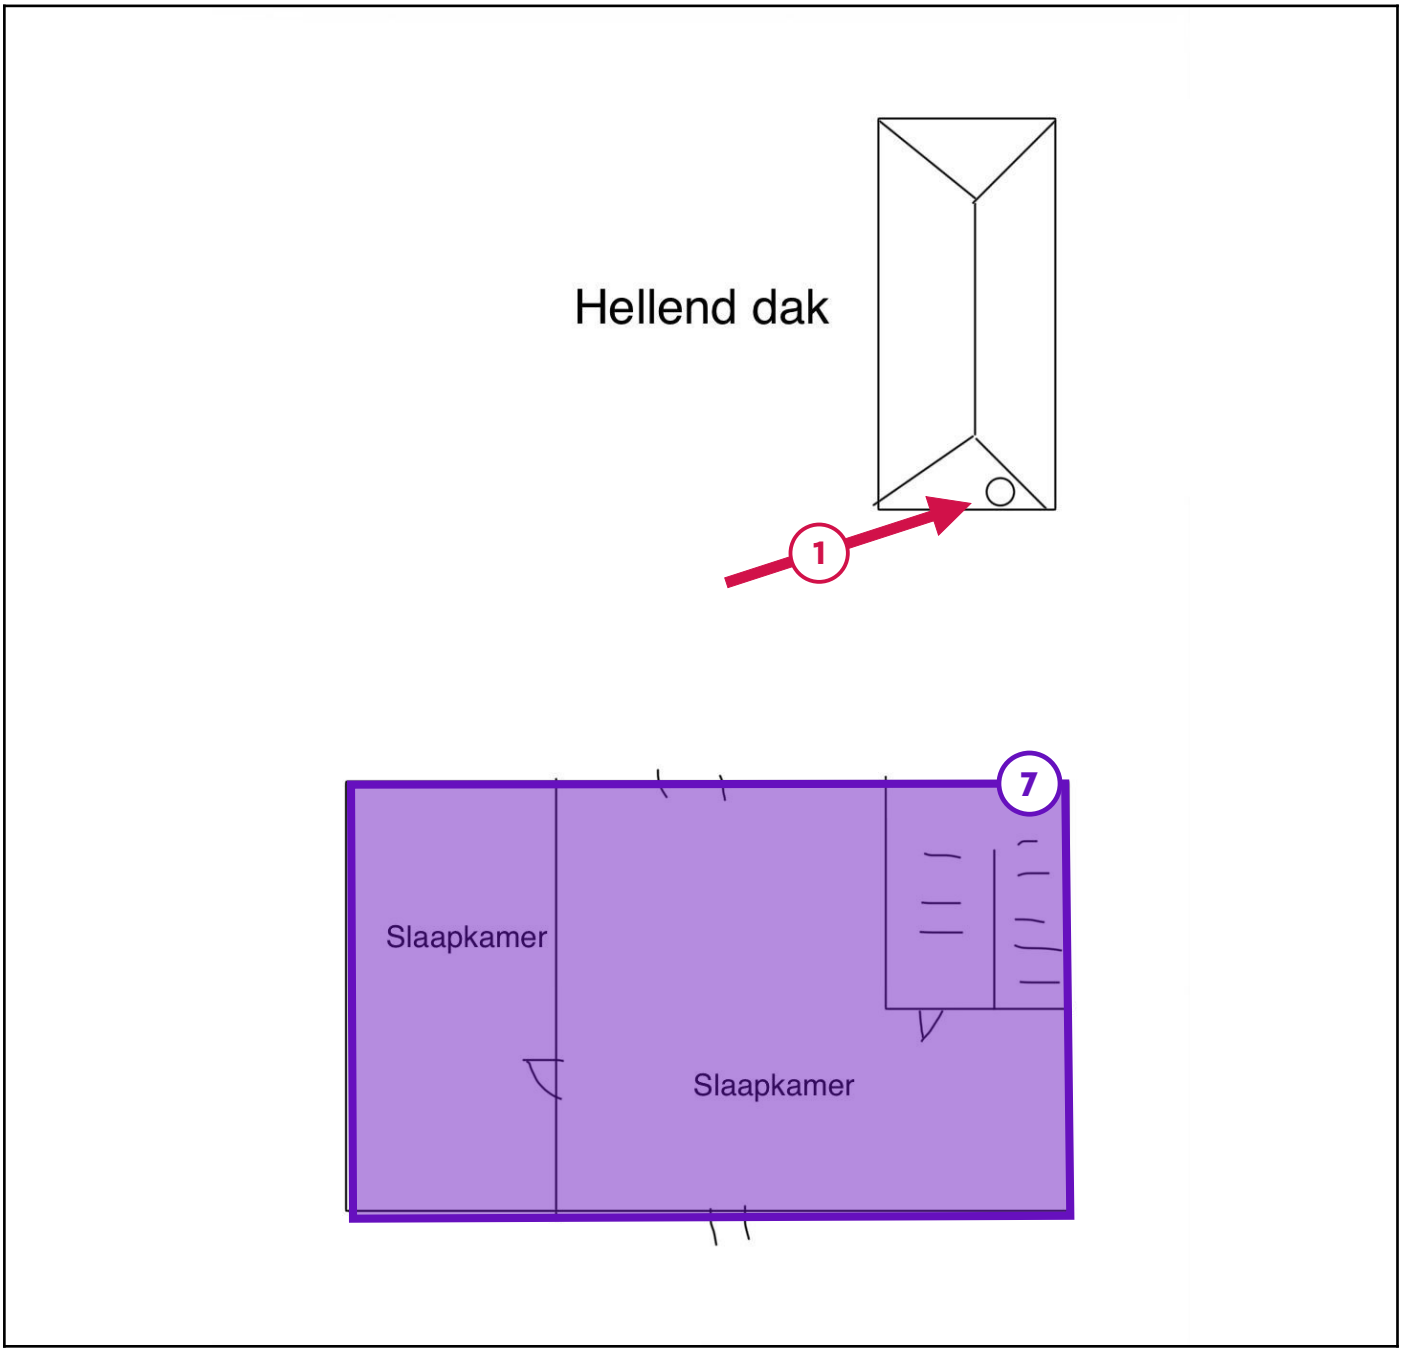
Plan 1.11: Niv +2

Beschrijving	Type	Actie
1. Schouwbuis 'in open systeem'	Asbestmateriaal	Dringend verwijderen
7. Plafondafwerking in gipskarton/hout/pvc	Advies	-

Eindbeoordeling materiaalrisico	Hoog materiaalrisico en/of hoge kans op vezelvrijgave

Gebondenheid	Categorie 1: hechtgebonden in oorsprong
Asbestsoort (vezeltype)	Crocidoliet aanwezig
Asbestconcentratie	Laag (< 50%)
Afschermingsgraad van het gehele materiaal	Geheel of deels vrij aan binnenluchtstromen
Toestand van het materiaal	Matig beschadigd, matig verweerd

- Verwijder dit asbestmateriaal zo snel mogelijk. Volg de toestand goed op.
- Voer bijkomende staalname(s) uit.
