Asbestinventarisattest

Grote Baan 178, 9310 Aalst

Attestnummer : **20261006-000457.000**
Uitgegeven op : **06.10.2026**
Geldig tot : **06.10.2031**

Niet-asbestveilig

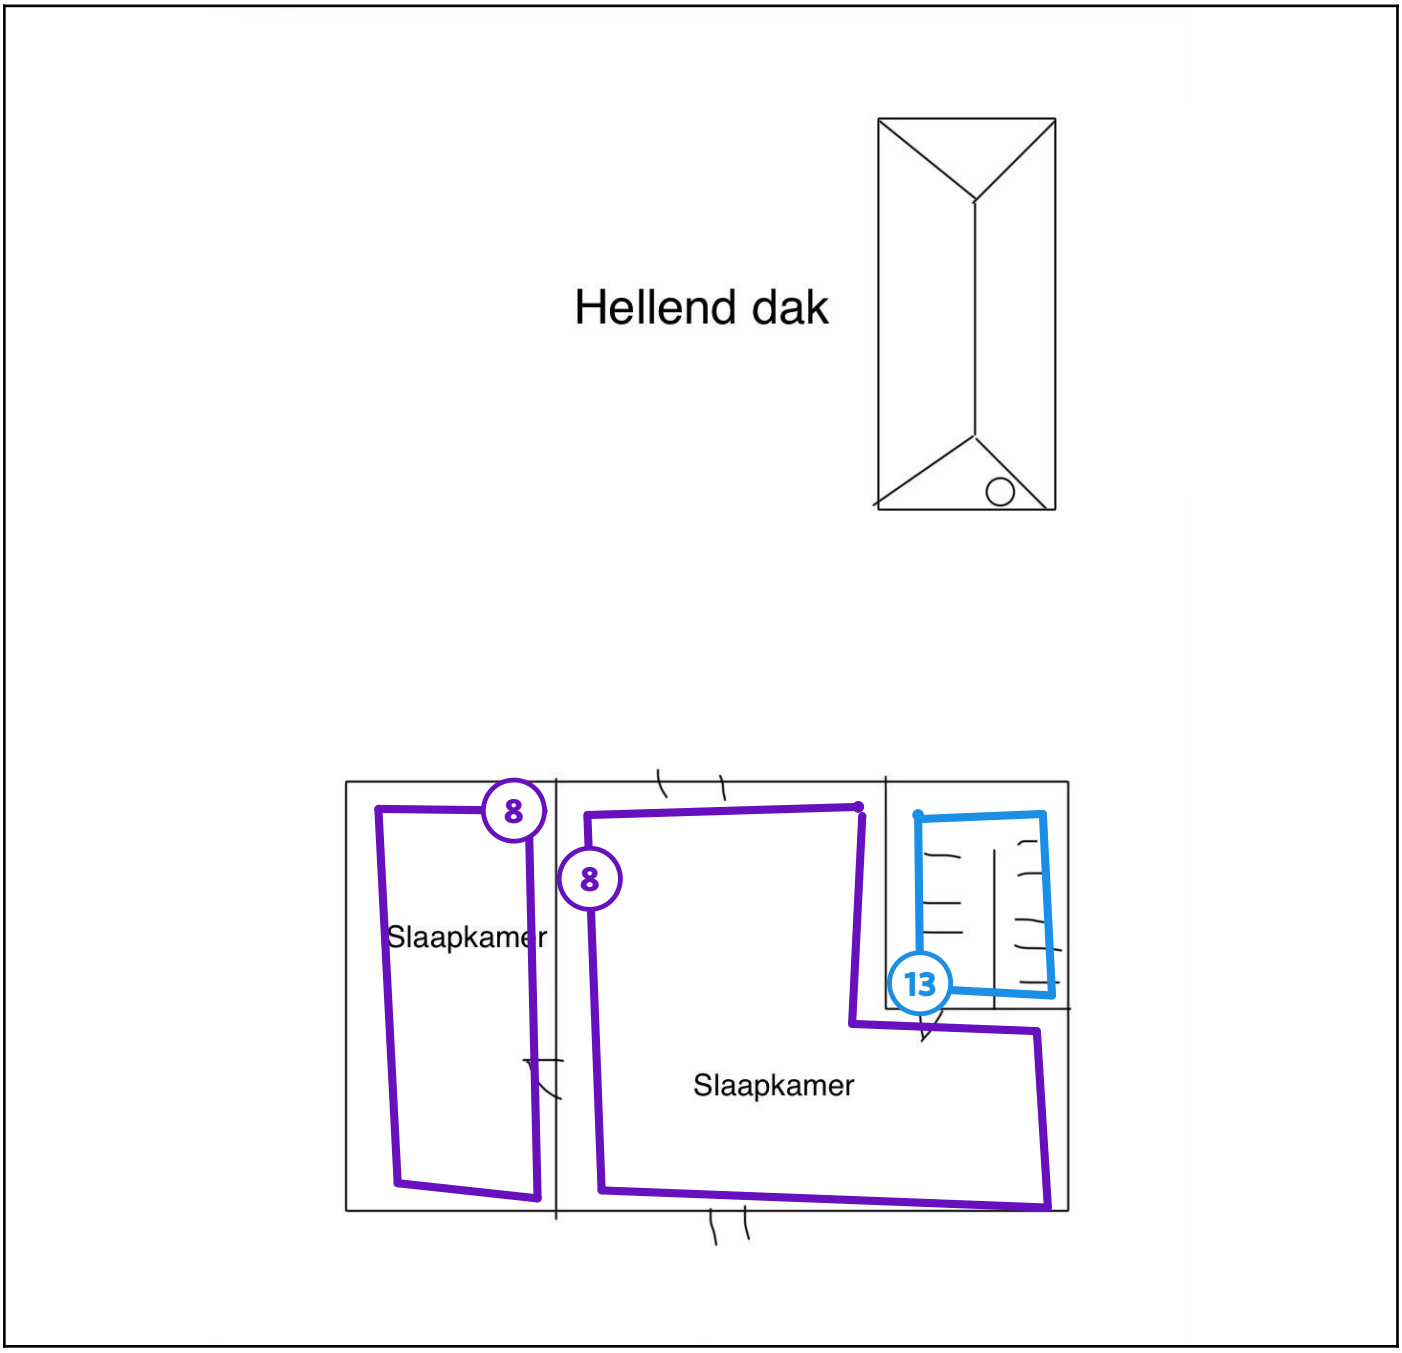
Plan 1.12: Niv +2

Beschrijving	Type	Actie
8. Valse wand(en)/voorzetwand(en) - Gipskarton-hout	Advies	-
13. Pleisterwerk wanden	Geen asbest	-

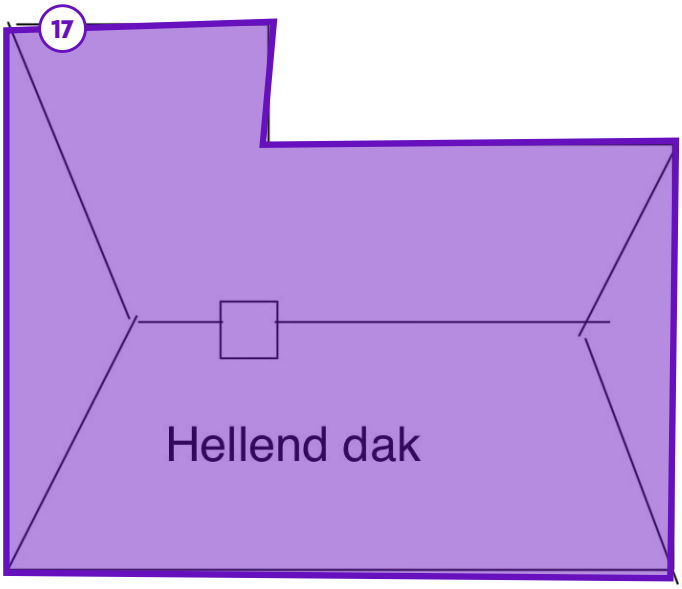
Plan 1.13: Dak

Beschrijving	Type	Actie
17. Dakbedekking - niet verdacht - dakpannen	Overige ruimte of materiaal	-

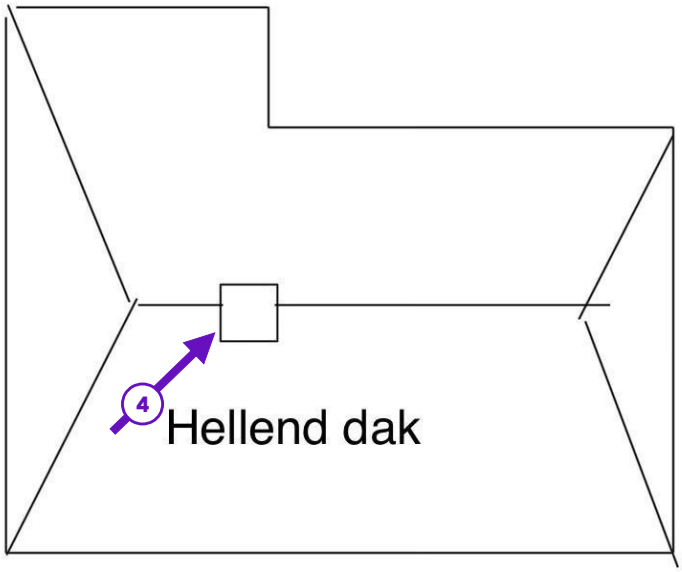
Plan 1.14: Dak

Beschrijving	Type	Actie
4. Binnenzijde en bovenzijde van de schouw	Beperking	-

Uitleg van de asbestdeskundige: De binnenzijde van de schouw kon niet geïnspecteerd worden. Ook van buitenaf was inspectie onmogelijk omwille van de hoogte(hoger dan 3.5m). Asbestverdachte toepassingen kunnen aanwezig zijn. Dit betreft een beperking op middellange termijn.

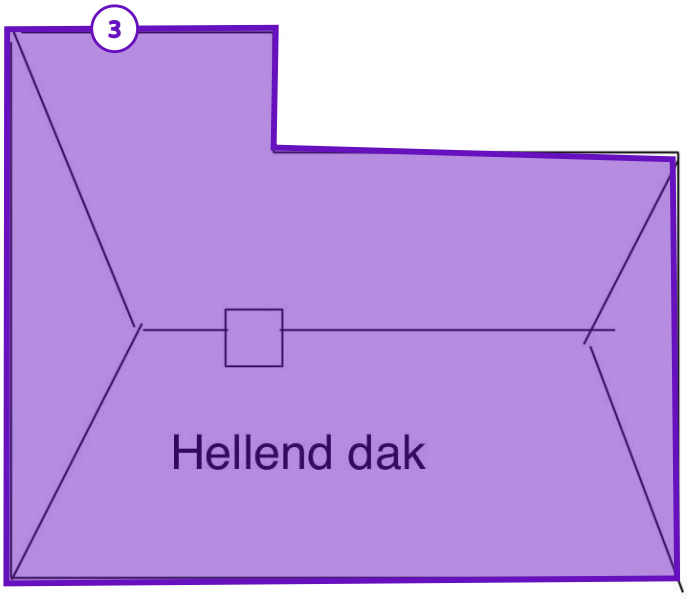
Plan 1.15: Dak

Beschrijving	Type	Actie
3. Onderdak	Beperking	-

Uitleg van de asbestdeskundige: Aangezien het onderdak niet zichtbaar is langs de binnenkant van het dak wegens dat dit afgewerkt is, en vanuit de zolder(raam) niet vaststelbaar is welk onderdak er aanwezig is en er ook de beperking is van de hoogte wordt hier een beperkingsfiche van middellange termijn opgemaakt.

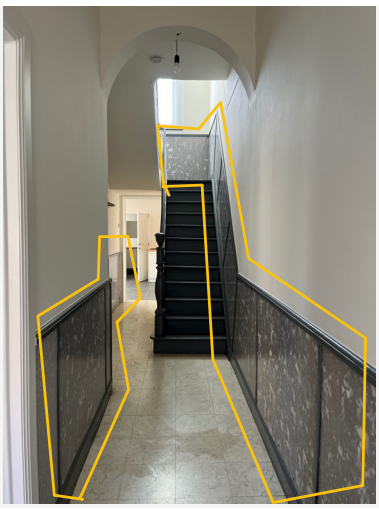
Fiche 2: Lambrisering

Het asbestmateriaal valt onder de mijlpaal van 2040.

Eindbeoordeling materiaalrisico	Laag materiaalrisico en/of verlaagde kans op vezelvrijgave

Gebondenheid	Categorie 1: hechtgebonden in oorsprong
Asbestsoort (vezeltype)	Crocidoliet aanwezig
Asbestconcentratie	Laag (< 50%)
Afschermingsgraad van het gehele materiaal	Geheel of deels vrij aan de binnenlucht, maar geen contact met binnenluchtstromen
Toestand van het materiaal	Onbeschadigd, niet verweerd

Beschrijving	Lambrisering
Omgeving	Binnen
Primaire drager	Binnenwand
Asbestmateriaal	Plaat, paneel, tablet - Geëmailleerd, type Glasal
Bindmiddel van asbestmateriaal	Cement
Gebondenheid op basis van bindmiddel	Hecht
Hoeveelheid (oppervlakte - dikte - aantal)	• 10,00 m^2 - 1,00 cm - 1 stuk
Totaal volume	0,10 m^3
Eenvoudig bereikbaar	Ja
Bevestigingswijze	• Geschroefd
Identificatiemethode	De asbestdeskundige beoordeelt het materiaal als asbestverdacht en dus asbesthoudend, en dit zonder monstername. Motivatie: De monstername brengt andere schade aan dan schade die inherent is aan de monstername.
Destructieve handeling voor identificatie	Nee
Opmerking	De hoeveelheid betreft een schatting.

- Zorg voor een veilig beheer. Vermijd het beschadigen van het asbestmateriaal. Controleer de toestand jaarlijks op wijzigingen.
- Voer bijkomende staalname(s) uit.

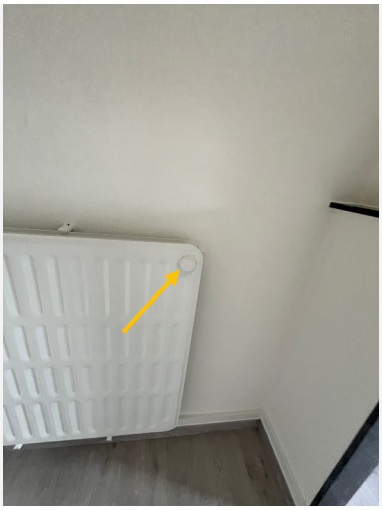
Fiche 10: Radiatoren - Dichtingen

Mogelijk is er asbesthoudend materiaal aanwezig in de radiatoren ter hoogte van de verbindingstukken of achter de stoppen.

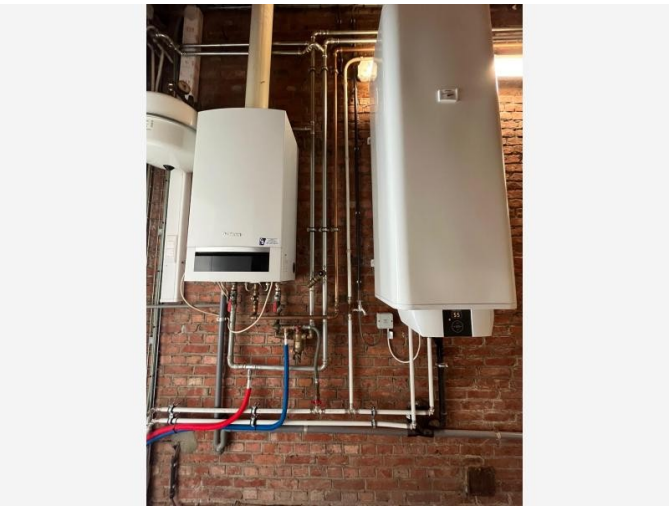
Fiche 15: Materialen aan de stookketel(dichtingen, isol mat,...) niet verdacht

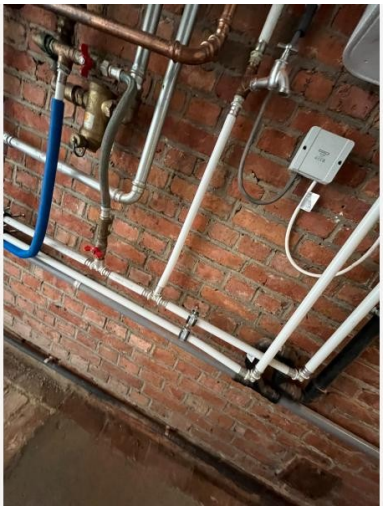
Beschrijving	Notitie	Terug te vinden op plannen
Fiche 20: Liftinfrastructuur - niet aanwezig	-	-
Fiche 21: Leidingisolatie - niet aanwezig	Geen leidingisolatie aanwezig.	-

Fiche 21: Leidingisolatie - niet aanwezig
