Asbestinventarisattest

Grote Baan 178A, 9310 Aalst

Attestnummer : **20261006-000454.000**
Uitgegeven op : **06.10.2026**
Geldig tot : **06.10.2031**

Niet-asbestveilig

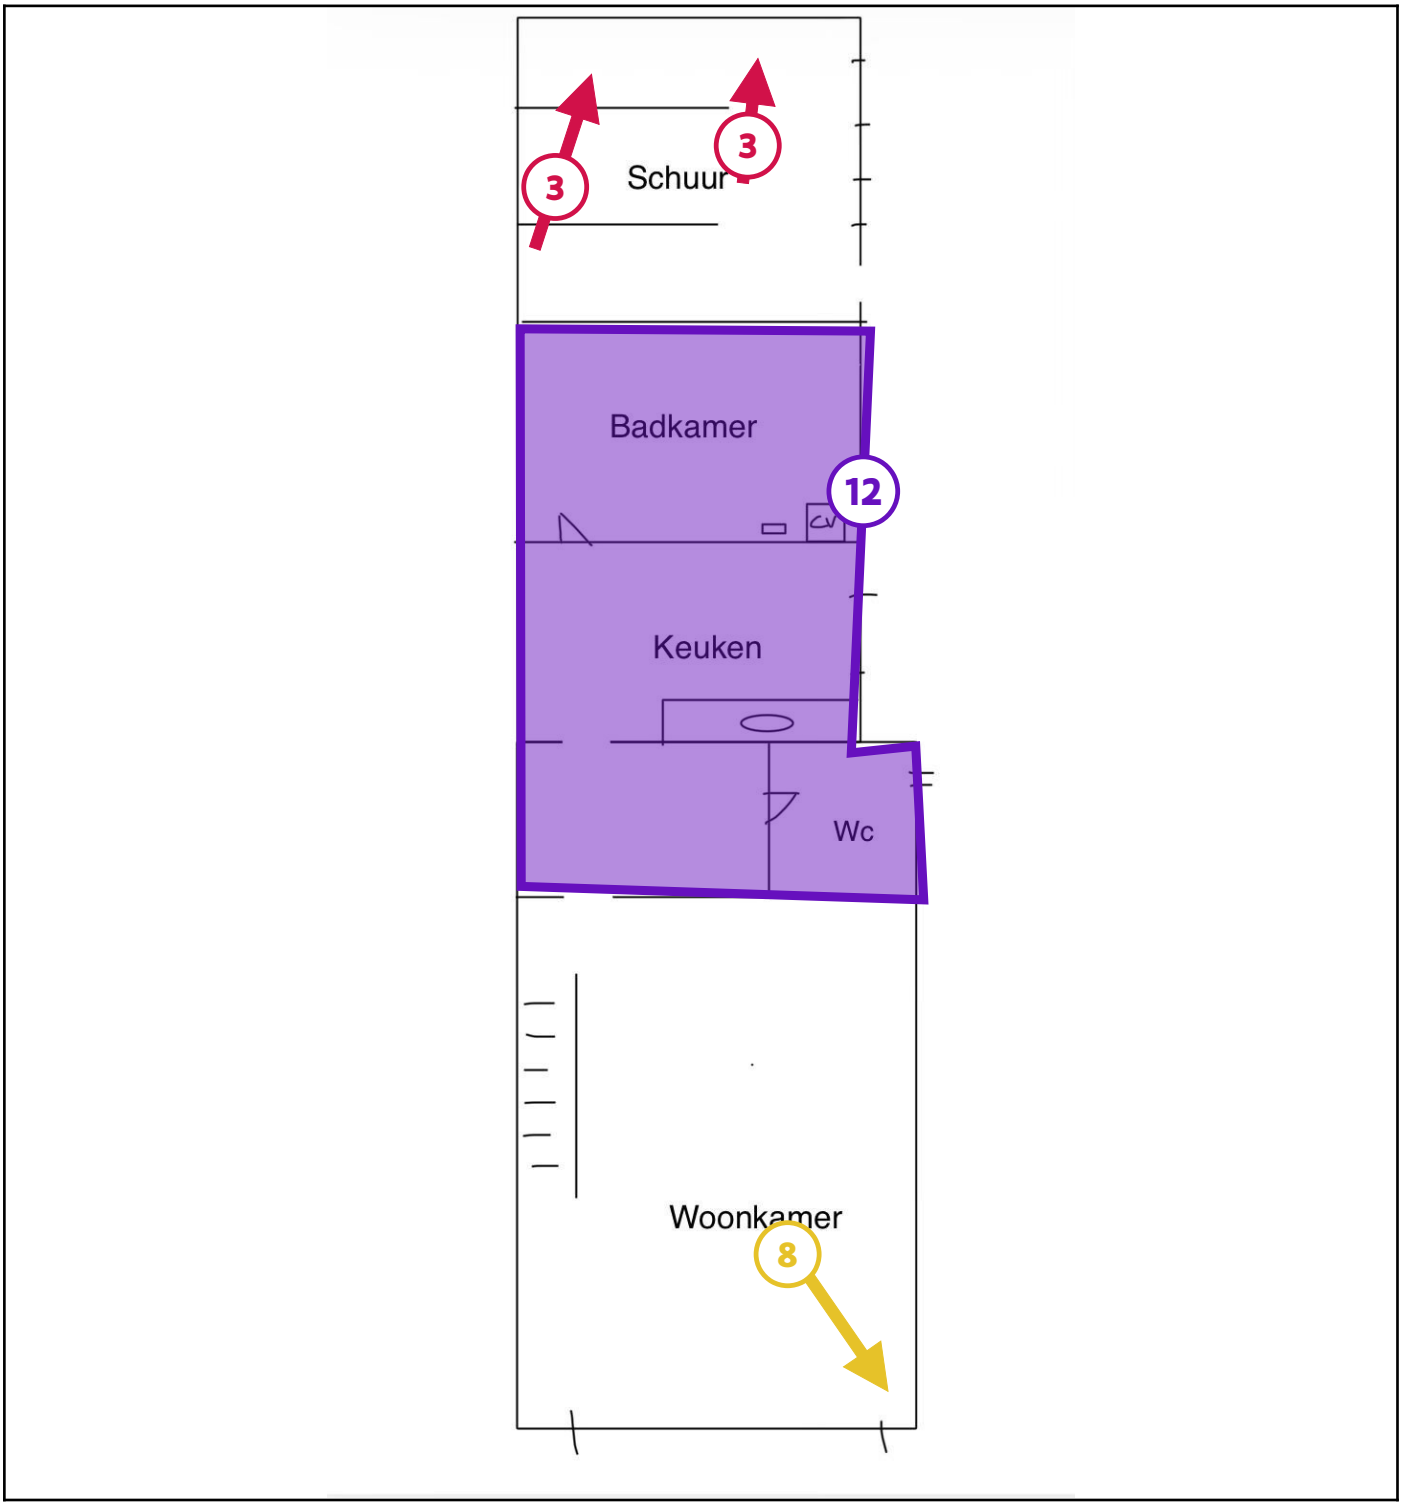
Plan 1.2: Gelijkvloers

Beschrijving	Type	Actie
3. Bitumen Afval in schuur	Asbestmateriaal	Dringend verwijderen

8. Doorvoerbuis gasleiding -woonkamer	Asbestmateriaal	Zorgvuldig beheren
12. Plafondafwerking in gipskarton/hout/pvc	Advies	-

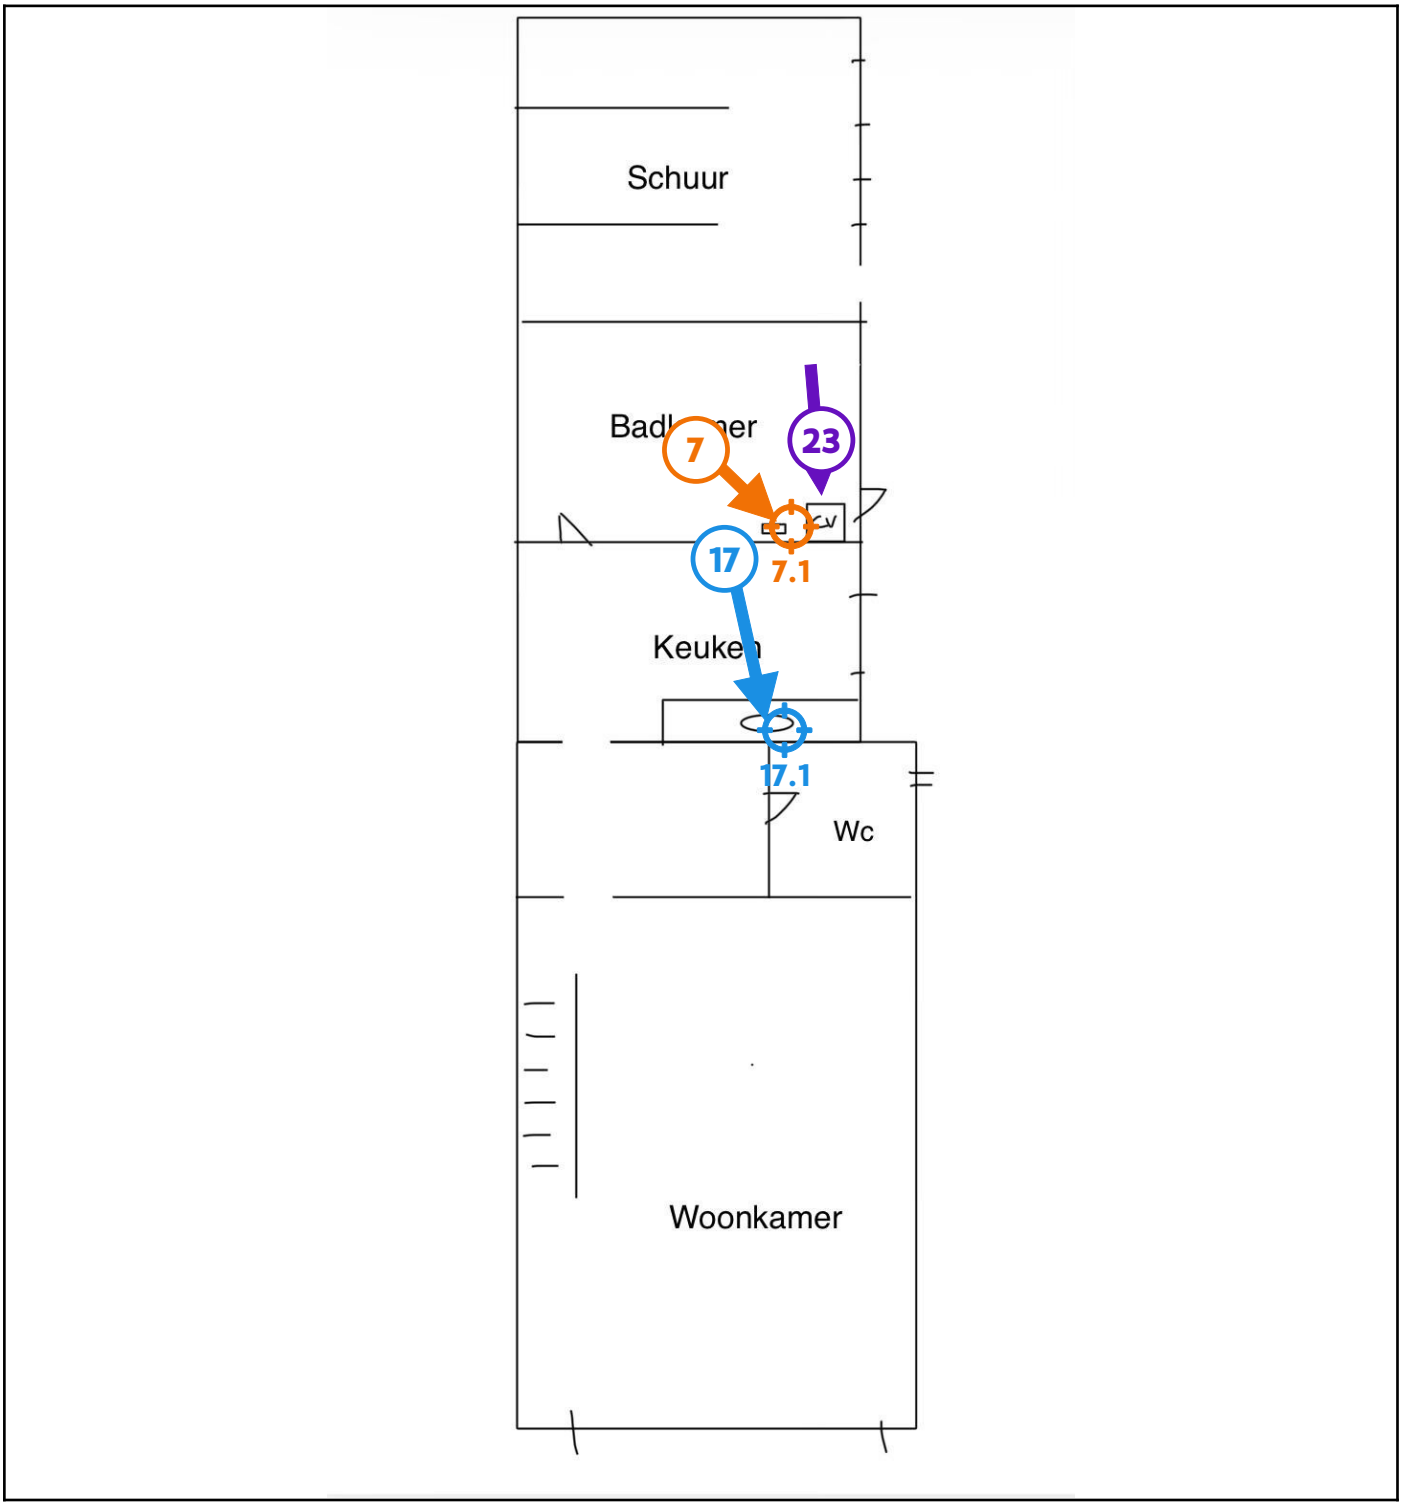
Plan 1.3: Gelijkvloers

Beschrijving	Type	Actie
7. Roetluik	Asbestmateriaal	Verwijderen

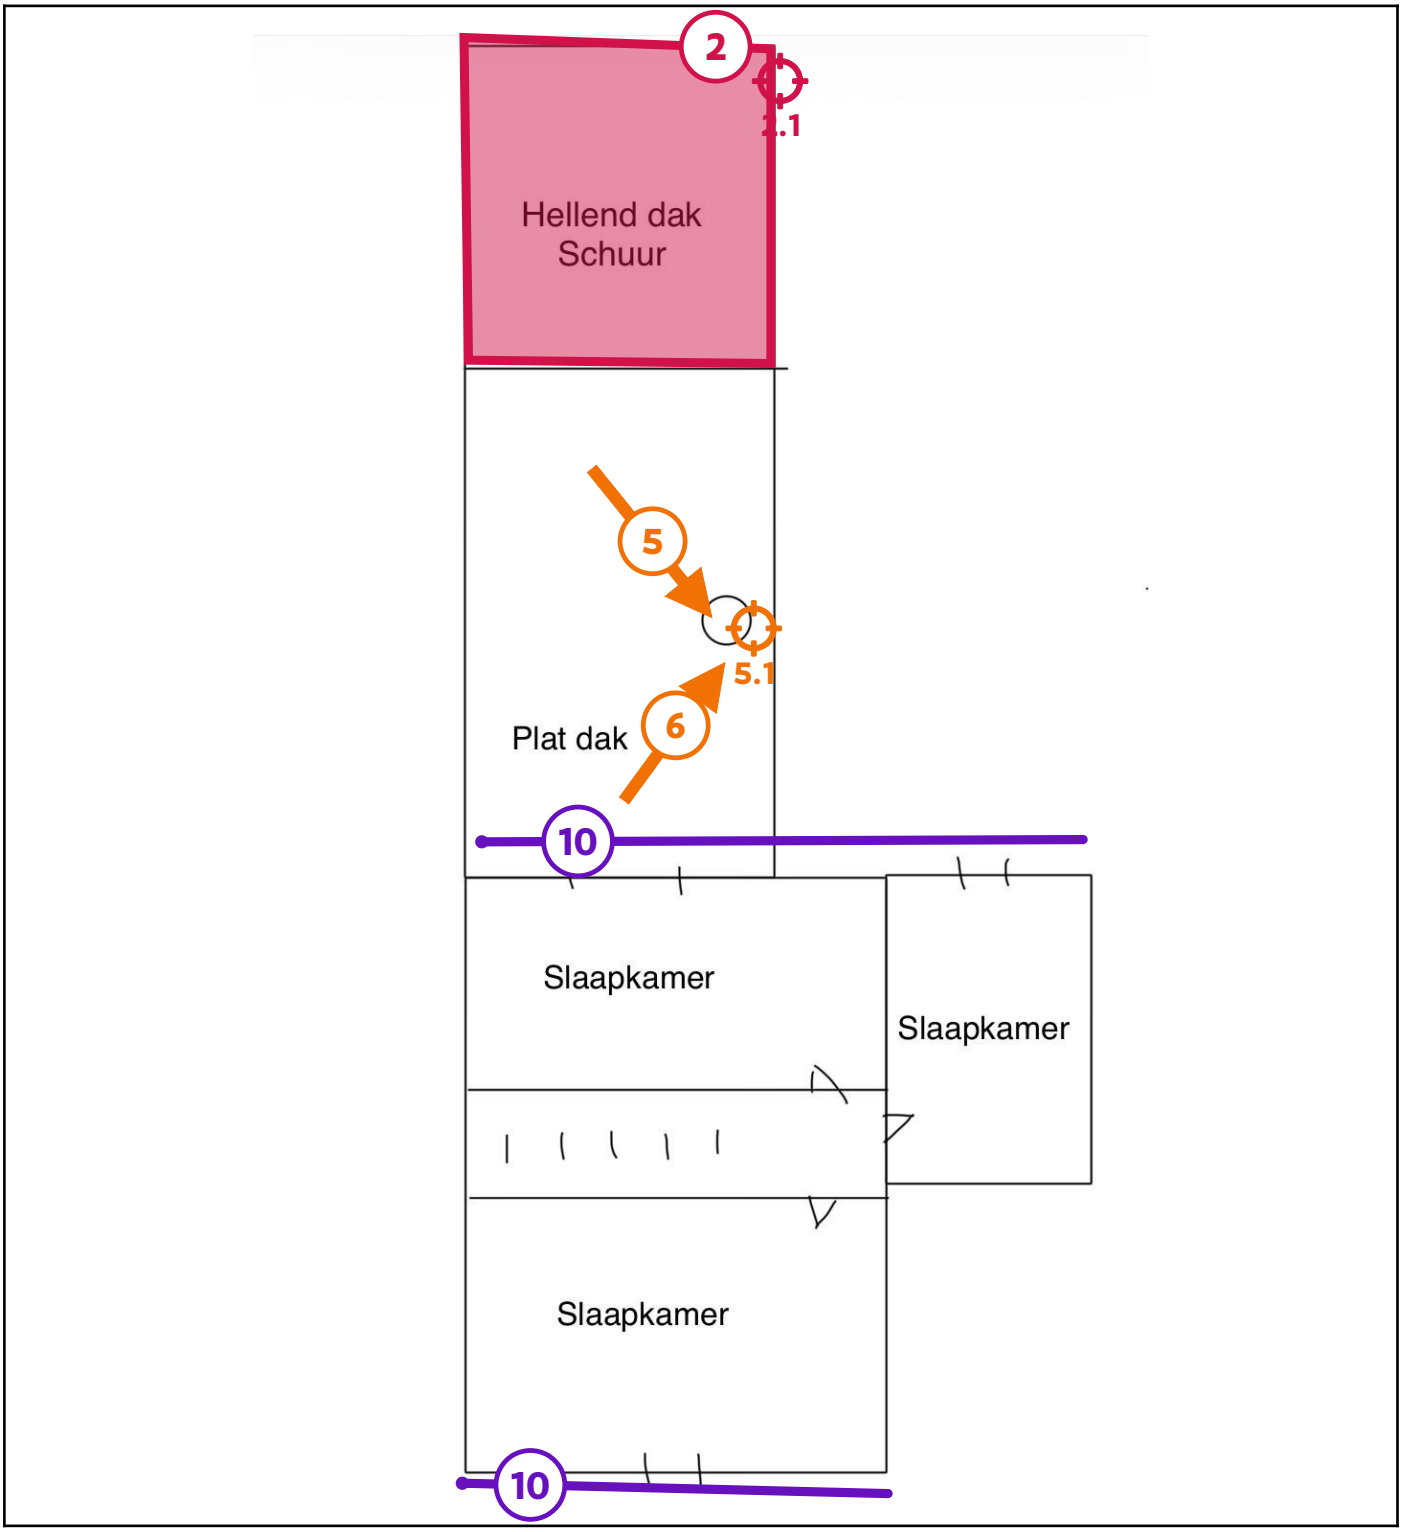
Plan 1.8: Niv +1

Beschrijving	Type	Actie
2. dakbedekking - golfplaten	Asbestmateriaal	Dringend verwijderen

2.1 Code: M08	Puntmonster	-
5. Schouwbuis in gesloten systeem	Asbestmateriaal	Verwijderen
5.1 Code: M07	Puntmonster	-
6. Schouwhoed in een 'gesloten systeem '	Asbestmateriaal	Verwijderen
10. Crepi	Advies	-

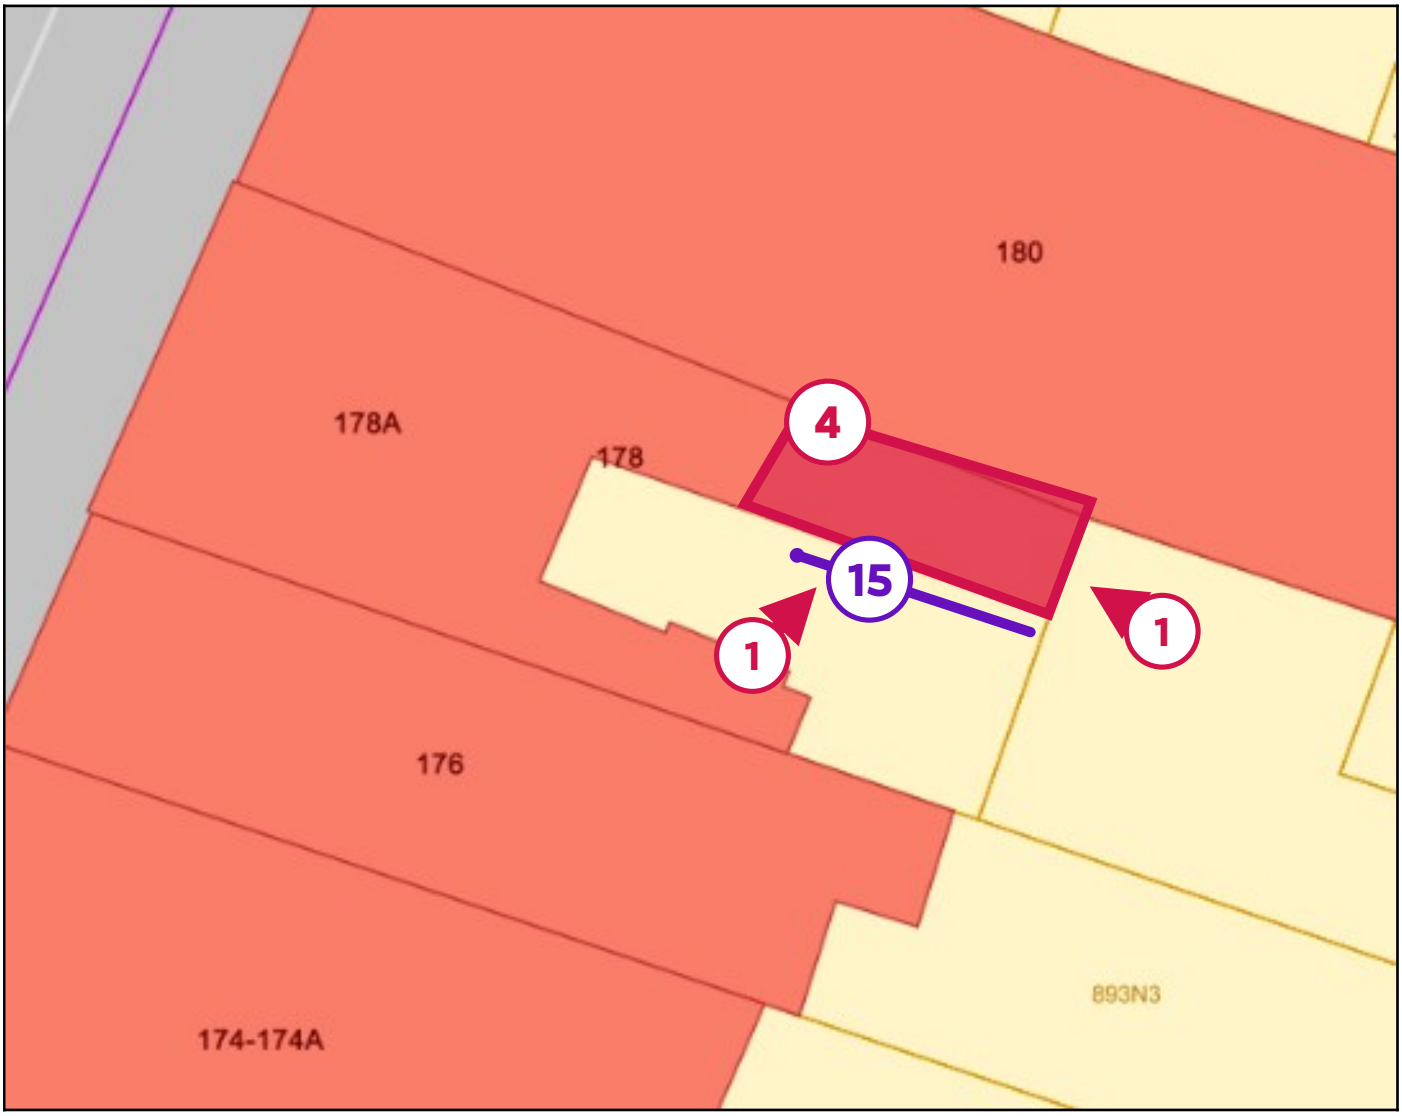
Plan 2.1: Vaststellingen buiten de constructies

Beschrijving	Type	Actie
1. Cement toepasingen buiten	Asbestmateriaal	Dringend verwijderen
4. Cement toepassingen binnen - schuur	Asbestmateriaal	Dringend verwijderen
15. Afdruip of afvloeiing op een waterdoorlatend materiaal	Advies	-

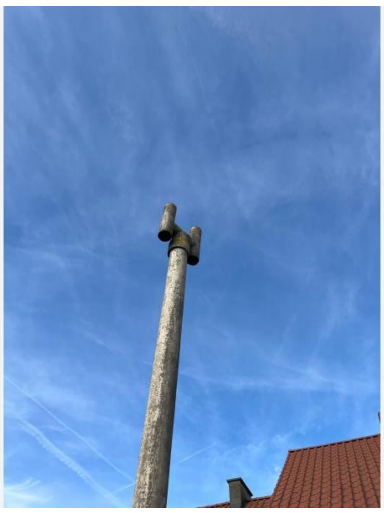
Fiche 6: Schouwhoed in een 'gesloten systeem '

Het asbestmateriaal valt onder de mijlpaal van 2034.

Verwijderen

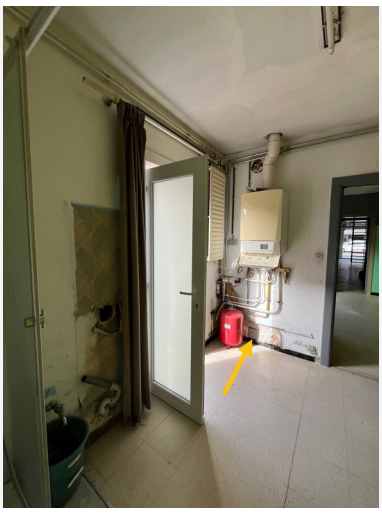
Fiche 7: Roetluik

Asbestmateriaal

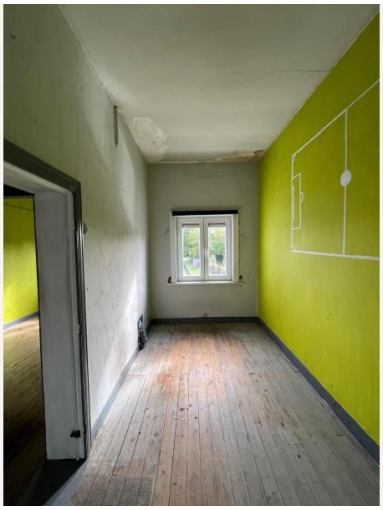
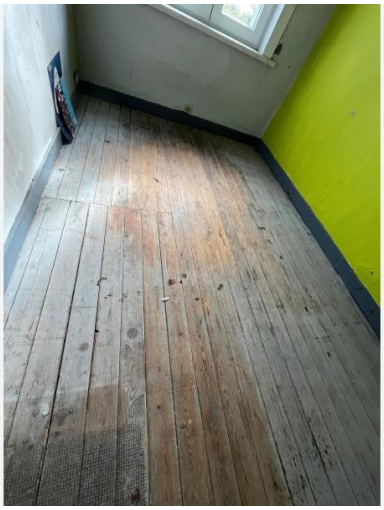
Fiche 11: Vloerbekleding - Niet verdacht

Informatie over een niet-asbestverdacht materiaal

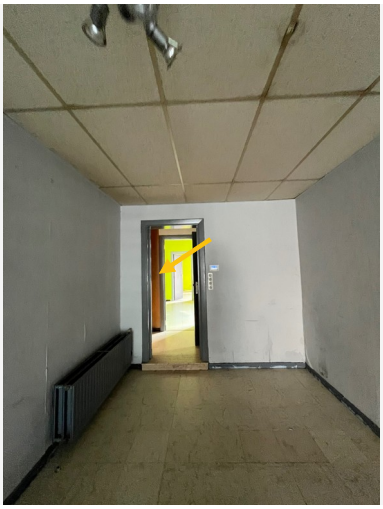
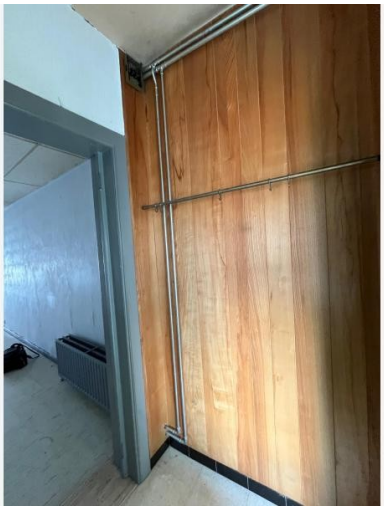
Fiche 13: Valse wand(en)/voorzetwand(en) - Gipskarton-Pvc-hout

Informatie over een niet-asbestverdacht materiaal

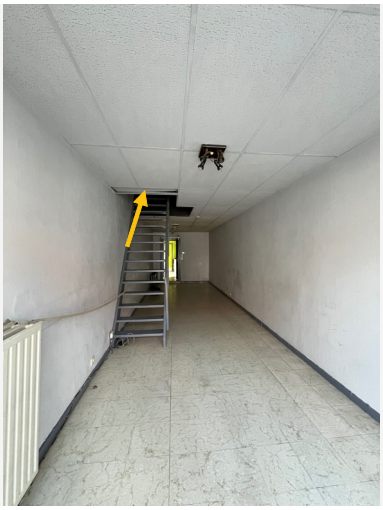
Fiche 18: Plafond platen

Geen asbest

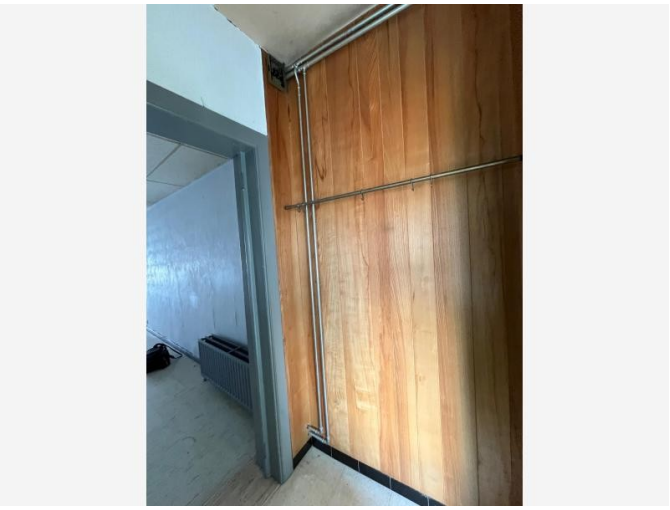
Fiche 24: Leidingisolatie – niet aanwezig

Beschrijving	Notitie	Terug te vinden op plannen
Fiche 24: Leidingisolatie - niet aanwezig	Geen leidingisolatie aanwezig.	-
Fiche 25: Onderdak-niet aanwezig	Op moment van inventarisatie werd vastgesteld dat er geen onderdak aanwezig is	-
Fiche 26: Liftinfrastructuur - niet aanwezig	-	-
