Asbestinventarisattest

Grote Baan 188, 9310 Aalst

Attestnummer : **20261005-000424.000**
Uitgegeven op : **05.10.2026**
Geldig tot : **05.10.2031**

Niet-asbestveilig

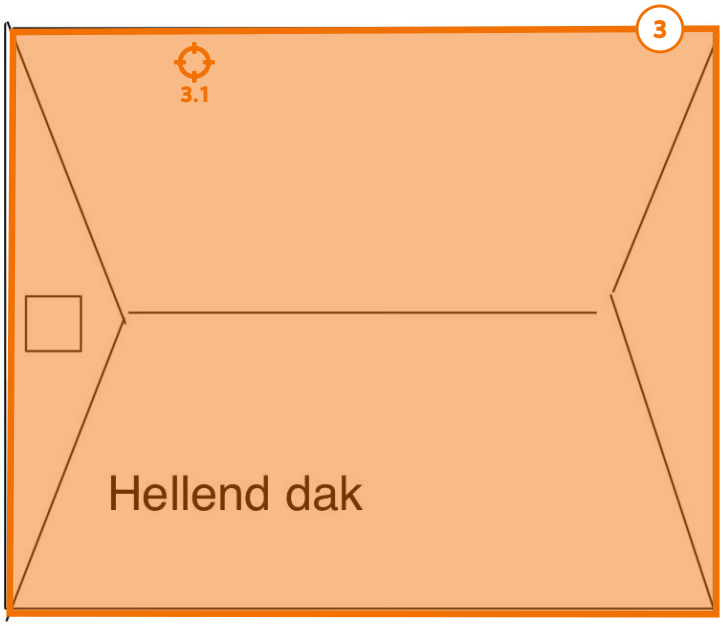
Plan 1.1: Dak

Beschrijving	Type	Actie
3. Dakbedekking - Dakleien - hoofddak	Asbestmateriaal	Verwijderen
3.1 Code: M05	Puntmonster	-

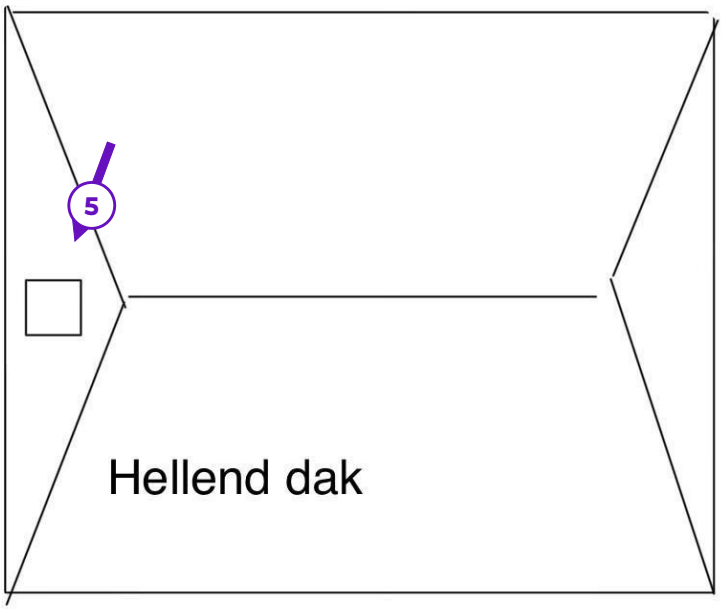
Plan 1.2: Dak

Beschrijving	Type	Actie
5. Binnenzijde en bovenzijde van de schouw	Beperking	-

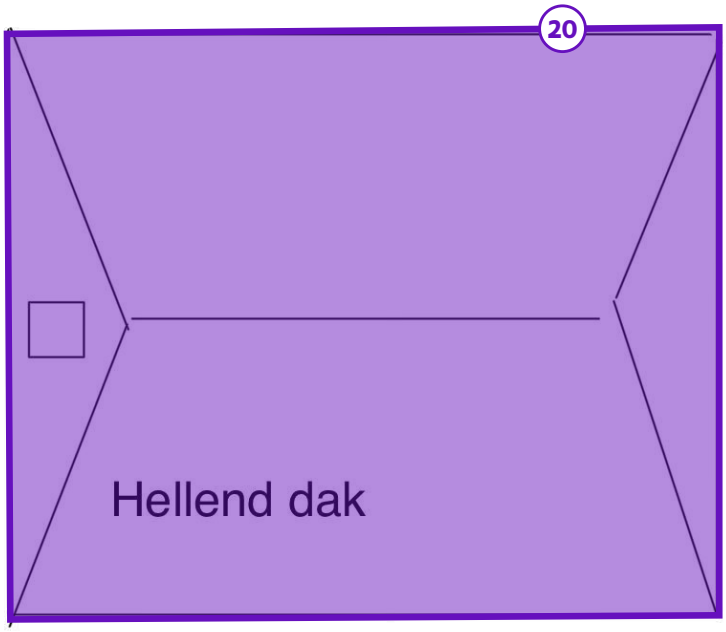
Plan 1.3: Dak

Beschrijving	Type	Actie
20. Onderdak-niet aanwezig	Overige ruimte of materiaal	-

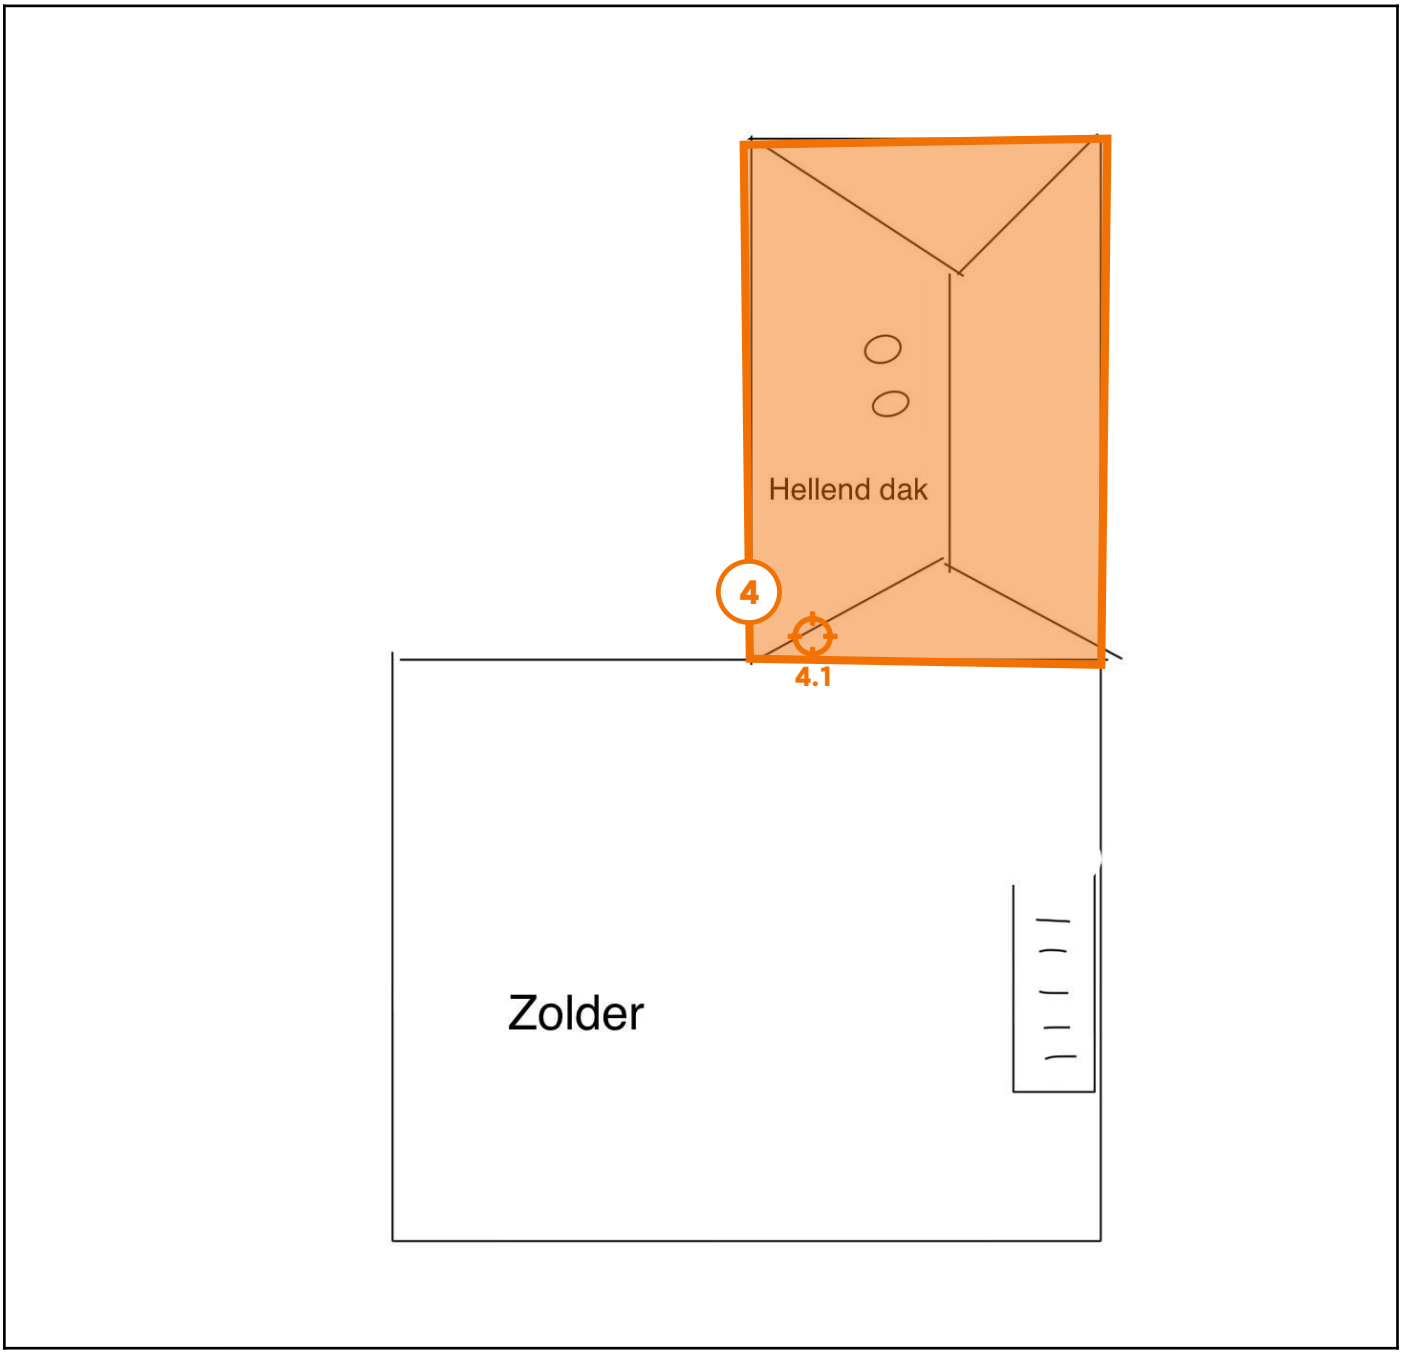
Plan 1.4: Niv +2

Beschrijving	Type	Actie
4. Dakbedekking - Dakleien - bijbouw	Asbestmateriaal	Verwijderen
4.1 Code: M06	Puntmonster	-

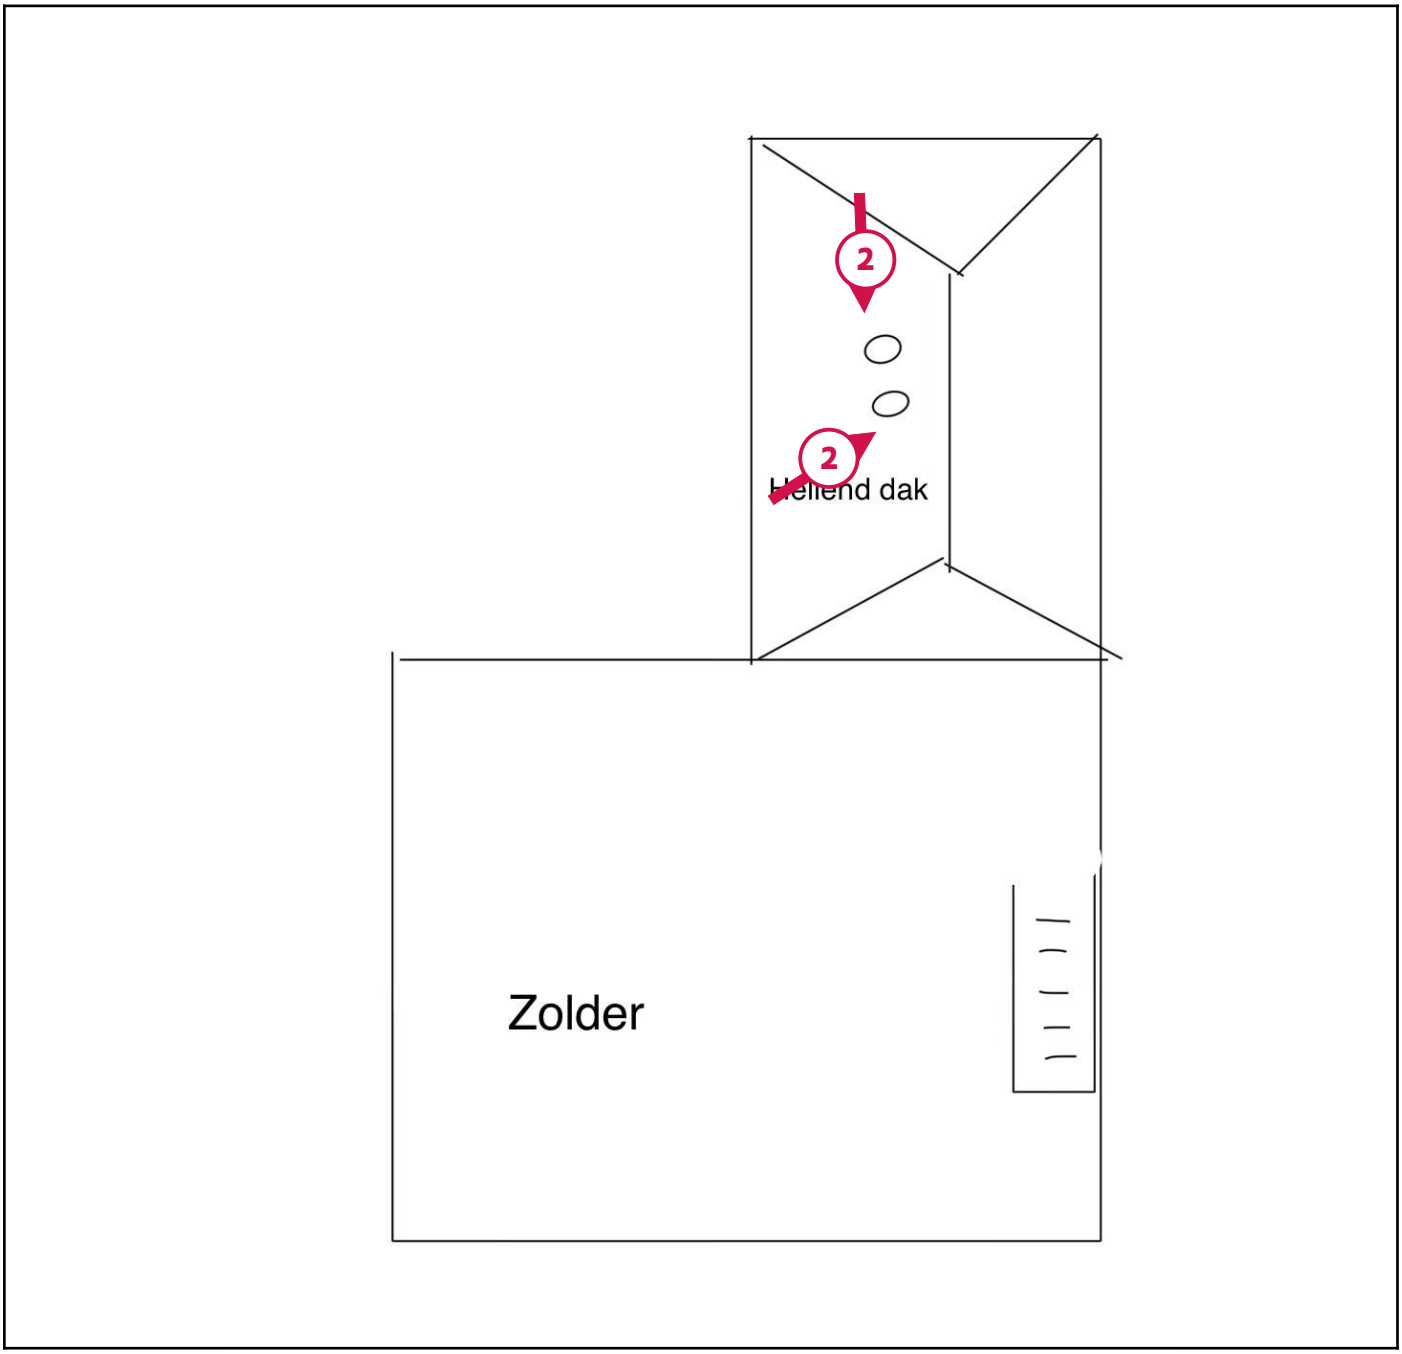
Plan 1.5: Niv +2

Beschrijving	Type	Actie
2. Schouwbuis 'in open systeem'	Asbestmateriaal	Dringend verwijderen

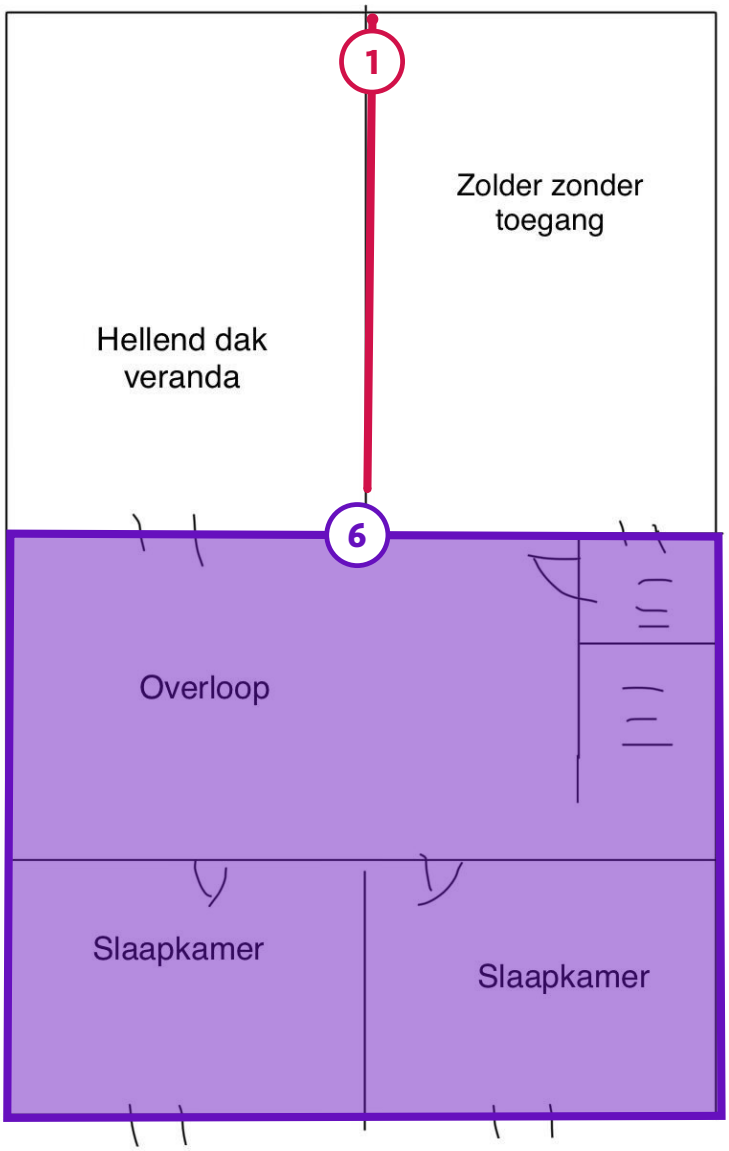
Plan 1.6: Niv +1

Beschrijving	Type	Actie
1. Dakgoot - Contaminatie	Asbestmateriaal	Dringend verwijderen
6. Vloerbekleding - Niet verdacht	Advies	-

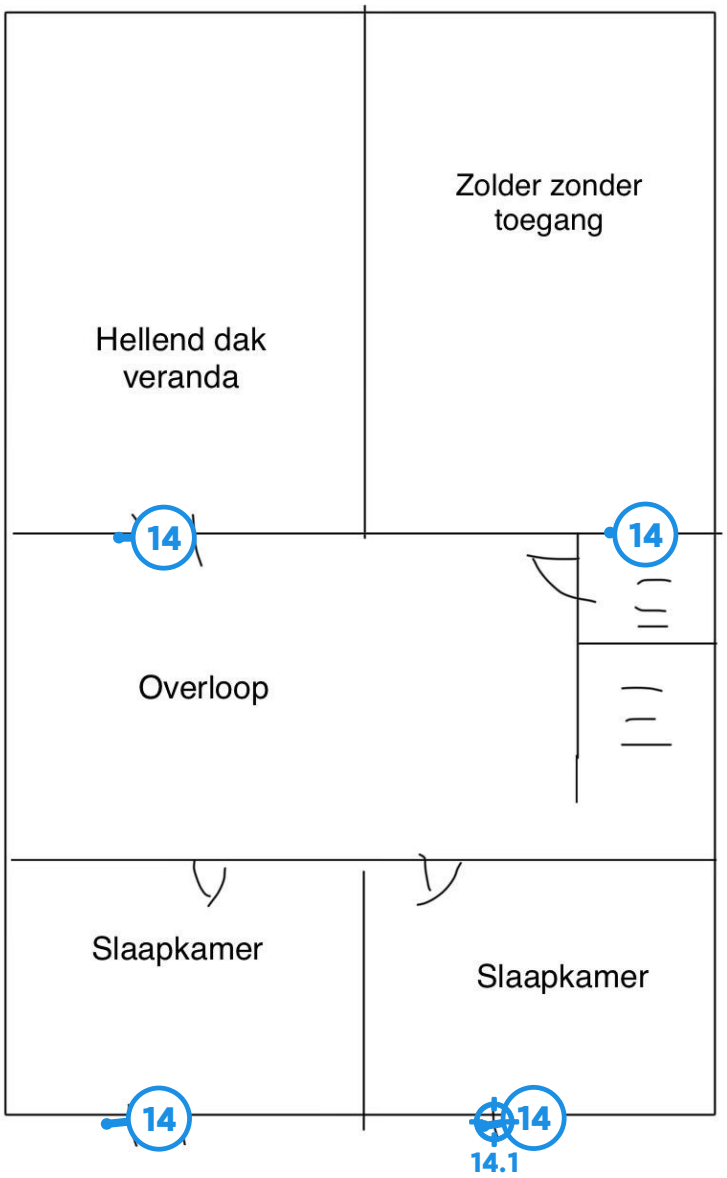
Plan 1.8: Niv +1

Beschrijving	Type	Actie
14. Mastiek/kit tussen muur en profiel buiten	Geen asbest	-
14.1 Code: M04	Puntmonster	-

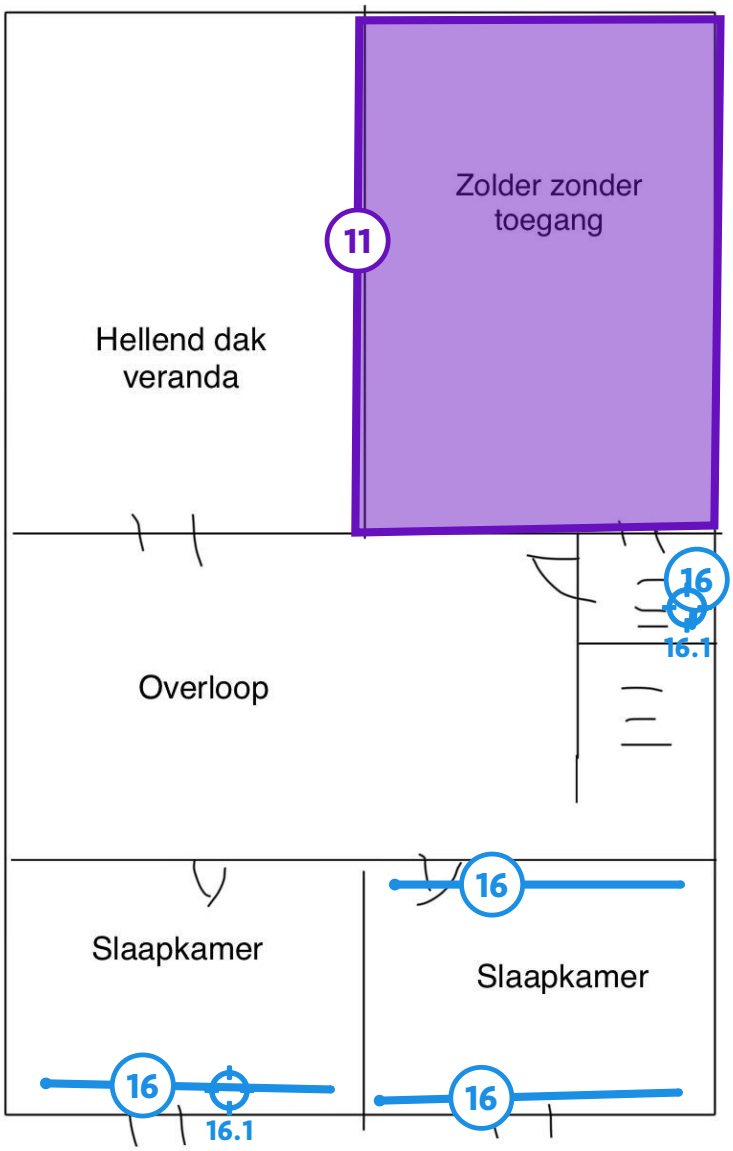
Plan 1.9: Niv +1

Beschrijving	Type	Actie
11. Zolder zonder toegangsluik	Advies	-
16. Pleisterwerk wanden	Geen asbest	-
16.1 Code: M01	Mengmonster	-

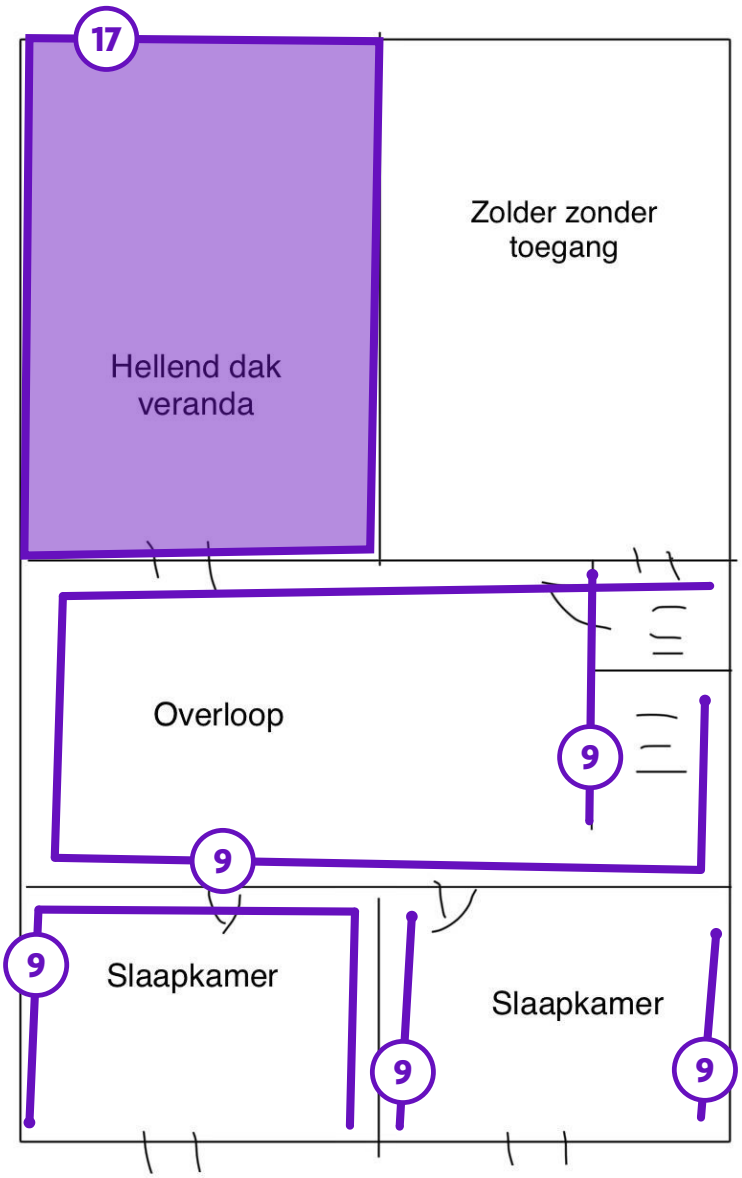
Plan 1.10: Niv +1

Beschrijving	Type	Actie
9. Valse wand(en)/voorzetwand(en) - Gipskarton-Pvc-hout	Advies	-
17. Dakbedekking - niet verdacht - pcb	Overige ruimte of materiaal	-

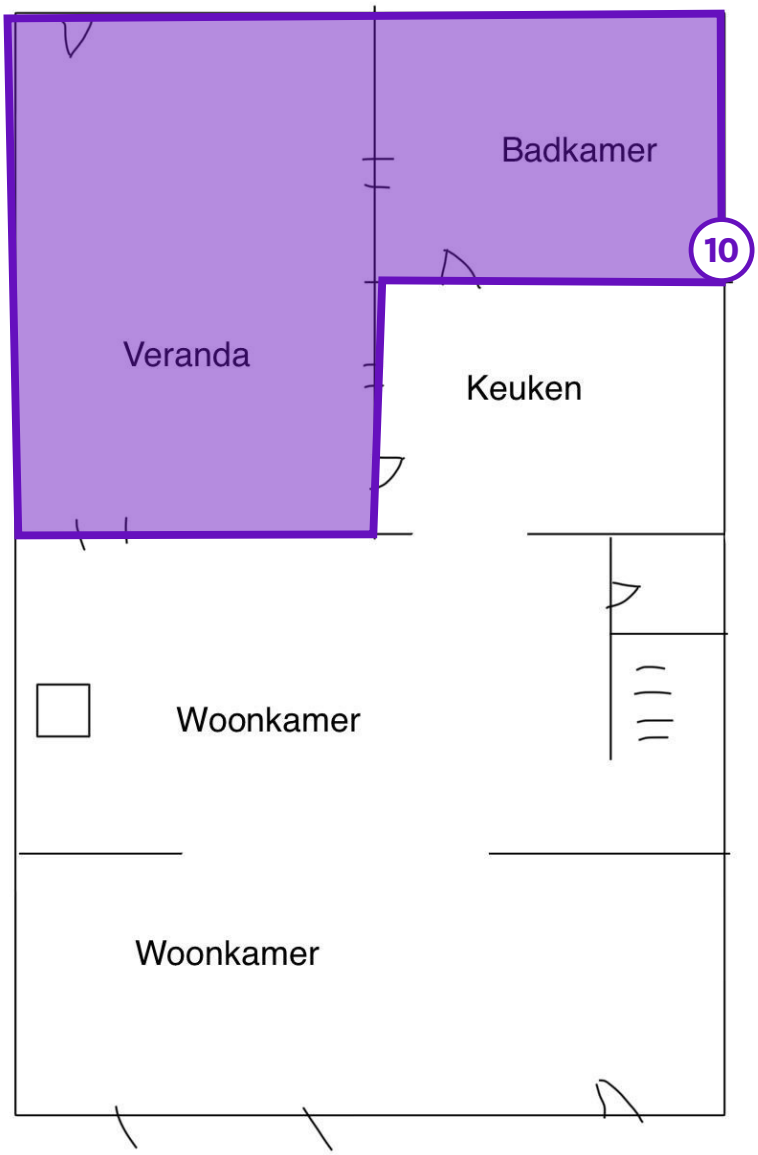
Plan 1.11: Gelijkvloers

Beschrijving	Type	Actie
10. Tegellijm onder vloertegels	Advies	-

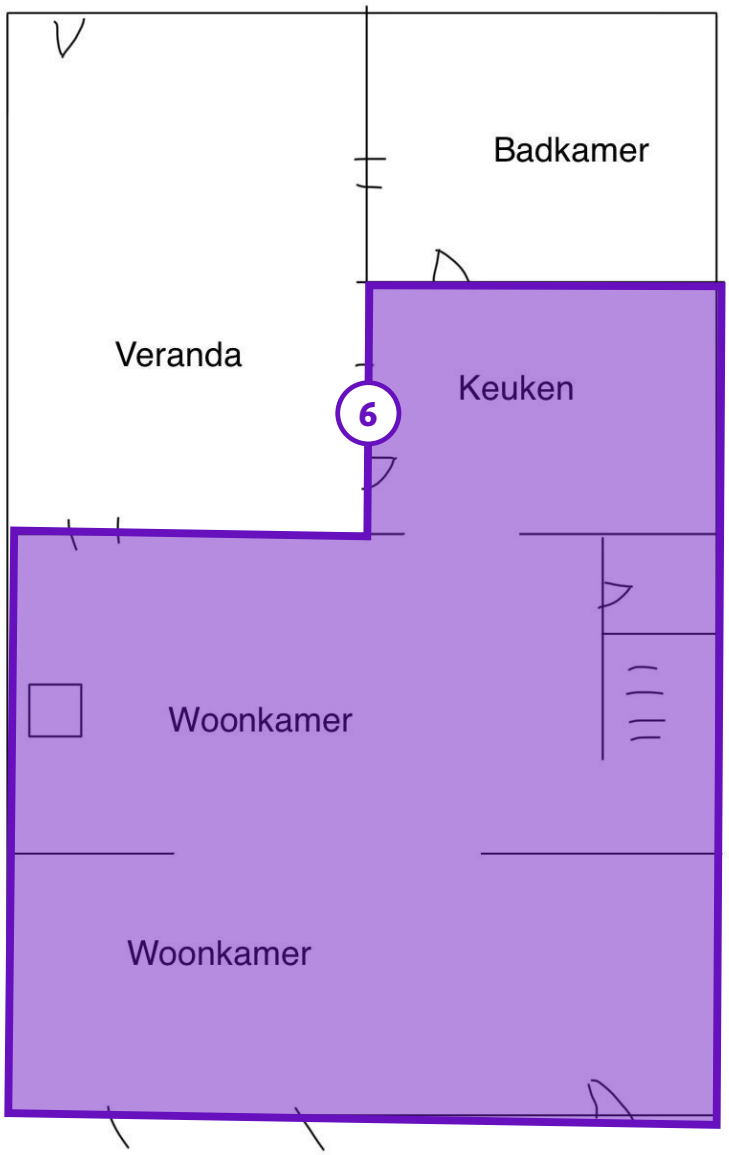
Plan 1.12: Gelijkvloers

Beschrijving	Type	Actie
6. Vloerbekleding - Niet verdacht	Advies	-

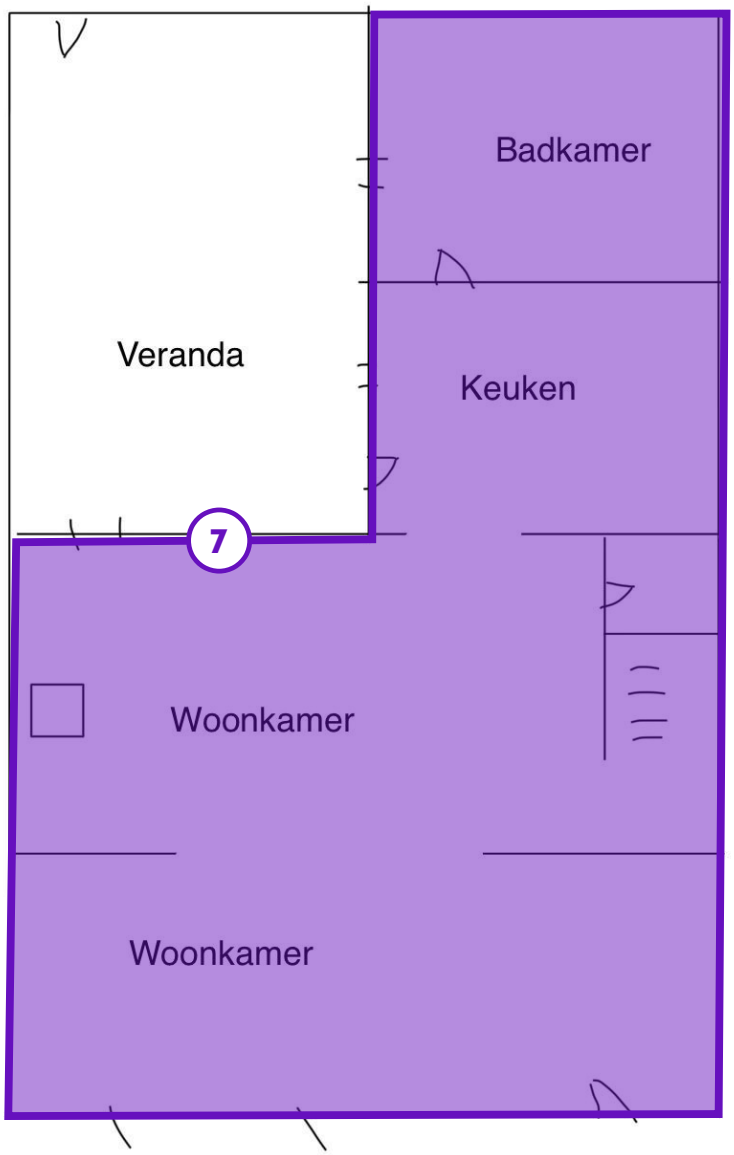
Plan 1.13: Gelijkvloers

Beschrijving	Type	Actie
7. Plafondafwerking in gipskarton/hout/pvc	Advies	-

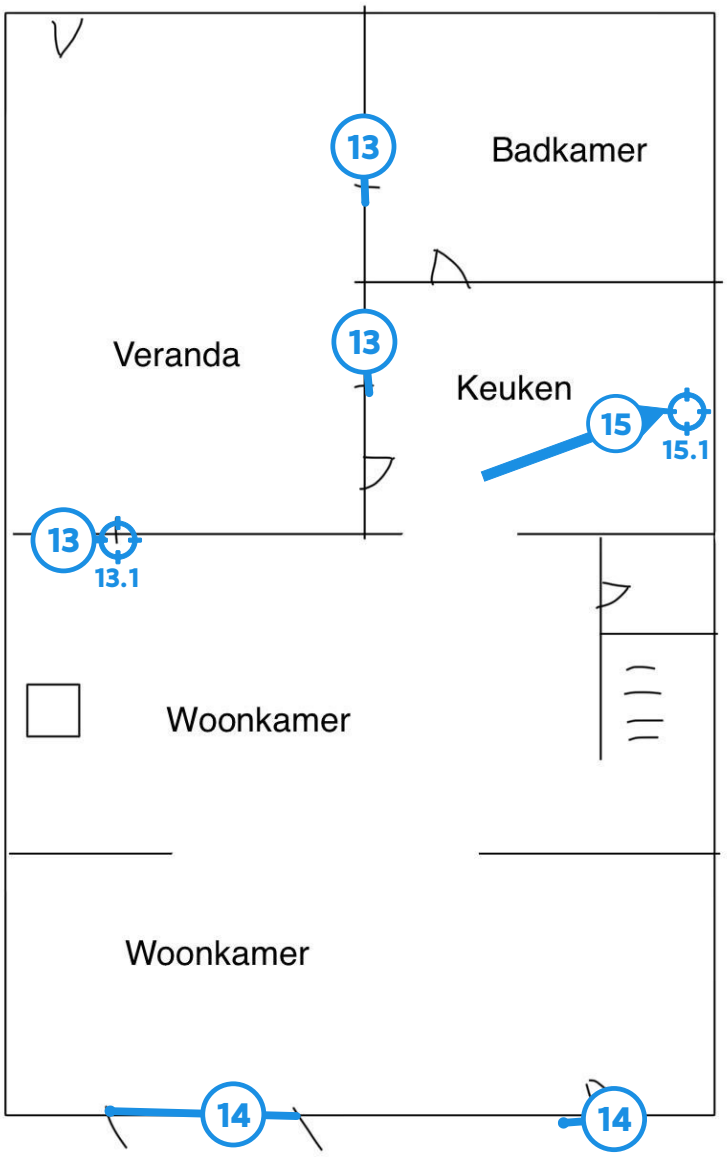
Plan 1.14: Gelijkvloers

Beschrijving	Type	Actie
13. Stopverf veranda	Geen asbest	-
13.1 Code: M03	Puntmonster	-
14. Mastiek/kit tussen muur en profiel buiten	Geen asbest	-
15. Ontdreuningsplaat/anti-dreunplaat onder	Geen asbest	-

spoelbak		
15.1 Code: M07	Puntmonster	-

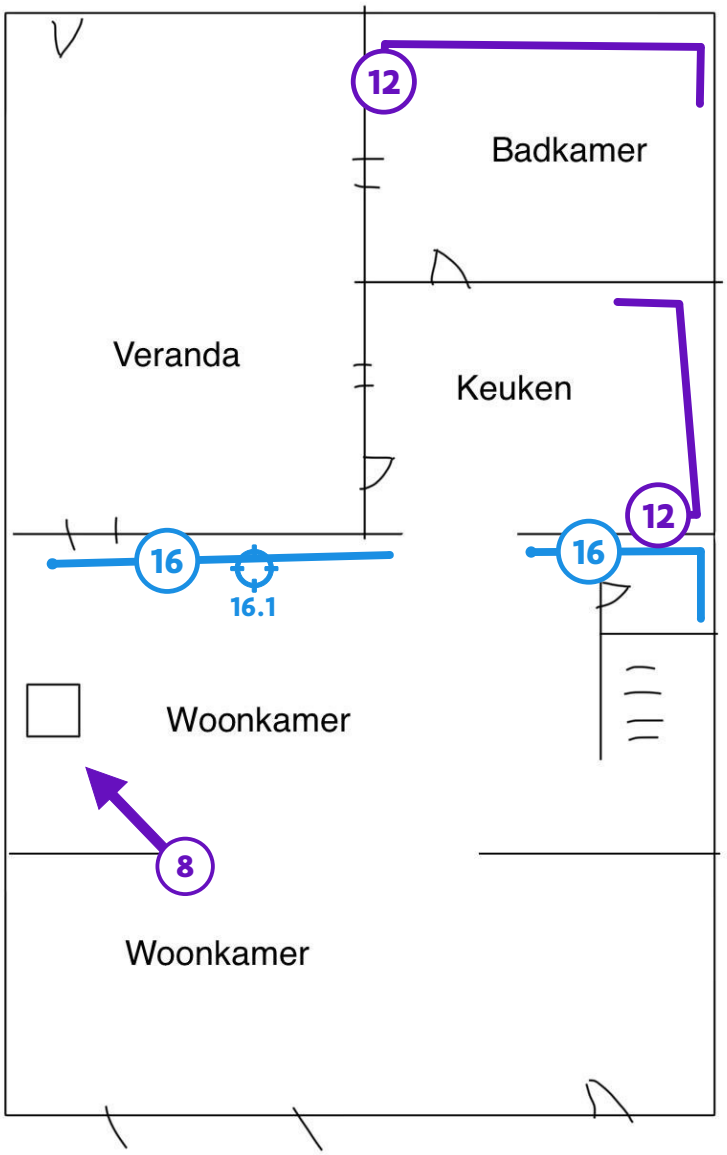
Plan 1.15: Gelijkvloers

Beschrijving	Type	Actie
8. Gaskachel	Advies	-
12. Tegellijm achter wandtegels & plinten	Advies	-
16. Pleisterwerk wanden	Geen asbest	-
16.1 Code: M01	Mengmonster	-

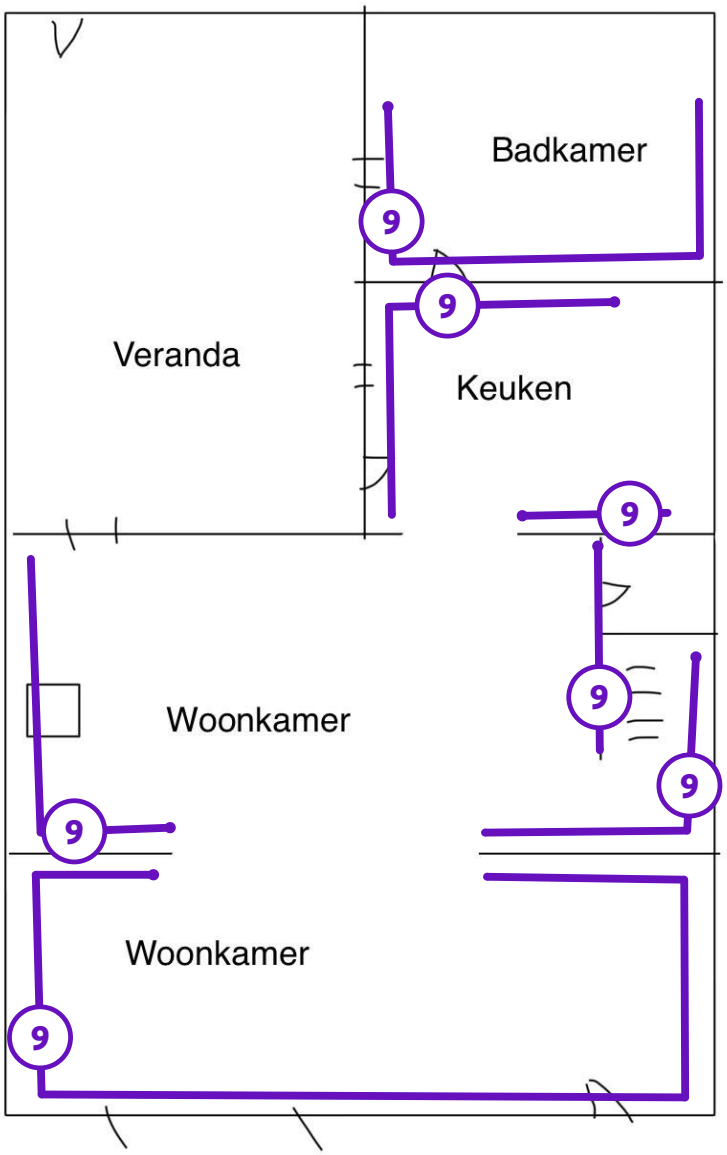
Plan 1.16: Gelijkvloers

Beschrijving	Type	Actie
9. Valse wand(en)/voorzetwand(en) - Gipskarton-Pvc-hout	Advies	-

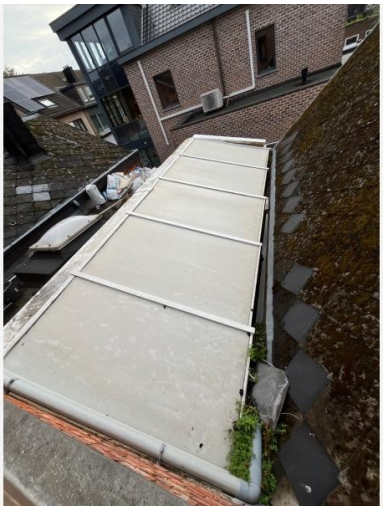
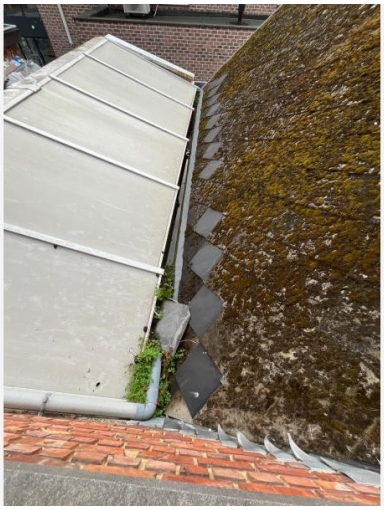
Fiche 1: Dakgoot - Contaminatie

Asbestmateriaal - afvalstof

Het asbestmateriaal valt onder de mijlpaal van 2040.

Beschrijving	Dakgoot - Contaminatie
Type afvalstof	Betreft resten (contaminatie) van verwering of beschadiging
Type resten (contaminatie)	• Stukken, fragmenten (los, opliggend) • Stukken, fragmenten (vermengd in materiaal)
Besmette materialen	• Sediment (dakgoot, afvoerbuis, regenwaterput, ...)
Bron van de resten	Dakleien dak bijbouw
Omgeving	Buiten
Primaire drager	Infrastructuur hemelwater (opvang en afvoer)
Gebondenheid resten	Niet hecht
Hoeveelheid (gewicht - aantal)	• 5,00 kg - 1 stuk
Totaal gewicht	5,00 kg
Eenvoudig bereikbaar	Ja
Identificatiemethode	De asbestdeskundige beoordeelt het materiaal als asbestverdacht en dus asbesthoudend, en dit zonder monstername.
Opmerking	De hoeveelheid betreft een schatting

Dringend verwijderen

- Verwijder het asbestafval.

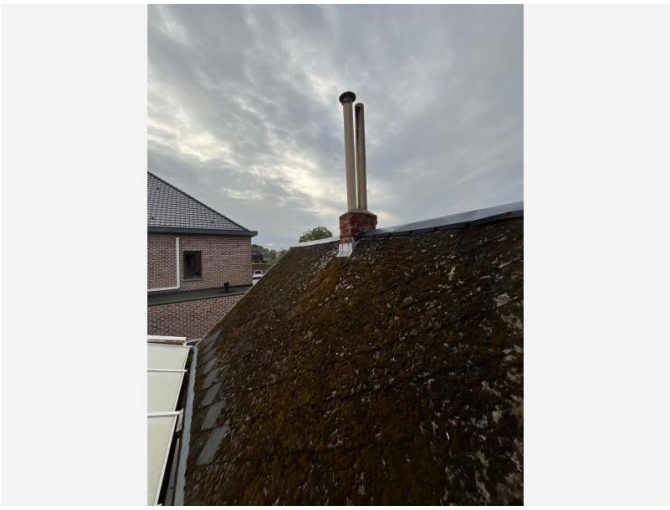
Fiche 2: Schouwbuis 'in open systeem'

Het asbestmateriaal valt onder de mijlpaal van 2034.

Eindbeoordeling materiaalrisico	Hoog materiaalrisico en/of hoge kans op vezelvrijgave

Gebondenheid	Categorie 1: hechtgebonden in oorsprong
Asbestsoort (vezeltype)	Crocidoliet aanwezig
Asbestconcentratie	Laag (< 50%)
Afschermingsgraad van het gehele materiaal	Geheel of deels vrij aan binnenluchtstromen
Toestand van het materiaal	Matig beschadigd, matig verweerd

Beschrijving	Schouwbuis 'in open systeem'
Omgeving	Grenst aan binnen- en buitenlucht
Primaire drager	HVAC infrastructuur en uitrusting
Asbestmateriaal	Rookgaskanaal
Bindmiddel van asbestmateriaal	Cement
Gebondenheid op basis van bindmiddel	Hecht
Hoeveelheid (lengte - omtrek - dikte - aantal)	• 2,00 m - 10,00 cm - 3,00 cm - 2 stuks
Totaal volume	0,012 m^3
Eenvoudig bereikbaar	Ja
Bevestigingswijze	• Onbekend
Identificatiemethode	De asbestdeskundige beoordeelt het materiaal als asbestverdacht en dus asbesthoudend, en dit zonder monstername. Motivatie: Er is een onderzoeksbeperking die monstername verhindert; De ruimte of het materiaal bevindt zich hoger dan 3,5 meter vanaf een vaste ondergrond.
Destructieve handeling voor identificatie	Nee
Opmerking	Schouwbuis in een 'open systeem' wil zeggen dat er in het verlengde van deze schouwbuis een (open)haard, kachel is aangesloten of gebruikt wordt als ventilatie. De hoeveelheid is een schatting.

Dringend verwijderen

- Verwijder dit asbestmateriaal zo snel mogelijk. Volg de toestand goed op.
- Voer bijkomende staalname(s) uit.

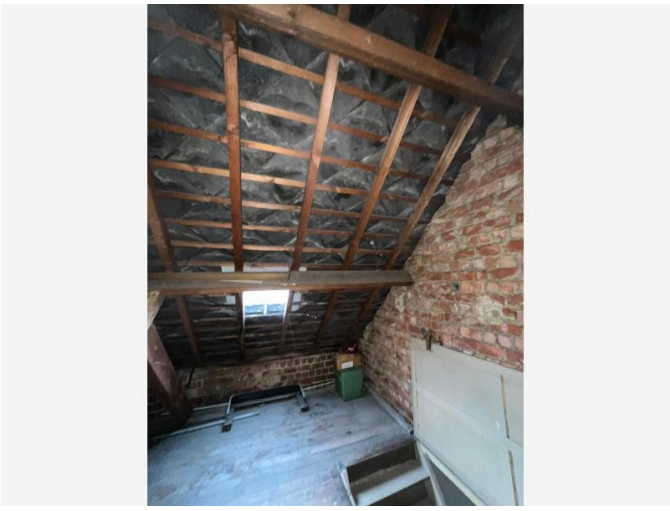
Fiche 3: Dakbedekking - Dakleien - hoofddak

Het asbestmateriaal valt onder de mijlpaal van 2034.

Eindbeoordeling materiaalrisico	Verhoogd materiaalrisico en/of verhoogde kans op vezelvrijgave

Gebondenheid	Categorie 1: hechtgebonden in oorsprong
Asbestsoort (vezeltype)	Alleen chrysotiel aanwezig
Asbestconcentratie	Laag (< 50%)
Afschermingsgraad van het gehele materiaal	Geheel of deels vrij aan de binnenlucht, maar geen contact met binnenluchtstromen
Toestand van het materiaal	Matig beschadigd, matig verweerd

#	Type	Referentie	Resultaat
3.1	Puntmonster	M05	Chrysotiel

Verwijderen

- Verwijder dit asbestmateriaal zo snel mogelijk. Volg de toestand goed op.
- Hemelwater dat afspoelt van asbestcement daken of gevels kan asbestdeeltjes bevatten. Gebruik het enkel voor gesloten circuits (bv. spoelen toiletten). Reinig na het vervangen van het dak of de gevel de dakgoten en regenwaterput of -ton om asbesthoudend sediment of slib te verwijderen
- Voer bijkomende staalname(s) uit.

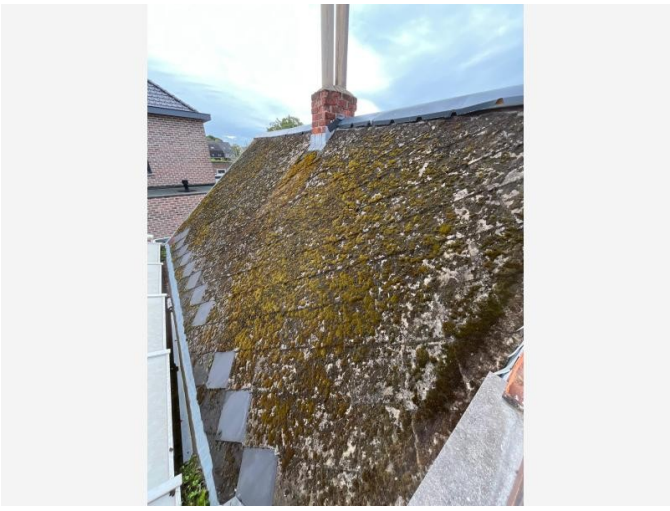
Fiche 4: Dakbedekking - Dakleien - bijbouw

Het asbestmateriaal valt onder de mijlpaal van 2034.

Eindbeoordeling materiaalrisico	Verhoogd materiaalrisico en/of verhoogde kans op vezelvrijgave

Gebondenheid	Categorie 1: hechtgebonden in oorsprong
Asbestsoort (vezeltype)	Alleen chrysotiel aanwezig
Asbestconcentratie	Laag (< 50%)
Afschermingsgraad van het gehele materiaal	Geheel of deels vrij aan de buitenlucht, maar geen contact met binnenlucht
Toestand van het materiaal	Zwaar beschadigd, zwaar verweerd

#	Type	Referentie	Resultaat
4.1	Puntmonster	M06	Chrysotiel

Verwijderen

- Verwijder dit asbestmateriaal zo snel mogelijk. Volg de toestand goed op.
- Hemelwater dat afspoelt van asbestcement daken of gevels kan asbestdeeltjes bevatten. Gebruik het enkel voor gesloten circuits (bv. spoelen toiletten). Reinig na het vervangen van het dak of de gevel de dakgoten en regenwaterput of -ton om asbesthoudend sediment of slib te verwijderen
- Voer bijkomende staalname(s) uit.

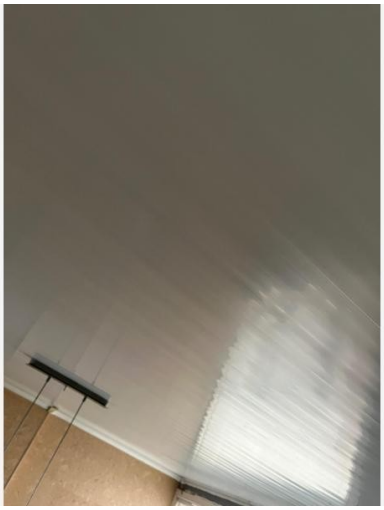
Fiche 7: Plafondafwerking in gipskarton/hout/pvc

Het plafond bestaat uit niet-asbestverdachte gipskartonplaten/hout-/pvc platen . Zonder destructie is het niet mogelijk om na te gaan of er asbestverdachte materialen aanwezig zijn achter de gipskartonplaten/hout-/pvc platen.
