Asbestinventarisattest

Jules Van Biesbroeckstraat 144, 9050 Gent

Attestnummer : **20260927-000061.000**
Uitgegeven op : **27.09.2026**
Geldig tot : **27.09.2036**

Niet-asbestveilig

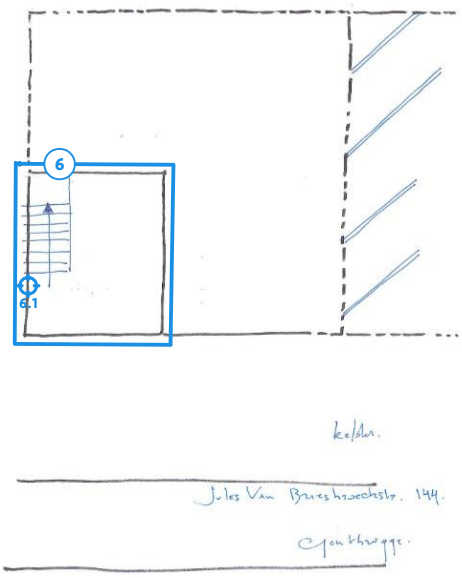
Plan 1.1: Kelder

Beschrijving	Type	Actie
6. Cementering kelder	Geen asbest	-
6.1 Code: MM02	Puntmonster	-

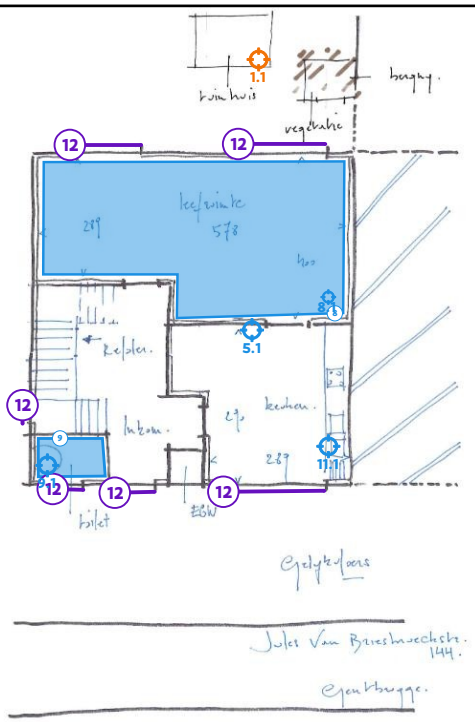
Plan 1.2: GLV

Beschrijving	Type	Actie
1. Dakbedekking tuinhuis	Asbestmateriaal	Verwijderen
1.1 Code: MM06	Puntmonster	-
5. Pleister wand glv keuken & slpk 2 V°1	Geen asbest	-
5.1 Code: MM08	Mengmonster	-
8. Pleister plafond glv leefruimte & hal V°1	Geen asbest	-
8.1 Code: MM07	Mengmonster	-
9. Pleister plafond toilet / glv	Geen asbest	-
9.1 Code: MM01	Puntmonster	-
11. Anti dreun keuken	Geen asbest	-

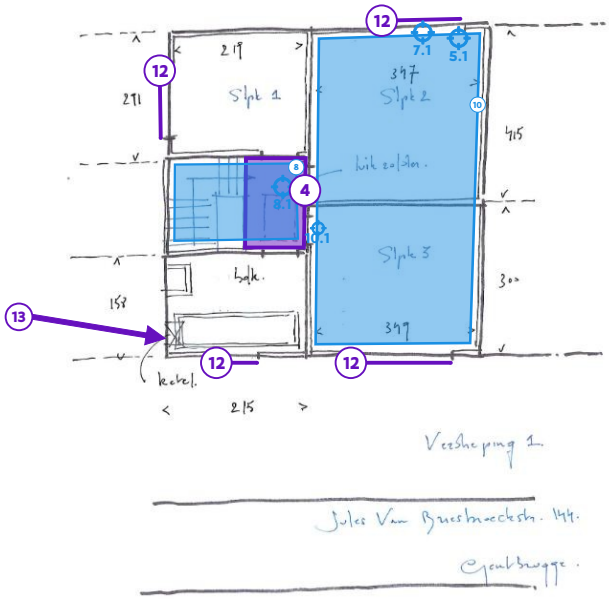
Plan 1.3: V°1

Beschrijving	Type	Actie
4. Linoleum (moderne) vloer IP2	Advies	-
5. Pleister wand glv keuken & slpk 2 V°1	Geen asbest	-
5.1 Code: MM08	Mengmonster	-
7. Vensterbanken glv / V°1	Geen asbest	-
7.1 Code: MM03	Puntmonster	-
8. Pleister plafond glv leefruimte & hal V°1	Geen asbest	-
8.1 Code: MM07	Mengmonster	-
10. Ballatum slpk 2 & 3	Geen asbest	-
10.1 Code: MM05	Puntmonster	-

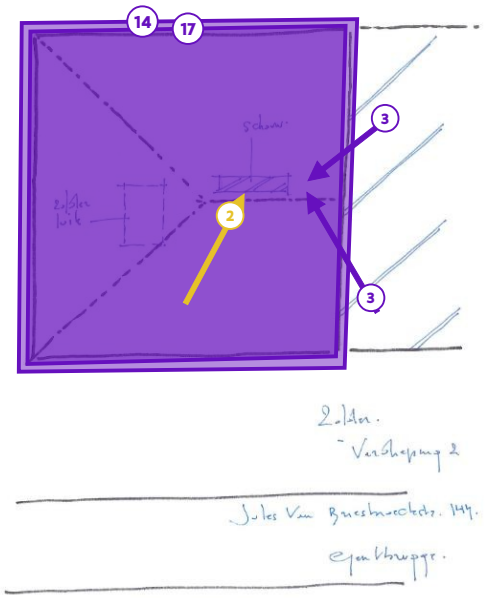
Plan 1.4: Dak

Beschrijving	Type	Actie
2. Roetluik in asbestcement IP2	Asbestmateriaal	Zorgvuldig beheren
3. Schouw(en) niet inspecteerbaar IP2	Beperking	-
14. Dakbedekking	Overige ruimte of materiaal	-
17. Geen onderdak aanwezig IP2	Overige ruimte of materiaal	-

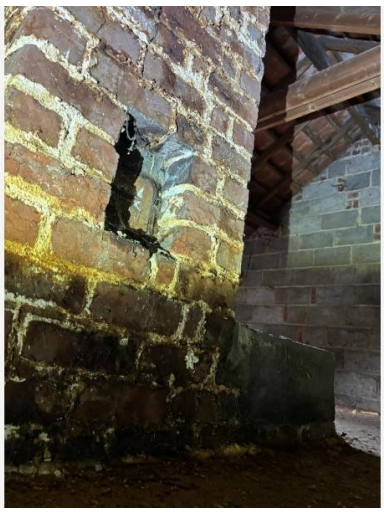
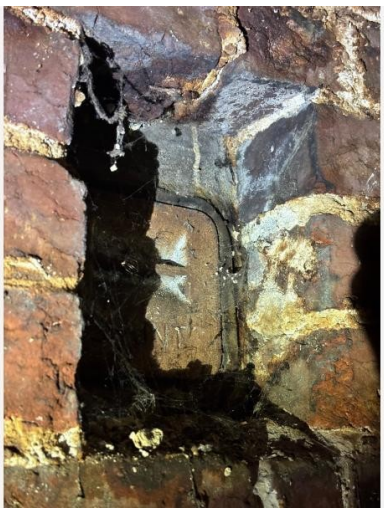
Fiche 2: Roetluik in asbestcement IP2

Het asbestmateriaal valt onder de mijlpaal van 2040.

Eindbeoordeling materiaalrisico	Laag materiaalrisico en/of verlaagde kans op vezelvrijgave
Opmerking	Crodidoliet is een aanname bij gebrek aan staalname. Een staalname kan een andere asbestsoort met zich meebrengen en de risico beoordelig beinvloeden. de staat is relatief goed langs de buitenzijde. mogelijksis de binnezijde meer verweerd. maar dat kon niet worden na gekeken.

Gebondenheid	Categorie 1: hechtgebonden in oorsprong
Asbestsoort (vezeltype)	Crocidoliet aanwezig
Asbestconcentratie	Laag (< 50%)
Afschermingsgraad van het gehele materiaal	Geheel of deels vrij aan de binnenlucht, maar geen contact met binnenluchtstromen
Toestand van het materiaal	Onbeschadigd, niet verweerd

- Zorg voor een veilig beheer. Vermijd het beschadigen van het asbestmateriaal. Controleer de toestand jaarlijks op wijzigingen.
- Voer bijkomende staalname(s) uit.

- Eenvoudige handelingen: mag via doe-het-zelf of door werknemer(s) met opleidingsattest eenvoudige handelingen
  Roetluik zelf is los en kan men eenvoudig dubbel verpakt afvoeren .

De houder van het luik is ingemetst en kan worden verwijderd door overmaats boren.

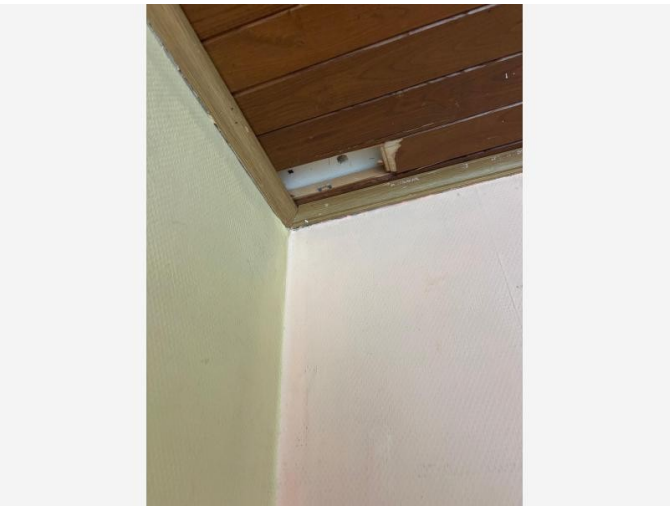
Fiche 8: Pleister plafond glv leefruimte & hal V°1

Geen asbest

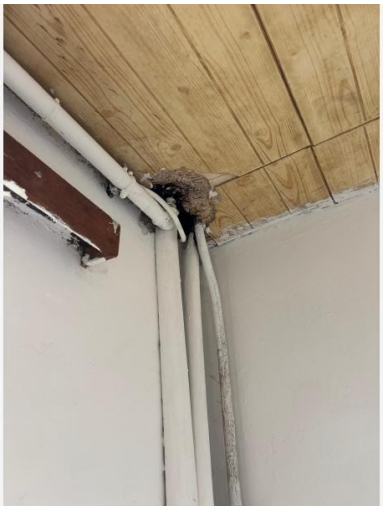
Fiche 9: Pleister plafond toilet / glv

Geen asbest
