Asbestinventarisattest

Meerhem 7, 9000 Gent

Attestnummer : **20261005-000146.000**
Uitgegeven op : **05.10.2026**
Geldig tot : **05.10.2036**

Asbestveilig (maar niet asbestvrij)

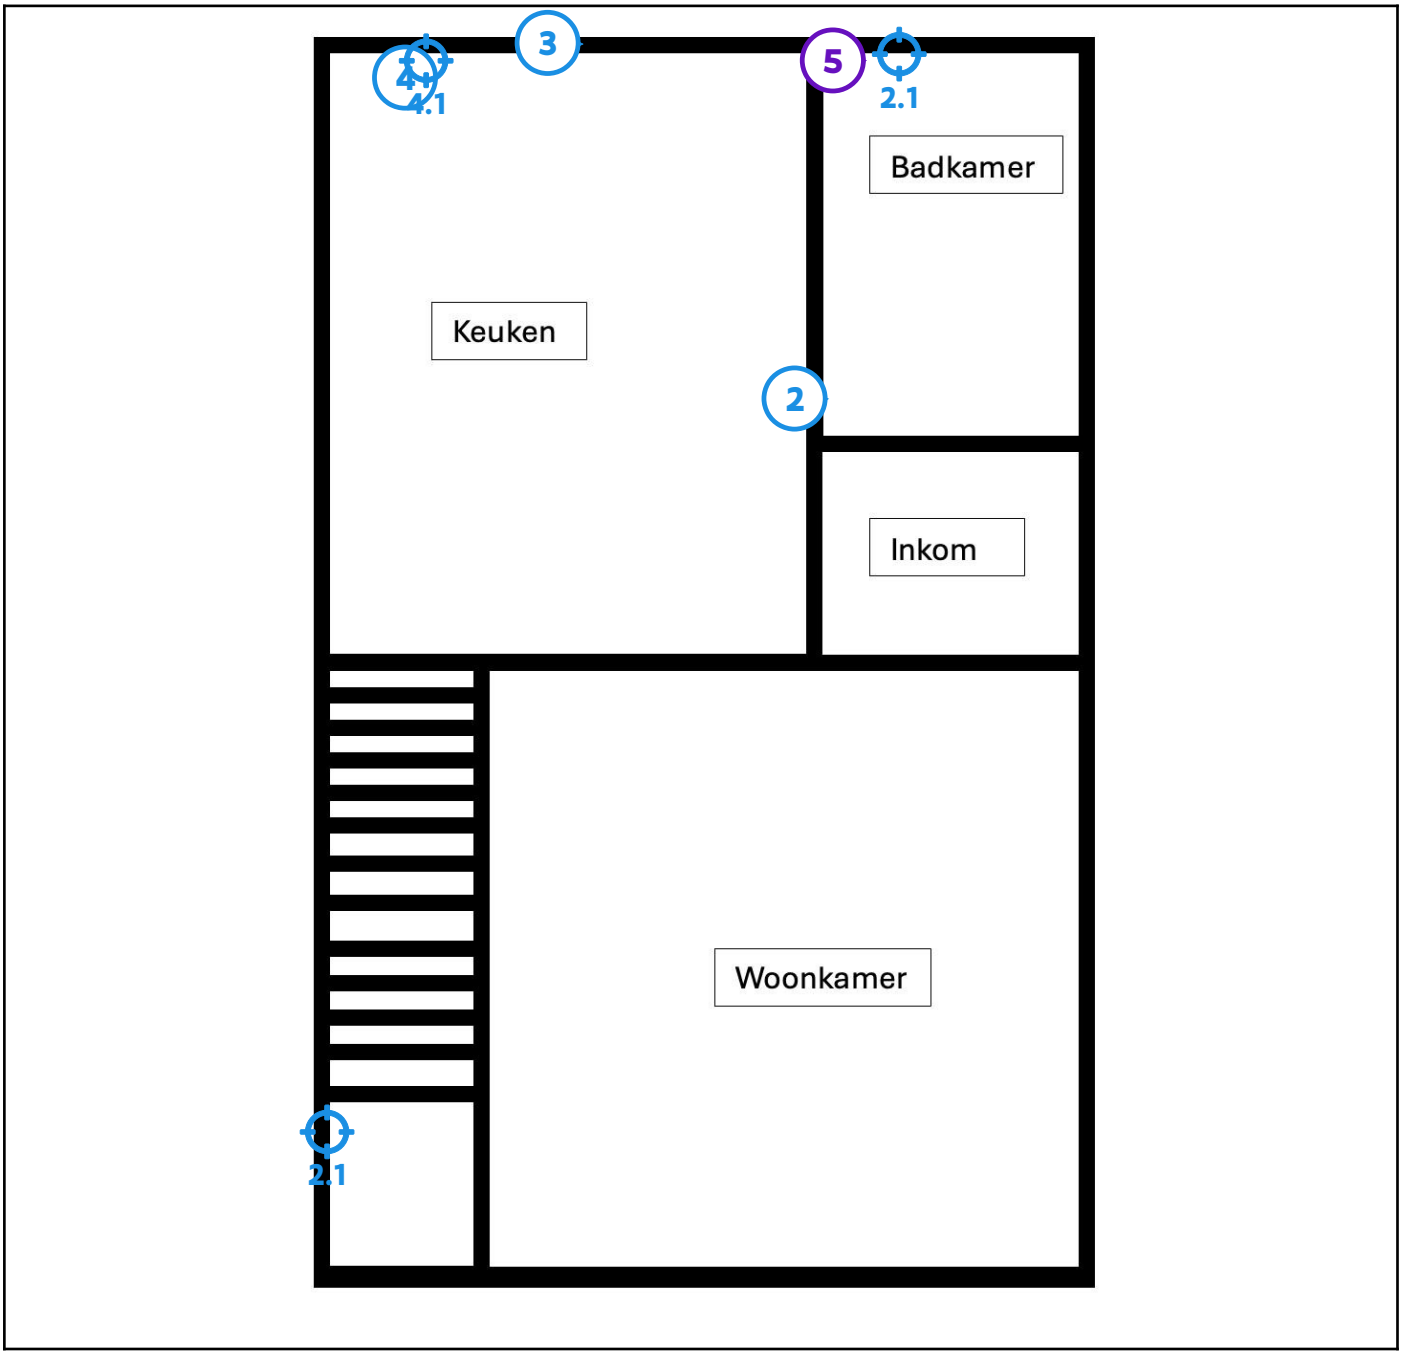
Plan 1.1: Gelijkvloers

Beschrijving	Type	Actie
2. Pleisterwerk muren	Geen asbest	-
2.1 Code: 20231099-5-32-2_001	Mengmonster	-
3. Mastiek schrijnwerk/gevel	Geen asbest	-

4. Antidreun onderzijde wasbak	Geen asbest	-
4.1 Code: 20231099-5-32-2_002	Puntmonster	-
5. Boiler	Overige ruimte of materiaal	-

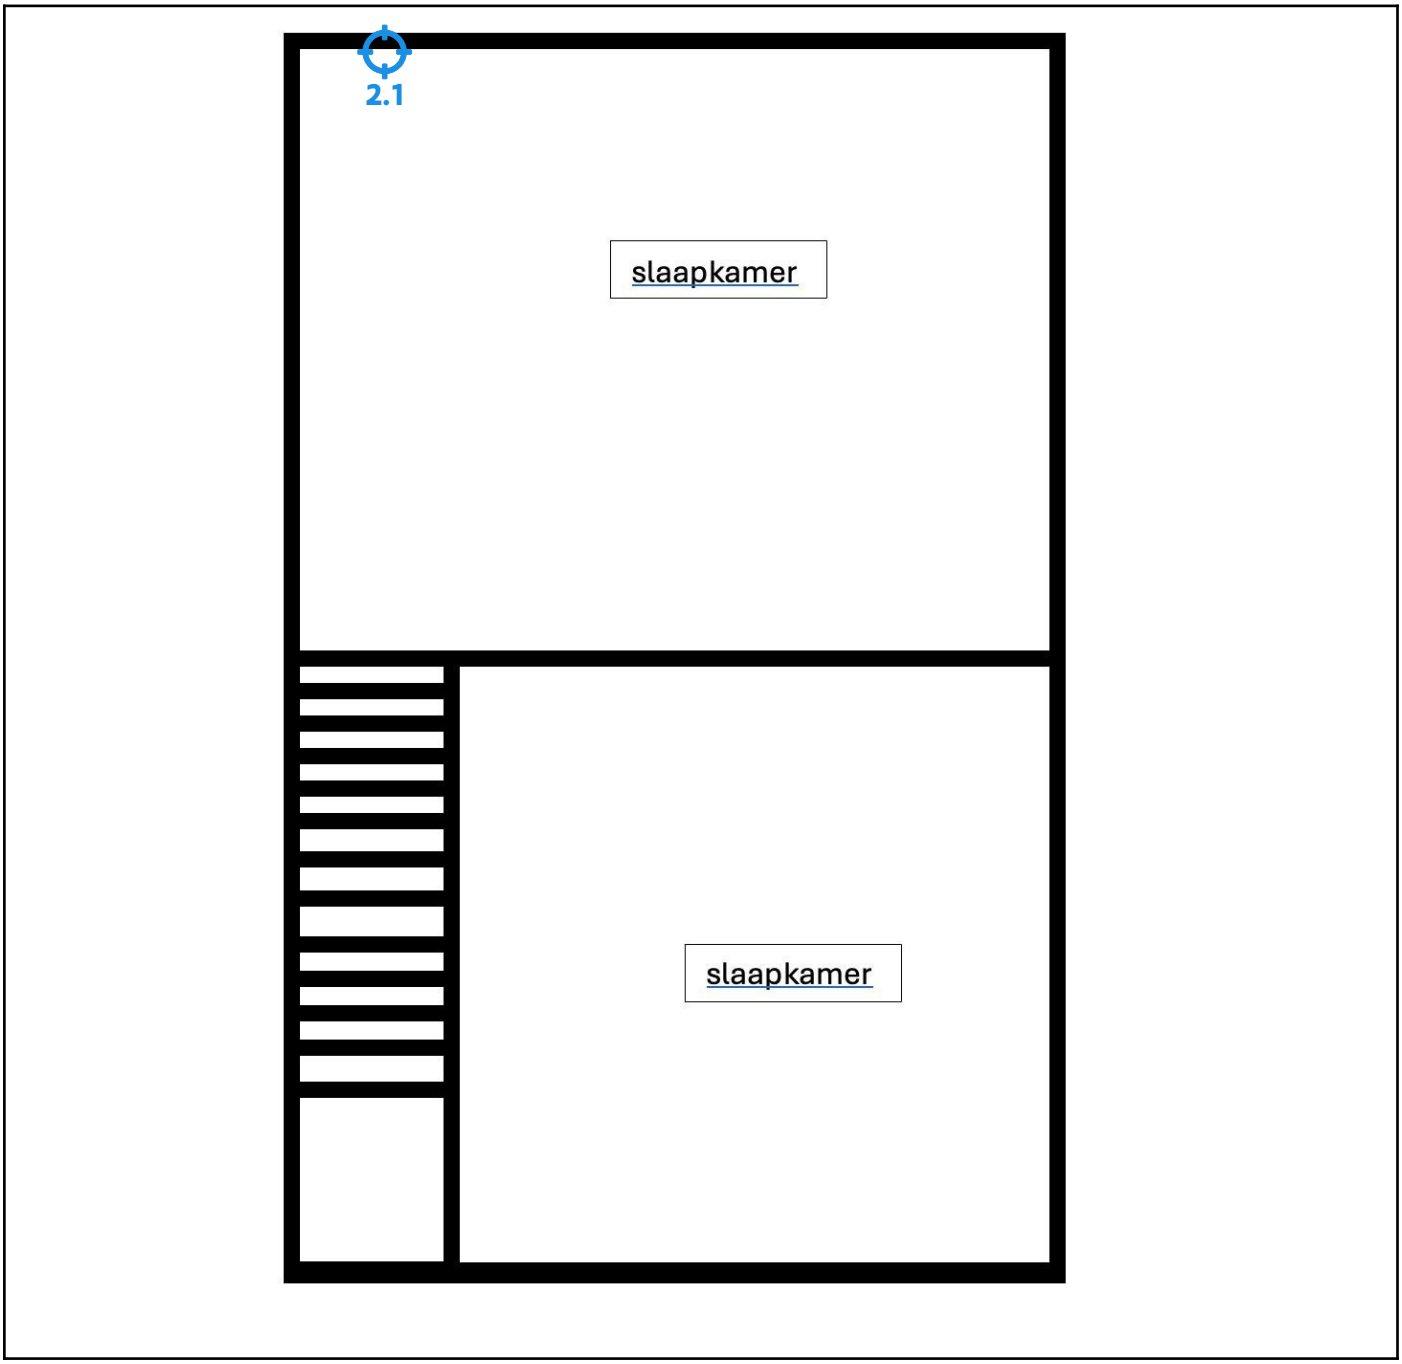
Plan 1.2: Verdieping 1

Beschrijving	Type	Actie
2. Pleisterwerk muren	Geen asbest	-
2.1 Code: 20231099-5-32-2_001	Mengmonster	-

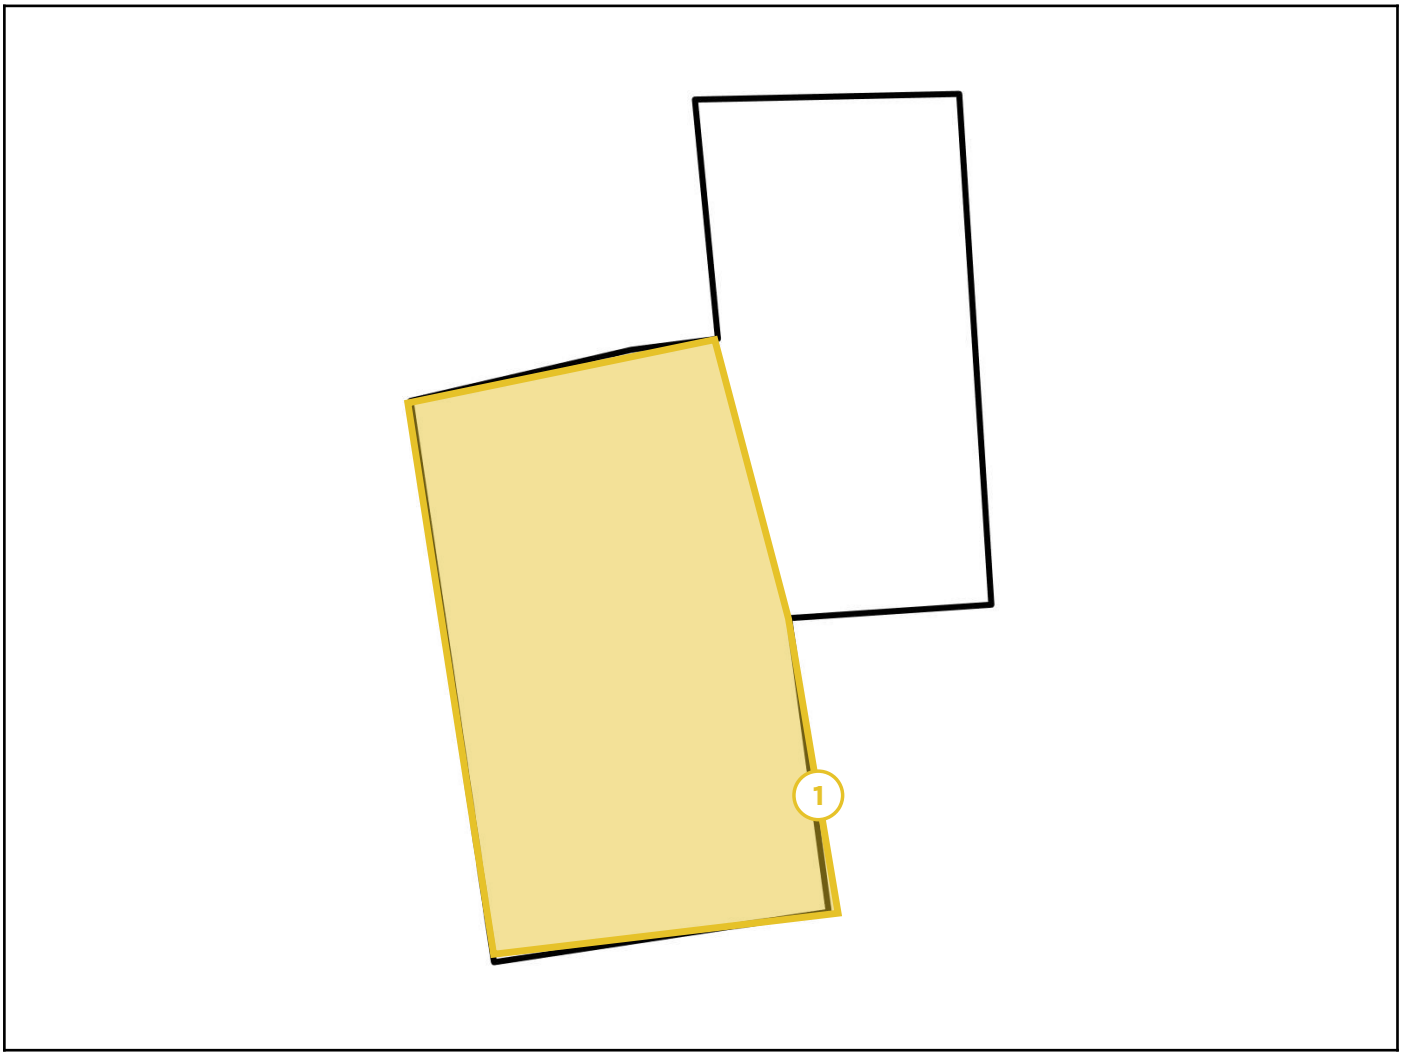
Plan 1.4: Dakenplan

Beschrijving	Type	Actie
1. Menuiserite onderdak	Asbestmateriaal	Zorgvuldig beheren
