Asbestinventarisattest

Meerhem 11, 9000 Gent

Attestnummer : **20261005-000137.000**
Uitgegeven op : **05.10.2026**
Geldig tot : **05.10.2036**

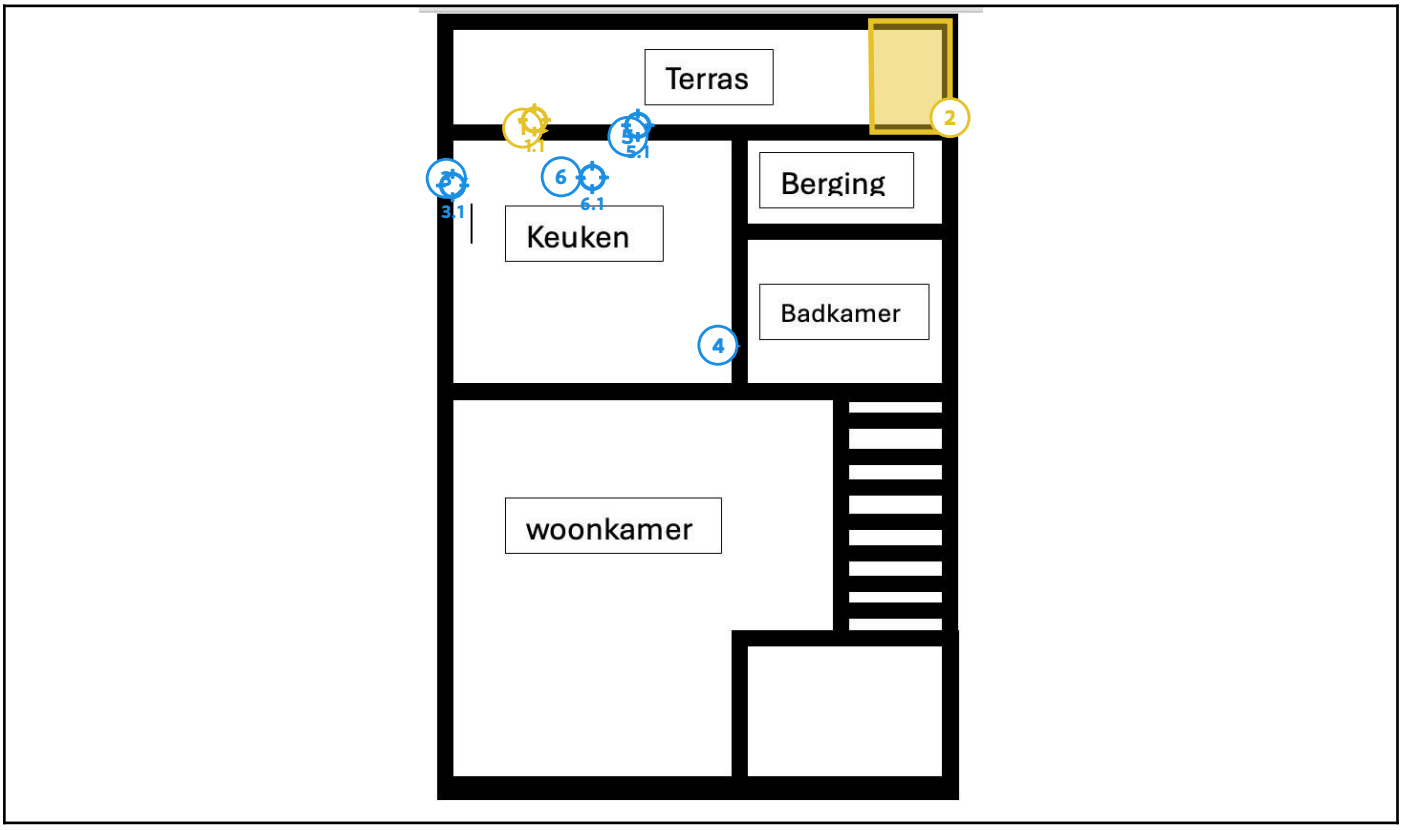
Plan 1.1: Gelijkvloers

Beschrijving	Type	Actie
1. Mastiek glas/schrijnwerk	Asbestmateriaal	Zorgvuldig beheren
1.1 Code: 20231099-5-32-4_002	Puntmonster	-
2. Menusierite onderdak	Asbestmateriaal	Zorgvuldig beheren
3. Antidreun onderzijde wasbakken	Geen asbest	-
3.1 Code: 20231099-5-32-4_004	Puntmonster	-
4. Pleisterwerk muren	Geen asbest	-
5. Mastiek gevel/schrijnwerk	Geen asbest	-
5.1 Code: 20231099-5-32-4_001	Puntmonster	-
6. Mastiek glaspartij keuken	Geen asbest	-

6.1 Code: 20231099-5-32-4_003	Puntmonster	-

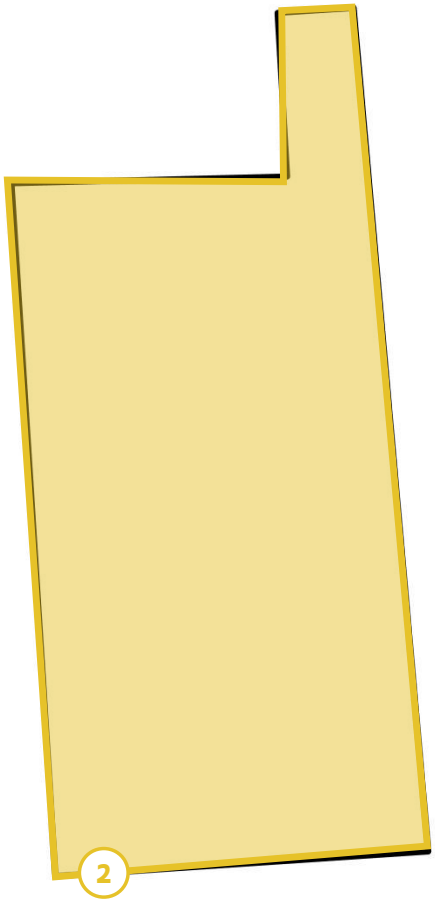
Plan 1.4: Dakenplan

Beschrijving	Type	Actie
2. Menusierite onderdak	Asbestmateriaal	Zorgvuldig beheren

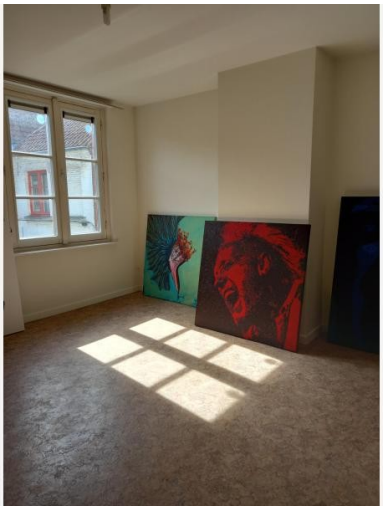
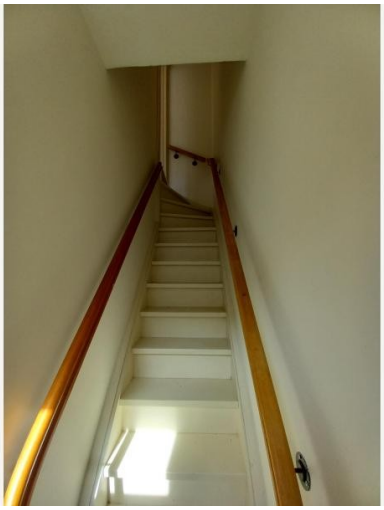
Fiche 4: Pleisterwerk muren

Geen asbest

Beschrijving	Pleisterwerk muren
Omgeving	Binnen
Primaire drager	Binnenwand
Bindmiddel van materiaal	Gips - kalk
Gebondenheid op basis van bindmiddel	Niet-hechtgebonden
Hoeveelheid (oppervlakte - dikte - aantal)	• 80,00 m^2 - 1,00 cm - 1 stuk
Totaal volume	0,80 m^3
Identificatiemethode	De asbestdeskundige gebruikt een bestaande laboanalyse als bewijsdocument met bevestiging door vaststelling en expertise.
Destructieve handeling voor identificatie	Nee
Opmerking	Pleisterwerk is algemeen aanwezig op de muren.
