Asbestinventarisattest

Jan Welterslaan 34, 2100 Antwerpen
Gemeenschappelijke delen

Attestnummer : **20250711-000121.000**
Uitgegeven op : **11.07.2025**
Geldig tot : **11.07.2035**

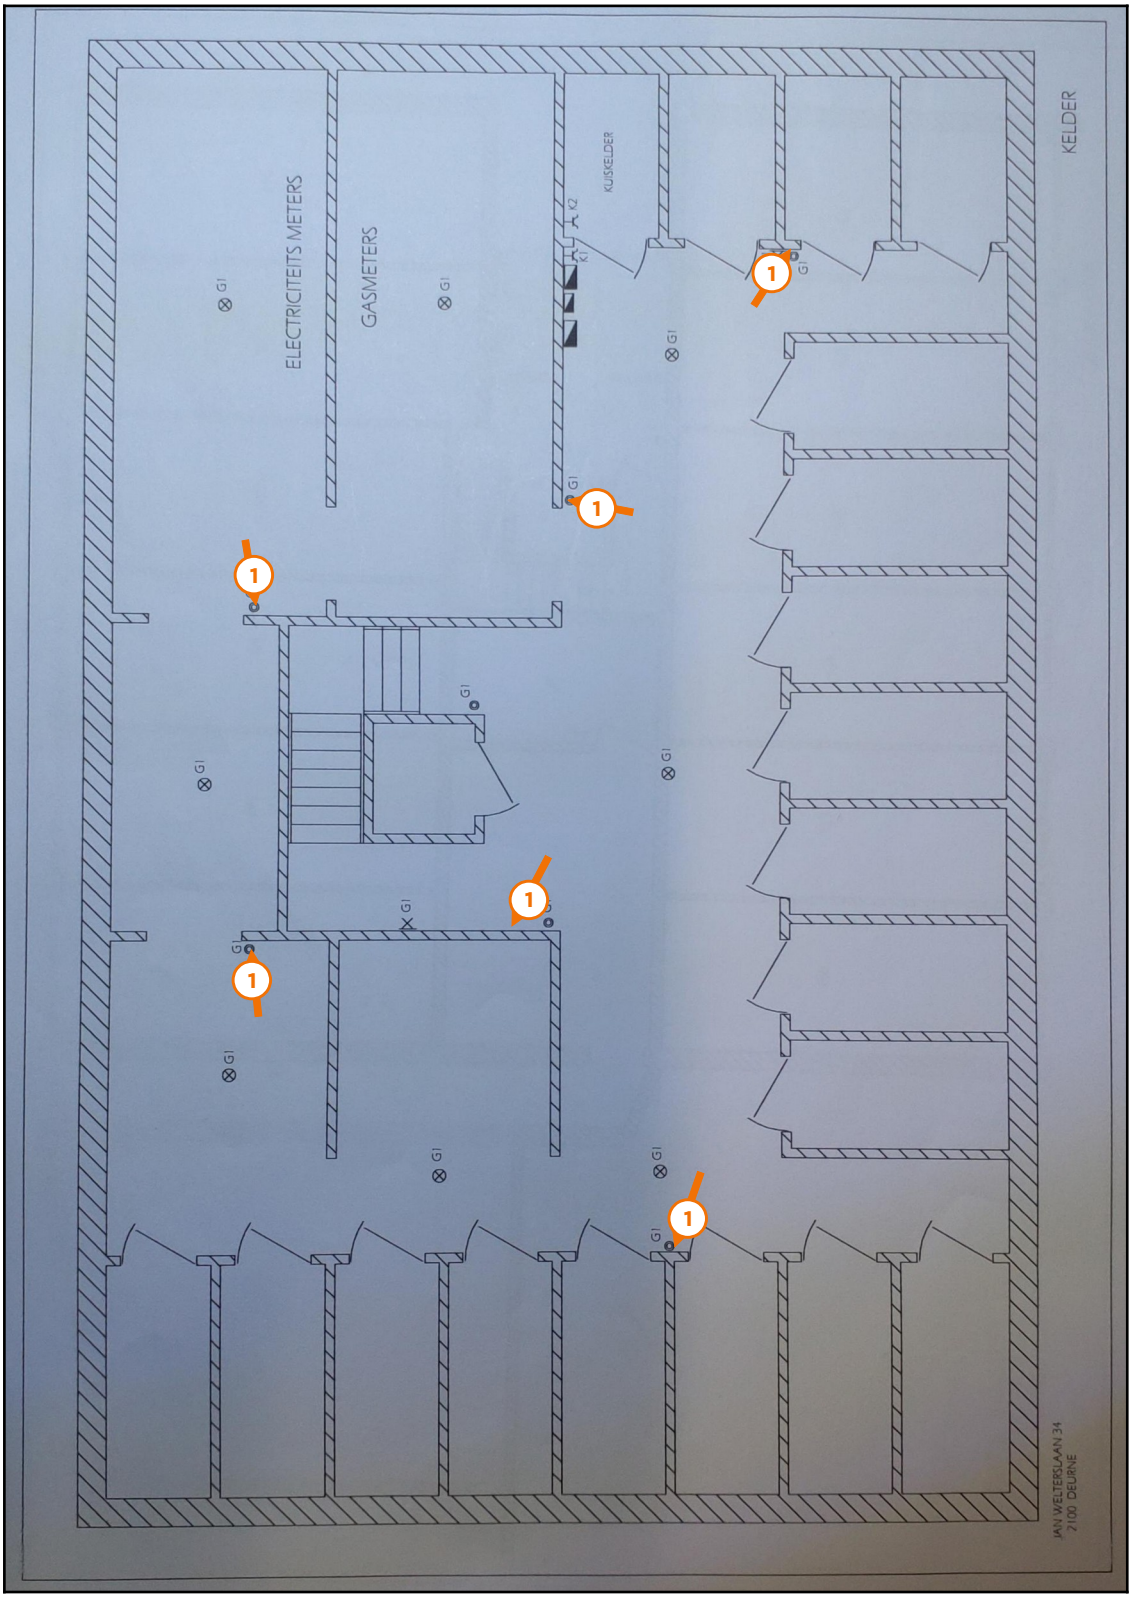
Plan 1.1: Kelder

1. Bakeliet schakelaars	Asbestmateriaal	Verwijderen

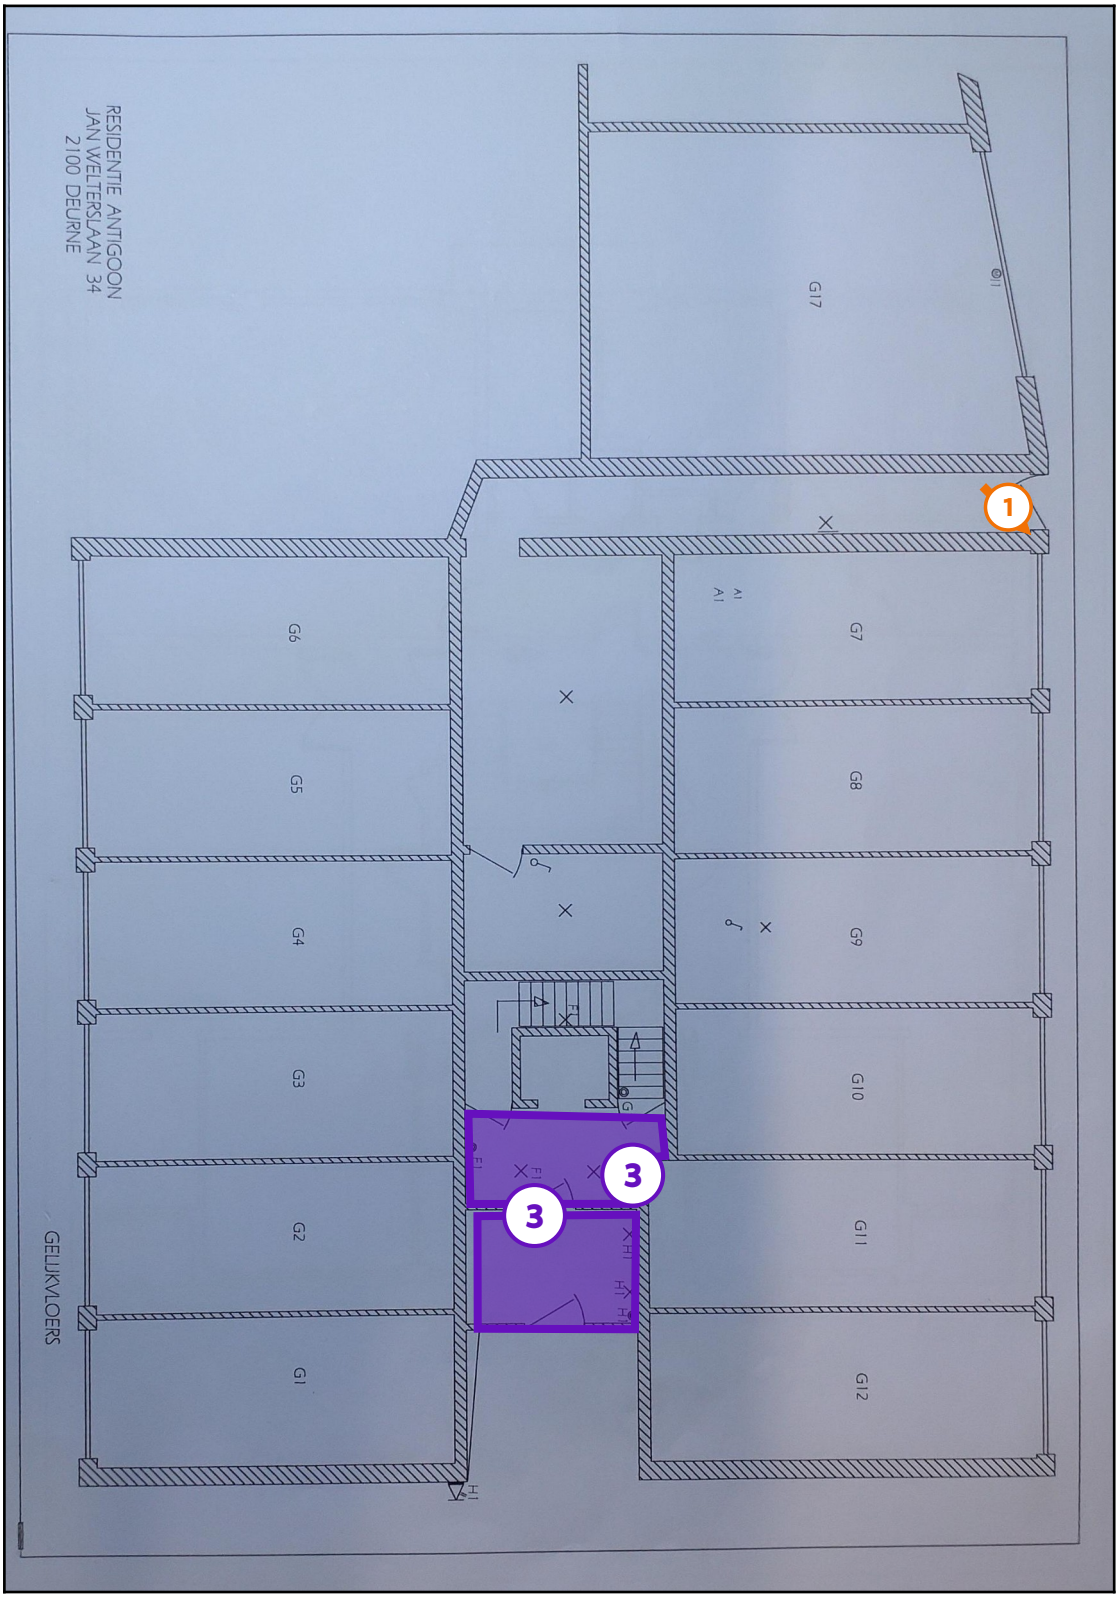
Plan 2.1: Gelijkvloers

1. Bakeliet schakelaars	Asbestmateriaal	Verwijderen
3. Tegellijm vloertegels	Advies	-

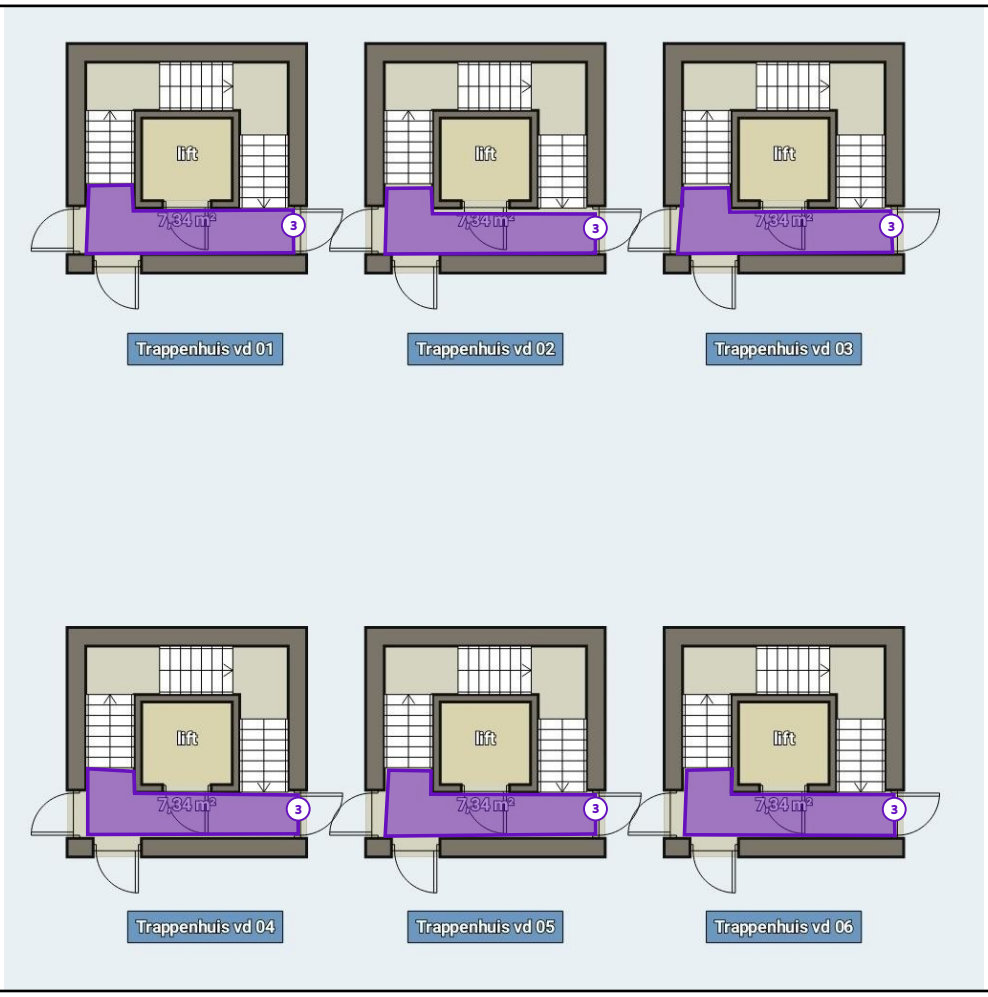
Plan 3.2: Trappenhuis vloer

Beschrijving	Type	Actie
3. Tegellijm vloertegels	Advies	-

Inspectie en staalname van de tegellijm is niet mogelijk zonder tegels uit te breken. Indien in de toekomst bij renovatiewerken de tegels uitgebroken worden is het aan te raden eerst een monsteranalyse van de tegellijm uit te voeren. Vroeger werd er soms asbest in de tegellijm verwerkt.

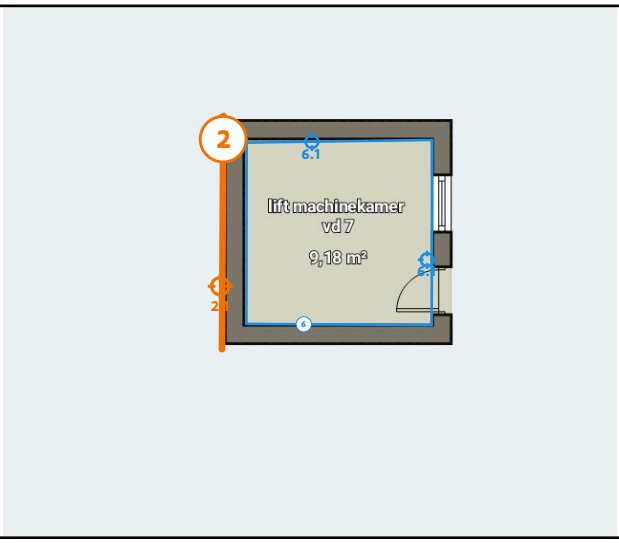
Plan 4.1: Lift machinekamer

Beschrijving	Type	Actie
2. Gevel met leien	Asbestmateriaal	Verwijderen
2.1 Code: Mm02	Puntmonster	-
6. Cementen smeerlaag	Geen asbest	-
6.1 Code: Mm03	Mengmonster	-

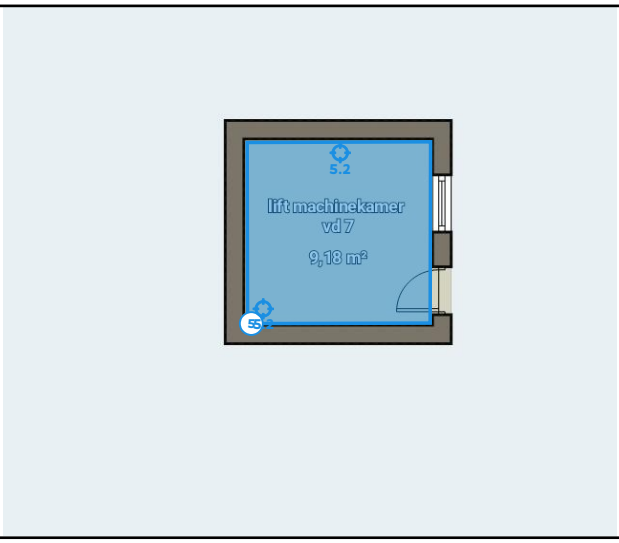
Plan 4.2: Machinekamer lift plafond

Beschrijving	Type	Actie
5. Pleisterwerk plafonds gemene delen	Geen asbest	-
5.2 Code: Mm06	Mengmonster	-

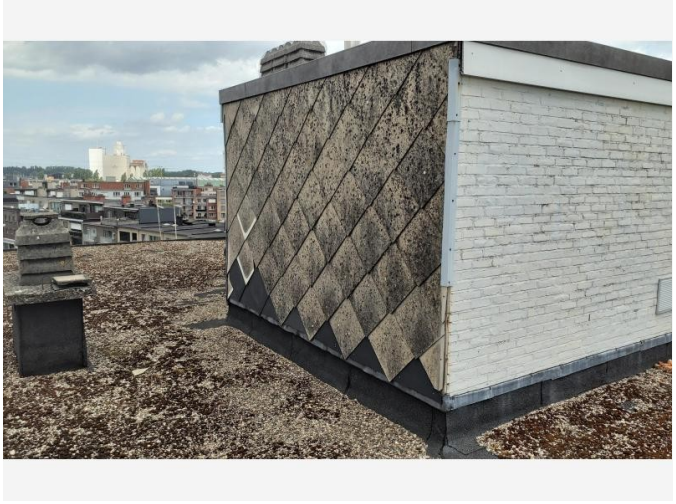
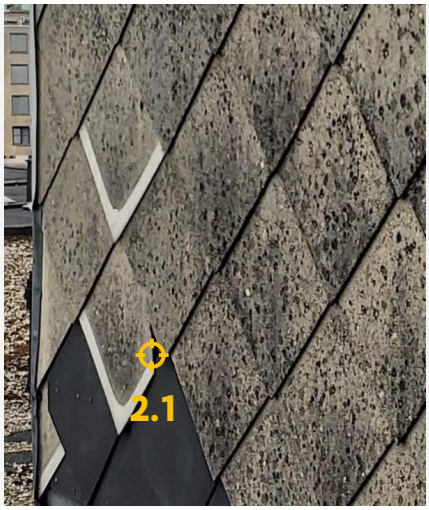
Fiche 2: Gevel met leien

Conclusie

Het asbestmateriaal valt onder de mijlpaal van 2034.

Eindbeoordeling materiaalrisico	Verhoogd materiaalrisico en/of verhoogde kans op vezelvrijgave

Gebondenheid	Categorie 1: hechtgebonden in oorsprong
Asbestsoort (vezeltype)	Alleen chrysotiel
Asbestconcentratie	Laag (< 50%)
Afschermingsgraad van het gehele materiaal	Geheel of deels vrij aan de buitenlucht
Toestand van het materiaal	Matig beschadigd, matig verweerd

#	Type	Referentie	Resultaat
2.1	Puntmonster	Mm02	Chrysotiel

Beschrijving	Gevel met leien
Omgeving	Buiten
Primaire drager	Wand buitenschil
Asbestmateriaal	Dak- en gevelbekleding - Lei, shingle
Bindmiddel van asbestmateriaal	Cement
Gebondenheid op basis van bindmiddel	Hecht
Hoeveelheid (oppervlakte - aantal)	• 7,00 m^2 - 1 stuk
Totale oppervlakte	7,00 m^2
Eenvoudig bereikbaar	Ja
Bevestigingswijze	• Genageld, geniet
Identificatiemethode	Vaststelling met monstername
Destructieve handeling voor identificatie	Nee
Opmerking	De hoeveelheid is een schatting en kan afwijken van de werkelijke toestand.

- Verwijder dit asbestmateriaal zo snel mogelijk. Volg de toestand goed op.
- Hemelwater dat afspoelt van asbestcement daken of gevels kan asbestdeeltjes bevatten. Gebruik het enkel voor gesloten circuits (bv. spoelen toiletten). Reinig na het vervangen van het dak of de gevel de dakgoten en regenwaterput of -ton om asbesthoudend sediment of slib te verwijderen

- Eenvoudige handelingen: mag via doe-het-zelf of door werknemer(s) met opleidingsattest eenvoudige handelingen
  Deze toepassing kan door een aannemer die over een opleidingsattest eenvoudige handelingen beschikt of door een particulier (doe-het-zelf), verwijderd worden indien er geen verhoogd risico op vrijgave van asbestvezels (max. concentratie 0,01 vezels/cm3 - CODEX Art. VI.3-54) ontstaat en de toepassing voorafgaand wordt gefixeerd/bevochtigd; de individuele elementen zonder machinale werktuigen (boormachine, slijpschijf, hogedrukreiniger,...) en zonder breken of gooien een voor een losgemaakt worden; en ten slotte dubbel en luchtdicht verpakt weggevoerd worden naar een erkend afvalpunt (recyclagepark).

- Eenvoudige handelingen: enkel door erkend asbestverwijderaar
  Indien bovenstaande criteria worden overschreden:

Deze toepassing kan enkel door een erkende asbestverwijderaar verwijderd worden omdat er hier automatisch een verhoogd risico op vrijgave van asbestvezels (max. concentratie 0,01 vezels/cm3 - CODEX - Art. VI.3-54) ontstaat. (Bron: VLAREM II: 6.4.0.1 par1, par2 en par3). Een erkend asbestverwijderaar moet ingeschakeld worden voor deze toepassingen die niet (kunnen) worden verwijderd door de couveuzezakmethode, door hermetische zone of door de materialen beschreven in Vlarem II, art. 6.4.0.1 par2. (Bron: Leidraad bij het Inspectieprotocol)

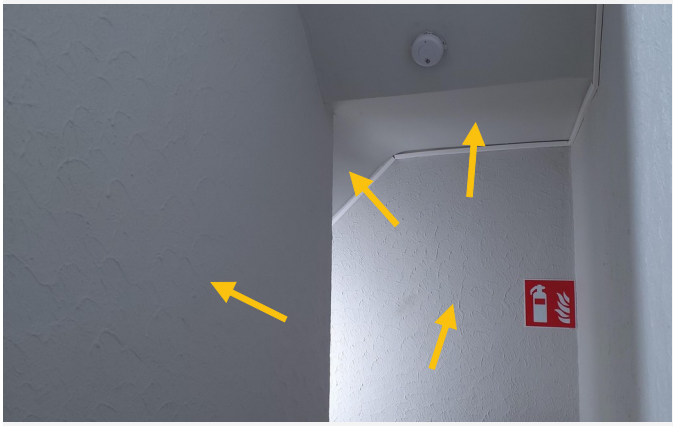
Fiche 4: Pleisterwerk traphal

Geen asbest

#	Type	Referentie	Resultaat
4.1	Mengmonster	Mm07	Geen asbest
4.2	Mengmonster	Mm08	Geen asbest

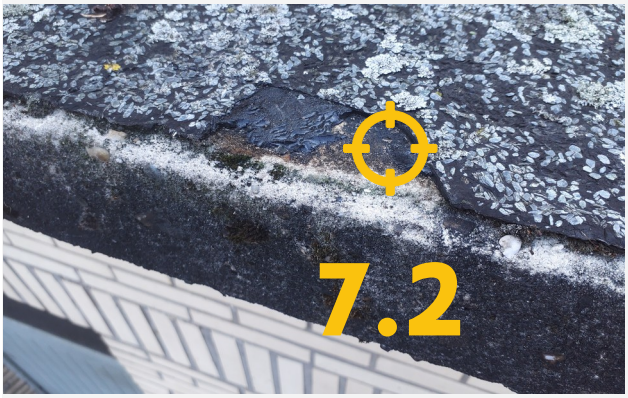
Fiche 7: Roofing

Geen asbest

#	Type	Referentie	Resultaat
7.1	Puntmonster	Mm05	Geen asbest
7.2	Puntmonster	Mm09	Geen asbest
