Asbestinventarisattest

Dorpstraat 119D/11, 2520 Ranst

Attestnummer : **20251125-000401.000**
Uitgegeven op : **25.11.2025**
Geldig tot : **25.11.2035**

Niet-asbestveilig

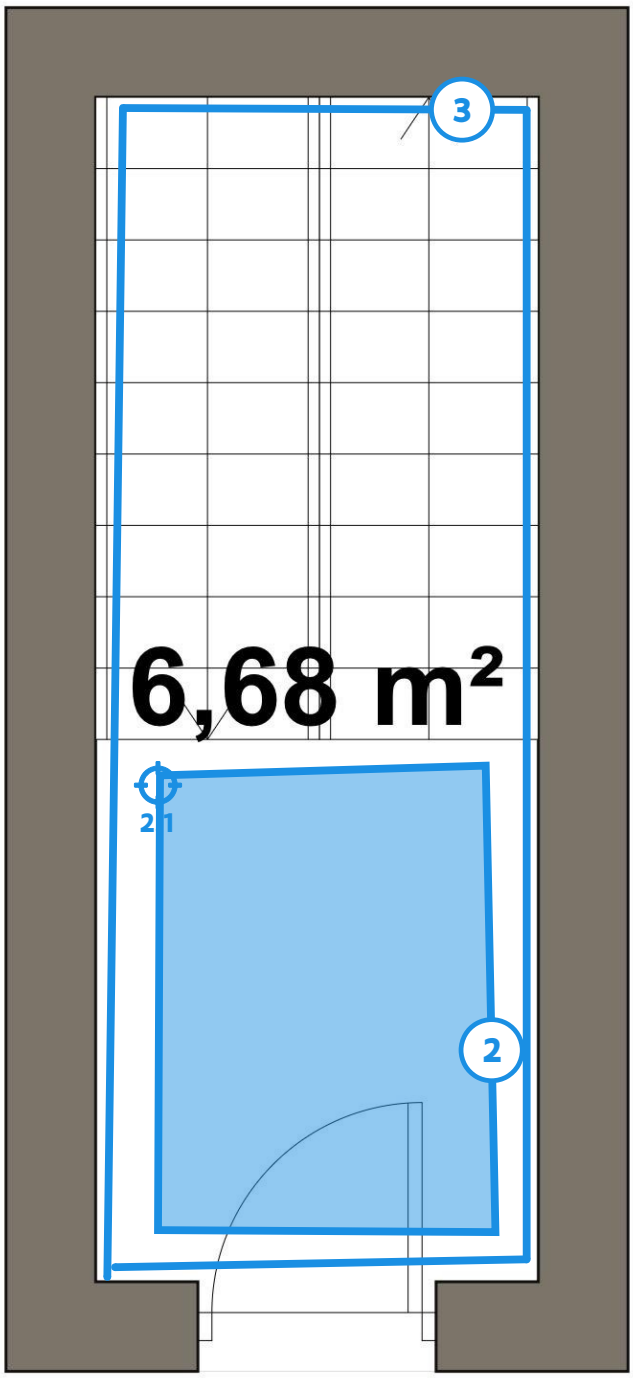
Plan 1.1: Gelijkvloers

Beschrijving	Type	Actie
2. Pleisterwerk plafonds	Geen asbest	-

2.1 Code: MM02	Mengmonster	-
3. Pleisterwerk muren	Geen asbest	-

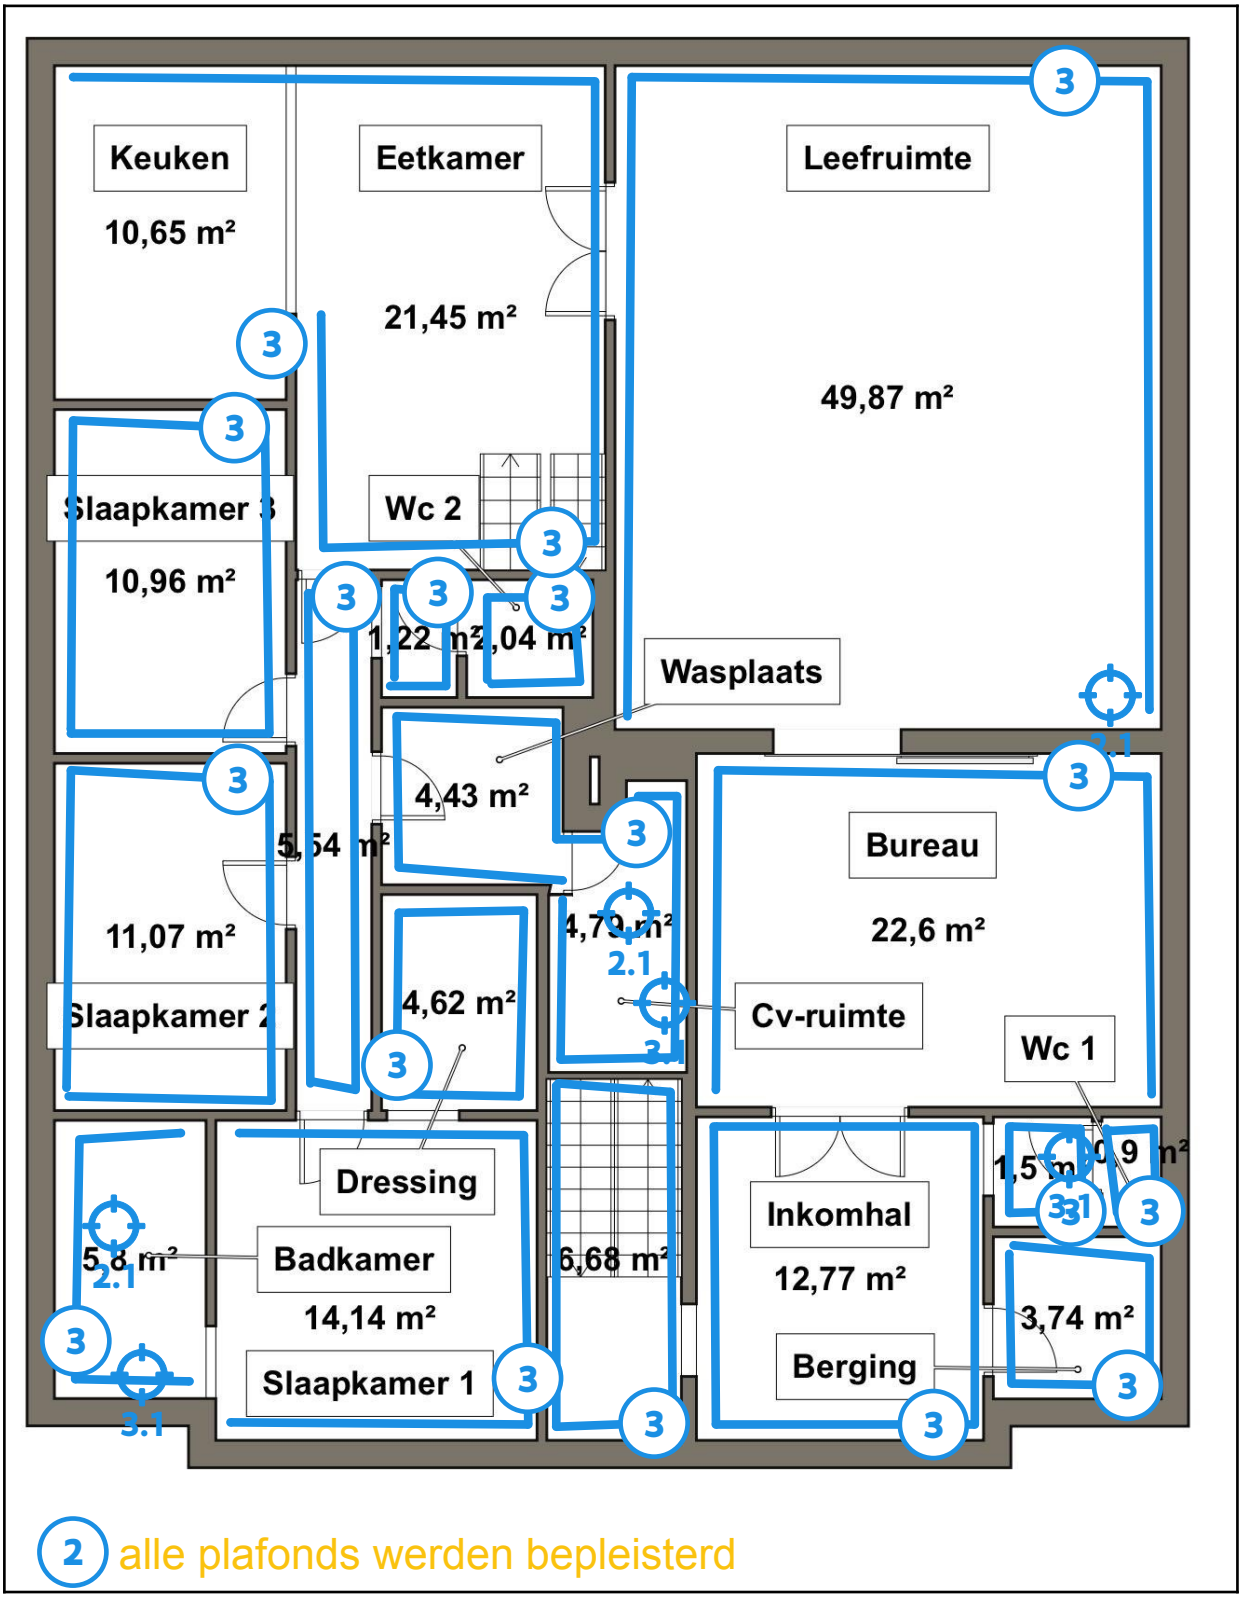
Plan 1.2: 1ste verdieping

2. Pleisterwerk plafonds	Geen asbest	-
2.1 Code: MM02	Mengmonster	-
3. Pleisterwerk muren	Geen asbest	-
3.1 Code: MM01	Mengmonster	-

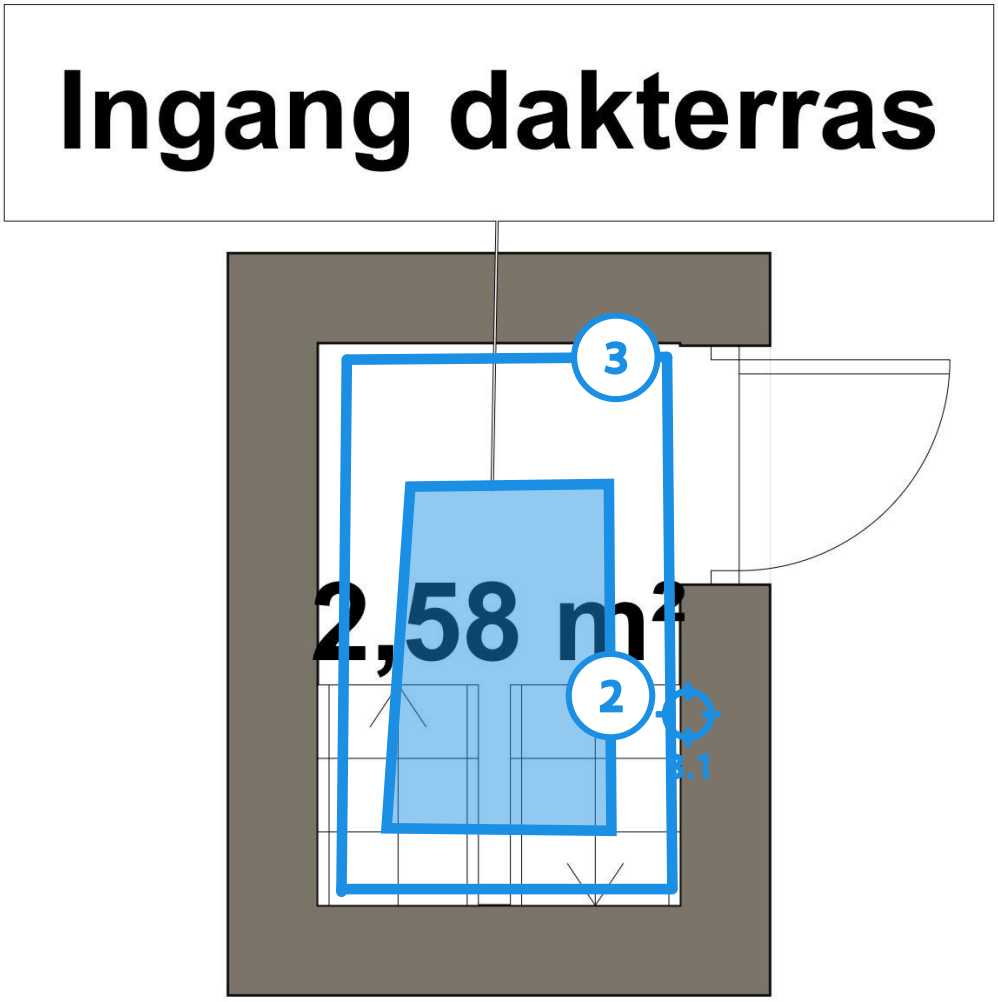
Plan 1.3: 2de verdieping

Beschrijving	Type	Actie
2. Pleisterwerk plafonds	Geen asbest	-
3. Pleisterwerk muren	Geen asbest	-
3.1 Code: MM01	Mengmonster	-

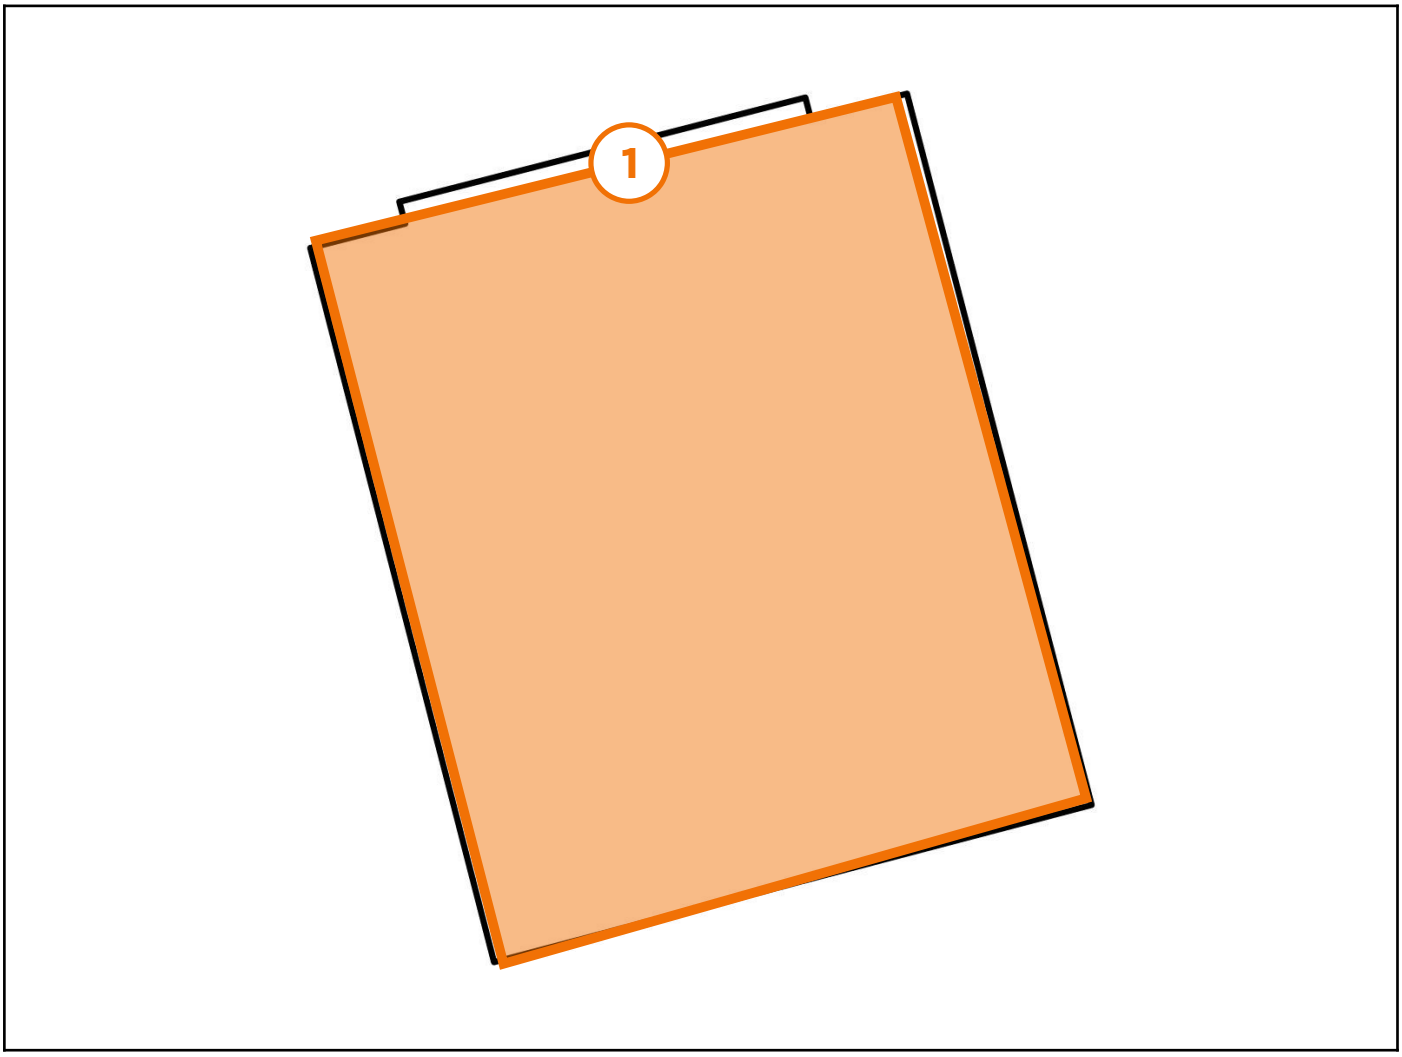
Plan 1.4: Hoofdgebouw dak

Beschrijving	Type	Actie
1. Dakleien	Asbestmateriaal	Verwijderen

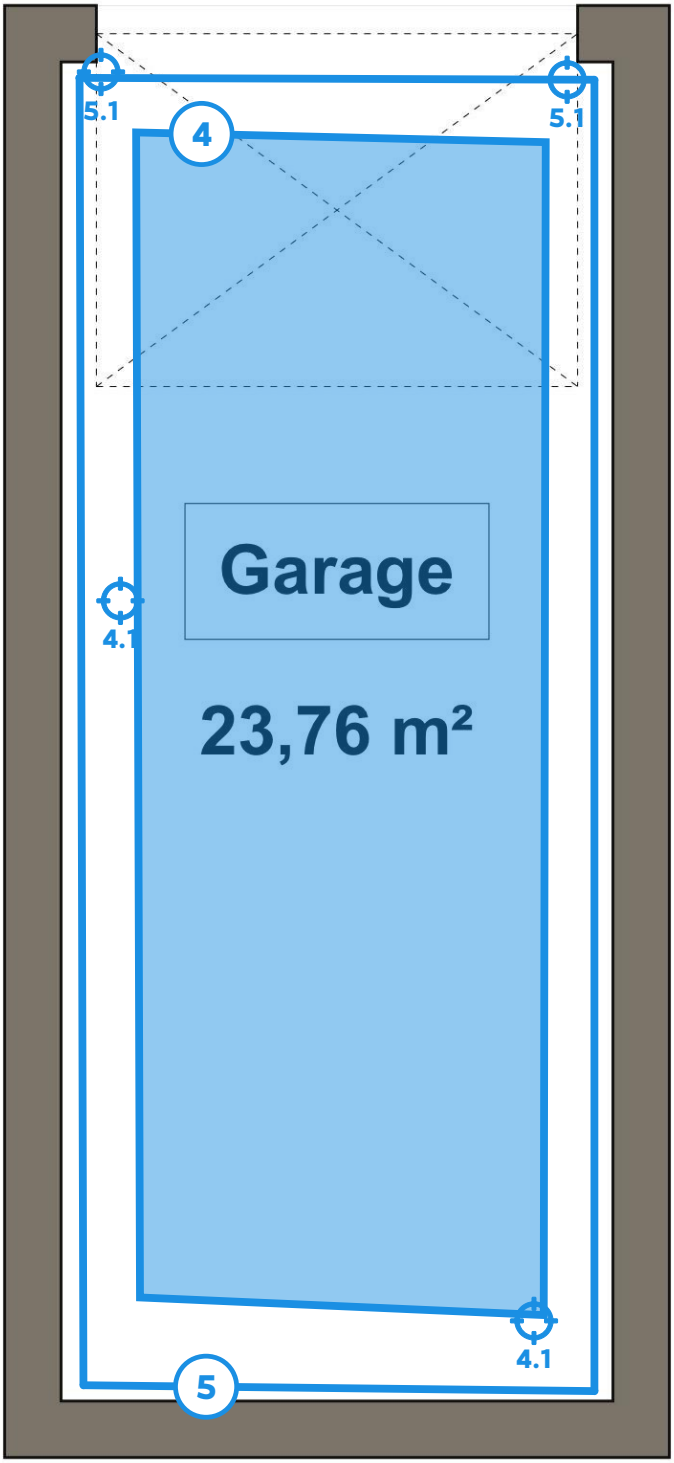
Plan 2.1: Garagebox plan

Beschrijving	Type	Actie
4. Pleisterwerk plafonds garage	Geen asbest	-

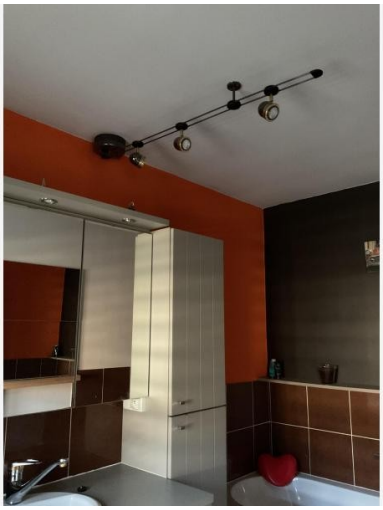
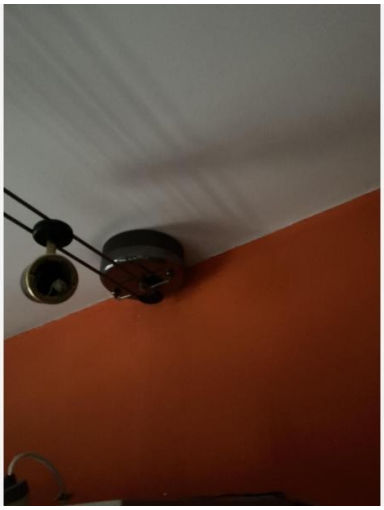
Fiche 2: Pleisterwerk plafonds

Geen asbest

#	Type	Referentie	Resultaat
2.1	Mengmonster	MM02	Geen asbest

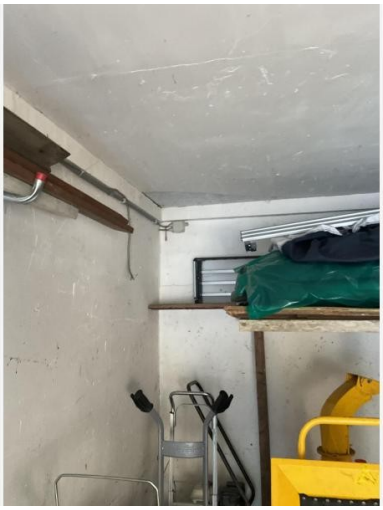
Fiche 4: Pleisterwerk plafonds garage

Geen asbest

#	Type	Referentie	Resultaat
4.1	Mengmonster	MM04	Geen asbest
