Asbestinventarisattest

Statielei 71, 2140 Antwerpen

Attestnummer : **20260604-000298.001**
Uitgegeven op : **06.06.2026**
Geldig tot : **06.06.2031**

Niet-asbestveilig

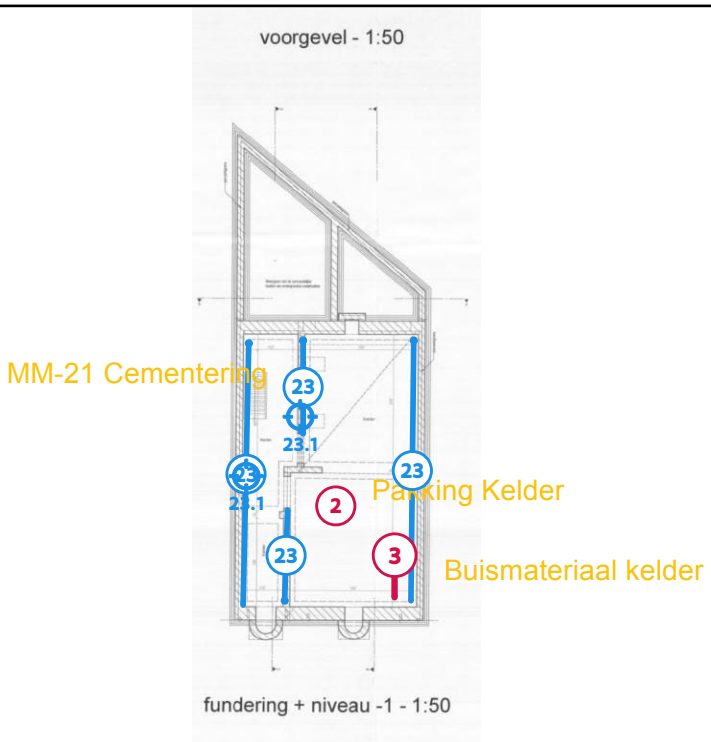
Plan 1.1: Kelder

Beschrijving	Type	Actie
2. 25. Pakking	Asbestmateriaal	Dringend verwijderen
3. 24. Buismateriaal	Asbestmateriaal	Dringend verwijderen
23. 21. Cementering kelder	Geen asbest	-
23.1 Code: MM-21	Mengmonster	-

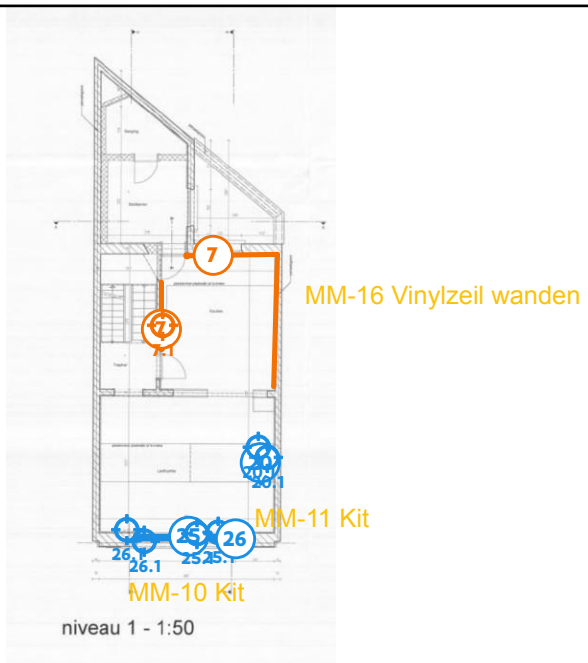
Plan 1.3: 1e verdieping

Beschrijving	Type	Actie
7. 16. Vinylzeil keuken	Asbestmateriaal	Verwijderen
7.1 Code: MM-16	Puntmonster	-
20. 18. Pleisterwerk schouw	Geen asbest	-
20.1 Code: Mm-18	Mengmonster	-
25. 11. Kit voorgevel	Geen asbest	-
25.1 Code: MM-11	Mengmonster	-
26. 10. Kit voorgevel	Geen asbest	-
26.1 Code: MM-10	Mengmonster	-

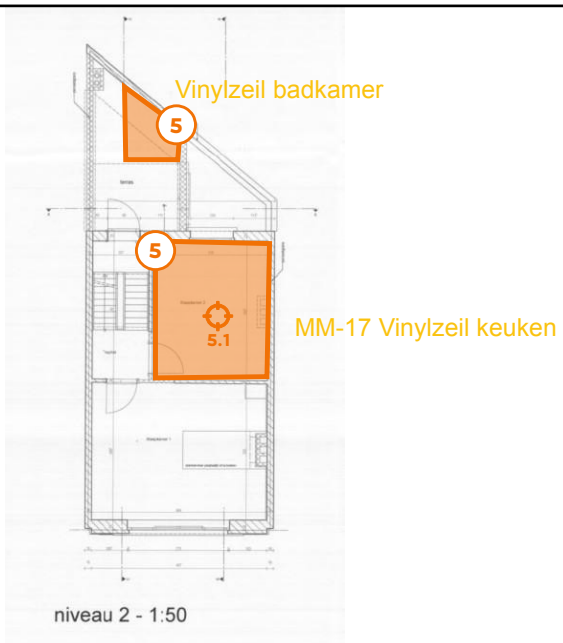
Plan 1.4: 2e verdieping

Beschrijving	Type	Actie
5. 17. Vinylzeil keuken en badkamer	Asbestmateriaal	Verwijderen
5.1 Code: Mm-17	Puntmonster	-

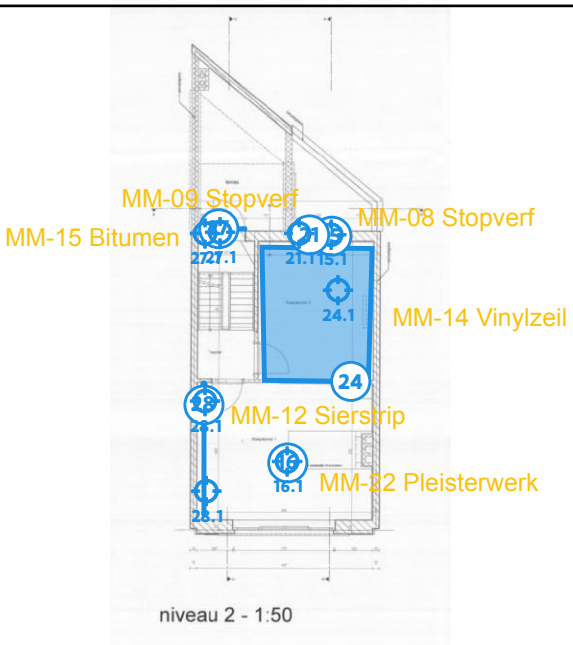
Plan 1.5: 2e verdieping

Beschrijving	Type	Actie
15. 08. Stopverf voorgevel	Geen asbest	-
15.1 Code: MM-08	Puntmonster	-
16. 22. Pleisterwerk hal	Geen asbest	-
16.1 Code: MM-22	Mengmonster	-
21. 09. Stopverf achtergevel	Geen asbest	-
21.1 Code: MM-09	Puntmonster	-
24. 14. Vinylzeil slaapkamer	Geen asbest	-
24.1 Code: MM-14	Puntmonster	-
27. 15. Bitumen terras	Geen asbest	-
27.1 Code: MM-15	Mengmonster	-
28. 12. Sierstrip	Geen asbest	-

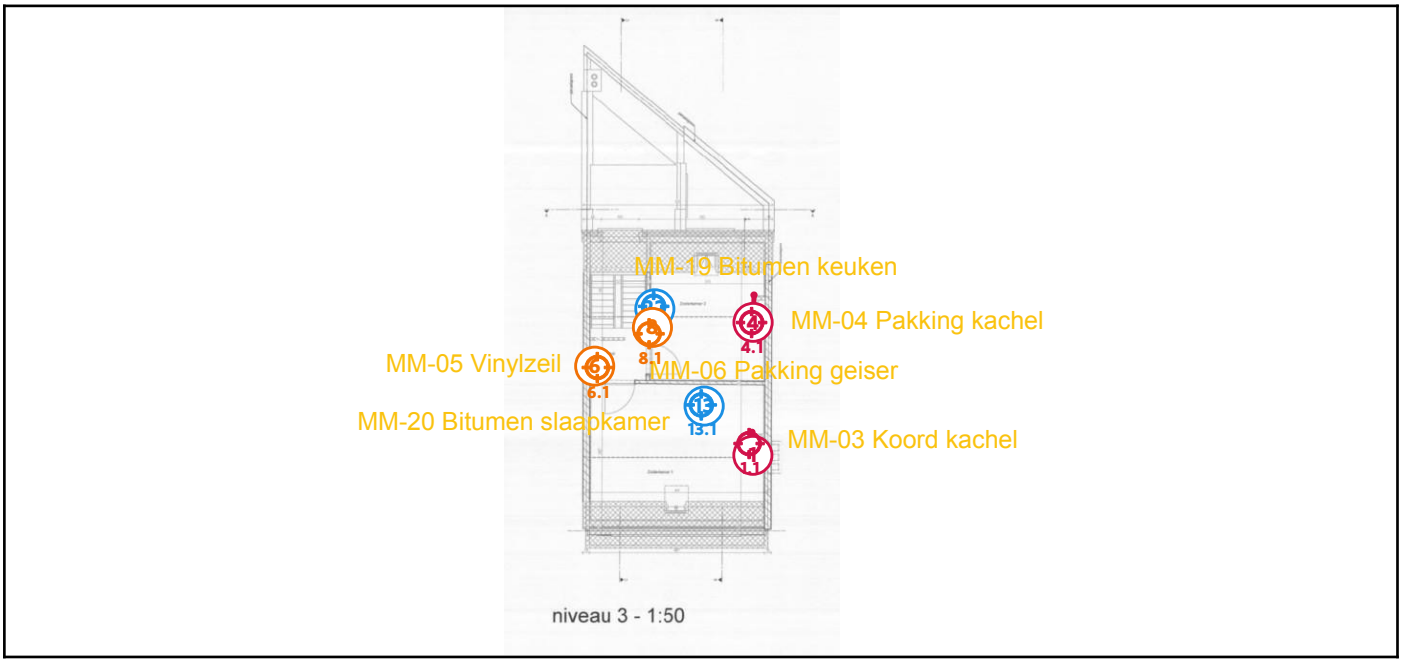
Plan 1.6: 3e verdieping

Beschrijving	Type	Actie
1. 03. Koord kachel	Asbestmateriaal	Dringend verwijderen
1.1 Code: MM-03	Puntmonster	-
4. 04. Pakking kachel	Asbestmateriaal	Dringend verwijderen
4.1 Code: MM-04	Puntmonster	-
6. 05. Vinylzeil kast	Asbestmateriaal	Verwijderen
6.1 Code: MM-05	Puntmonster	-
8. 06. Pakking geiser	Asbestmateriaal	Verwijderen
8.1 Code: MM-06	Puntmonster	-
13. 20. Bitumen slaapkamer	Geen asbest	-
13.1 Code: MM-20	Puntmonster	-
22. 19. Bitumen keuken	Geen asbest	-

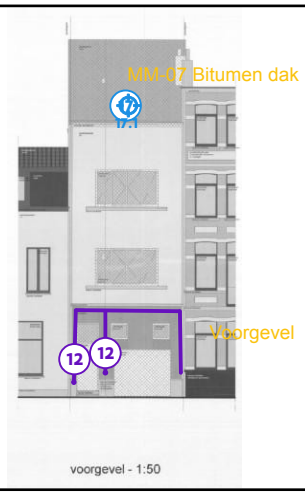
Plan 1.7: Voorgevel

Beschrijving	Type	Actie
12. 27. Buitengevel	Advies	-
17. 07. Bitumen dak	Geen asbest	-
17.1 Code: MM-07	Mengmonster	-

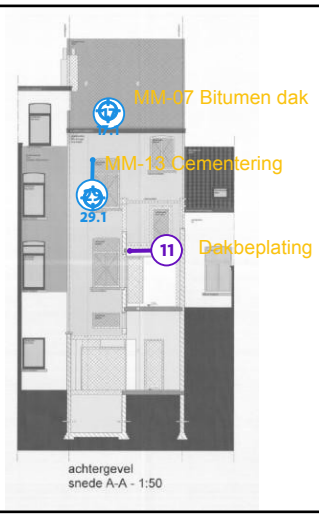
Plan 1.8: Achtergevel

Beschrijving	Type	Actie
11. 29. Dakbeplating	Advies	-
17. 07. Bitumen dak	Geen asbest	-
17.1 Code: MM-07	Mengmonster	-
29. 13. Cementering	Geen asbest	-
29.1 Code: MM-13	Puntmonster	-

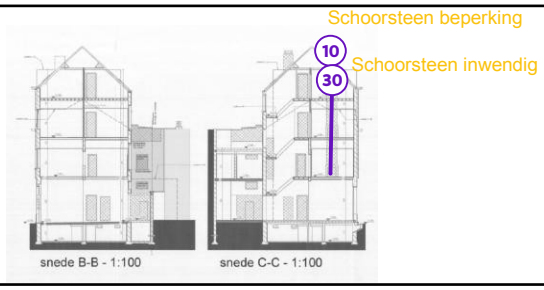
Plan 1.9: Doorsnede

Beschrijving	Type	Actie
10. 30. Schoorsteen dak	Beperking	-
30. 28. Schoorsteen inwendig	Overige ruimte of materiaal	-

Uitleg van de asbestdeskundige: Het betreft schoorsteen op het dak welke niet bereikbaar is.

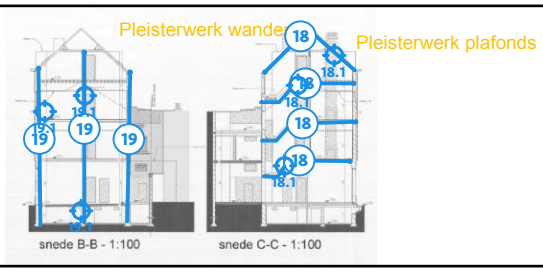
Plan 1.10: Doorsnede pleisterwerk

Beschrijving	Type	Actie
18. 02. Pleisterwerk plafonds	Geen asbest	-
18.1 Code: MM-02	Mengmonster	-
19. 01. Pleisterwerk wanden	Geen asbest	-
19.1 Code: MM-01	Mengmonster	-

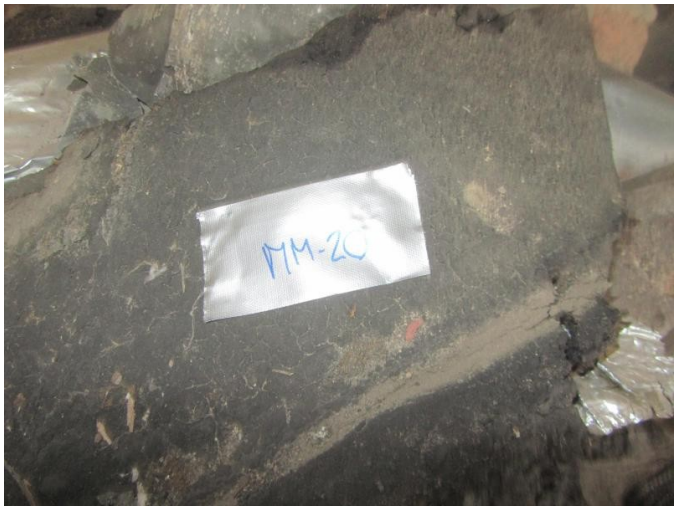
Fiche 13: 20. Bitumen slaapkamer

Geen asbest

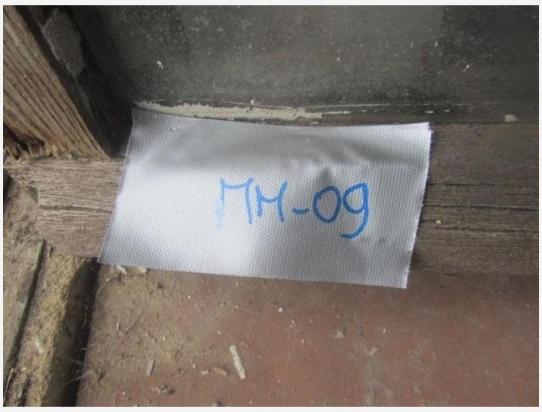
Fiche 21: 09. Stopverf achtergevel

Geen asbest

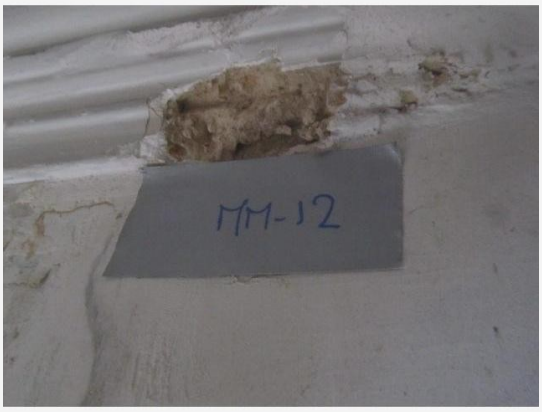
Fiche 28: 12. Sierstrip

Geen asbest

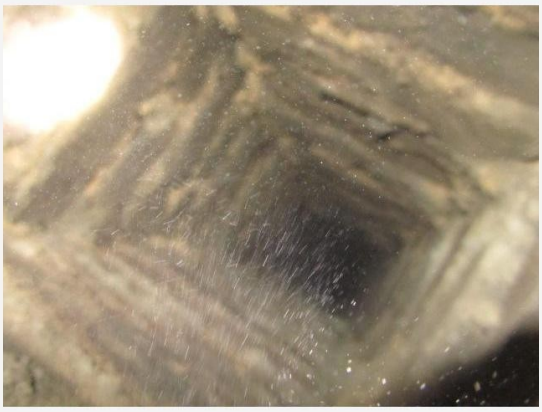
Beschrijving	Notitie	Terug te vinden op plannen
Fiche 30: 28. Schoorsteen inwendig	Schoorsteen gemetseld	Plan 1.9: Doorsnede
Fiche 31: 26. Pleisterwerk resten	Het betreft resten op de vloer afkomstig van bemonsterde binnenwanden (asbestvrij).	-
