Asbestinventarisattest

Ten Eekhovelei 194, 2100 Antwerpen

Attestnummer : **20260611-000060.000**
Uitgegeven op : **11.06.2026**
Geldig tot : **11.06.2031**

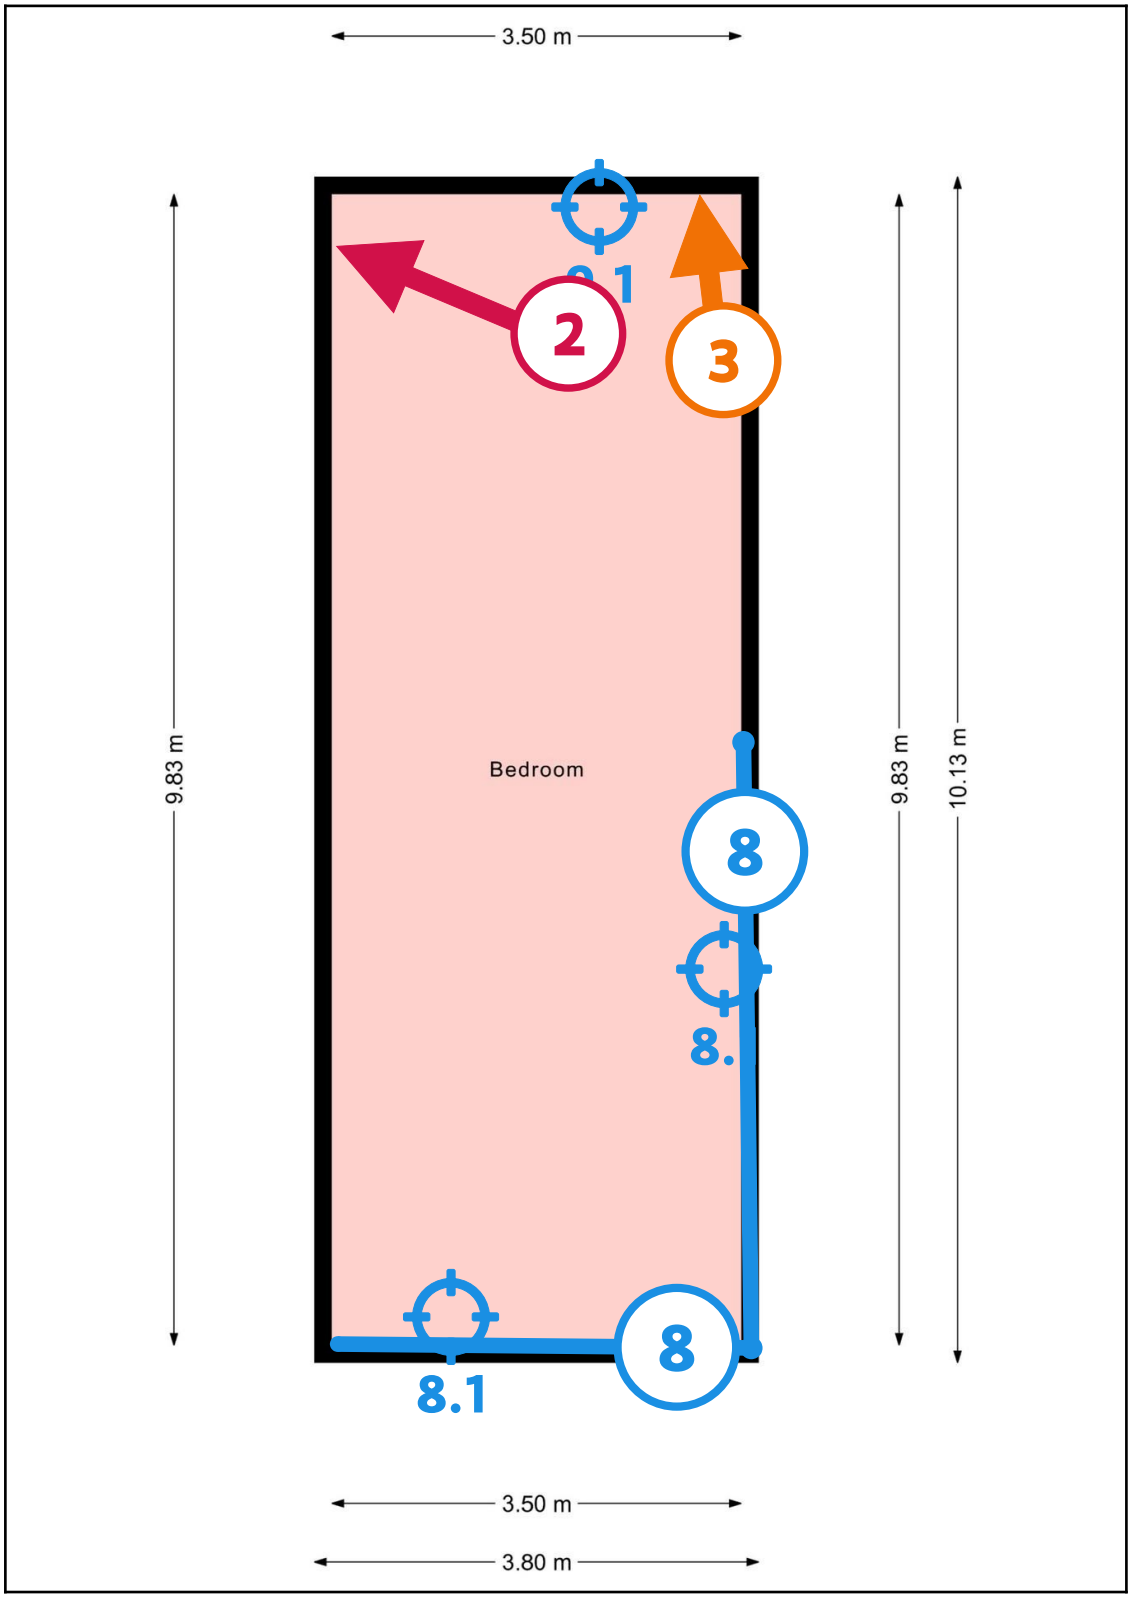
Plan 1.1: Niveau -1

2. Bakeliet schakelkast	Asbestmateriaal	Dringend verwijderen
3. Bakeliet schakelaars/stopcontacten	Asbestmateriaal	Verwijderen
8. Cementen smeerlaag kelder	Geen asbest	-
8.1 Code: 4.63273	Mengmonster	-
9. Afval (vlakke platen) keldergat	Geen asbest	-
9.1 Code: 4.63269	Puntmonster	-

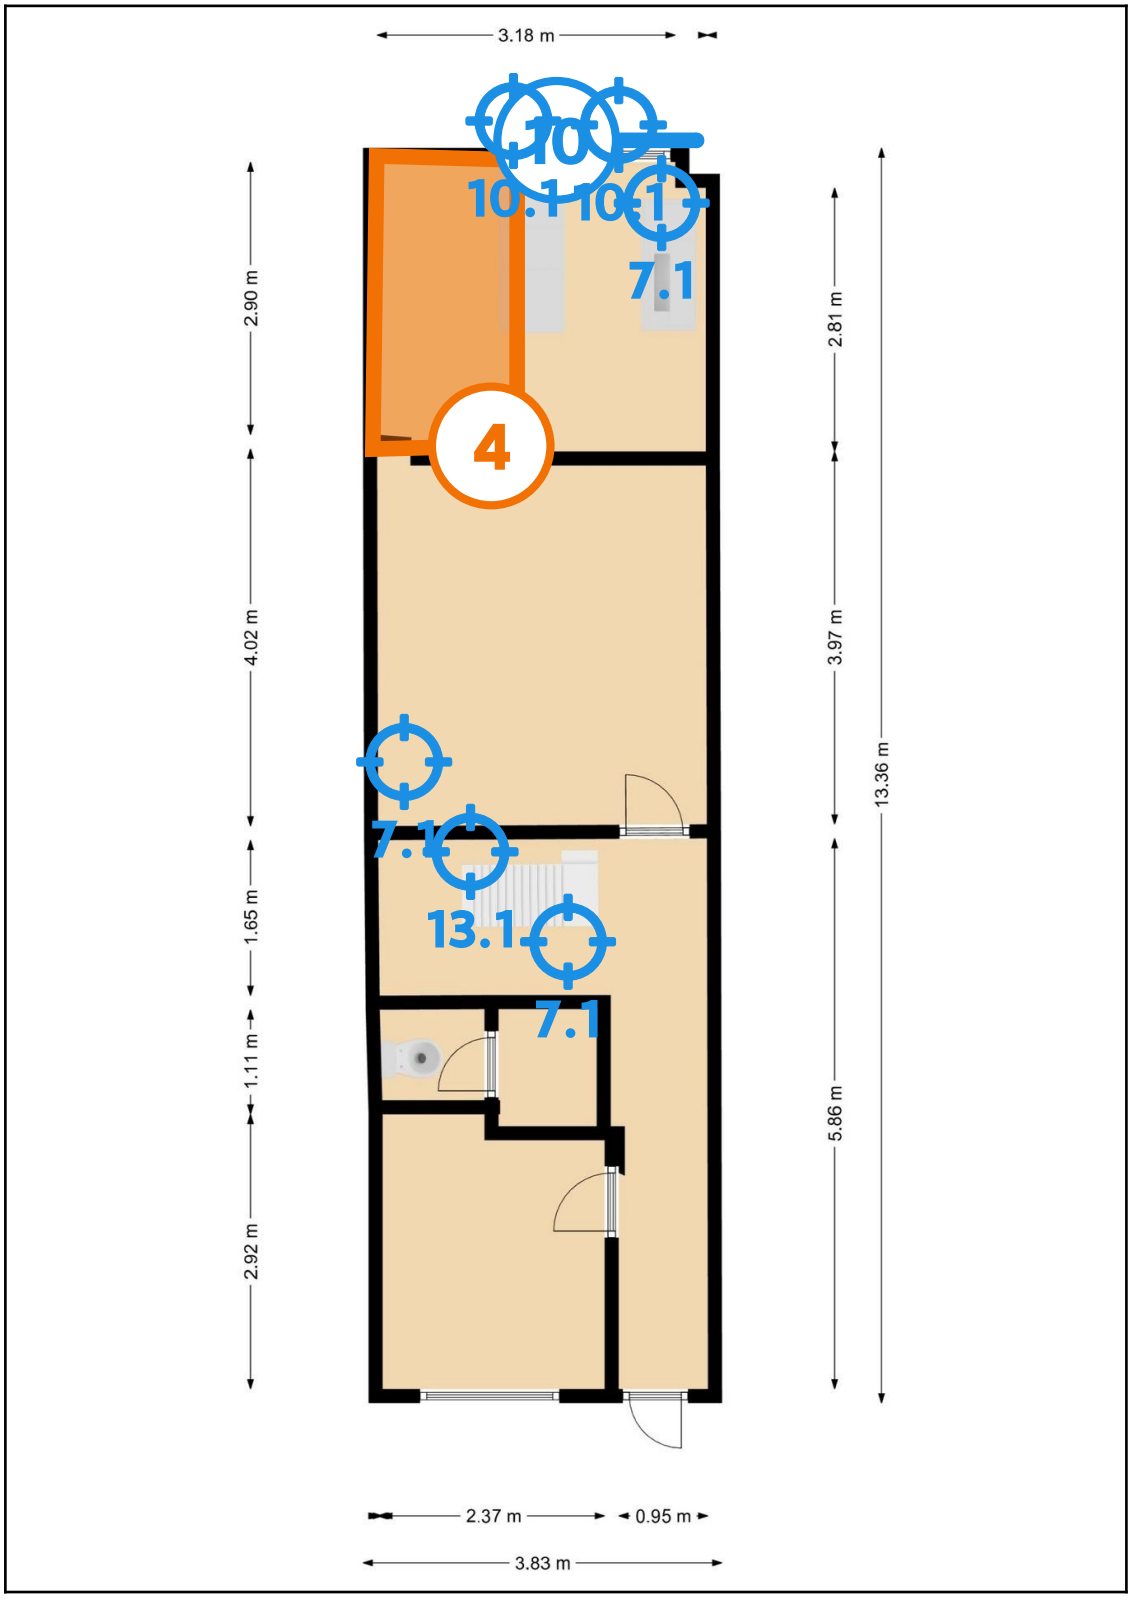
Plan 1.2: Niveau 0

4. Roofing	Asbestmateriaal	Verwijderen
7. Pleisterwerk plafonds	Geen asbest	-
7.1 Code: 4.63275	Mengmonster	-
10. Cementen smeerlaag achtergevel	Geen asbest	-
10.1 Code: 4.63272	Mengmonster	-
13. Vinyl	Geen asbest	-
13.1 Code: 4.63271	Puntmonster	-

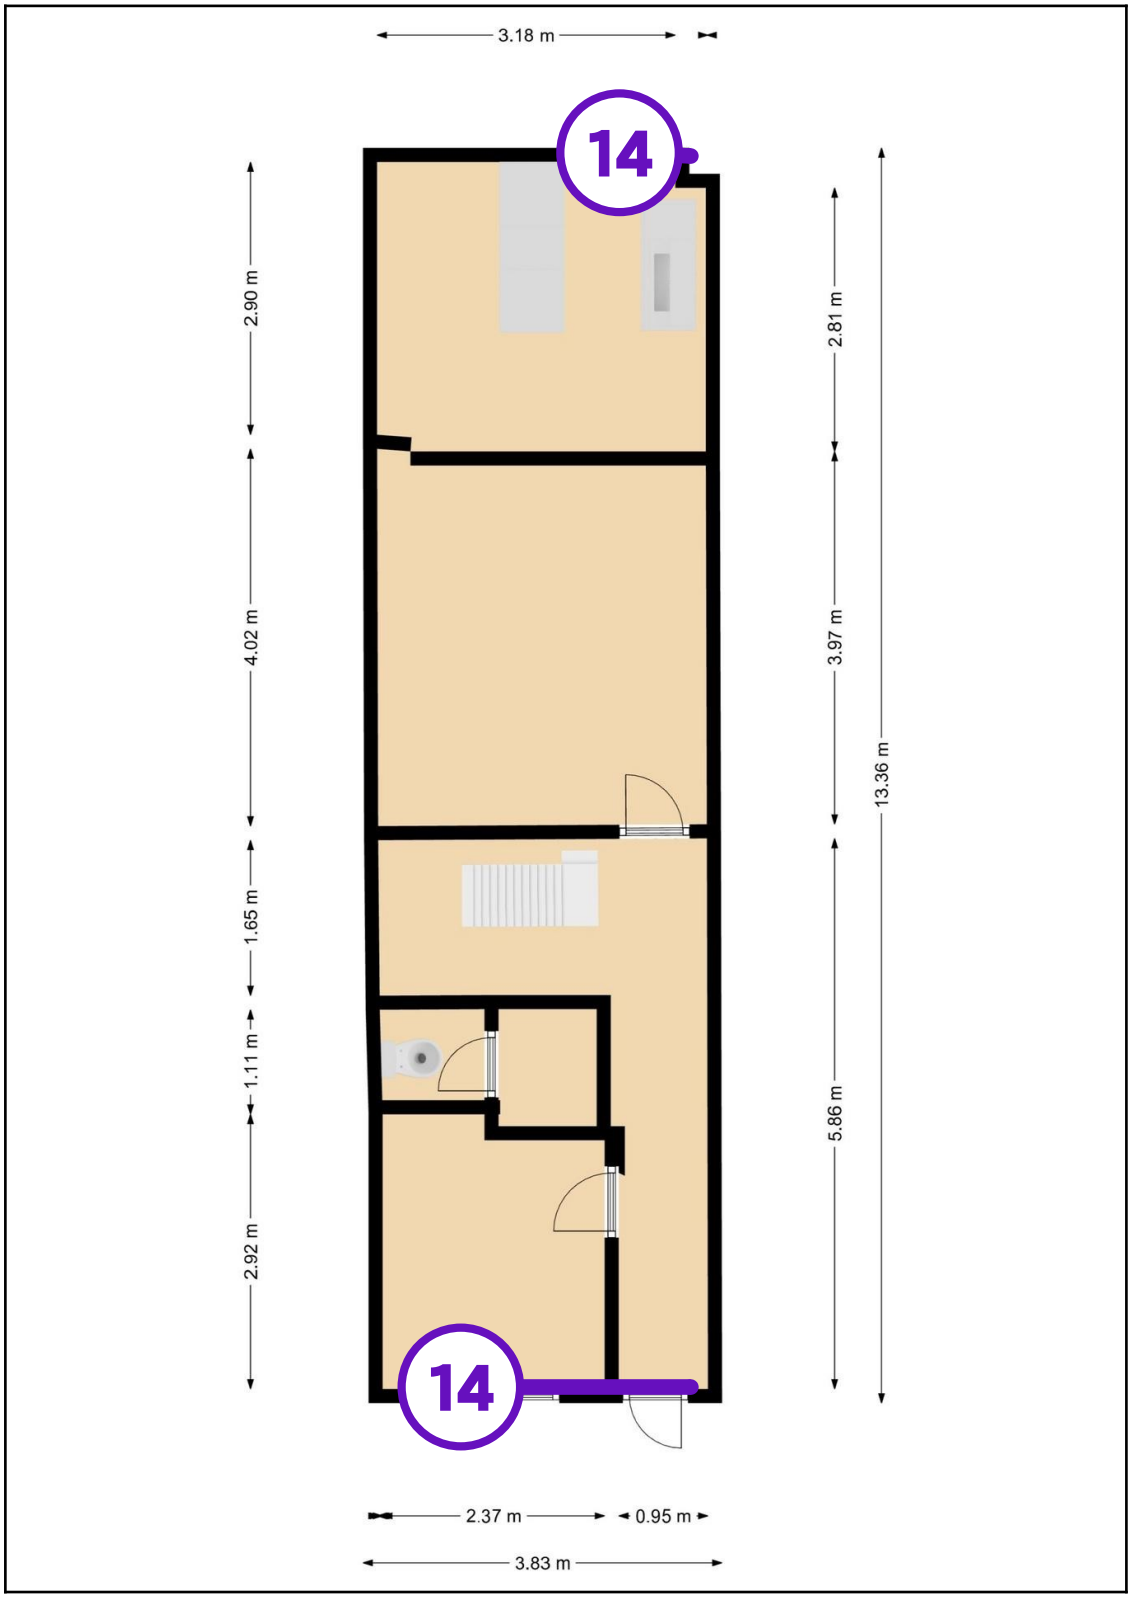
Plan 1.3: Niveau 0 kit

14. Kit aan de ramen	Overige ruimte of materiaal	-

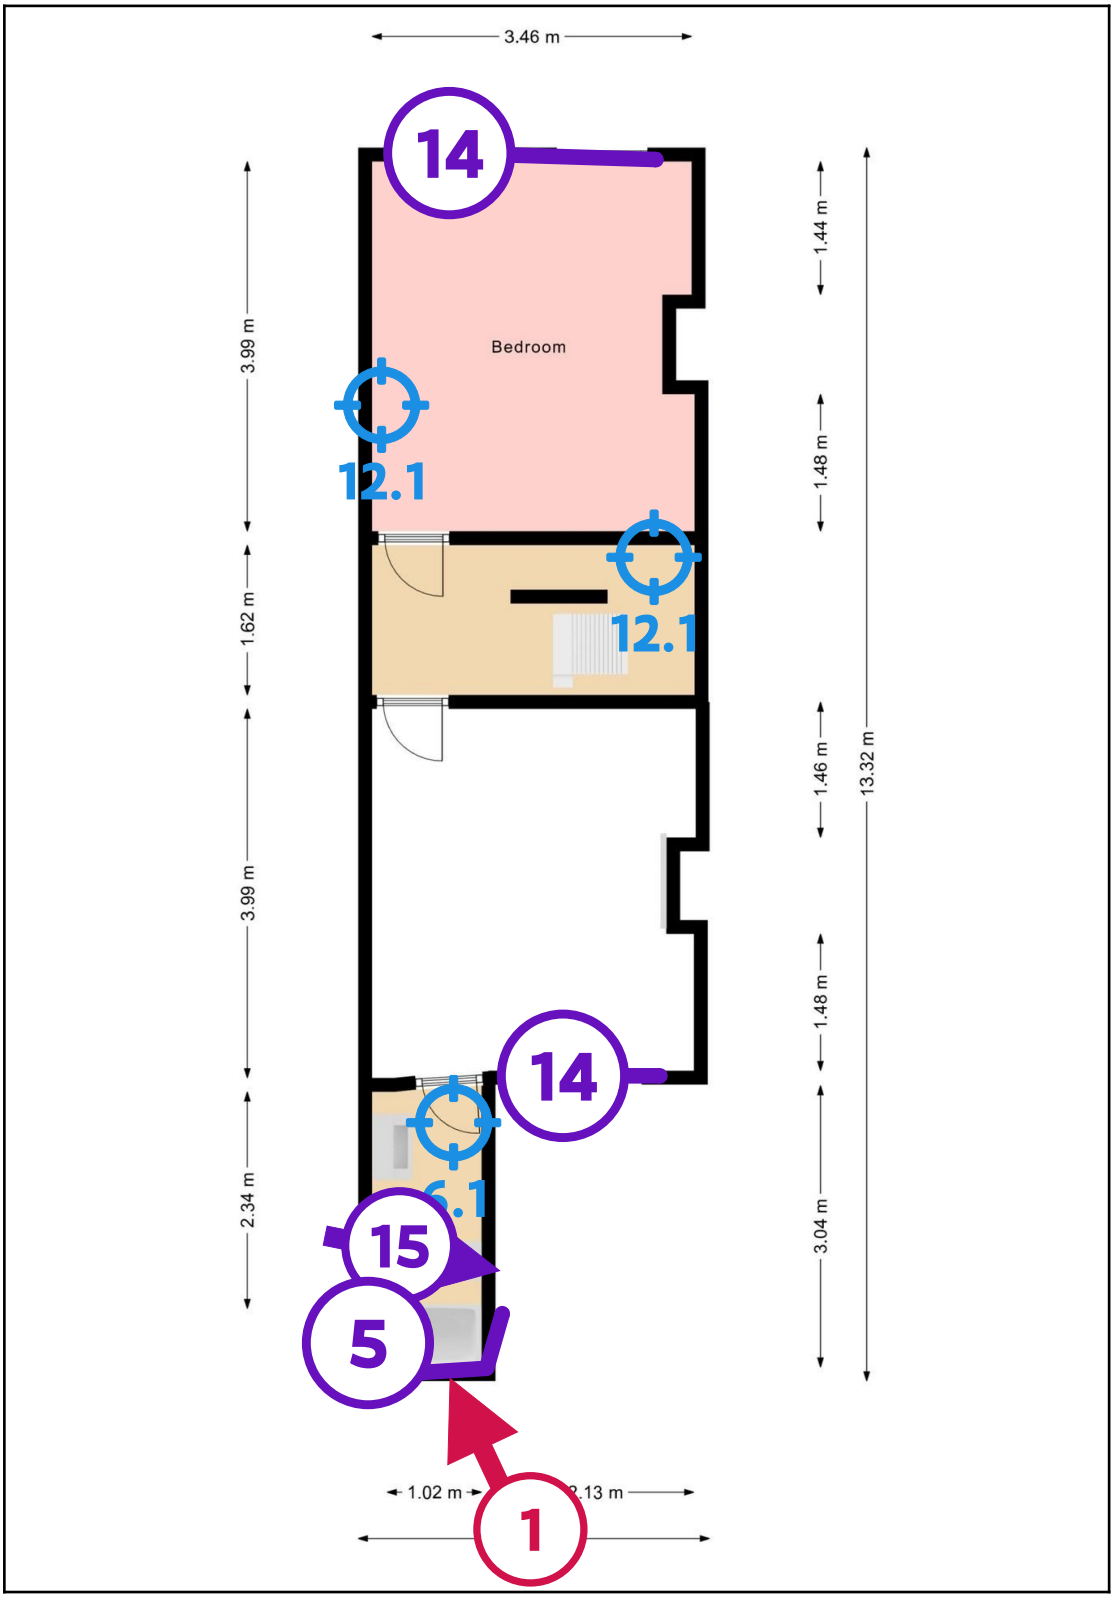
Plan 1.4: Niveau +1

1. Cementbuis	Asbestmateriaal	Dringend verwijderen
5. Faiencetegels (lijm)	Advies	-
6. Vinyl niveau +1	Geen asbest	-
6.1 Code: 4.63270	Puntmonster	-
12. Pleisterwerk wanden	Geen asbest	-
12.1 Code: 4.63274	Mengmonster	-
14. Kit aan de ramen	Overige ruimte of materiaal	-
15. CV-ketel (niet verdacht)	Overige ruimte of materiaal	-

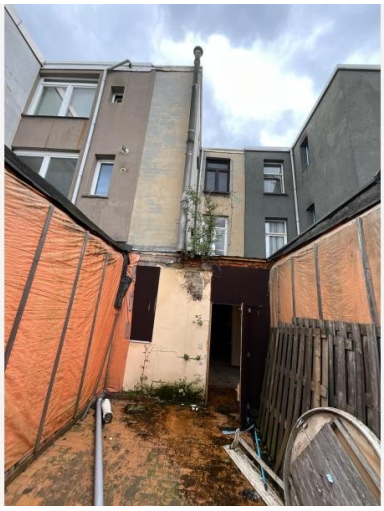
Fiche 1: Cementbuis

Asbestmateriaal

Conclusie

Dringend verwijderen

Eindbeoordeling materiaalrisico	Hoog materiaalrisico en/of hoge kans op vezelvrijgave

Gebondenheid	Categorie 1: hechtgebonden in oorsprong
Asbestsoort (vezeltype)	Crocidoliet aanwezig
Asbestconcentratie	Laag (< 50%)
Afschermingsgraad van het gehele materiaal	Geheel of deels vrij aan de binnenlucht, maar geen contact met binnenluchtstromen
Toestand van het materiaal	Zwaar beschadigd, zwaar verweerd

Beschrijving	Cementbuis
Omgeving	Binnen
Primaire drager	Schacht-koker (technisch)
Asbestmateriaal	Buis, koker, leiding, pijp, doorvoer
Bindmiddel van asbestmateriaal	Cement
Gebondenheid op basis van bindmiddel	Hecht
Hoeveelheid (lengte - omtrek - dikte - aantal)	• 10,00 m - 60,00 cm - 2,00 cm - 1 stuk
Totaal volume	0,12 m^3
Eenvoudig bereikbaar	Ja
Bevestigingswijze	• Verlijmd, ingegoten, versmeerd
Identificatiemethode	De asbestdeskundige beoordeelt het materiaal als asbestverdacht en dus asbesthoudend, en dit zonder monstername. Motivatie: De monstername brengt andere schade aan dan schade die inherent is aan de monstername.
Destructieve handeling voor identificatie	Nee
Opmerking	De precieze lengte is onbekend.

- Zorg voor een veilig beheer. Vermijd het beschadigen van het asbestmateriaal. Controleer de toestand jaarlijks op wijzigingen.
- Voer bijkomende staalname(s) uit.

- Eenvoudige handelingen: mag via doe-het-zelf of door werknemer(s) met opleidingsattest eenvoudige handelingen
  Deze toepassing kan door een aannemer die over een opleidingsattest eenvoudige handelingen beschikt of door een particulier (doe-het-zelf), verwijderd worden indien er geen verhoogd risico op vrijgave van asbestvezels (max. concentratie 0,01 vezels/cm3 - CODEX Art. VI.3-54) ontstaat en de toepassing voorafgaand wordt gefixeerd/bevochtigd; de individuele elementen zonder machinale werktuigen (boormachine, slijpschijf, hogedrukreiniger,...) en zonder breken of gooien een voor een losgemaakt worden; en ten slotte dubbel en luchtdicht verpakt weggevoerd worden naar een erkend afvalpunt (recyclagepark).

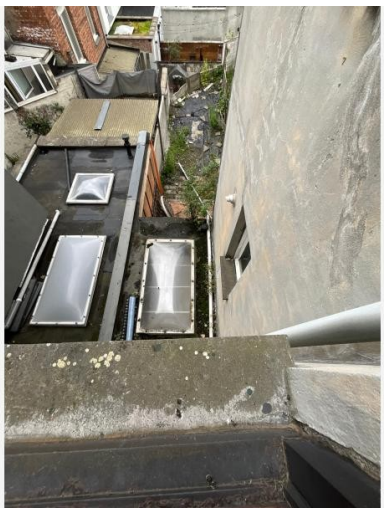
Fiche 4: Roofing

Asbestmateriaal

Conclusie

Verwijderen

Eindbeoordeling materiaalrisico	Verhoogd materiaalrisico en/of verhoogde kans op vezelvrijgave

Gebondenheid	Categorie 1: hechtgebonden in oorsprong
Asbestsoort (vezeltype)	Alleen chrysotiel aanwezig
Asbestconcentratie	Laag (< 50%)
Afschermingsgraad van het gehele materiaal	Geheel of deels vrij aan de buitenlucht, maar geen contact met binnenlucht
Toestand van het materiaal	Zwaar beschadigd, zwaar verweerd

Beschrijving	Roofing
Omgeving	Buiten
Primaire drager	Plat dak
Asbestmateriaal	Dak- en gevelbekleding - Roofing
Bindmiddel van asbestmateriaal	Bitumen (roofing, teer, asfalt)
Gebondenheid op basis van bindmiddel	Hecht
Hoeveelheid (oppervlakte - aantal)	• 10,00 m^2 - 1 stuk
Totale oppervlakte	10,00 m^2
Eenvoudig bereikbaar	Ja
Bevestigingswijze	• Verlijmd, ingegoten, versmeerd
Identificatiemethode	De asbestdeskundige beoordeelt het materiaal als asbestverdacht en dus asbesthoudend, en dit zonder monstername. Motivatie: Er is een onderzoeksbeperking die monstername verhindert; De asbestdeskundige kan het onderzoek niet uitvoeren binnen de bepalingen van de welzijnswet.
Destructieve handeling voor identificatie	Nee
Opmerking	Staalname tot op de eventuele onderliggende lagen is niet mogelijk zonder uitbreiding naar een destructief onderzoek.

- Zorg voor een veilig beheer. Vermijd het beschadigen van het asbestmateriaal. Controleer de toestand jaarlijks op wijzigingen.
- Voer bijkomende staalname(s) uit.

- Eenvoudige handelingen: mag via doe-het-zelf of door werknemer(s) met opleidingsattest eenvoudige handelingen
  Deze toepassing kan door een aannemer die over een opleidingsattest eenvoudige handelingen beschikt of door een particulier (doe-het-zelf), verwijderd worden indien er geen verhoogd risico op vrijgave van asbestvezels (max. concentratie 0,01 vezels/cm3 - CODEX Art. VI.3-54) ontstaat en de toepassing voorafgaand wordt gefixeerd/bevochtigd; de individuele elementen zonder machinale werktuigen (boormachine, slijpschijf, hogedrukreiniger,...) en zonder breken of gooien een voor een losgemaakt worden; en ten slotte dubbel en luchtdicht verpakt weggevoerd worden naar een erkend afvalpunt (recyclagepark).

- Eenvoudige handelingen: enkel door erkend asbestverwijderaar
  Indien bovenstaande criteria worden overschreden:

Deze toepassing kan enkel door een erkende asbestverwijderaar verwijderd worden omdat er hier automatisch een verhoogd risico op vrijgave van asbestvezels (max. concentratie 0,01 vezels/cm3 - CODEX - Art. VI.3-54) ontstaat. (Bron: VLAREM II: 6.4.0.1 par1, par2 en par3). Een erkend asbestverwijderaar moet ingeschakeld worden voor deze toepassingen die niet (kunnen) worden verwijderd door de couveuzezakmethode, door hermetische zone of door de materialen beschreven in Vlarem II, art. 6.4.0.1 par2. (Bron: Leidraad bij het Inspectieprotocol)

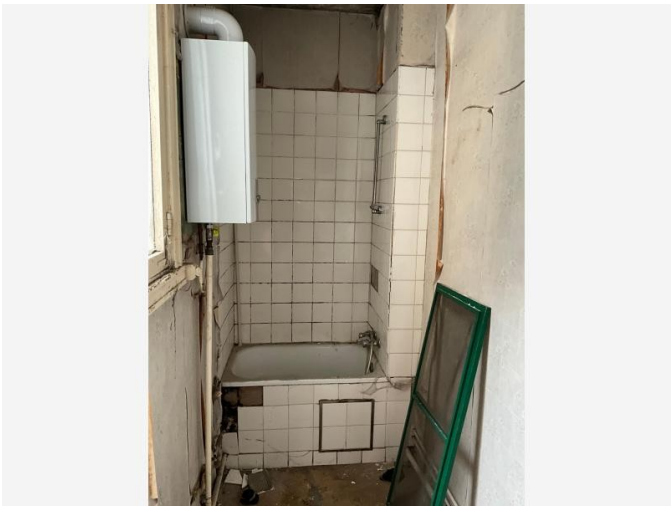
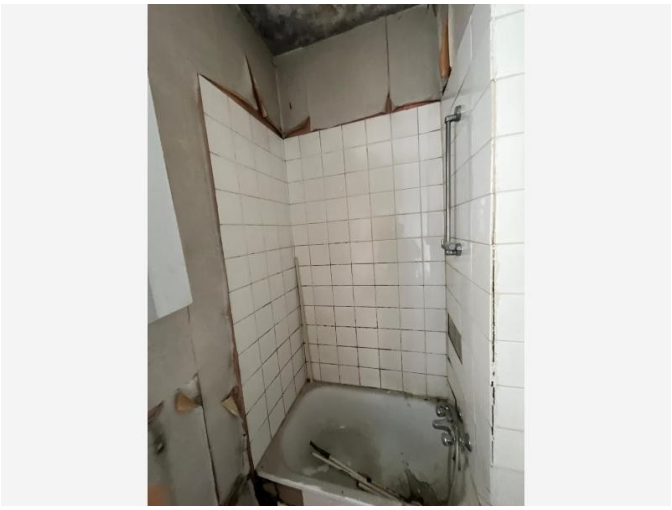
Fiche 5: Faiencetegels (lijm)

Advies

Informatie over een materiaal dat de asbestdeskundige niet kan waarnemen of vaststellen

Basis voor advies	Beoordeling op basis van expertise, zonder een vaststelling door de asbestdeskundige.

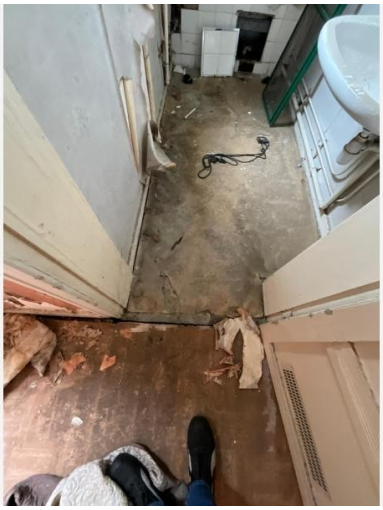
Fiche 6: Vinyl niveau +1

Geen asbest

#	Type	Referentie	Resultaat
6.1	Puntmonster	4.63270	Geen asbest

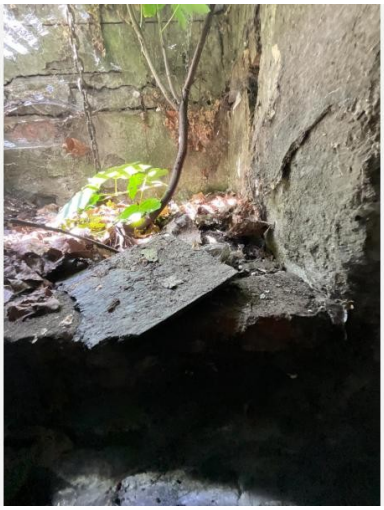
Fiche 9: Afval (vlakke platen) keldergat

Geen asbest

Afvalstof, geen asbest

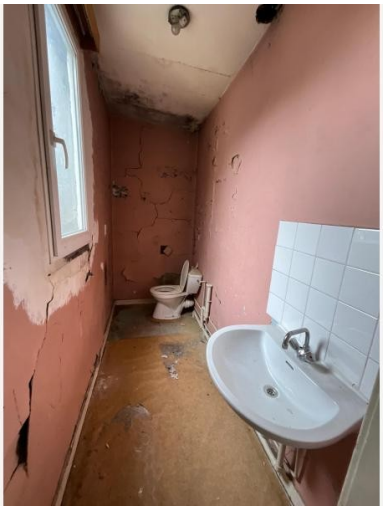
Fiche 11: Vinyl niveau +2

Geen asbest

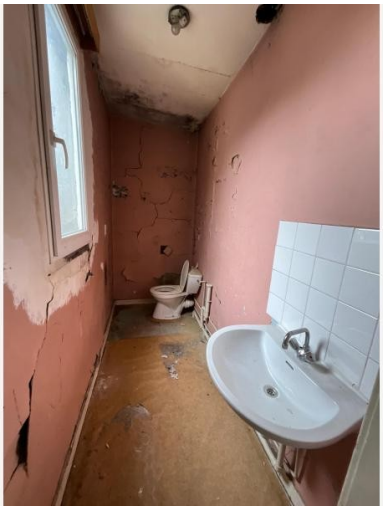
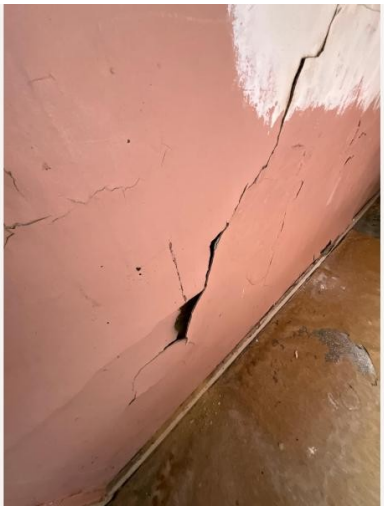
Fiche 12: Pleisterwerk wanden

Geen asbest

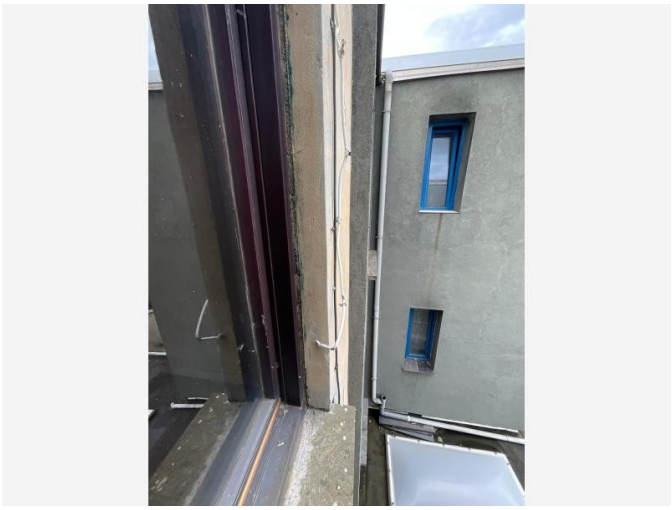
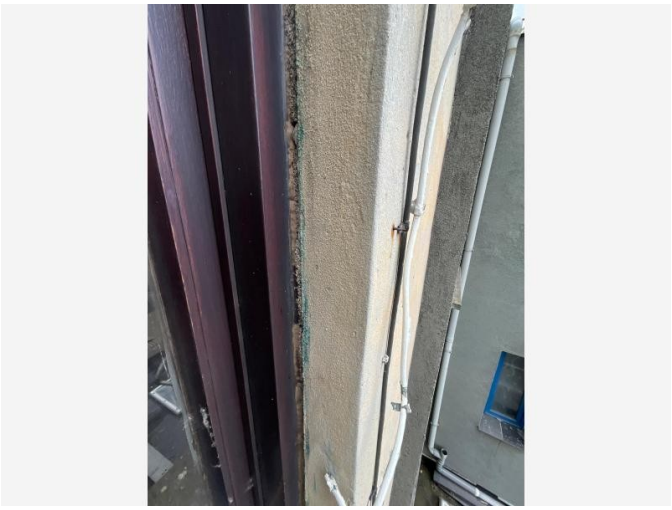
Beschrijving	Notitie	Terug te vinden op plannen
Fiche 14: Kit aan de ramen	De kit aan de ramen is niet asbestverdacht.	Plan 1.3: Niveau 0 kit Plan 1.4: Niveau +1 Plan 1.5: Niveau +2
Fiche 15: CV-ketel (niet verdacht)	De CV-ketel (dichtingen, isolerend materiaal) is niet asbestverdacht.	Plan 1.4: Niveau +1
