Asbestinventarisattest

Vlaslaan 33, 2640 Mortsel

Attestnummer : **20260607-000056.000**
Uitgegeven op : **07.06.2026**
Geldig tot : **07.06.2036**

Asbestveilig (maar niet asbestvrij)

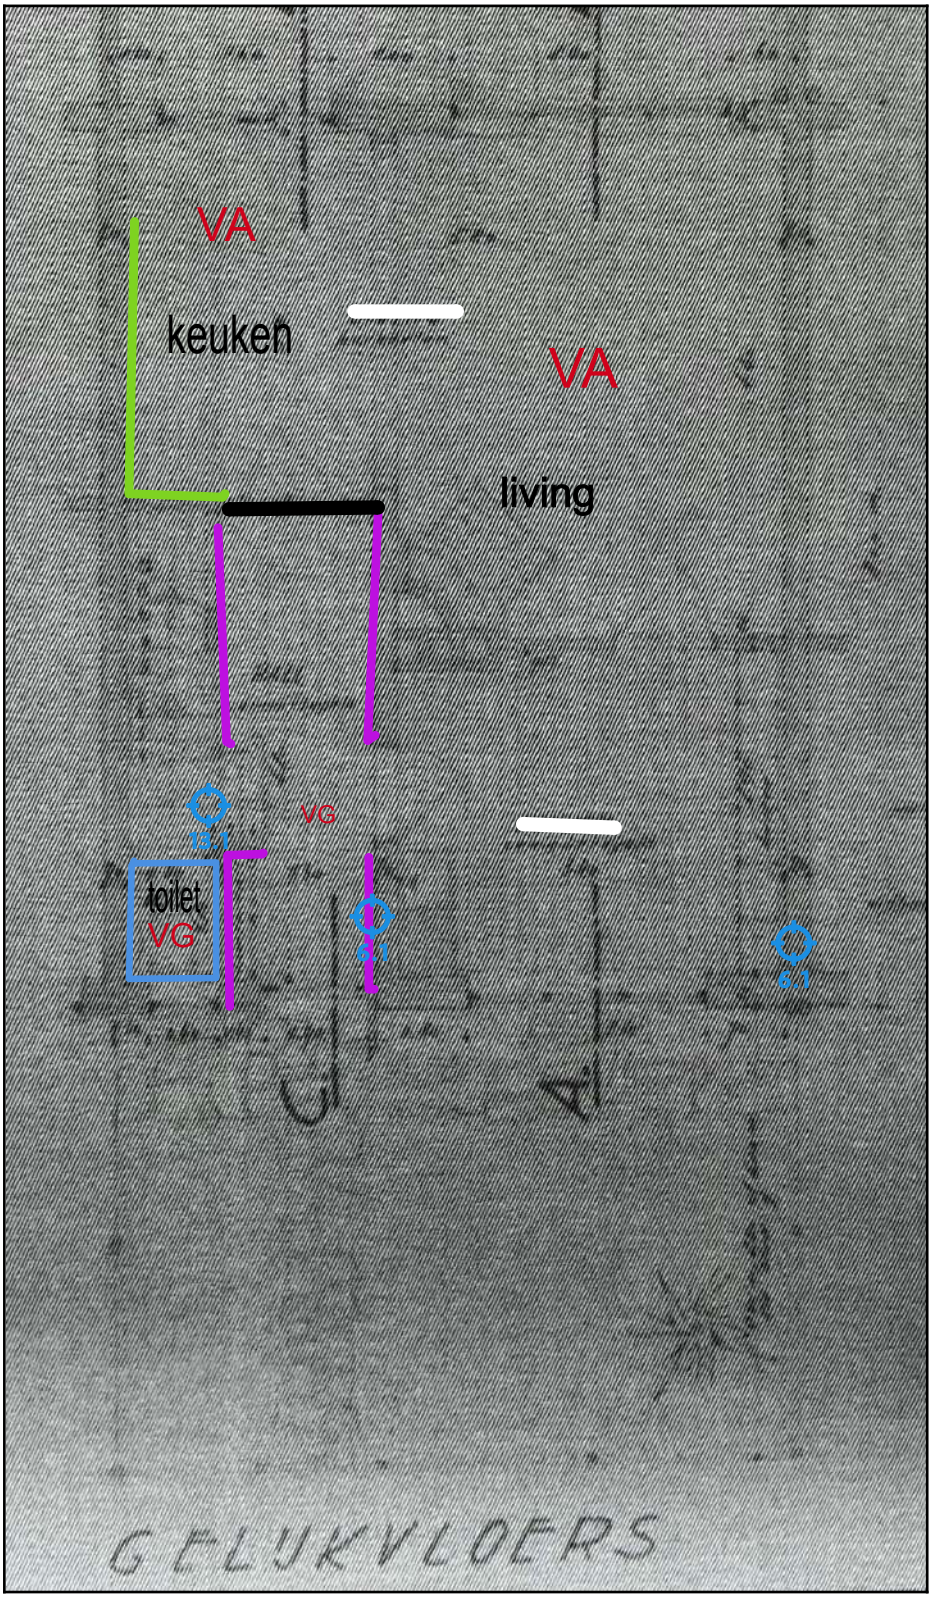
Plan 1.3: Gelijkvloers

6. Gipspleisterwerk muren	Geen asbest	-
6.1 Code: MM01	Mengmonster	-
13. Gipspleisterwerk plafonds	Geen asbest	-
13.1 Code: MM02	Mengmonster	-

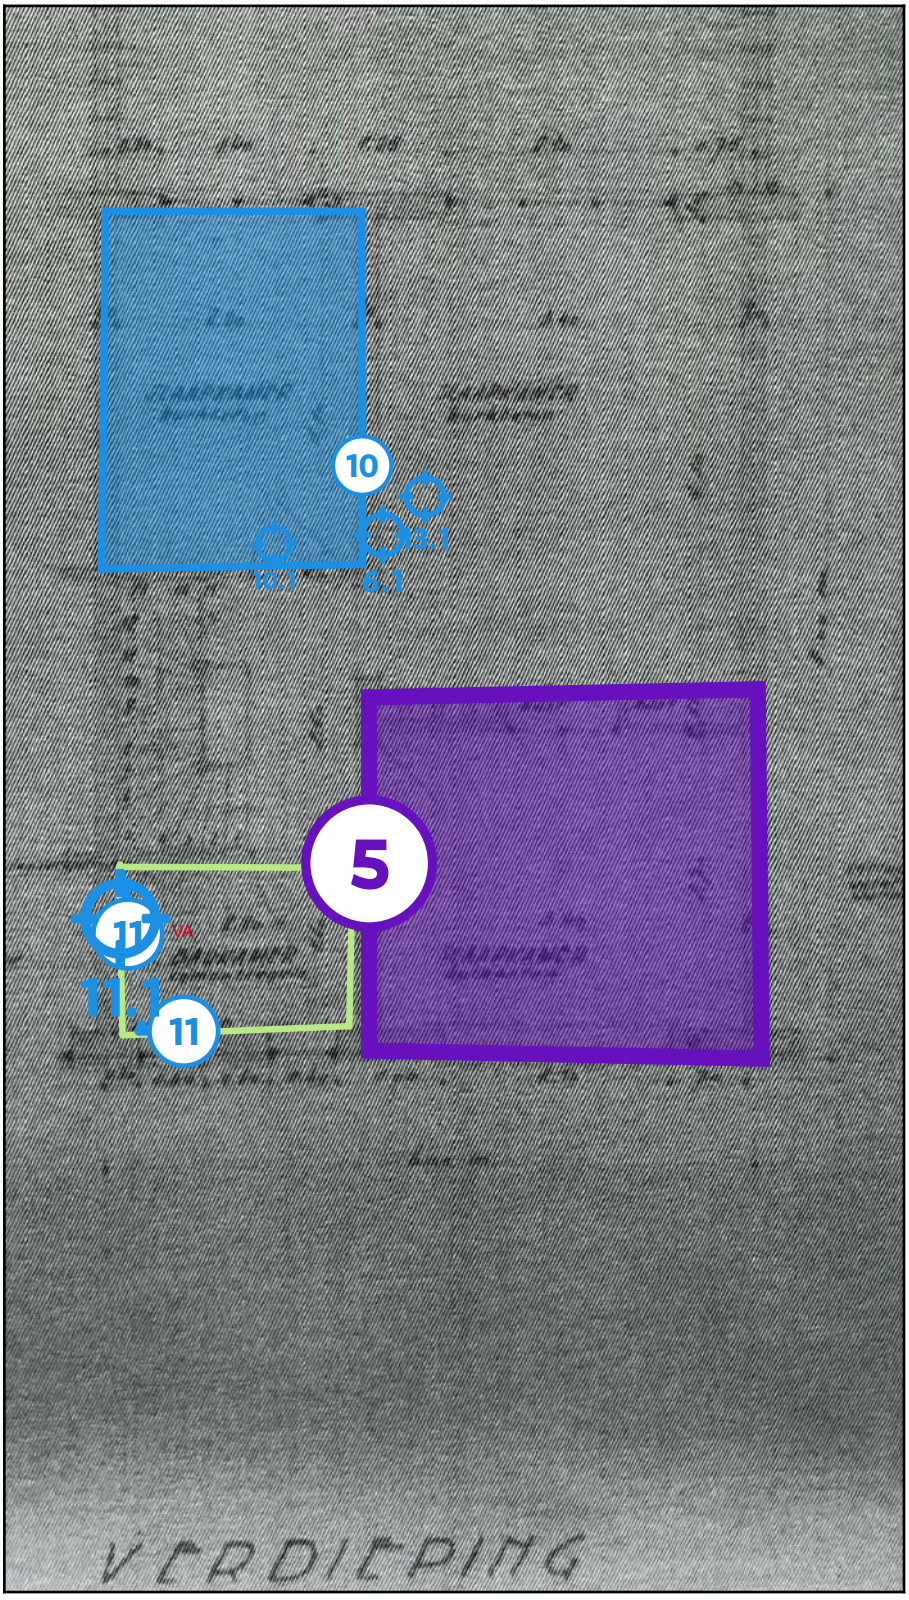
Plan 1.4: Eerste verdieping

5. Zolderverdieping - vloerbekledingen en lijmen - onder OSB-platen	Advies	-
6. Gipspleisterwerk muren	Geen asbest	-
6.1 Code: MM01	Mengmonster	-
10. Slaapkamer - lijm parket	Geen asbest	-
10.1 Code: MM06	Puntmonster	-
11. Badkamer - faiencetegels tegellijm	Geen asbest	-
11.1 Code: MM08	Puntmonster	-
13. Gipspleisterwerk plafonds	Geen asbest	-
13.1 Code: MM02	Mengmonster	-

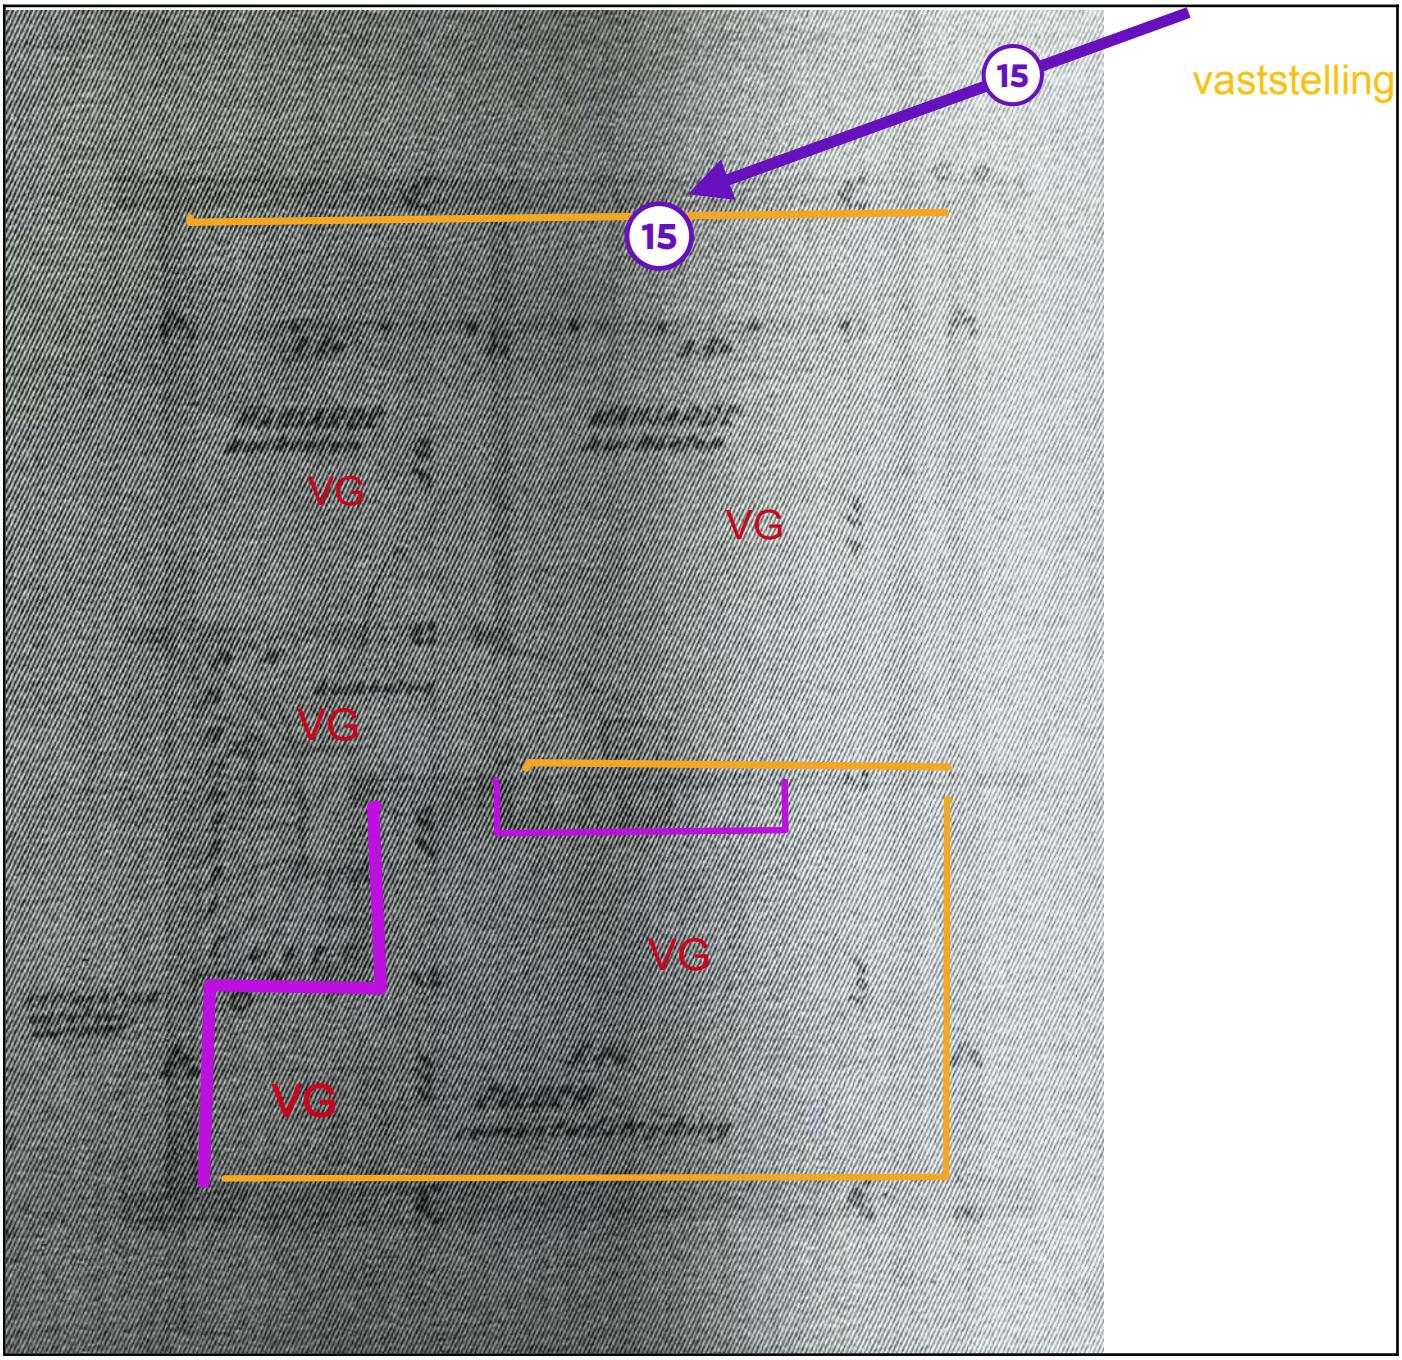
Plan 1.5: Zolder

Beschrijving	Type	Actie
15. Dak - onderdak - controle onderdak onder pannen - geen onderdak	Overige ruimte of materiaal	-

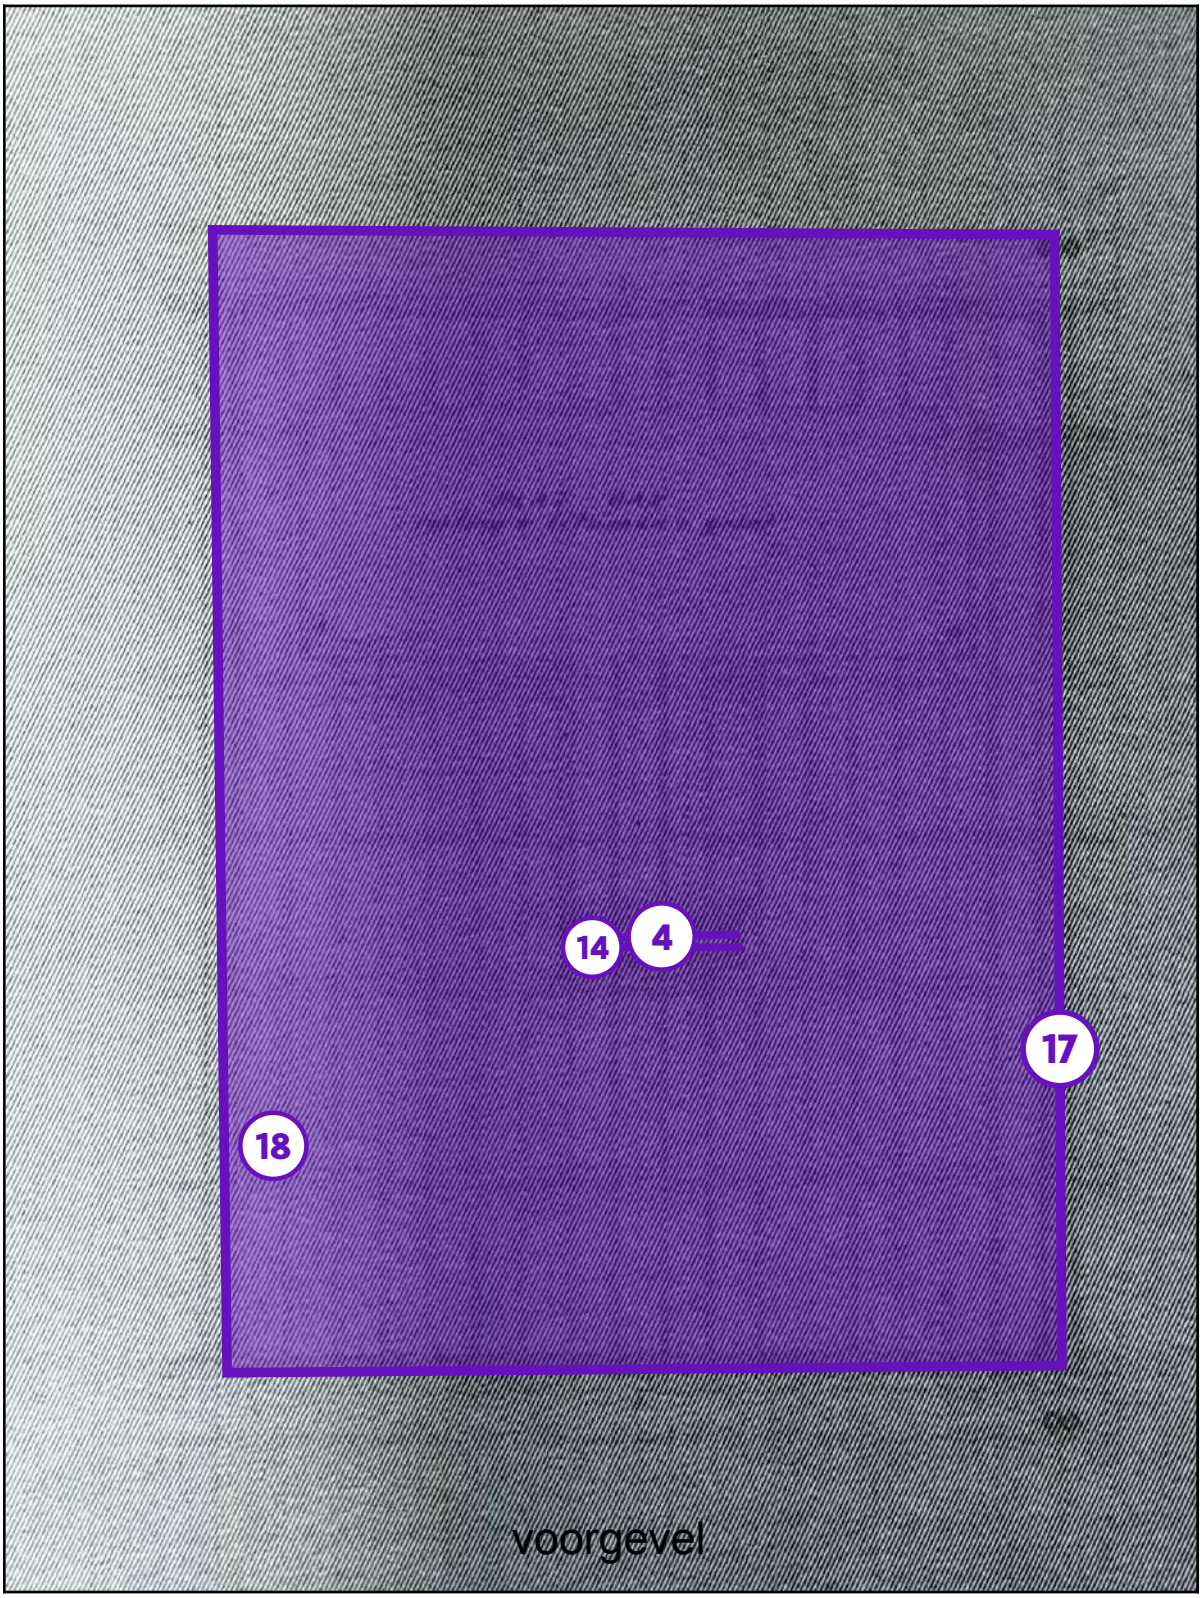
Plan 1.7: Dakenplan

4. Dak - schouw (schoorsteen)	Beperking	-
14. Dak schouw (schoorsteen) - rookgaskanaal (terracota)	Overige ruimte of materiaal	-
17. Dak - dakpannen	Overige ruimte of materiaal	-
18. Dak - dakdoorvoer verluchtingskanaal	Overige ruimte of materiaal	-

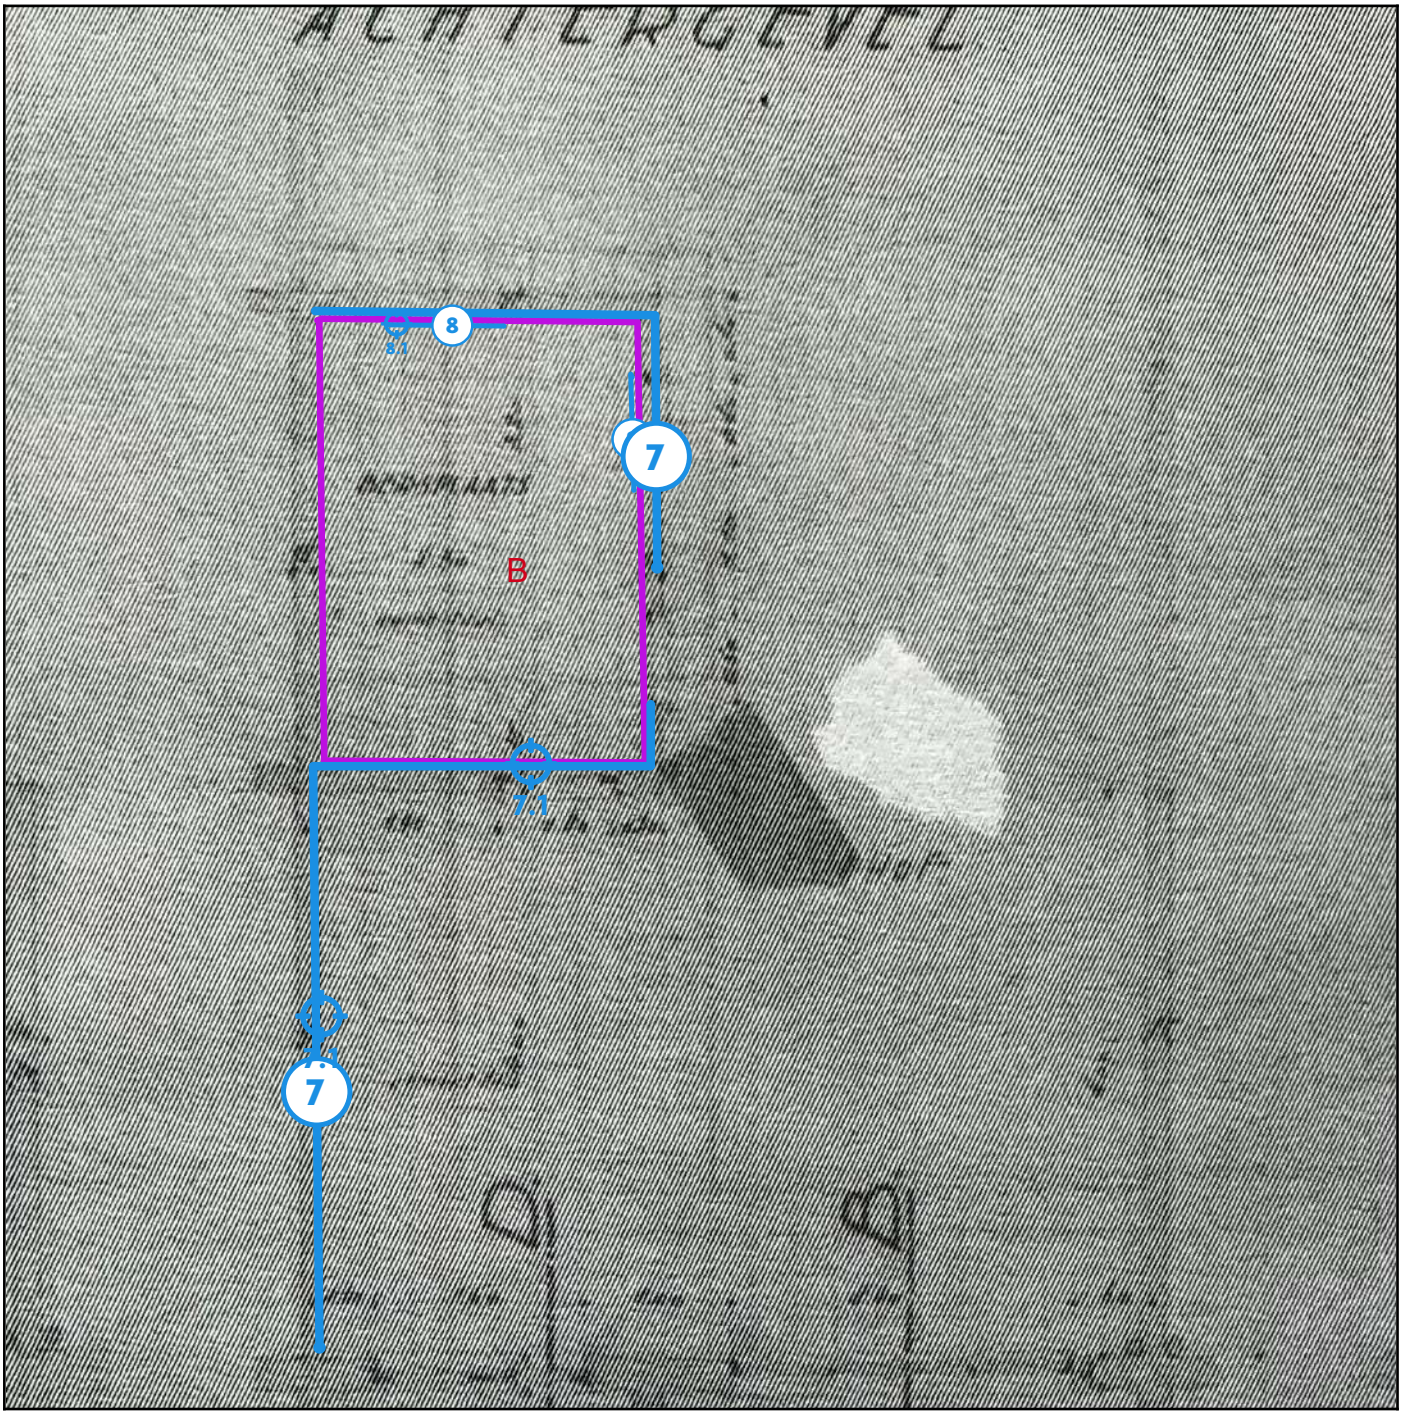
Plan 2.1: Terras -tuinberging

Beschrijving	Type	Actie
7. Buitenafwerking - cementering - mengstaal	Geen asbest	-
7.1 Code: MM04	Mengmonster	-

8. Tuinberging - schrijnwerk (glas) - mastiek	Geen asbest	-
8.1 Code: MM05	Puntmonster	-

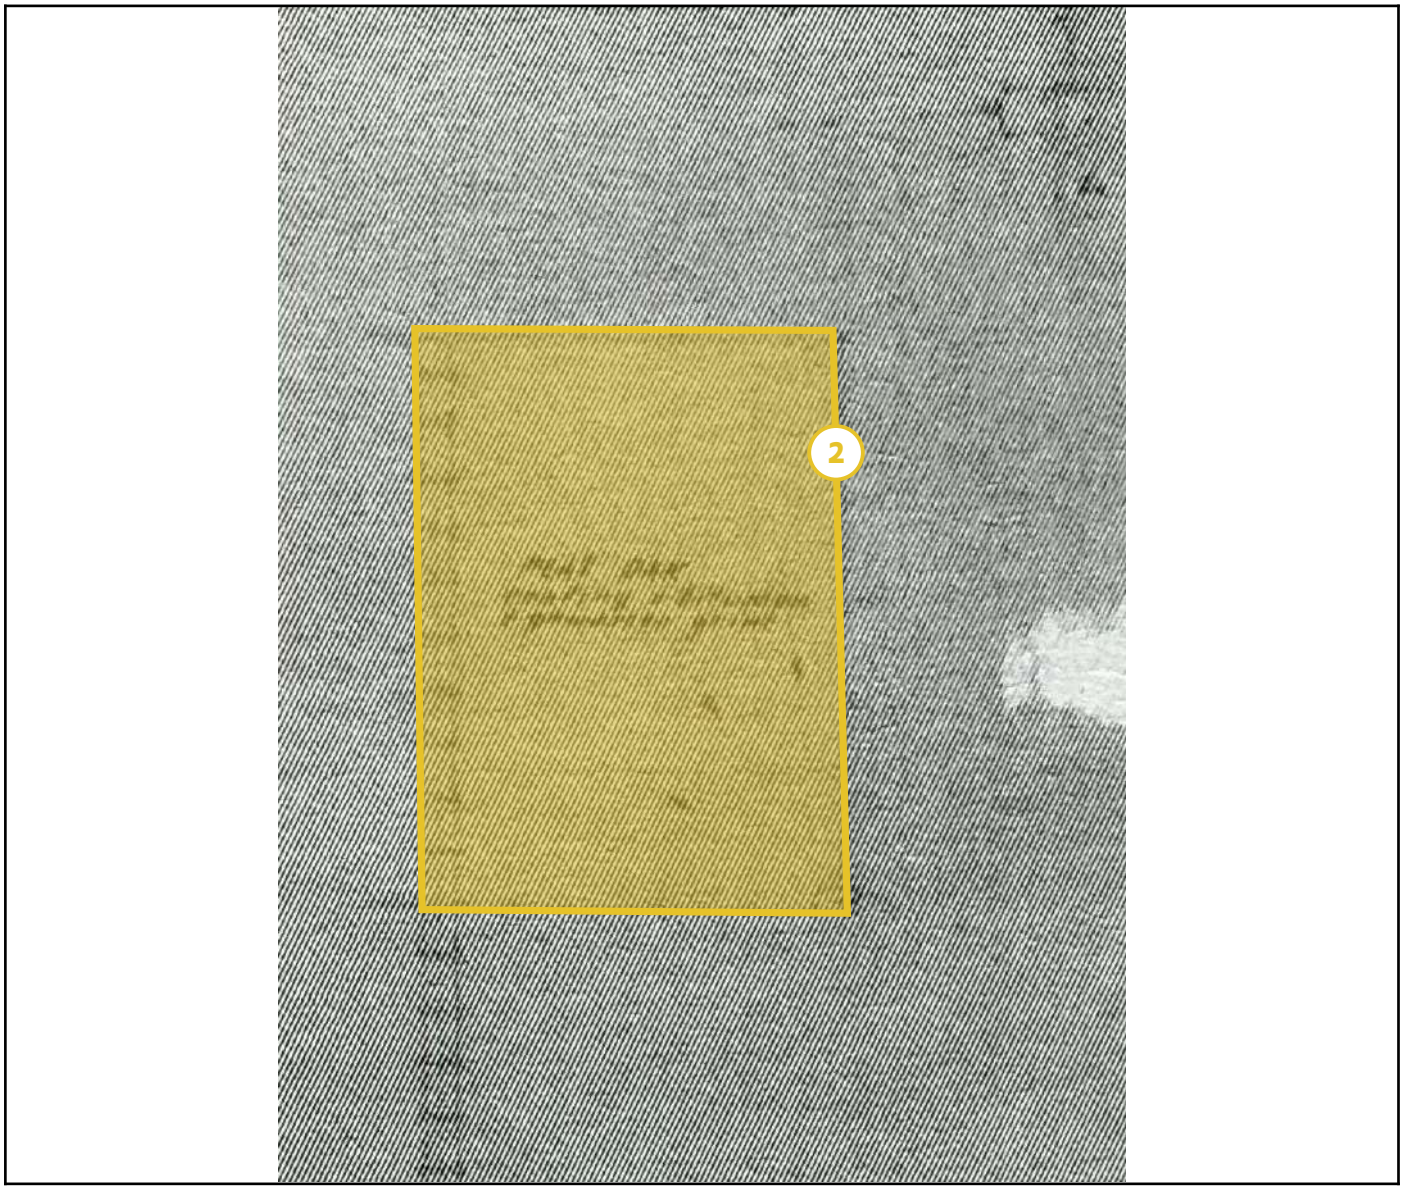
Plan 2.2: Dakenplan

Beschrijving	Type	Actie
2. Plat dak tuinberging - roofing	Asbestmateriaal	Zorgvuldig beheren

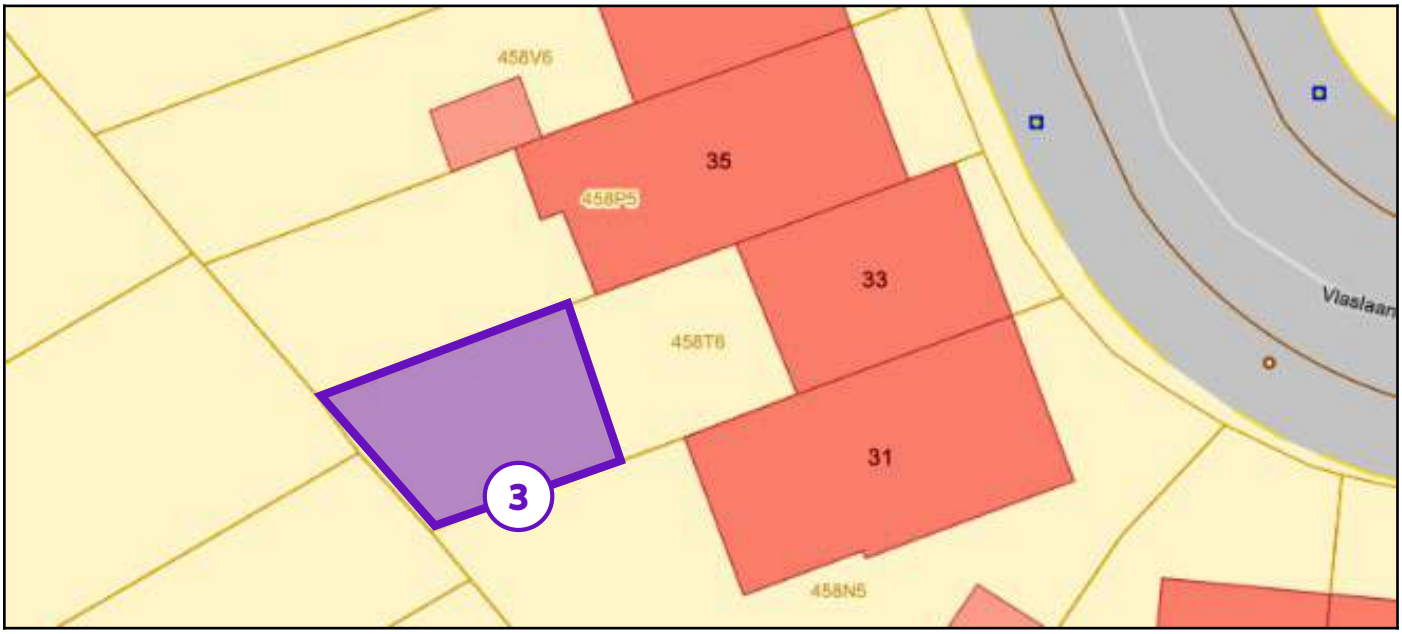
Plan 3.1: Vaststellingen buiten de constructies

Beschrijving	Type	Actie
3. Verwilderde (overwoekerde) tuin	Beperking	-

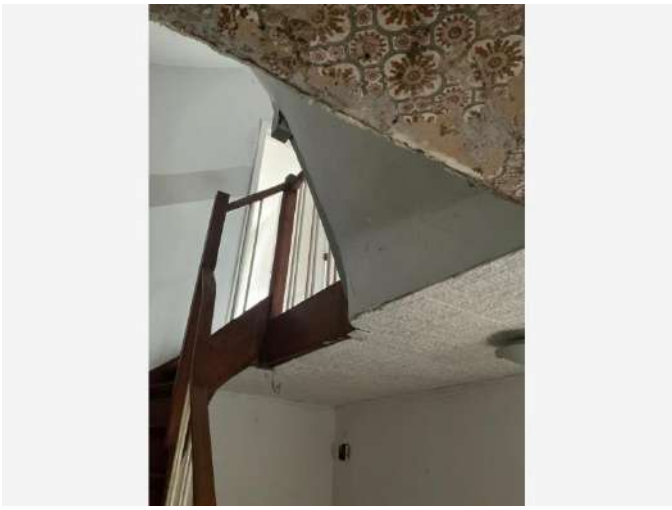
Fiche 13: Gipspleisterwerk plafonds

Geen asbest
