Asbestinventarisattest

Koffiestraat 29, 9290 Berlare

Attestnummer : **20261013-000017.000**
Uitgegeven op : **13.10.2026**
Geldig tot : **13.10.2036**

Niet-asbestveilig

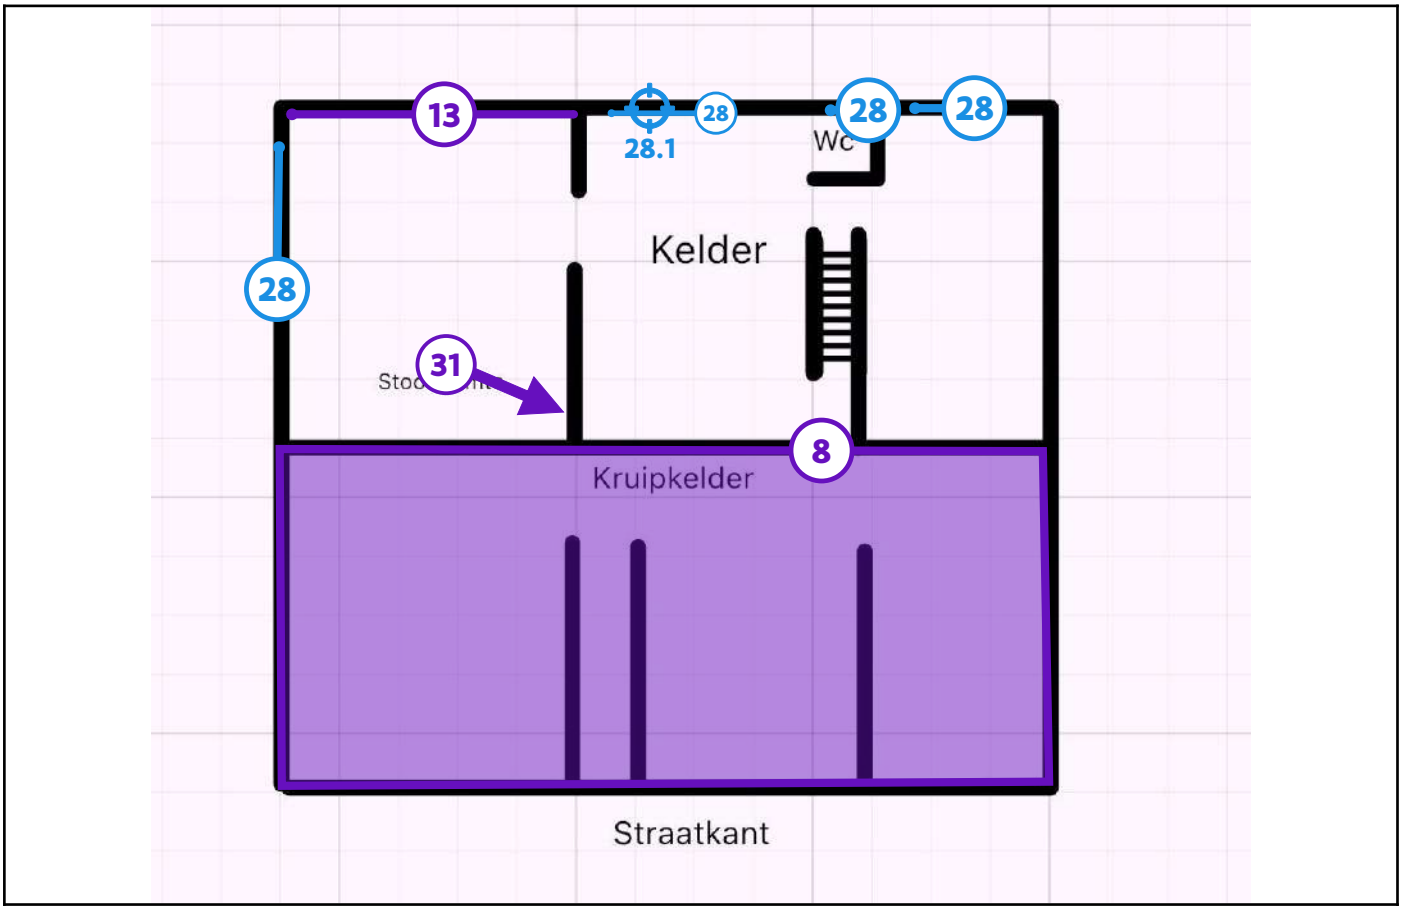
Plan 1.1: Woning-1

Beschrijving	Type	Actie
8. Kruipruimtes zolder/kelder	Beperking	-
13. Tegellijm niet zichtbaar	Advies	-
28. Kit 3 kozijn-glas (met staalname) houten raam	Geen asbest	-
28.1 Code: 13	Puntmonster	-
31. CV Ketel niet verdacht	Overige ruimte of materiaal	-

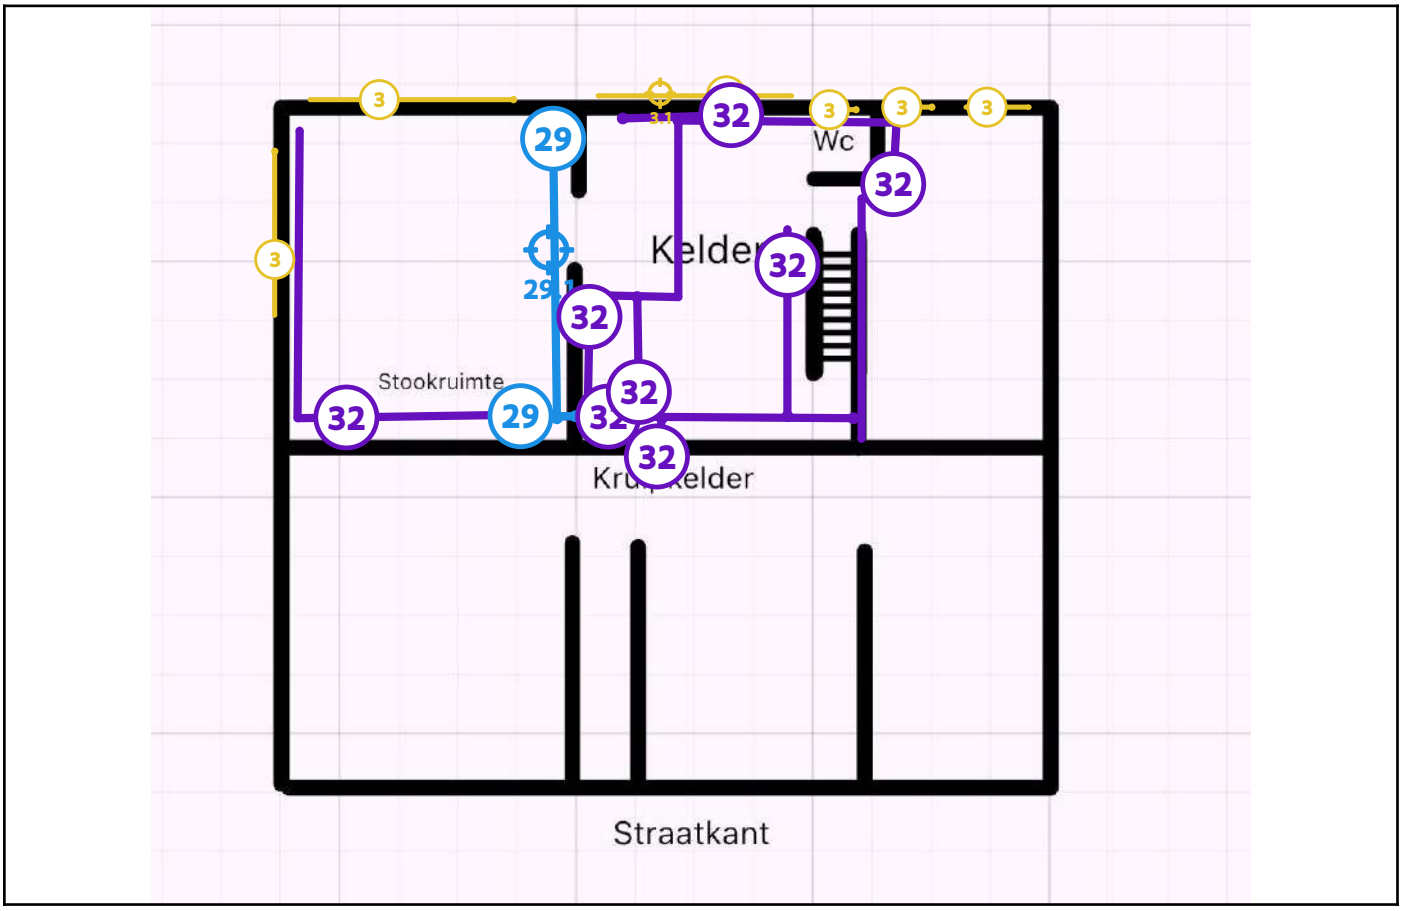
Plan 1.2: Woning-1

Beschrijving	Type	Actie
3. Kit 4 kozijn-muur (met staalname) houten raam	Asbestmateriaal	Zorgvuldig beheren
3.1 Code: 16	Puntmonster	-
29. Leidingisolatie: karton (rib)	Geen asbest	-
29.1 Code: 15	Puntmonster	-
32. Leidingisolatie: niet verdacht	Overige ruimte of materiaal	-

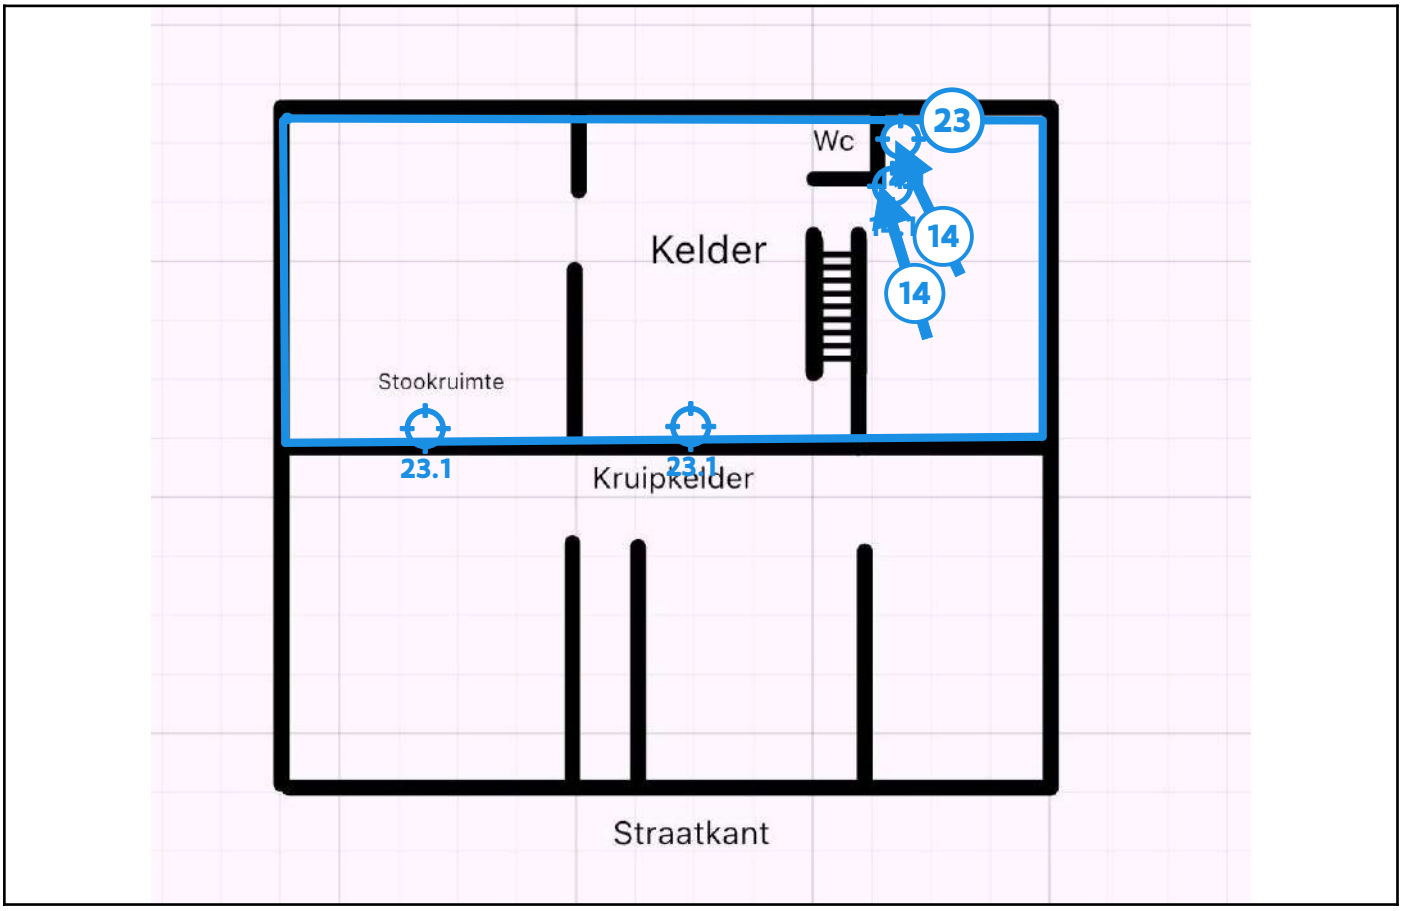
Plan 1.3: Woning-1

Beschrijving	Type	Actie
14. Plafondpleister in kelder	Geen asbest	-
14.1 Code: 14	Mengmonster	-
23. Cementering 1 binnentoepassing kelder (met staalname)	Geen asbest	-
23.1 Code: 07	Mengmonster	-

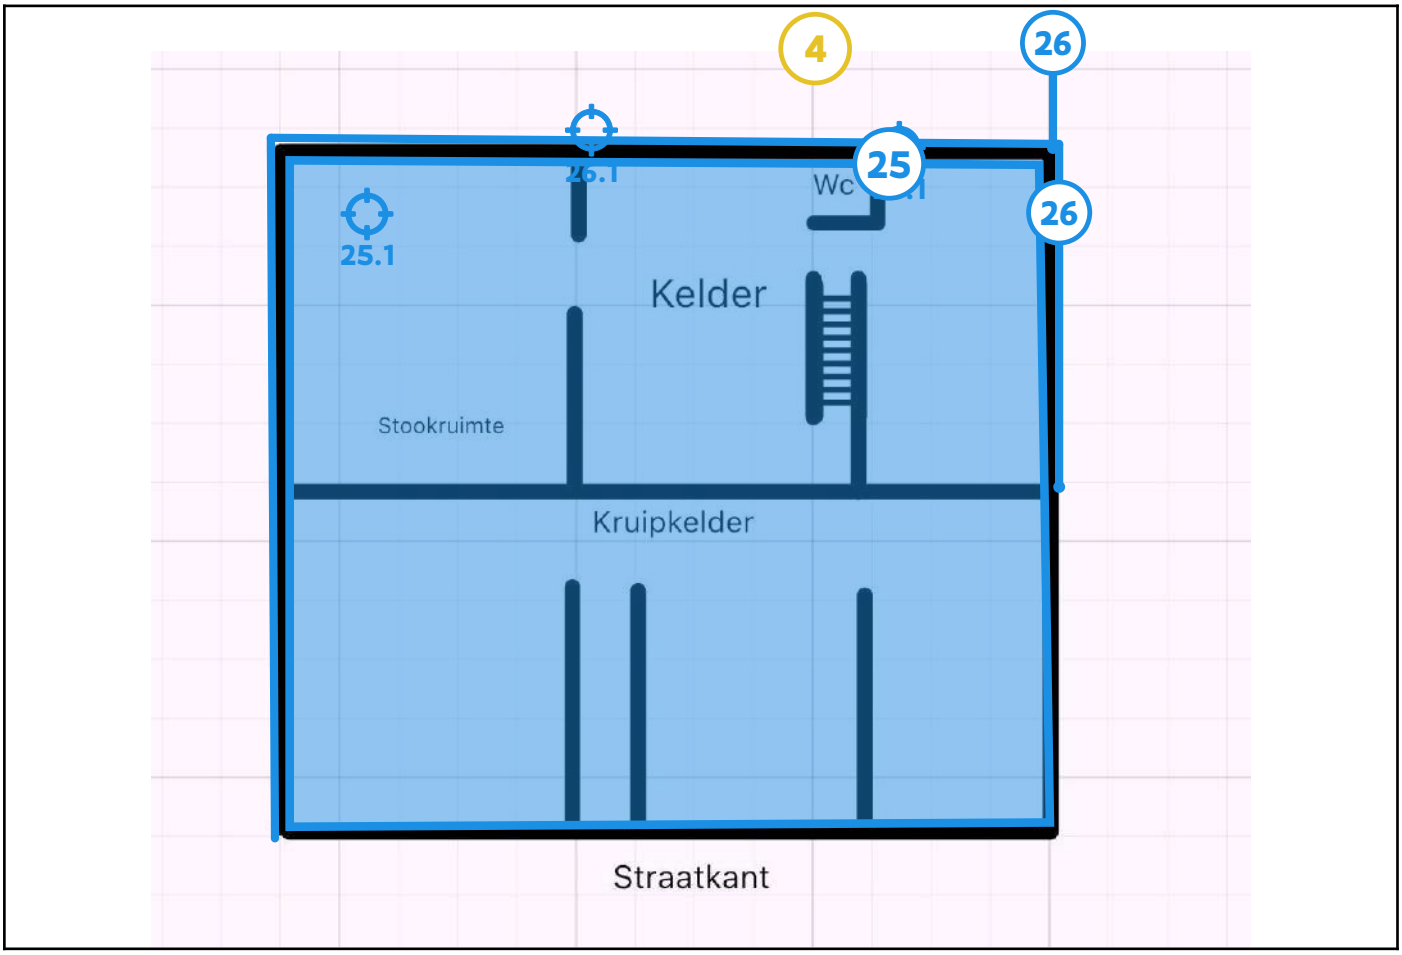
Plan 1.4: Woning-1

Beschrijving	Type	Actie
4. Verloren bekistingspaal	Asbestmateriaal	Zorgvuldig beheren
25. Roofing plafonds kelders (met staalname)	Geen asbest	-
25.1 Code: 12	Puntmonster	-
26. Crepi buitentoepassing (met staalname)	Geen asbest	-
26.1 Code: 04	Mengmonster	-

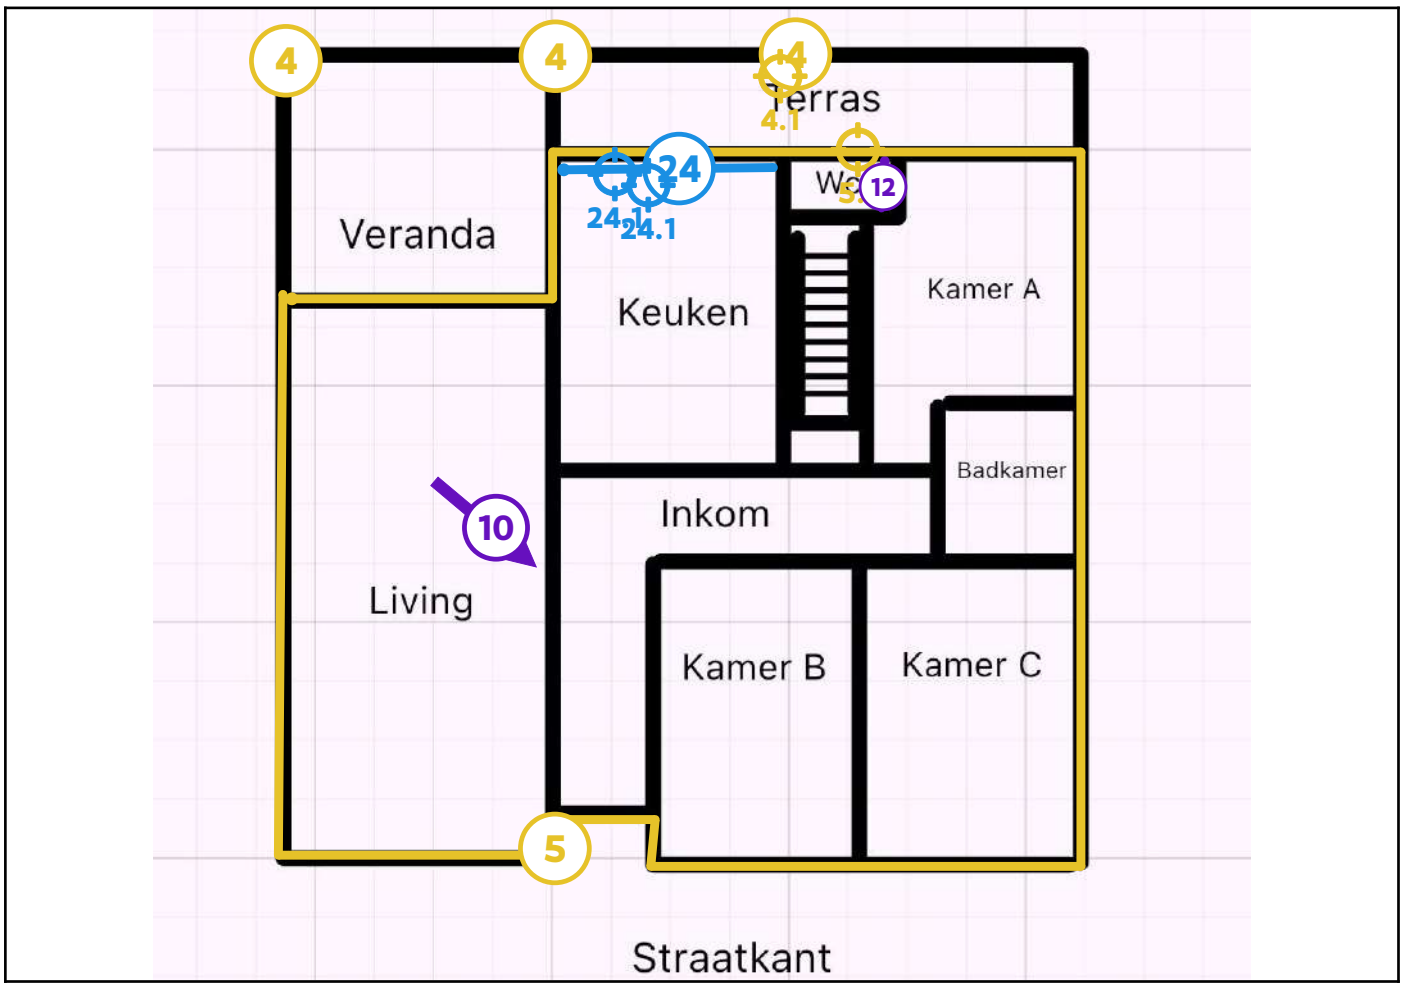
Plan 1.5: Woning GLV

Beschrijving	Type	Actie
4. Verloren bekistingspaal	Asbestmateriaal	Zorgvuldig beheren
4.1 Code: 09	Puntmonster	-
5. Kit 2 kozijn-muur (met staalname) aluminium raam	Asbestmateriaal	Zorgvuldig beheren
5.1 Code: 03	Puntmonster	-
10. Kachelkoord (visueel niet verdacht)	Advies	-
12. Valse wanden	Advies	-

24. Cementering 2 binnentoepassing keuken (met staalname)	Geen asbest	-
24.1 Code: 08	Mengmonster	-

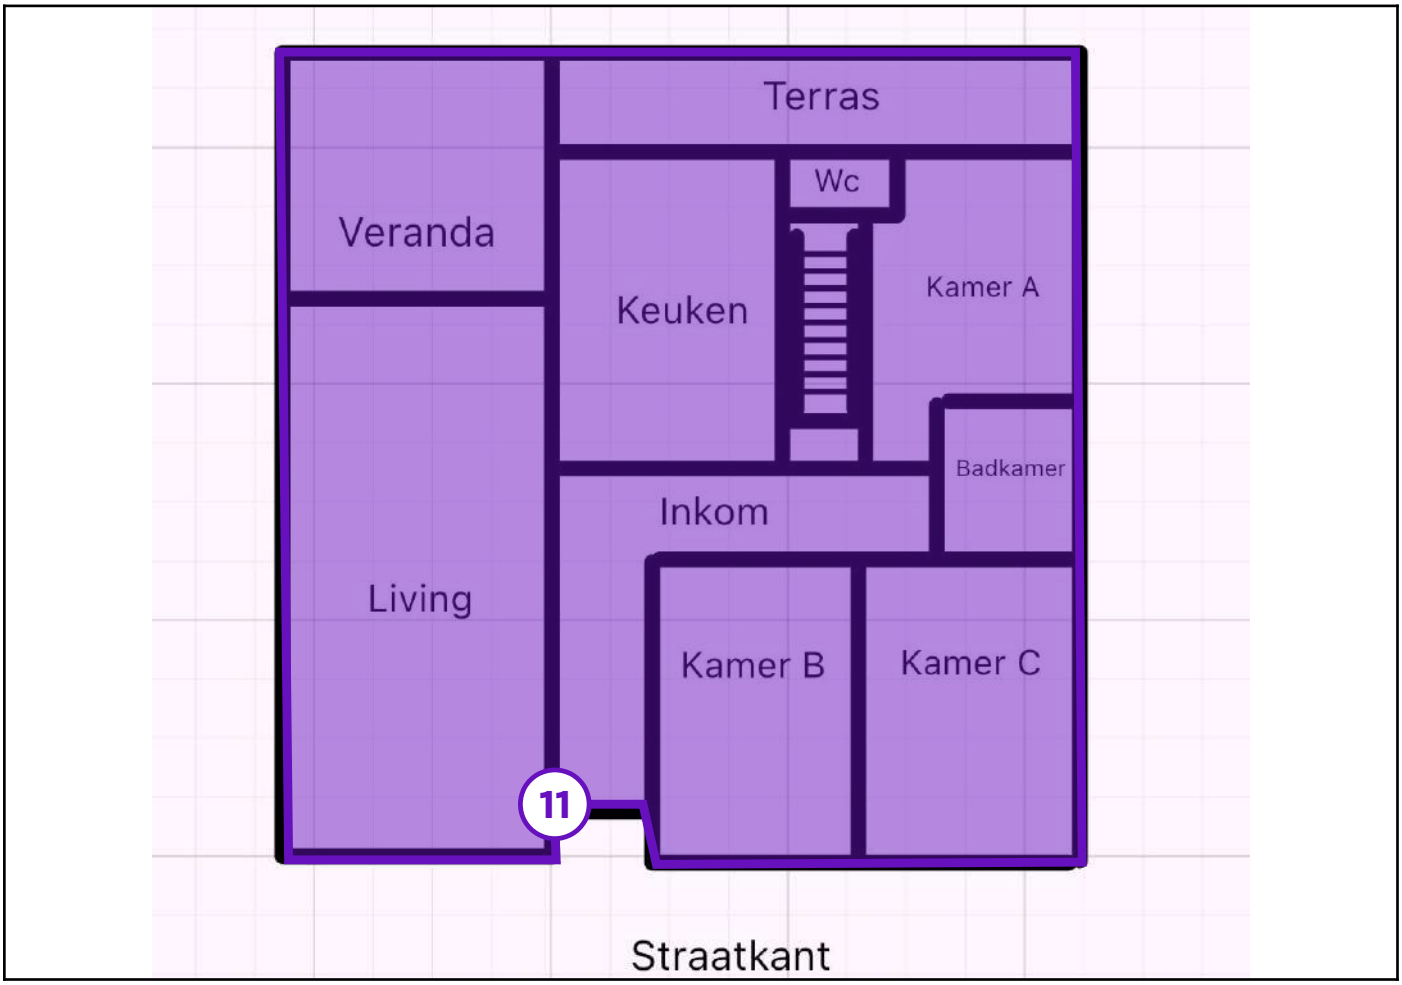
Plan 1.6: Woning GLV

Beschrijving	Type	Actie
11. Valse plafonds	Advies	-

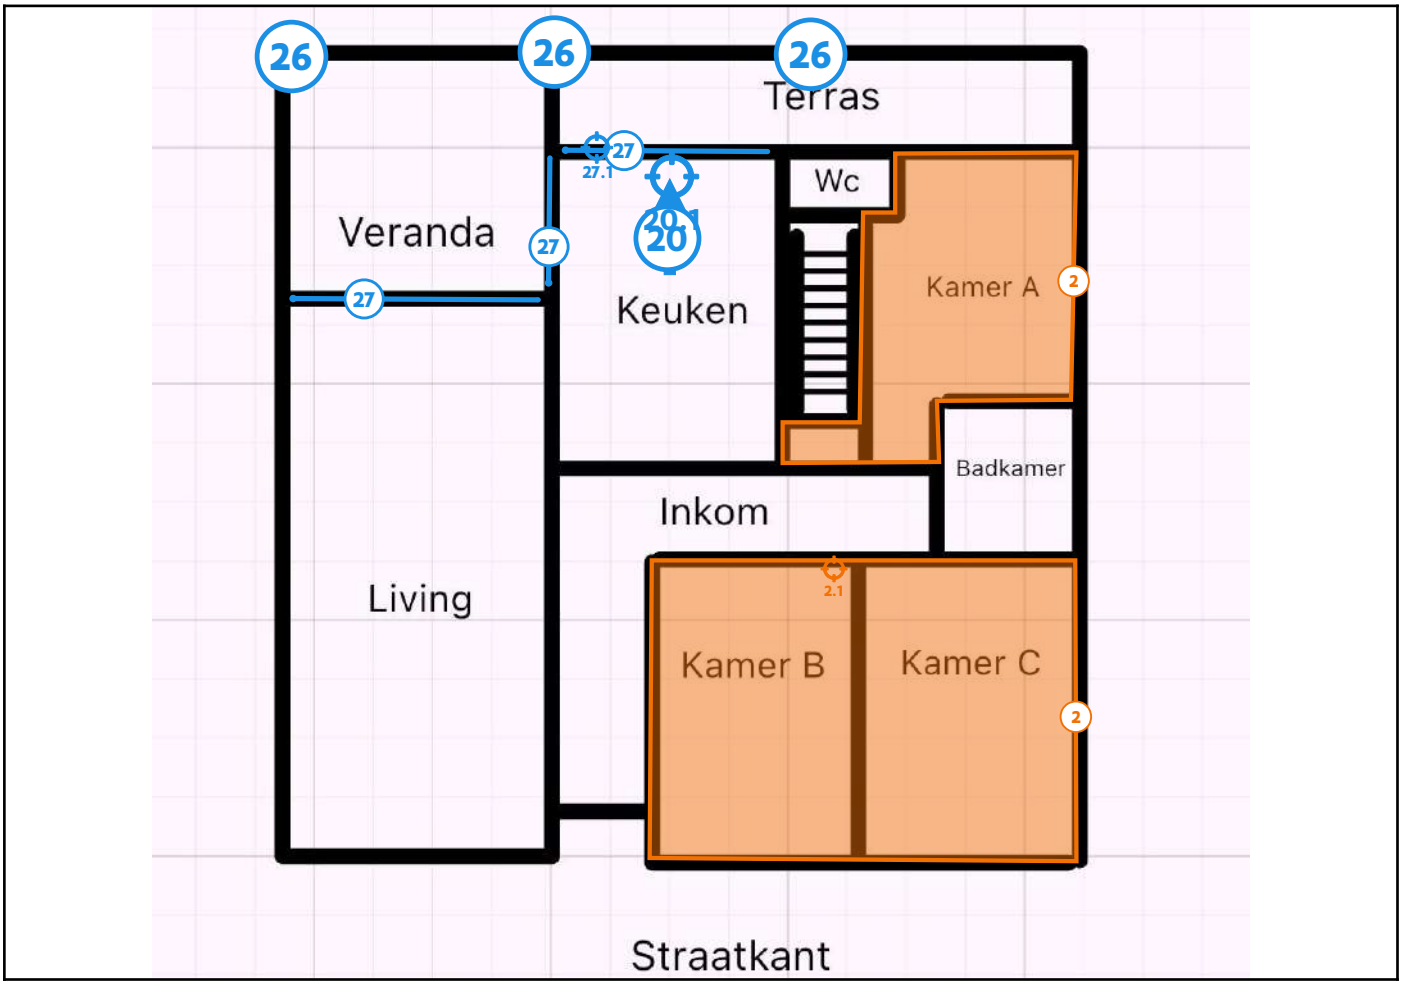
Plan 1.7: Woning GLV

Beschrijving	Type	Actie
2. Vinylvloer 1 met kartonlaag gelijmd	Asbestmateriaal	Verwijderen
2.1 Code: 11	Puntmonster	-
20. verf spoelbak(ken)	Geen asbest	-
20.1 Code: 05	Puntmonster	-
26. Crepi buitentoepassing (met staalname)	Geen asbest	-
27. Kit 1 kozijn-glas (met staalname) aluminium raam	Geen asbest	-
27.1 Code: 02	Puntmonster	-

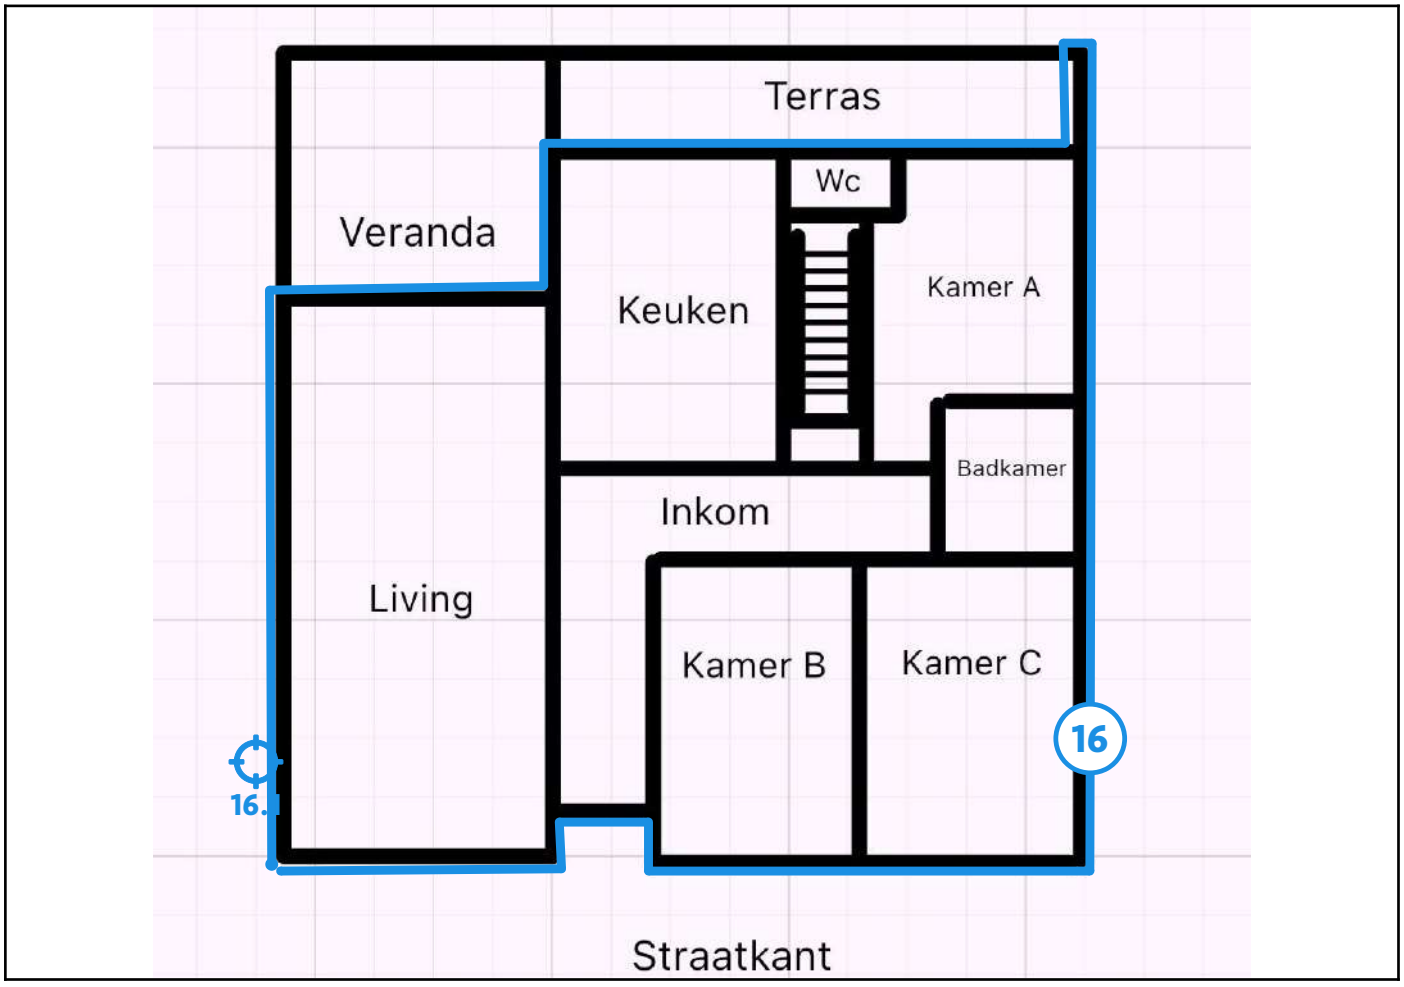
Plan 1.8: Woning GLV

Beschrijving	Type	Actie
16. Kit 6 muur	Geen asbest	-
16.1 Code: 10	Puntmonster	-

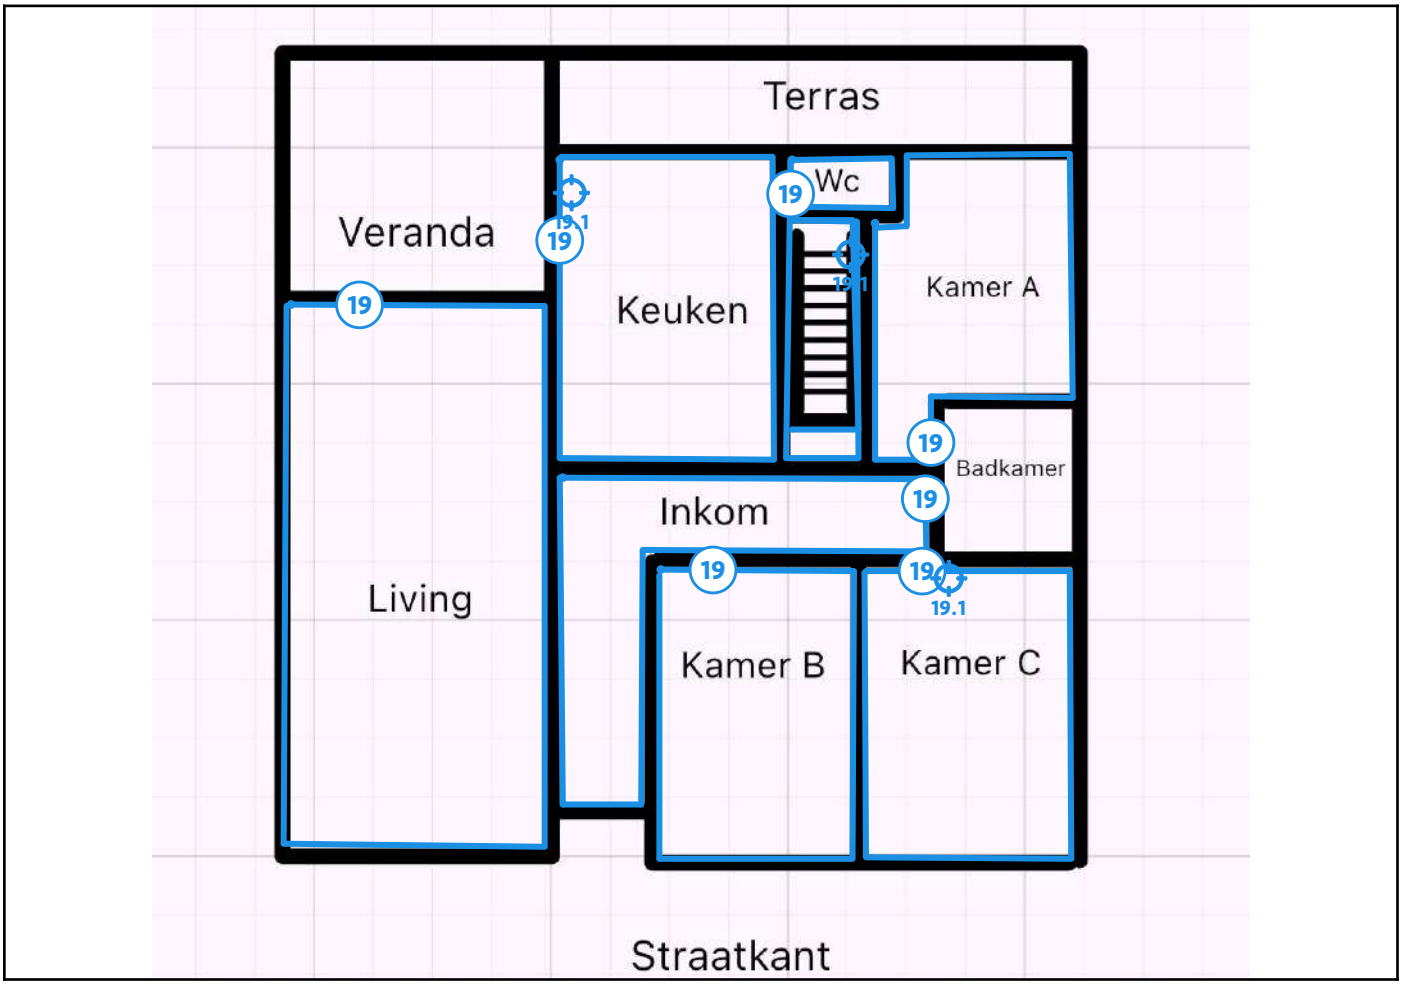
Plan 1.9: Woning GLV

Beschrijving	Type	Actie
19. Muurpleister	Geen asbest	-
19.1 Code: 01	Mengmonster	-

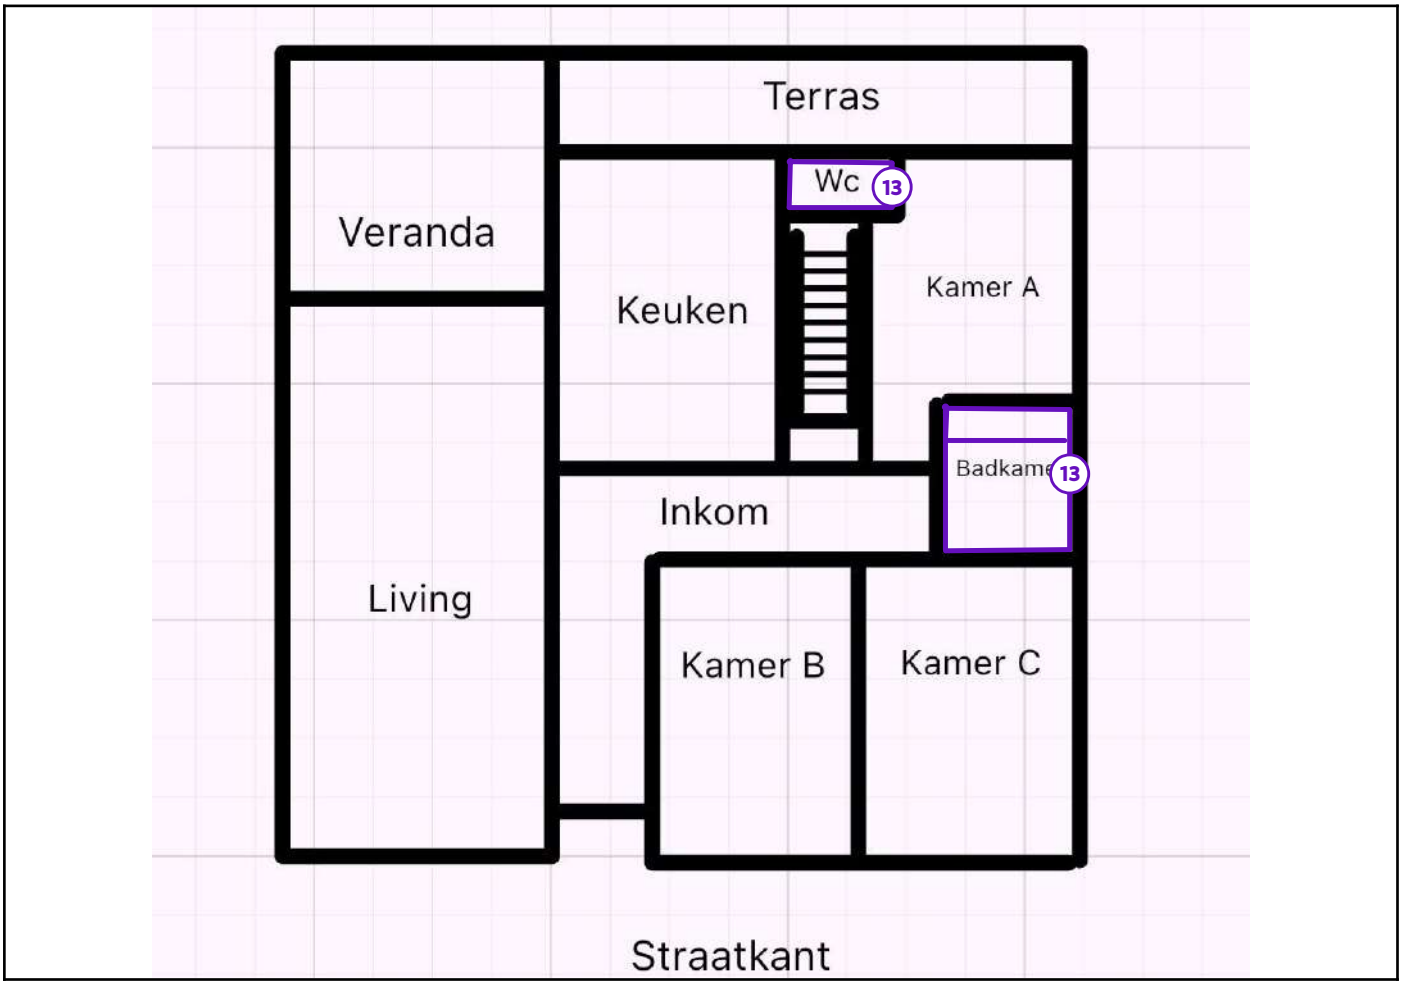
Plan 1.10: Woning GLV

Beschrijving	Type	Actie
13. Tegellijm niet zichtbaar	Advies	-

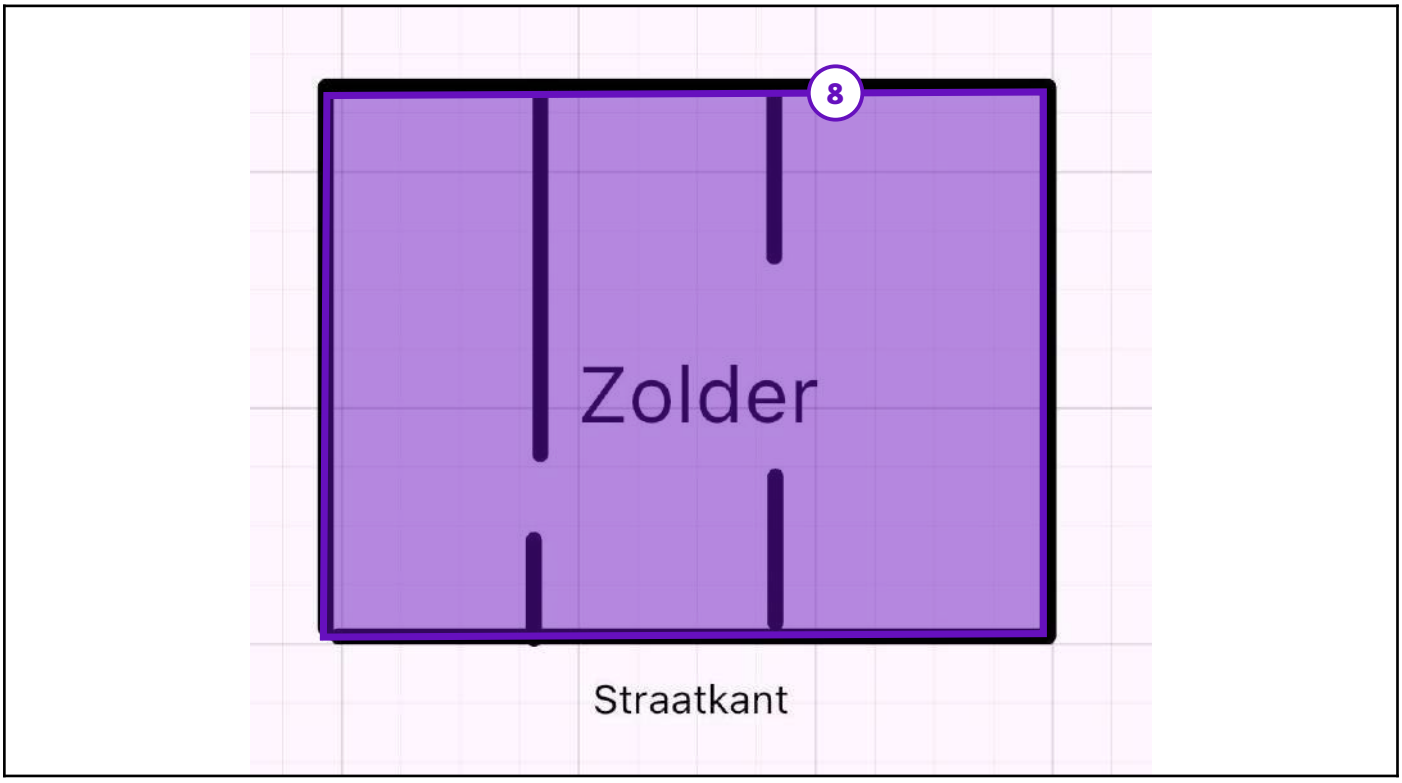
Plan 1.11: Woning +1

Beschrijving	Type	Actie
8. Kruipruimtes zolder/kelder	Beperking	-

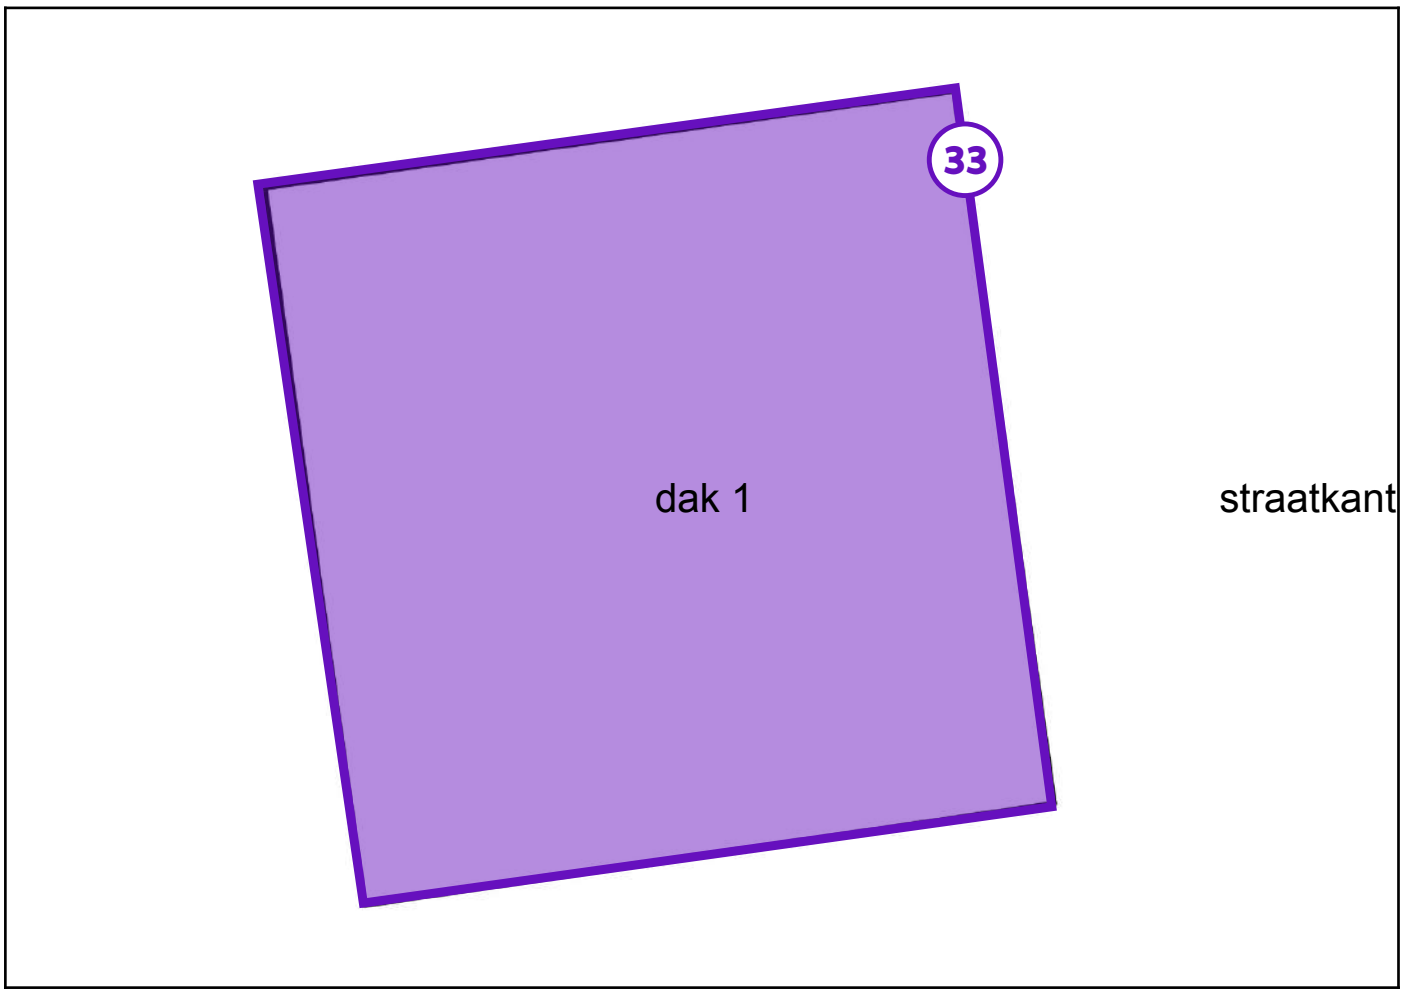
Plan 2.1: woning dakplan

Beschrijving	Type	Actie
33. Dakbedekking dak 1,2,3,4,5 niet verdacht.	Overige ruimte of materiaal	-

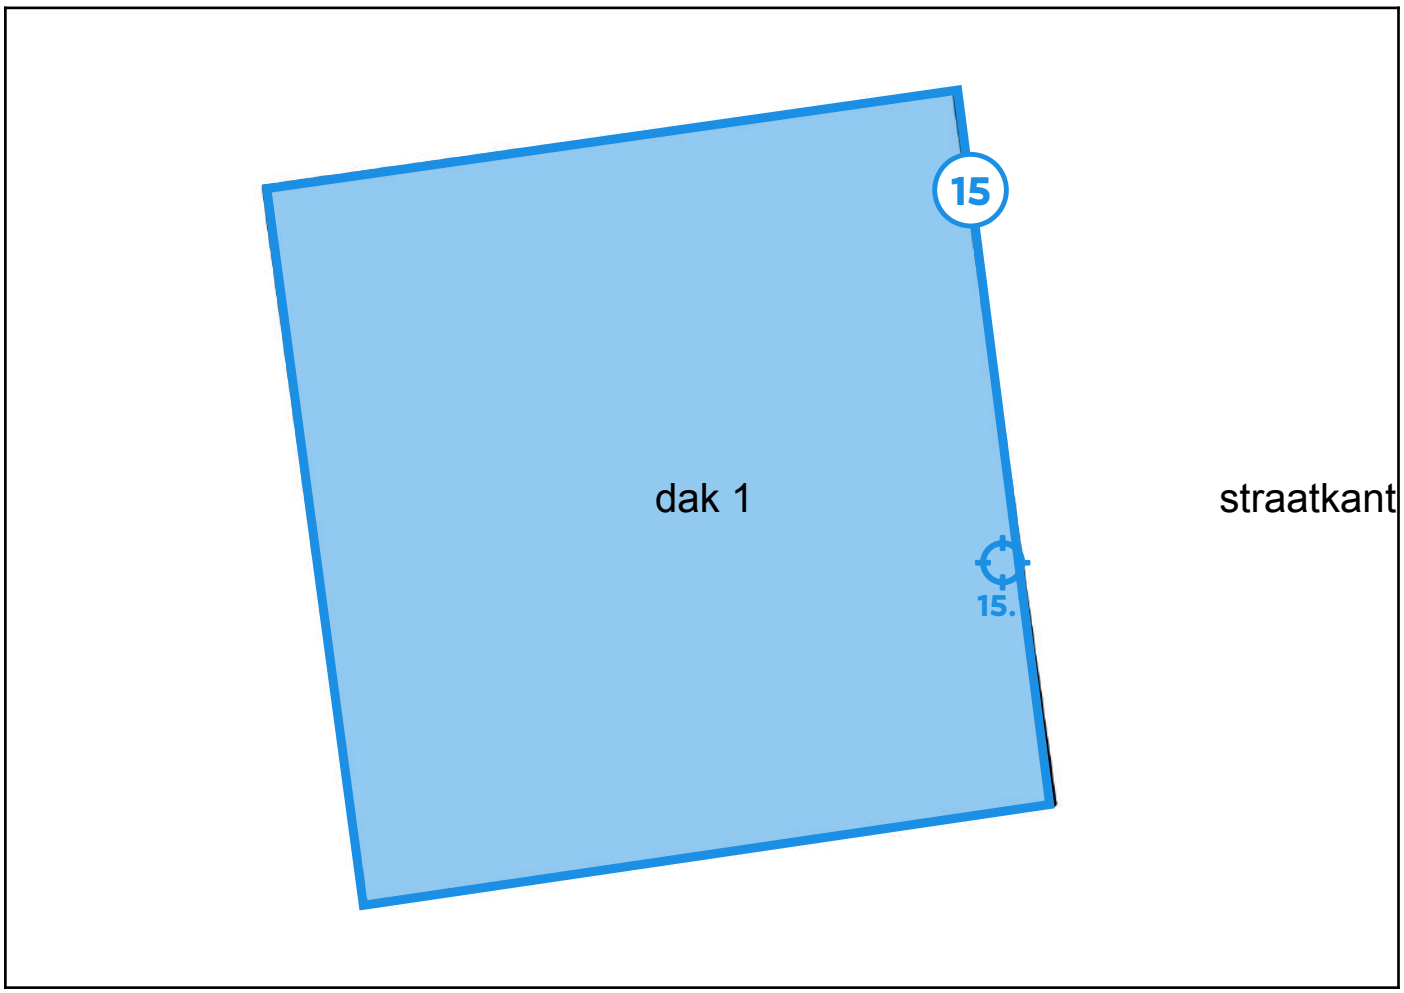
Plan 2.2: woning dakplan

Beschrijving	Type	Actie
15. Onderdak dak 1 (staalname)	Geen asbest	-
15.1 Code: 22	Puntmonster	-

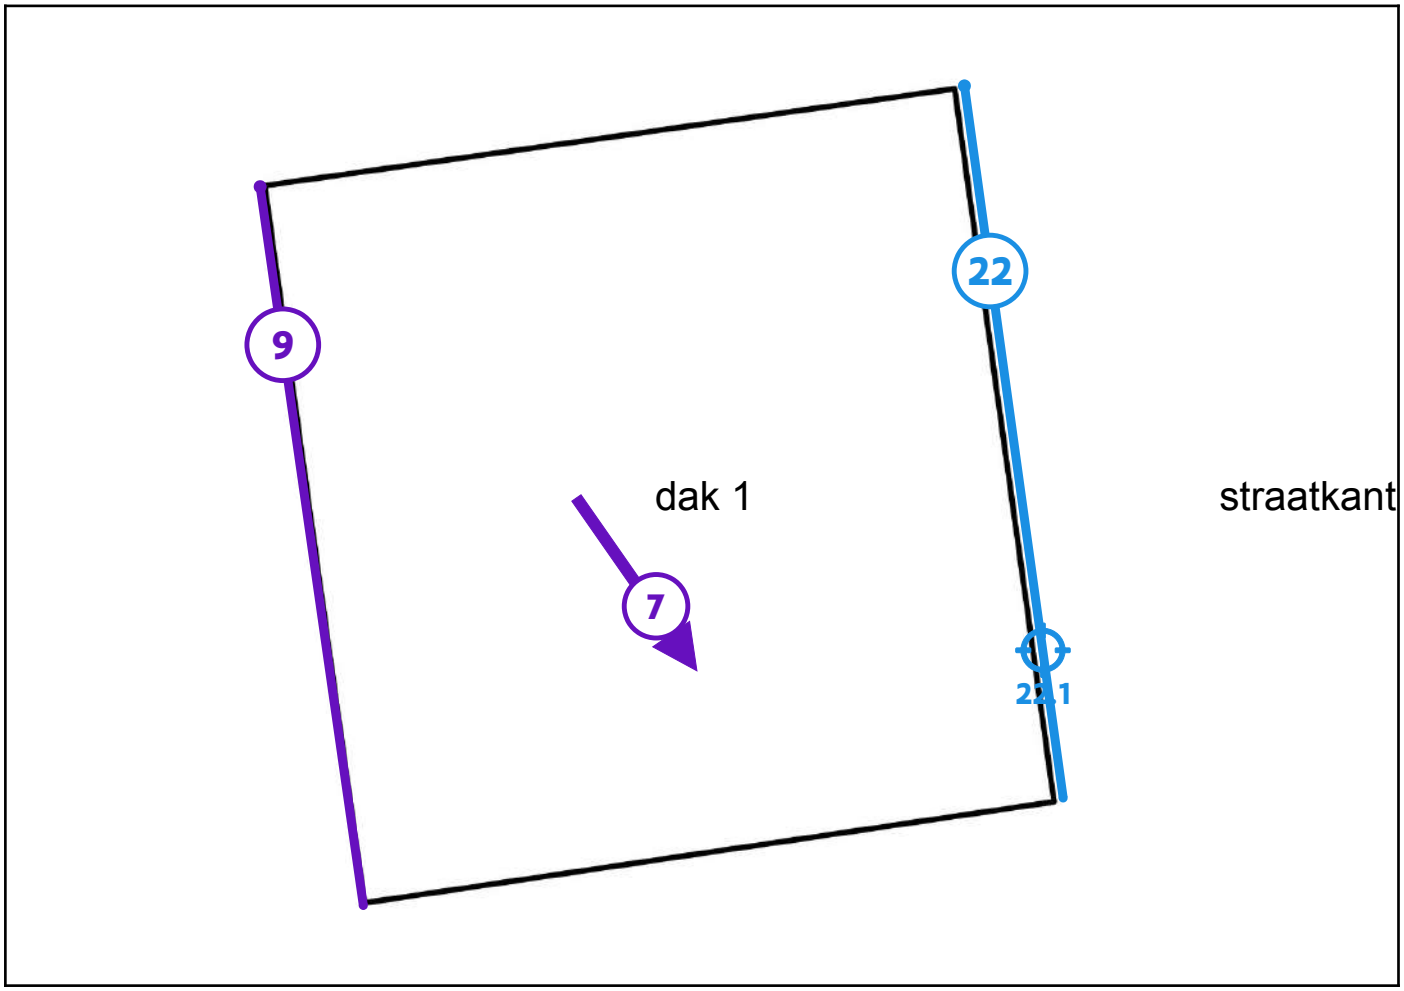
Plan 2.3: woning dakplan

Beschrijving	Type	Actie
7. Schouw op het dak (beperkingsfiche)	Beperking	-
9. Dakgoot niet zichtbaar (materiaal onbekend)	Beperking	-
22. Dakgoot roofing (met staalname)	Geen asbest	-
22.1 Code: 21	Puntmonster	-

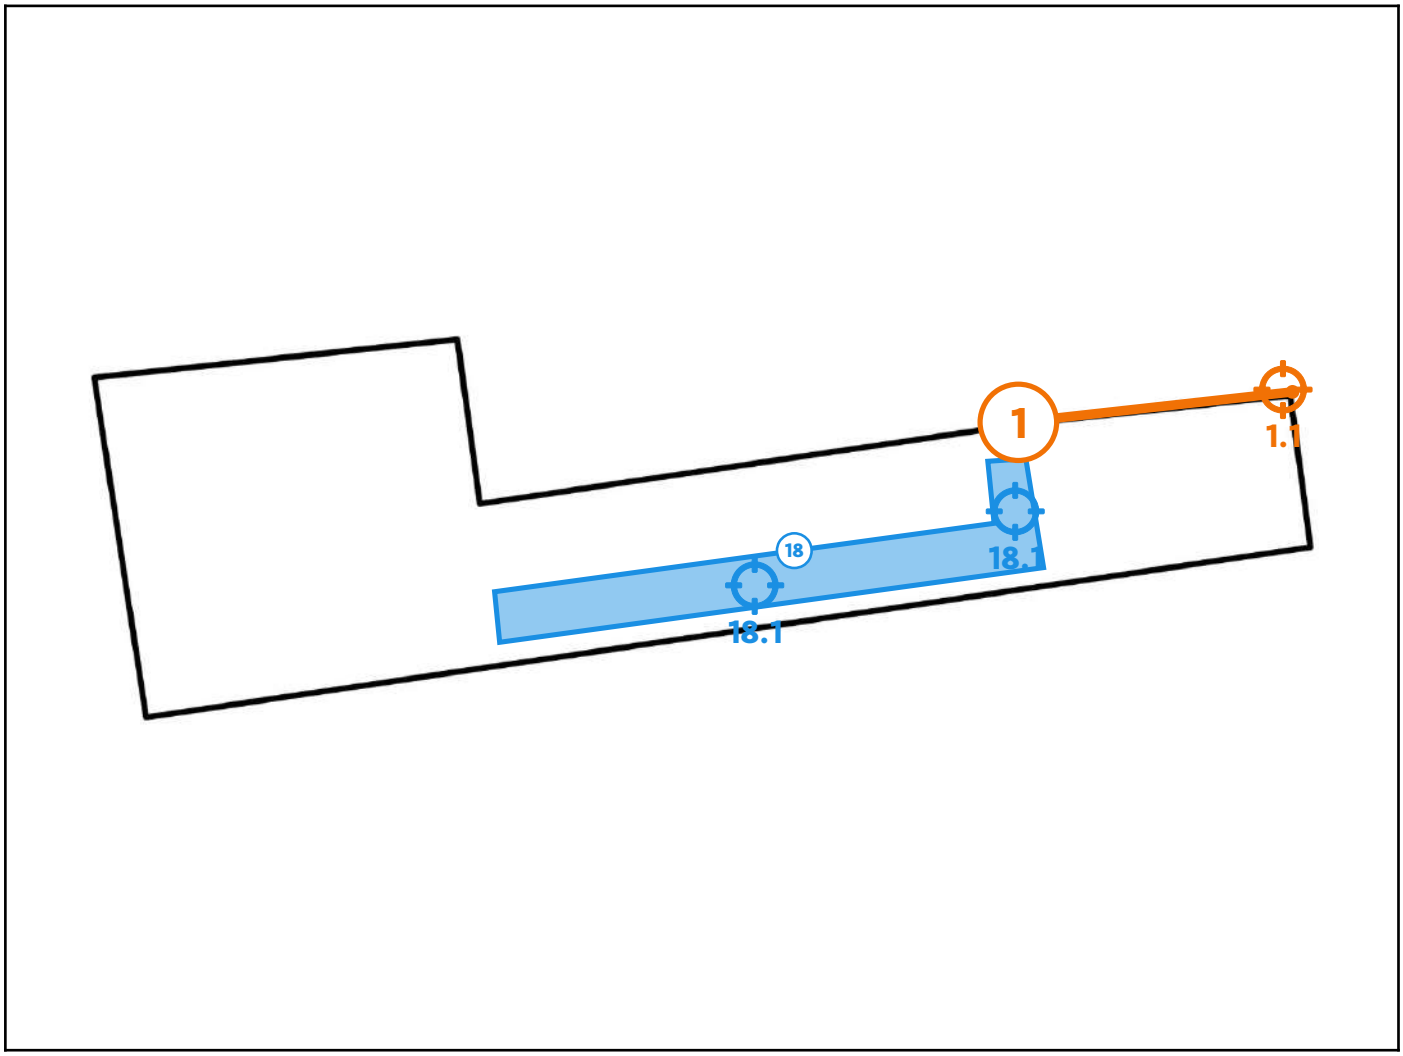
Plan 3.1: Ingezonken garagetoegang plan

Beschrijving	Type	Actie
1. Dekstenen (staalname)	Asbestmateriaal	Verwijderen
1.1 Code: 06	Puntmonster	-
18. Asfalt	Geen asbest	-
18.1 Code: 20	Mengmonster	-

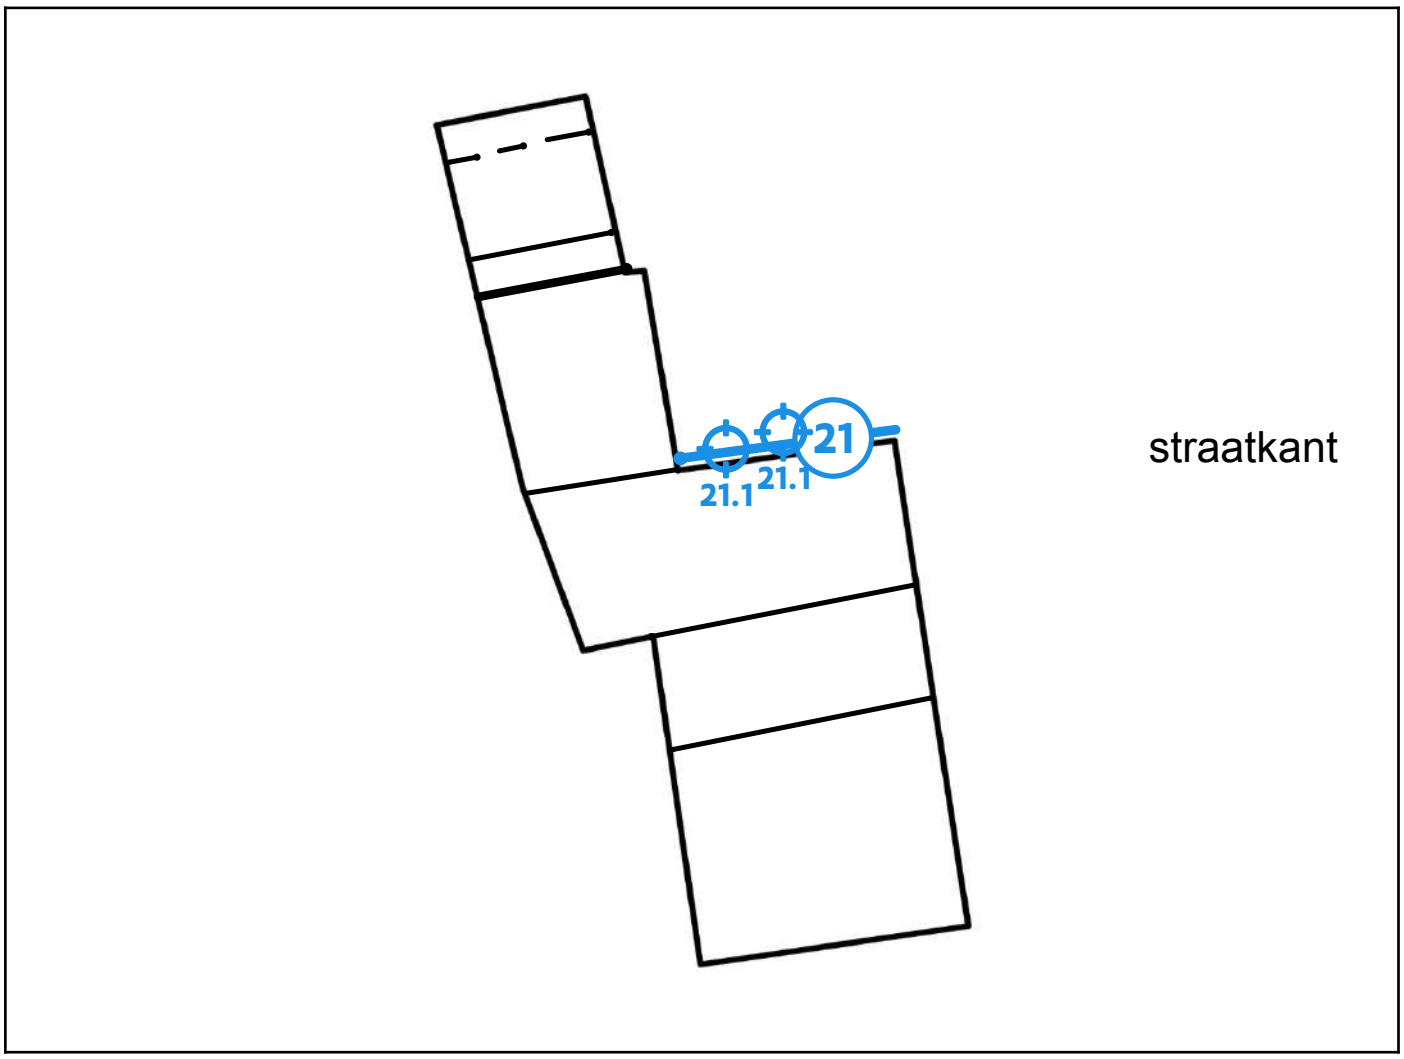
Plan 4.1: Afdak/garage plan GLV

Beschrijving	Type	Actie
21. Cementering 3 buiten garage/afdak (met staalname)	Geen asbest	-
21.1 Code: 19	Mengmonster	-
