Asbestinventarisattest

Koffiestraat 29, 9290 Berlare

Attestnummer : **20261013-000017.000**
Uitgegeven op : **13.10.2026**
Geldig tot : **13.10.2036**

Niet-asbestveilig

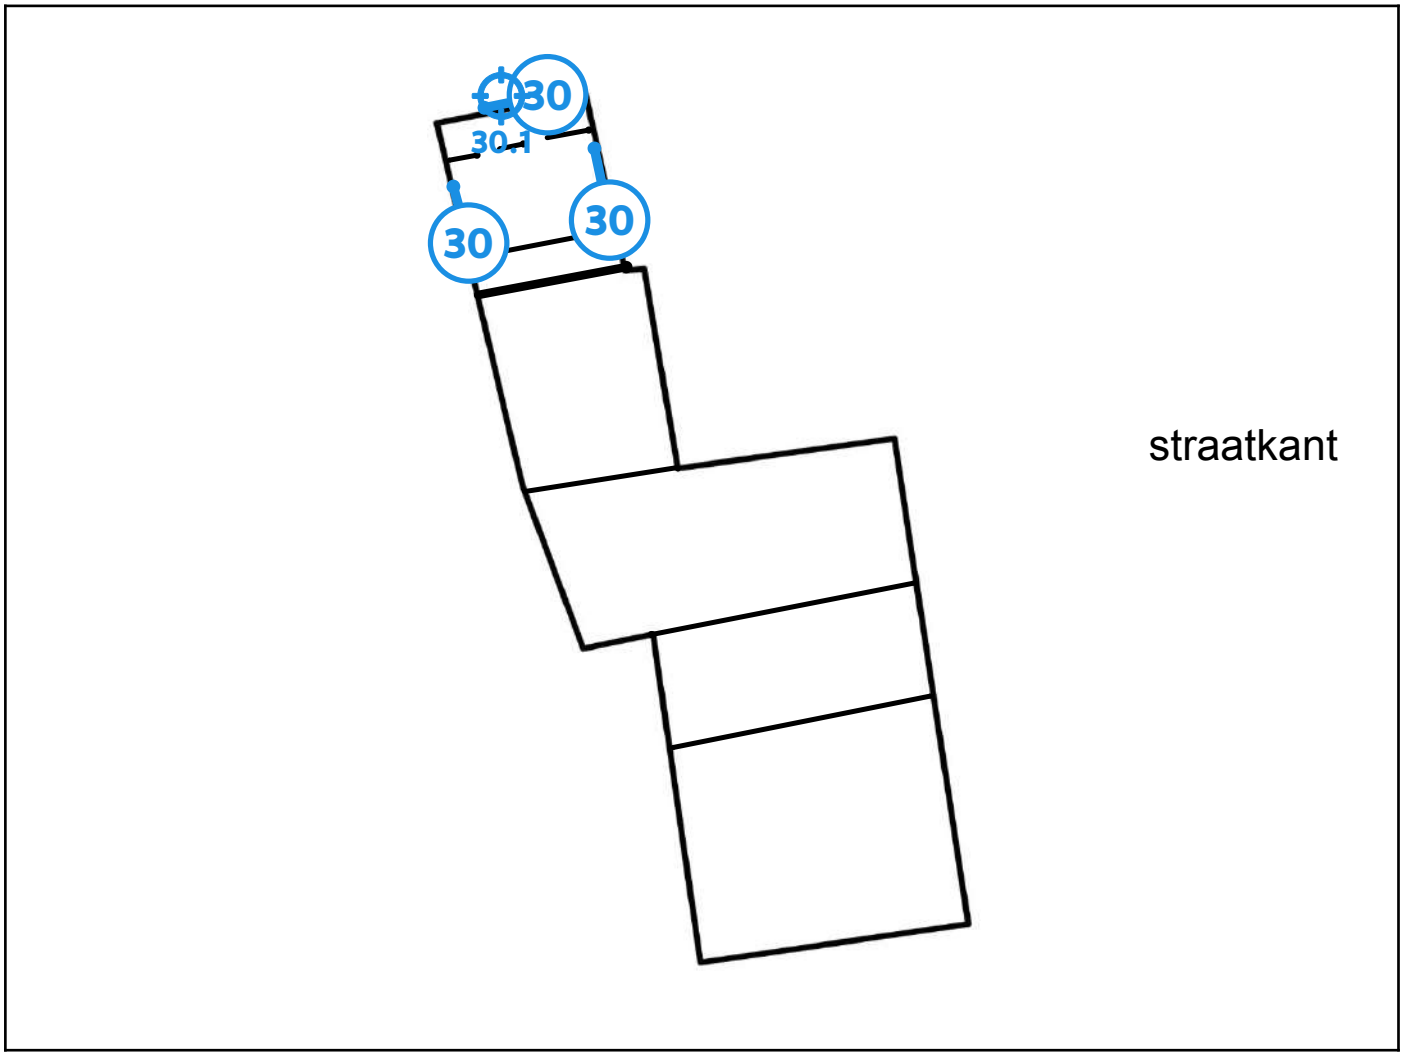
Plan 4.2: Afdak/garage plan GLV kopie

Beschrijving	Type	Actie
30. Kit 5 kozijn-glas garage/afdak (met staalname) houten raam	Geen asbest	-
30.1 Code: 18	Puntmonster	-

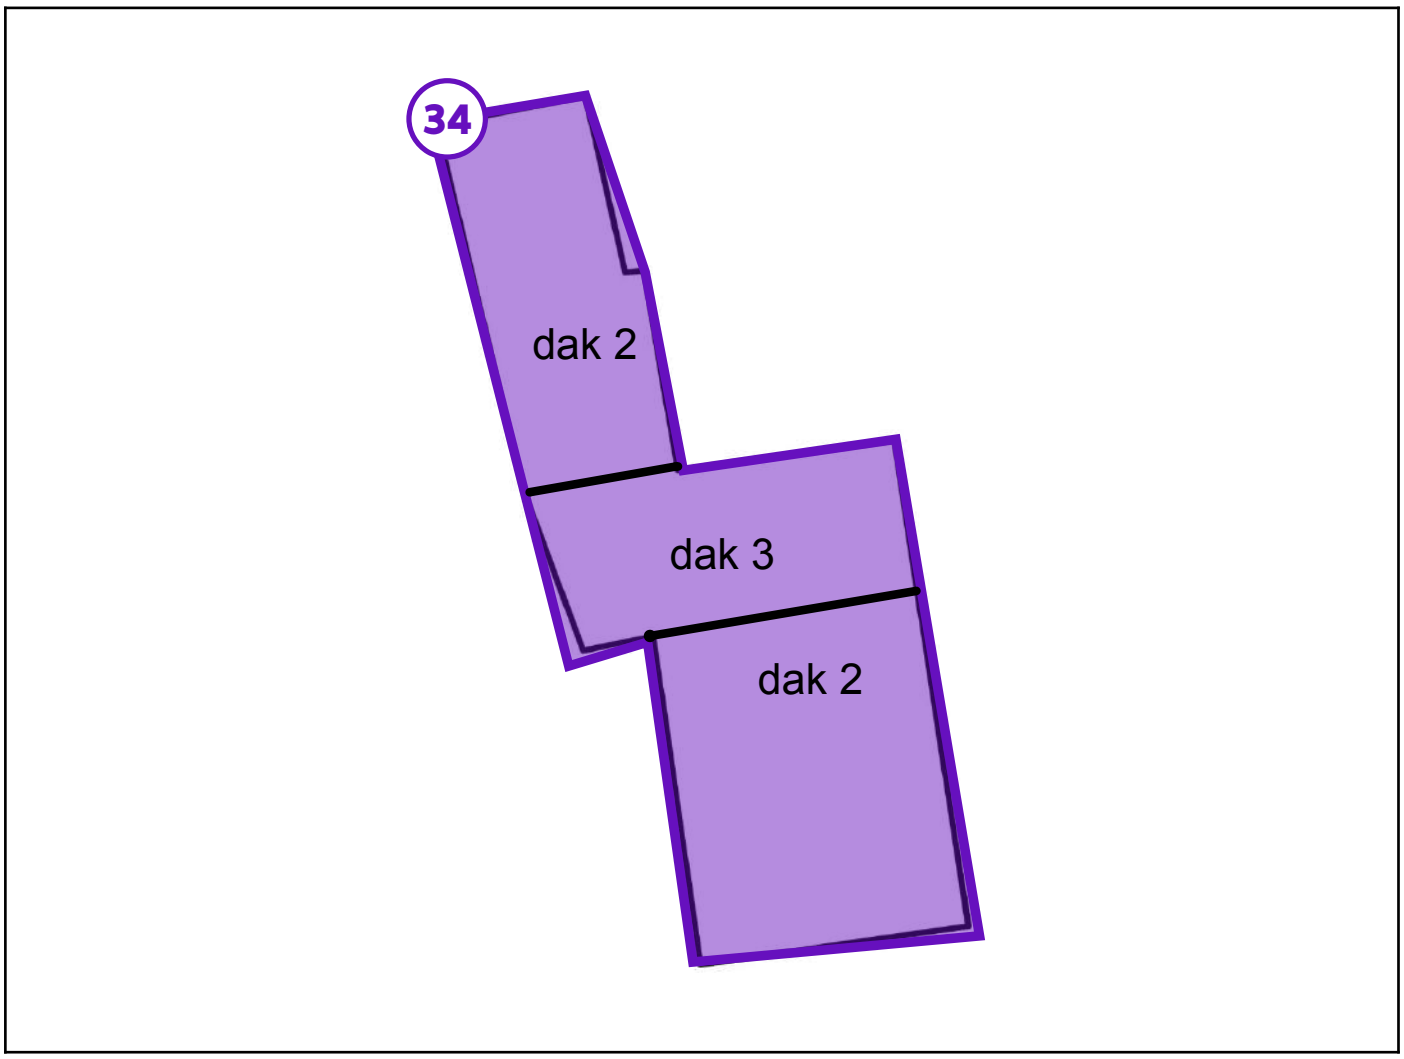
Plan 4.3: Afdak/garage dakplan

Beschrijving	Type	Actie
34. onderdak dak 2,3,4,5,(niet aanwezig)	Overige ruimte of materiaal	-

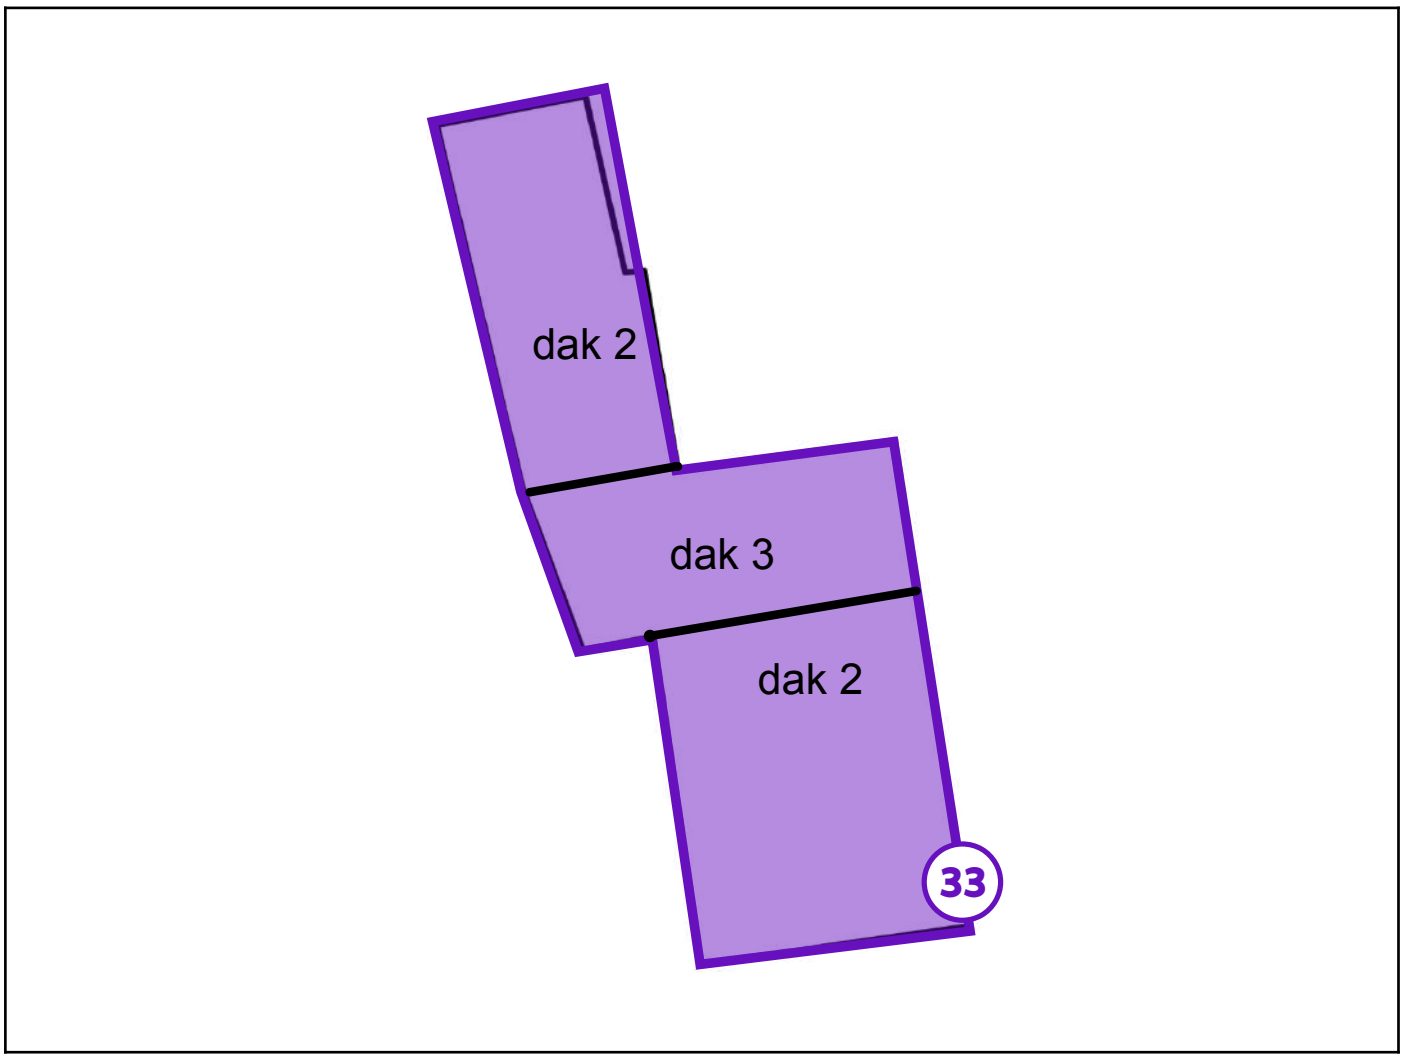
Plan 4.4: Afdak/garage dakplan

Beschrijving	Type	Actie
33. Dakbedekking dak 1,2,3,4,5 niet verdacht.	Overige ruimte of materiaal	-

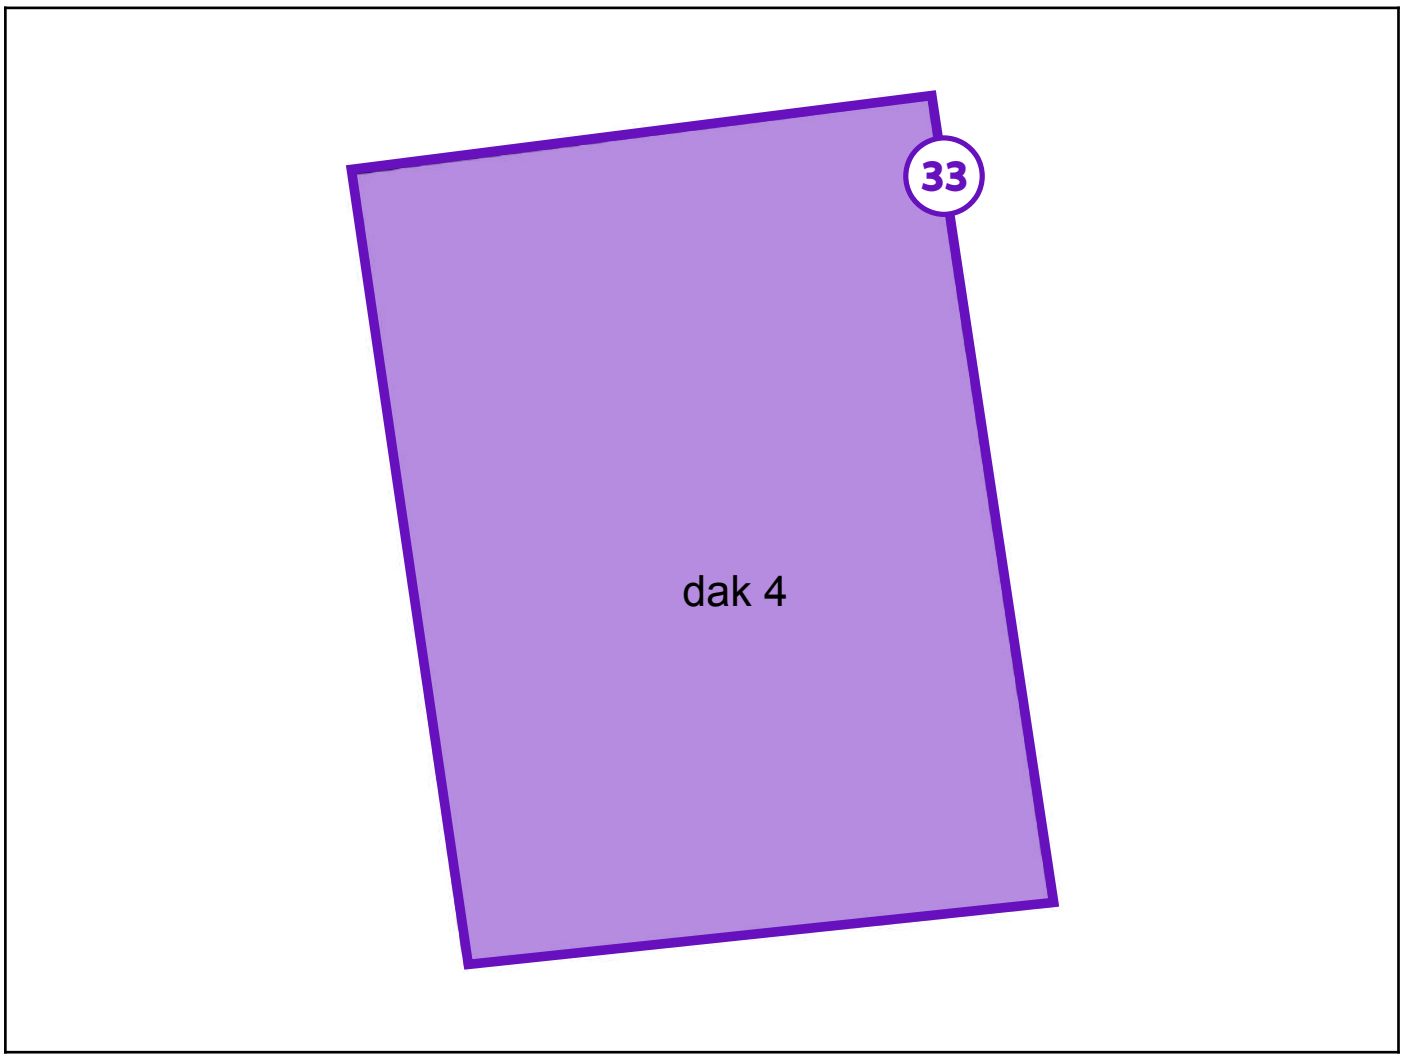
Plan 5.1: carport dakplan

Beschrijving	Type	Actie
33. Dakbedekking dak 1,2,3,4,5 niet verdacht.	Overige ruimte of materiaal	-

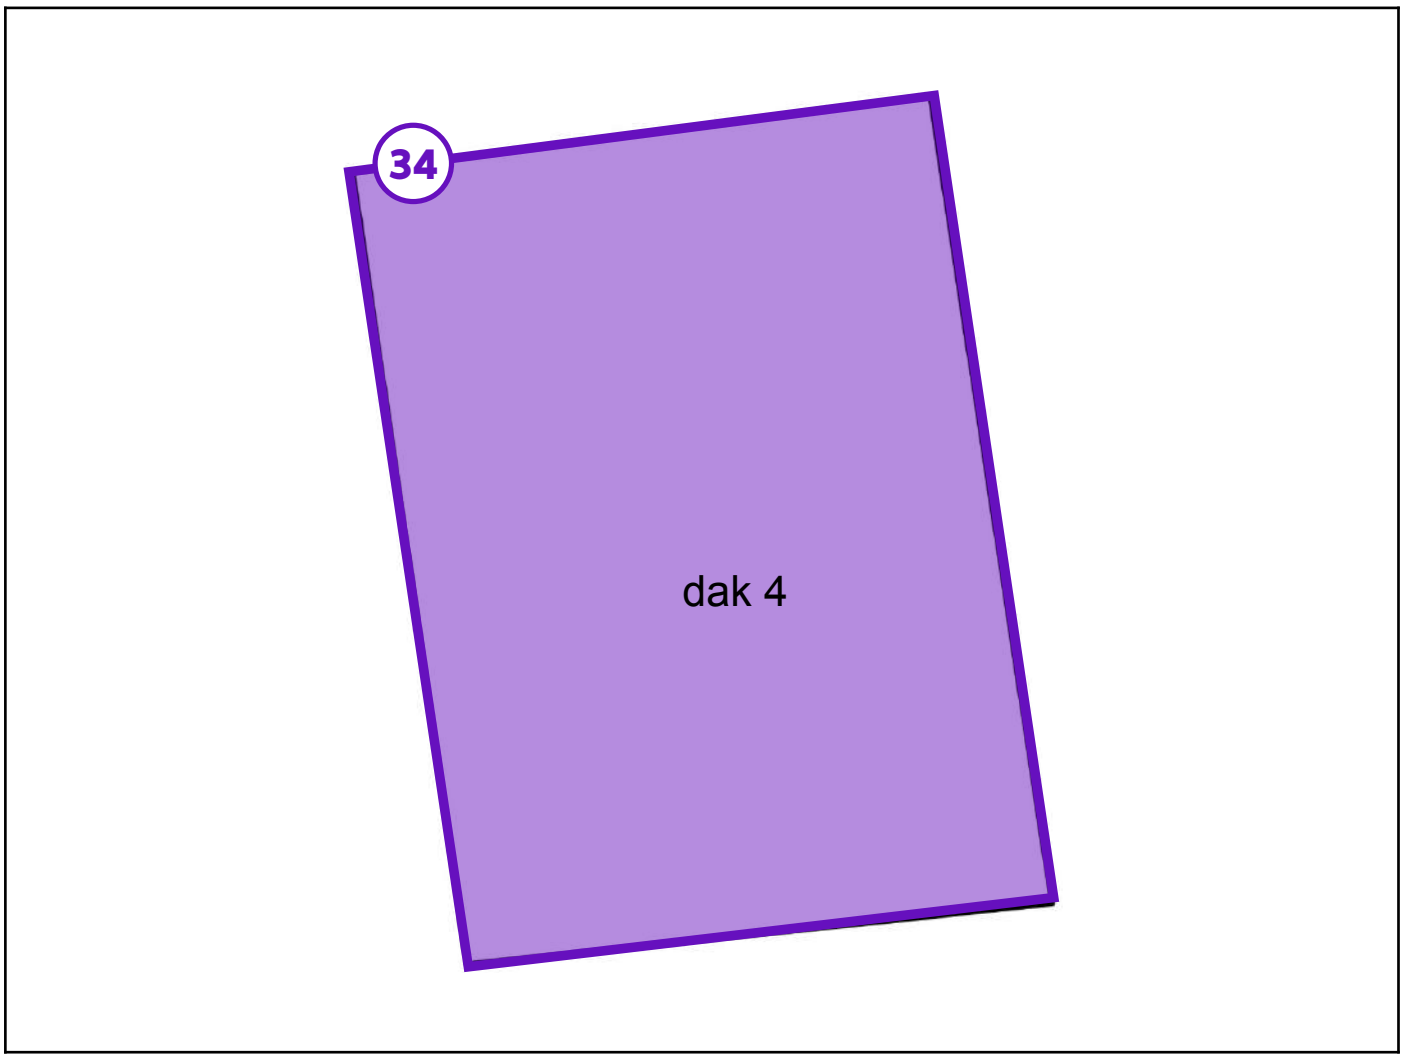
Plan 5.2: carport dakplan

Beschrijving	Type	Actie
34. onderdak dak 2,3,4,5,(niet aanwezig)	Overige ruimte of materiaal	-

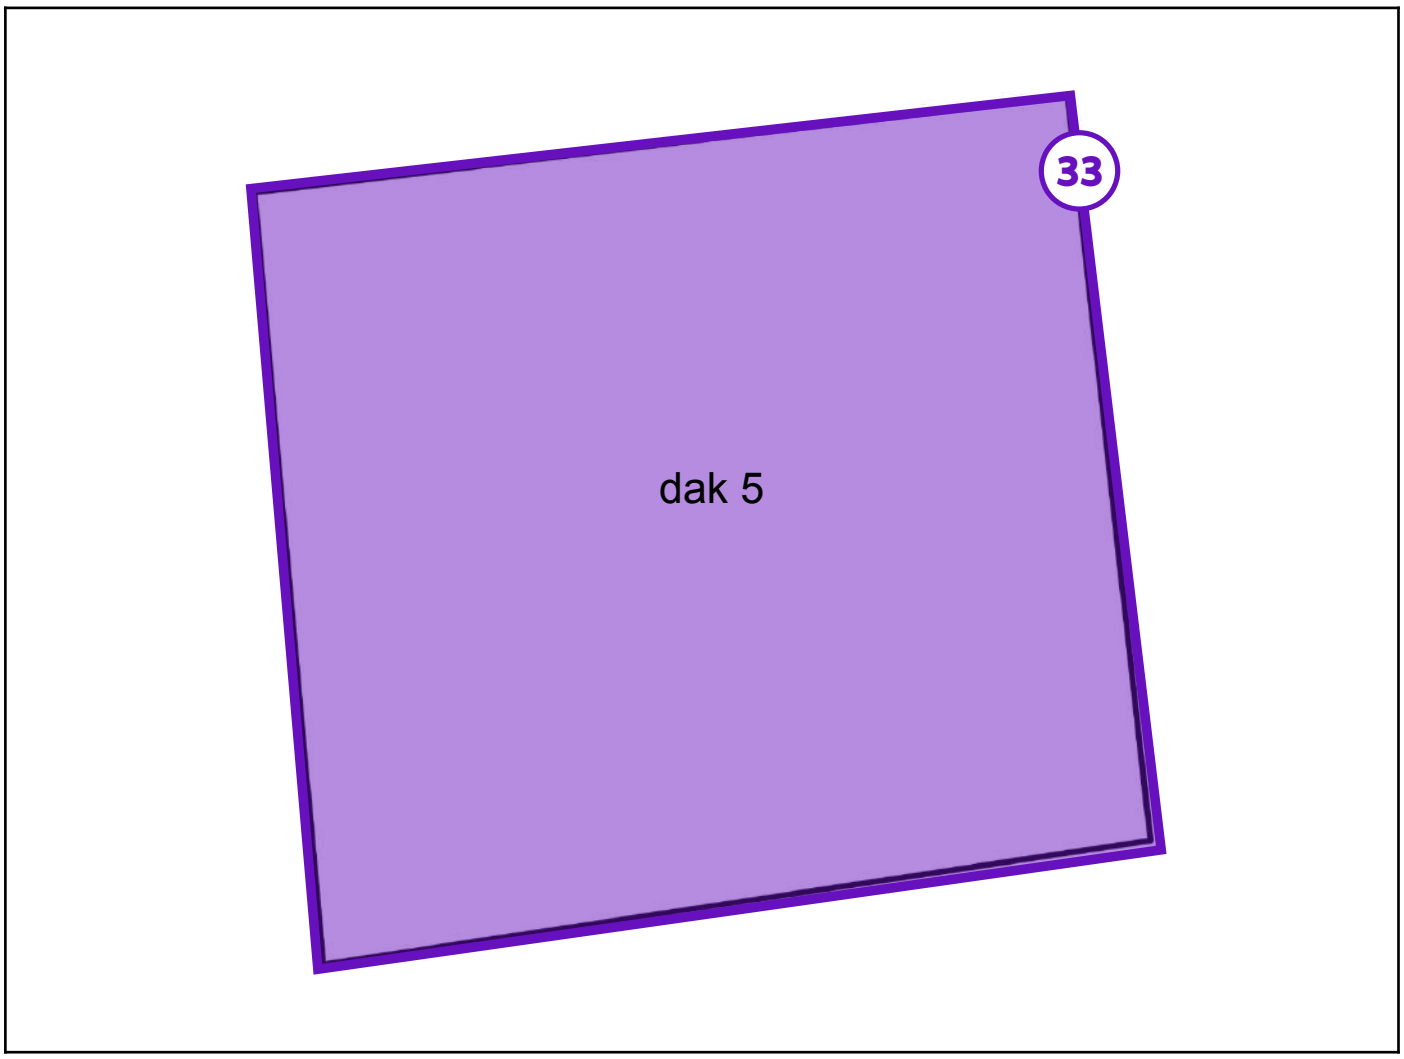
Plan 6.1: tuinhuis dakplan

Beschrijving	Type	Actie
33. Dakbedekking dak 1,2,3,4,5 niet verdacht.	Overige ruimte of materiaal	-

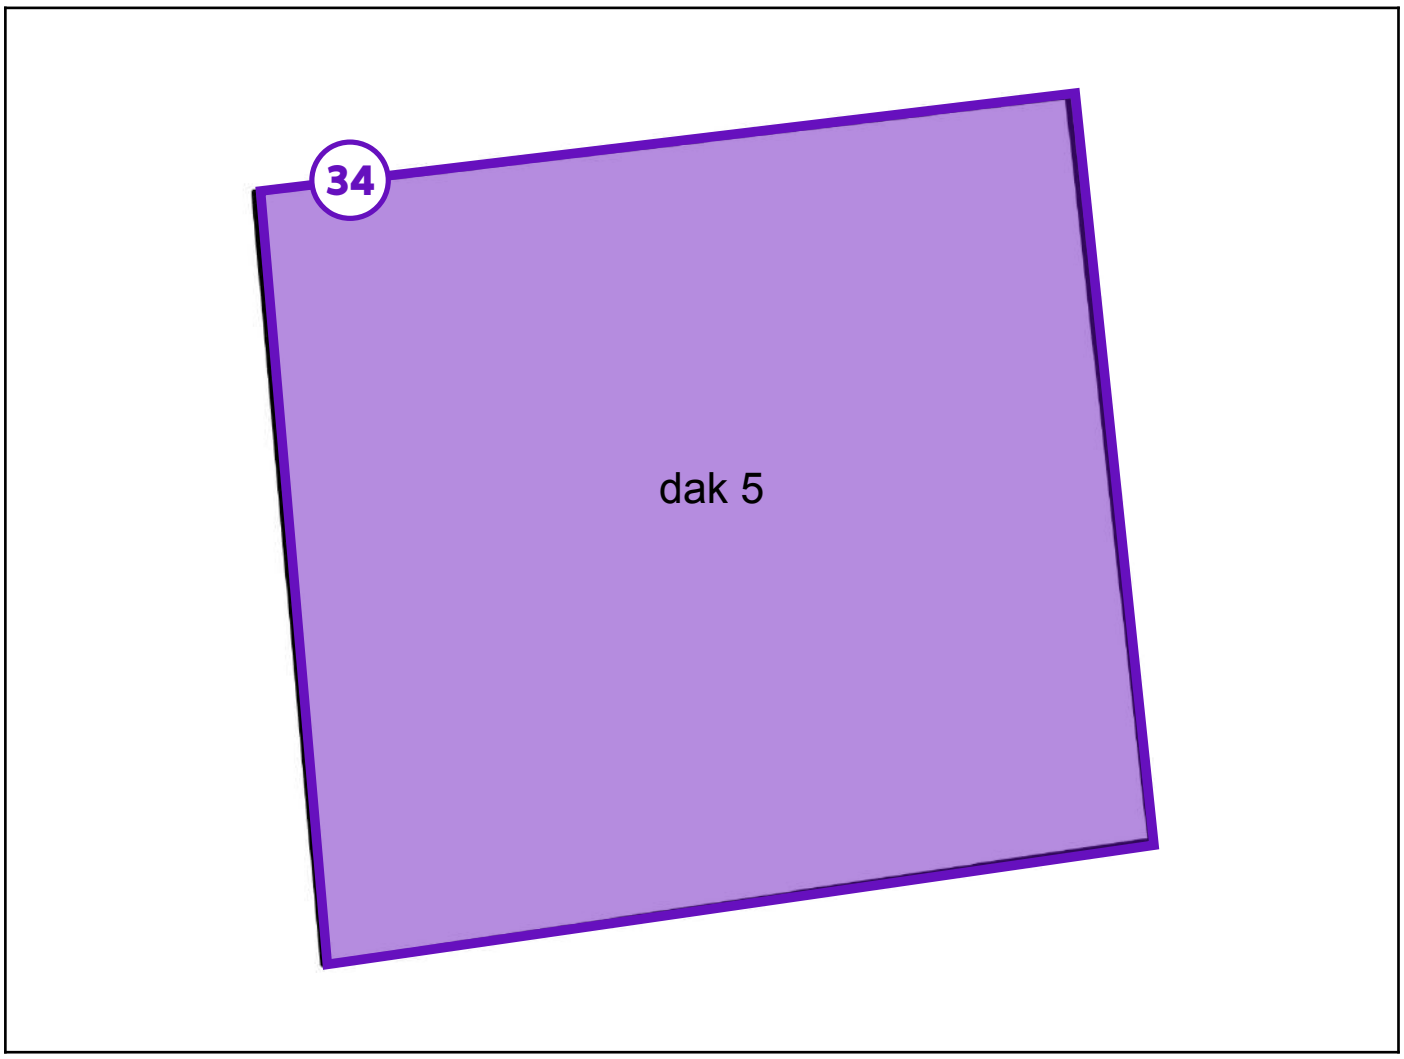
Plan 6.2: tuinhuis dakplan

Beschrijving	Type	Actie
34. onderdak dak 2,3,4,5,(niet aanwezig)	Overige ruimte of materiaal	-

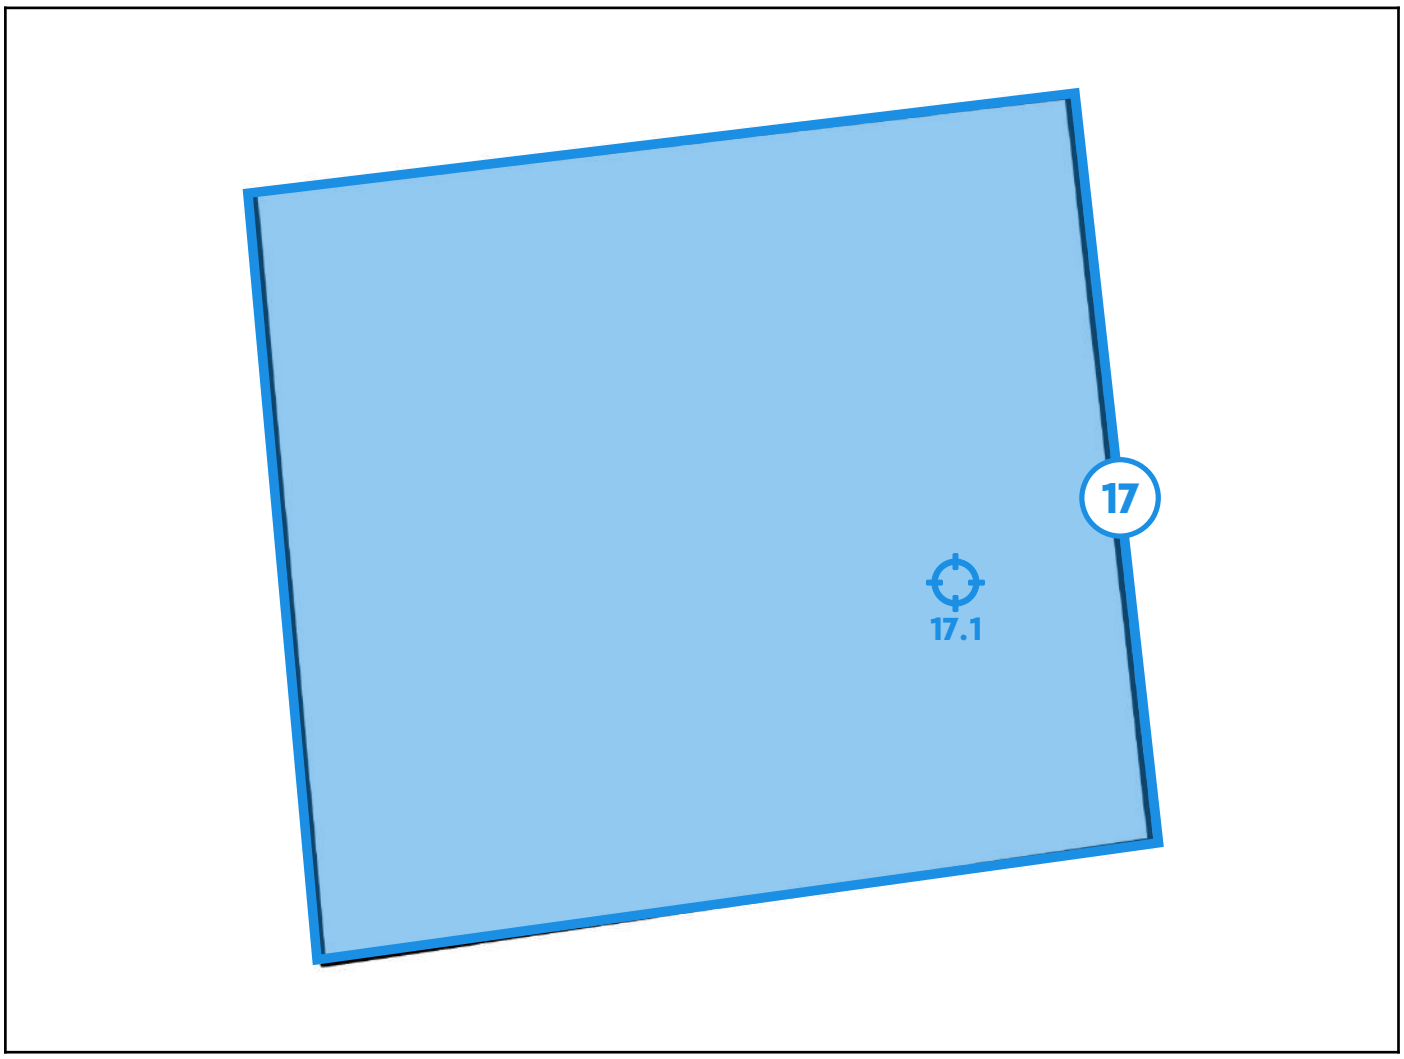
Plan 6.3: tuinhuis plan GLV

Beschrijving	Type	Actie
17. Vinylvloer 2 met kartonlaag losliggend tuinhuis	Geen asbest	-
17.1 Code: 17	Puntmonster	-

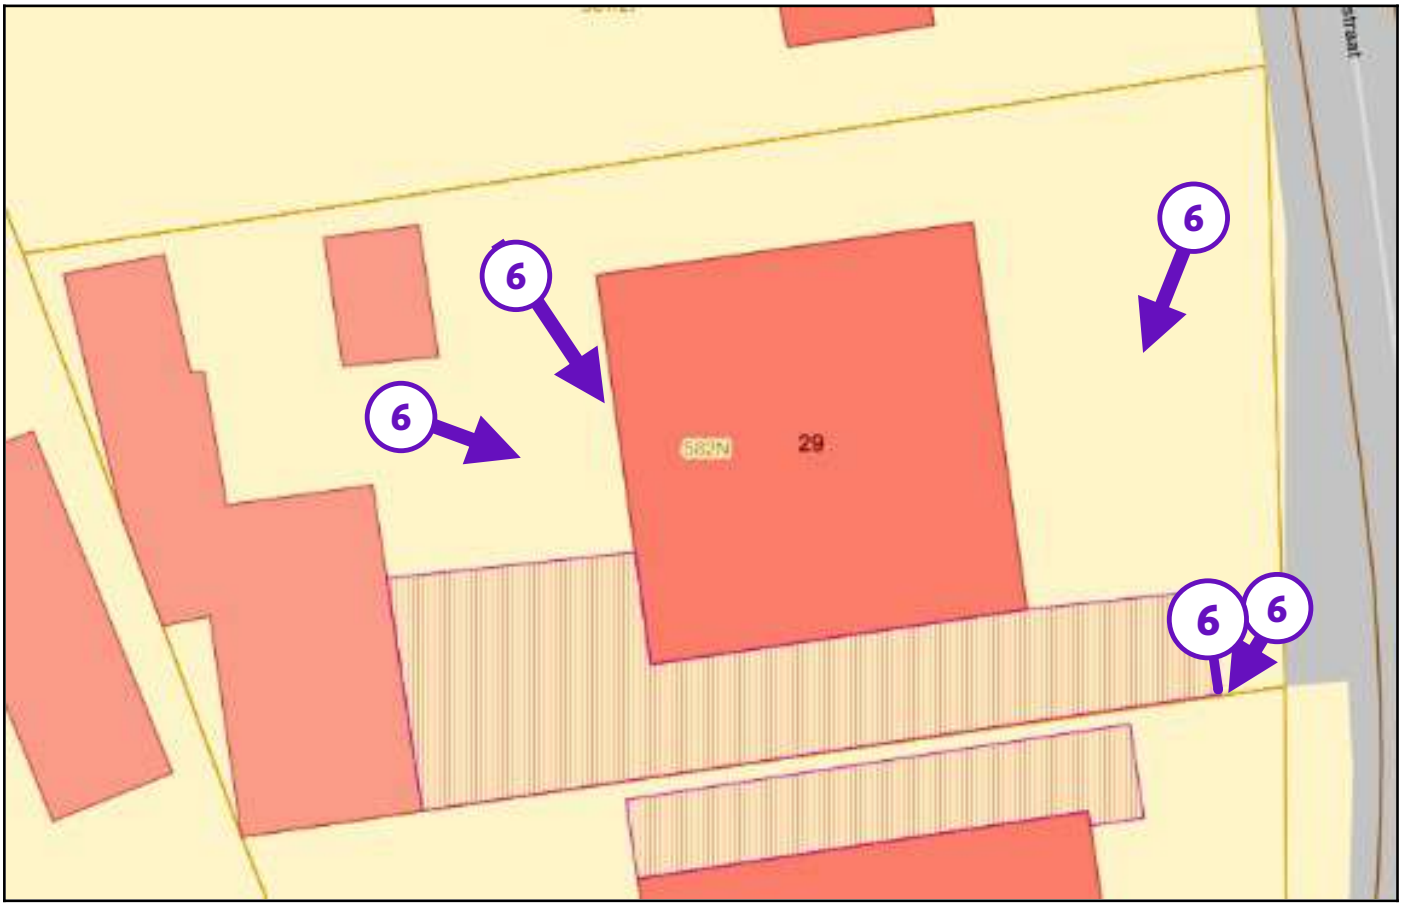
Plan 7.1: Vaststellingen buiten de constructies

Beschrijving	Type	Actie
6. Putdeksel(s) vast/geklemd/te zwaar	Beperking	-

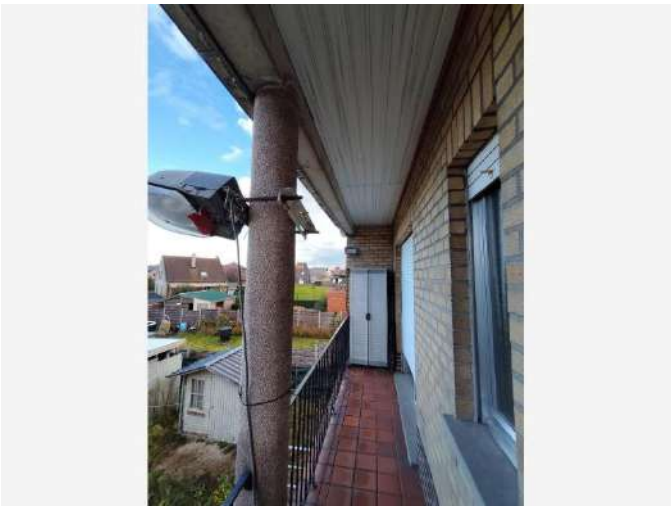
Fiche 4: Verloren bekistingspaal

Conclusie

Het asbestmateriaal valt onder de mijlpaal van 2040.

Activiteiten in een normaal gebruik die aanleiding kunnen geven tot blootstellingsrisico's

Afschuren van de toepassing zal de blootstellingrisico's verhogen

Eindbeoordeling materiaalrisico	Laag materiaalrisico en/of verlaagde kans op vezelvrijgave

Gebondenheid	Categorie 1: hechtgebonden in oorsprong
Asbestsoort (vezeltype)	Crocidoliet aanwezig
Asbestconcentratie	Laag (< 50%)
Afschermingsgraad van het gehele materiaal	Geheel of deels vrij aan de buitenlucht, maar geen contact met binnenlucht
Toestand van het materiaal	Onbeschadigd, niet verweerd

#	Type	Referentie	Resultaat
4.1	Puntmonster	09	Crocidoliet, Chrysotiel

Zorgvuldig beheren

- Zorg voor een veilig beheer. Vermijd het beschadigen van het asbestmateriaal. Controleer de toestand jaarlijks op wijzigingen.

- Hermetische zone (erkend asbestverwijderaar)
  HZ Erkend asbestverwijderaar :Vermits het over verloren bekisting gaat, kan men deze eventueel afpikkeren in hermetische zone. De bouwkundige integriteit zal hierdoor geenszins worden aangetast. De steunpaal zelf bevindt zich binnen de verloren bekisting. Bij het wegpikkeren zal de asbestcementbuis gemakkelijk loskomen van de beton van de steunpaal. Zie ook link Zie https://ovam.vlaanderen.be/wie-mag-wat-verwijderen https://ovam.vlaanderen.be/voorzorgsmaatregelen-bij-asbestverwijdering https://ovam.vlaanderen.be/asbestafval-afvoeren

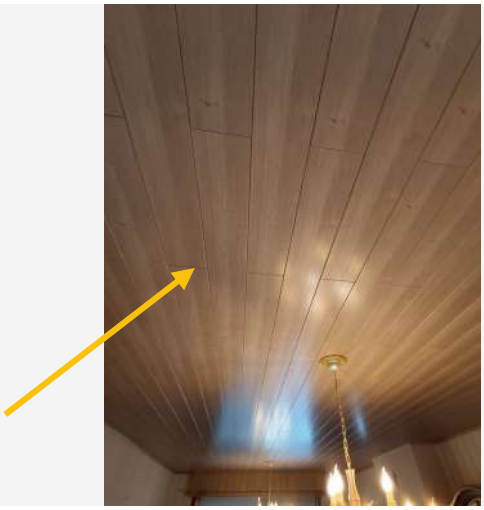
Fiche 11: Valse plafonds

Advies

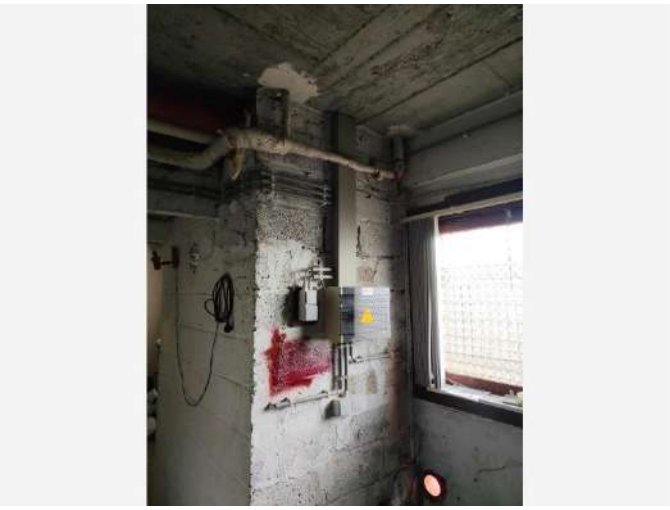
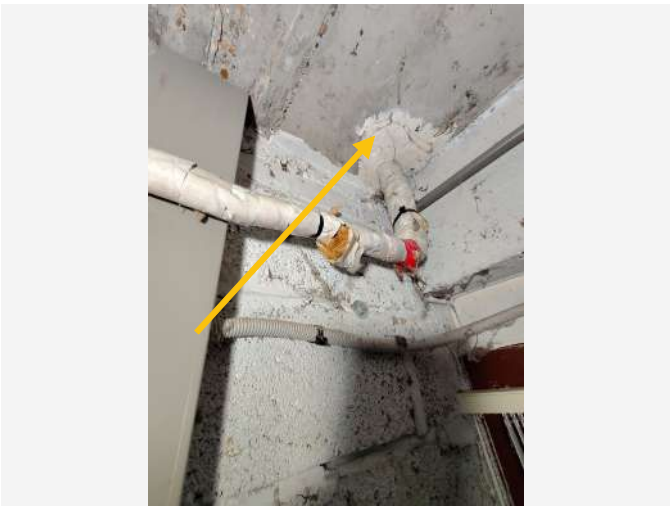
Fiche 14: Plafondpleister in kelder

Geen asbest

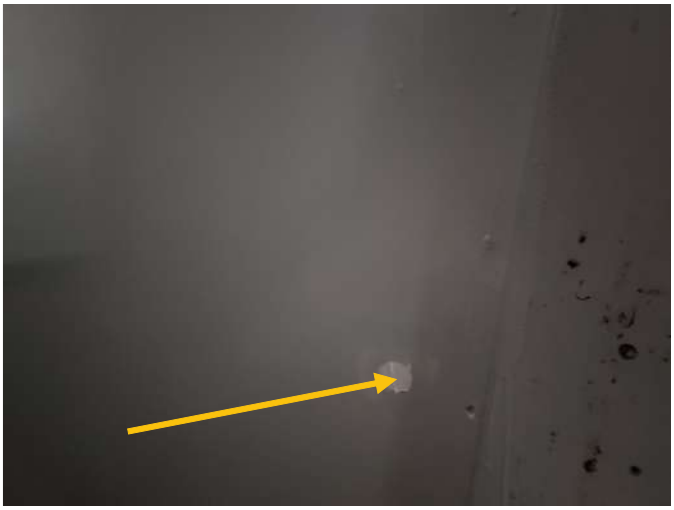
Fiche 19: Muurpleister

Geen asbest

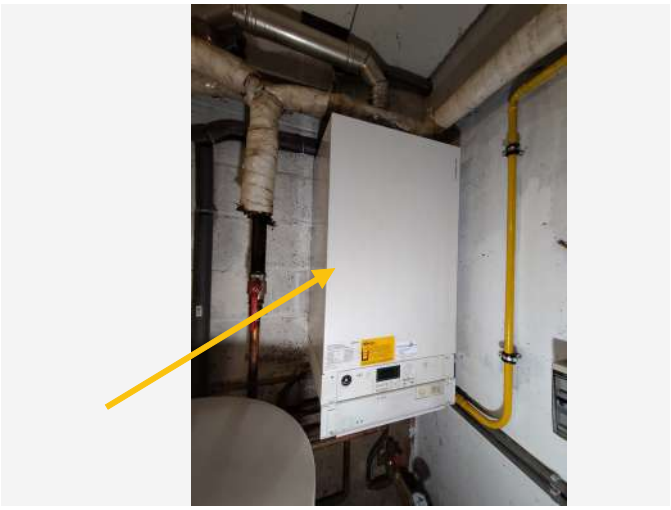
Beschrijving	Notitie	Terug te vinden op plannen
Fiche 31: CV Ketel niet verdacht	De CV ketel werd gecontroleerd(bwj) en is niet asbest verdacht geen risico bouwjaar.	Plan 1.1: Woning-1
Fiche 32: Leidingisolatie: niet verdacht	De thermische isolatie is visueel als niet-asbestverdacht beoordeeld.	Plan 1.2: Woning-1
Fiche 33: Dakbedekking dak 1,2,3,4,5 niet verdacht.	De dakbedekking werdt gecontroleerd en bevat geen asbest verdachte materialen. dak 1=pannen dak 2=staal dak 3=kunststof dak 4=staal dak 5=staal	Plan 2.1: woning dakplan Plan 4.4: Afdak/garage dakplan Plan 5.1: carport dakplan Plan 6.1: tuinhuis dakplan
