ACEG vzw
Erkend keuringsorganisme

Keuringsverslag van een elektrische laagspanning- en zeer lage spanningsinstallatie

Straatnaam	Pastoor Denyslaan
Huisnummer	70
Busnummer	
Postcode	8810
Gemeente	Lichtervelde
Land	België

Aard onderzoek: Controlebezoek van een huishoudelijke installatie volgens (KB 08/09/2019) - AREI Boek 1- 6.5. en 4.2.4.3.

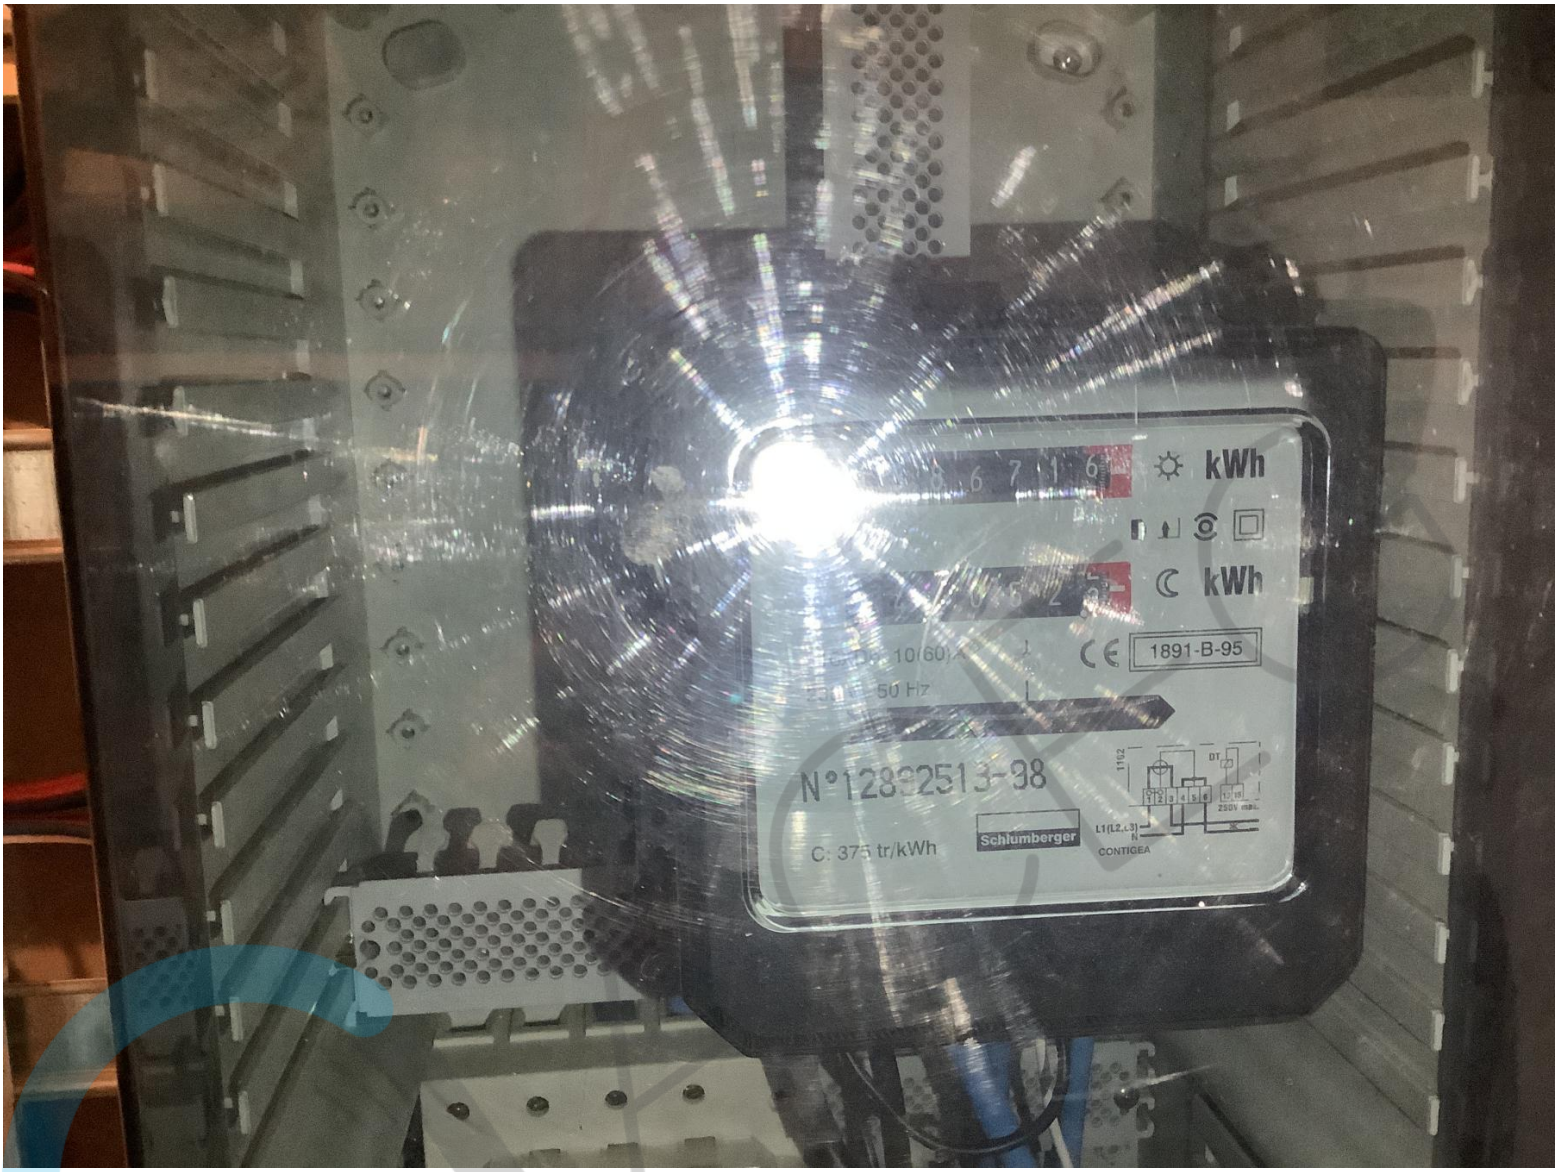
1998
ECEIVER TS5
SOREMA
SERIES 'G'
50A
vynckier

kWh
kWh
1891-B-95
50 Hz
Schlumberger
CONTIGEA
