Asbestinventarisattest

Pastoor Denyslaan 70, 8810 Lichtervelde

Attestnummer : **20240329-000415.000**
Uitgegeven op : **29.03.2024**
Geldig tot : **29.03.2034**

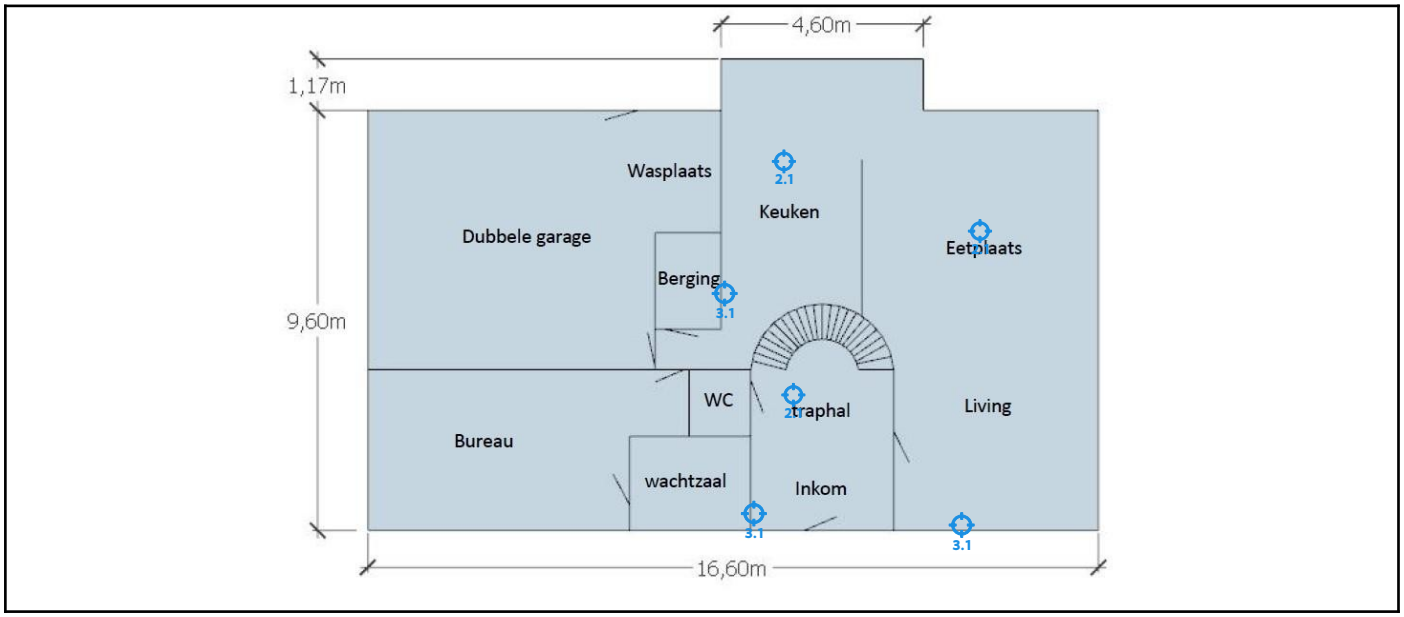
Plan 1.1: Gelijkvloers

Beschrijving	Type	Actie
2. Pleisterwerk aan plafond	Geen asbest	-
2.1 Code: MM02	Mengmonster	-
3. Pleisterwerk aan muren	Geen asbest	-
3.1 Code: MM01	Mengmonster	-

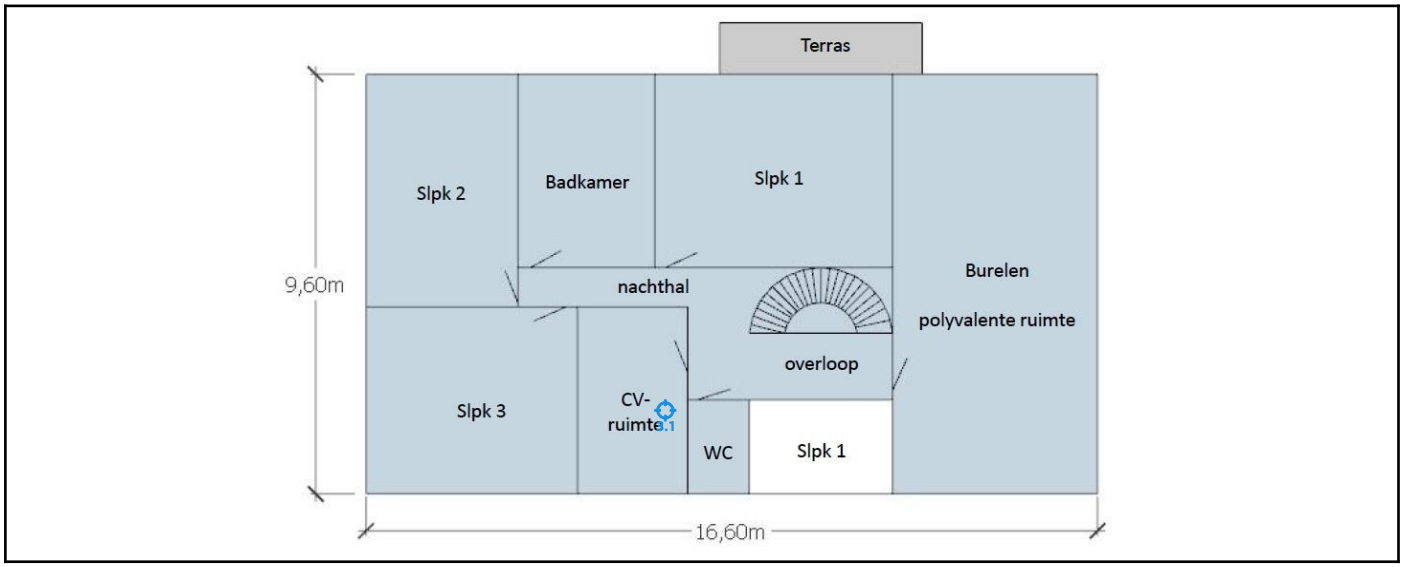
Plan 1.2: 1ste verdiep

Beschrijving	Type	Actie
3. Pleisterwerk aan muren	Geen asbest	-
3.1 Code: MM01	Mengmonster	-

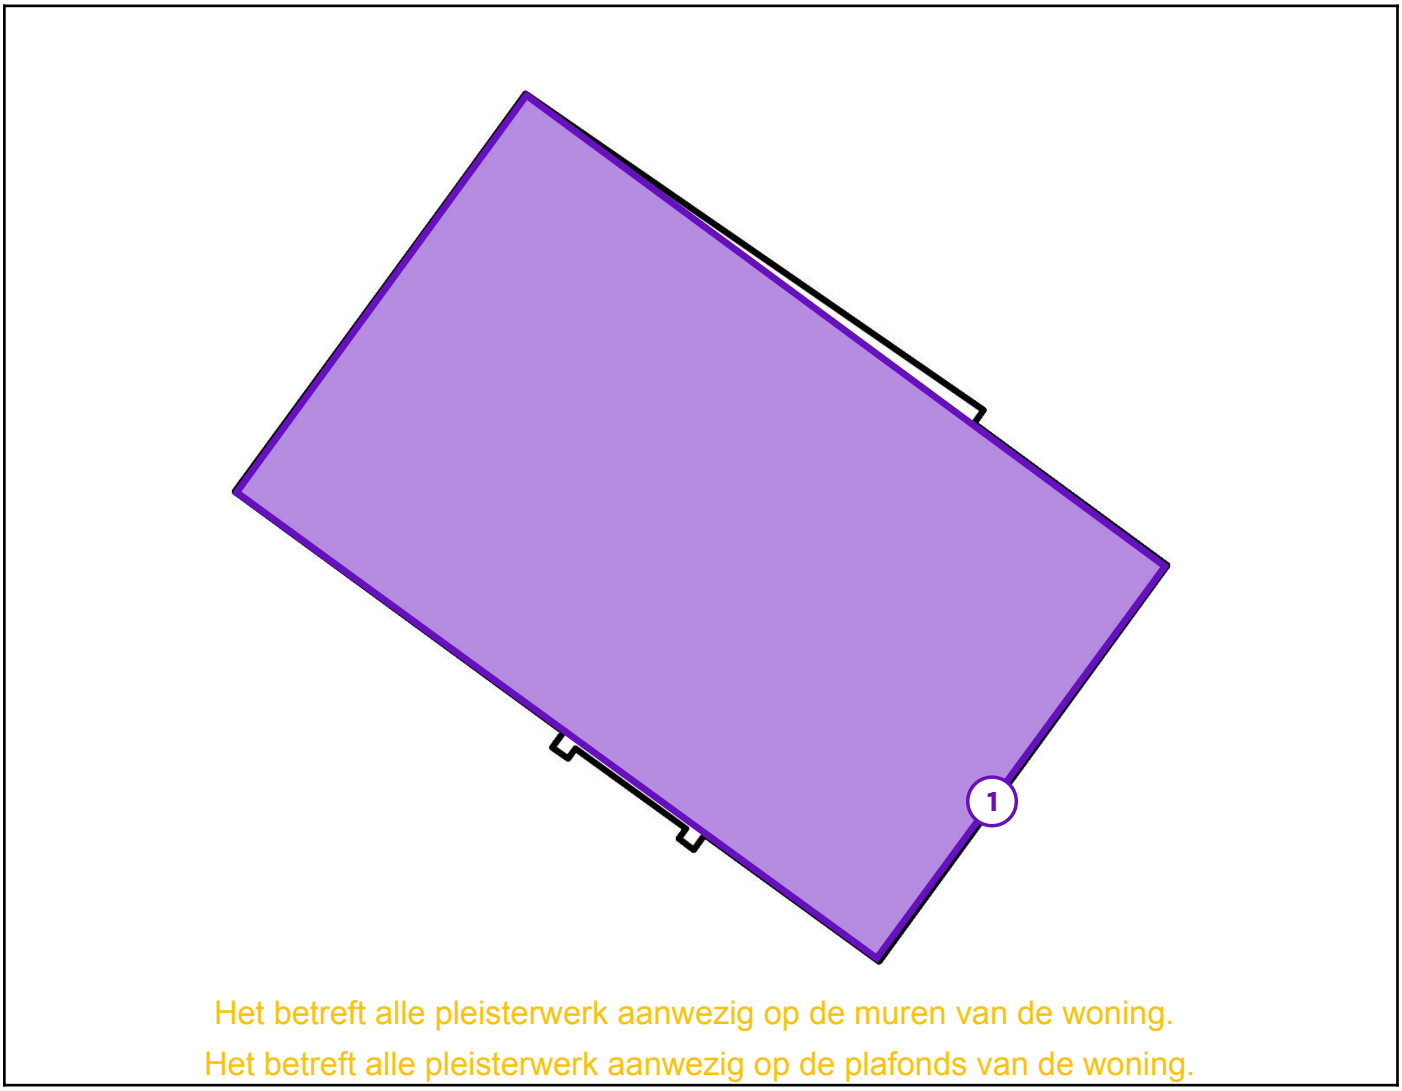
Plan 1.3: Woning plan

Beschrijving	Type	Actie
1. Onderdak woning	Advies	-
2. Pleisterwerk aan plafond	Geen asbest	-
3. Pleisterwerk aan muren	Geen asbest	-

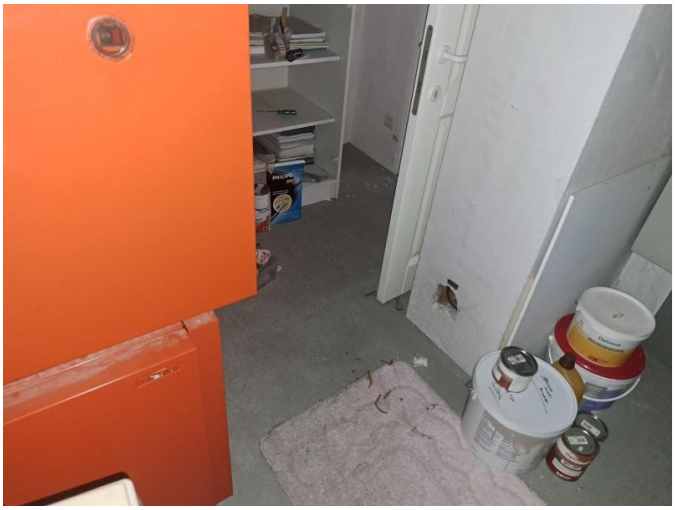
Fiche 3: Pleisterwerk aan muren

Geen asbest

#	Type	Referentie	Resultaat
3.1	Mengmonster	MM01	Geen asbest

Bindmiddel van materiaal	Gips - kalk
Gebondenheid op basis van bindmiddel	Niet-hechtgebonden
Hoeveelheid (oppervlakte - dikte - aantal)	• 500,00 m² - 1,00 cm - 1 stuk
Totaal volume	5,00 m³
Identificatiemethode	Vaststelling met monstername
Destructieve handeling voor identificatie	Nee
Opmerking	De hoeveelheid betreft een ruwe schatting.
