Asbestinventarisattest

Neerstraat 22, 8810 Lichtervelde

Attestnummer : **20240329-000411.000**
Uitgegeven op : **29.03.2024**
Geldig tot : **29.03.2034**

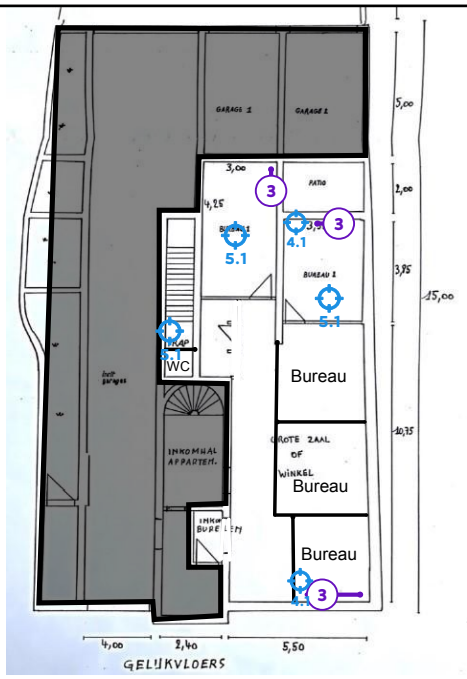
Plan 1.1: Gelijkvloers

Het betreft alle pleisterwerk aanwezig op de muren van het kantoor.

Het betreft alle pleisterwerk aanwezig op de plafonds van het kantoor.

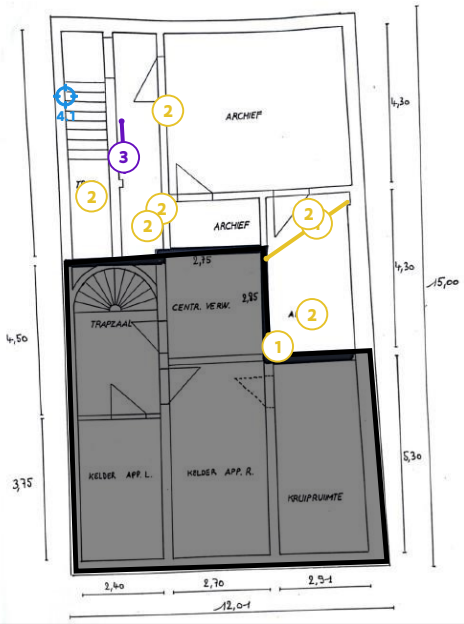
Plan 1.2: Kelder

Beschrijving	Type	Actie
1. Asbestcement buizen in kelder	Asbestmateriaal	Zorgvuldig beheren
2. Bakeliet (aftakdozen, schakelaars,...)	Asbestmateriaal	Zorgvuldig beheren
3. Gietijzeren verwarmingselementen	Advies	-
4. Pleisterwerk aan muren	Geen asbest	-
4.1 Code: MM01	Mengmonster	-

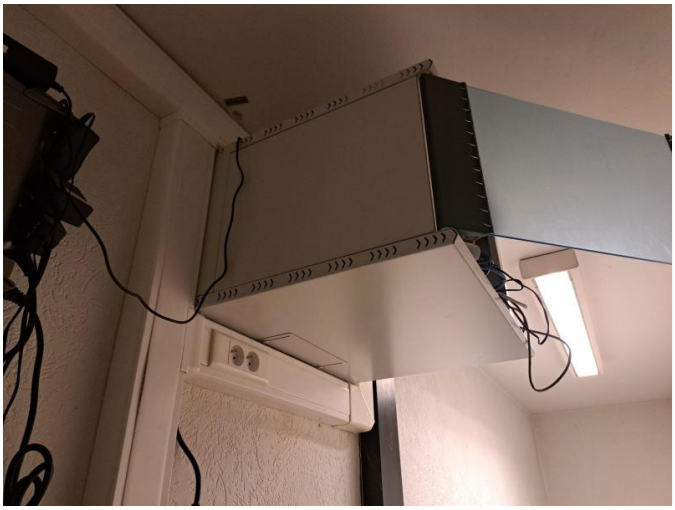
Fiche 5: Pleisterwerk aan plafond

Geen asbest

#	Type	Referentie	Resultaat
5.1	Mengmonster	MM02	Geen asbest
