Asbestinventarisattest

Neerstraat 22/Garage 1, 8810 Lichtervelde

Attestnummer : **20240412-000094.000**
Uitgegeven op : **12.04.2024**
Geldig tot : **12.04.2034**

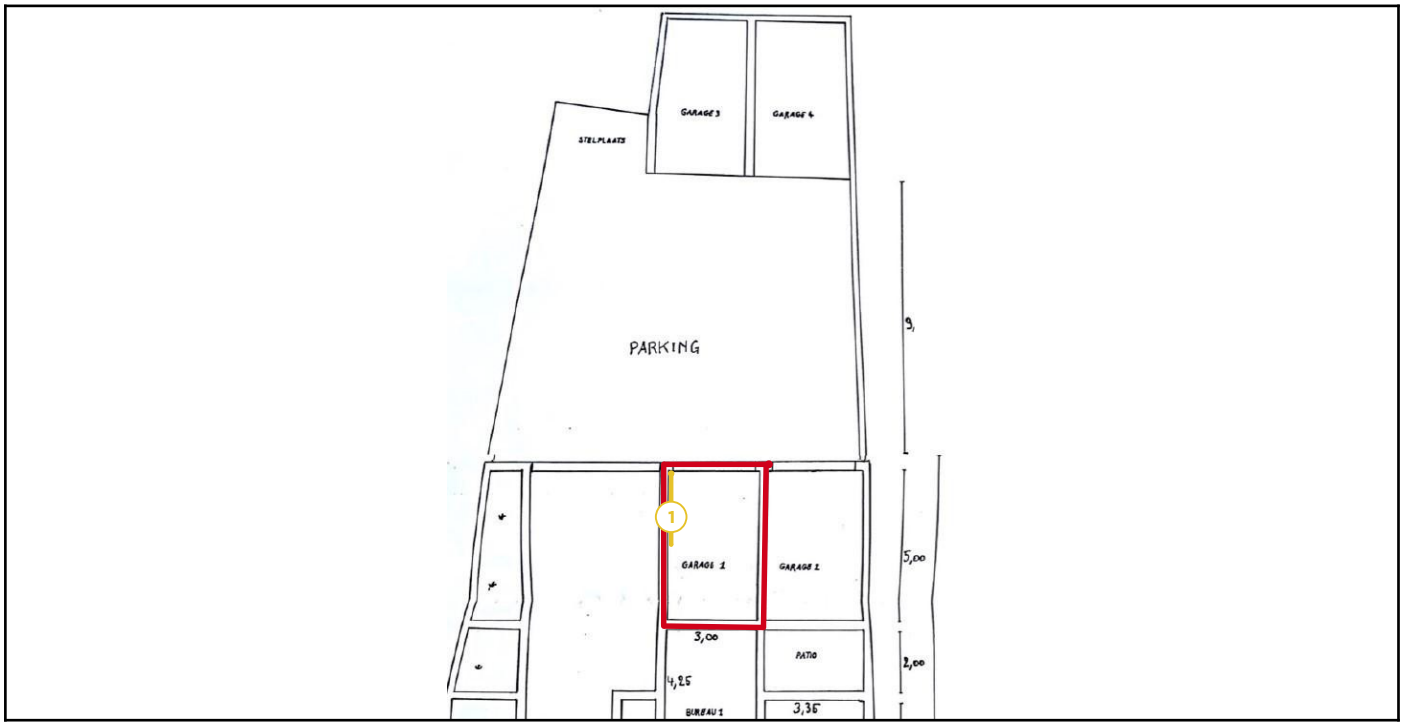
Plan 1.1: Gelijkvloers garages

Beschrijving	Type	Actie
1. Bakeliet (aftakdozen, schakelaars,...)	Asbestmateriaal	Zorgvuldig beheren
