Asbestinventarisattest

Neerstraat 22/Garage 2, 8810 Lichtervelde

Attestnummer : **20240329-000251.000**
Uitgegeven op : **29.03.2024**
Geldig tot : **29.03.2034**

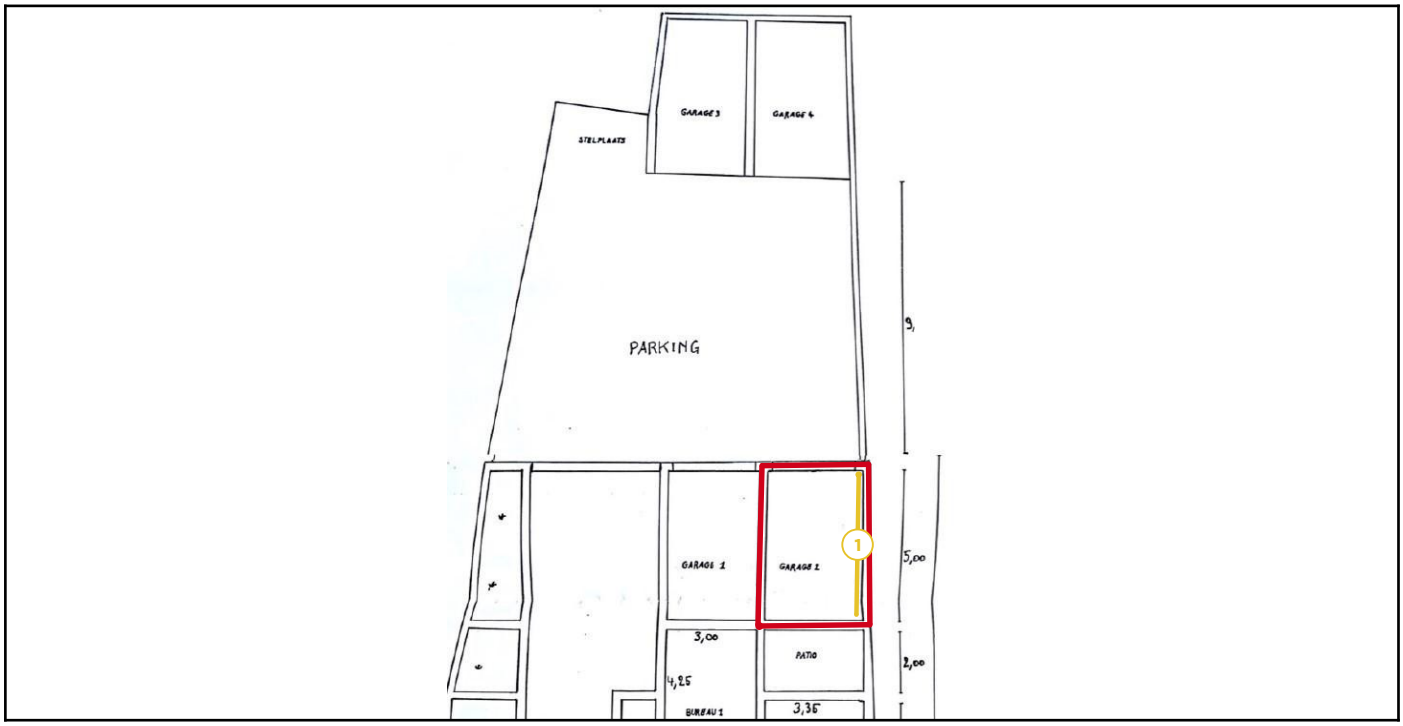
Plan 1.1: Gelijkvloers garages

Beschrijving	Type	Actie
1. Bakeliet (aftakdozen, schakelaars,...)	Asbestmateriaal	Zorgvuldig beheren
