Asbestinventarisattest

Neerstraat 22/Garage 3, 8810 Lichtervelde

Attestnummer : **20240329-000254.000**
Uitgegeven op : **29.03.2024**
Geldig tot : **29.03.2034**

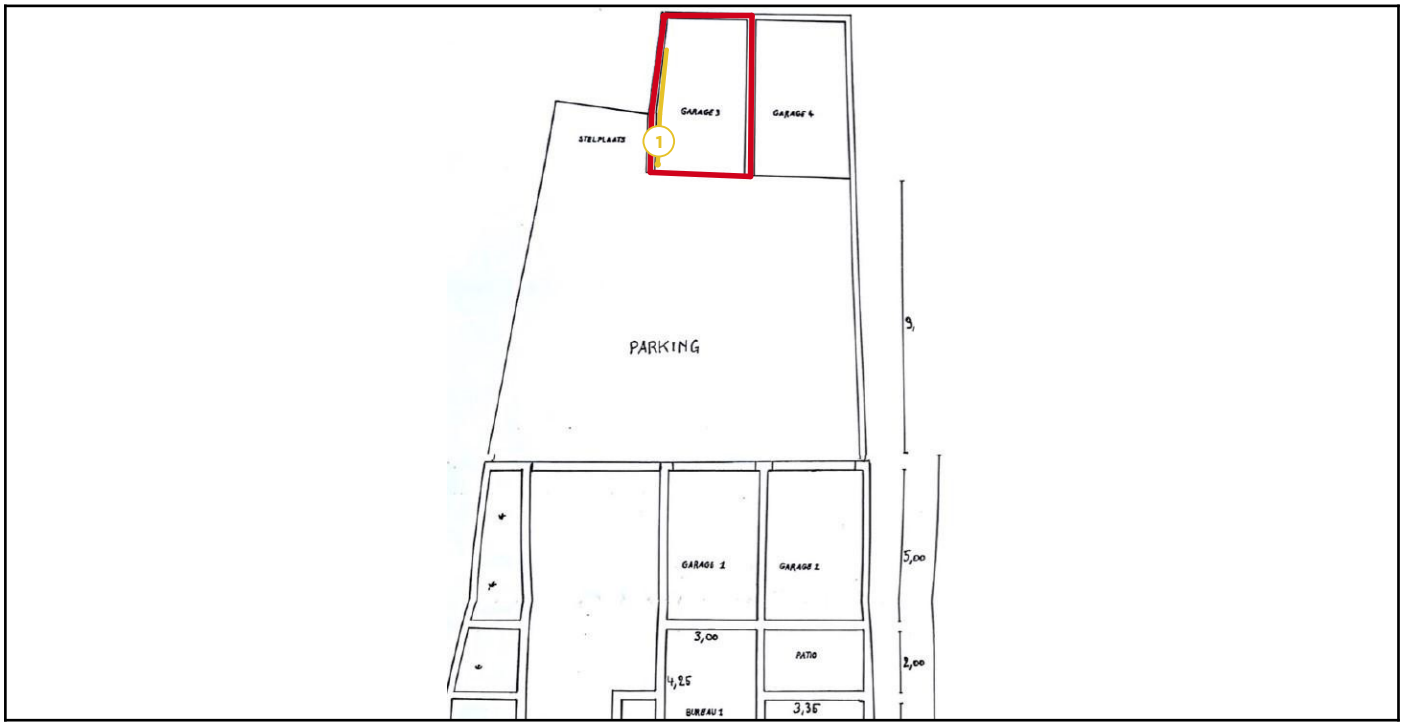
Plan 1.1: Gelijkvloers garages

Beschrijving	Type	Actie
1. Bakeliet (aftakdozen, schakelaars,...)	Asbestmateriaal	Zorgvuldig beheren

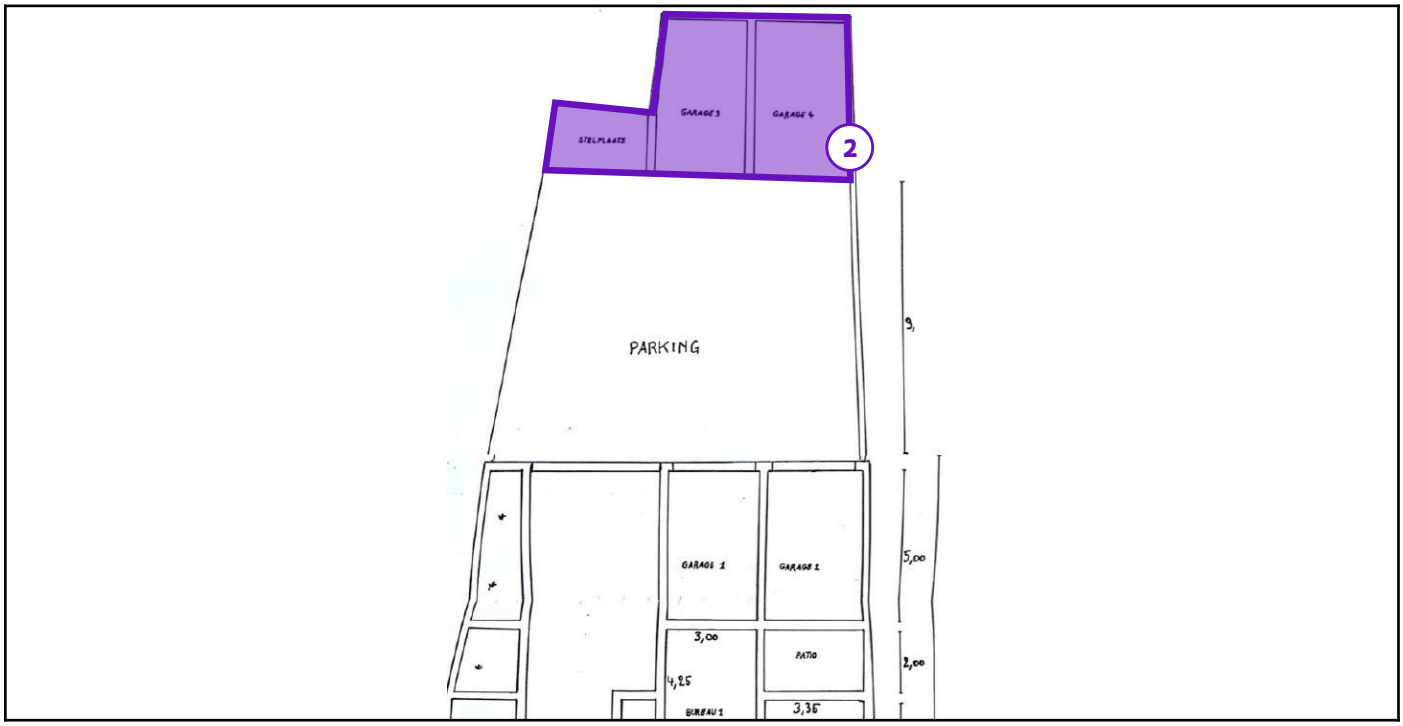
Plan 1.2: Gelijkvloers garages

Beschrijving	Type	Actie
2. Roofing platform garage	Advies	-
