Asbestinventarisattest

Neerstraat 22/Garage 4, 8810 Lichtervelde

Attestnummer : **20240329-000260.000**
Uitgegeven op : **29.03.2024**
Geldig tot : **29.03.2034**

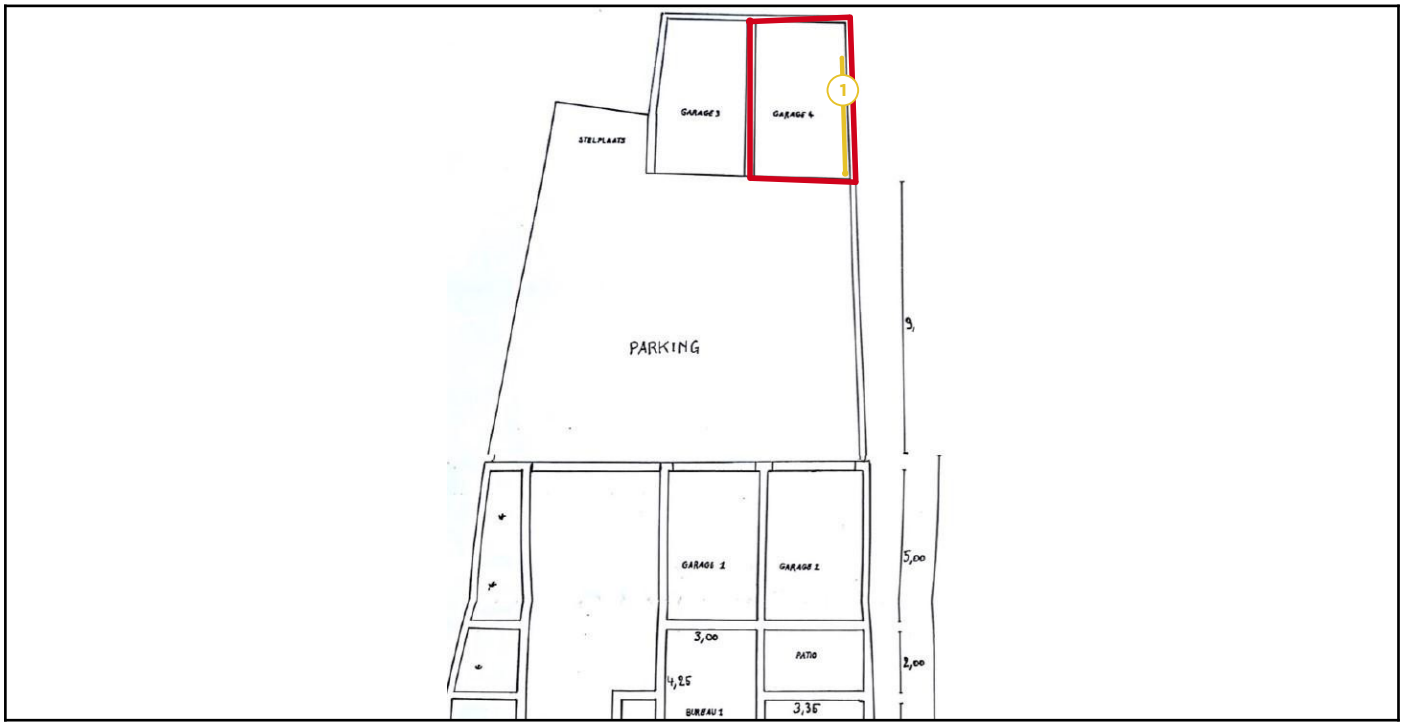
Plan 1.1: Gelijkvloers garages

Beschrijving	Type	Actie
1. Bakeliet (aftakdozen, schakelaars,...)	Asbestmateriaal	Zorgvuldig beheren

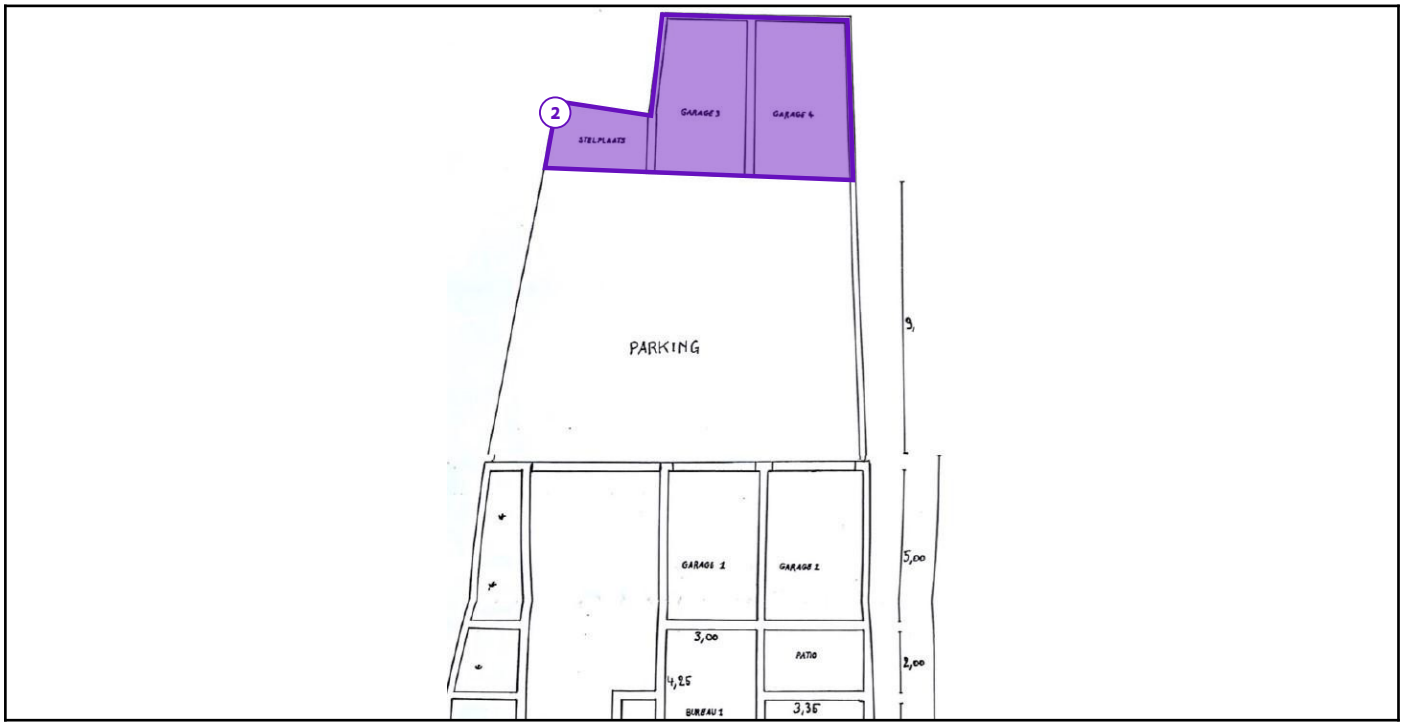
Plan 1.2: Gelijkvloers garages

Beschrijving	Type	Actie
2. Roofing platform garage	Advies	-
