Asbestinventarisattest

Neerstraat 24/1.1, 8810 Lichtervelde

Attestnummer : **20240329-000406.000**
Uitgegeven op : **29.03.2024**
Geldig tot : **29.03.2034**

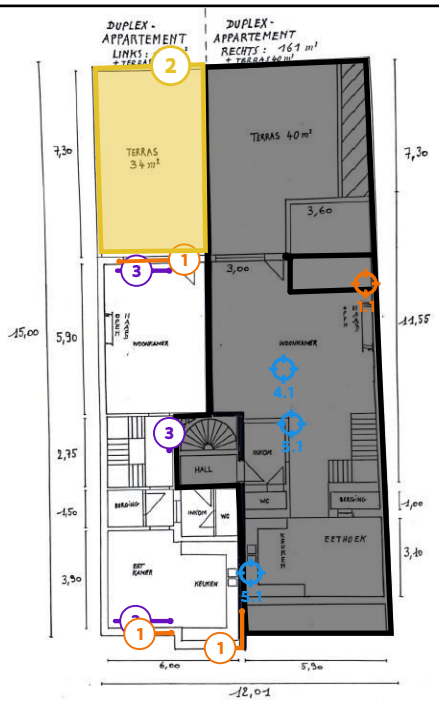
Plan 1.1: 1ste verdiep

Het betreft alle pleisterwerk aanwezig op de muren van het appartement.
Het betreft alle pleisterwerk aanwezig op de plafonds van het appartement.

Beschrijving	Type	Actie
1. Mastiek ramen en deuren	Asbestmateriaal	Verwijderen
1.1 Code: PM01	Puntmonster	-
2. Roofing op terras	Asbestmateriaal	Zorgvuldig beheren
3. Gietijzeren verwarmingselementen	Advies	-
4. Pleisterwerk aan plafond	Geen asbest	-
4.1 Code: MM02	Mengmonster	-
5. Pleisterwerk aan muren	Geen asbest	-
5.1 Code: MM01	Mengmonster	-

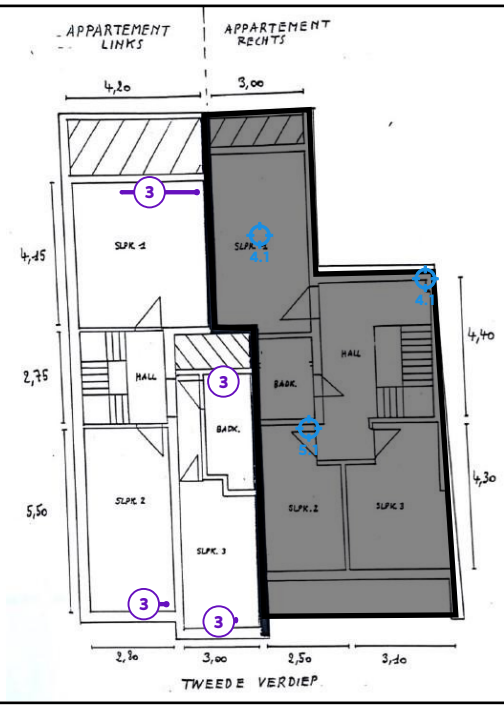
Plan 1.2: 2de verdiep

Beschrijving	Type	Actie
3. Gietijzeren verwarmingselementen	Advies	-
4. Pleisterwerk aan plafond	Geen asbest	-
4.1 Code: MM02	Mengmonster	-
5. Pleisterwerk aan muren	Geen asbest	-
5.1 Code: MM01	Mengmonster	-

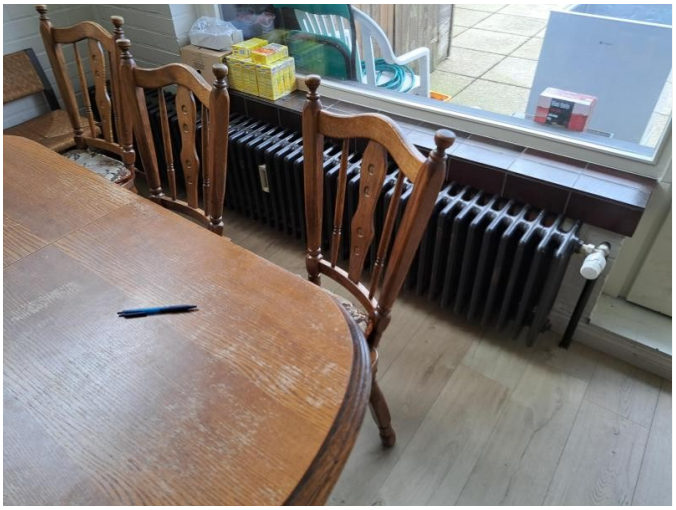
Fiche 3: Gietijzeren verwarmingselementen

Tussen de lamellen van de oude, gietijzeren radiator(en) kan een inwendige, asbesthoudende dichting aanwezig zijn.

Identificatiemethode	Redelijk vermoeden
Primaire drager	Ruimteverwarming
(Asbest)materiaal	Pakking, dichting
Bindmiddel	Weinig of geen bindmiddel (textiel, bevlokking, ...)
Gebondenheid bindmiddel	Niet-hechtgebonden
