Asbestinventarisattest

Neerstraat 24/1.2, 8810 Lichtervelde

Attestnummer : **20240329-000399.000**
Uitgegeven op : **29.03.2024**
Geldig tot : **29.03.2034**

Niet-asbestveilig

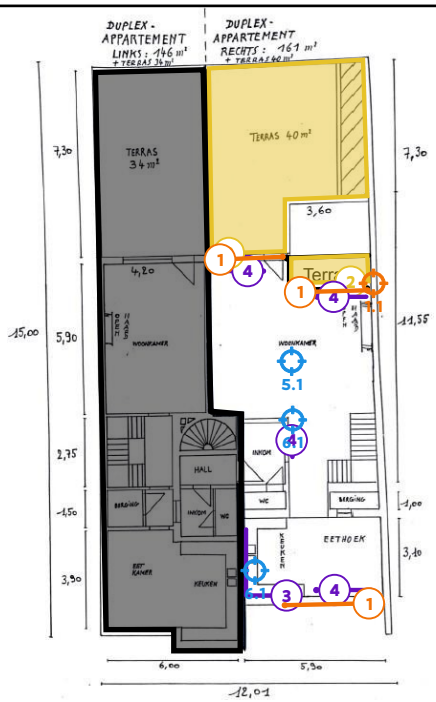
Plan 1.1: 1ste verdiep

Het betreft alle pleisterwerk aanwezig op de muren van het appartement.

Het betreft alle pleisterwerk aanwezig op de plafonds van het appartement.
