Asbestinventarisattest

Regentwijk 30, 3890 Gingelom

Attestnummer : **20261109-000534.000**
Uitgegeven op : **09.11.2026**
Geldig tot : **09.11.2036**

Asbestveilig (maar niet asbestvrij)

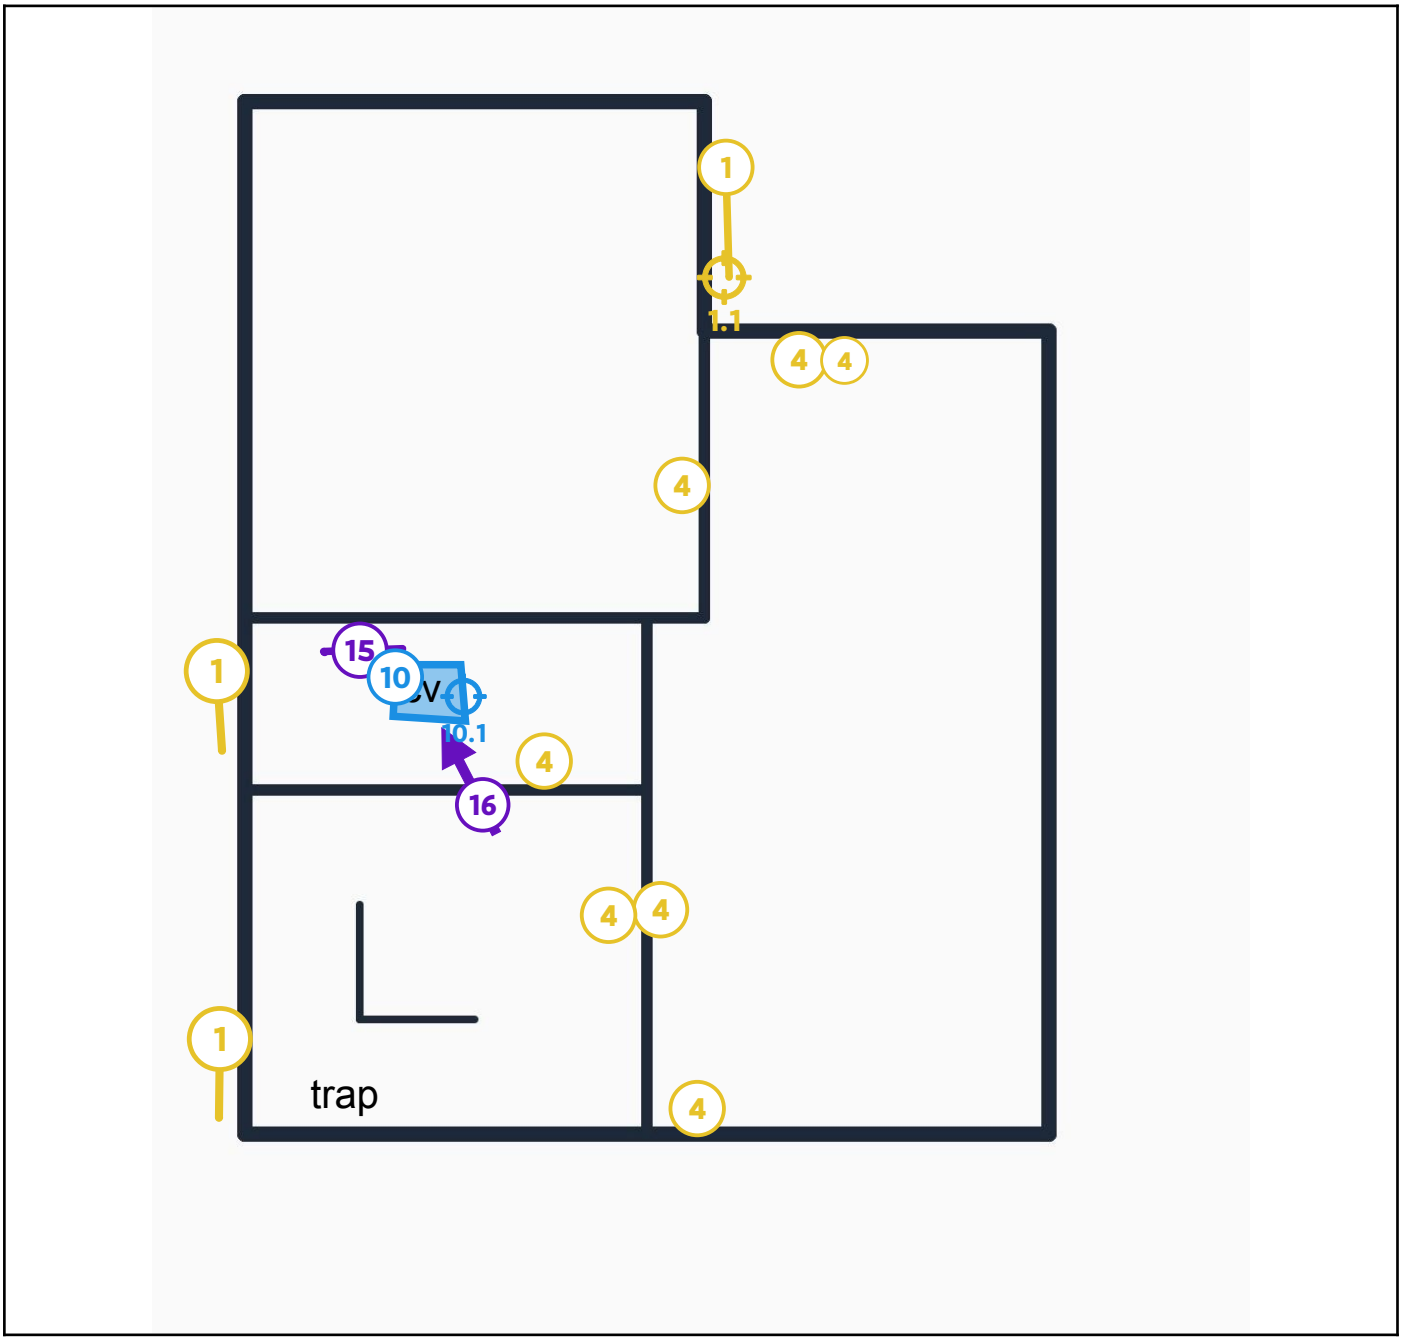
Plan 1.1: Kelder

Beschrijving	Type	Actie
1. Cementgebonden vensterbank buiten	Asbestmateriaal	Zorgvuldig beheren
1.1 Code: 5	Puntmonster	-
4. Bakelieten schakelaars en stopcontacten	Asbestmateriaal	Zorgvuldig beheren

10. Zichtbare pakking CV-ketel/brander	Geen asbest	-
10.1 Code: 4	Puntmonster	-
15. Leidingisolatie - PU buisisolatie	Overige ruimte of materiaal	-
16. CV-ketel - 1995	Overige ruimte of materiaal	-

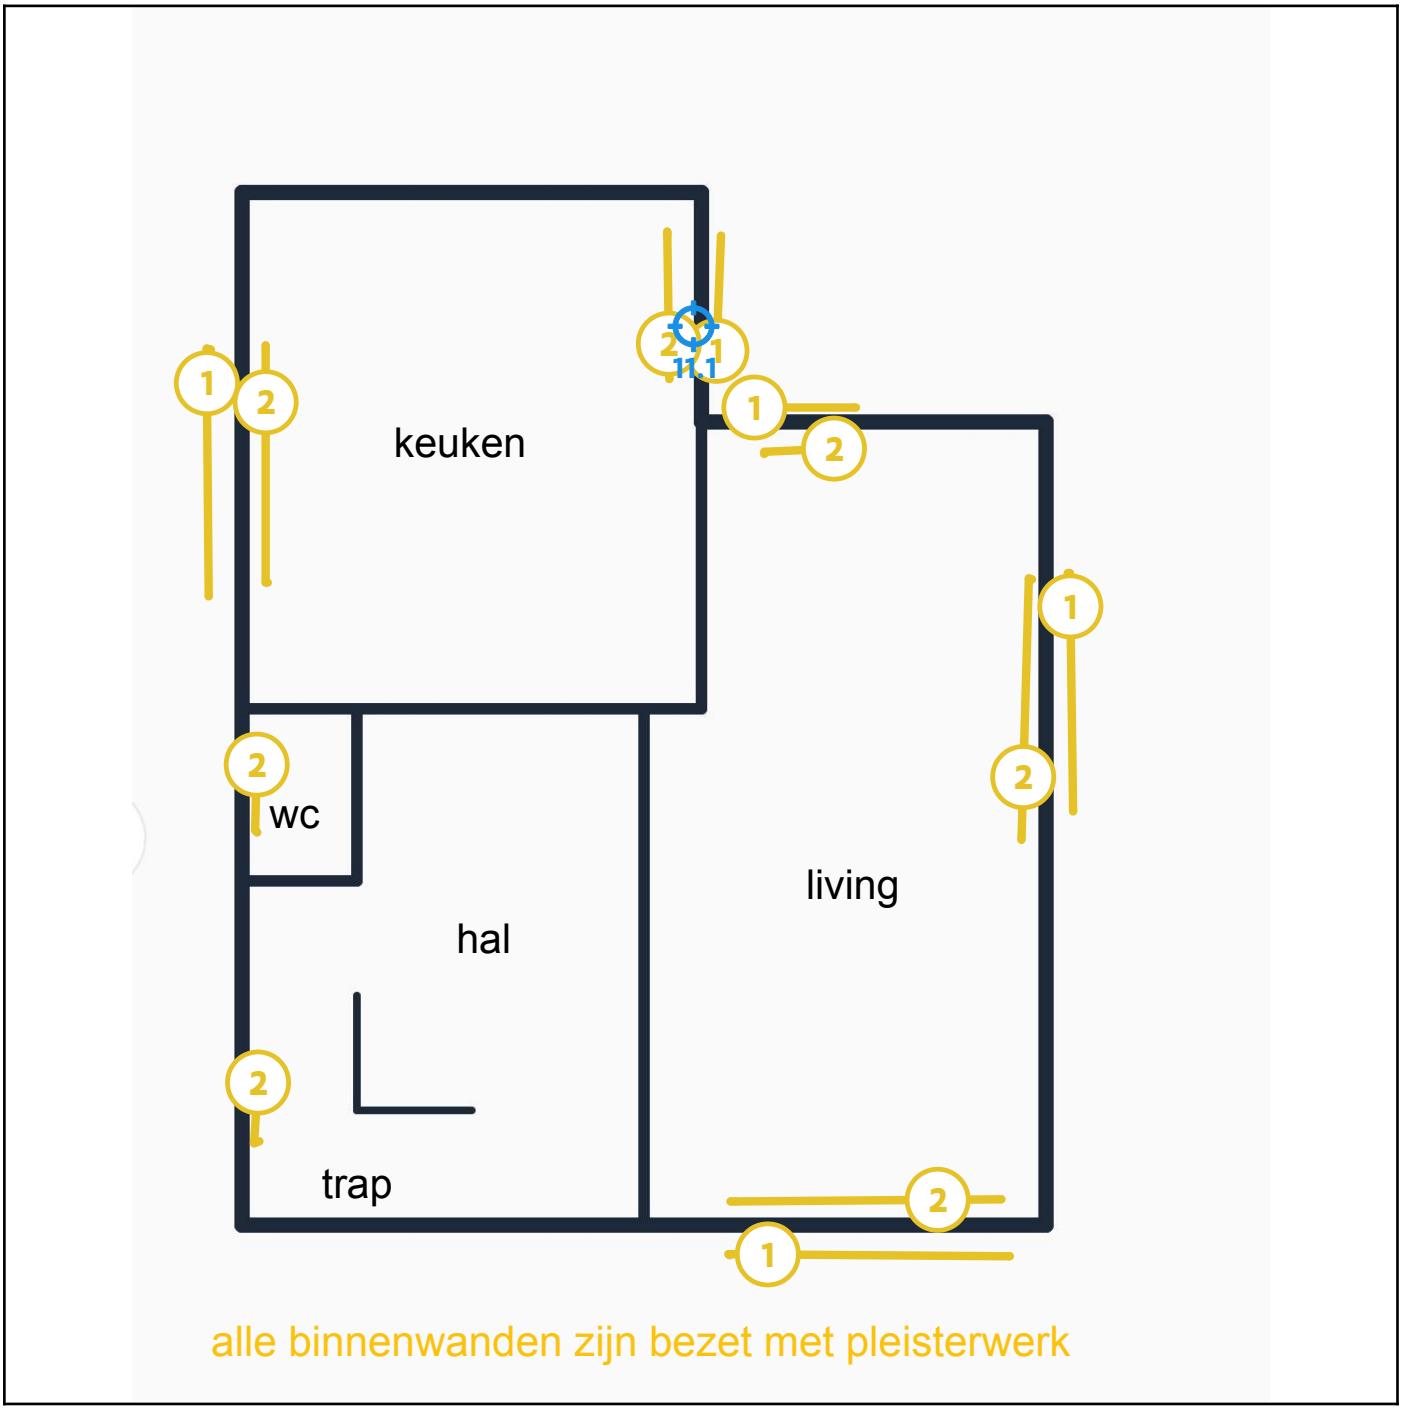
Plan 1.3: Gv - wanden

Beschrijving	Type	Actie
1. Cementgebonden vensterbank buiten	Asbestmateriaal	Zorgvuldig beheren
2. Vensterbank type massal	Asbestmateriaal	Zorgvuldig beheren
11. Pleisterwerk wanden	Geen asbest	-

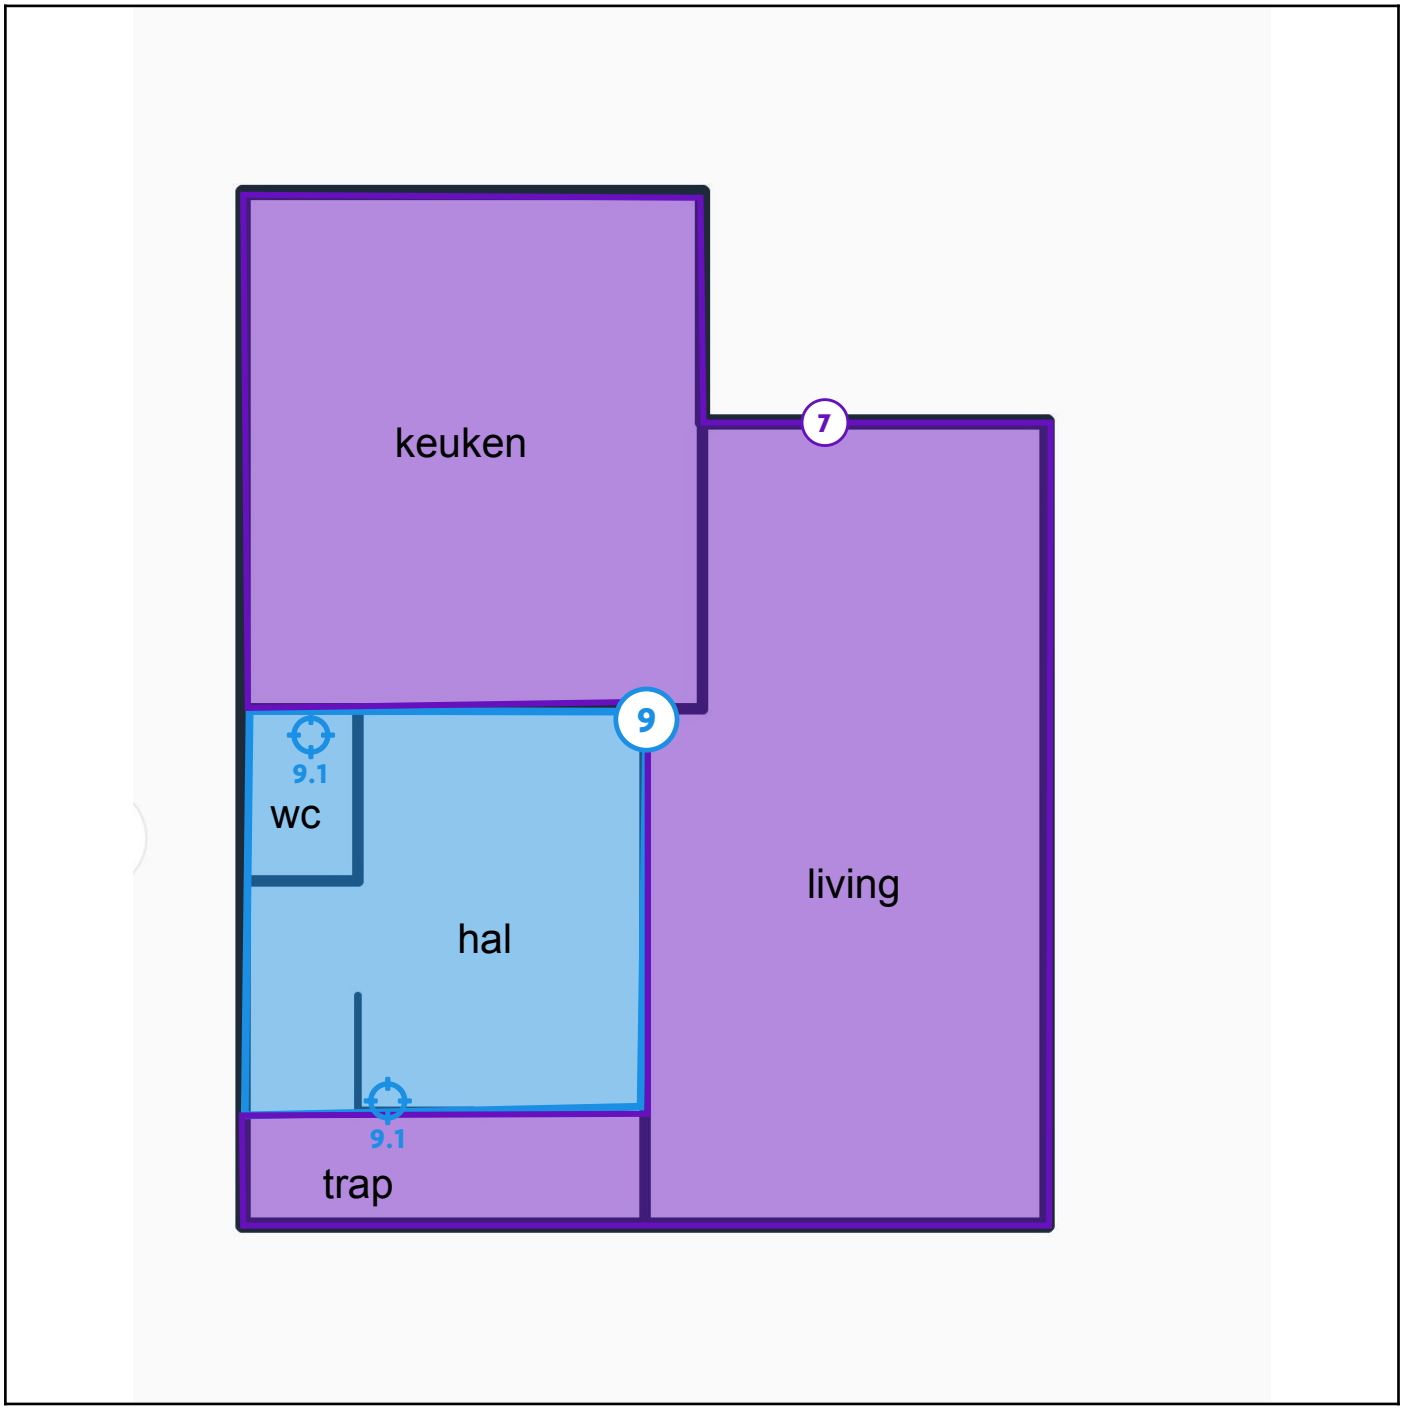
Plan 1.4: Gv - plafond

Beschrijving	Type	Actie
7. Houten plafonds en plafondtegels uit geperste houtvezels	Advies	-
9. Pleisterwerk plafonds	Geen asbest	-

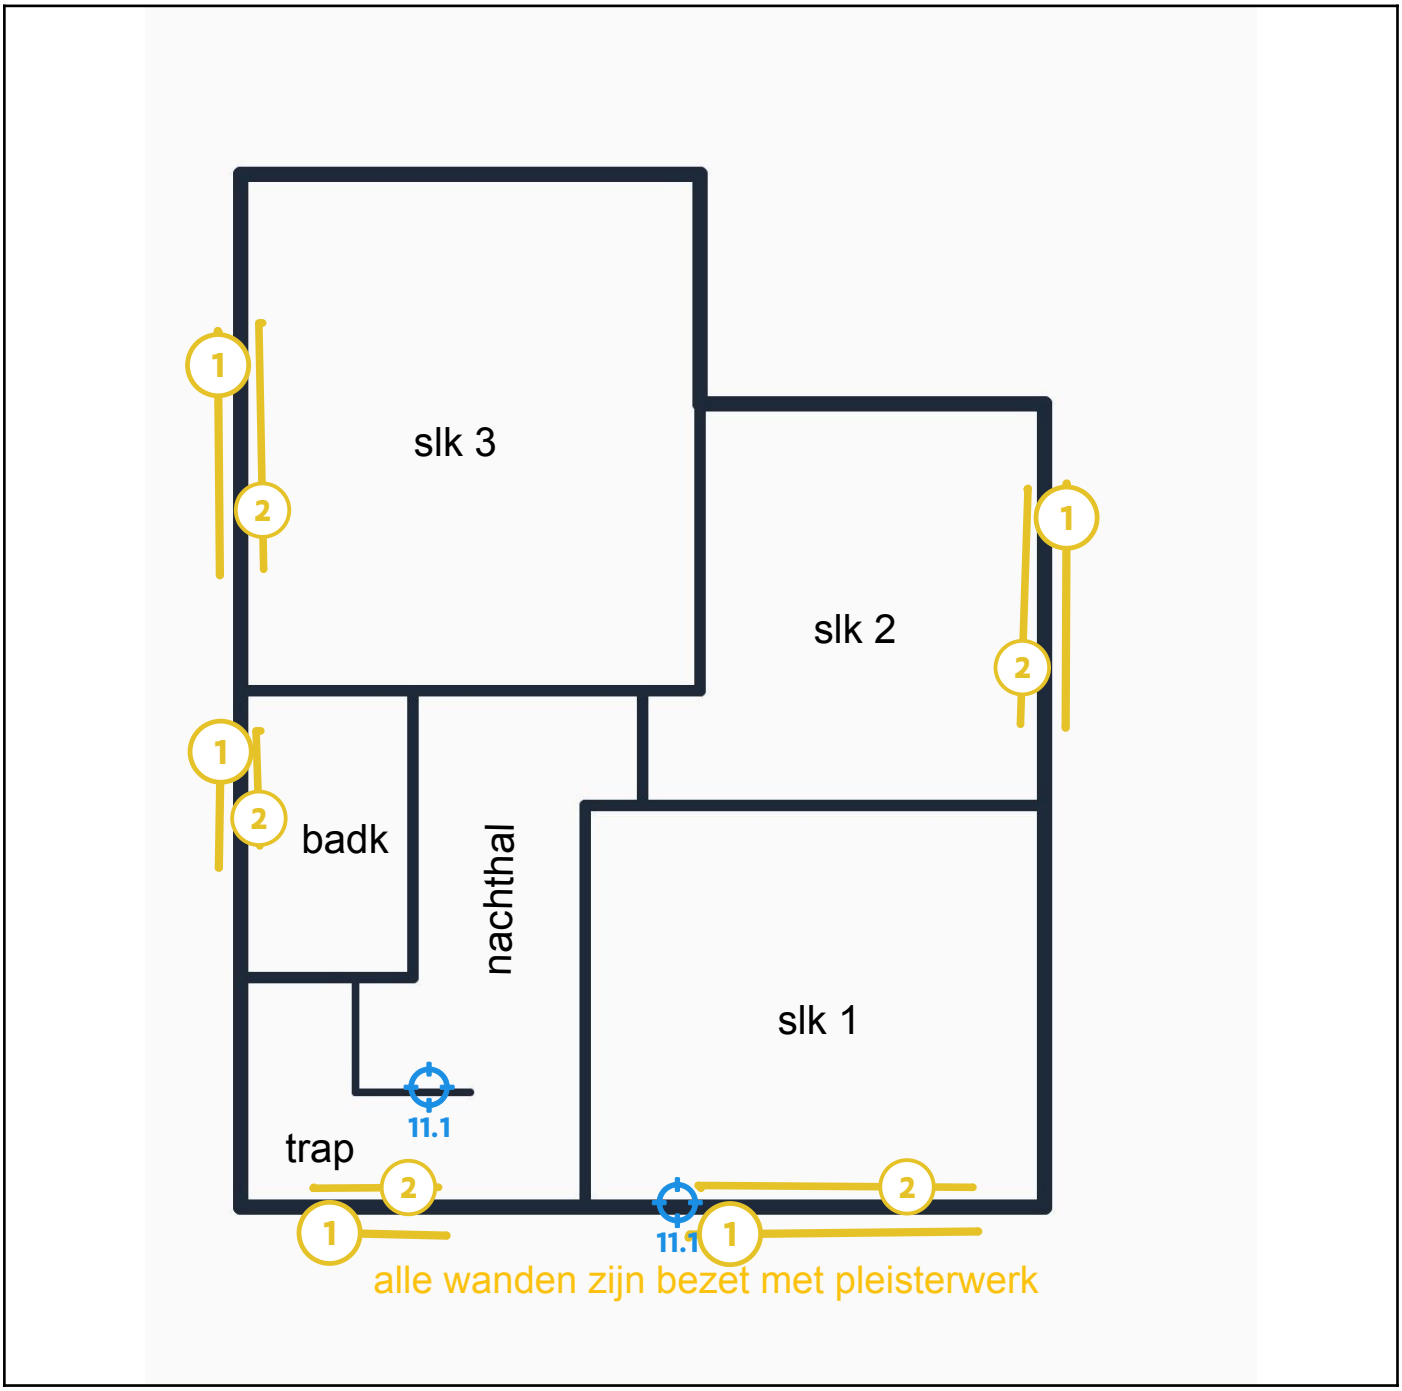
Plan 1.5: GV+1 - wanden

Beschrijving	Type	Actie
1. Cementgebonden vensterbank buiten	Asbestmateriaal	Zorgvuldig beheren
2. Vensterbank type massal	Asbestmateriaal	Zorgvuldig beheren
11. Pleisterwerk wanden	Geen asbest	-

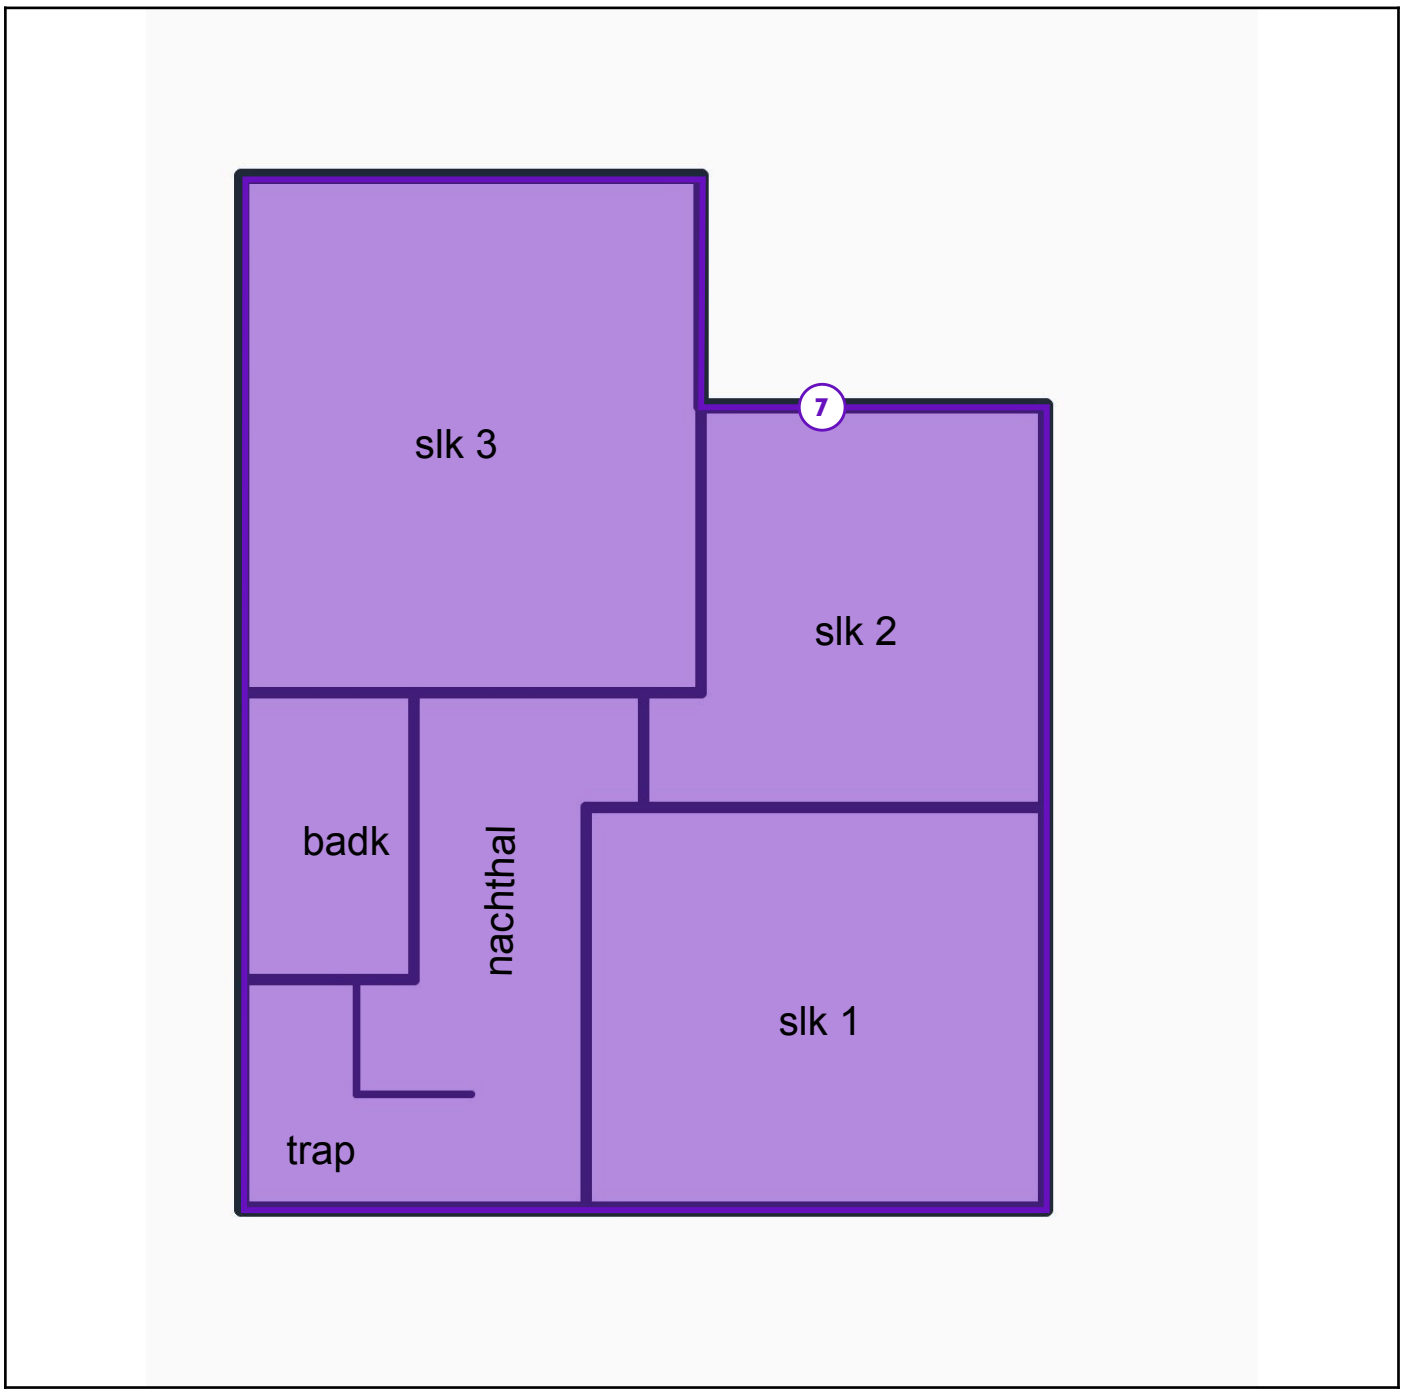
Plan 1.6: GV+1 - plafond

Beschrijving	Type	Actie
7. Houten plafonds en plafondtegels uit geperste houtvezels	Advies	-

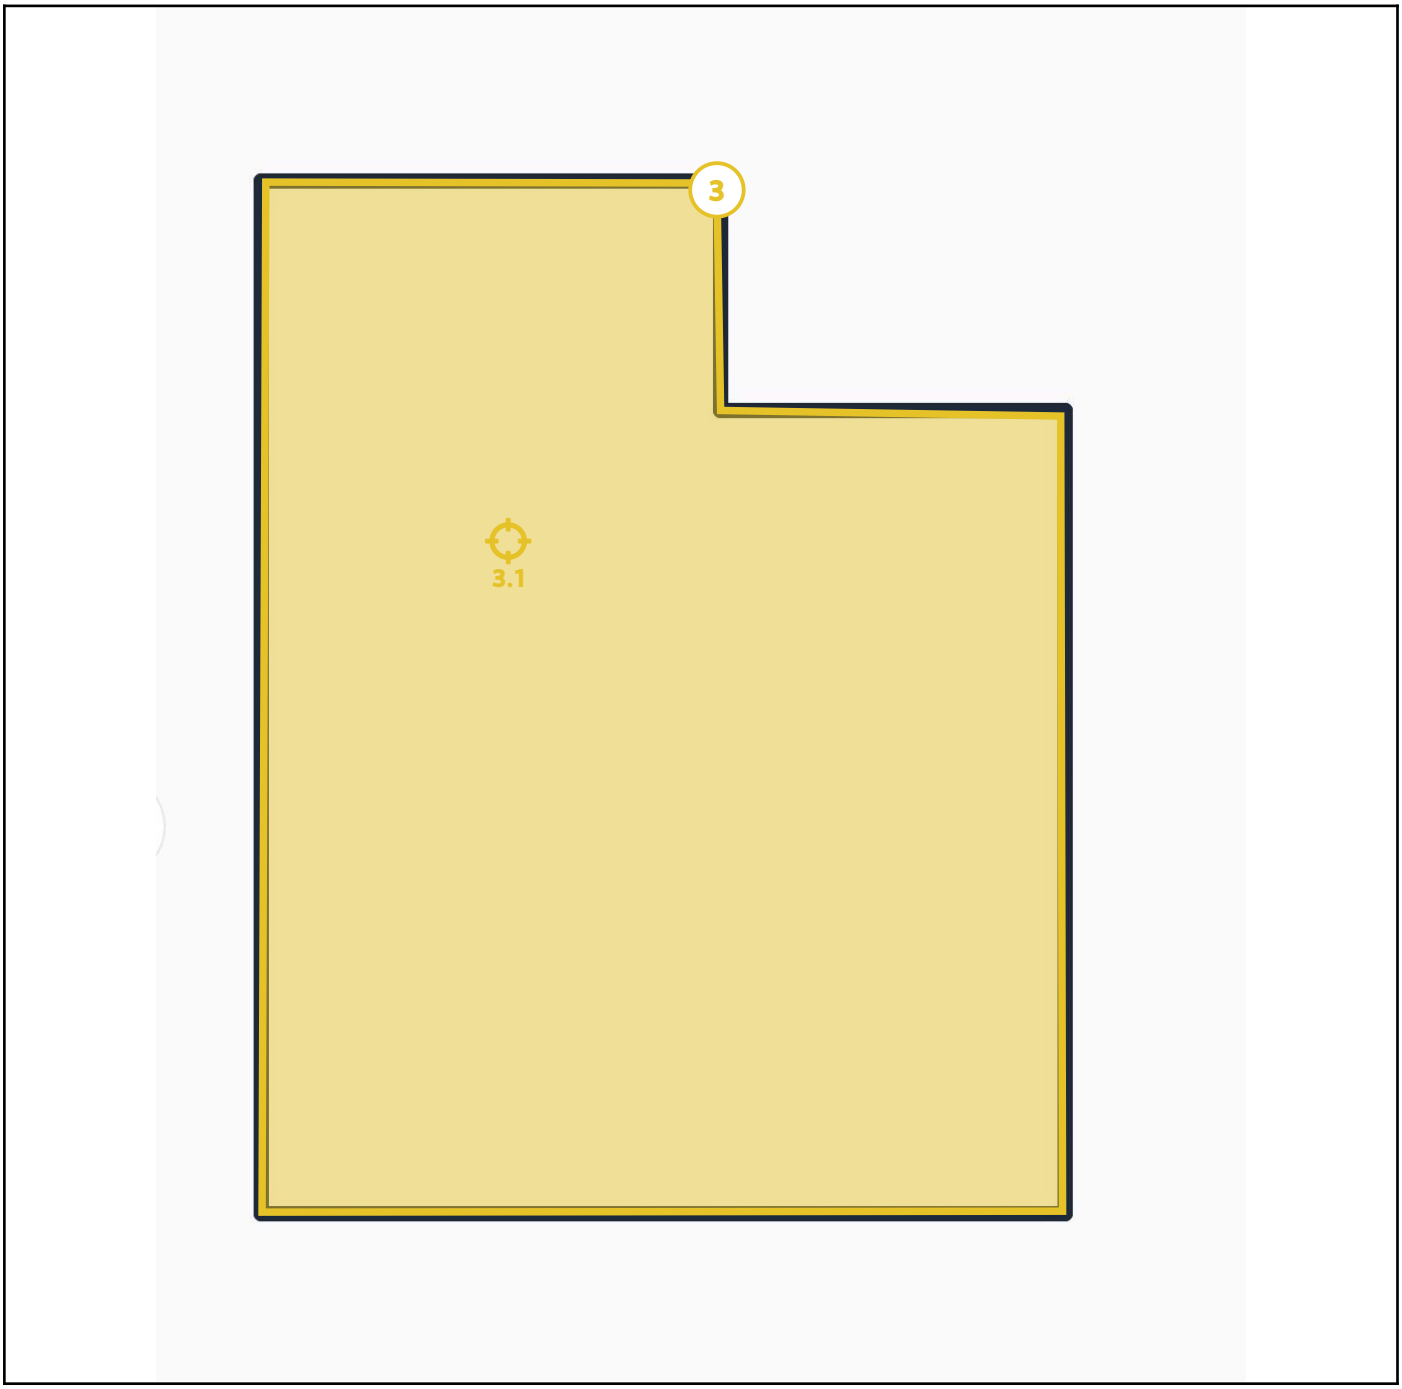
Plan 1.7: Onderdak

Beschrijving	Type	Actie
3. Onderdak type Menuiserite	Asbestmateriaal	Zorgvuldig beheren
3.1 Code: 1	Puntmonster	-

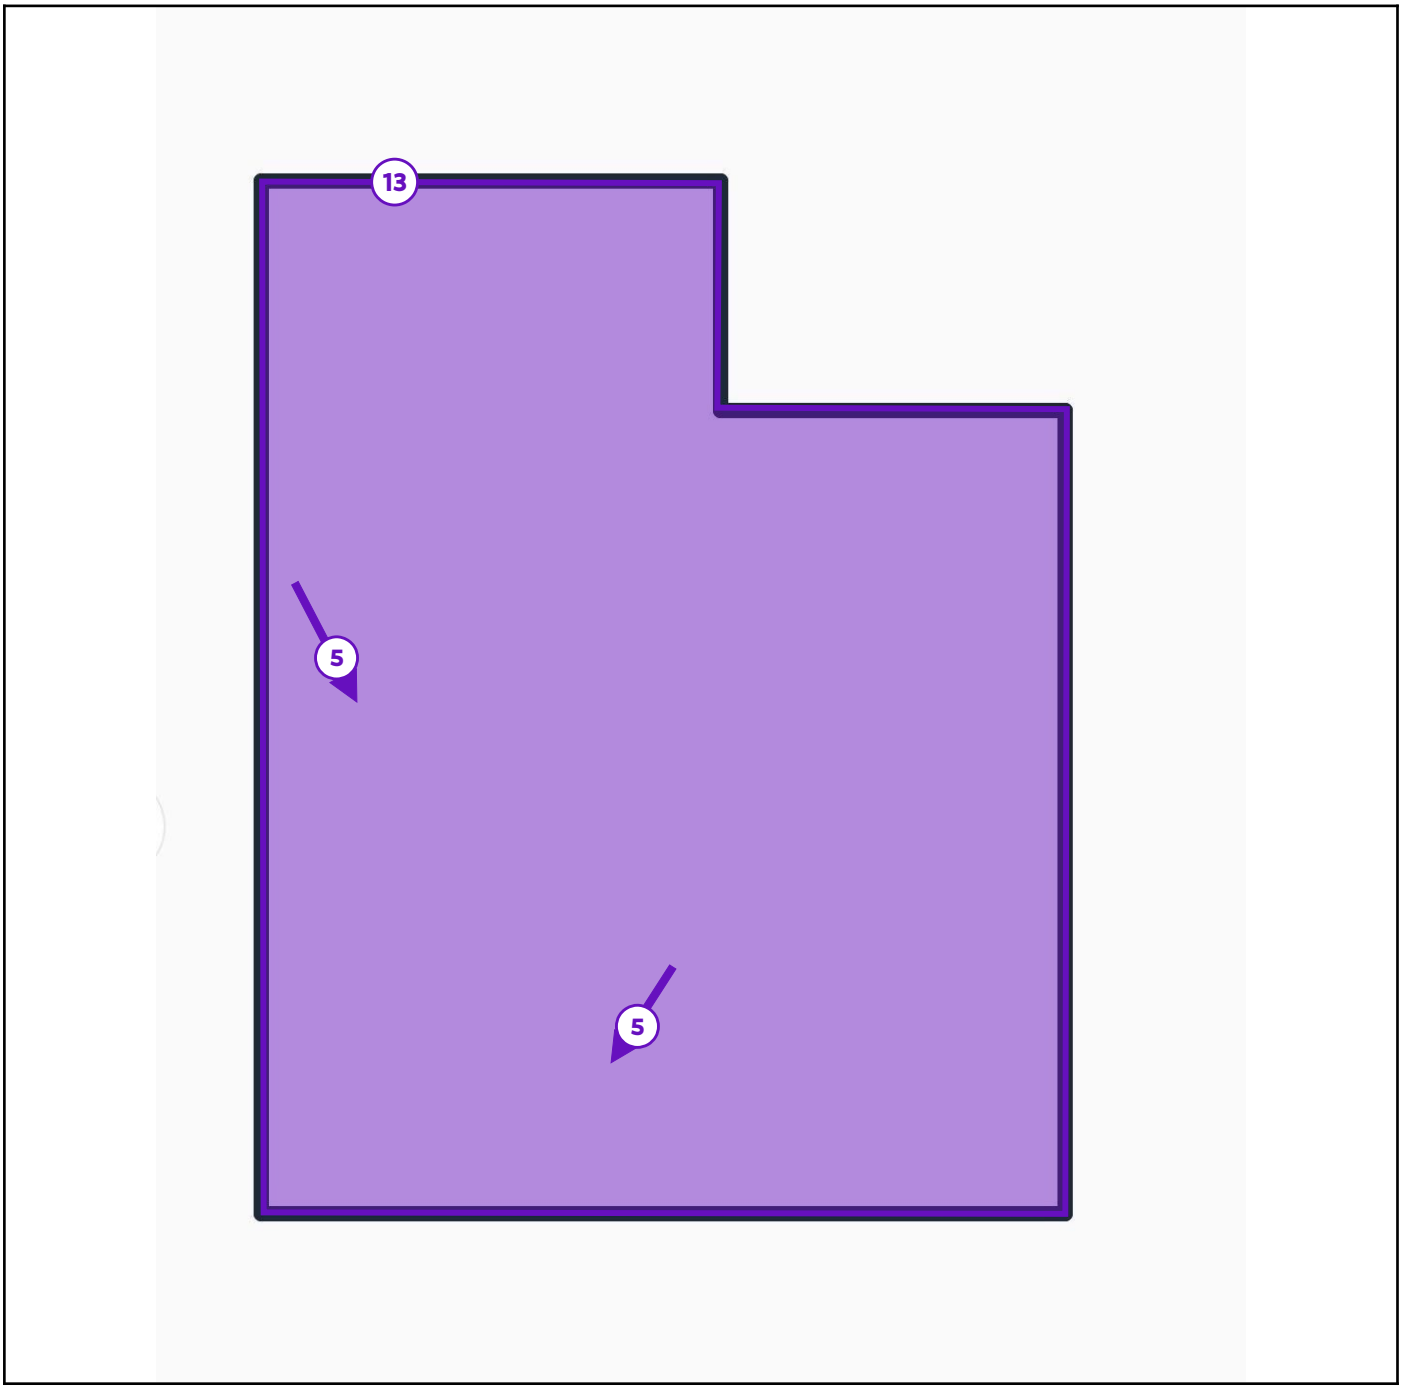
Plan 1.8: Dak

Beschrijving	Type	Actie
5. Binnenzijde schouw niet inspecteerbaar	Beperking	-
13. Pannen dakbedekking	Overige ruimte of materiaal	-

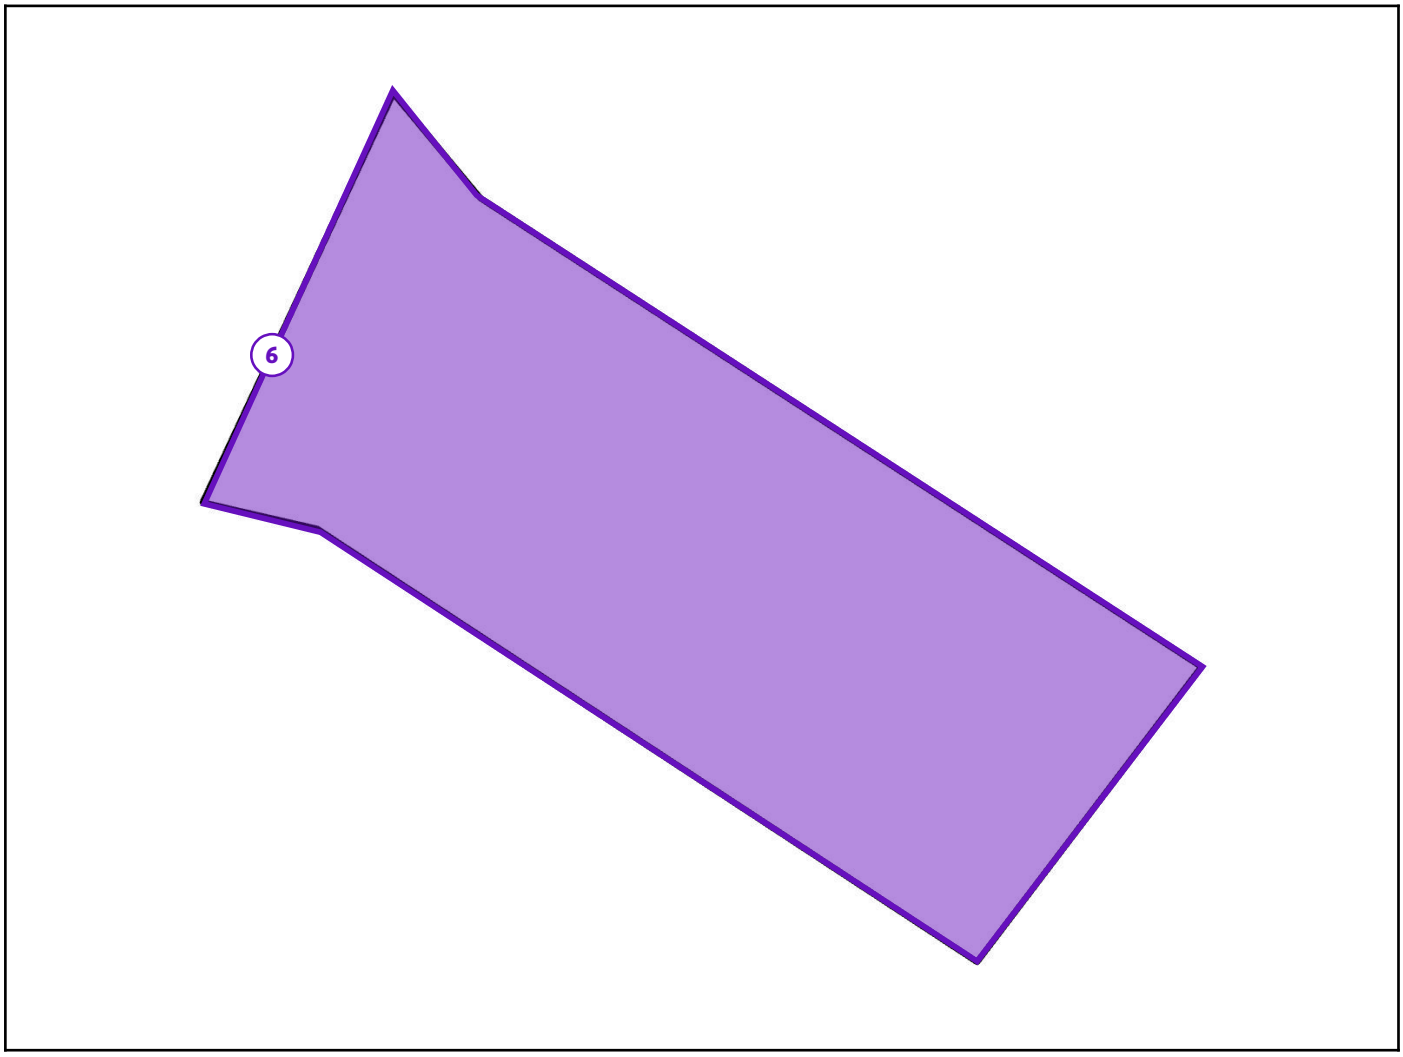
Plan 2.1: Ingezonken garagetoegang

Beschrijving	Type	Actie
6. Geen asbestverdachte materialen aan ingezonken garage	Advies	-

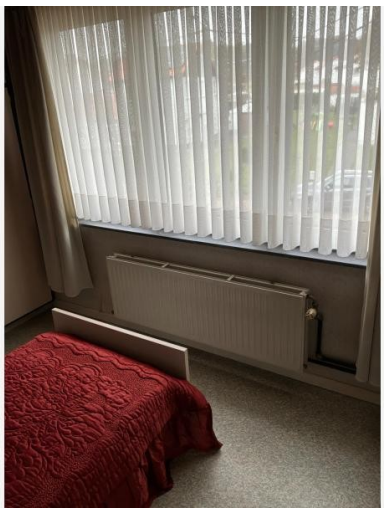
Fiche 2: Vensterbank type massal

Asbestmateriaal

Het asbestmateriaal valt onder de mijlpaal van 2040.

Het beschadigen, doorboren, schuren, zagen of uitbreken van de vensterbank kan leiden tot het vrijkomen en verspreiden van asbestvezels, voornamelijk tijdens renovatie- en afbraakwerken.

Eindbeoordeling materiaalrisico	Laag materiaalrisico en/of verlaagde kans op vezelvrijgave

- Zorg voor een veilig beheer. Vermijd het beschadigen van het asbestmateriaal. Controleer de toestand jaarlijks op wijzigingen.

- Eenvoudige handelingen: mag via doe-het-zelf of door werknemer(s) met opleidingsattest eenvoudige handelingen
  Asbesthoudende vensterbanken type Massal kunnen uitsluitend via eenvoudige handelingen worden verwijderd wanneer de materiaaltoestand, bevestigingswijze en uitvoeringsomstandigheden dit wettelijk toelaten. Bij verlijmde of ingemetselde vensterbanken is bijzondere voorzichtigheid vereist.

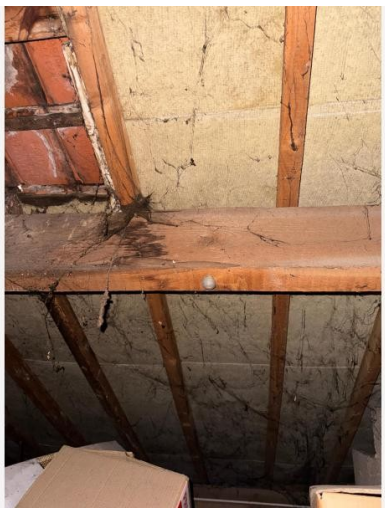
Fiche 3: Onderdak type Menuiserite

Asbestmateriaal

Het asbestmateriaal valt onder de mijlpaal van 2040.

Eindbeoordeling materiaalrisico	Laag materiaalrisico en/of verlaagde kans op vezelvrijgave

#	Type	Referentie	Resultaat
3.1	Puntmonster	1	Chrysotiel

- Zorg voor een veilig beheer. Vermijd het beschadigen van het asbestmateriaal. Controleer de toestand jaarlijks op wijzigingen.

- Eenvoudige handelingen: mag via doe-het-zelf of door werknemer(s) met opleidingsattest eenvoudige handelingen
  Asbestcementen onderdakplaten type Menuiserite kunnen onder de wettelijke voorwaarden via eenvoudige handelingen worden verwijderd door een particulier of een bevoegde onderneming met opgeleide werknemers. Dit is alleen mogelijk wanneer de platen voldoende intact zijn en zonder verdere beschadiging kunnen worden gedemonteerd.

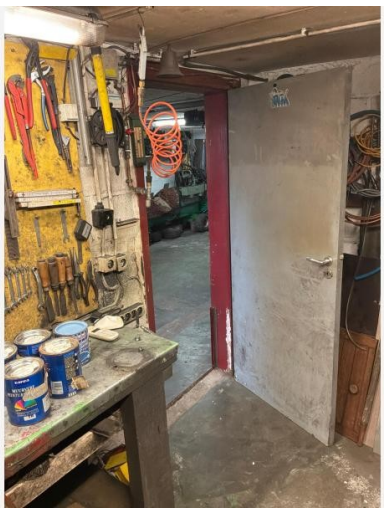
Fiche 4: Bakelieten schakelaars en stopcontacten

Asbestmateriaal

Het asbestmateriaal valt onder de mijlpaal van 2040.

- Zorg voor een veilig beheer. Vermijd het beschadigen van het asbestmateriaal. Controleer de toestand jaarlijks op wijzigingen.
- Voer bijkomende staalname(s) uit.

- Eenvoudige handelingen: mag via doe-het-zelf of door werknemer(s) met opleidingsattest eenvoudige handelingen
  Asbestverdachte bakelieten schakelaars en stopcontacten worden uit voorzorg als asbesthoudend behandeld zolang de afwezigheid van asbest niet is aangetoond.

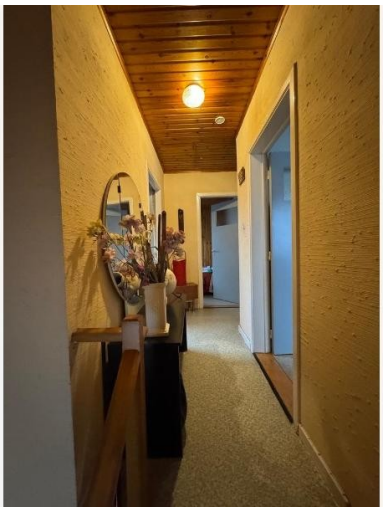
Fiche 7: Houten plafonds en plafondtegels uit geperste houtvezels

Advies

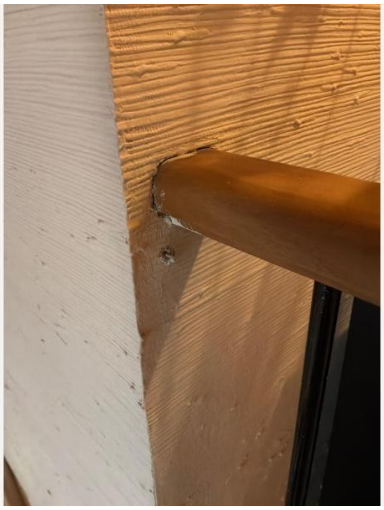
Fiche 11: Pleisterwerk wanden

Geen asbest
