Asbestinventarisattest

Sportpleinstraat 37, 9130 Beveren

Attestnummer : **20240516-000406.000**
Uitgegeven op : **16.05.2024**
Geldig tot : **16.05.2034**

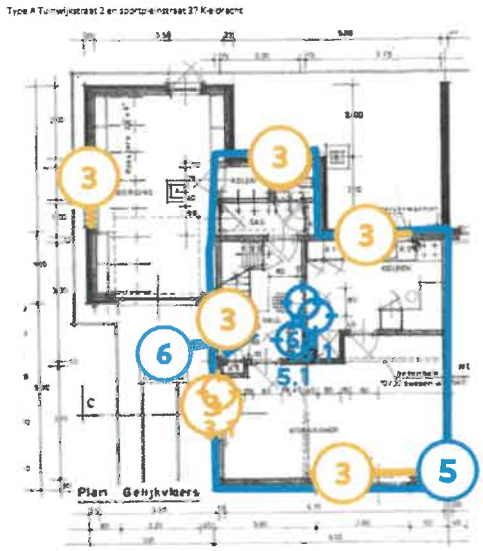
Plan 1.1: Kieldrecht type A gelijkvloers

Beschrijving	Type	Actie
3. vensterbanken massal	Asbestmateriaal	Zorgvuldig beheren
3.1 Code: M04	Puntmonster	-
5. mengstaal stukwerk	Geen asbest	-
5.1 Code: M03	Mengmonster	-
6. vloerzeil inkomhal	Geen asbest	-
6.1 Code: M01	Puntmonster	-

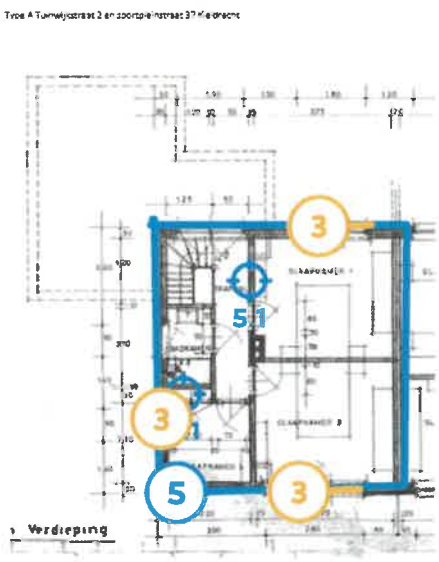
Plan 1.2: Kieldrecht type A verdieping

Beschrijving	Type	Actie
3. vensterbanken massal	Asbestmateriaal	Zorgvuldig beheren
4. zeiltegel 1e verdieping	Geen asbest	-
4.1 Code: M02	Puntmonster	-
5. mengstaal stukwerk	Geen asbest	-
5.1 Code: M03	Mengmonster	-

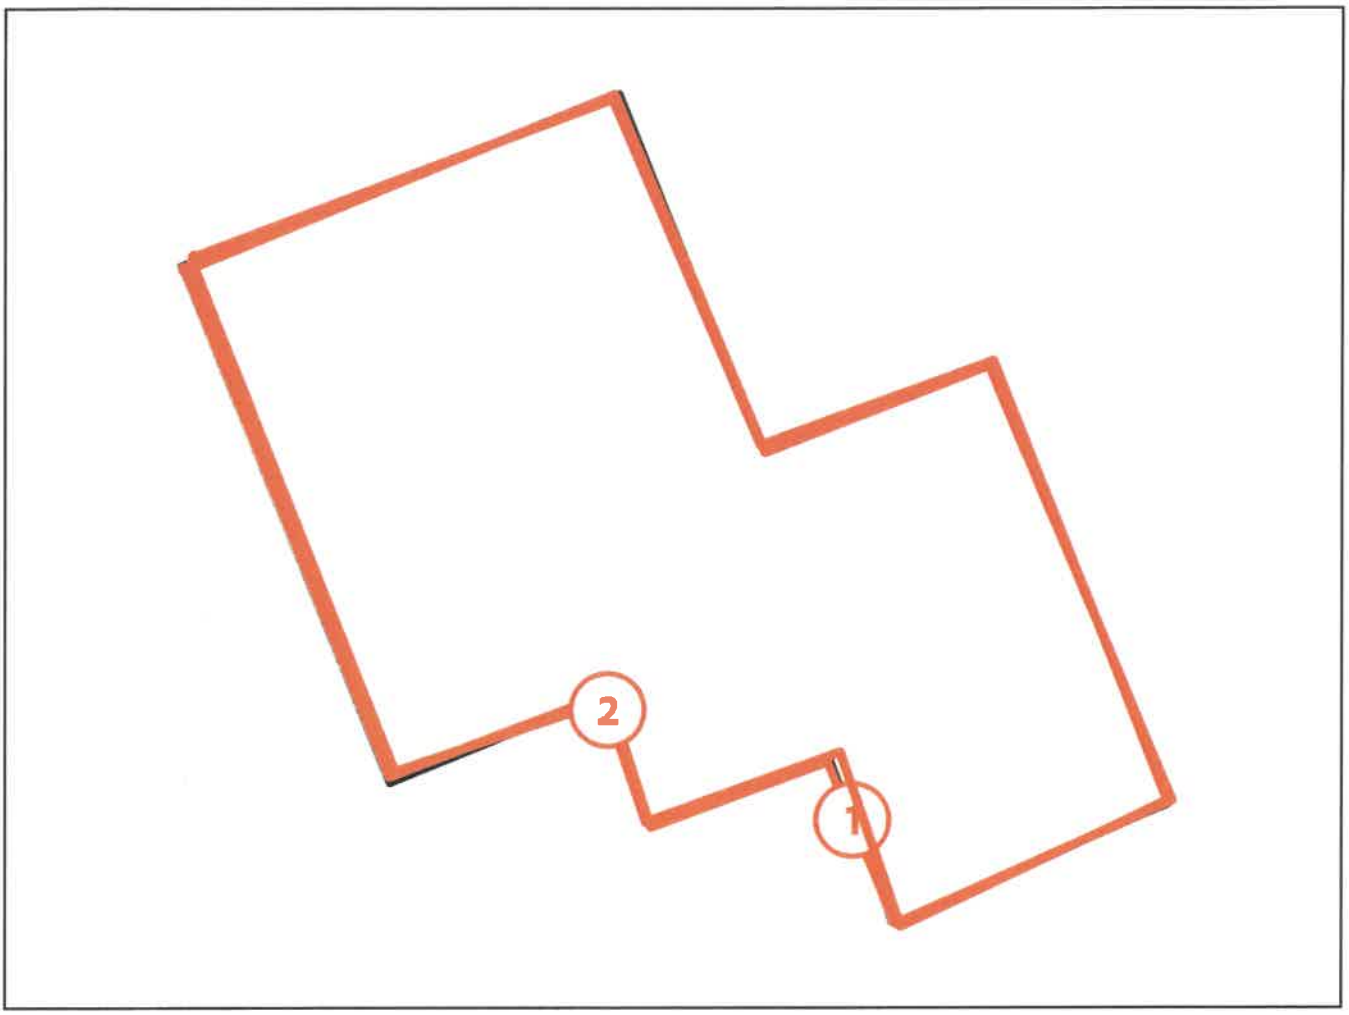
Plan 1.3: Hoofdgebouw dak en zolder

Beschrijving	Type	Actie
1. Asbest cemt dakbedekking	Asbestmateriaal	Verwijderen
2. asbestcement onderdak	Asbestmateriaal	Verwijderen

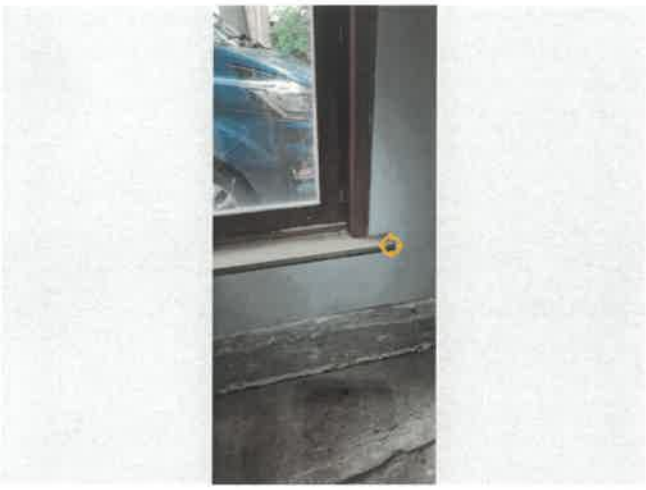
Fiche 3: vensterbanken massal

Eindbeoordeling materiaalrisico	Zeer laag materiaalrisico en/of zeer lage kans op vezelvrijgave

Gebondenheid	Categorie 1: hechtgebonden in oorsprong
Asbestsoort (vezeltype)	Alleen chrysotiel
Asbestconcentratie	Laag (< 50%)
Afschermingsgraad van het gehele materiaal	Geheel of deels (ook) vrij aan de binnenlucht
Toestand van het materiaal	Onbeschadigd, niet verweerd

#	Type	Referentie	Resultaat
3.1	Puntmonster	M04	Chrysotiel

Beschrijving	vensterbanken massal
Omgeving	Binnen
Primaire drager	Dakopening (raam, ...)
Asbestmateriaal	Plaat, paneel, tablet - Type Massal
Bindmiddel van asbestmateriaal	Cement
Gebondenheid op basis van bindmiddel	Hecht
Hoeveelheid (oppervlakte - dikte - aantal)	• 5,00 m² - 2,00 cm - 1 stuk

- Zorg voor een veilig beheer. Vermijd het beschadigen van het asbestmateriaal. Controleer de toestand jaarlijks op wijzigingen.

- Eenvoudige handelingen: mag via doe-het-zelf of door werknemer(s) met opleidingsattest eenvoudige handelingen
  niet in boren, slijpen, hakken, schuren

verwijderen met aangepaste kledij : adembescherming P3 en wegwerpoverall + handschoenen

alle afval afvoeren naar een erkend verwerker of containerpark in de voorzien verpakkingen

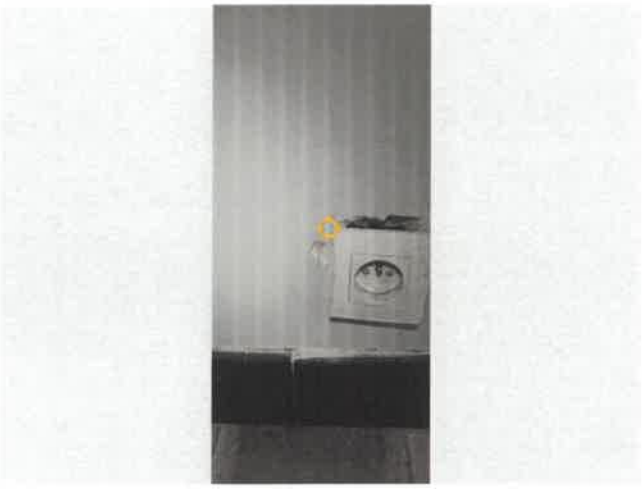
Fiche 5: mengstaal stukwerk

Geen asbest

#	Type	Referentie	Resultaat
5.1	Mengmonster	M03	Geen asbest

Beschrijving	mengstaal stukwerk
Omgeving	Binnen
Primaire drager	Binnenwand
