Asbestinventarisattest

Teerlingstraat 11, 9190 Stekene

Attestnummer : **20261007-000171.000**
Uitgegeven op : **07.10.2026**
Geldig tot : **07.10.2031**

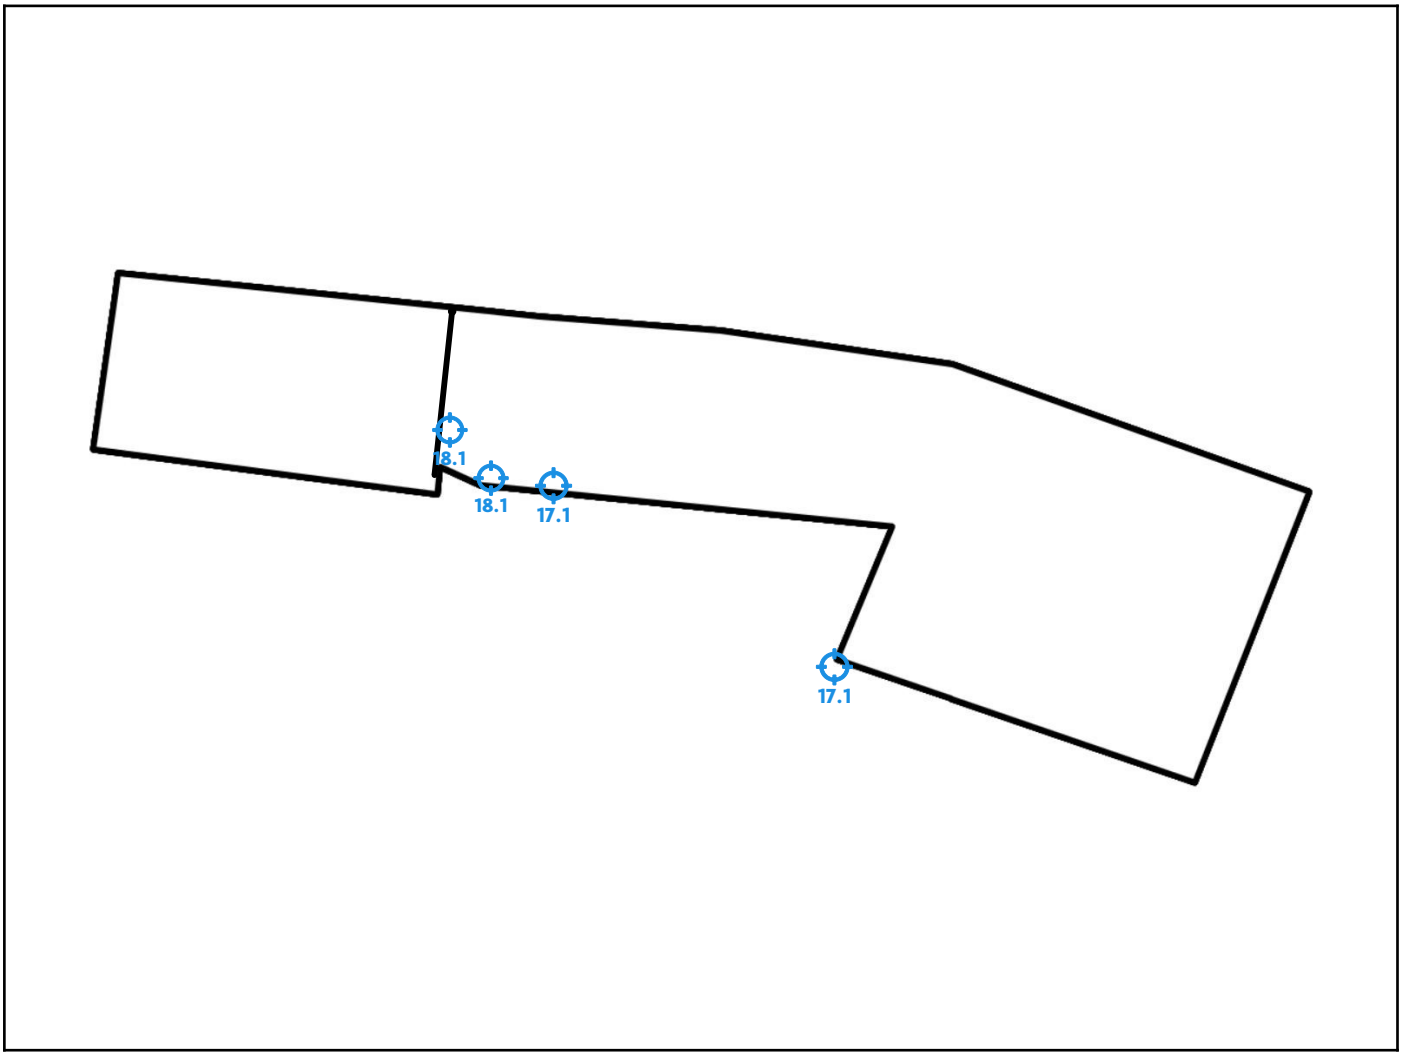
Plan 1.1: Woning plan glv

Beschrijving	Type	Actie
17. crepie gevel	Geen asbest	-
17.1 Code: 1	Mengmonster	-
18. rijnzand cement	Geen asbest	-
18.1 Code: 2	Mengmonster	-

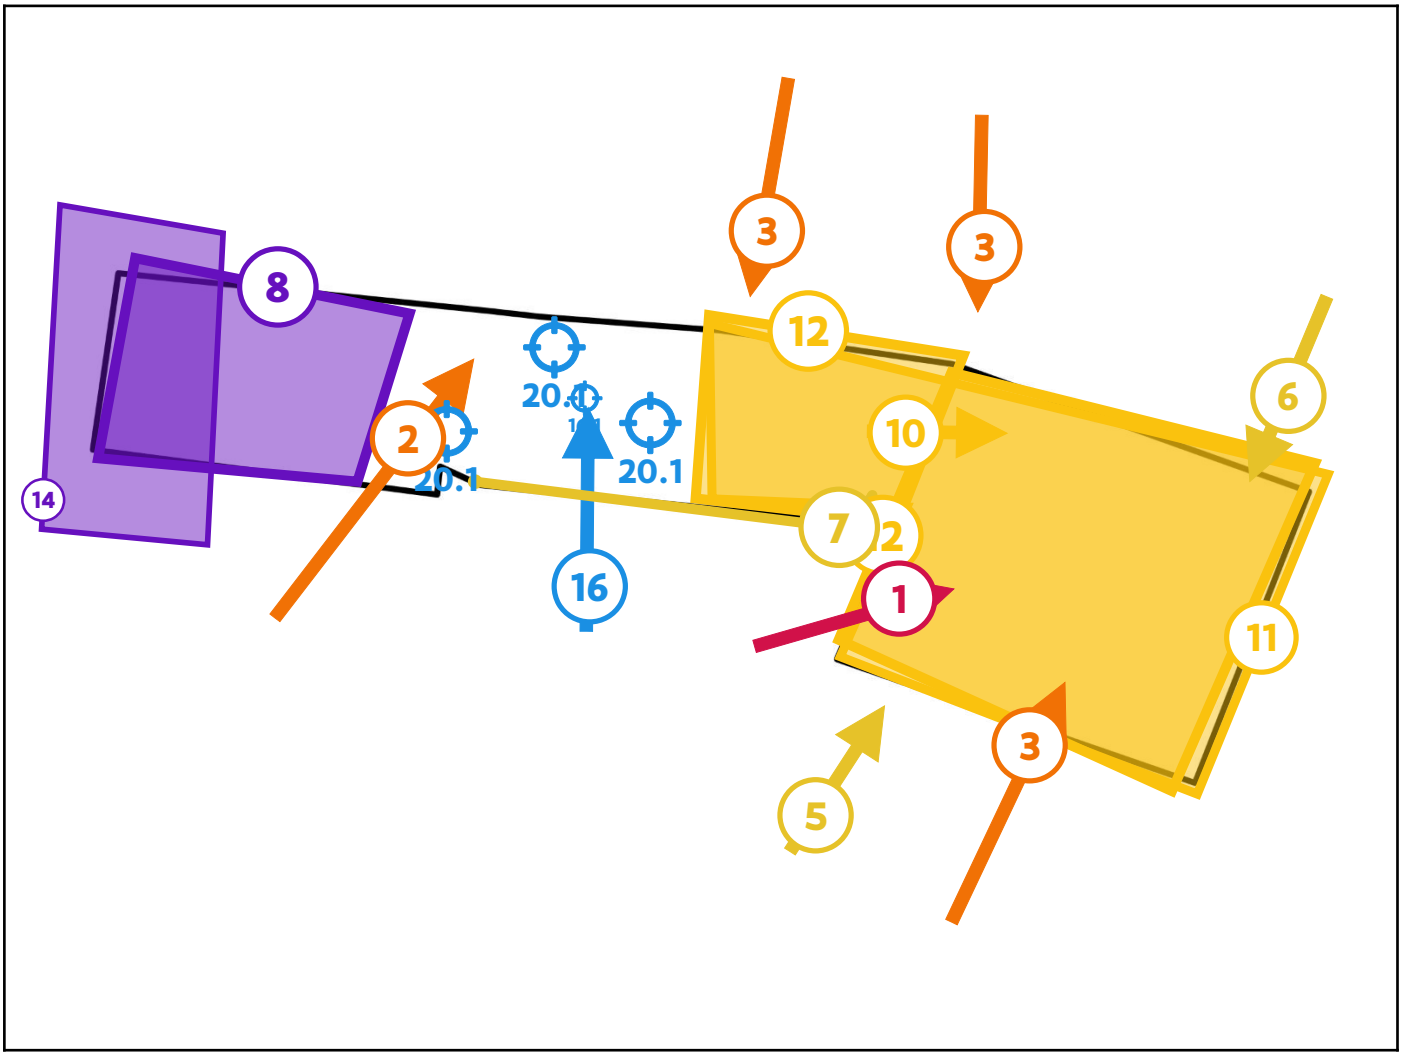
Plan 1.2: Hoofdgebouw gelijkvloers

Beschrijving	Type	Actie
1. Glasal in schrijnwerk	Asbestmateriaal	Dringend verwijderen
2. Golfplaat op berging	Asbestmateriaal	Verwijderen
3. Schouw asbest cement	Asbestmateriaal	Verwijderen
5. Schouwluik uit asbest	Asbestmateriaal	Zorgvuldig beheren
6. Bakkeliet tellerkast	Asbestmateriaal	Zorgvuldig beheren
7. Kit garage en berging	Asbestmateriaal	Zorgvuldig beheren
8. Dak garage staanplaatsen	Beperking	-

10. Ketel	Uitsluiting	-
11. Gyproc muren	Uitsluiting	-
12. Gyproc plafonds	Uitsluiting	-
14. op vraag van de CI enkel een administratieve aanpassing	Advies	-
16. linoleum berging	Geen asbest	-
16.1 Code: 221221 teer lino	Puntmonster	-
20. Bezetting plafond	Geen asbest	-
20.1 Code: 221221 teer plaf	Mengmonster	-

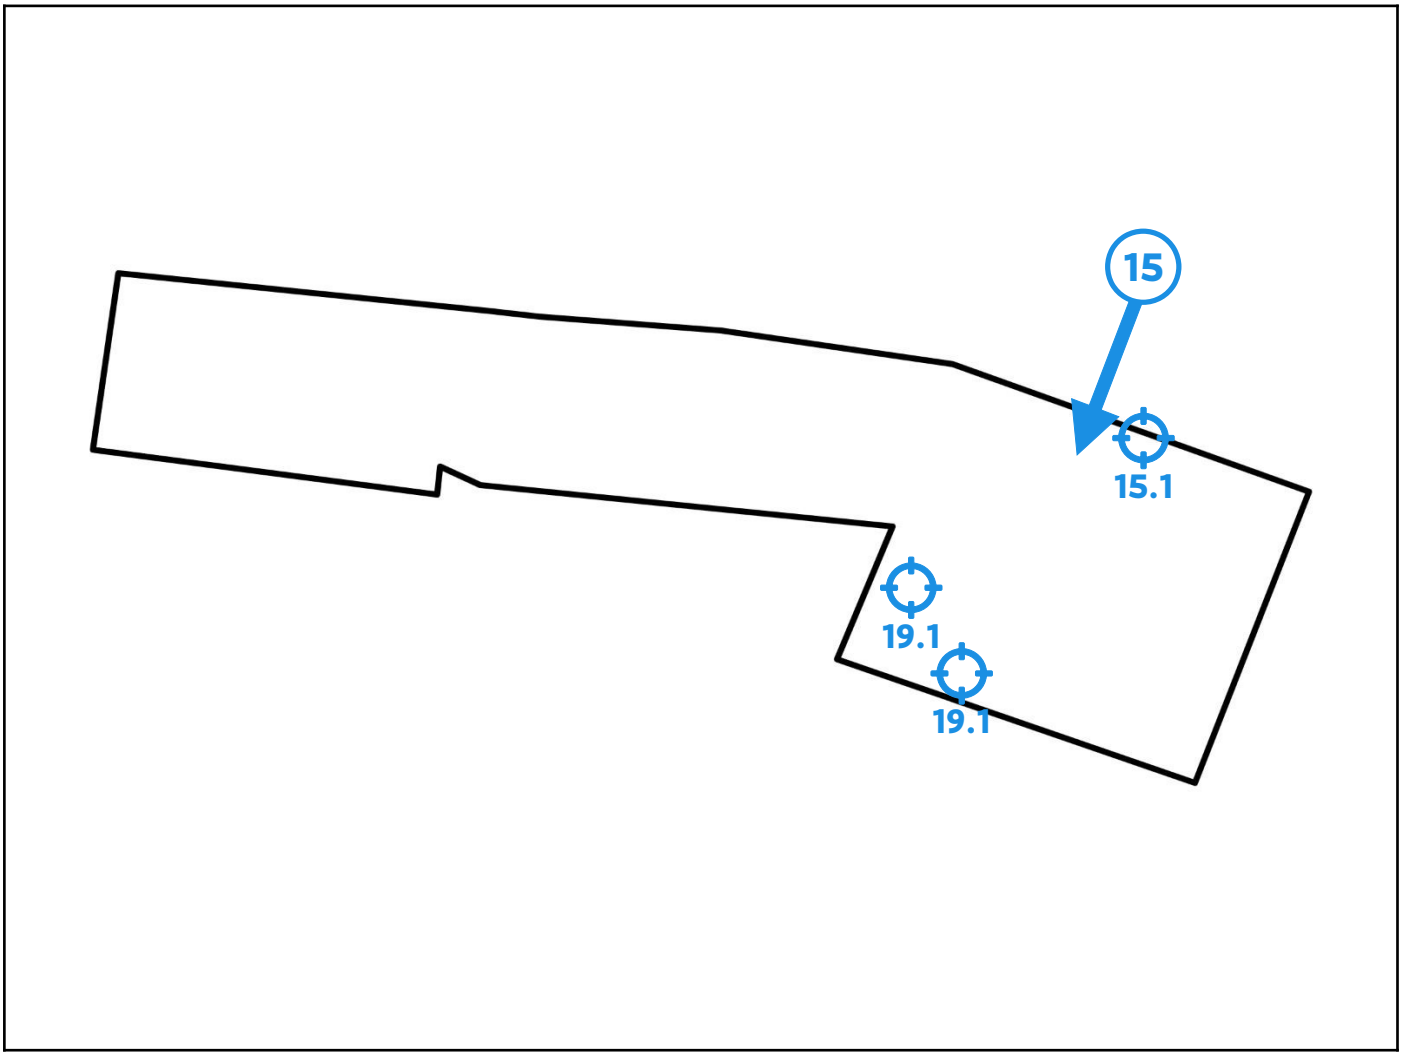
Plan 1.3: Hoofdgebouw kelder

Beschrijving	Type	Actie
15. Oud raam kelder	Geen asbest	-
15.1 Code: 221221 teer kit	Puntmonster	-
19. Bezetting wand	Geen asbest	-
19.1 Code: 221221 teer mur	Mengmonster	-

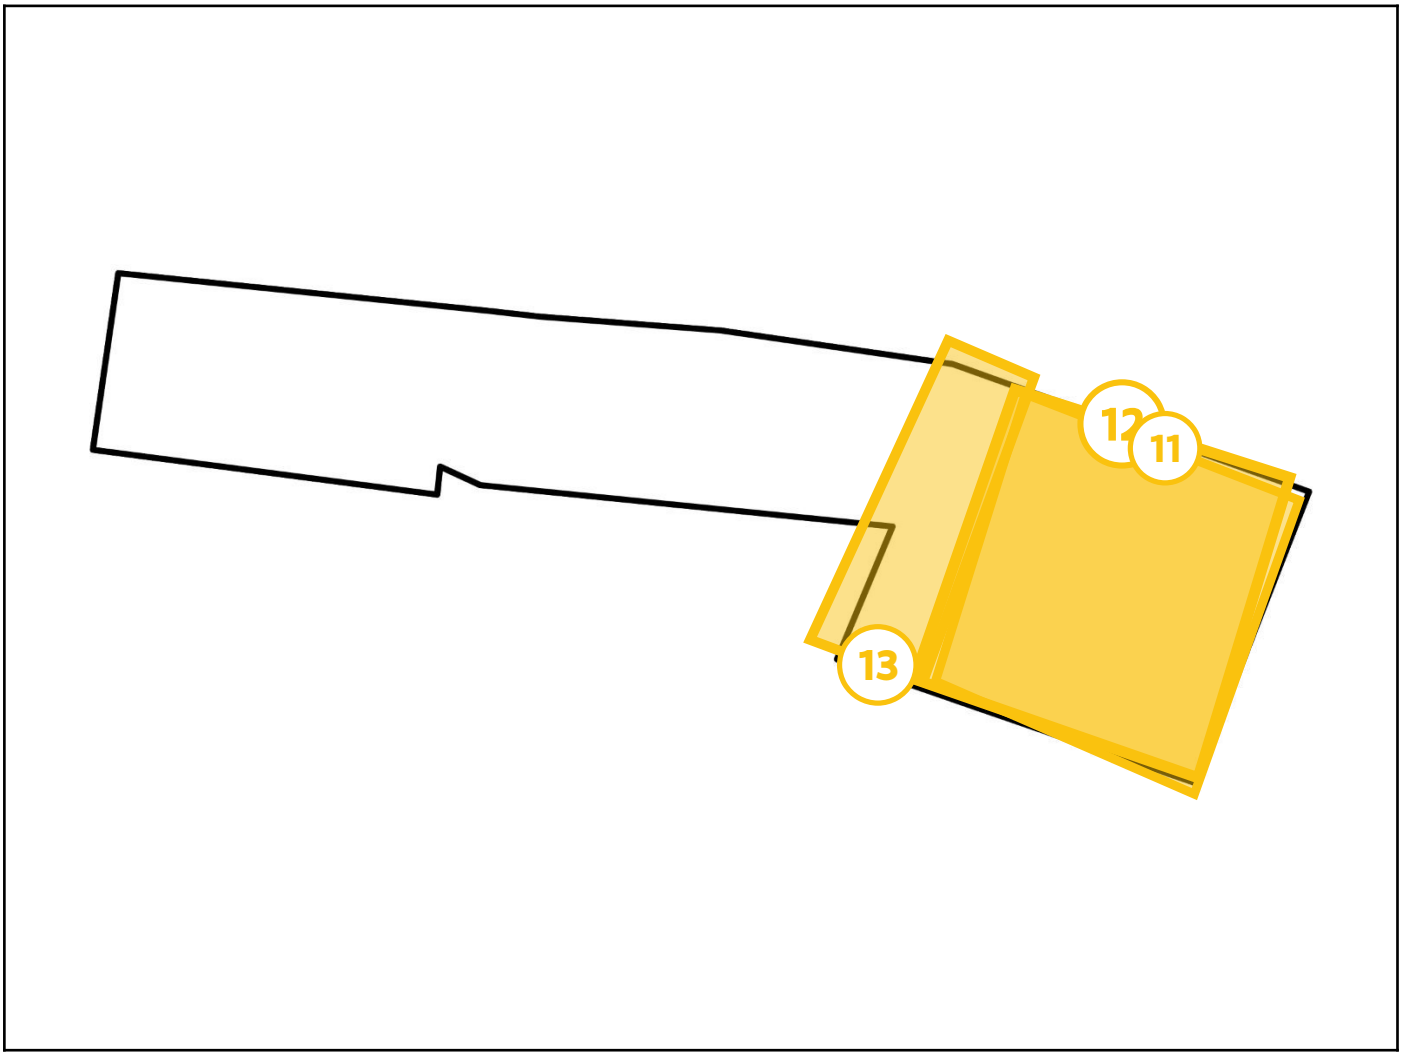
Plan 1.4: Hoofdgebouw eerste verdiep

Beschrijving	Type	Actie
11. Gyproc muren	Uitsluiting	-
12. Gyproc plafonds	Uitsluiting	-
13. Epdm dak	Uitsluiting	-

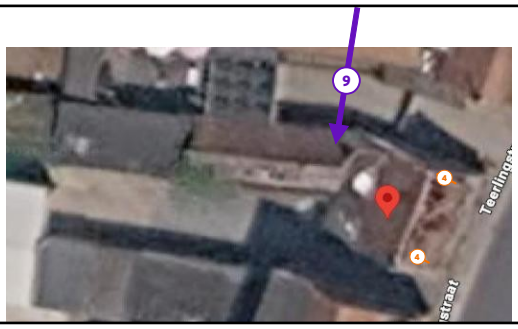
Plan 1.5: Teerlingstraat 11

Beschrijving	Type	Actie
4. leien vertikaal vooraan	Asbestmateriaal	Verwijderen
9. brand	Beperking	-

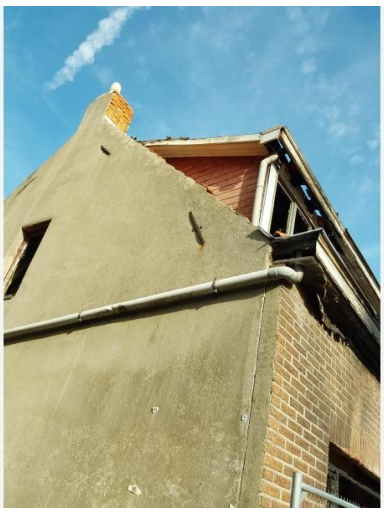
Fiche 4: leien vertikaal vooraan

Conclusie

Eindbeoordeling materiaalrisico	Verhoogd materiaalrisico en/of verhoogde kans op vezelvrijgave

Gebondenheid	Categorie 1: hechtgebonden in oorsprong
Asbestsoort (vezeltype)	Crocidoliet aanwezig
Asbestconcentratie	Laag (< 50%)
Afschermingsgraad van het gehele materiaal	Geheel of deels vrij aan de buitenlucht, maar geen contact met binnenlucht
Toestand van het materiaal	Matig beschadigd, matig verweerd

Beschrijving	leien vertikaal vooraan
Omgeving	Buiten
Primaire drager	Wand buitenschil
Asbestmateriaal	Dak- en gevelbekleding - Lei, shingle
Bindmiddel van asbestmateriaal	Cement
Gebondenheid op basis van bindmiddel	Hecht
Hoeveelheid (oppervlakte - aantal)	• 5,00 m^2 - 1 stuk
Totale oppervlakte	5,00 m^2
Eenvoudig bereikbaar	Ja
Bevestigingswijze	• Genageld, geniet
Identificatiemethode	De asbestdeskundige beoordeelt het materiaal als asbestverdacht en dus asbesthoudend, en dit zonder monstername. Motivatie: De monstername brengt andere schade aan dan schade die inherent is aan de monstername.
Destructieve handeling voor identificatie	Nee
Opmerking	Functieverlies in geval van staalname

Verwijderen

- Zorg voor een veilig beheer. Vermijd het beschadigen van het asbestmateriaal. Controleer de toestand jaarlijks op wijzigingen.
- Hemelwater dat afspoelt van asbestcement daken of gevels kan asbestdeeltjes bevatten. Gebruik het enkel voor gesloten circuits (bv. spoelen toiletten). Reinig na het vervangen van het dak of de gevel de dakgoten en regenwaterput of -ton om asbesthoudend sediment of slib te verwijderen
- Voer bijkomende staalname(s) uit.

- Eenvoudige handelingen: mag via doe-het-zelf of door werknemer(s) met opleidingsattest eenvoudige handelingen
  Een doe het zelver mag hechtgebonden buitentoepassingen verwijderen zonder beschadigen of vergruizen. Binnen alléén als ze intact zijn en geen vezels zichtbaar.

Gezien de ouderdom en verwering het asbestmateriaal doet men toch best bij verwijdering beroep op

werknemers met een opleidingsattest. Zij hebben ervaring en de juiste materialen om dit veilig te laten verlopen. Ze zijn soms gelijmd , extra genageld of kleven door de weersomstandigheden, en dan scheuren ze bij verwijdering

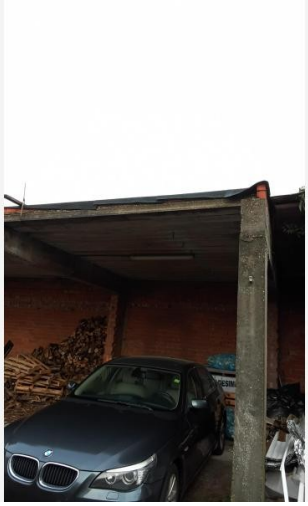
Fiche 8: Dak garage staanplaatsen

Permanente beperking

Reden: Het te onderzoeken materiaal situeert zich hoger dan 3,50 m te rekenen vanaf een veilige ondergrond

Uitleg van de asbestdeskundige: Hoogte vier meter

(Asbest)materiaal	Dak- en gevelbekleding - Roofing
Karakterisatie	Asbest (verdacht)
Primaire drager	Plat dak

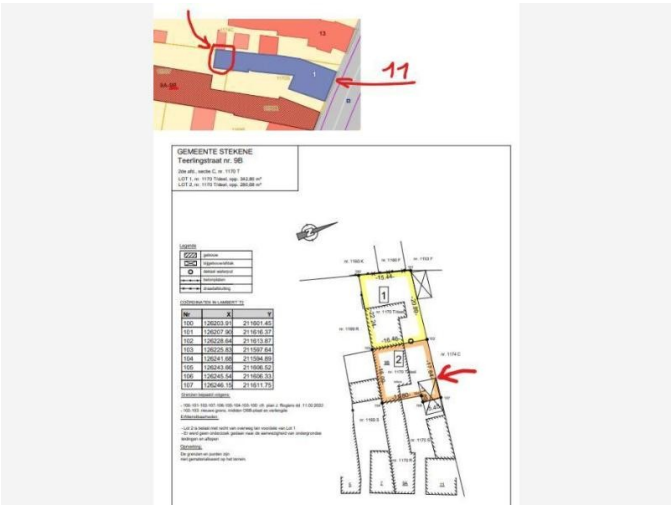
Fiche 14: op vraag van de CI enkel een administratieve aanpassing

Informatie over een materiaal waarvan de toestand of de afscherming wijzigde

zie mail

eigenaar 3 jaar geleden verklaarde foutief dat het om geheel gebouw ging

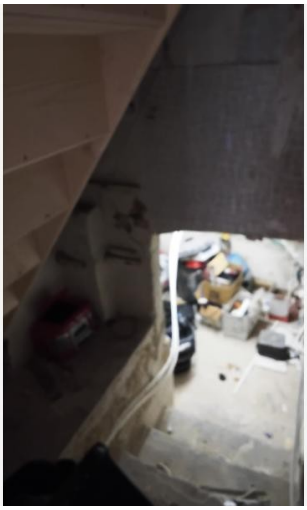
Fiche 19: Bezetting wand

Geen asbest
