Asbestinventarisattest

Teerlingstraat 11, 9190 Stekene

Attestnummer : **20251120-000029.000**
Uitgegeven op : **20.11.2025**
Geldig tot : **20.11.2030**

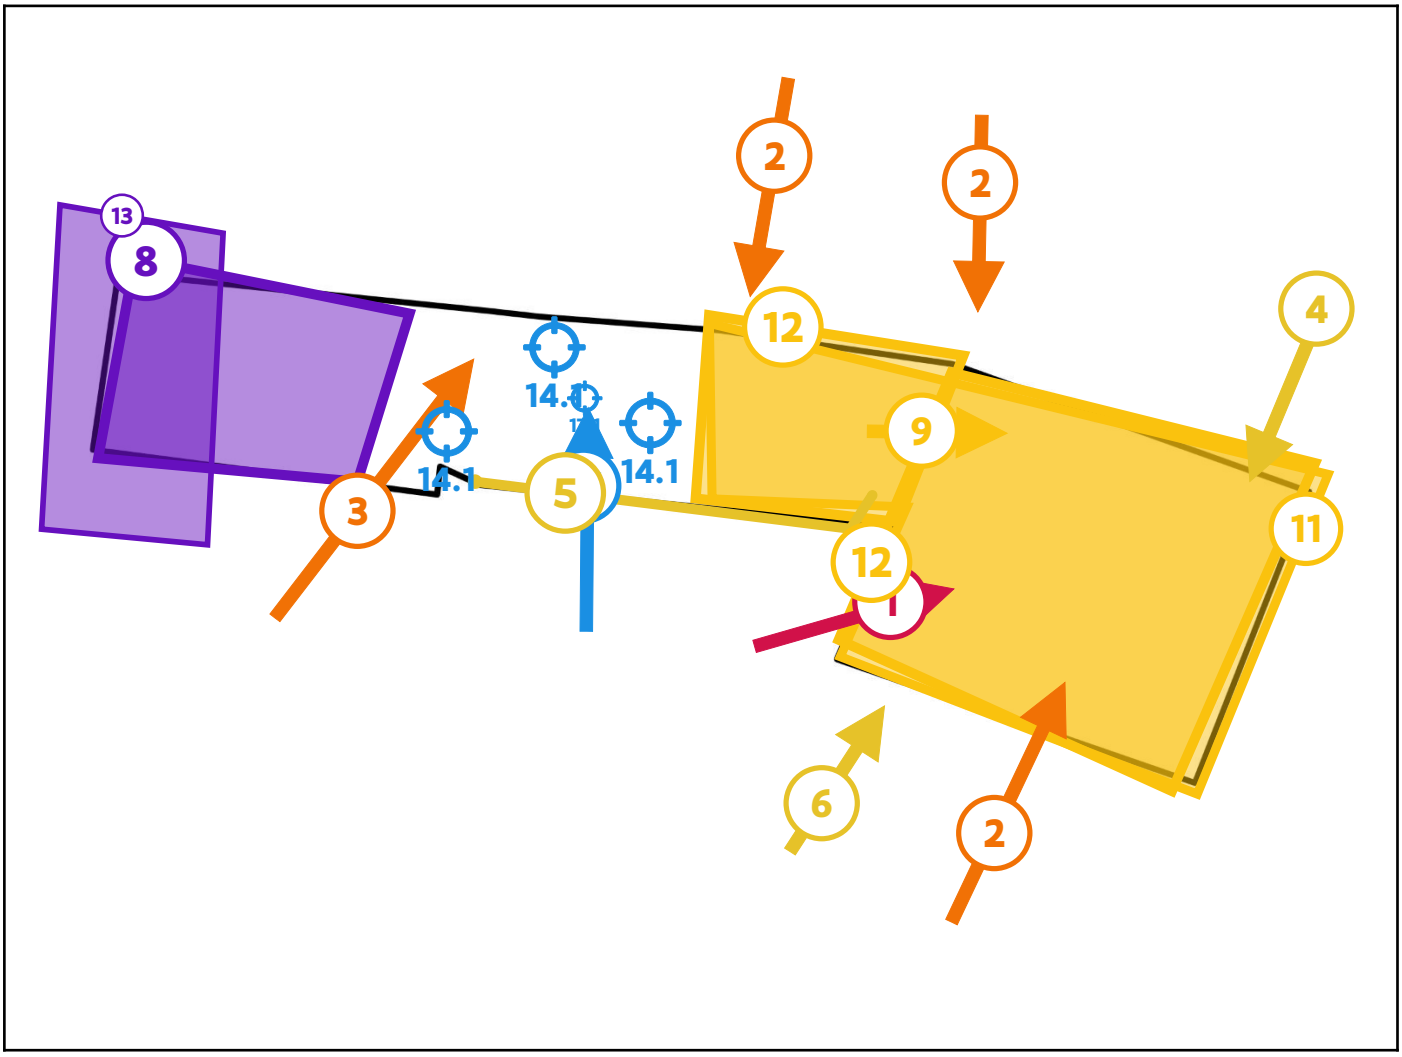
Plan 1.1: Hoofdgebouw gelijkvloers

Beschrijving	Type	Actie
1. Glasal in schrijnwerk	Asbestmateriaal	Dringend verwijderen
2. Schouw asbest cement	Asbestmateriaal	Verwijderen
3. Golfplaat op berging	Asbestmateriaal	Verwijderen
4. Bakkeliet tellerkast	Asbestmateriaal	Zorgvuldig beheren
5. Kit garage en berging	Asbestmateriaal	Zorgvuldig beheren
6. Schouwluik uit asbest	Asbestmateriaal	Zorgvuldig beheren
8. Dak garage staanplaatsen	Beperking	-

9. Ketel	Uitsluiting	-
11. Gyproc muren	Uitsluiting	-
12. Gyproc plafonds	Uitsluiting	-
13. op vraag van de CI enkel een administratieve aanpassing	Advies	-
14. Bezetting plafond	Geen asbest	-
14.1 Code: 221221 teer plaf	Mengmonster	-
17. linoleum berging	Geen asbest	-
17.1 Code: 221221 teer lino	Puntmonster	-

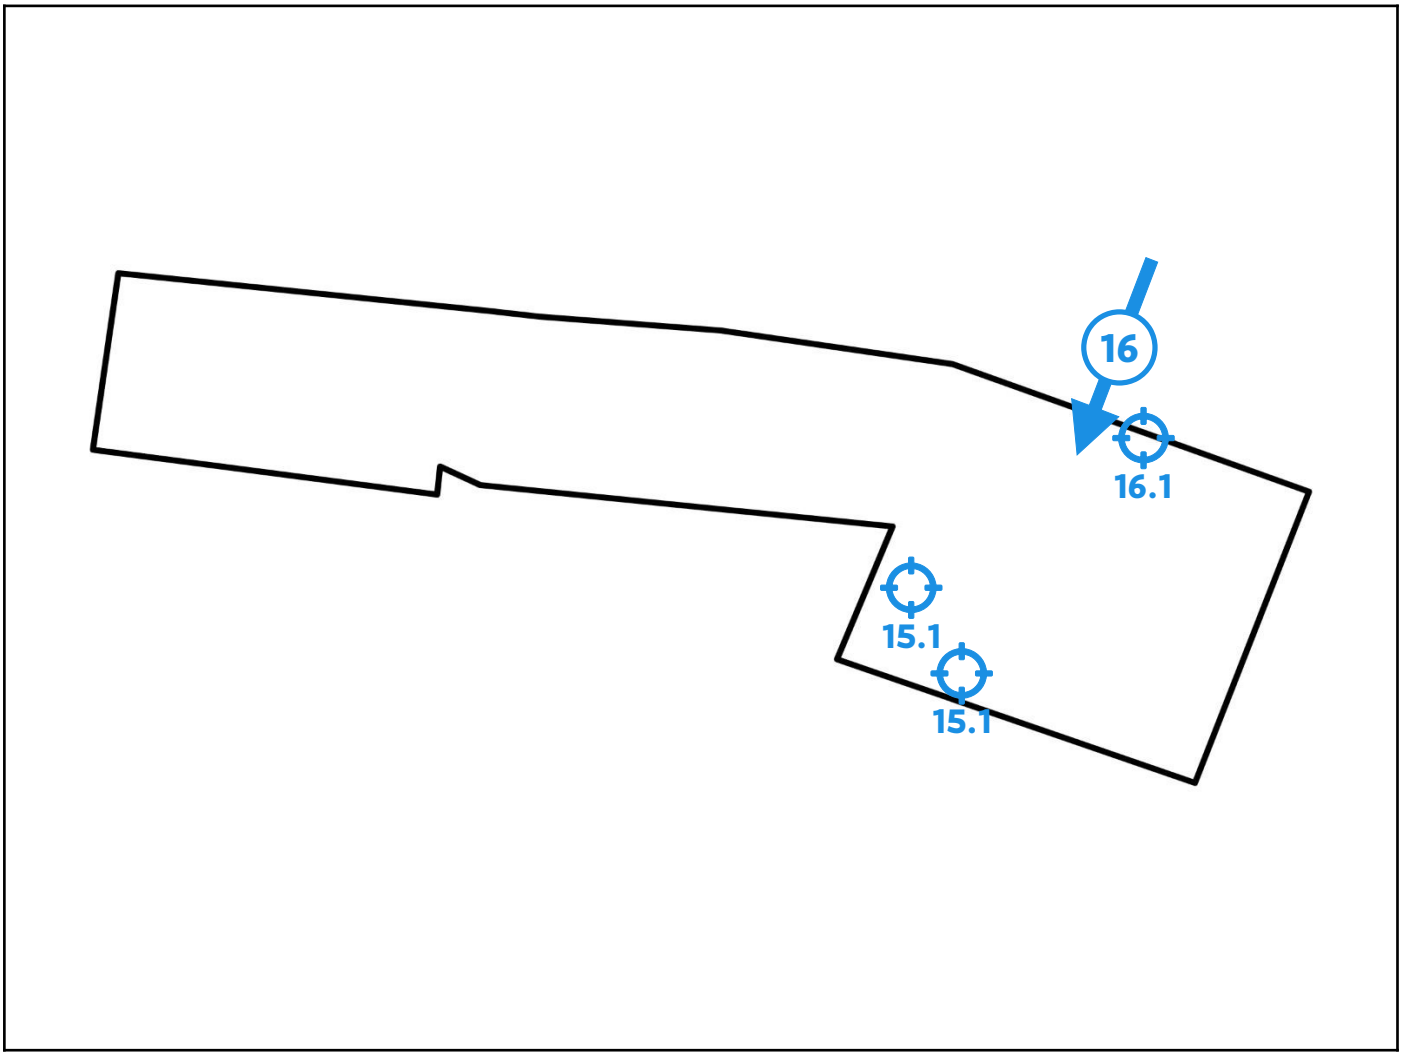
Plan 1.2: Hoofdgebouw kelder

Beschrijving	Type	Actie
15. Bezetting wand	Geen asbest	-
15.1 Code: 221221 teer mur	Mengmonster	-
16. Oud raam kelder	Geen asbest	-
16.1 Code: 221221 teer kit	Puntmonster	-

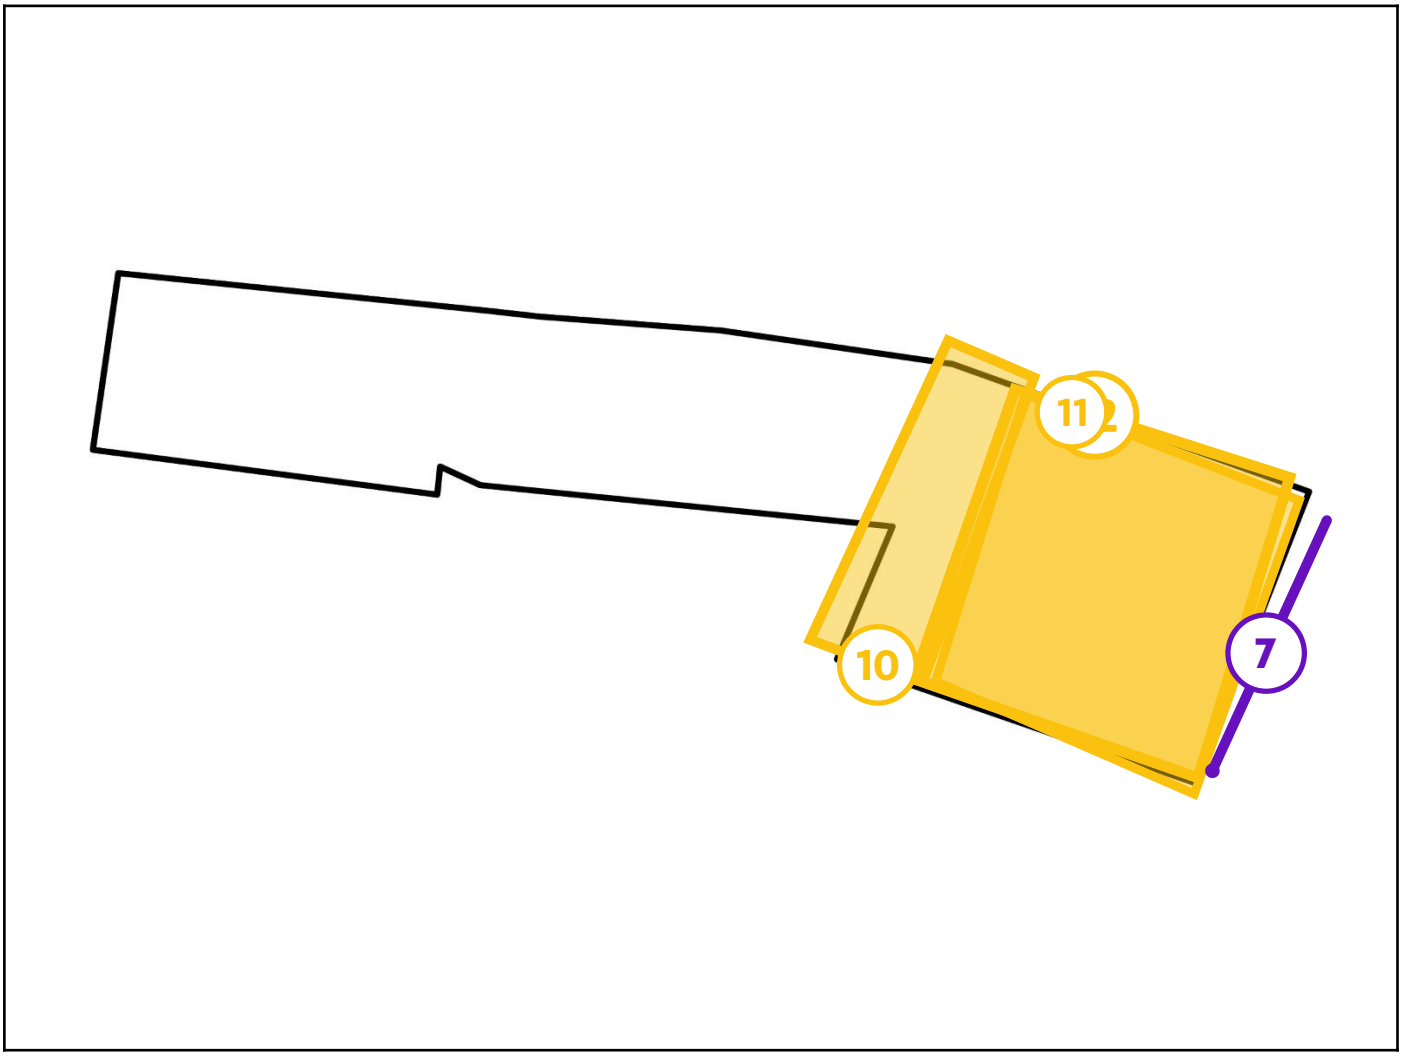
Plan 1.3: Hoofdgebouw eerste verdiep

Beschrijving	Type	Actie
7. Gevelplaten op dakkapel en kit ramen boven	Beperking	-
10. Epdm dak	Uitsluiting	-
11. Gyproc muren	Uitsluiting	-
12. Gyproc plafonds	Uitsluiting	-
