Asbestinventarisattest

Valkerijgang 11, 3000 Leuven

Attestnummer : **20260817-000349.000**
Uitgegeven op : **17.08.2026**
Geldig tot : **17.08.2036**

Asbestveilig (maar niet asbestvrij)

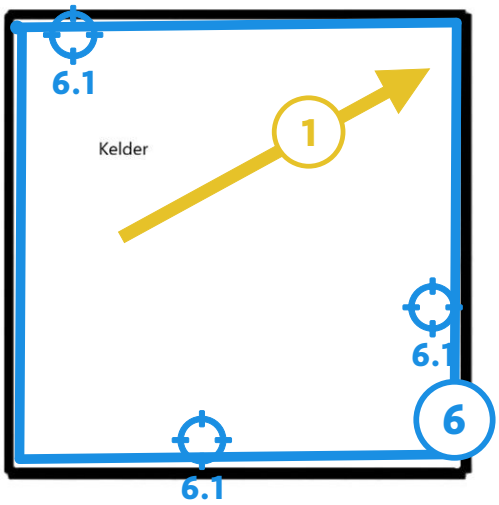
Plan 1.1: kelder

Beschrijving	Type	Actie
1. bakeliet aftakdoos	Asbestmateriaal	Zorgvuldig beheren
6. cementering in de kelder	Geen asbest	-
6.1 Code: MM3	Mengmonster	-

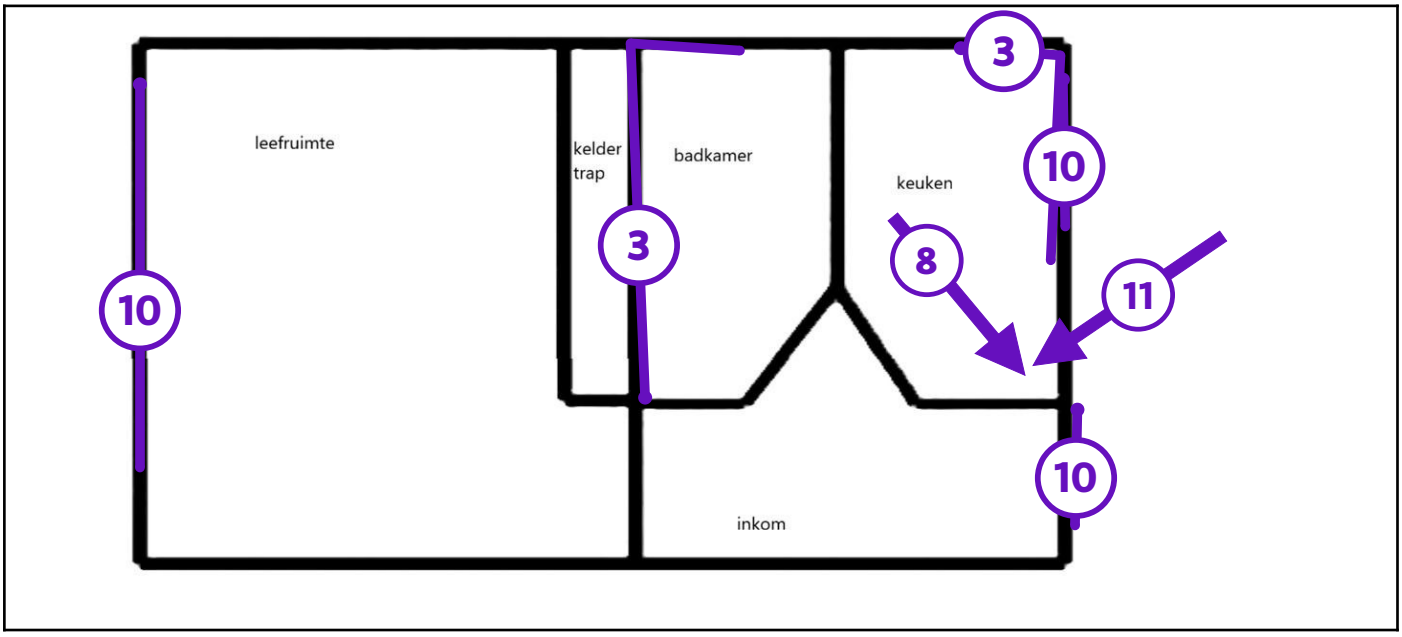
Plan 1.2: gelijkvloers

Beschrijving	Type	Actie
3. adviesfiche: tegellijm achter faience-tegels	Advies	-
8. adviesfiche: materialen aan de stookketel	Overige ruimte of materiaal	-
10. adviesfiche: afdichtingsmateriaal aan buitenschrijnwerk	Overige ruimte of materiaal	-
11. adviesfiche: materialen aan rookgaskanalen	Overige ruimte of materiaal	-

niet vast te stellen zonder destructief onderzoek of de lijmlaag achter de tegels eventueel asbestvezels bevat.

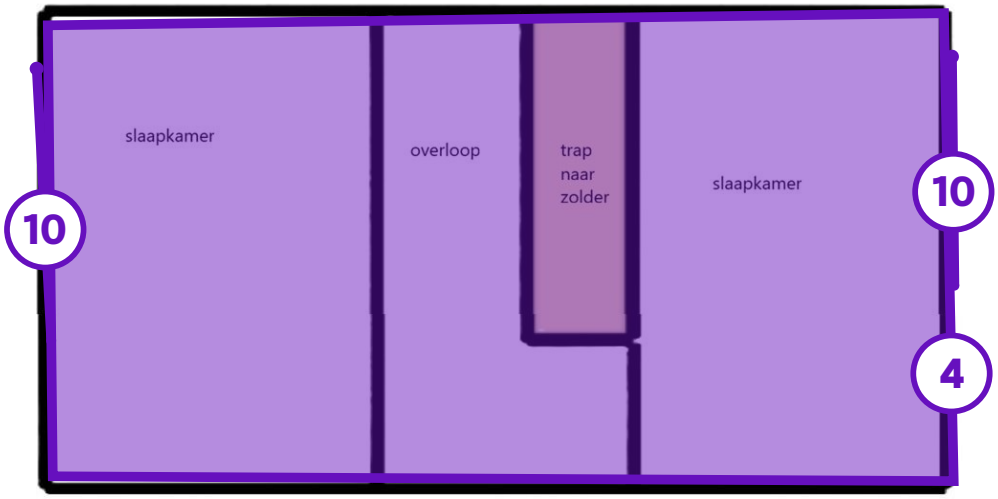
Plan 1.3: 1ste verdieping

Beschrijving	Type	Actie
4. adviesfiche: materiaal onder de vloerbekleding	Advies	-
10. adviesfiche: afdichtingsmateriaal aan buitenschrijnwerk	Overige ruimte of materiaal	-

niet vast te stellen zonder destructief onderzoek welk eventueel materiaal er zich bevindt onder de vloerbedekking

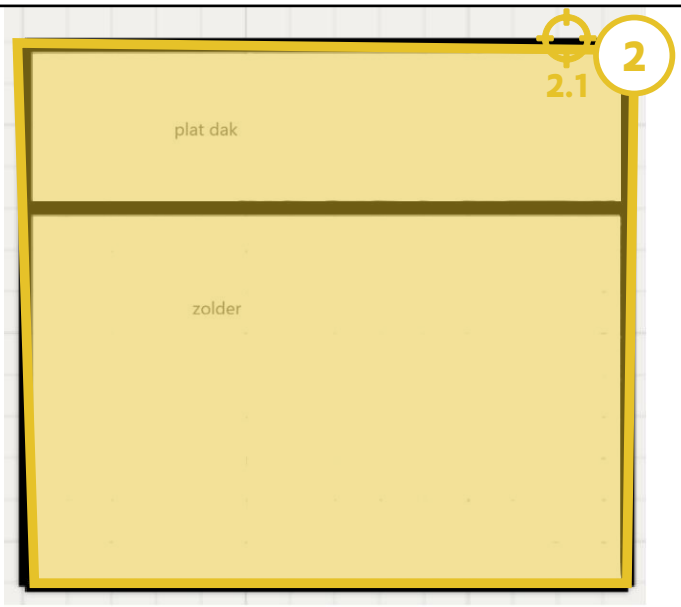
Plan 1.4: zolder

Beschrijving	Type	Actie
2. Menuiseriet plaat onderdak	Asbestmateriaal	Zorgvuldig beheren
2.1 Code: S1	Puntmonster	-

Eindbeoordeling materiaalrisico	Zeer laag materiaalrisico en/of zeer lage kans op vezelvrijgave

- Zorg voor een veilig beheer. Vermijd het beschadigen van het asbestmateriaal. Controleer de toestand jaarlijks op wijzigingen.

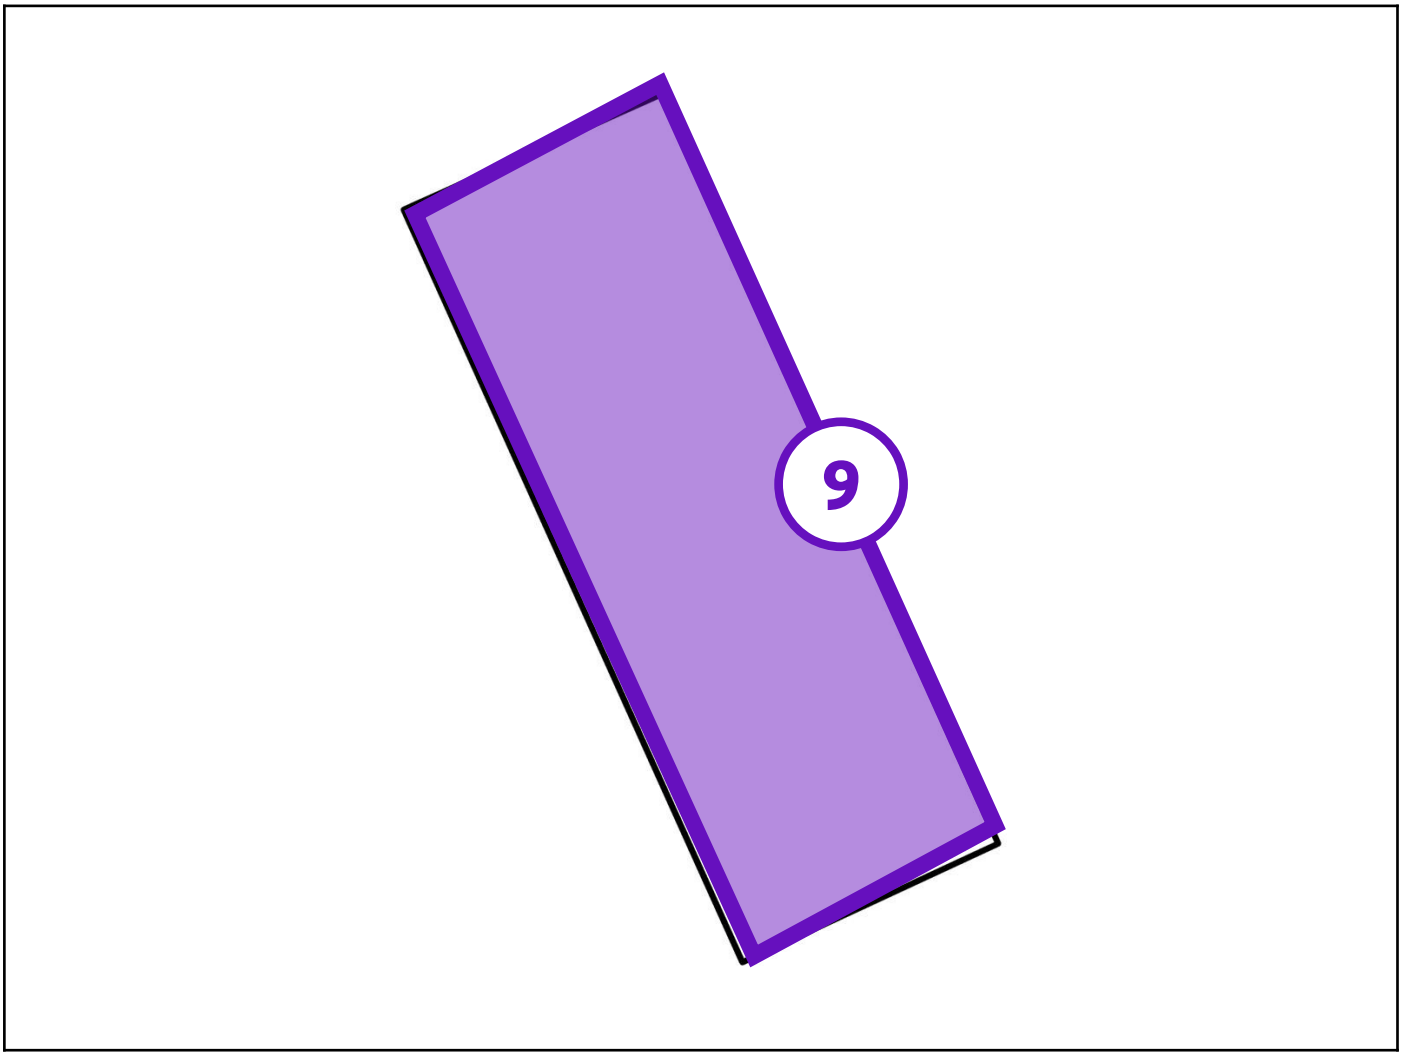
Plan 1.5: Hoofdgebouw plan

Beschrijving	Type	Actie
9. adviesfiche: dakbedekking	Overige ruimte of materiaal	-

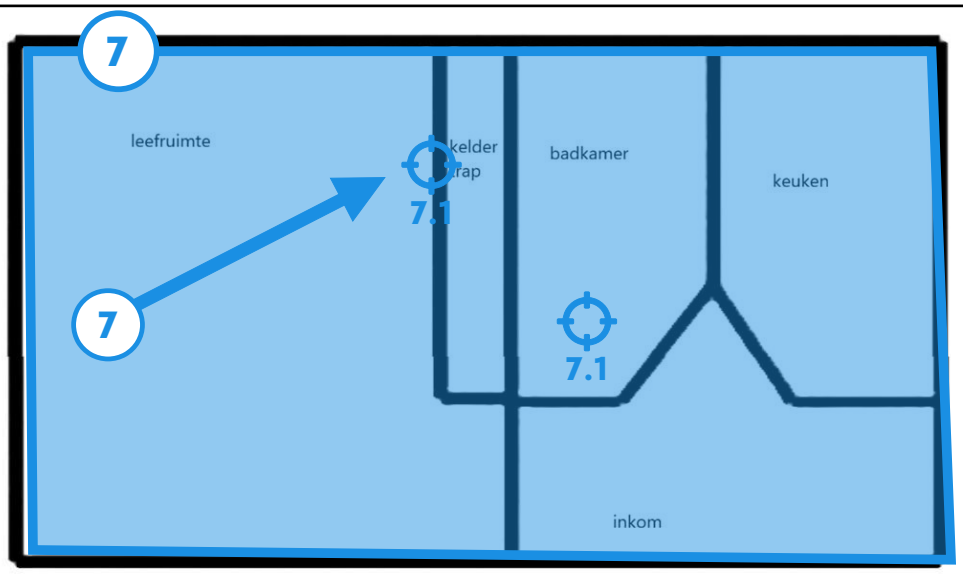
Plan 1.6: gelijkvloers

Beschrijving	Type	Actie
7. afwerkingslaag plafond met pleister	Geen asbest	-
7.1 Code: MM2	Mengmonster	-

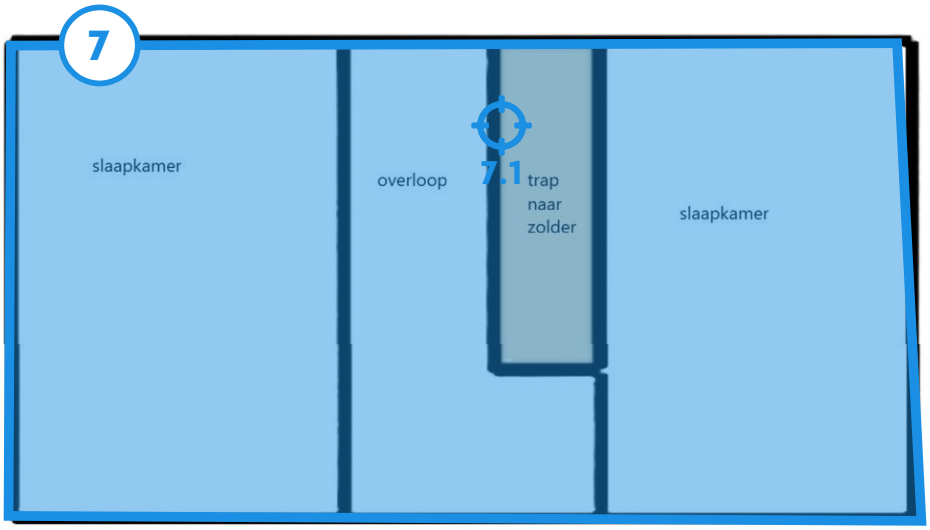
Plan 1.7: 1ste verdieping

Beschrijving	Type	Actie
7. afwerkingslaag plafond met pleister	Geen asbest	-
7.1 Code: MM2	Mengmonster	-

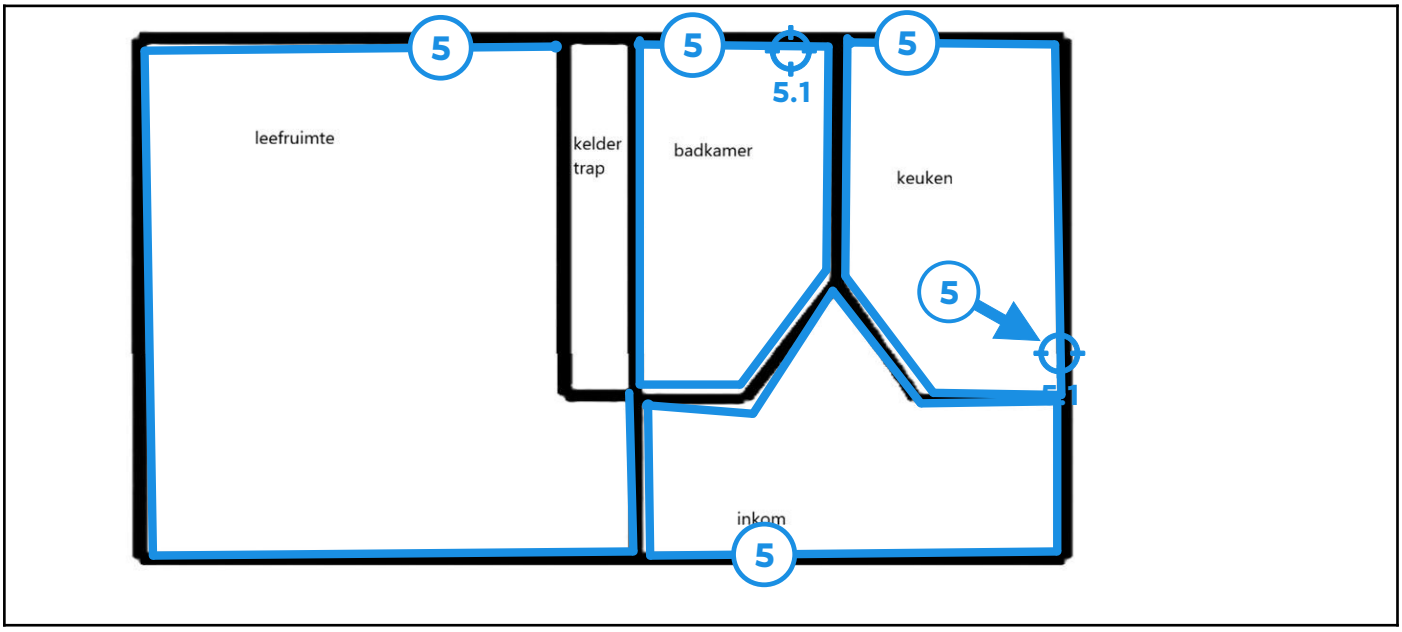
Plan 1.8: gelijkvloers

Beschrijving	Type	Actie
5. afwerkingslaag muren binnen met pleister	Geen asbest	-
5.1 Code: MM1	Mengmonster	-

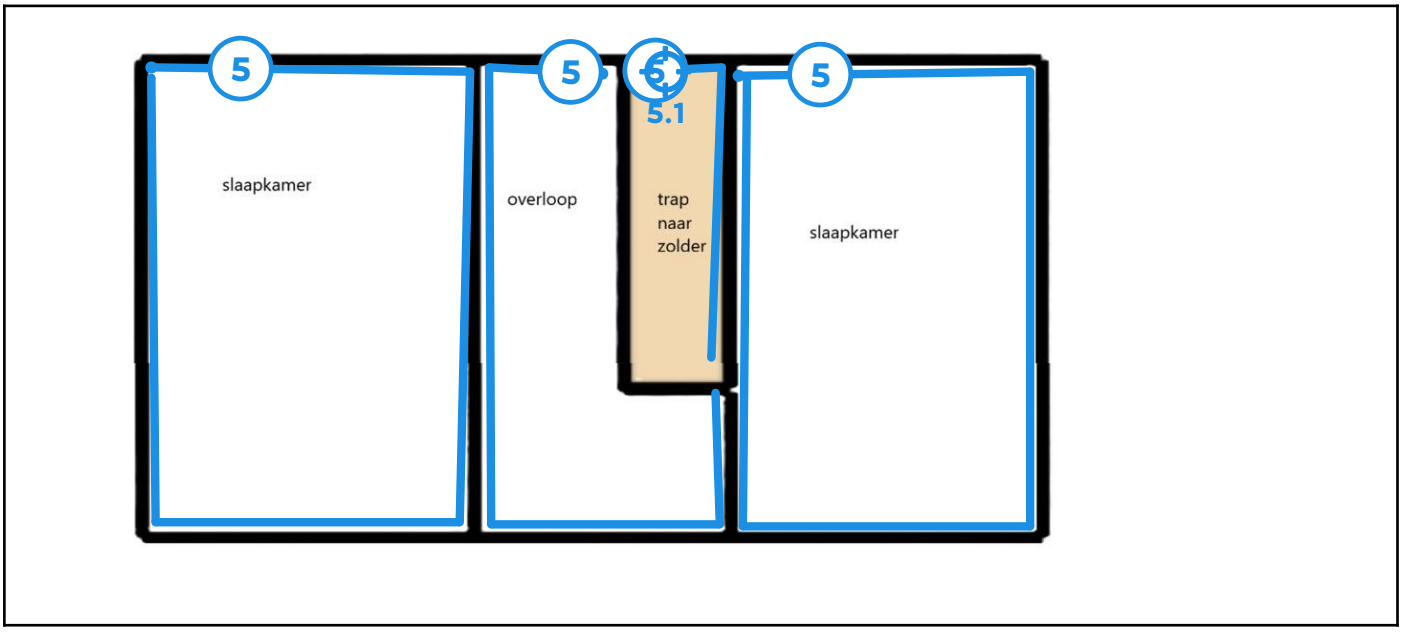
Plan 1.9: 1ste verdieping

Beschrijving	Type	Actie
5. afwerkingslaag muren binnen met pleister	Geen asbest	-
5.1 Code: MM1	Mengmonster	-

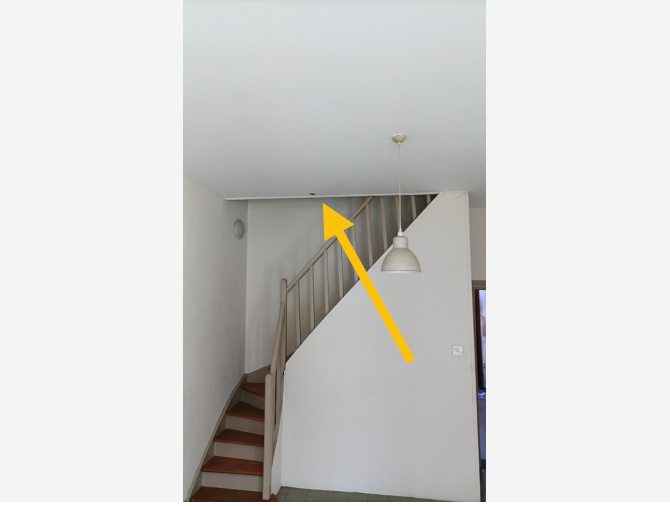
Fiche 7: afwerkingslaag plafond met pleister

Geen asbest

#	Type	Referentie	Resultaat
7.1	Mengmonster	MM2	Geen asbest
