Asbestinventarisattest

Torenveld 94, 3980 Tessenderlo-Ham

Attestnummer : **20260729-000184.000**
Uitgegeven op : **29.07.2026**
Geldig tot : **29.07.2036**

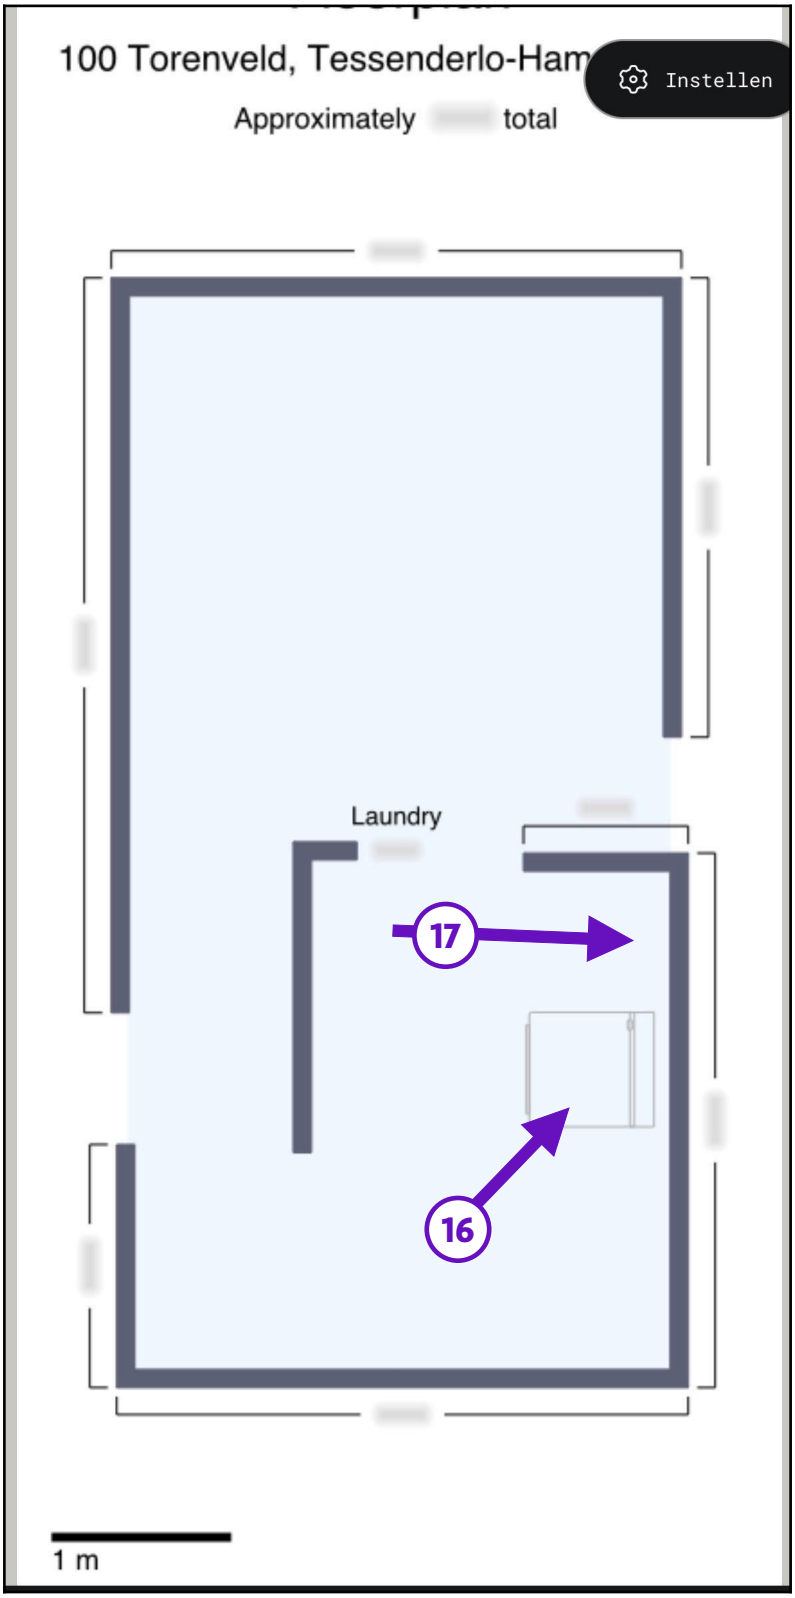
Plan 1.1: kelder kopie

16. recente cv ketel	Overige ruimte of materiaal	-
17. Rookgas uit gebakken potten	Overige ruimte of materiaal	-

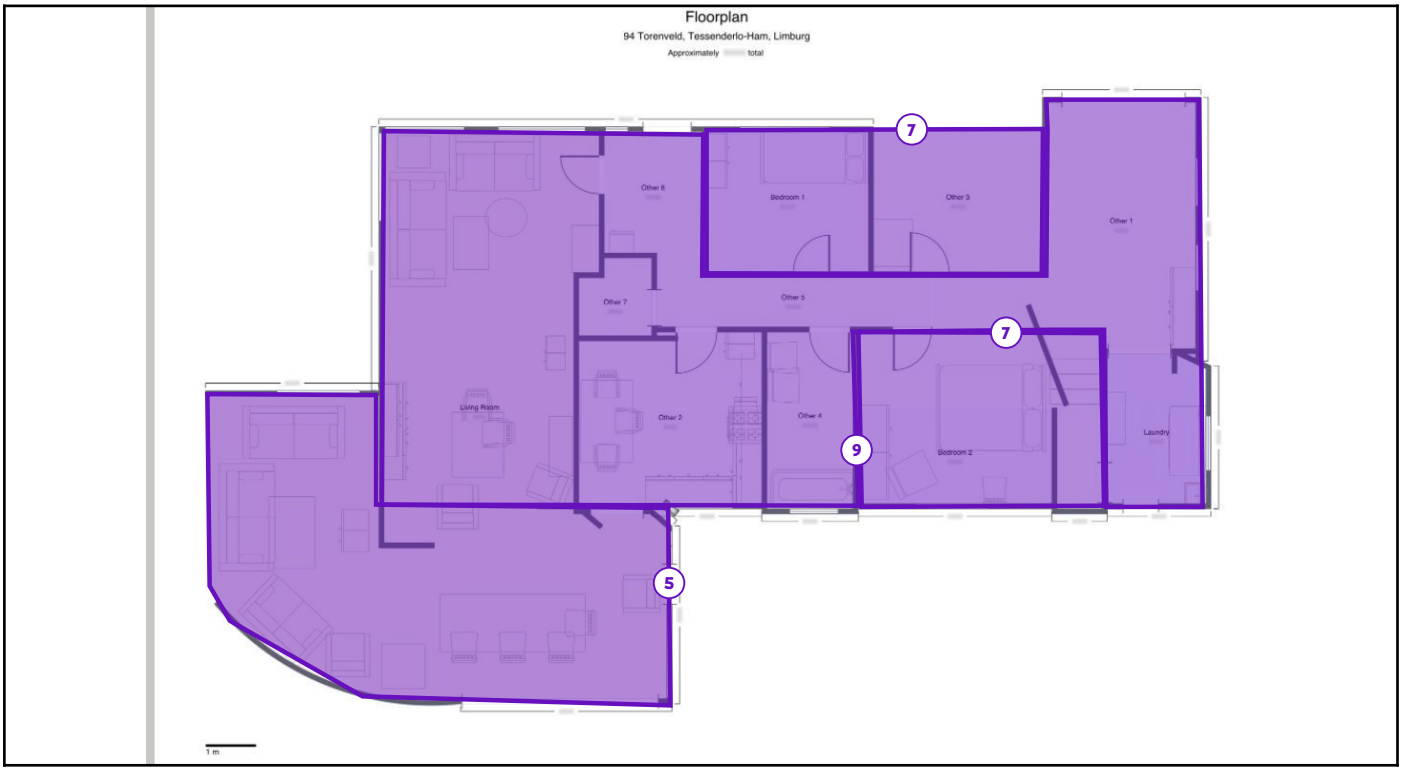
Plan 1.2: gelijkvloers vloer

Beschrijving	Type	Actie
5. parket vloer	Advies	-
7. laminaat vloer	Advies	-
9. gelijmde vloertegels	Advies	-

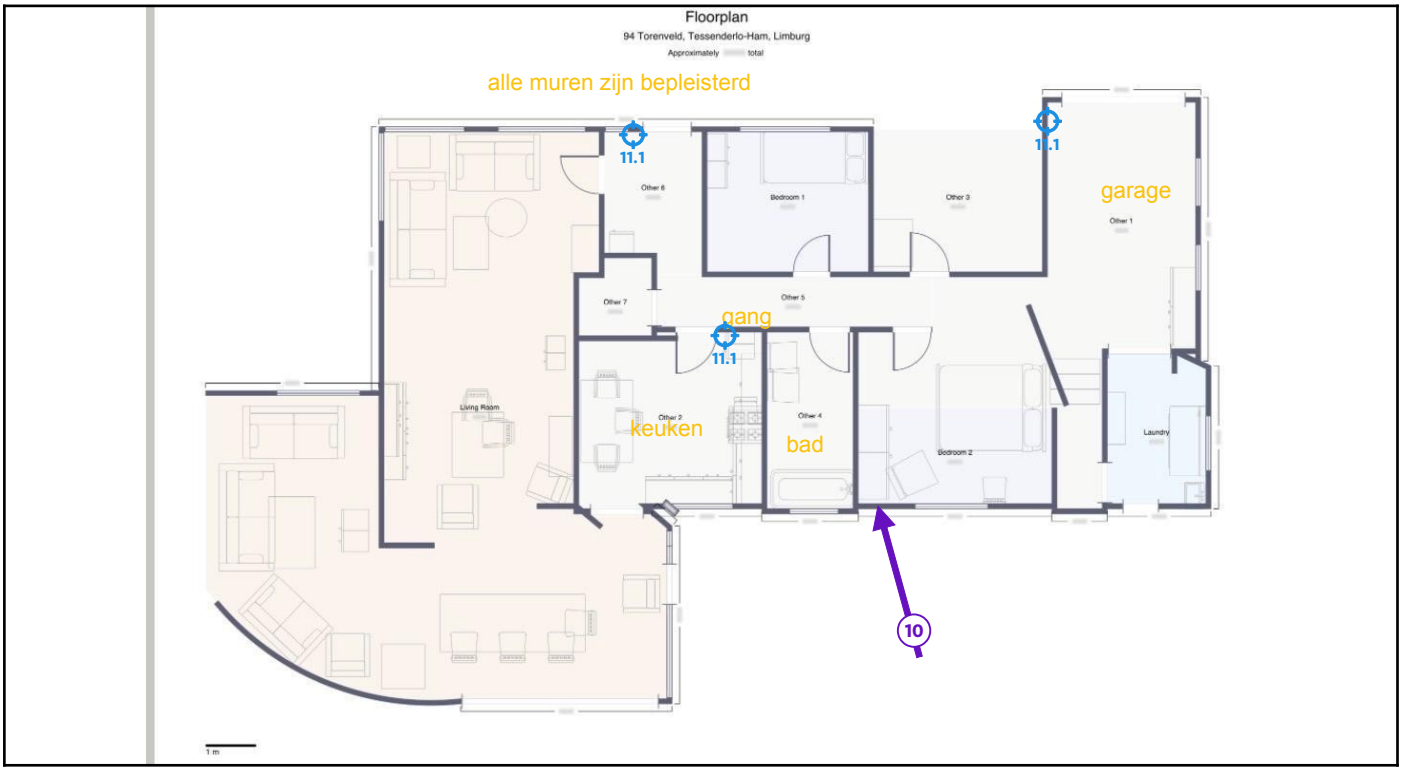
Plan 1.3: gelijkvloers muur

Beschrijving	Type	Actie
10. Auditief onderzoek	Advies	-
11. bepleistering muren	Geen asbest	-
11.1 Code: 0/m	Mengmonster	-

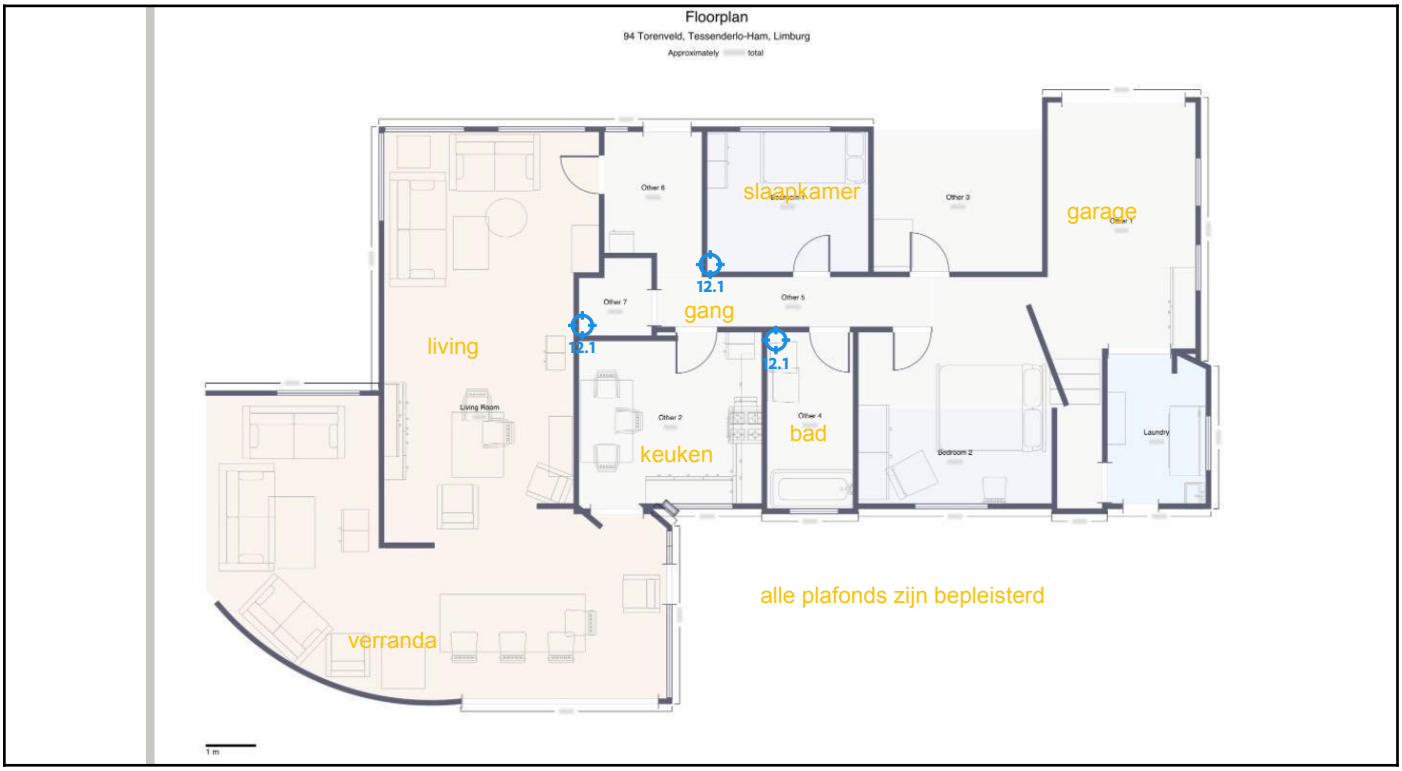
Plan 1.4: gelijkvloers plafonds

Beschrijving	Type	Actie
12. bepleistering plafonds	Geen asbest	-
12.1 Code: 0/p	Mengmonster	-

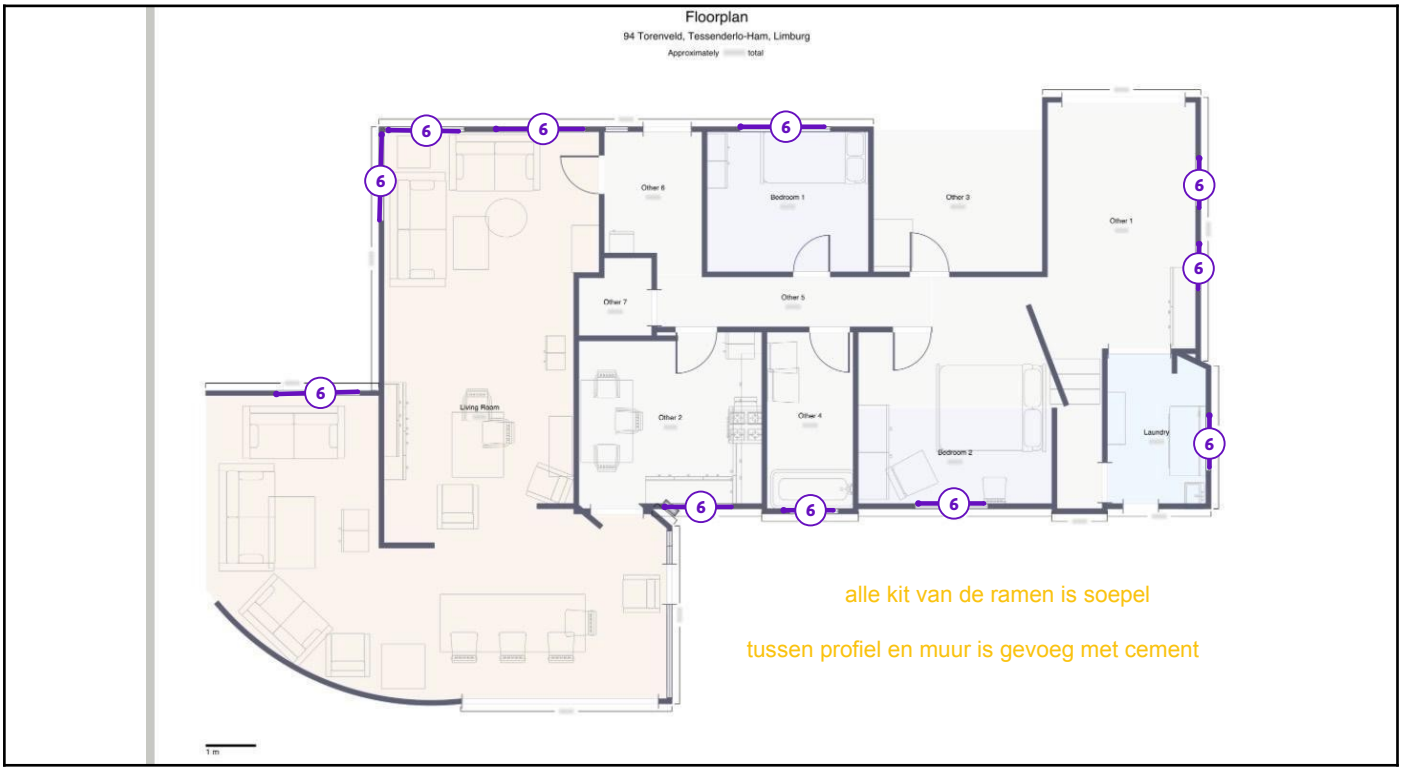
Plan 1.5: gelijkvloers allerlei

Beschrijving	Type	Actie
6. dorpels in natuursteen en hout	Advies	-
20. ramen met soepele kit tussen glas en profiel	Overige ruimte of materiaal	-

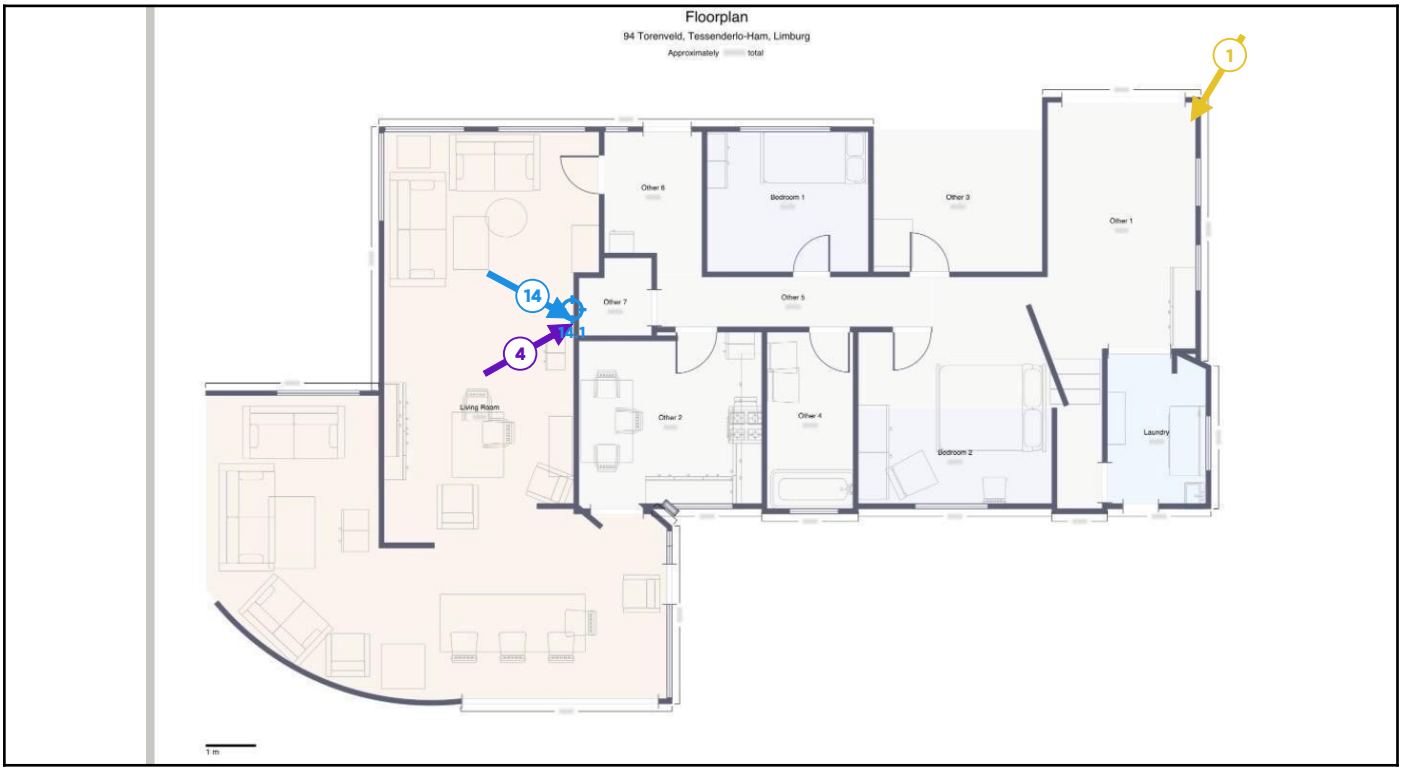
Plan 1.6: gelijkvloers allerlei

Beschrijving	Type	Actie
1. bakeliet tellerkast en/of zekeringskast	Asbestmateriaal	Zorgvuldig beheren
4. kachelkoord niet asbest verdacht tussen deur en behuizing	Advies	-
14. kachelkoord buitenkant tussen glas en deur	Geen asbest	-
14.1 Code: A/2	Puntmonster	-

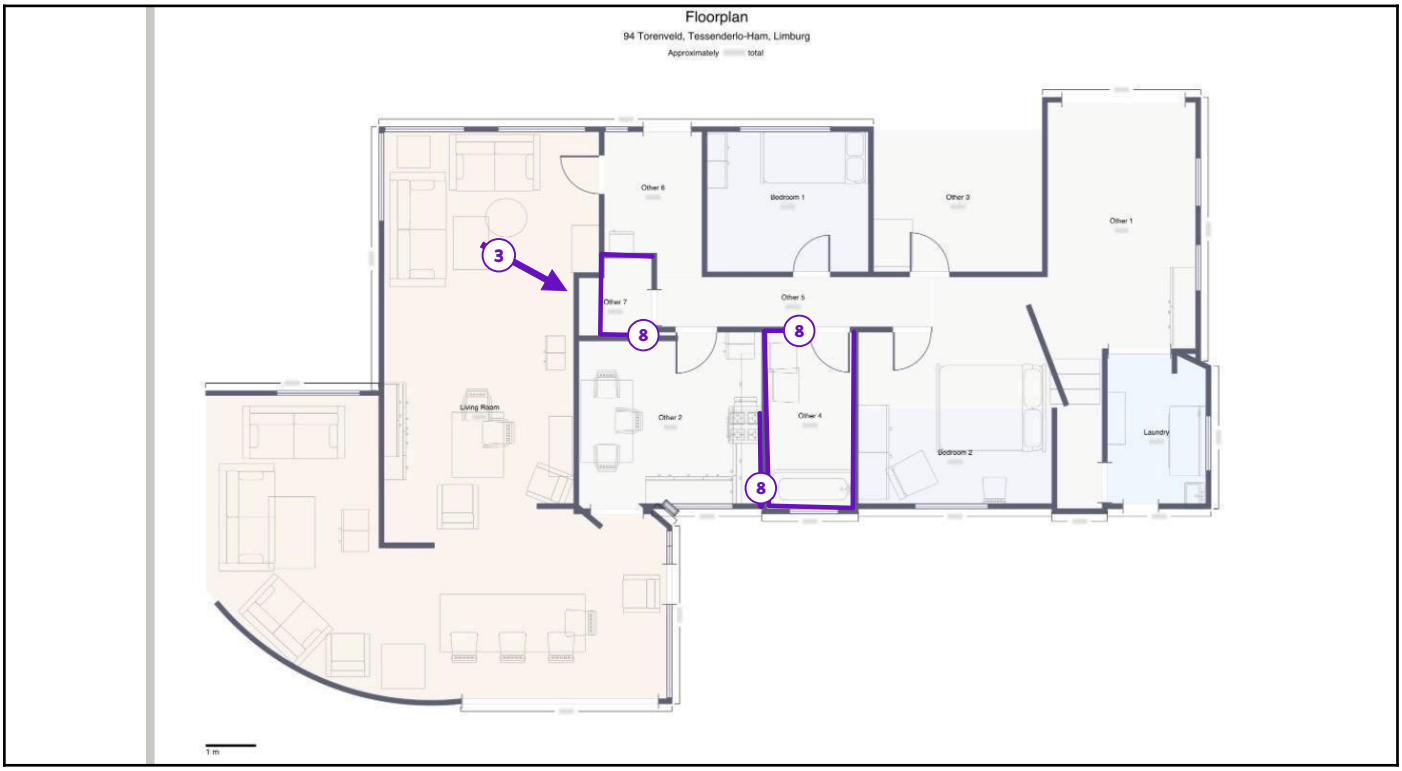
Plan 1.7: gelijkvloers allerlei

Beschrijving	Type	Actie
3. Rookgaskanaal niet zichtbaar	Beperking	-
8. tegellijm faiencetegels	Advies	-

Uitleg van de asbestdeskundige: het rookgaskanaal is geen volledige inspectie op kunnen gebeuren vanwege niet volledig zichtbaar.

Mogelijk kan er aan asbest toepassing in dit kanaal zitten, dit kan bv een vezelcement buis zijn, warmte isolatie op bepaalde delen, verborgen roetluiken, brandkleppen, vermiculite isolatie met asbest bijgevoegd.

Hou hiermee rekening bij werken aan de schouw, draag hierbij voldoende PBM's.

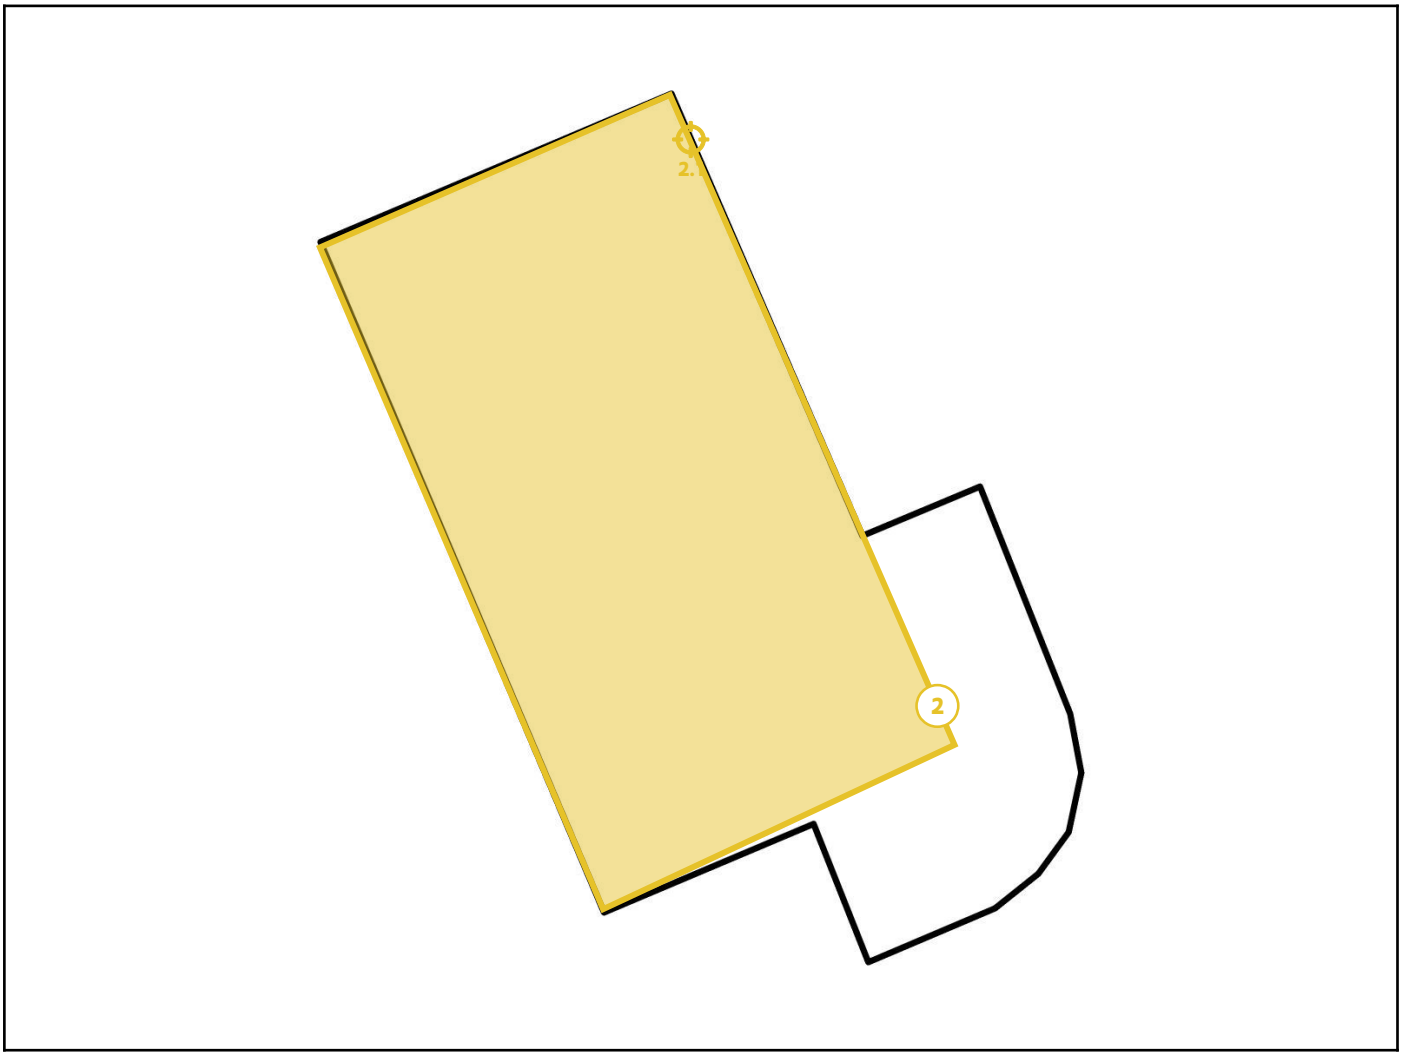
Plan 1.8: Hoofdgebouw plan

Beschrijving	Type	Actie
2. onderdak in menuiserit	Asbestmateriaal	Zorgvuldig beheren
2.1 Code: A/3	Puntmonster	-

Eindbeoordeling materiaalrisico	Laag materiaalrisico en/of verlaagde kans op vezelvrijgave

Gebondenheid	Categorie 1: hechtgebonden in oorsprong
Asbestsoort (vezeltype)	Alleen chrysotiel aanwezig
Asbestconcentratie	Laag (< 50%)
Afschermingsgraad van het gehele materiaal	Geheel of deels vrij aan de binnenlucht, maar geen contact met binnenluchtstromen
Toestand van het materiaal	Licht beschadigd, licht verweerd. Intacte calciumsilicaatplaat of materiaal met categorie 3-gebondenheid

- Zorg voor een veilig beheer en verwijder dit asbestmateriaal wanneer het bij werken eenvoudig bereikbaar wordt. Controleer de toestand jaarlijks op wijzigingen.
- Voer bijkomende staalname(s) uit.

- Eenvoudige handelingen: mag via doe-het-zelf of door werknemer(s) met opleidingsattest eenvoudige handelingen
  het onderdak dient verwijderd te worden door werknemer(s) met een minimum opleidingsattest eenvoudige handelingen, ZEKER NIET VIA DOE HET ZELF!!!

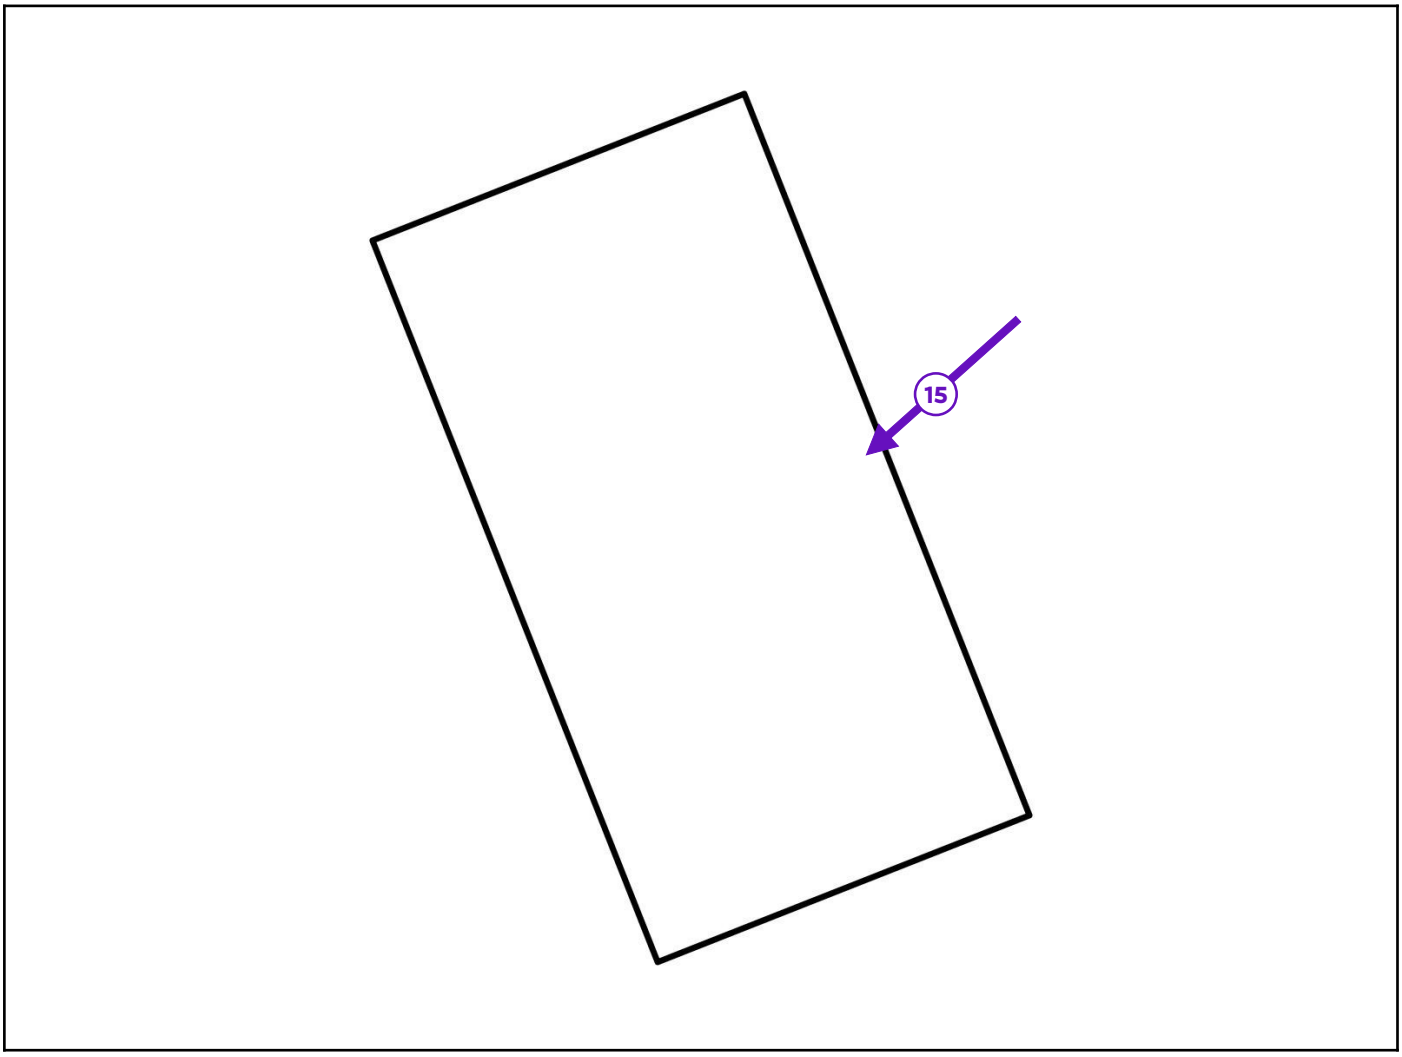
Plan 2.1: Bijgebouw plan

Beschrijving	Type	Actie
15. geen verdacht onderdak aanwezig prieel	Overige ruimte of materiaal	-

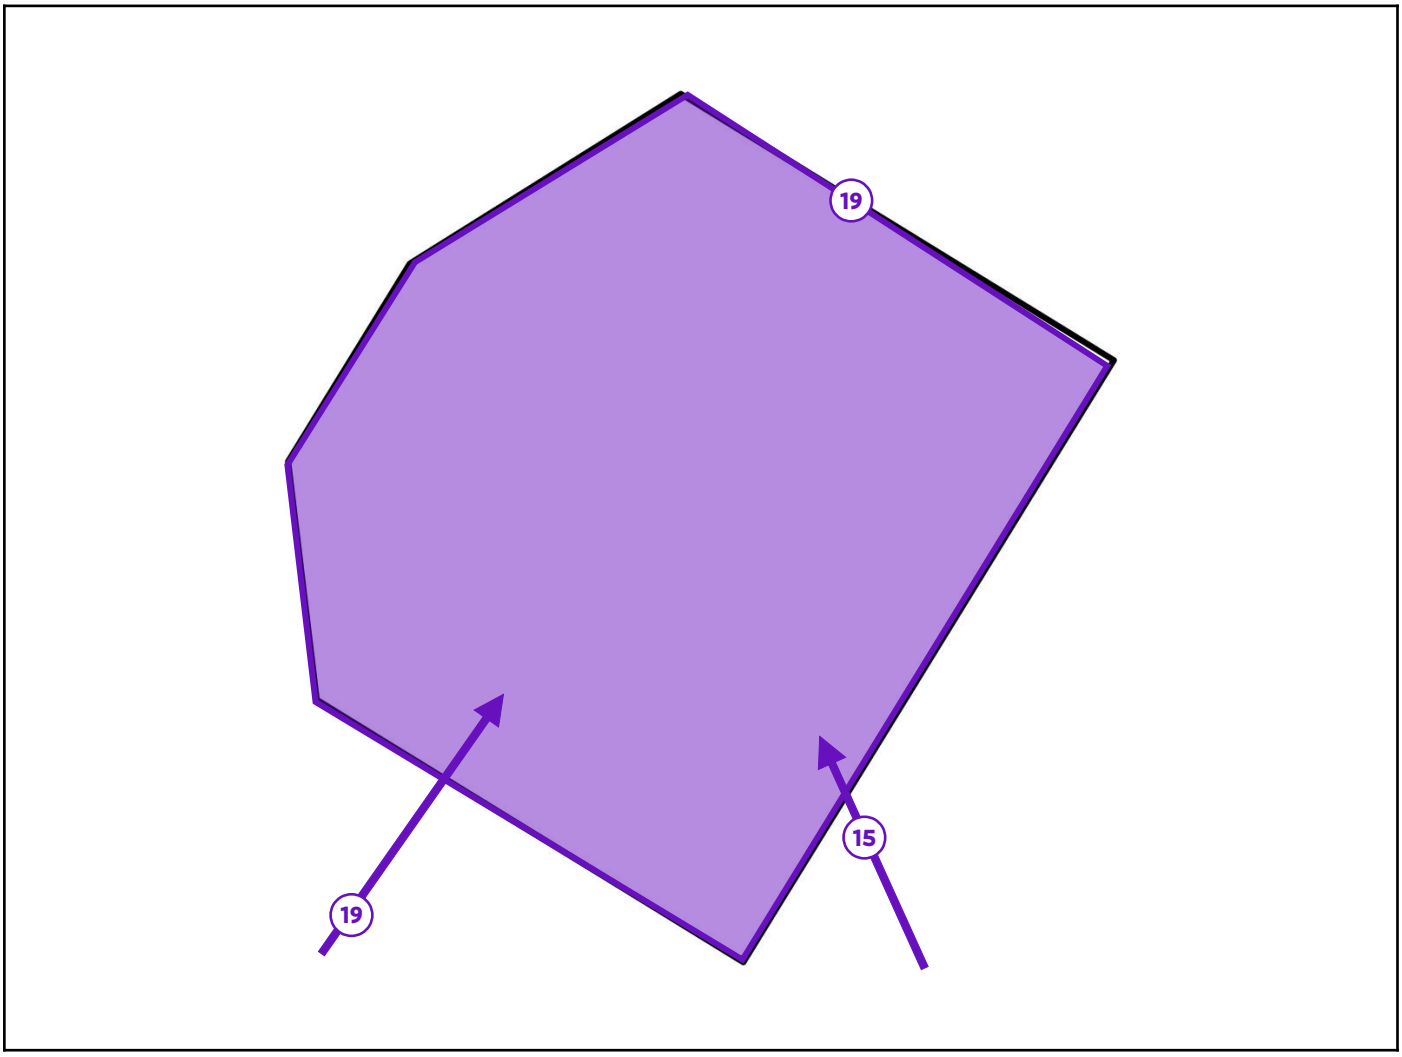
Plan 3.1: Bijgebouw plan

Beschrijving	Type	Actie
15. geen verdacht onderdak aanwezig prieel	Overige ruimte of materiaal	-
19. Dak in natuurleien	Overige ruimte of materiaal	-

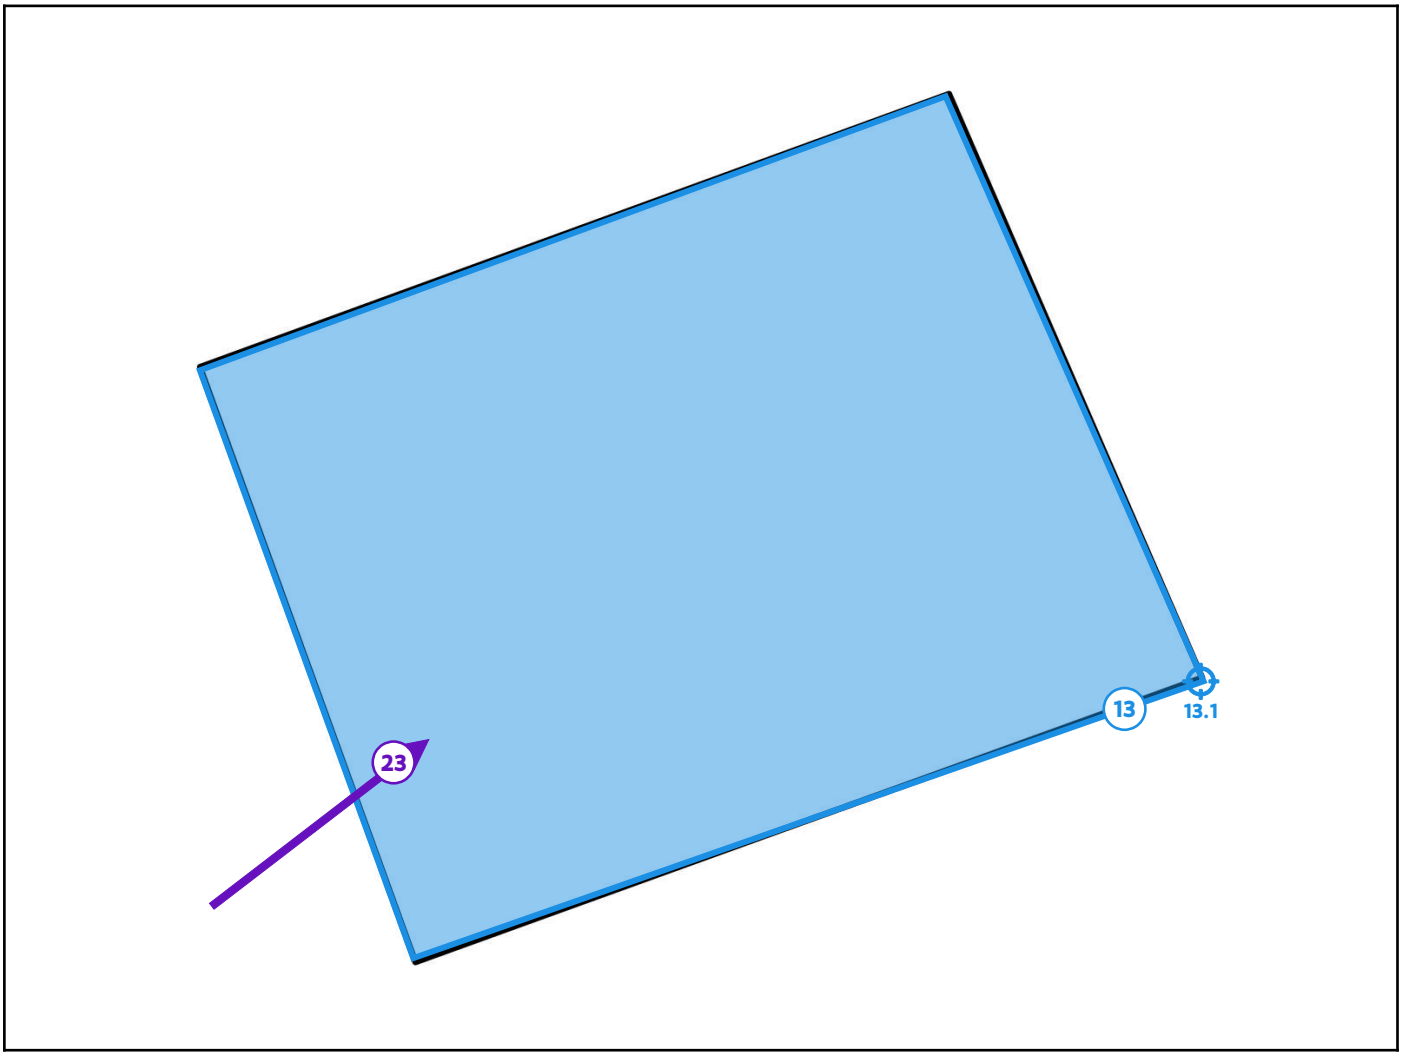
Plan 4.1: Bijgebouw plan

Beschrijving	Type	Actie
13. Golfplaten dak	Geen asbest	-
13.1 Code: A/1	Puntmonster	-
23. geen onderdak aanwezig garage	Overige ruimte of materiaal	-

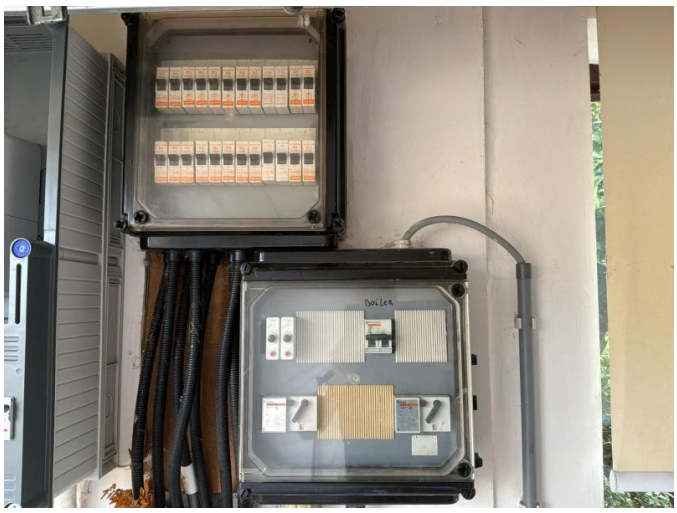
Fiche 1: bakeliet tellerkast en/of zekeringskast

Eindbeoordeling materiaalrisico	Laag materiaalrisico en/of verlaagde kans op vezelvrijgave

Gebondenheid	Categorie 1: hechtgebonden in oorsprong
Asbestsoort (vezeltype)	Crocidoliet aanwezig
Asbestconcentratie	Laag (< 50%)
Afschermingsgraad van het gehele materiaal	Geheel of deels vrij aan de binnenlucht, maar geen contact met binnenluchtstromen
Toestand van het materiaal	Onbeschadigd, niet verweerd

Beschrijving	bakeliet tellerkast en/of zekeringskast
Omgeving	Binnen
Primaire drager	Communicatie en elektrische infrastructuur en uitrusting
Asbestmateriaal	Bakeliet
Bindmiddel van asbestmateriaal	Kunststof of -hars
Gebondenheid op basis van bindmiddel	Hecht
Hoeveelheid (gewicht - aantal)	• 2,00 kg - 1 stuk
Totaal gewicht	2,00 kg
Eenvoudig bereikbaar	Ja
Bevestigingswijze	• Geschroefd
Identificatiemethode	De asbestdeskundige beoordeelt het materiaal als asbestverdacht en dus asbesthoudend, en dit zonder monstername. Motivatie: De monstername brengt andere schade aan dan schade die inherent is aan de monstername.
Destructieve handeling voor identificatie	Nee

- Zorg voor een veilig beheer. Vermijd het beschadigen van het asbestmateriaal. Controleer de toestand jaarlijks op wijzigingen.
- Voer bijkomende staalname(s) uit.

- Eenvoudige handelingen: mag via doe-het-zelf of door werknemer(s) met opleidingsattest eenvoudige handelingen
  Bakeliet is niet bemonsterbaar via het niet-destructief onderzoek. Bakeliet kan asbest bevatten. Bij sloop of renovatie moet dit materiaal verwijderd worden. Deze toepassing in bakeliet staat in verbinding met de elektriciteit van het pand. Laat de nutsmaatschappij controleren welke bakeliet toepassingen eigendom zijn van hen en welke eigendom zijn van de pand eigenaar. Alle toestellen die achter/na de teller worden geplaatst zijn geen eigendom van de nutsmaatschappij. Bij twijfel, laat deze toepassing wegnemen door een

vakman, elektricien. Zorg ervoor dat bij het wegnemen het materiaal niet breekt. Zorg voor een zorgvuldig beheer. Verpak het materiaal dubbel en draag de juiste beschermkledij. Breng het bakeliet zo snel mogelijk naar een asbestverwerker.

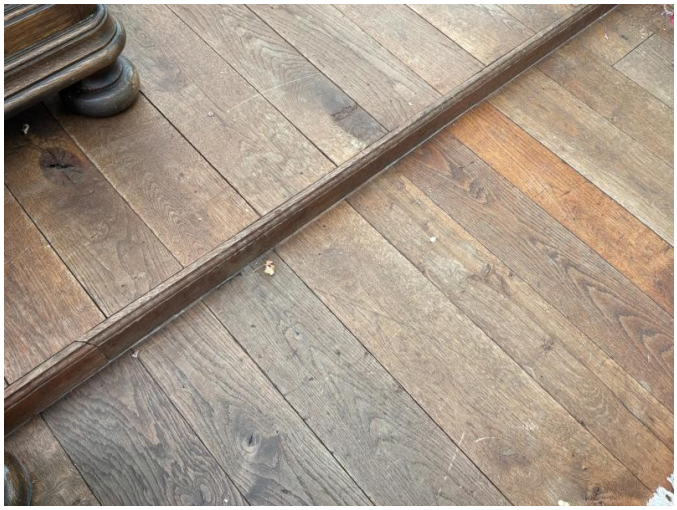
Fiche 5: parket vloer

de parket is niet asbest verdacht.

Maar de parket kan een asbesthoudende lijmlaag bevatten, (deze heeft voornamelijk een zwarte kleur en is geplaatst tot 2001) hou hier rekening mee bij afbraak of werken aan de parket. Indien men een zwarte lijmlaag tegenkomt dient men hiervan een staal te laten nemen om zo uit te sluiten of deze asbesthoudend is.

De deskundige kan geen uitspraak doen over mogelijk onderliggende lagen (die asbest kunnen bevatten), dit hoort bij een destructief onderzoek

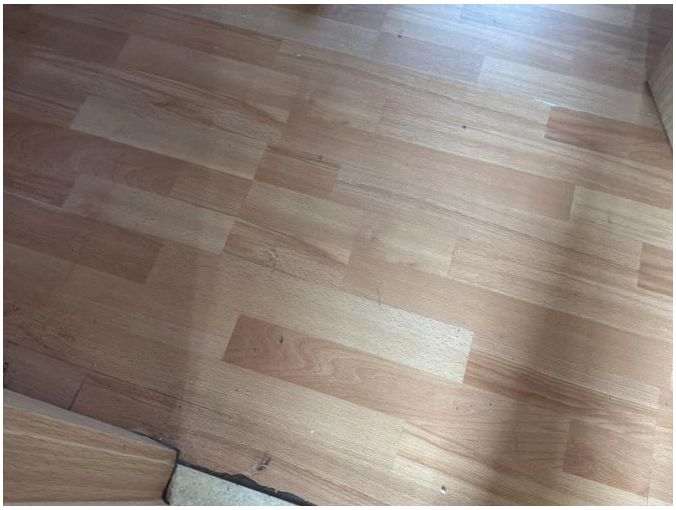
Fiche 7: laminaat vloer

Laminaat bevat geen asbest, de deskundige kan geen uitspraak doen over mogelijk onderliggende lagen. dit behoord bij een destructief onderzoek

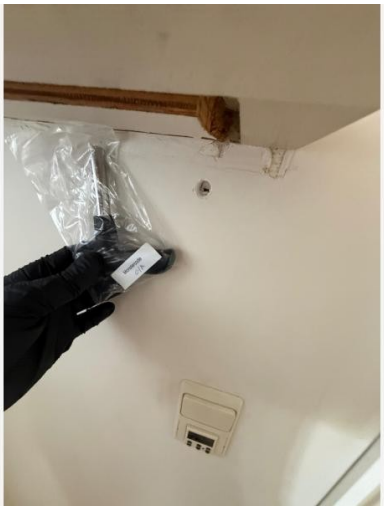
Fiche 11: bepleistering muren

Geen asbest

#	Type	Referentie	Resultaat
11.1	Mengmonster	0/m	Geen asbest

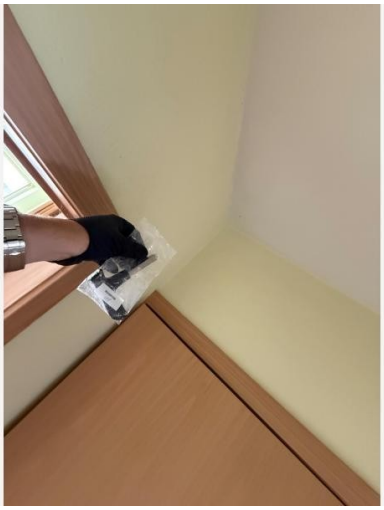
Fiche 12: bepleistering plafonds

Geen asbest

#	Type	Referentie	Resultaat
12.1	Mengmonster	0/p	Geen asbest
