# Asbestinventarisattest

Torhoutse Steenweg 178, 8200 Brugge

Attestnummer : **20260529-000015.000**
Uitgegeven op : **29.05.2026**
Geldig tot : **29.05.2036**

**Asbestveilig** (maar niet asbestvrij)

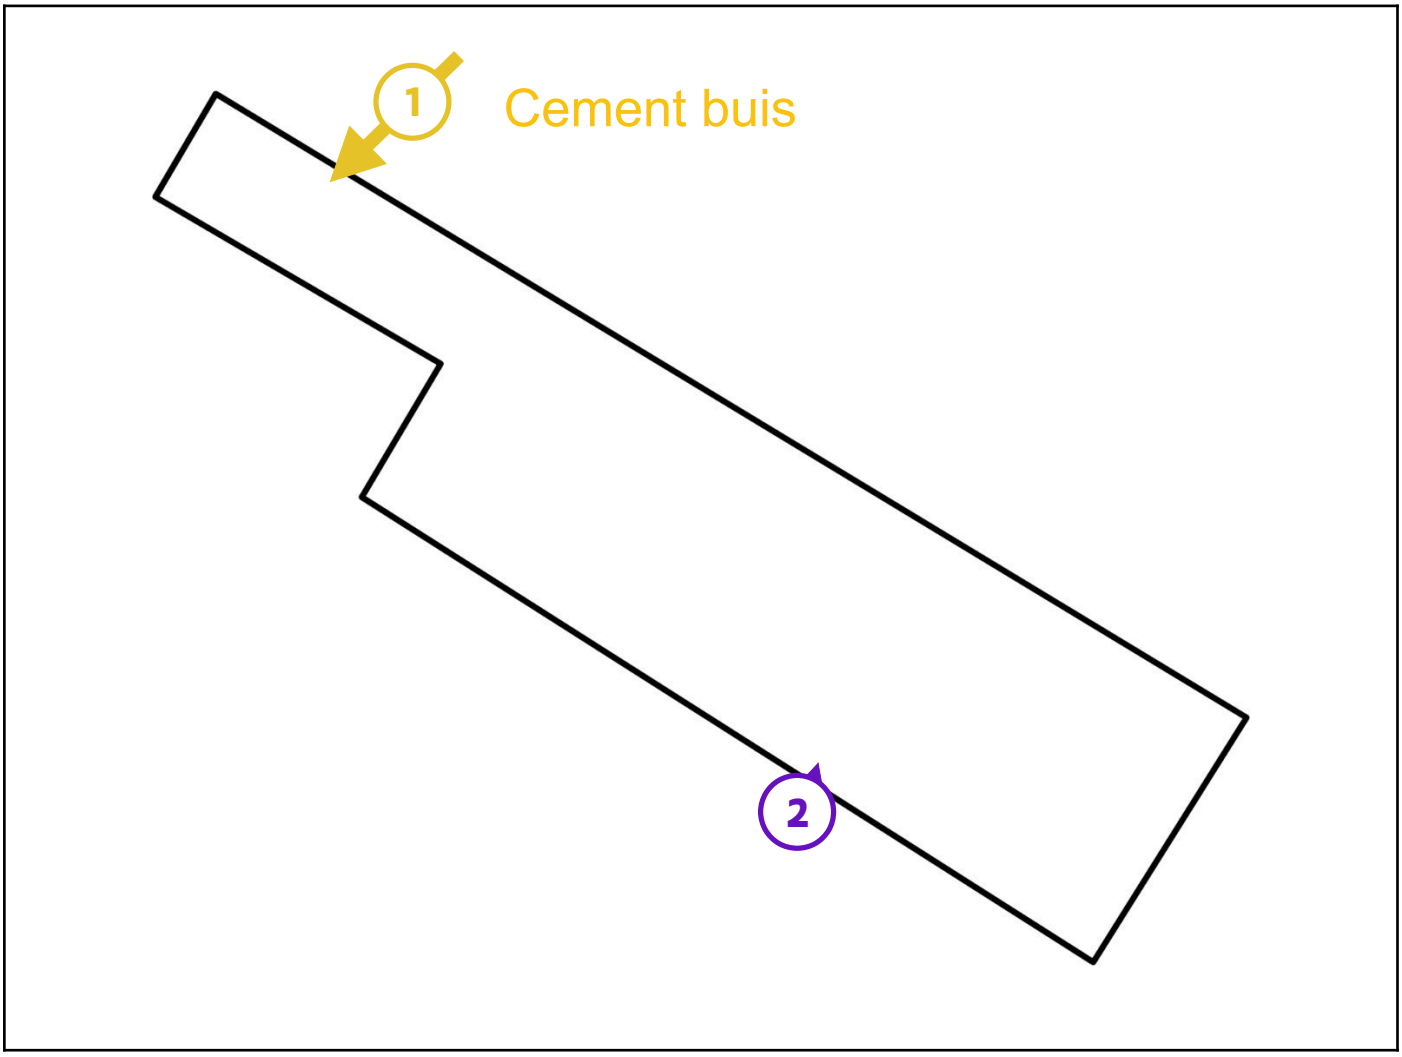
# Plan 1.1: Hoofdgebouw plan

| Beschrijving | Type | Actie |
|---|---|---|
| 1. Cementbuis | Asbestmateriaal | Zorgvuldig beheren |
| 2. Schouw | Beperking | - |

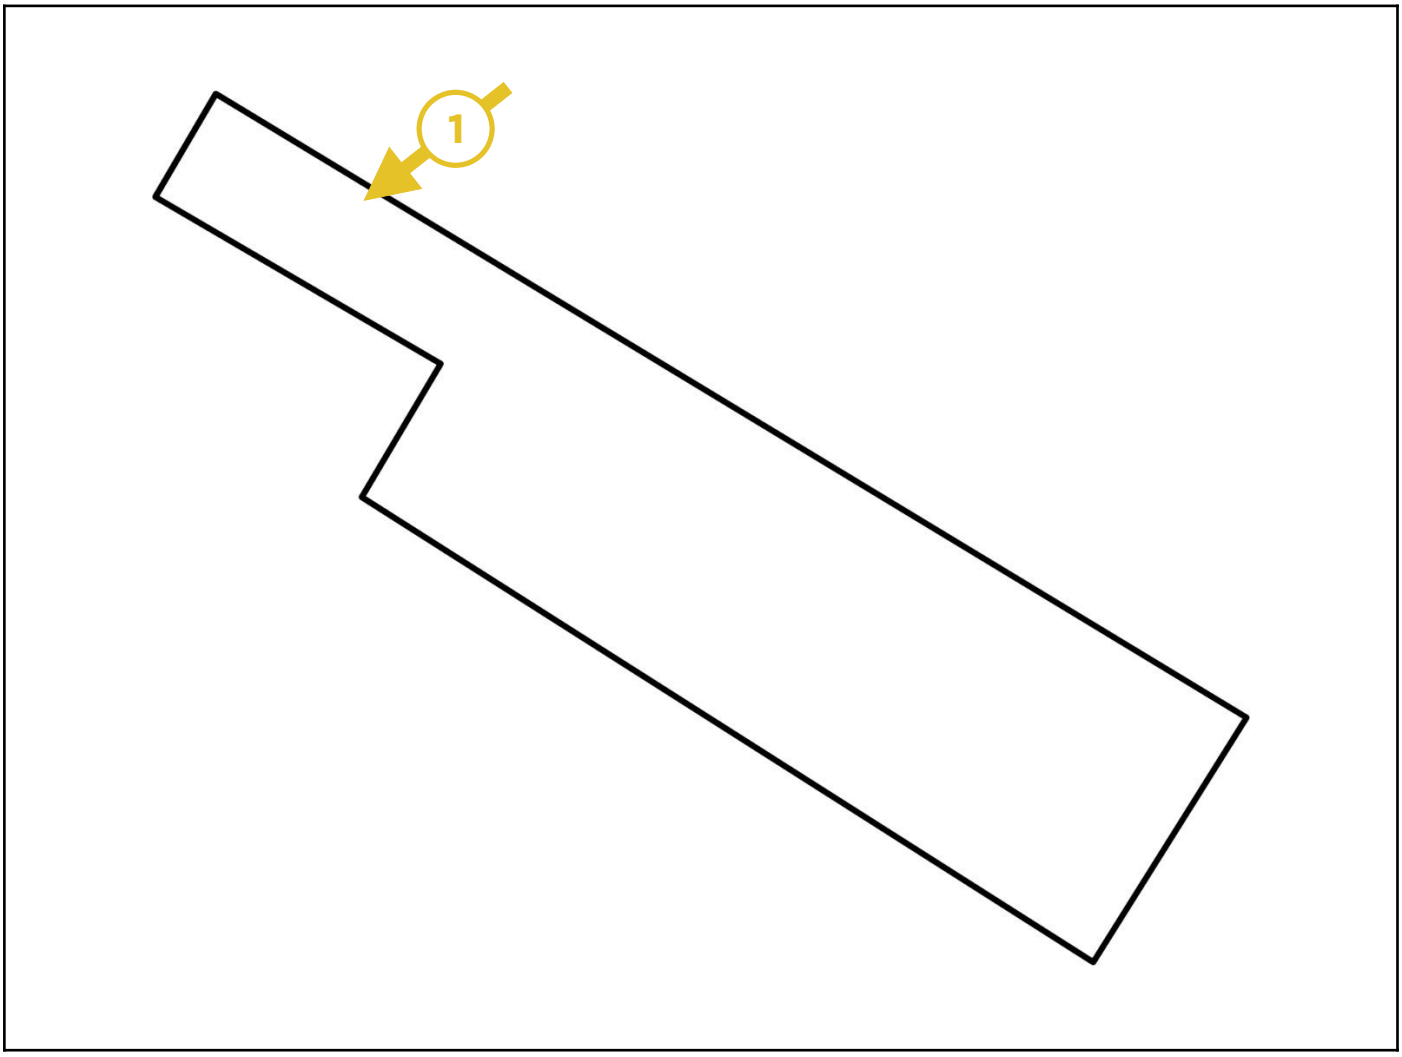
# Plan 1.2: Hoofdgebouw plan

| Beschrijving | Type | Actie |
|---|---|---|
| 1. Cementbuis | Asbestmateriaal | Zorgvuldig beheren |

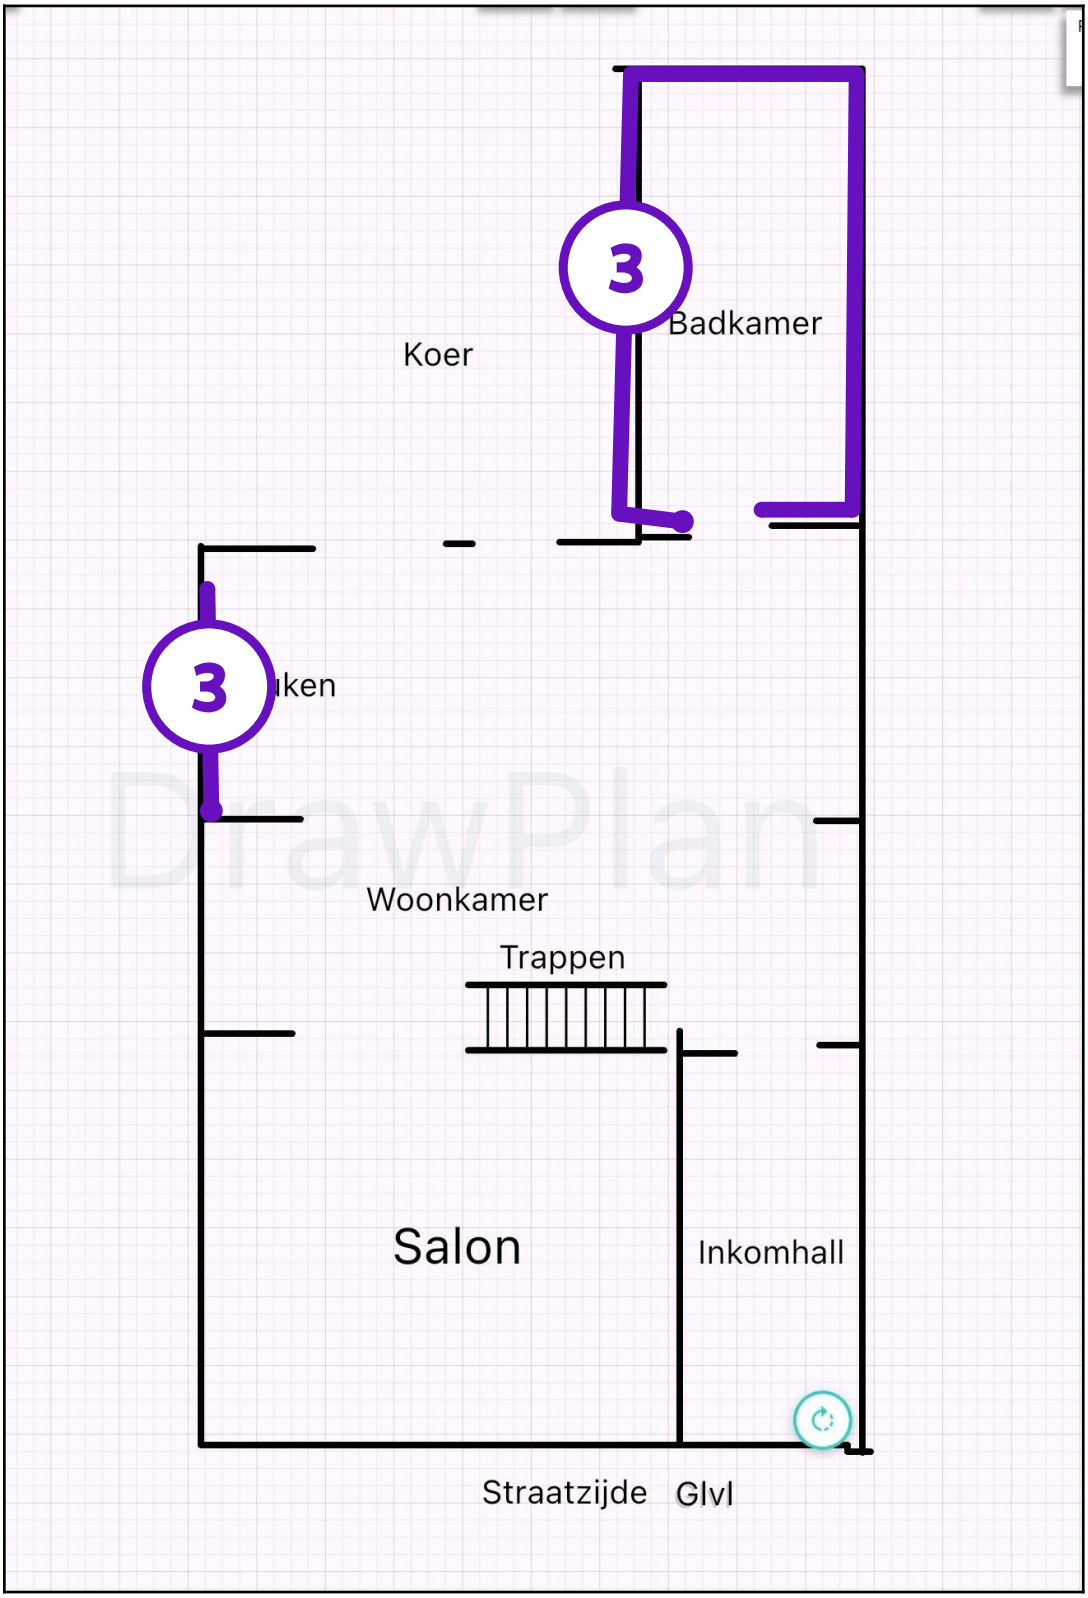
## Plan 1.3: Plan GLVL

| 3. Faiencetegels (lijm) | Advies | - |

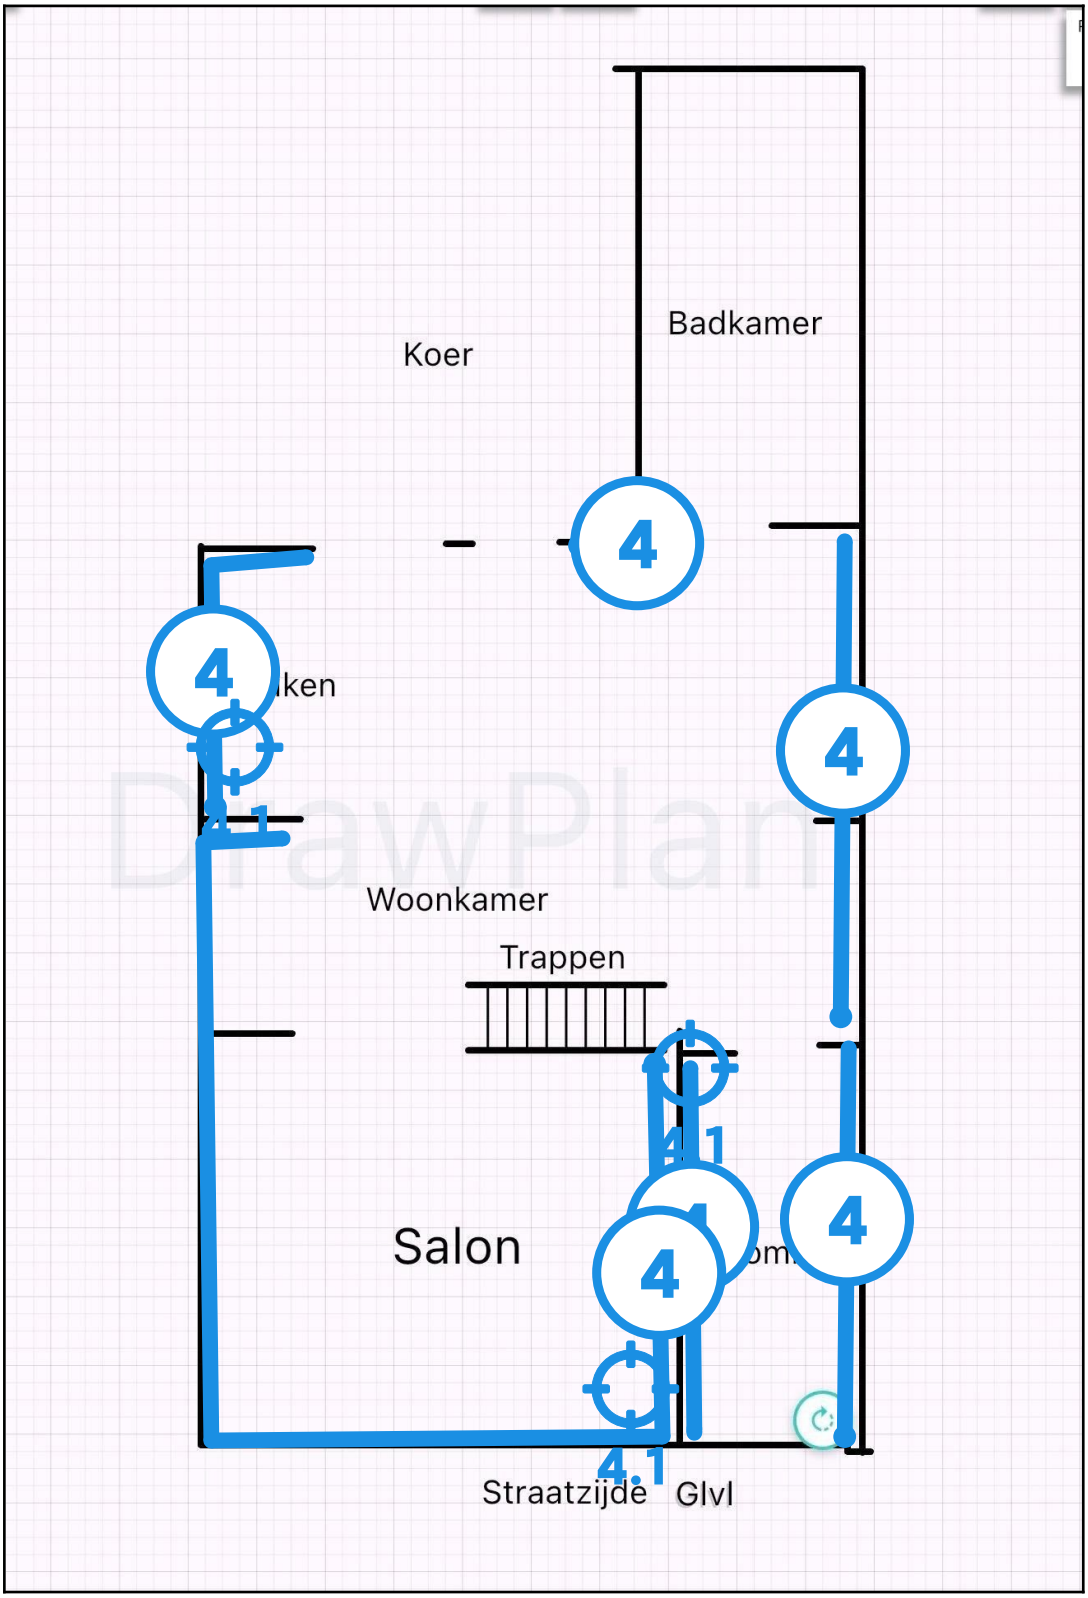
## Plan 1.4: Plan GLVL

| 4. Pleisterwerk wanden | Geen asbest | - |
| 4.1 Code: MM 001 | Mengmonster | - |

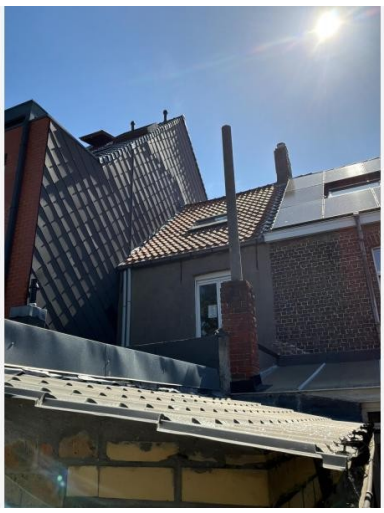
# Fiche 1: Cementbuis

Asbestmateriaal

Het asbestmateriaal valt onder de mijlpaal van 2040.

| **Eindbeoordeling materiaalrisico** | Laag materiaalrisico en/of verlaagde kans op vezelvrijgave |

| **Asbestsoort (vezeltype)** | Crocidoliet aanwezig |
| **Toestand van het materiaal** | Licht beschadigd, licht verweerd. Intacte calciumsilicaatplaat of materiaal met categorie 3-gebondenheid |

| **Beschrijving** | Cementbuis |
| **Opmerking** | De precieze lengte is onbekend. |

Zorgvuldig beheren

- Zorg voor een veilig beheer. Vermijd het beschadigen van het asbestmateriaal. Controleer de toestand jaarlijks op wijzigingen.

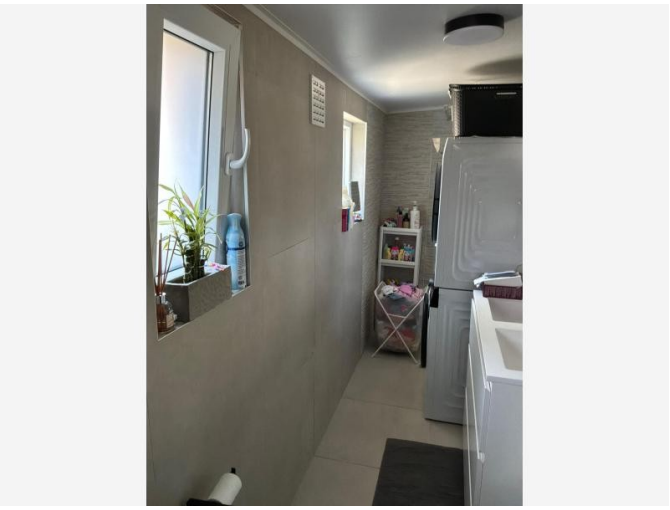
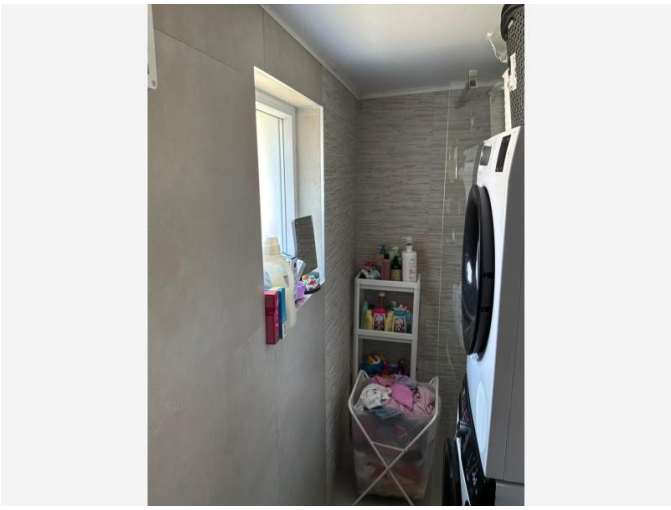
# Fiche 3: Faiencetegels (lijm)

Advies

## Informatie over een materiaal dat de asbestdeskundige niet meer kan waarnemen of vaststellen

| **Basis voor advies** | Beoordeling op basis van expertise, zonder een vaststelling door de asbestdeskundige. |

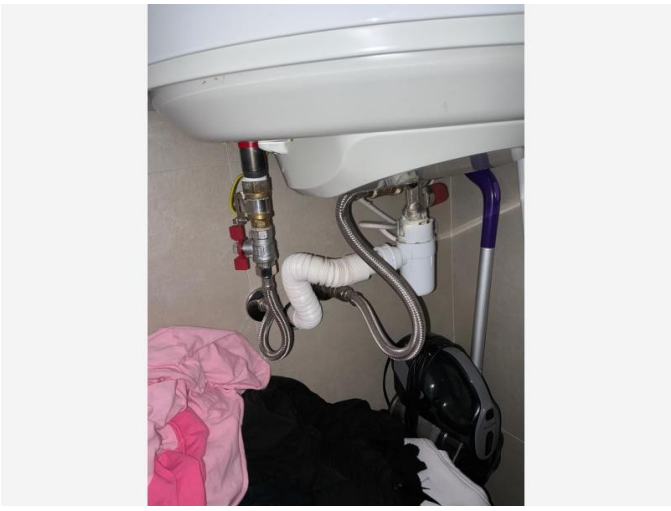
# Fiche 7: Leidingisolatie (niet aanwezig)

| Beschrijving | Notitie | Terug te vinden op plannen |
|---|---|---|
| Fiche 7: Leidingisolatie (niet aanwezig) | Er is geen asbestverdachte leidingisolatie aanwezig. | - |
