Asbestinventarisattest

Ruggeveldlaan 585/201, 2100 Antwerpen

Attestnummer : **20260713-000400.000**
Uitgegeven op : **13.07.2026**
Geldig tot : **13.07.2036**

Asbestveilig (maar niet asbestvrij)

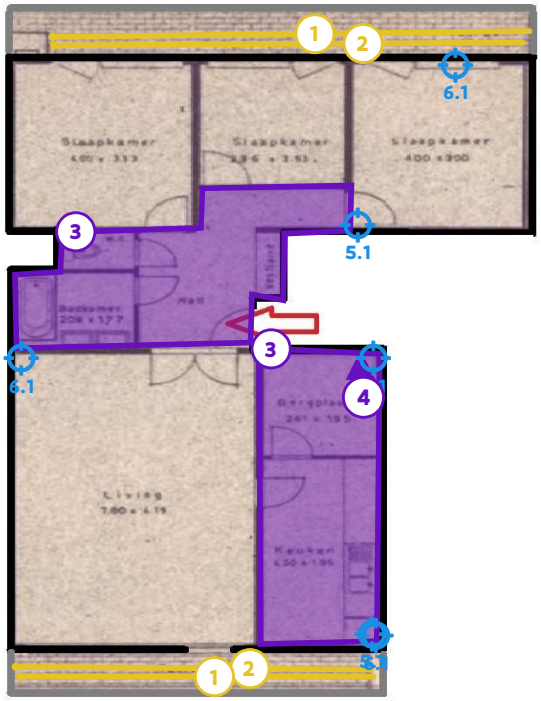
Plan 1.1: Plan Appartement Bus 201

Alle wanden zijn in pleisterwerk

Alle plafonds zijn in pleisterwerk

Beschrijving	Type	Actie
1. Mastiek (asbestverdacht)	Asbestmateriaal	Zorgvuldig beheren
2. Vensterpaneel	Asbestmateriaal	Zorgvuldig beheren
3. Lijm tegels	Advies	-
4. Stortkoker GD	Advies	-
5. Pleisterwerk plafonds	Geen asbest	-
5.1 Code: 002	Mengmonster	-
6. Pleisterwerk wanden	Geen asbest	-
6.1 Code: 001	Mengmonster	-
