Asbestinventarisattest

Hollestraat 8, 3001 Leuven

Attestnummer : **20260723-000176.000**
Uitgegeven op : **23.07.2026**
Geldig tot : **23.07.2036**

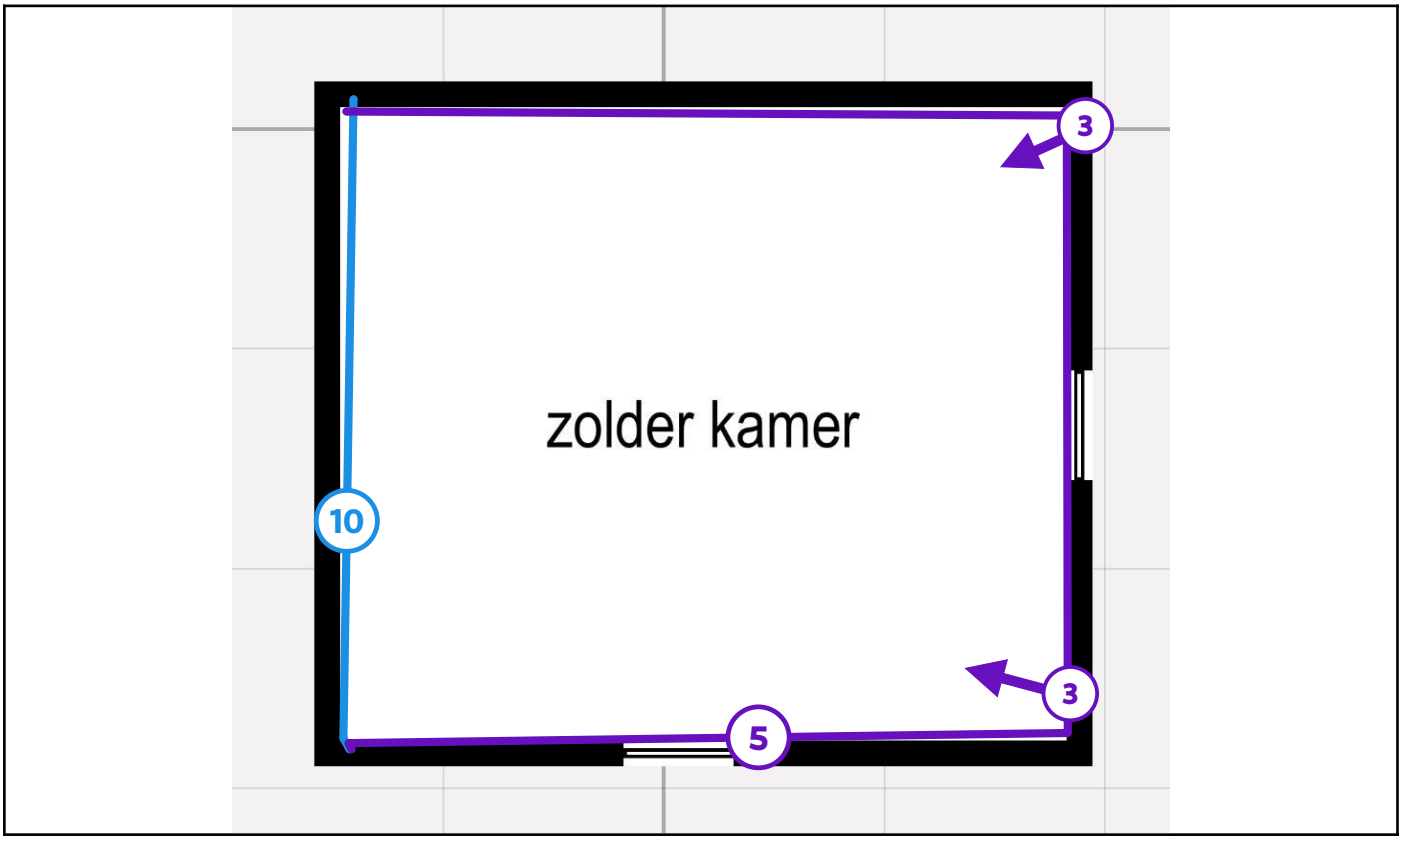
Plan 1.1: Zolder

Beschrijving	Type	Actie
3. Schouw	Beperking	-
5. Achter Valse wand	Advies	-
10. Pleisterwerk wanden	Geen asbest	-

Uitleg van de asbestdeskundige: De binnenkant van de schouw is niet waarneembaar. De schouw bevat binnenin mogelijk een asbestcement rookgaskanaal. Laat dit onderzoeken bij eventuele werken.

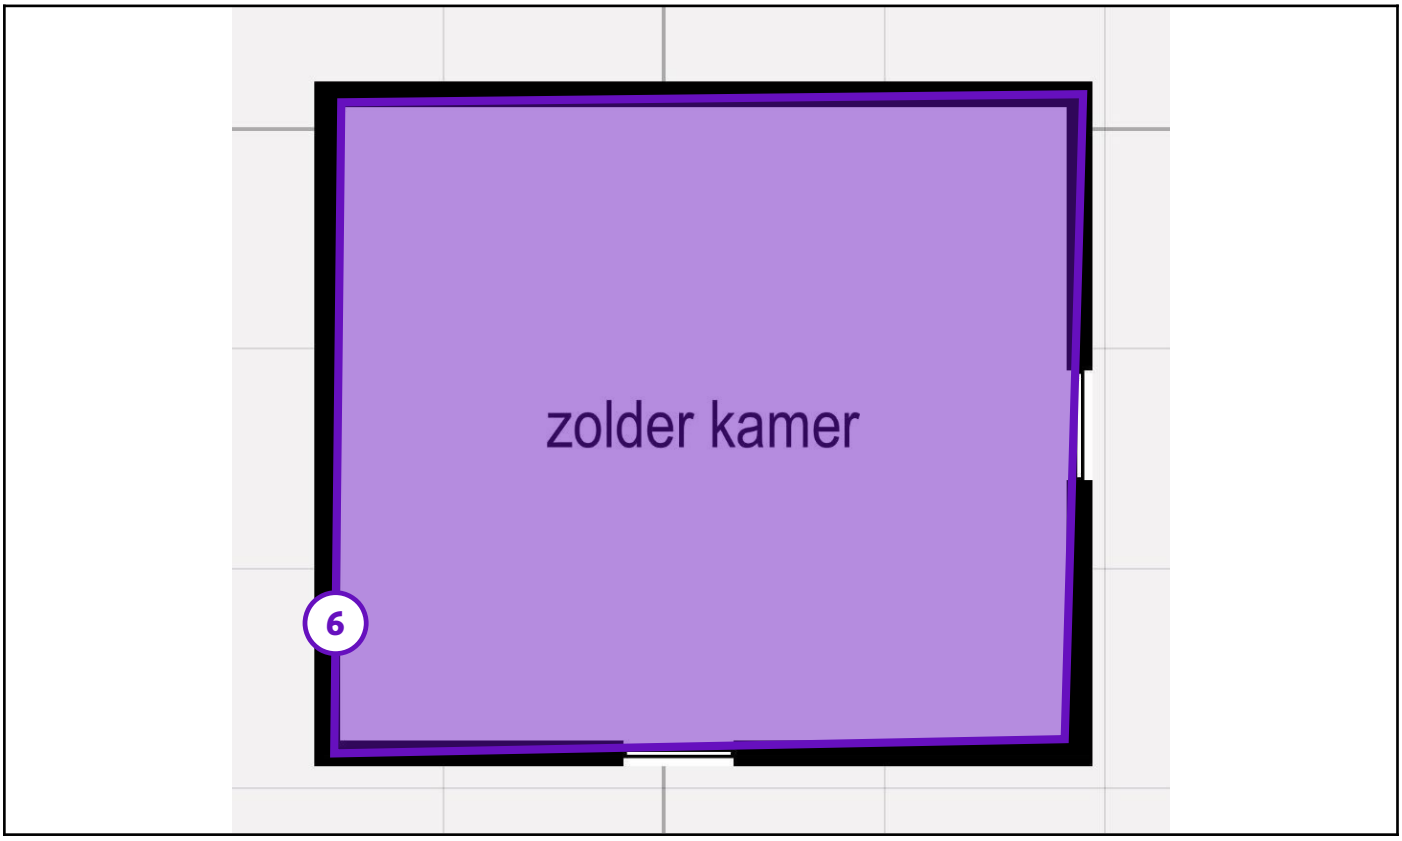
Plan 1.2: Zolder

Beschrijving	Type	Actie
6. Achter Valse plafond	Advies	-

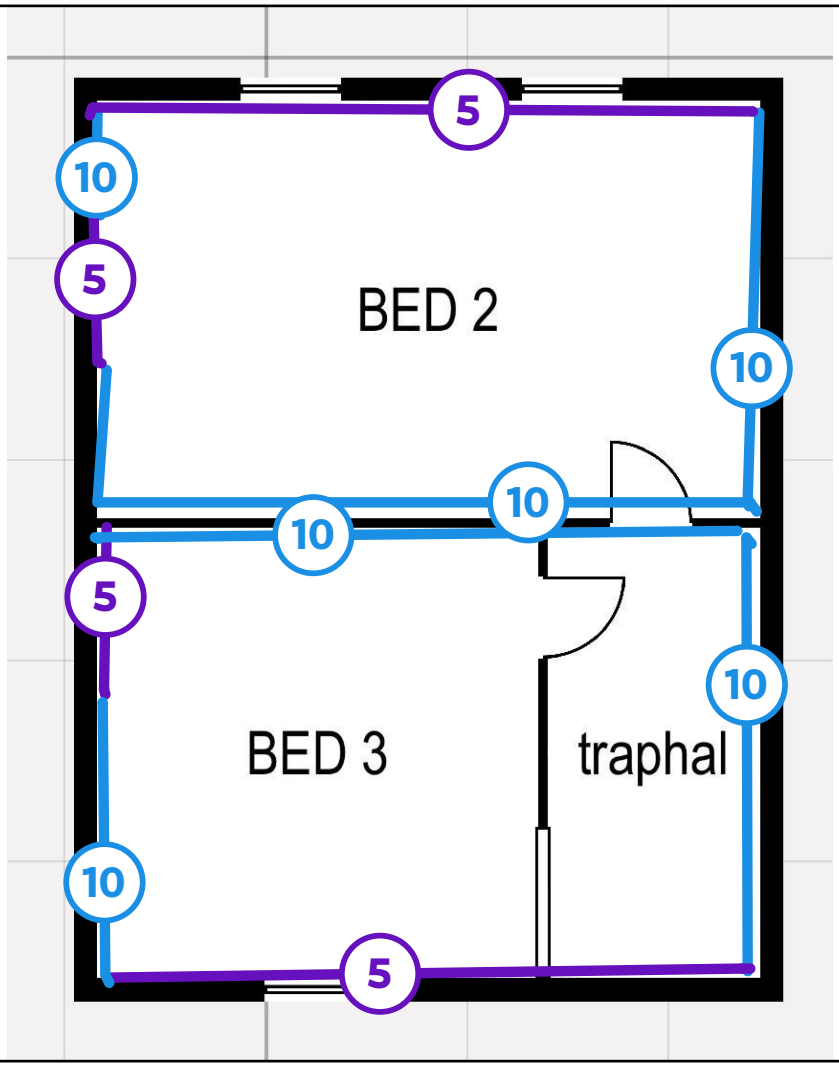
Plan 1.3: 1e verdiep

Beschrijving	Type	Actie
5. Achter Valse wand	Advies	-
10. Pleisterwerk wanden	Geen asbest	-

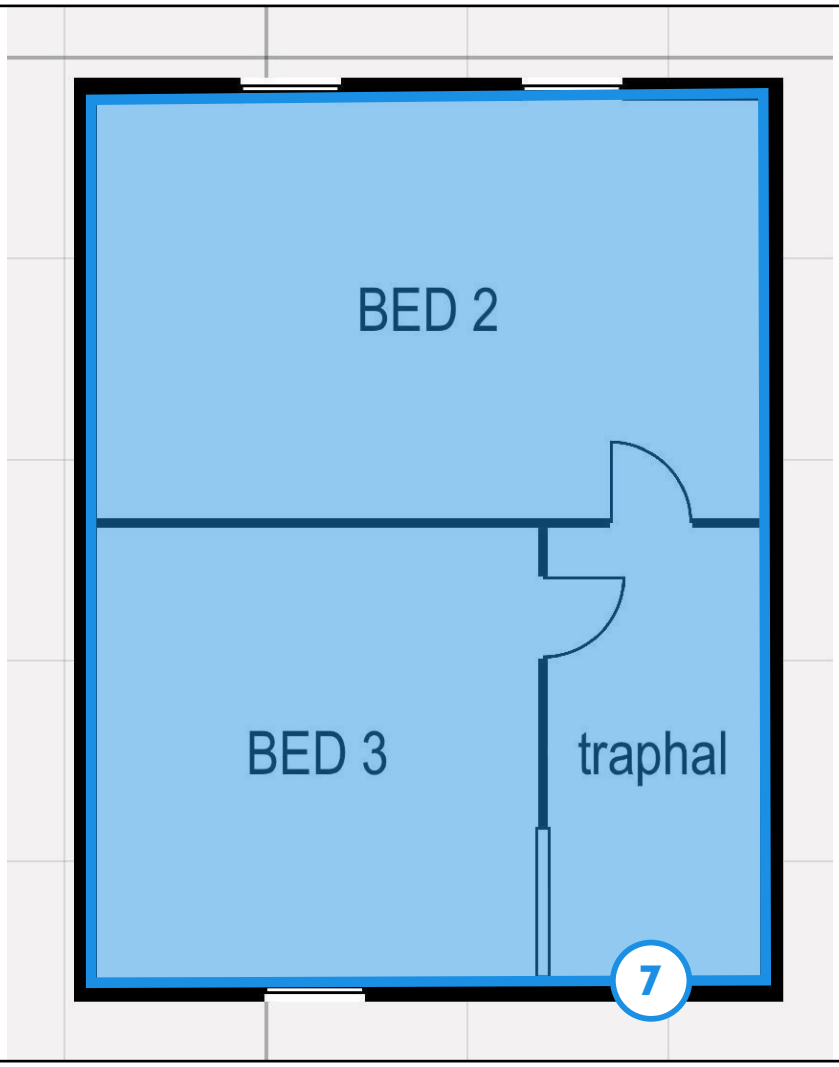
Plan 1.4: 1e verdiep

Beschrijving	Type	Actie
7. Pleisterwerk plafonds	Geen asbest	-

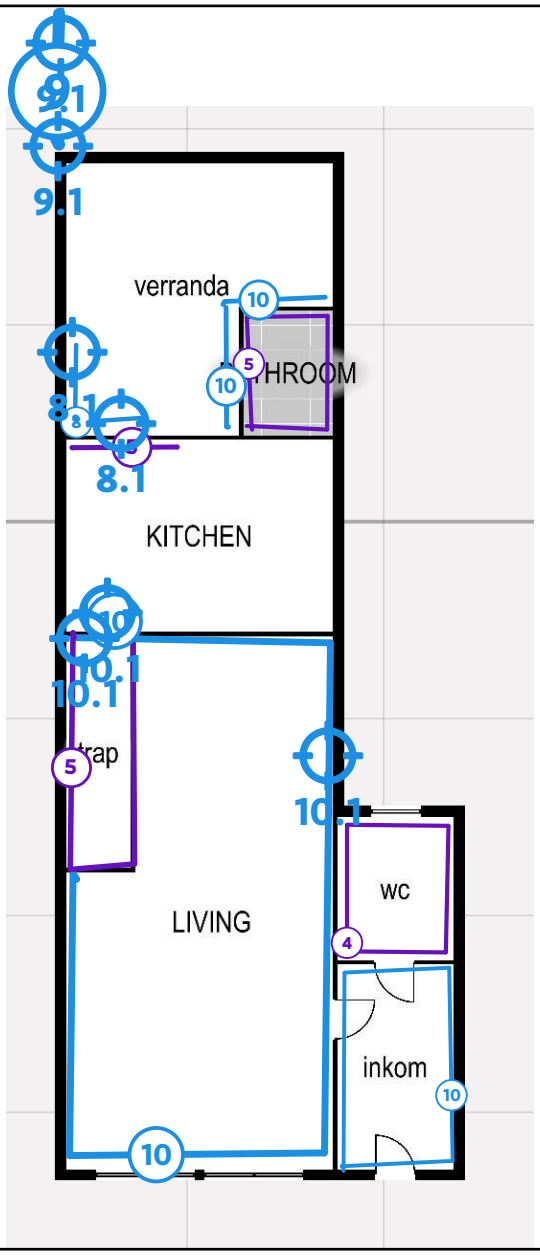
Plan 1.5: Gelijkvloers

Beschrijving	Type	Actie
4. Faiencetegels (lijm)	Advies	-
5. Achter Valse wand	Advies	-
8. Cementen smeerlaag binnen	Geen asbest	-
8.1 Code: mm03	Mengmonster	-

Faientegels zijn mogelijk gelijmd met asbesthoudende lijm. Bij werken, laat dit controleren.

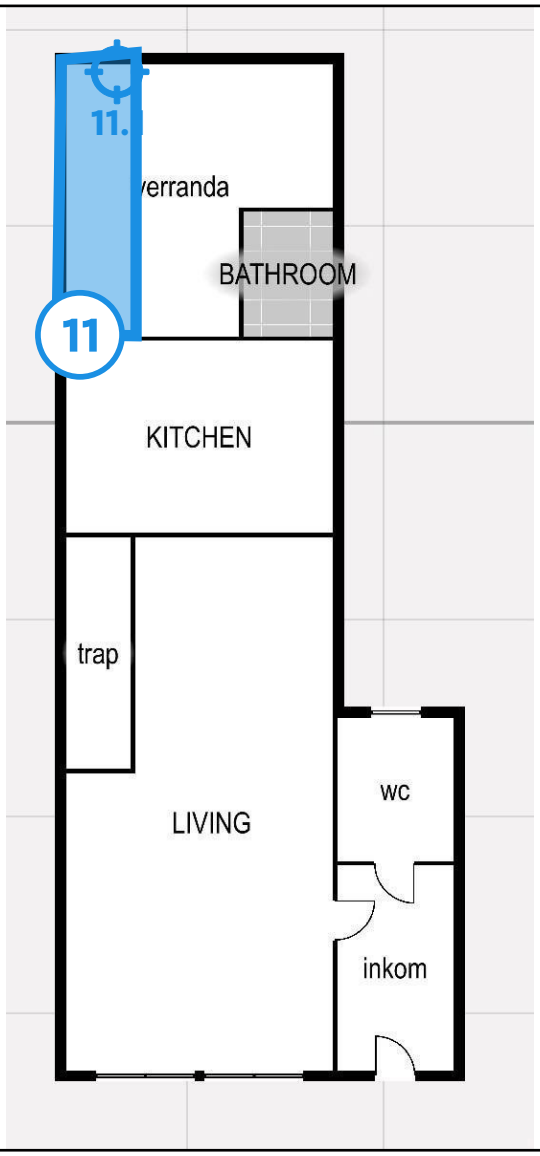
Plan 1.6: Gelijkvloers

Beschrijving	Type	Actie
11. Roofing	Geen asbest	-
11.1 Code: pm01	Puntmonster	-

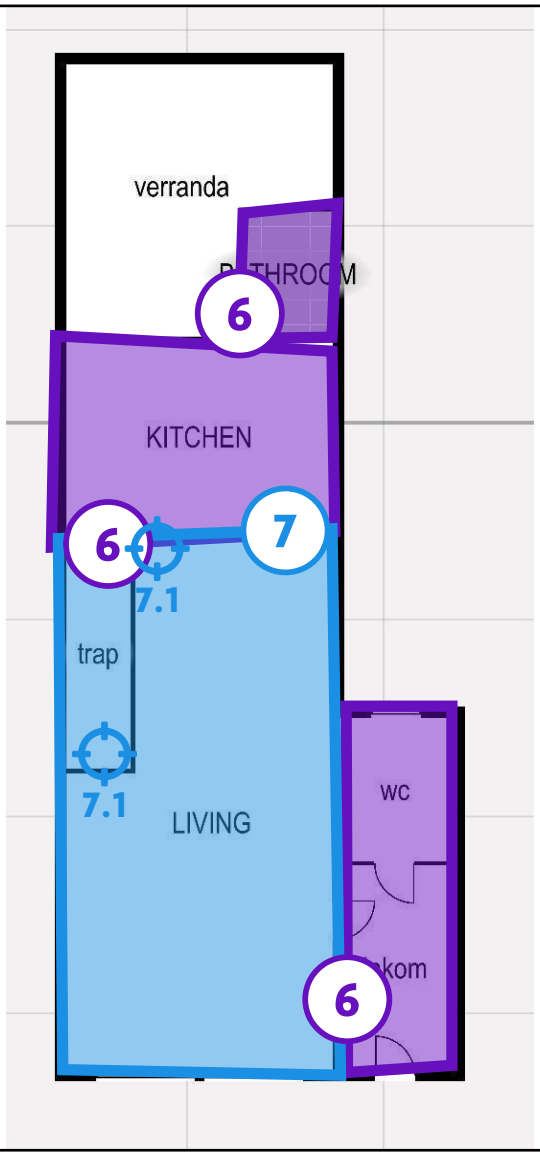
Plan 1.7: Gelijkvloers

Beschrijving	Type	Actie
6. Achter Valse plafond	Advies	-
7. Pleisterwerk plafonds	Geen asbest	-
7.1 Code: mm02	Mengmonster	-

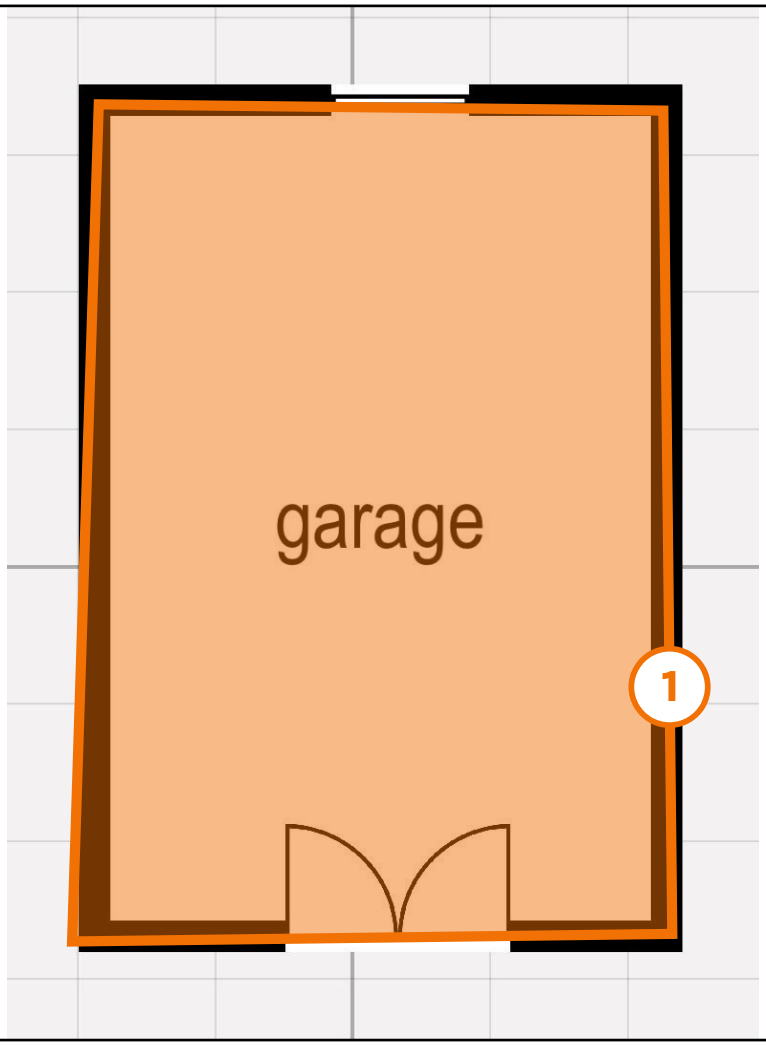
Plan 1.9: Garage

Beschrijving	Type	Actie
1. Dak bestaande uit golfplaten	Asbestmateriaal	Verwijderen

Eindbeoordeling materiaalrisico	Verhoogd materiaalrisico en/of verhoogde kans op vezelvrijgave

- Verwijder dit asbestmateriaal zo snel mogelijk. Volg de toestand goed op.
- Hemelwater dat afspoelt van asbestcement daken of gevels kan asbestdeeltjes bevatten. Gebruik het enkel voor gesloten circuits (bv. spoelen toiletten). Reinig na het vervangen van het dak of de gevel de dakgoten en regenwaterput of -ton om asbesthoudend sediment of slib te verwijderen

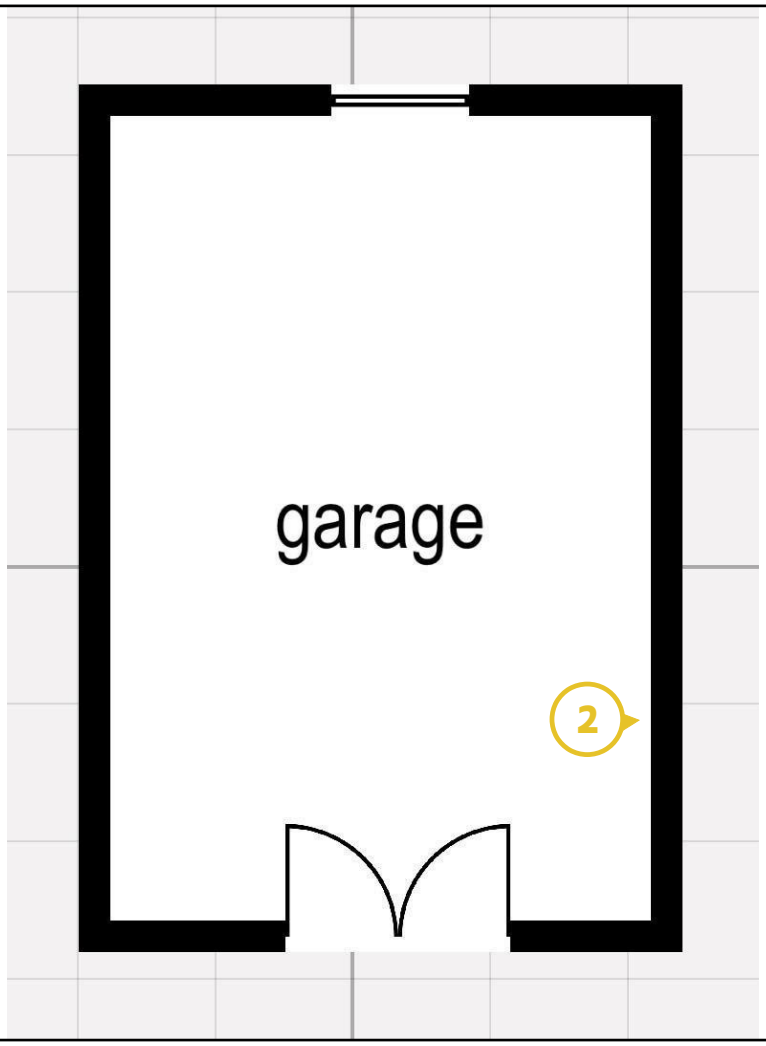
Plan 1.10: Garage

Beschrijving	Type	Actie
2. Bakeliet schakelkast	Asbestmateriaal	Zorgvuldig beheren

Eindbeoordeling materiaalrisico	Laag materiaalrisico en/of verlaagde kans op vezelvrijgave

- Zorg voor een veilig beheer. Vermijd het beschadigen van het asbestmateriaal. Controleer de toestand jaarlijks op wijzigingen.
- Voer bijkomende staalname(s) uit.

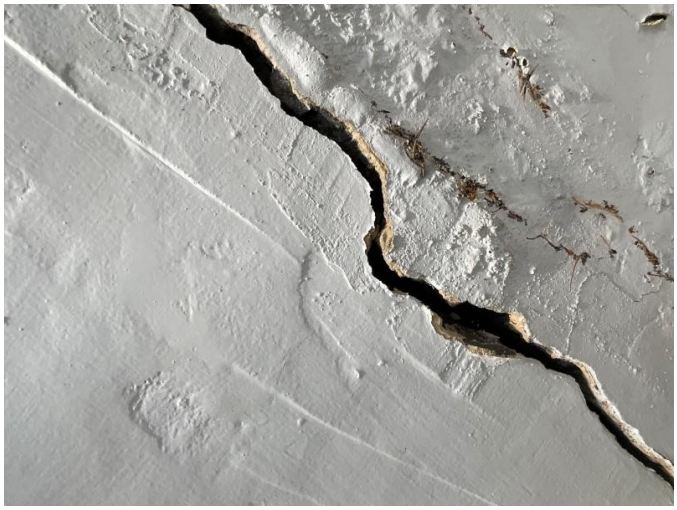
Fiche 8: Cementen smeerlaag binnen

Geen asbest

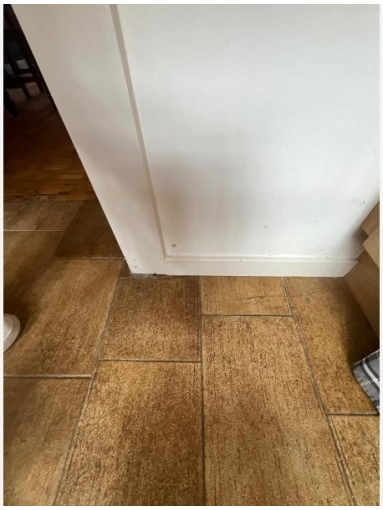
Fiche 10: Pleisterwerk wanden

Geen asbest

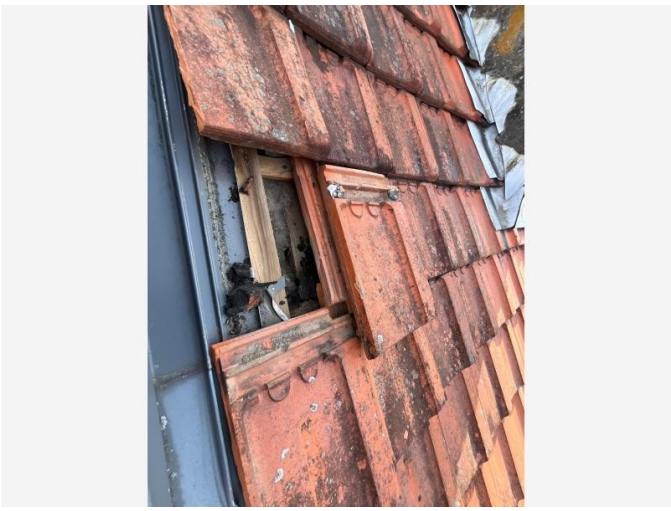
Situeringsfoto

Fiche 12: Dakbedekking bestaande uit pannen (niet verdacht)

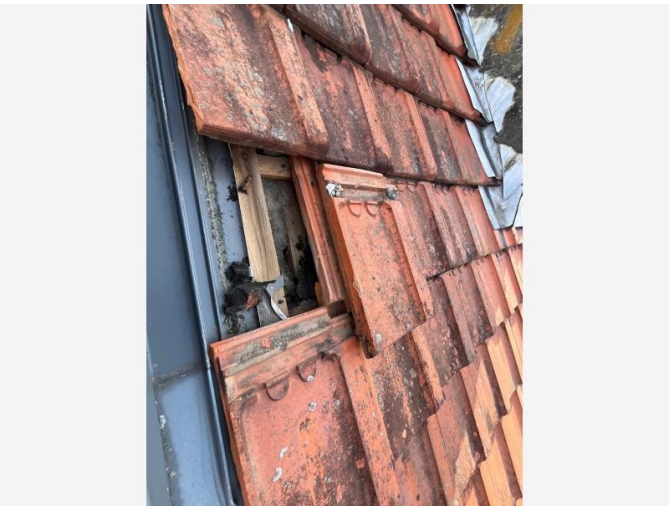
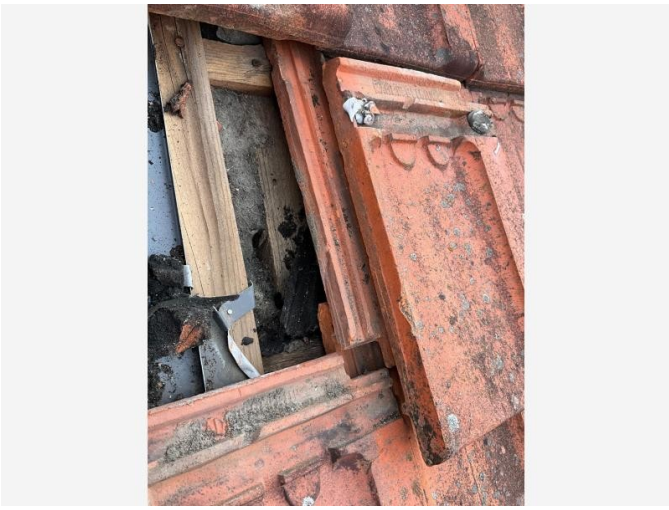
Beschrijving	Notitie	Terug te vinden op plannen
Fiche 14: Geen onderdak aangetroffen	Na het optillen van een pan werd geen asbestverdacht onderdak aangetroffen. Dit betekent niet dat er geen onderdak aanwezig kan zijn op plaatsen die niet gecontroleerd werden. Bij werken, laat een eventueel aangetroffen onderdak controleren op aanwezigheid van asbest.	-
Fiche 15: Leidingisolatie (niet aanwezig)	Er is geen asbestverdachte leidingisolatie aanwezig.	-
Fiche 16: Liftinfrastructuur (niet aanwezig)	Er is geen liftinfrastructuur aanwezig op de inspectielocatie.	-
Fiche 17: CV-ketel (niet aanwezig)	Er is geen aparte CV-ketel aanwezig op de inspectielocatie.	-
