Asbestinventarisattest

Violierstraat 11, 2060 Antwerpen

Attestnummer : **20260623-000544.000**
Uitgegeven op : **23.06.2026**
Geldig tot : **23.06.2031**

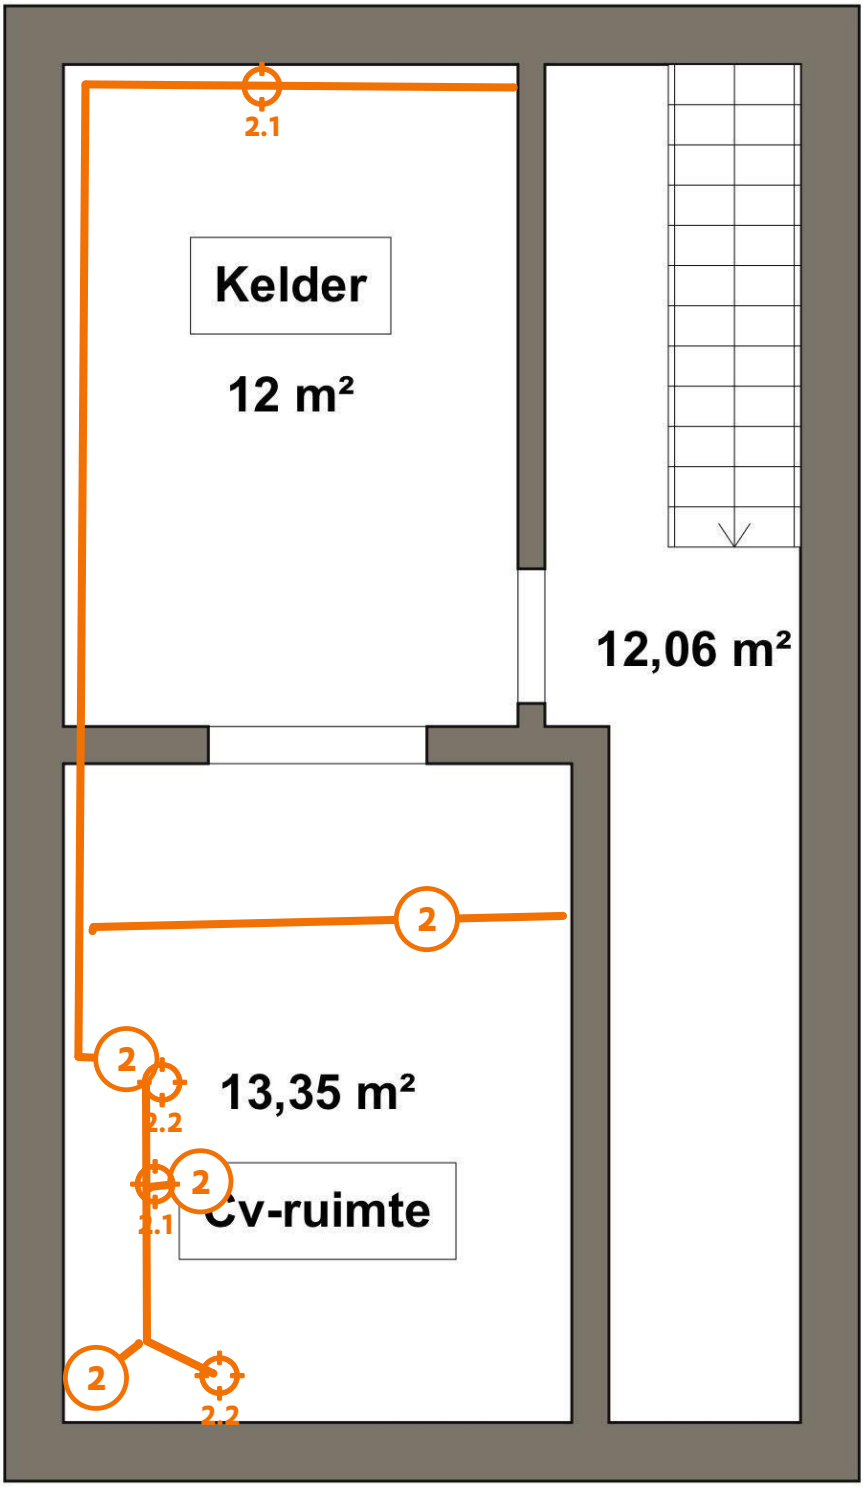
Plan 1.2: Kelder .2

Beschrijving	Type	Actie
2. Leidingisolatie in kelder	Asbestmateriaal	Verwijderen

2.1 Code: MM05 (recht)	Mengmonster	-
2.2 Code: MM06 (bocht)	Mengmonster	-

Eindbeoordeling materiaalrisico	Verhoogd materiaalrisico en/of verhoogde kans op vezelvrijgave

Gebondenheid	Categorie 2: niet-hechtgebonden met matrix
Asbestsoort (vezeltype)	Amfibool aanwezig, uitgezonderd crocidoliet
Asbestconcentratie	Hoog (>= 50%)
Afschermingsgraad van het gehele materiaal	Geheel of deels vrij aan de binnenlucht, maar geen contact met binnenluchtstromen
Toestand van het materiaal	Licht beschadigd, licht verweerd. Intacte calciumsilicaatplaat of materiaal met categorie 3-gebondenheid

#	Type	Referentie	Resultaat
2.1	Mengmonster	MM05 (recht)	Amosiet, Chrysotiel
2.2	Mengmonster	MM06 (bocht)	Amosiet, Chrysotiel

- Verwijder dit asbestmateriaal zo snel mogelijk. Volg de toestand goed op.

- Hermetische zone (erkend asbestverwijderaar)
  Niet hechtgebonden asbesttoepassing met een hoge asbestconcentratie en in een gesloten omgeving.

Voor de verwijdering van dit materiaal dient een hermetische zone worden opgebouwd waarin de asbest van de leidingen kan worden verwijderd.

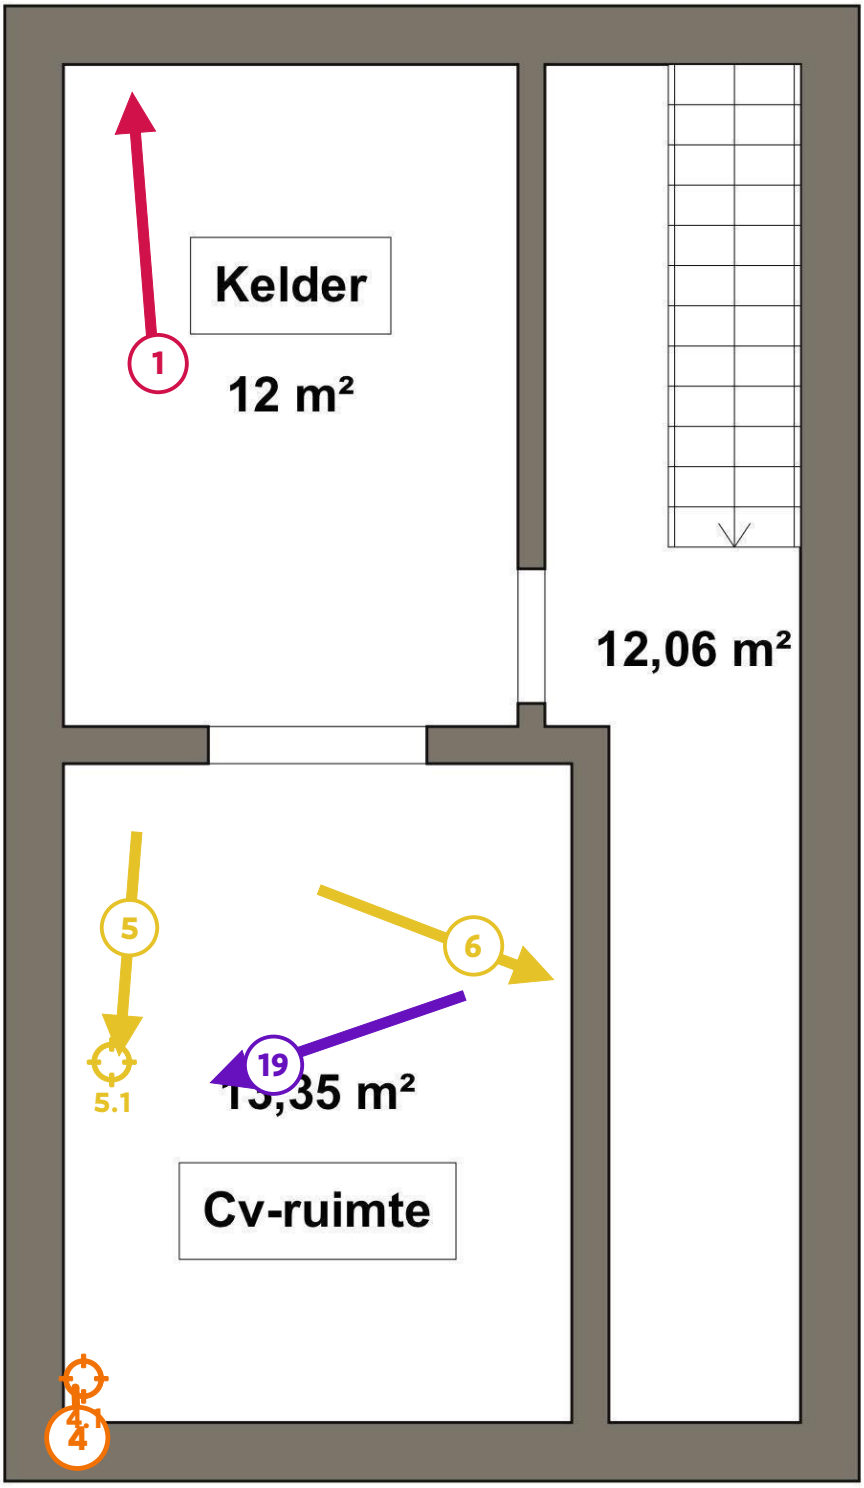
Plan 1.3: Kelder .3

Beschrijving	Type	Actie
1. Asbestafval in kelder	Asbestmateriaal	Dringend verwijderen

4. Cementbuis door fundering van kelder	Asbestmateriaal	Maatregelen nemen
4.1 Code: MM08	Puntmonster	-
5. Roetkleppen	Asbestmateriaal	Zorgvuldig beheren
5.1 Code: MM07	Puntmonster	-
6. Bakeliet schakelaar in kelder	Asbestmateriaal	Zorgvuldig beheren
19. Oude CV-ketel	Overige ruimte of materiaal	-

- Verwijder het asbestafval.
- Voer bijkomende staalname(s) uit.

- Zorg voor een veilig beheer. Vermijd het beschadigen van het asbestmateriaal. Controleer de toestand jaarlijks op wijzigingen.

Deze kan niet in zijn geheel worden weggenomen zonder de fundering (deels) uit te breken. Verwijder deze asbesttoepassing bij voorkeur pas bij de volledige uitbraak van de fundering.

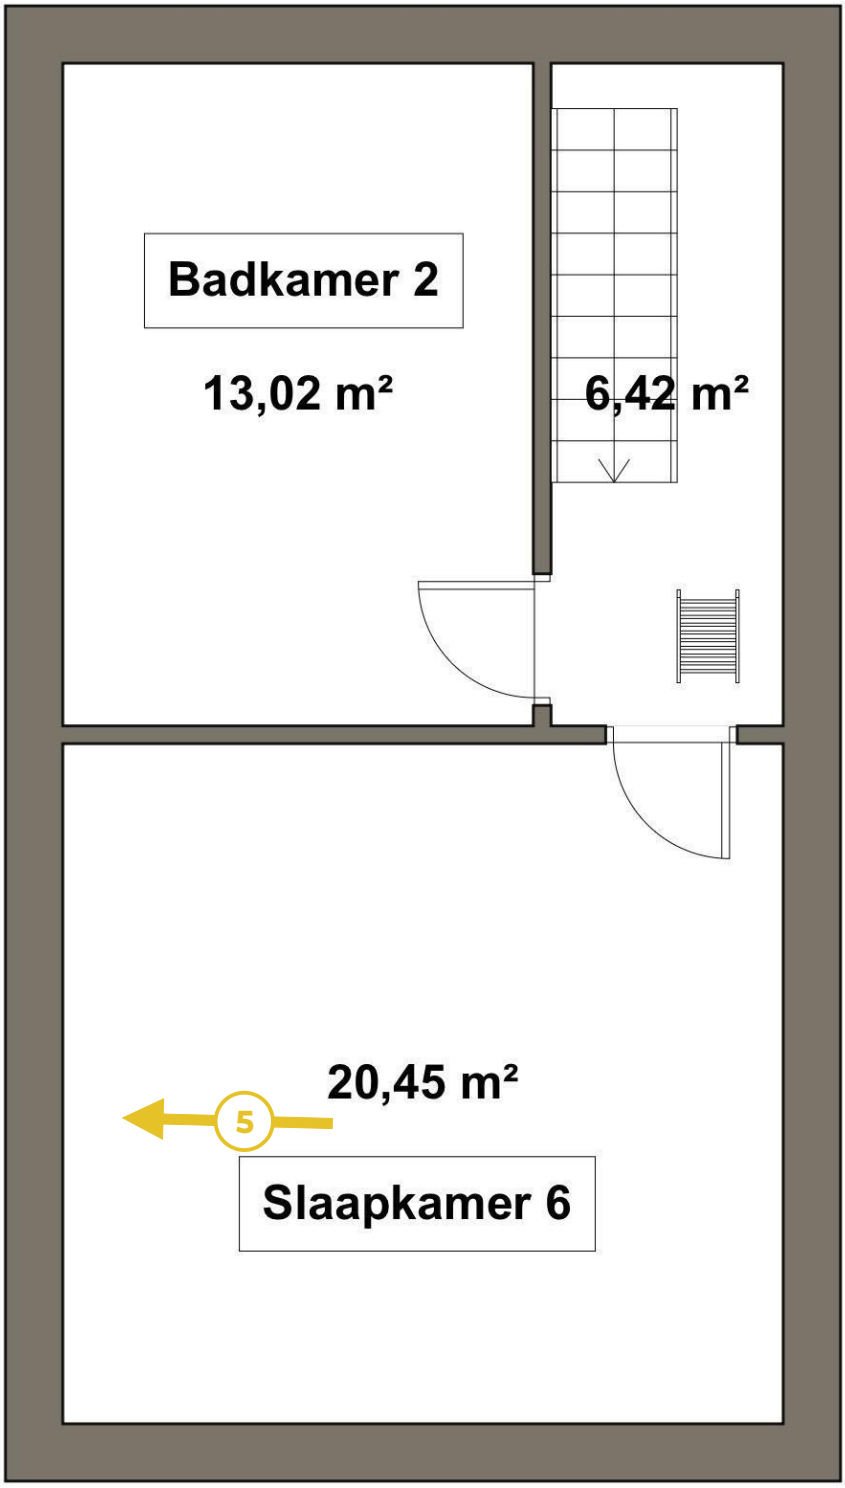
Plan 1.11: 3de verdieping .2

Beschrijving	Type	Actie
5. Roetkleppen	Asbestmateriaal	Zorgvuldig beheren

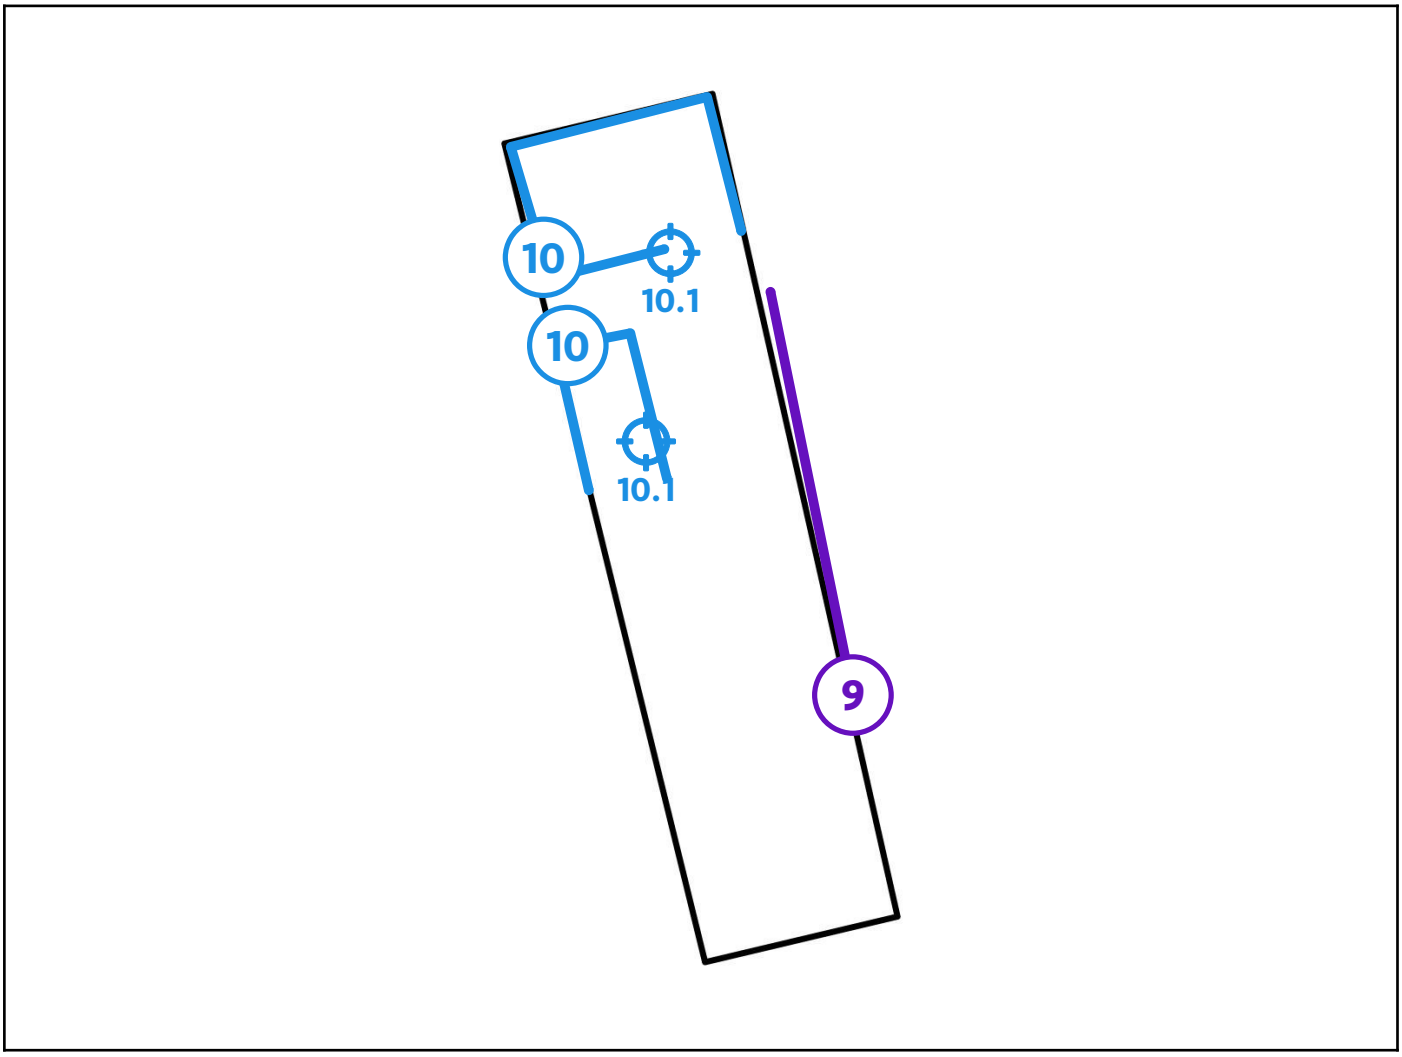
Plan 1.13: Hoofdgebouw plan

Beschrijving	Type	Actie
9. Gevelleien aan aangrenzende woning	Advies	-
10. Crepi	Geen asbest	-
10.1 Code: MM10	Mengmonster	-

Deze gevelleien zijn vermoedelijk asbesthoudend, maar zijn eigendom van de eigenaar van de aangrenzende woning. Gelieve in afwachting van de verwijdering hier voorzichtig mee om te gaan. Vermijd manipulatie en schade aan het materiaal.

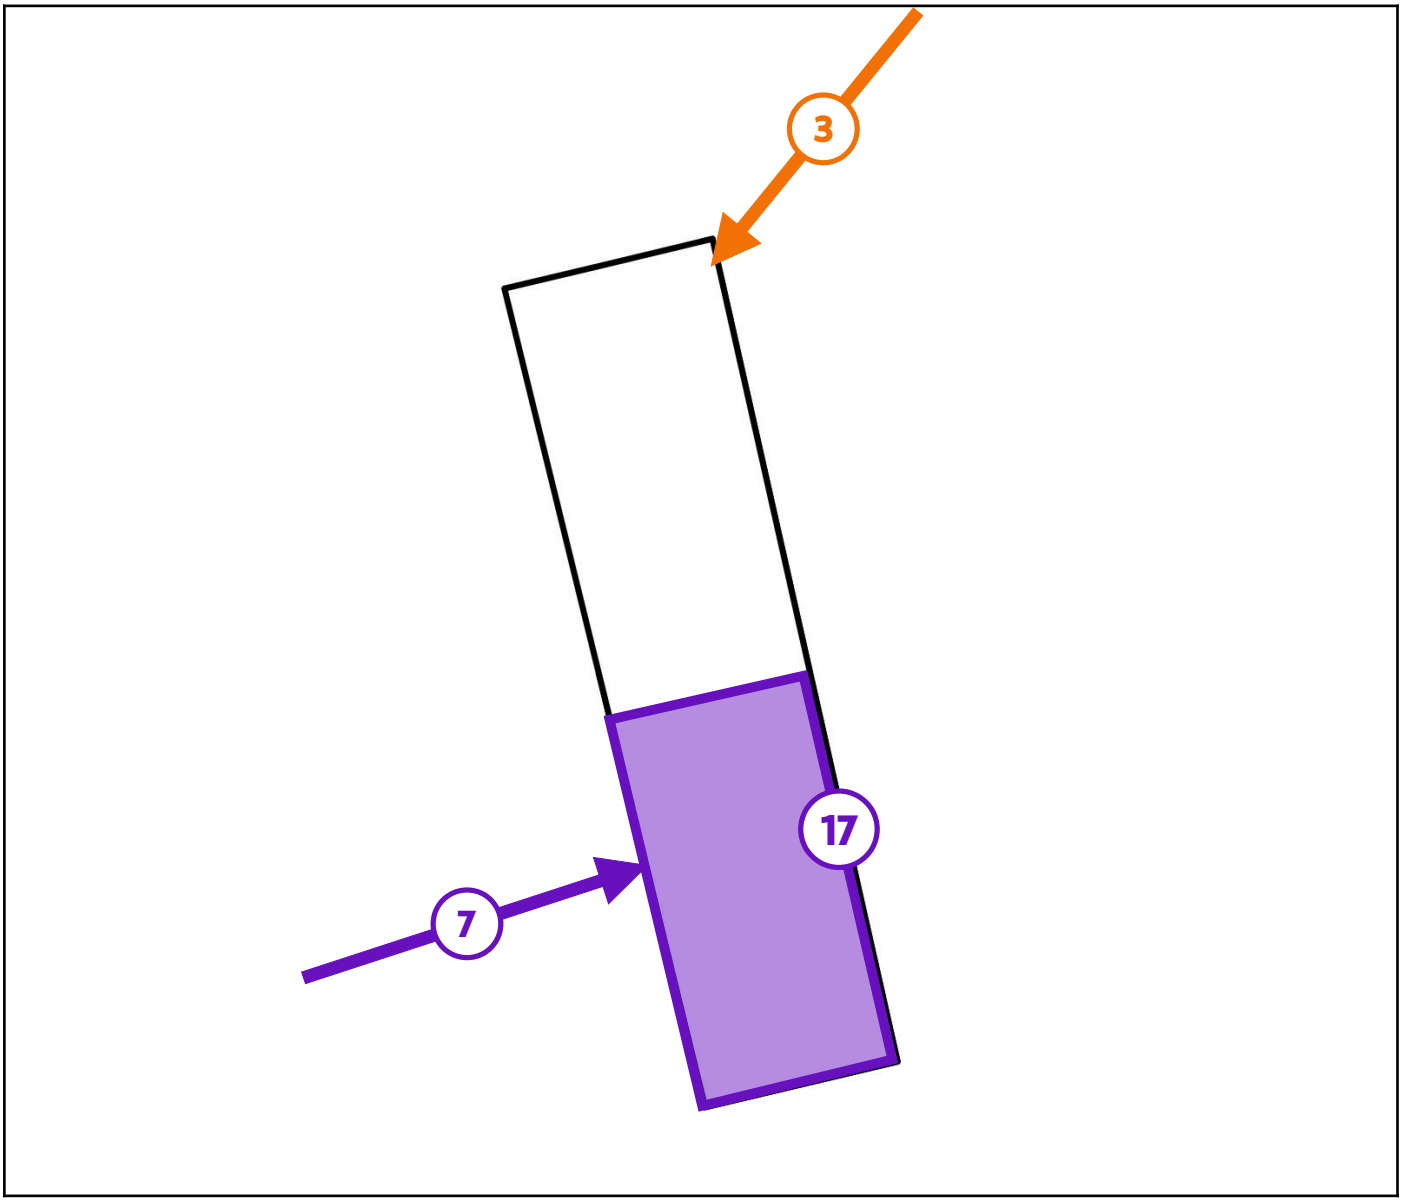
Plan 1.14: Hoofdgebouw dak

Beschrijving	Type	Actie
3. Schouwpijp	Asbestmateriaal	Verwijderen
7. Inhoud steense schouw niet controleerbaar door hoogte	Beperking	-
17. Onderdak niet asbestverdacht	Overige ruimte of materiaal	-

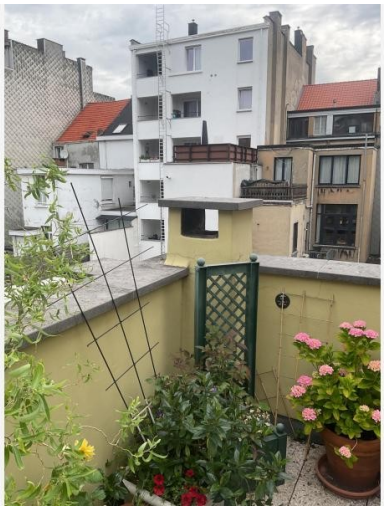
Fiche 3: Schouwpijp

Eindbeoordeling materiaalrisico	Laag materiaalrisico en/of verlaagde kans op vezelvrijgave

Gebondenheid	Categorie 1: hechtgebonden in oorsprong
Asbestsoort (vezeltype)	Crocidoliet aanwezig
Asbestconcentratie	Laag (< 50%)
Afschermingsgraad van het gehele materiaal	Geheel of deels vrij aan de buitenlucht, maar geen contact met binnenlucht
Toestand van het materiaal	Licht beschadigd, licht verweerd. Intacte calciumsilicaatplaat of materiaal met categorie 3-gebondenheid

Beschrijving	Schouwpijp
Omgeving	Buiten
Primaire drager	HVAC infrastructuur en uitrusting
Asbestmateriaal	Rookgaskanaal
Bindmiddel van asbestmateriaal	Cement
Gebondenheid op basis van bindmiddel	Hecht
Hoeveelheid (lengte - omtrek - dikte - aantal)	• 6,00 m - 40,00 cm - 1,00 cm - 1 stuk
Totaal volume	0,024 m^3
Eenvoudig bereikbaar	Nee • Het asbestmateriaal is bedekt (uitgezonderd laag verf, coating, behang, kunststof, textiel) en het wegnemen van het bedekkende materiaal kan niet zonder het bedekkende materiaal te beschadigen.
Bevestigingswijze	• Verlijmd, ingegoten, versmeerd
Identificatiemethode	De asbestdeskundige beoordeelt het materiaal als asbestverdacht en dus asbesthoudend, en dit zonder monstername. Motivatie: Er is een onderzoeksbeperking die monstername verhindert.
Destructieve handeling voor identificatie	Nee
Opmerking	Deze schouwpijp zit in een steense schoorsteen. De exacte lengte kon niet achterhaald worden. Doordat deze pijp zit ingewerkt, was het niet mogelijk om hier een representatief monster van te nemen.

- Zorg voor een veilig beheer. Vermijd het beschadigen van het asbestmateriaal. Controleer de toestand jaarlijks op wijzigingen.
- Voer bijkomende staalname(s) uit.

- Eenvoudige handelingen: mag via doe-het-zelf of door werknemer(s) met opleidingsattest eenvoudige handelingen
  Hechtgebonden asbesttoepassing in open lucht.

Deze kan zonder beschadigen worden weggenomen door het voorzichtig afbreken van het steense schouwwerk rondom.

Contacteer bij voorkeur een dakwerker of aannemer om deze werken uit te voeren.

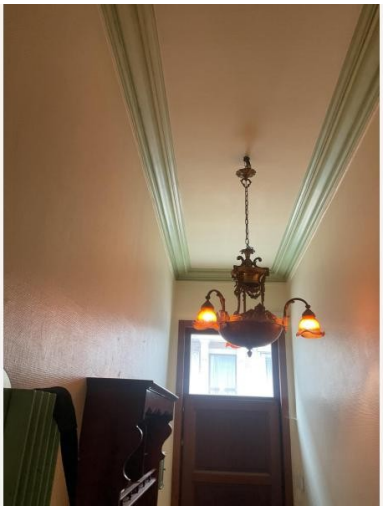
Fiche 12: Sierlijst aan plafond inkom

Geen asbest
