Asbestinventarisattest

Romeinse Steenweg 792/2, 1780 Wemmel

Attestnummer : **20261013-000362.000**
Uitgegeven op : **13.10.2026**
Geldig tot : **Onbeperkt** (tenzij de toestand wijzigt)

Asbestveilig (maar mogelijk niet asbestvrij)

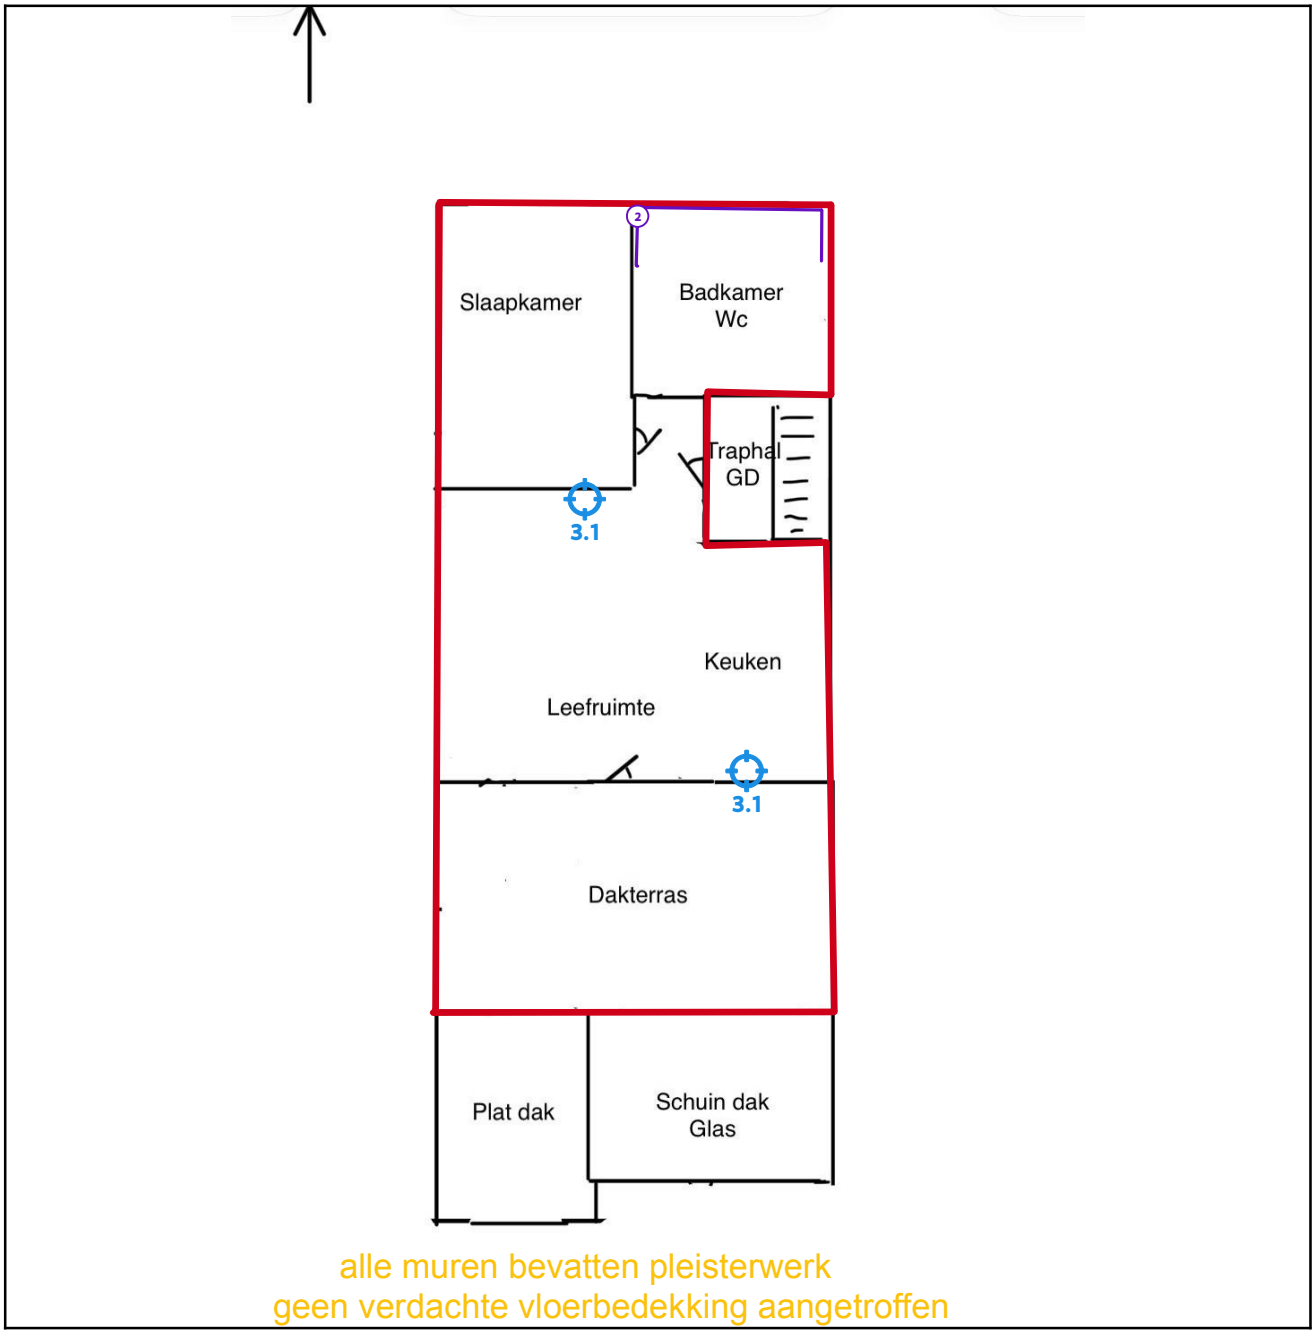
Plan 1.1: Verdieping +2

Beschrijving	Type	Actie
1. Vloerbekleding - Niet verdacht	Advies	-
2. Tegellijm achter wandtegels & plinten	Advies	-

3. Pleisterwerk wanden	Geen asbest	-
3.1 Code: M01	Mengmonster	-

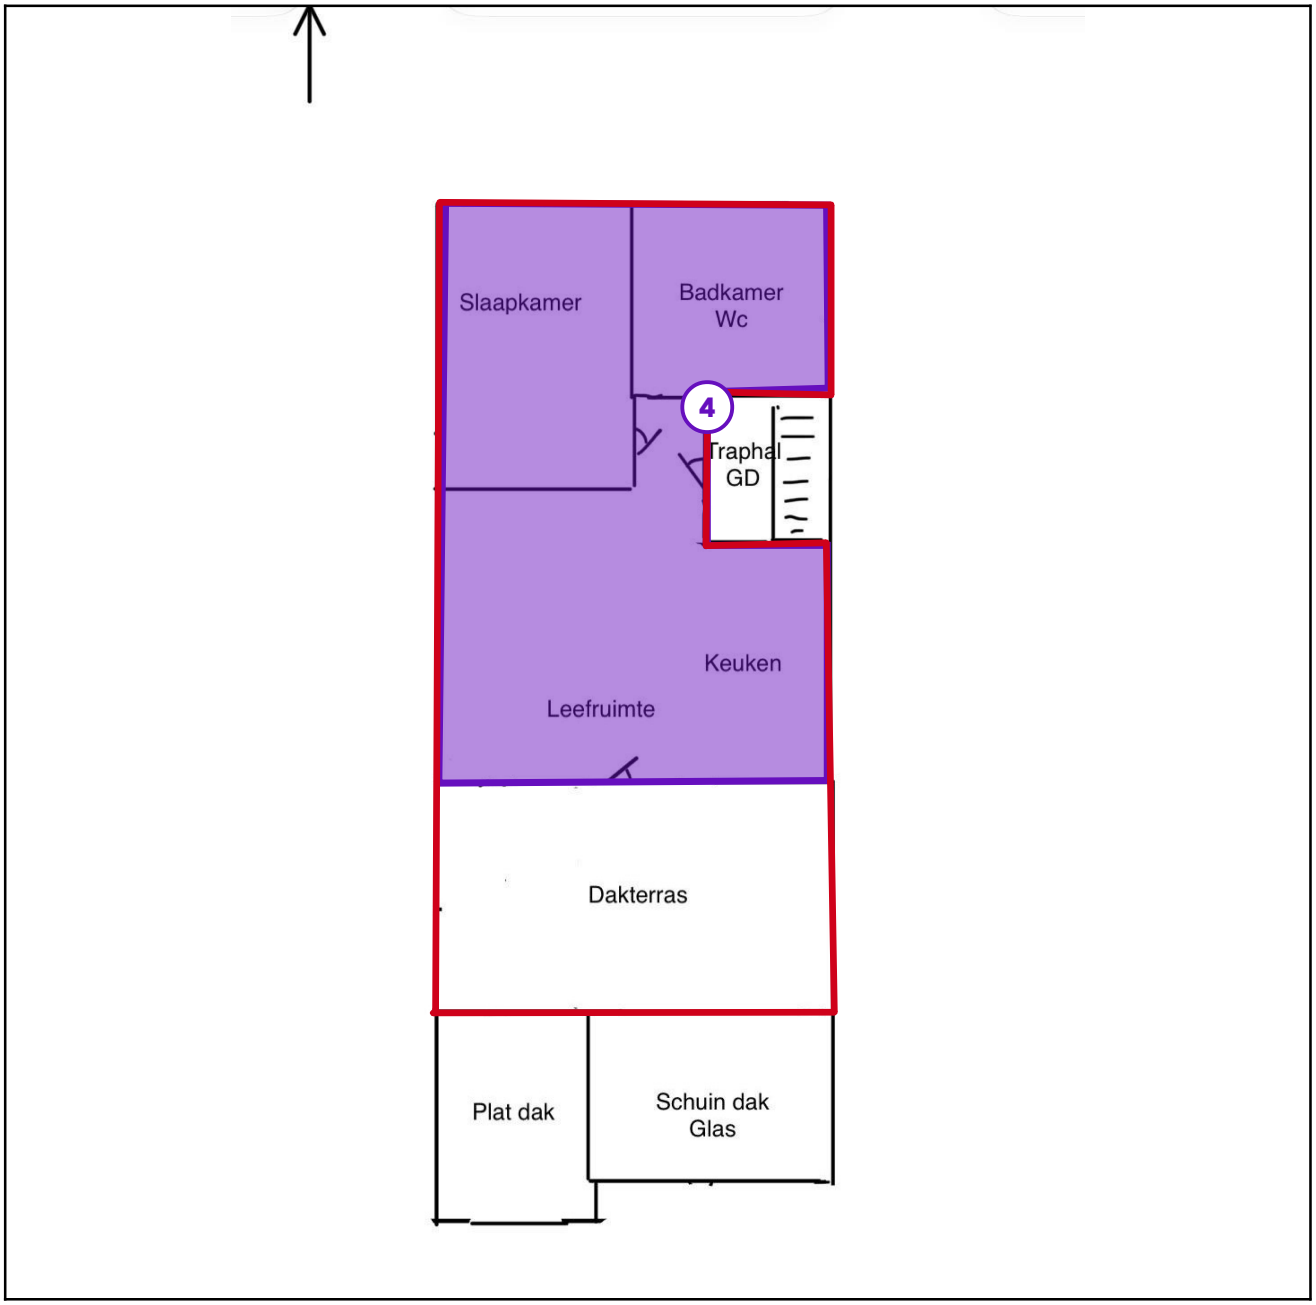
Plan 1.2: Verdieping +2

Beschrijving	Type	Actie
4. Plafondafwerking in gipskarton/hout/pvc	Overige ruimte of materiaal	-
