# Asbestinventarisattest

M. Zeelmaekersstraat 10, 3270 Scherpenheuvel-Zichem

Attestnummer : **20241206-000445.000**
Uitgegeven op : **06.12.2024**
Geldig tot : **06.12.2029**

## Niet-asbestveilig

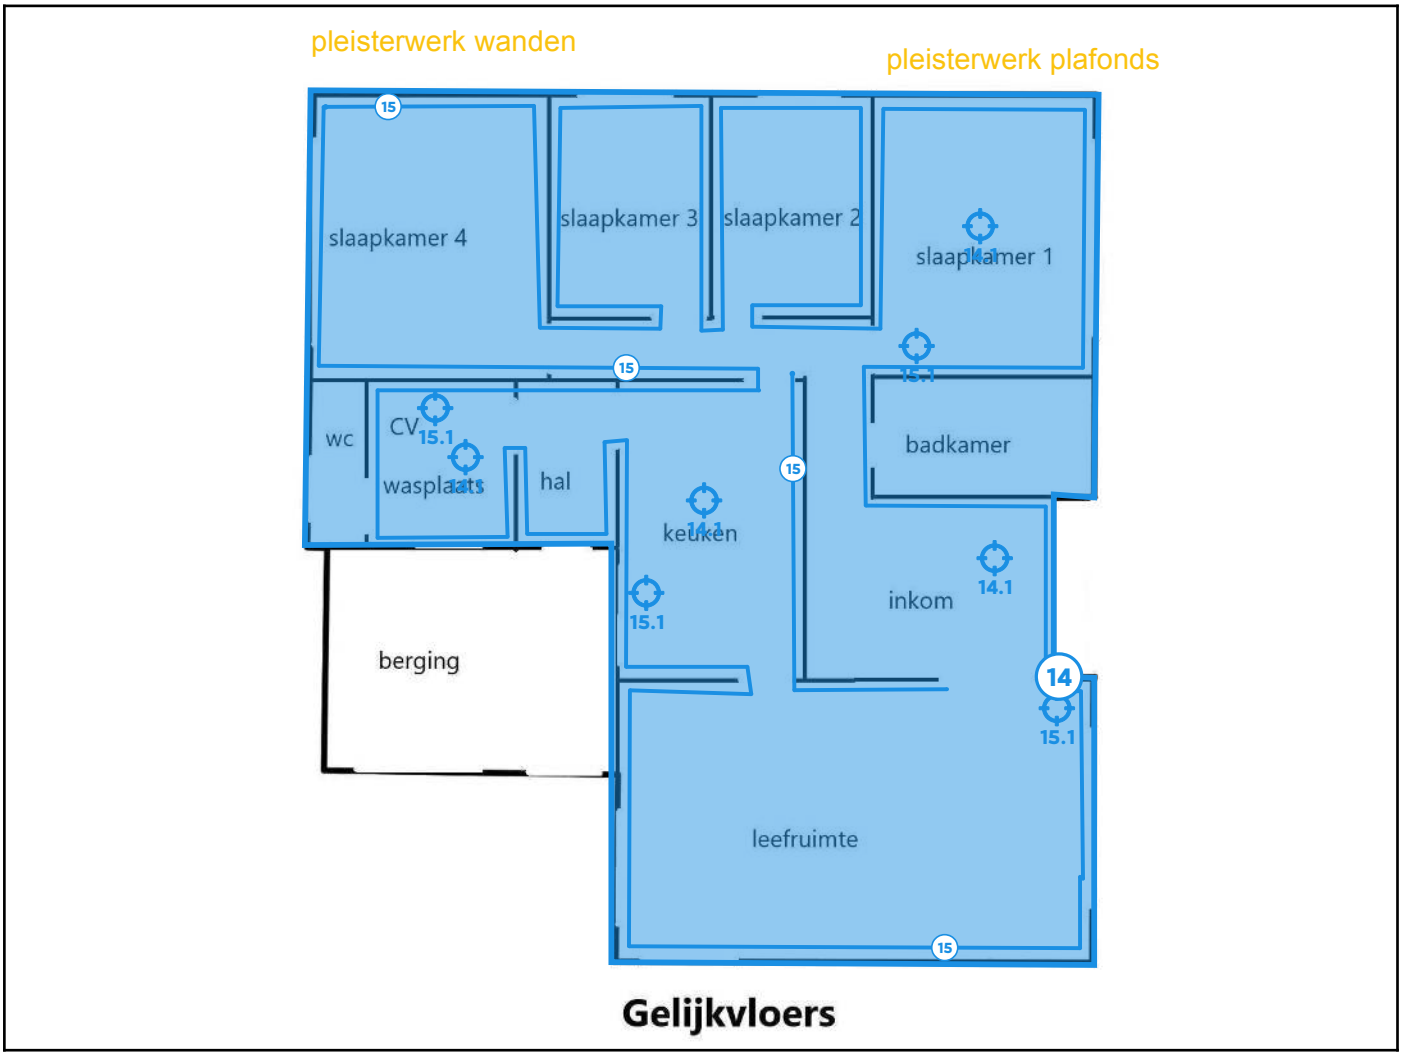
# Plan 1.3: gelijkvloers pleisterwerk

| Beschrijving | Type | Actie |
|---|---|---|
| 14. pleisterwerk plafonds | Geen asbest | - |
| 14.1 Code: 2 | Mengmonster | - |
| 15. pleisterwerk wanden | Geen asbest | - |
| 15.1 Code: 1 | Mengmonster | - |

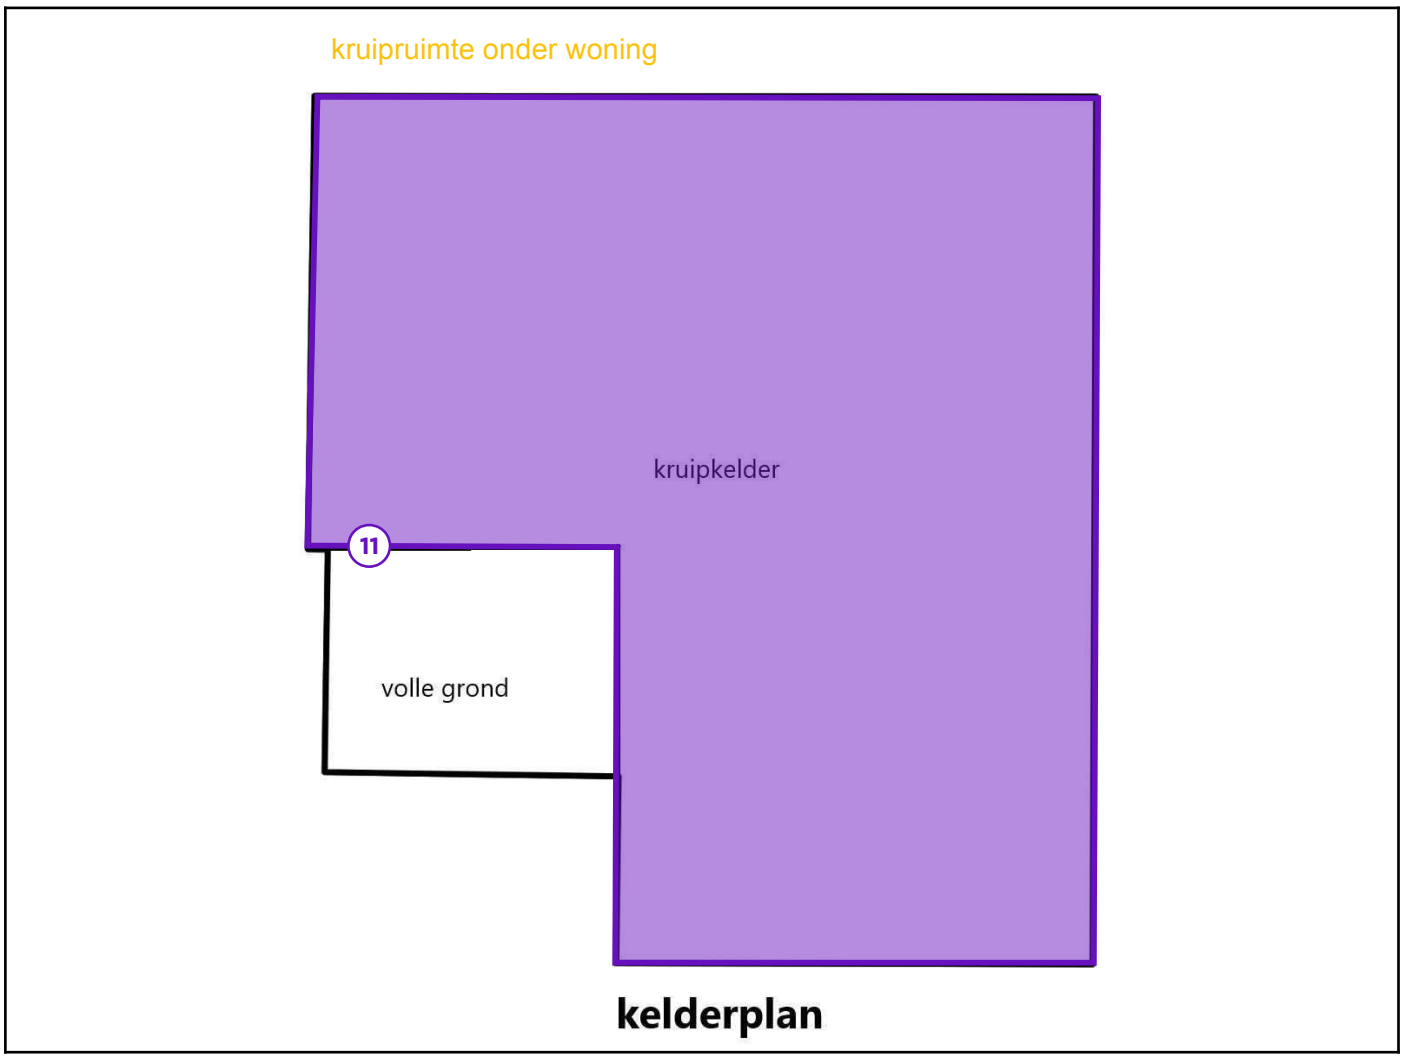
# Plan 1.4: kelderplan

| Beschrijving | Type | Actie |
|---|---|---|
| 11. kruipruimte onder woning | Beperking | - |

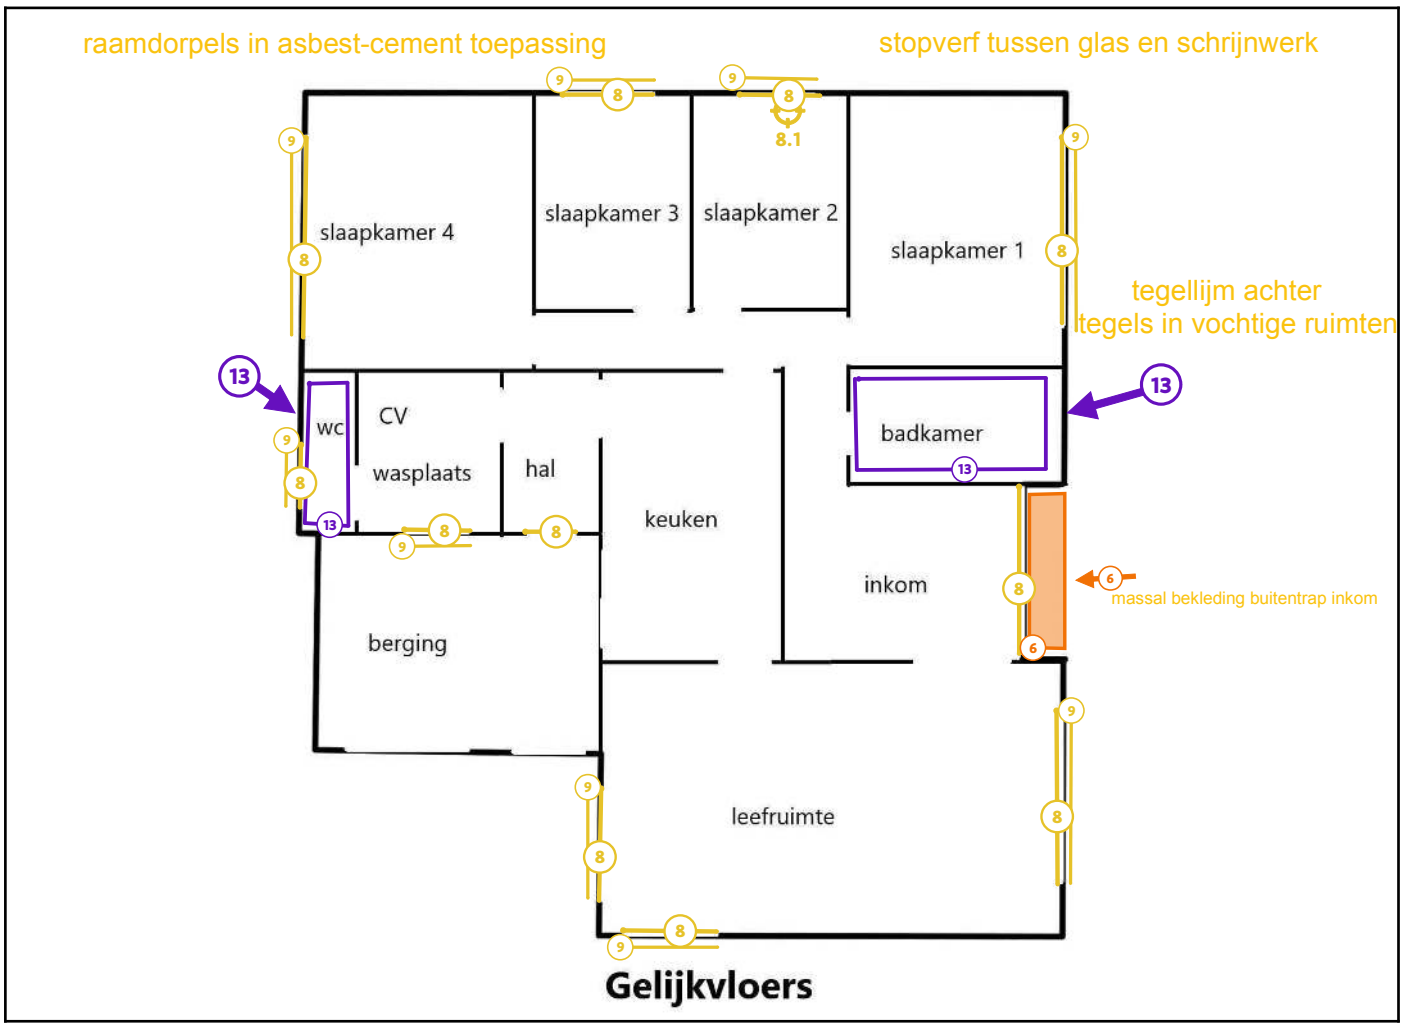
# Plan 1.5: gelijkvloers

| Beschrijving | Type | Actie |
|---|---|---|
| 6. Massal platen inkom | Asbestmateriaal | Verwijderen |
| 8. stopverf tussen glas en buitenschrijnwerk | Asbestmateriaal | Zorgvuldig beheren |
| 9. raamdorpels vol | Asbestmateriaal | Zorgvuldig beheren |

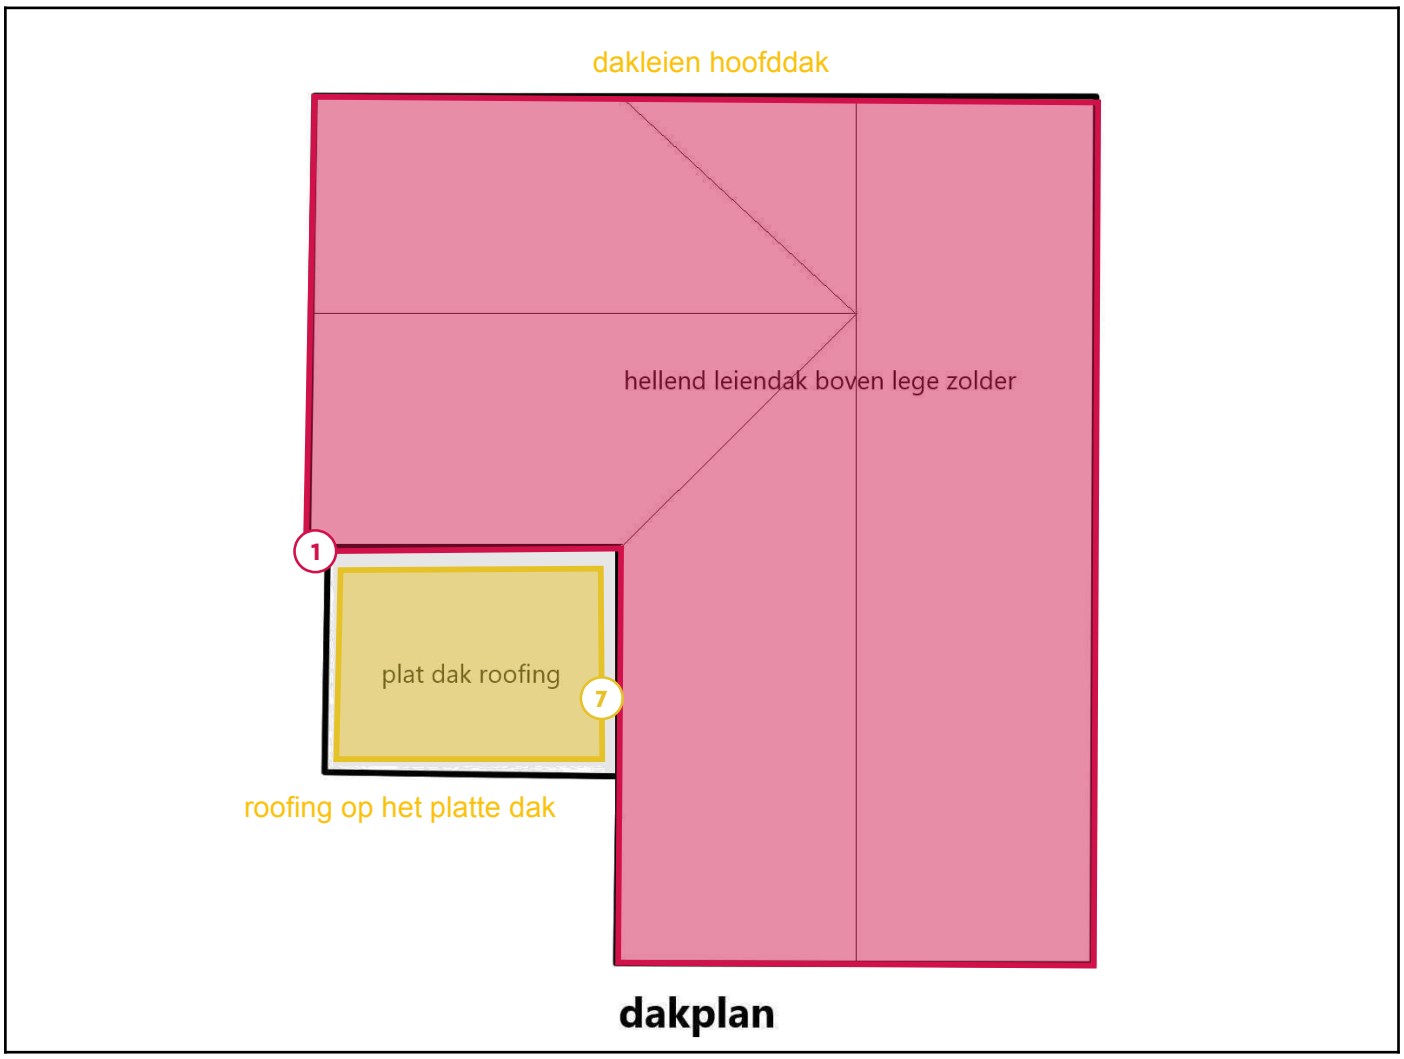
# Plan 1.6: dakplan

| Beschrijving | Type | Actie |
|---|---|---|
| 1. dakleien | Asbestmateriaal | Dringend verwijderen |
| 7. roofing op plat dak | Asbestmateriaal | Zorgvuldig beheren |

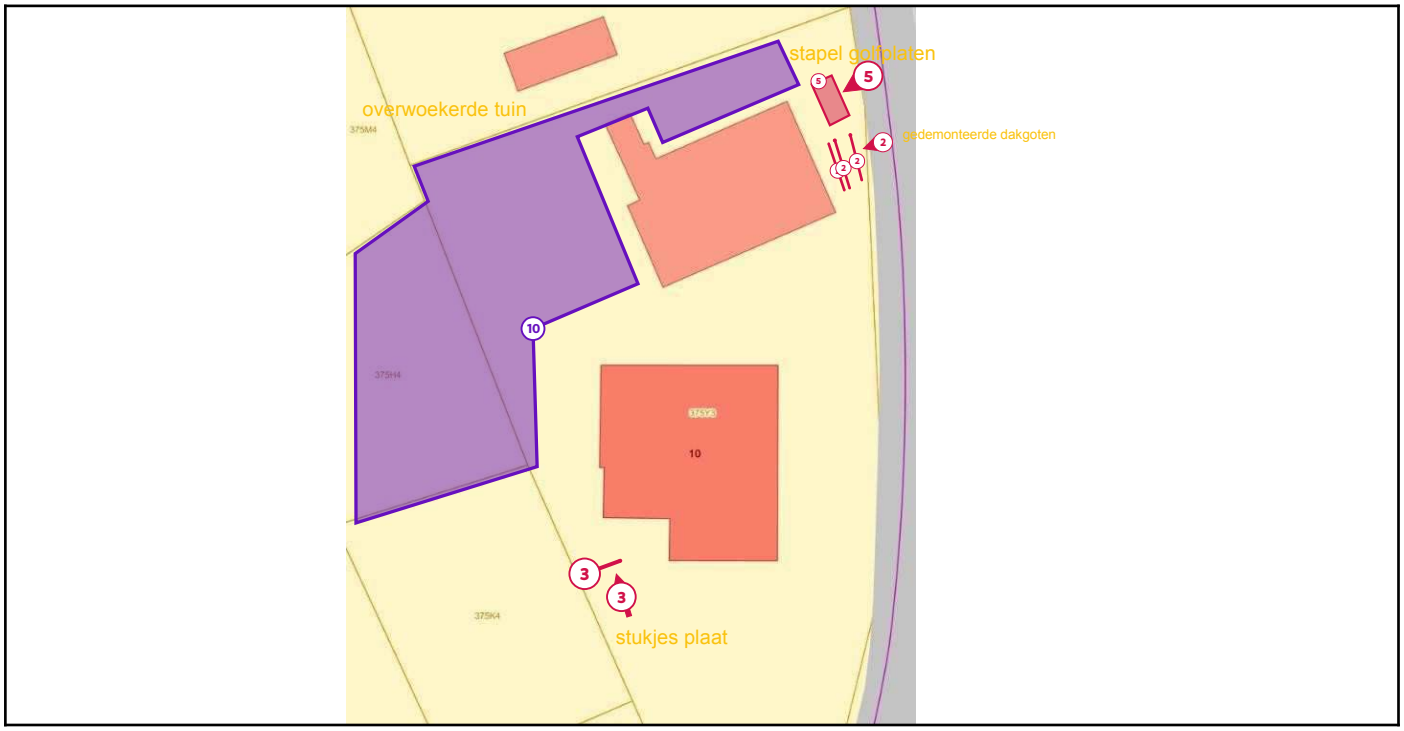
# Plan 1.7: grondplan

| Beschrijving | Type | Actie |
|---|---|---|
| 2. gedemonteerde gootstukken in asbest-cement | Asbestmateriaal | Dringend verwijderen |
| 3. stukjes menuiseriteplaat | Asbestmateriaal | Dringend verwijderen |
| 5. Golfplaten afval | Asbestmateriaal | Dringend verwijderen |
| 10. overwoekerde tuin | Beperking | - |

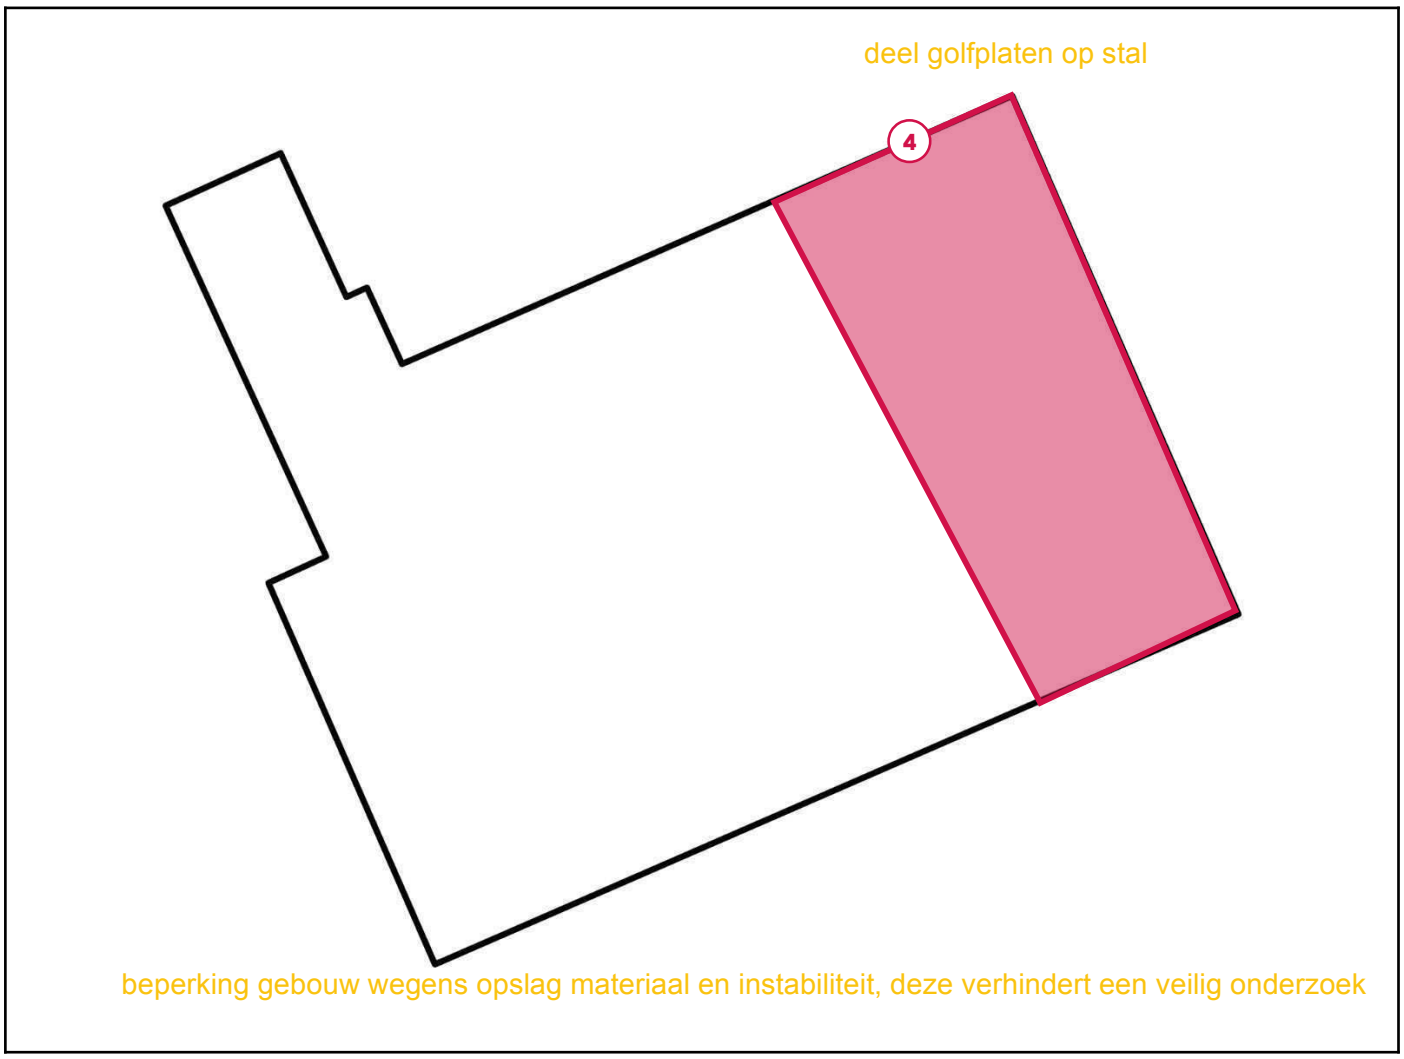
# Plan 2.3: schuren/stallen plan

| Beschrijving | Type | Actie |
|---|---|---|
| 4. Golfplaten op stal | Asbestmateriaal | Dringend verwijderen |
| 12. stal- opslag gebouw in onstabiele toestand | Beperking | - |

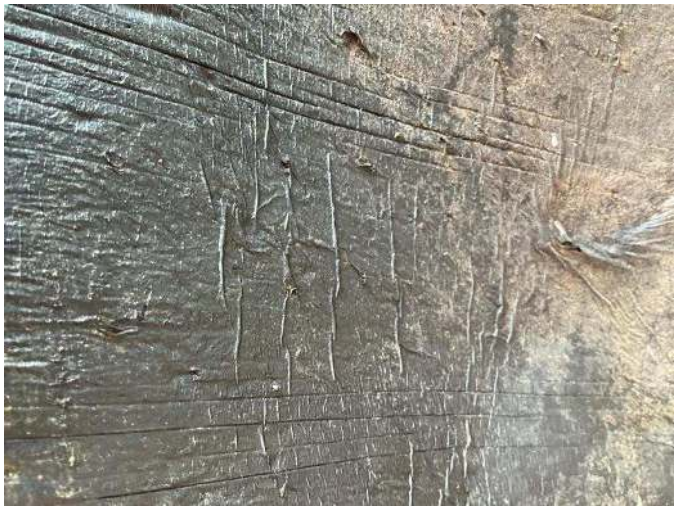
# Fiche 7: roofing op plat dak

Asbestmateriaal

Zorgvuldig beheren

- Zorg voor een veilig beheer. Vermijd het beschadigen van het asbestmateriaal. Controleer de toestand jaarlijks op wijzigingen.
