Asbestinventarisattest

Gazetstraat 30, 2070 Beveren-Kruibeke-Zwijndrecht

Attestnummer : **20260511-000201.000**
Uitgegeven op : **11.05.2026**
Geldig tot : **11.05.2031**

Niet-asbestveilig

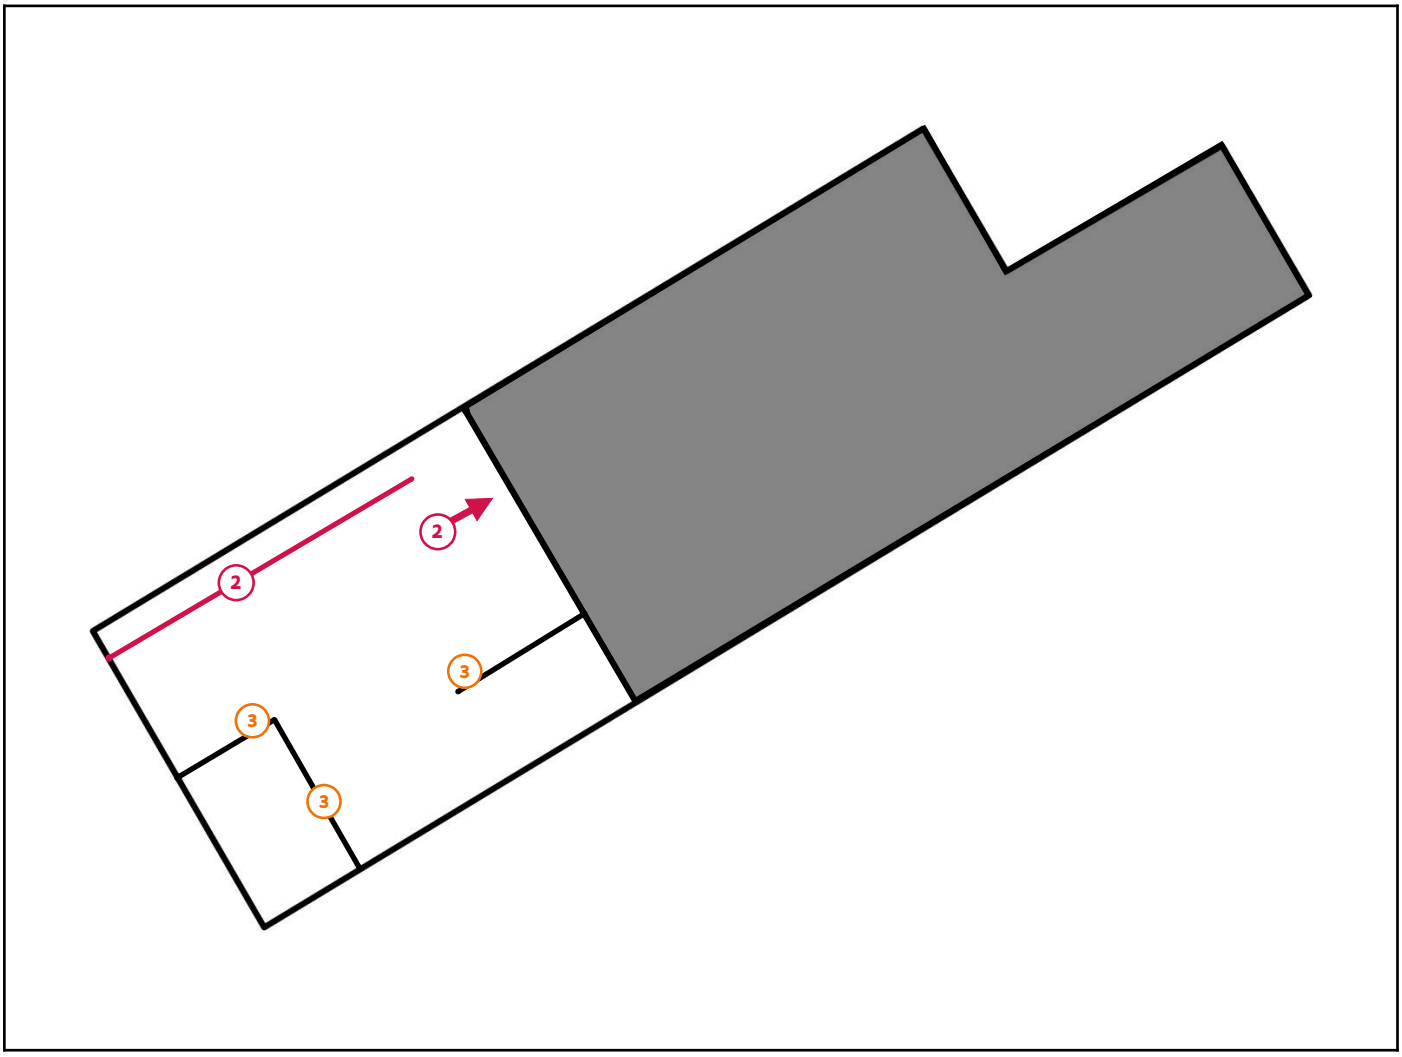
Plan 1.1: Kelder

Beschrijving	Type	Actie
2. Buis	Asbestmateriaal	Dringend verwijderen
3. Bakeliet - elektriciteit	Asbestmateriaal	Verwijderen

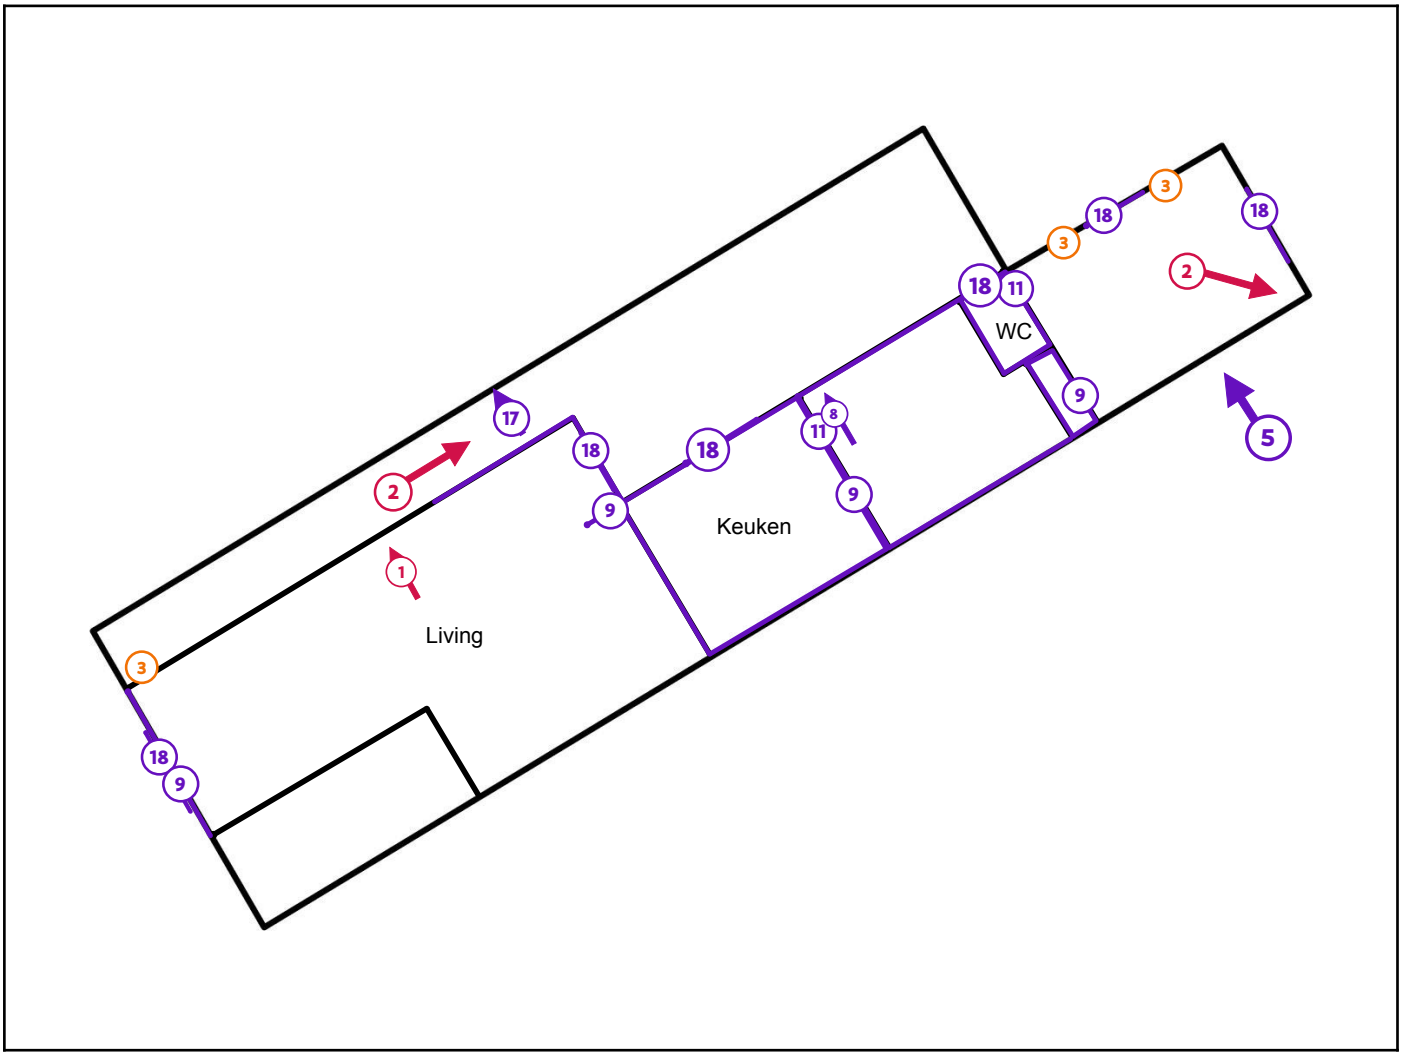
Plan 1.2: Gelijkvloers

Beschrijving	Type	Actie
1. Kachel - koord	Asbestmateriaal	Dringend verwijderen
2. Buis	Asbestmateriaal	Dringend verwijderen
3. Bakeliet - elektriciteit	Asbestmateriaal	Verwijderen
5. Materiaal in opslag	Beperking	-
8. Boiler	Advies	-
9. Muur plaat	Advies	-

11. Lijmlaag achter tegels badkamers, toilet en keuken	Advies	-
17. Ketel	Overige ruimte of materiaal	-
18. Kit aan de ramen	Overige ruimte of materiaal	-

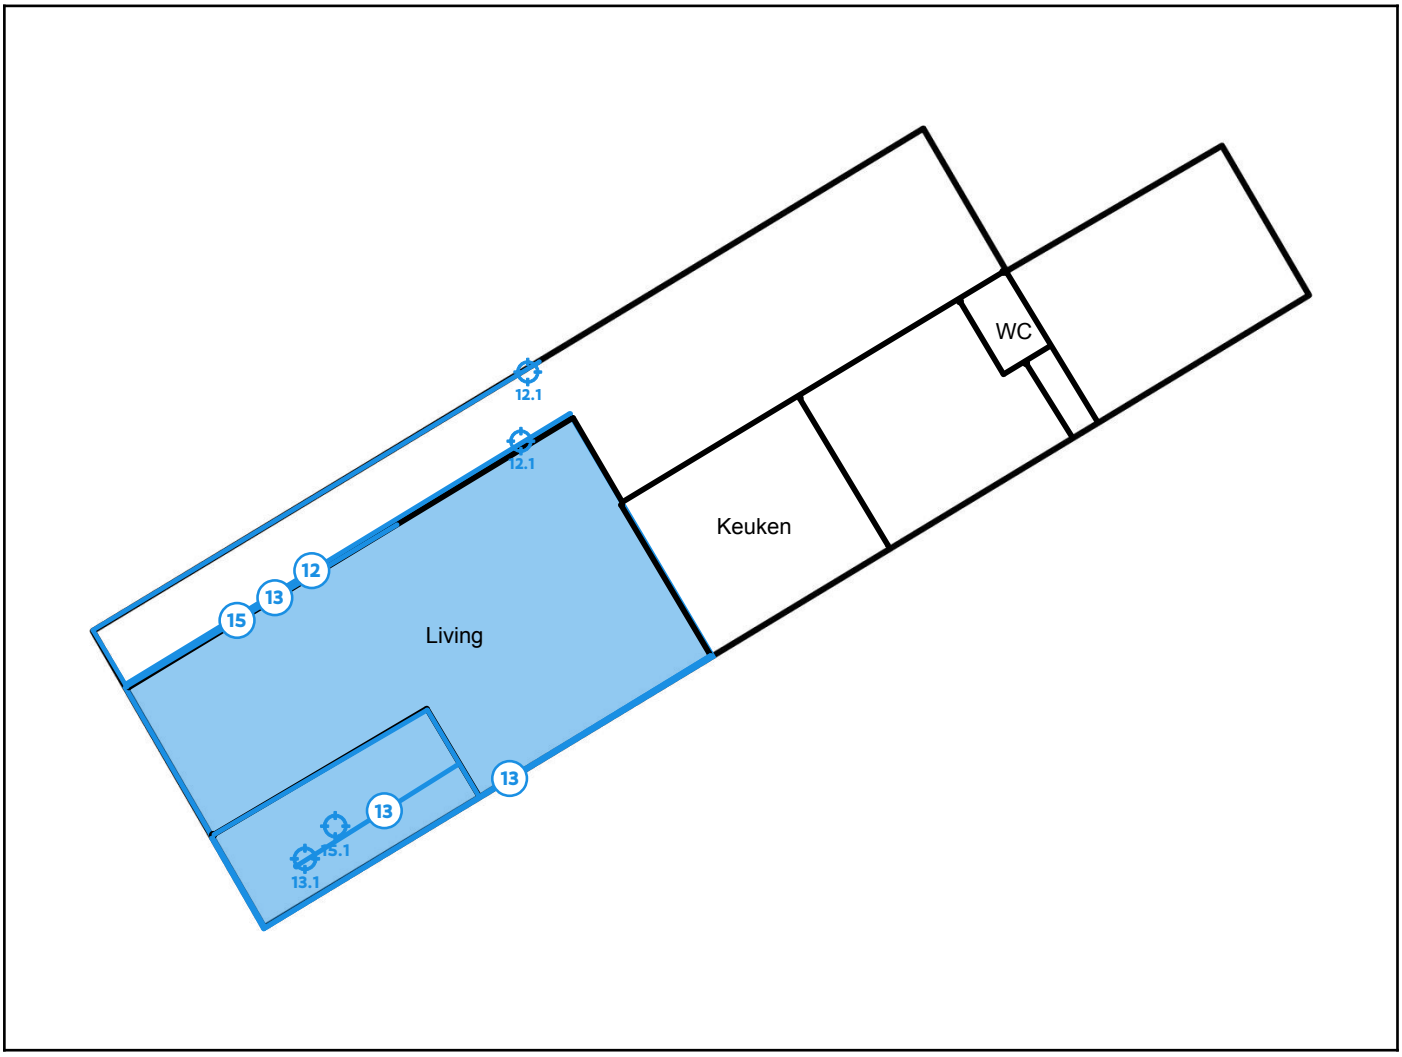
Plan 1.3: Bezetting muur - plafond gelijkvloers

Beschrijving	Type	Actie
12. Cementering - muur stooklokaal	Geen asbest	-
12.1 Code: 260505 gaz cem	Mengmonster	-
13. Bezetting muur	Geen asbest	-
13.1 Code: 260505 gaz muur	Mengmonster	-
15. Bezetting plafond	Geen asbest	-
15.1 Code: 260505 gaz plaf	Mengmonster	-

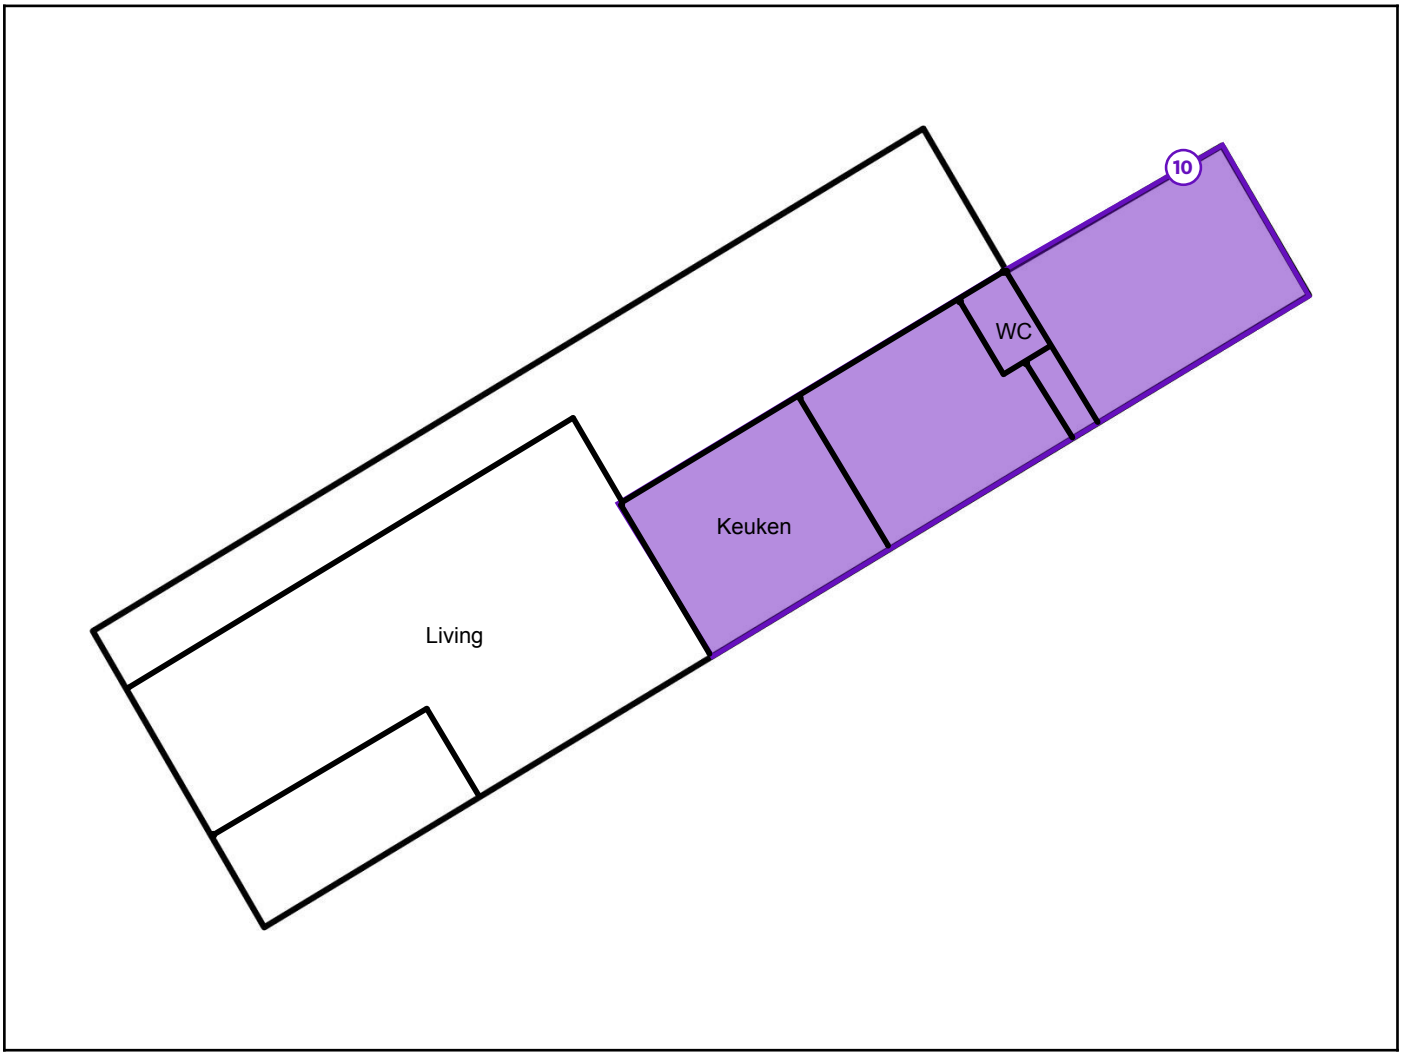
Plan 1.4: Plafond plaat - gelijkvloers

Beschrijving	Type	Actie
10. Plafond plaat	Advies	-

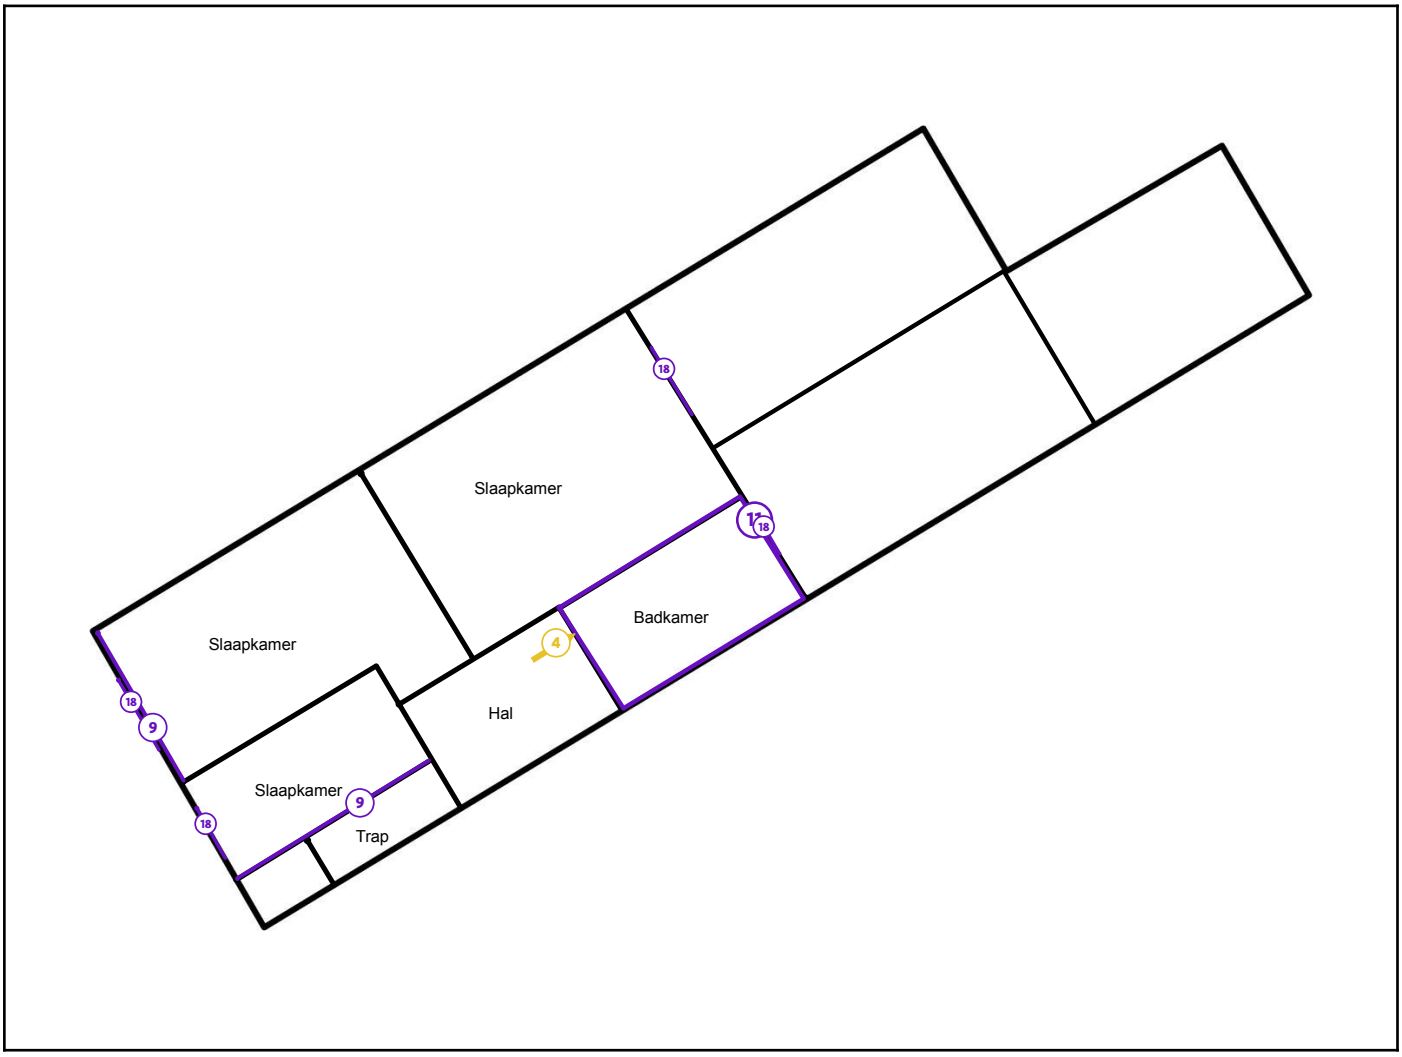
Plan 1.5: Eerste verdieping

Beschrijving	Type	Actie
4. Massal - deurdorpel	Asbestmateriaal	Zorgvuldig beheren
9. Muur plaat	Advies	-
11. Lijmlaag achter tegels badkamers, toilet en keuken	Advies	-
18. Kit aan de ramen	Overige ruimte of materiaal	-

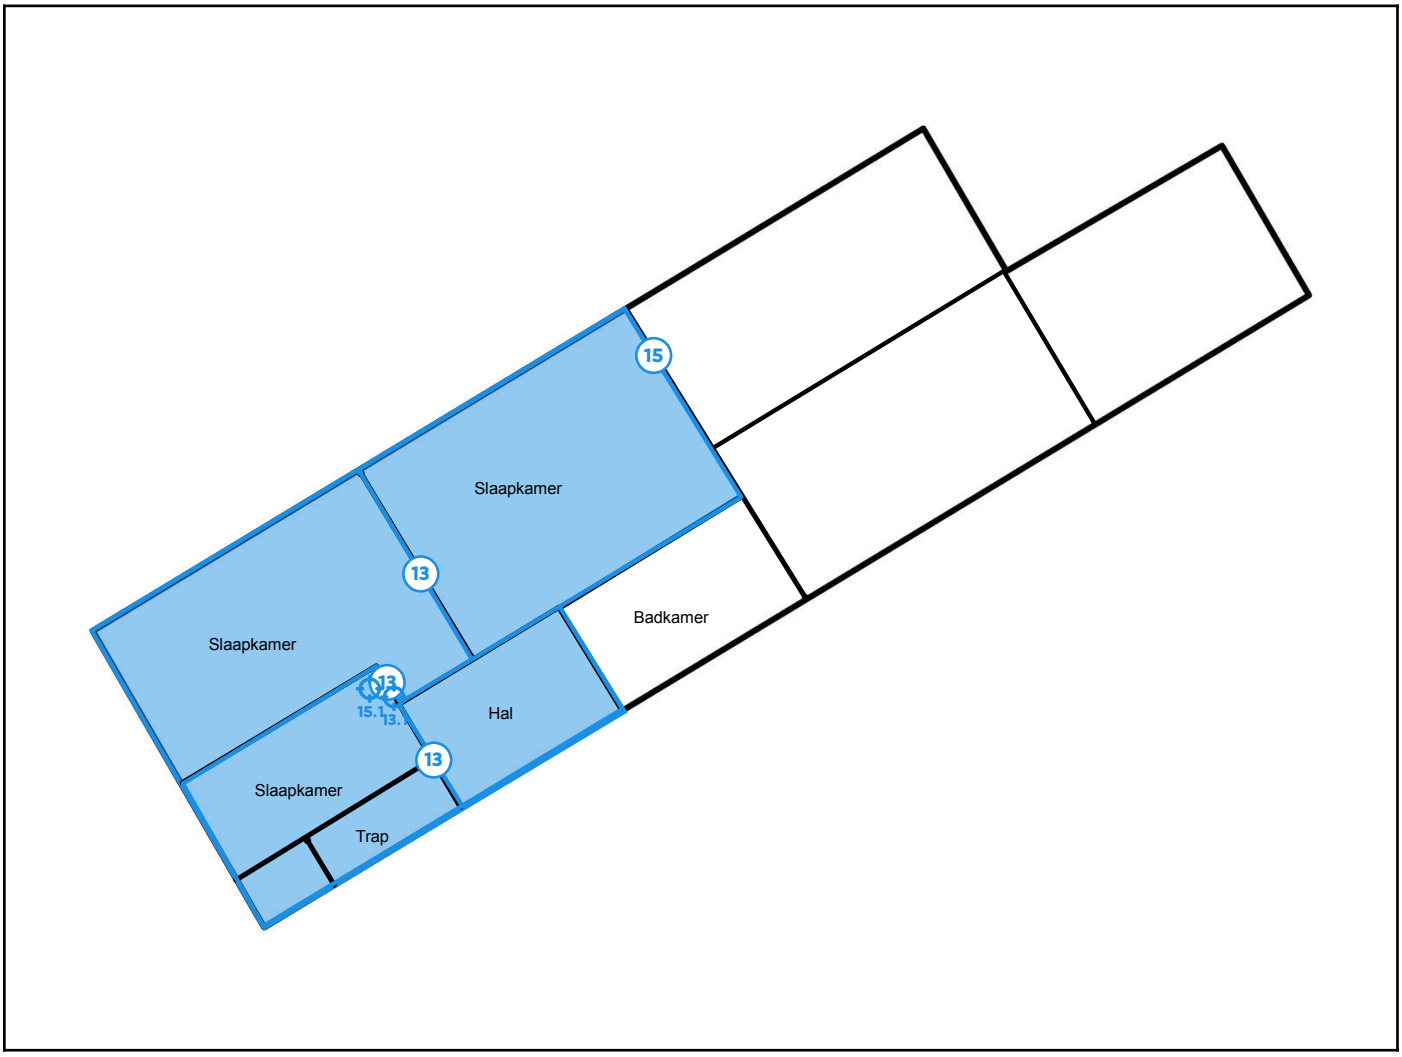
Plan 1.6: Bezetting muur - plafond eerste verdieping

Beschrijving	Type	Actie
13. Bezetting muur	Geen asbest	-
13.1 Code: 260505 gaz muur	Mengmonster	-
15. Bezetting plafond	Geen asbest	-
15.1 Code: 260505 gaz plaf	Mengmonster	-

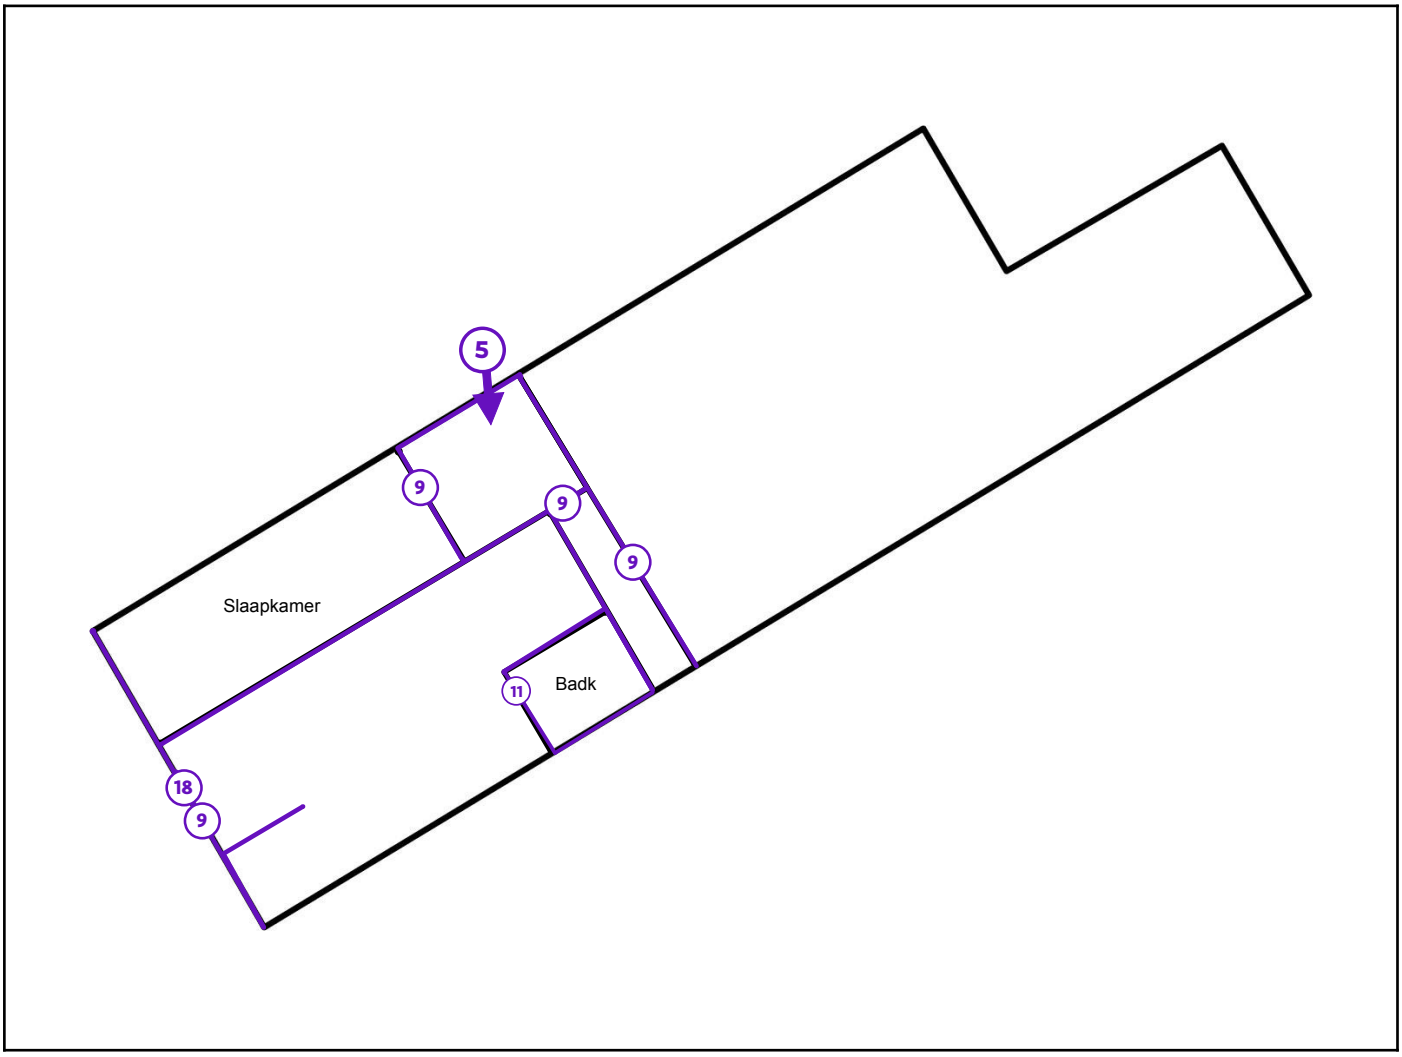
Plan 1.9: Zolder

Beschrijving	Type	Actie
5. Materiaal in opslag	Beperking	-
9. Muur plaat	Advies	-
11. Lijmlaag achter tegels badkamers, toilet en keuken	Advies	-
18. Kit aan de ramen	Overige ruimte of materiaal	-

Uitleg van de asbestdeskundige: Omwille van de enorme hoeveelheid aan materiaal in opslag op de zolder en de aanbouw, kan het zijn dat we hierdoor iets niet hebben kunnen waarnemen.

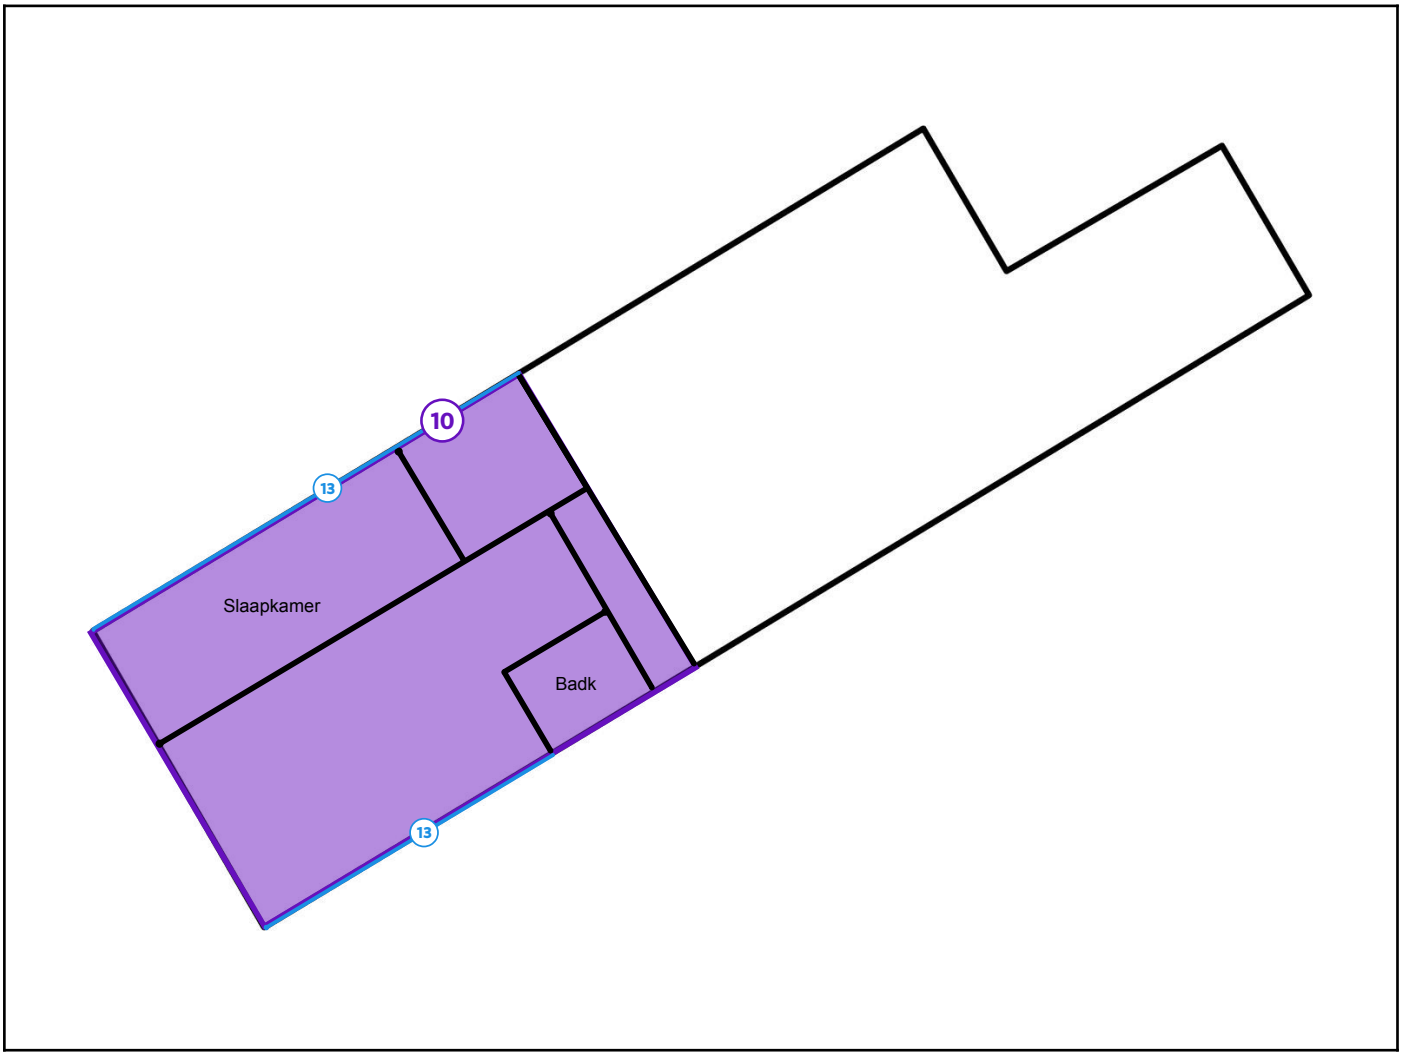
Plan 1.10: Bezetting muur - plafond plaat zolder

Beschrijving	Type	Actie
10. Plafond plaat	Advies	-
13. Bezetting muur	Geen asbest	-

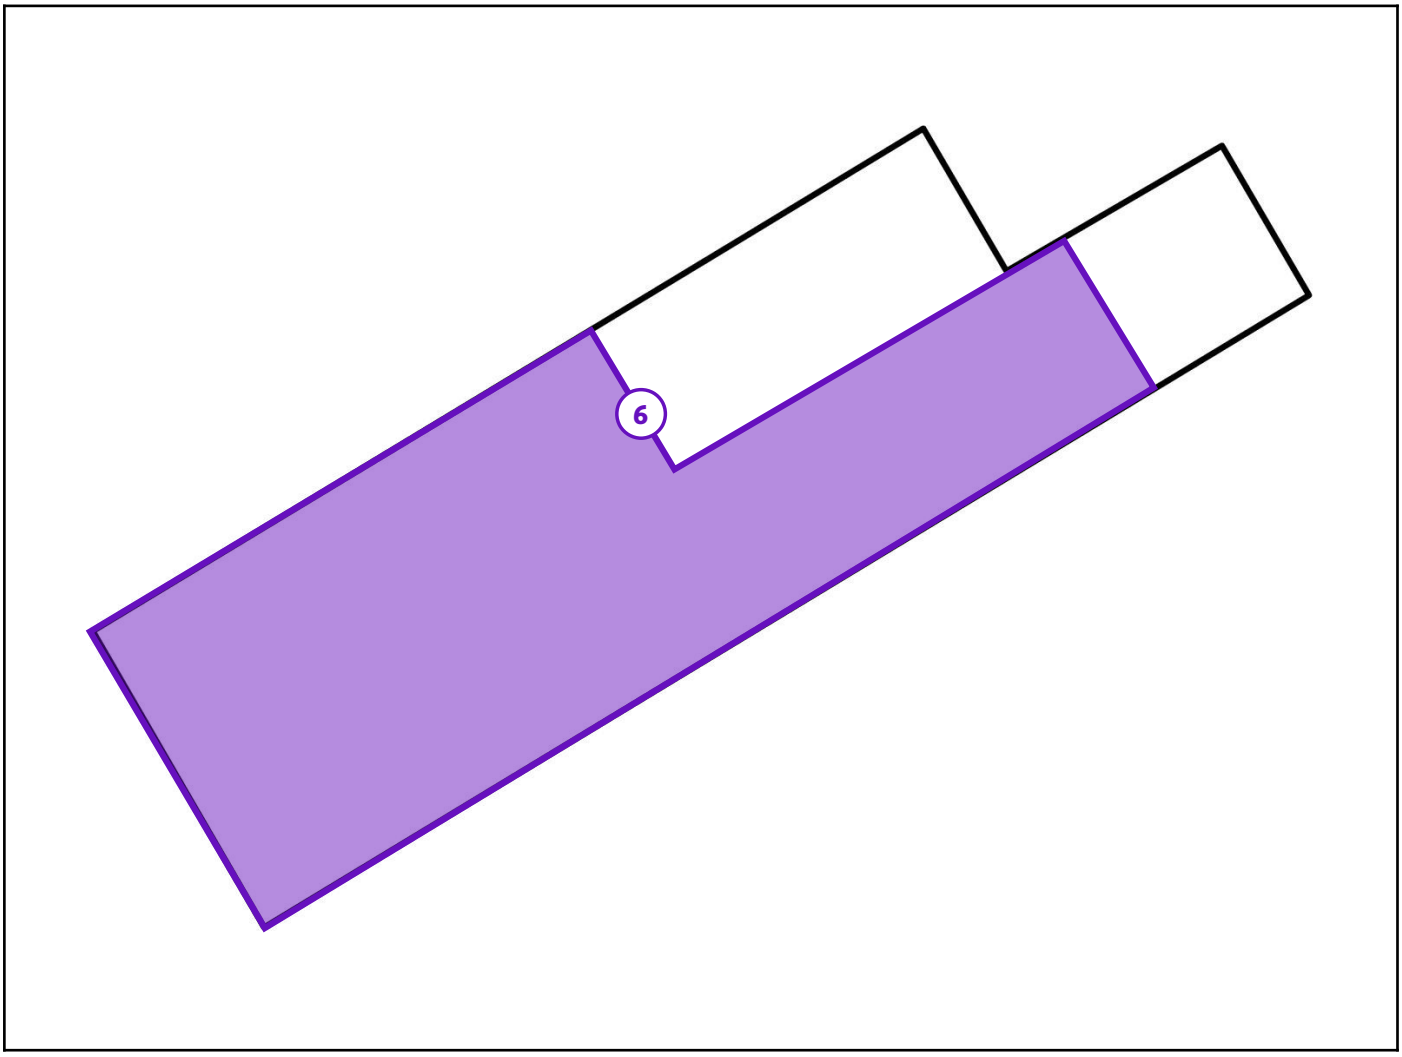
Plan 1.11: Onderdak

Beschrijving	Type	Actie
6. Materialen onder de dakbedekking	Beperking	-

Uitleg van de asbestdeskundige: Omwille van de toestand van de dakbedekking, met name de poreuze eigenschappen van de dakpannen, was een visuele inspectie van het onderdak niet mogelijk zonder destructieve handelingen te stellen. Bijgevolg kon de aanwezigheid, samenstelling en eventuele asbesthoudendheid van het onderdak en/of onderliggende materialen niet worden vastgesteld binnen de scope van deze niet-destructieve inspectie. Eventueel aanwezige materialen onder de dakbedekking werden derhalve niet beoordeeld en zijn expliciet uitgesloten van de vaststellingen en conclusies van dit verslag. Voor een sluitende beoordeling van het onderdak en de onderliggende opbouw is een aanvullend destructief onderzoek noodzakelijk.

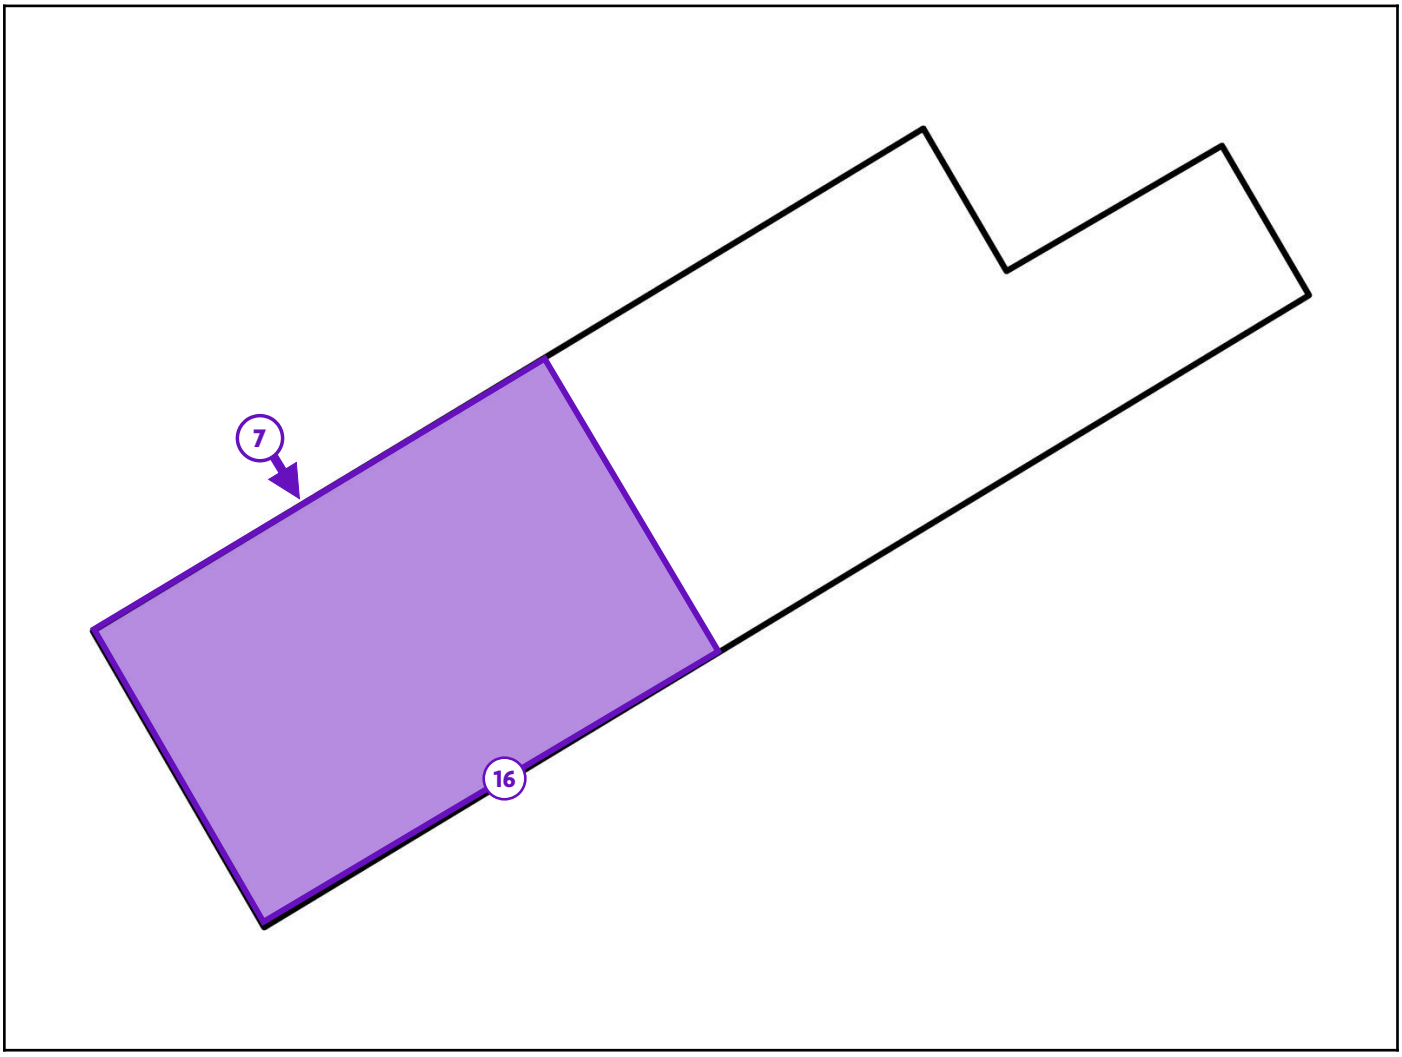
Plan 1.12: Dak

Beschrijving	Type	Actie
7. Materialen van rookgaskanalen	Beperking	-
16. Dakbedekking - puntdak	Overige ruimte of materiaal	-

Uitleg van de asbestdeskundige: De boven- en binnenzijde van de schouw werden niet geïnspecteerd en maken geen deel uit van de uitgevoerde expertiseopdracht. Deze delen waren niet visueel toegankelijk en werden niet destructief onderzocht. Bijgevolg kan geen uitspraak worden gedaan over de eventuele aanwezigheid van asbesthoudende materialen, waaronder asbesthoudende doorvoeren, in deze niet-geïnspecteerde zones. Het vaststellen van de aanwezigheid van dergelijke materialen vereist een aanvullend, gericht en desgevallend destructief onderzoek.

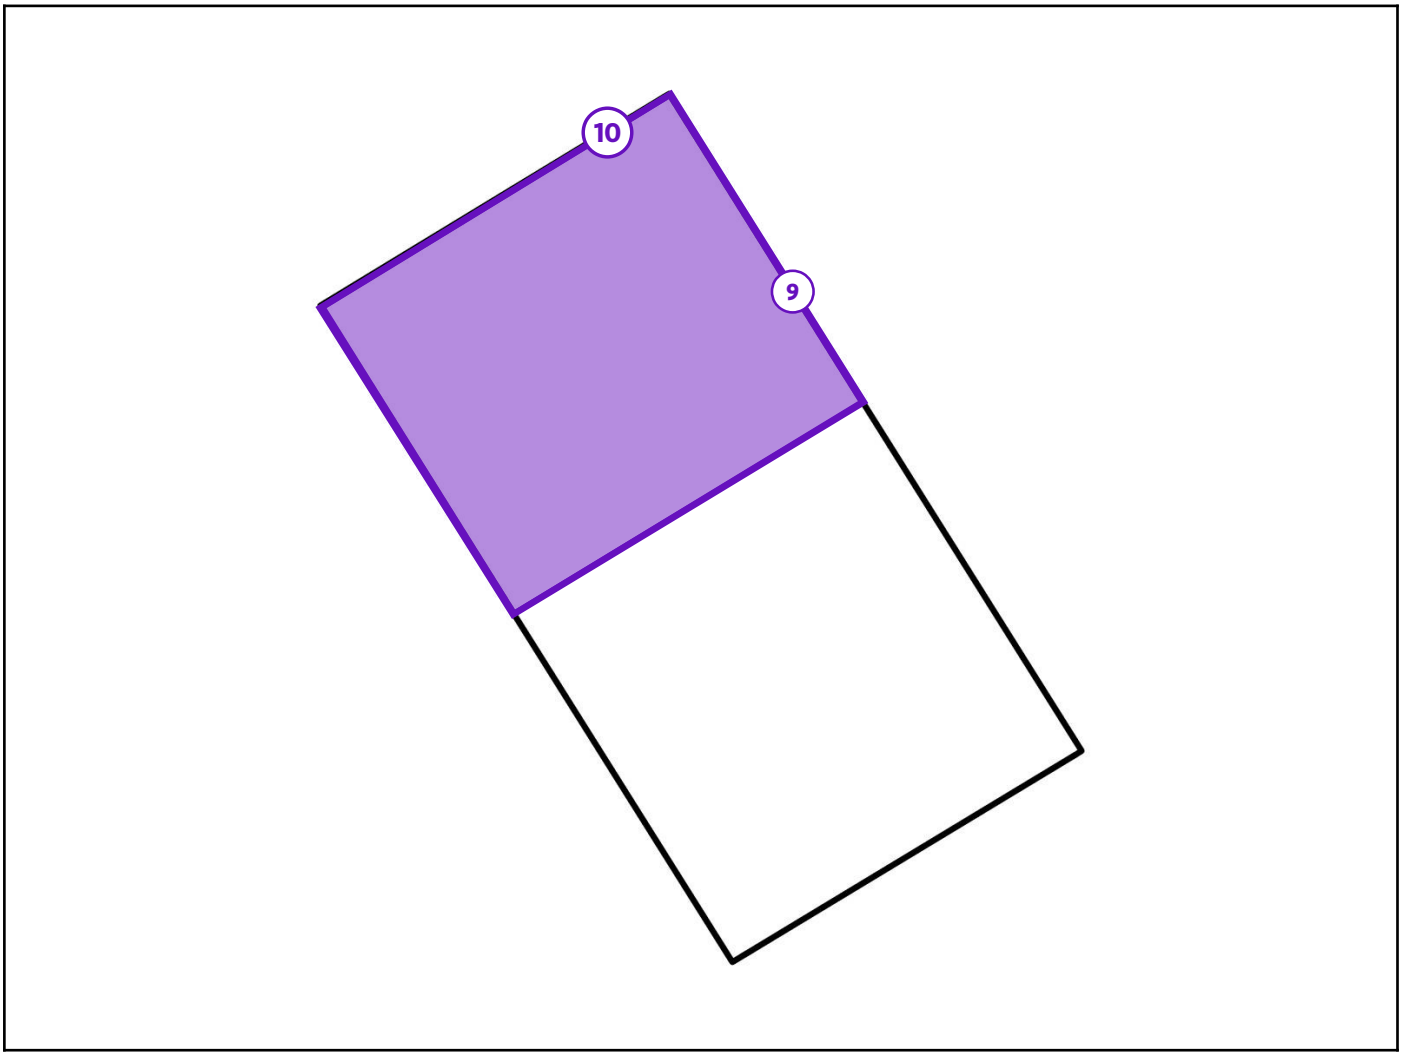
Plan 2.1: Grondplan tuinhuis

Beschrijving	Type	Actie
9. Muur plaat	Advies	-
10. Plafond plaat	Advies	-

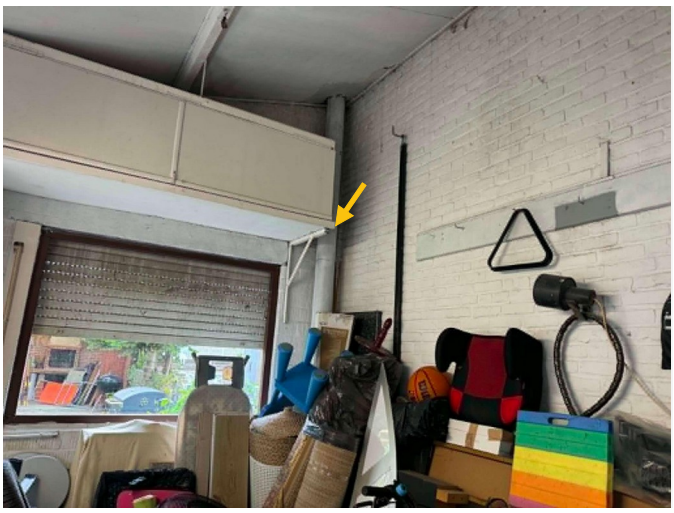
Fiche 2: Buis

Conclusie

Dringend verwijderen

Eindbeoordeling materiaalrisico	Hoog materiaalrisico en/of hoge kans op vezelvrijgave

Gebondenheid	Categorie 1: hechtgebonden in oorsprong
Asbestsoort (vezeltype)	Crocidoliet aanwezig
Asbestconcentratie	Laag (< 50%)
Afschermingsgraad van het gehele materiaal	Geheel of deels vrij aan de binnenlucht, maar geen contact met binnenluchtstromen
Toestand van het materiaal	Matig beschadigd, matig verweerd

Beschrijving	Buis
Omgeving	Binnen
Primaire drager	Binnenwand
Asbestmateriaal	Verloren bekisting - Buis, koker
Bindmiddel van asbestmateriaal	Cement
Gebondenheid op basis van bindmiddel	Hecht
Hoeveelheid (lengte - omtrek - dikte - aantal)	• 25,00 m - 30,00 cm - 2,00 cm - 1 stuk
Totaal volume	0,15 m^3
Eenvoudig bereikbaar	Ja
Bevestigingswijze	• Onbekend
Identificatiemethode	De asbestdeskundige beoordeelt het materiaal als asbestverdacht en dus asbesthoudend, en dit zonder monstername. Motivatie: De opdrachtgever weigert om het materiaal te laten bemonsteren.
Destructieve handeling voor identificatie	Nee
Opmerking	Dit is een inschatting van de hoeveelheid, van de delen die we zien. De asbesthoudende buizen bevindt zich in de aanbouw, het stooklokaal en de kelder. De locaties hiervan zijn aangeduid op de bijgevoegde plannen.

Te nemen maatregelen

- Zorg voor een veilig beheer. Vermijd het beschadigen van het asbestmateriaal. Controleer de toestand jaarlijks op wijzigingen.
- Voer bijkomende staalname(s) uit.

- Eenvoudige handelingen: enkel door erkend asbestverwijderaar
  Het is aangewezen dit materiaal te laten verwijderen door een erkend asbestverwijderaar of iemand met opleidingsattest éénvoudige handelingen. Het materiaal moet volledig gefixeerd kunnen worden voor de verwijdering. Als dit materiaal kan verwijderd worden zonder te breken, scheuren, beschadigen... en het asbest gefixeerd is, dan kan dit met eenvoudige handelingen. Vermijd stofvorming op elk moment van de werken. Het gebruik van sneldraaiende werktuigen (boormachine, slijpschijf, hogedrukreiniger...) is verboden. Zorg voor gepaste persoonlijke beschermingsmiddelen: minimaal FFP3-mondmasker (EN 149), wegwerpoverall met kap (minimaal Cat III, type 5/6), wegwerphandschoenen en overschoenen of afspoelbaar schoeisel. Afval:. Een recyclagepark aanvaardt geen niet-hechtgebonden asbestafval. Het niet-hechtgebonden asbestafval dubbel verpakt afvoeren via een geregistreerd asbestinzamelaar

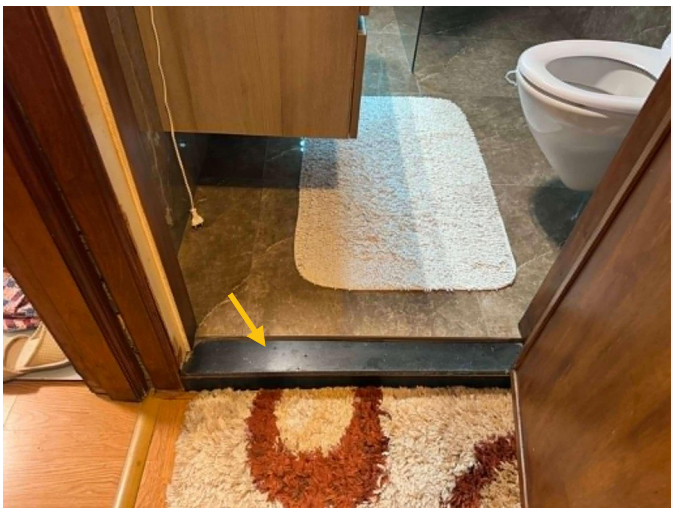
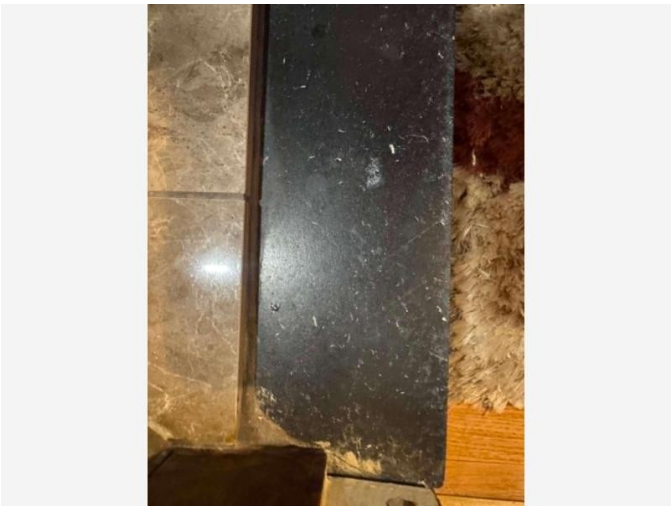
Fiche 4: Massal - deurdorpel

Conclusie

Zorgvuldig beheren

Eindbeoordeling materiaalrisico	Laag materiaalrisico en/of verlaagde kans op vezelvrijgave

Gebondenheid	Categorie 1: hechtgebonden in oorsprong
Asbestsoort (vezeltype)	Alleen chrysotiel aanwezig
Asbestconcentratie	Laag (< 50%)
Afschermingsgraad van het gehele materiaal	Geheel of deels vrij aan de binnenlucht, maar geen contact met binnenluchtstromen
Toestand van het materiaal	Licht beschadigd, licht verweerd. Intacte calciumsilicaatplaat of materiaal met categorie 3-gebondenheid

Beschrijving	Massal - deurdorpel
Omgeving	Binnen
Primaire drager	Vloer
Asbestmateriaal	Plaat, paneel, tablet - Type Massal
Bindmiddel van asbestmateriaal	Cement
Gebondenheid op basis van bindmiddel	Hecht
Hoeveelheid (oppervlakte - dikte - aantal)	• 0,02 m^2 - 2,00 cm - 1 stuk
Totaal volume	< 0,001 m^3
Eenvoudig bereikbaar	Ja
Bevestigingswijze	• Onbekend
Identificatiemethode	De asbestdeskundige beoordeelt het materiaal als asbestverdacht en dus asbesthoudend, en dit zonder monstername. Motivatie: De opdrachtgever weigert om het materiaal te laten bemonsteren.
Destructieve handeling voor identificatie	Nee
Opmerking	Dit is een inschatting van de hoeveelheid.

Te nemen maatregelen

- Zorg voor een veilig beheer. Vermijd het beschadigen van het asbestmateriaal. Controleer de toestand jaarlijks op wijzigingen.
- Voer bijkomende staalname(s) uit.

- Eenvoudige handelingen: mag via doe-het-zelf of door werknemer(s) met opleidingsattest eenvoudige handelingen
  Als dit materiaal verwijderd kan worden zonder het te breken, te beschadigen..., dan mag met dit met eenvoudige handelingen. Vermijd stofvorming en stofverspreiding op elk moment van de werken. Bevochtig of fixeer het materiaal. Het gebruik van sneldraaiende werktuigen (boormachine, slijpschijf, hogedrukreiniger...) is verboden. Zorg voor gepaste persoonlijke beschermingsmiddelen: minimaal FFP3-mondmasker (EN 149), wegwerpoverall met kap (minimaal Cat III, type 5/6), wegwerphandschoenen en overschoenen of afspoelbaar schoeisel. Afval: particulieren kunnen dit verpakt aanbieden bij hun recyclagepark (raadpleeg de voorwaarden van uw recyclagepark). Bij verwijdering door een aannemer of erkend asbestverwijderaar staat die normaal zelf in voor de correcte afvoer van het afval. Bewaar bewijsdocumenten van de asbestverwijdering (facturen, werkplannen, foto's, afgiftebewijzen afval, vrijgavemetingen...) met het oog op een aanpassing van het asbestattest. Raadpleeg voor de start van de

- Eenvoudige handelingen: enkel door erkend asbestverwijderaar
  Het is aangewezen dit materiaal te laten verwijderen door een erkend asbestverwijderaar of iemand met opleidingsattest éénvoudige handelingen. Het materiaal moet volledig gefixeerd kunnen worden voor de verwijdering. Als dit materiaal kan verwijderd worden zonder te breken, scheuren, beschadigen... en het asbest gefixeerd is, dan kan dit met eenvoudige handelingen. Vermijd stofvorming op elk moment van de werken. Het gebruik van sneldraaiende werktuigen (boormachine, slijpschijf, hogedrukreiniger...) is verboden. Zorg voor gepaste persoonlijke beschermingsmiddelen: minimaal FFP3-mondmasker (EN 149), wegwerpoverall met kap (minimaal Cat III, type 5/6), wegwerphandschoenen en overschoenen of afspoelbaar schoeisel. Afval:. Een recyclagepark aanvaardt geen niet-hechtgebonden asbestafval. Het niet-hechtgebonden asbestafval dubbel verpakt afvoeren via een geregistreerd asbestinzamelaar
