Asbestinventarisattest

Driekoningenstraat 67, 2600 Antwerpen

Attestnummer : **20250325-000437.000**
Uitgegeven op : **25.03.2025**
Geldig tot : **25.03.2030**

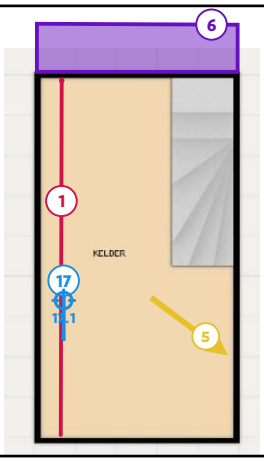
Plan 1.1: Kelder

Beschrijving	Type	Actie
1. Cementbuis kelder	Asbestmateriaal	Dringend verwijderen
5. Elektrische meter	Asbestmateriaal	Zorgvuldig beheren
6. Kruipkelder	Beperking	-
17. Leidingisolatie (gips)	Geen asbest	-
17.1 Code: 5	Puntmonster	-

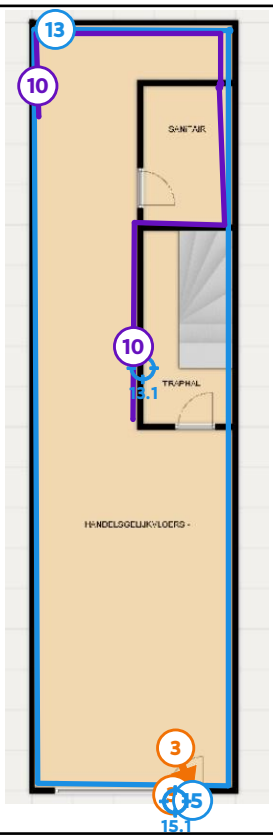
Plan 1.2: Gelijkvloers

Beschrijving	Type	Actie
3. Glasal deurpaneel	Asbestmateriaal	Verwijderen
10. Faiencetegels	Advies	-
13. Pleisterwerk wanden	Geen asbest	-
13.1 Code: 1	Mengmonster	-
15. Mastiek	Geen asbest	-
15.1 Code: 6	Puntmonster	-

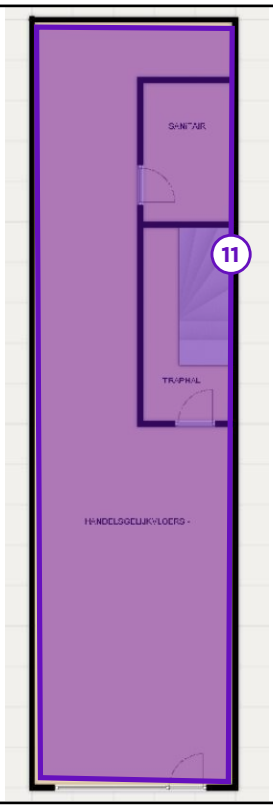
Plan 1.3: Gelijkvloers plafonds

Beschrijving	Type	Actie
11. Plafonds bestaande uit voorzetpanelen	Advies	-

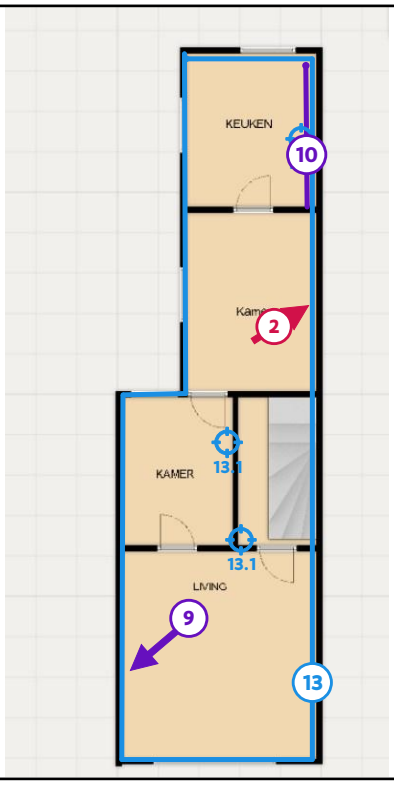
Plan 1.4: 1e verdiep

Beschrijving	Type	Actie
2. Kachelkoord	Asbestmateriaal	Dringend verwijderen
9. Oude gaskachels	Advies	-
10. Faiencetegels	Advies	-
13. Pleisterwerk wanden	Geen asbest	-
13.1 Code: 1	Mengmonster	-

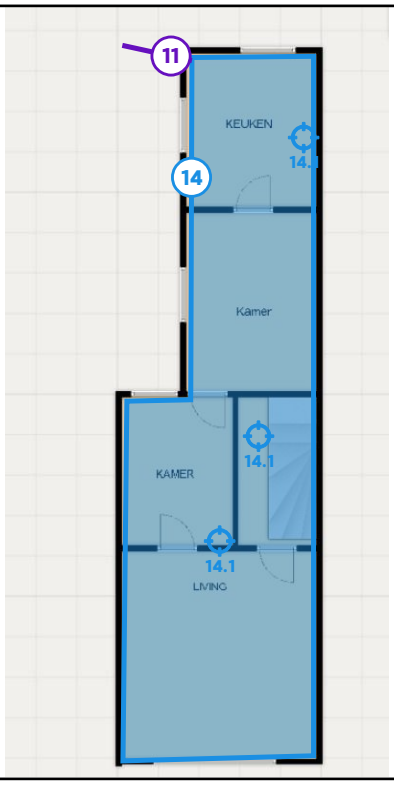
Plan 1.5: 1e verdiep Plafonds

Beschrijving	Type	Actie
11. Plafonds bestaande uit voorzetpanelen	Advies	-
14. Pleisterwerk plafonds	Geen asbest	-
14.1 Code: 2	Mengmonster	-

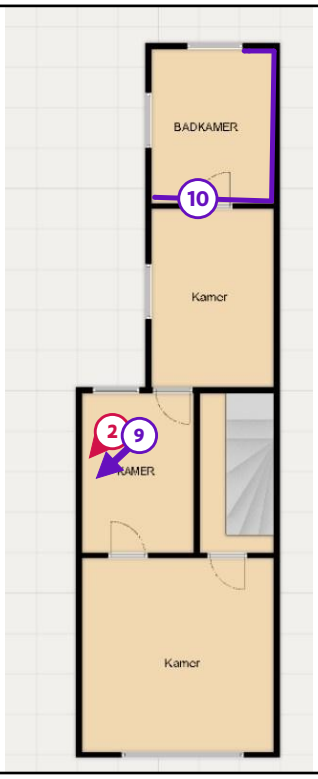
Plan 1.6: 2de verdiep

Beschrijving	Type	Actie
2. Kachelkoord	Asbestmateriaal	Dringend verwijderen
9. Oude gaskachels	Advies	-
10. Faiencetegels	Advies	-

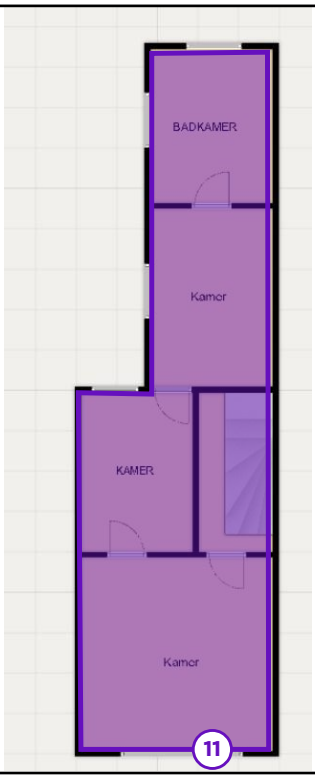
Plan 1.7: 2de verdiep plafonds

Beschrijving	Type	Actie
11. Plafonds bestaande uit voorzetpanelen	Advies	-

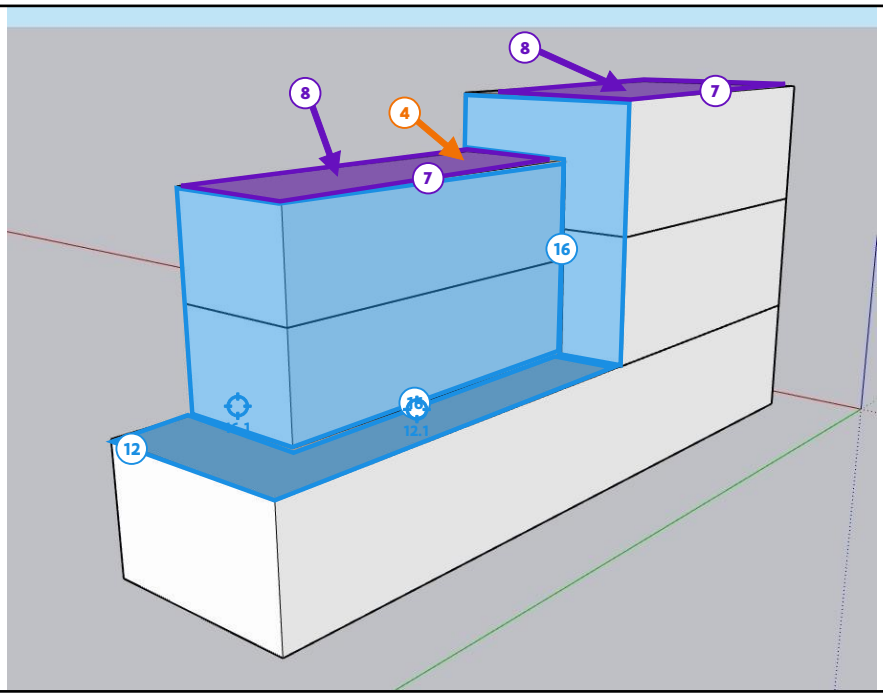
Plan 1.8: Snede achtergevel

Beschrijving	Type	Actie
4. Schouwhoed	Asbestmateriaal	Verwijderen
7. Dak (beperking)	Beperking	-
8. Schouw	Beperking	-
12. Roofing	Geen asbest	-
12.1 Code: 3	Puntmonster	-
16. Crepi gevels	Geen asbest	-
16.1 Code: 4	Puntmonster	-

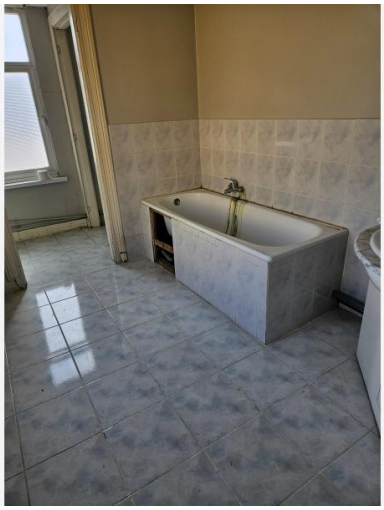
Fiche 10: Faiencetegels

Binnenwanden en/of plafonds afgewerkt met een intacte laag faiencetegels zonder zichtbare beschadigingen. Inspectie van de onderliggende lijmlaag of tegels zelf is niet mogelijk zonder uitbreiding naar een destructief onderzoek.

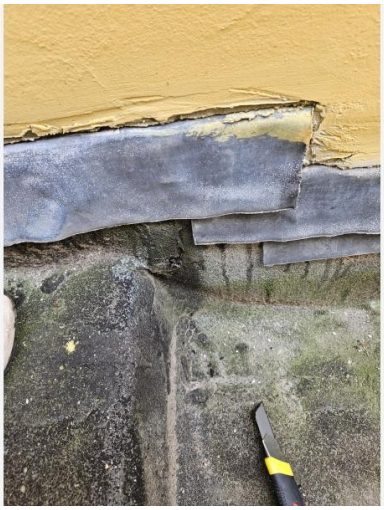
Fiche 12: Roofing

Geen asbest

#	Type	Referentie	Resultaat
12.1	Puntmonster	3	Geen asbest

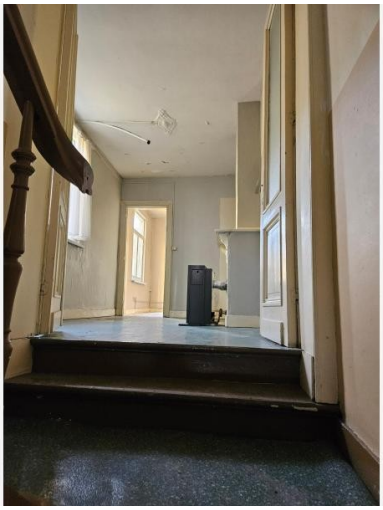
Fiche 13: Pleisterwerk wanden

Geen asbest

#	Type	Referentie	Resultaat
13.1	Mengmonster	1	Geen asbest
