Asbestinventarisattest

Drabstraat 119, 2640 Mortsel

Attestnummer : **20260827-000435.000**
Uitgegeven op : **27.08.2026**
Geldig tot : **27.08.2036**

Asbestveilig (maar niet asbestvrij)

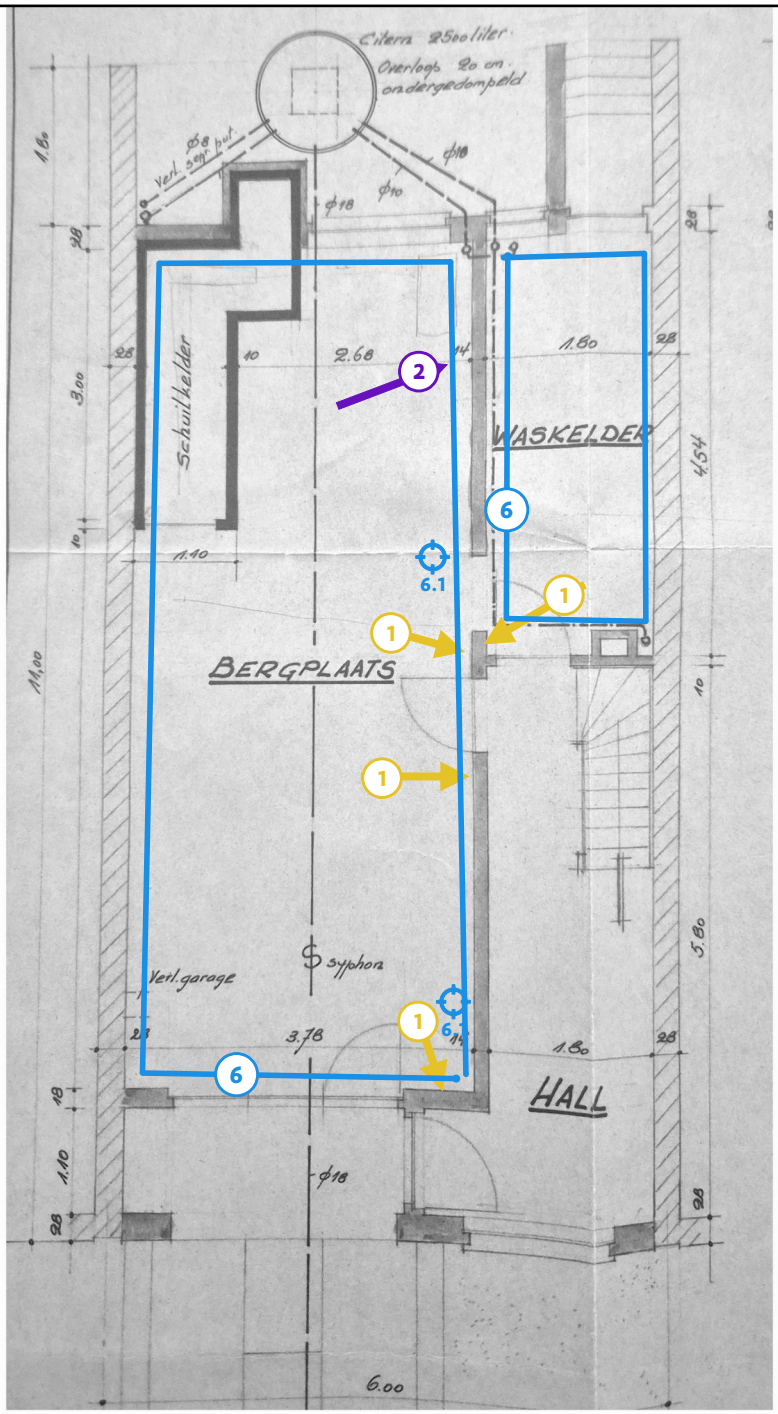
Plan 1.1: Plan GELIJKVLOERS

1. Bakeliet schakelaars/stopcontacten	Asbestmateriaal	Zorgvuldig beheren
2. Schoorsteen rookgaskanaal	Beperking	-
6. Cementering wand	Geen asbest	-
6.1 Code: M03	Mengmonster	-

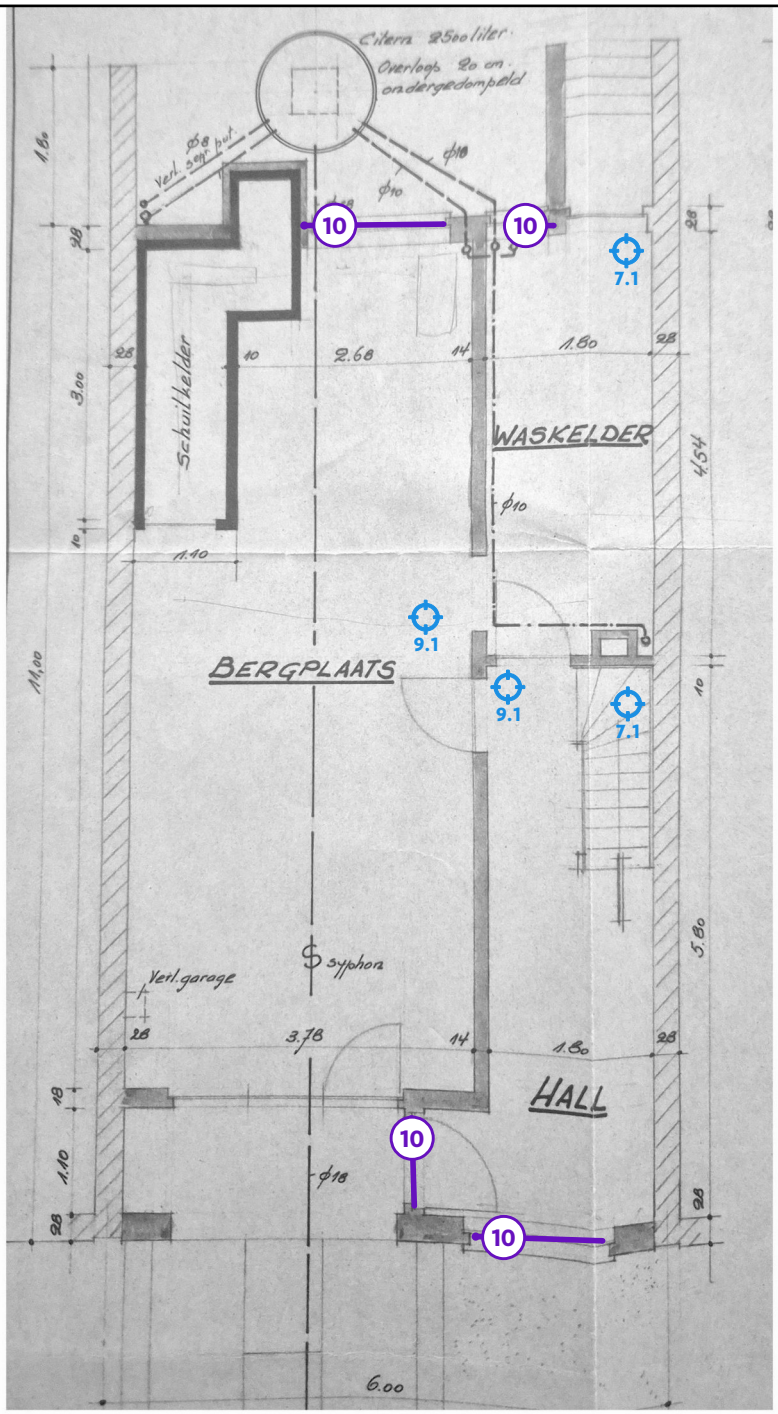
Plan 1.2: Plan GELIJKVLOERS kopie

waskalerder en hal bepleisterd (garage = cementering)

gelijkvloers: alle plafonds bepleisterd

7. Pleisterwerk muren	Geen asbest	-
7.1 Code: M01	Mengmonster	-
9. Pleisterwerk plafonds	Geen asbest	-
9.1 Code: M02	Mengmonster	-
10. Soepele raamkit - geen asbest	Overige ruimte of materiaal	-

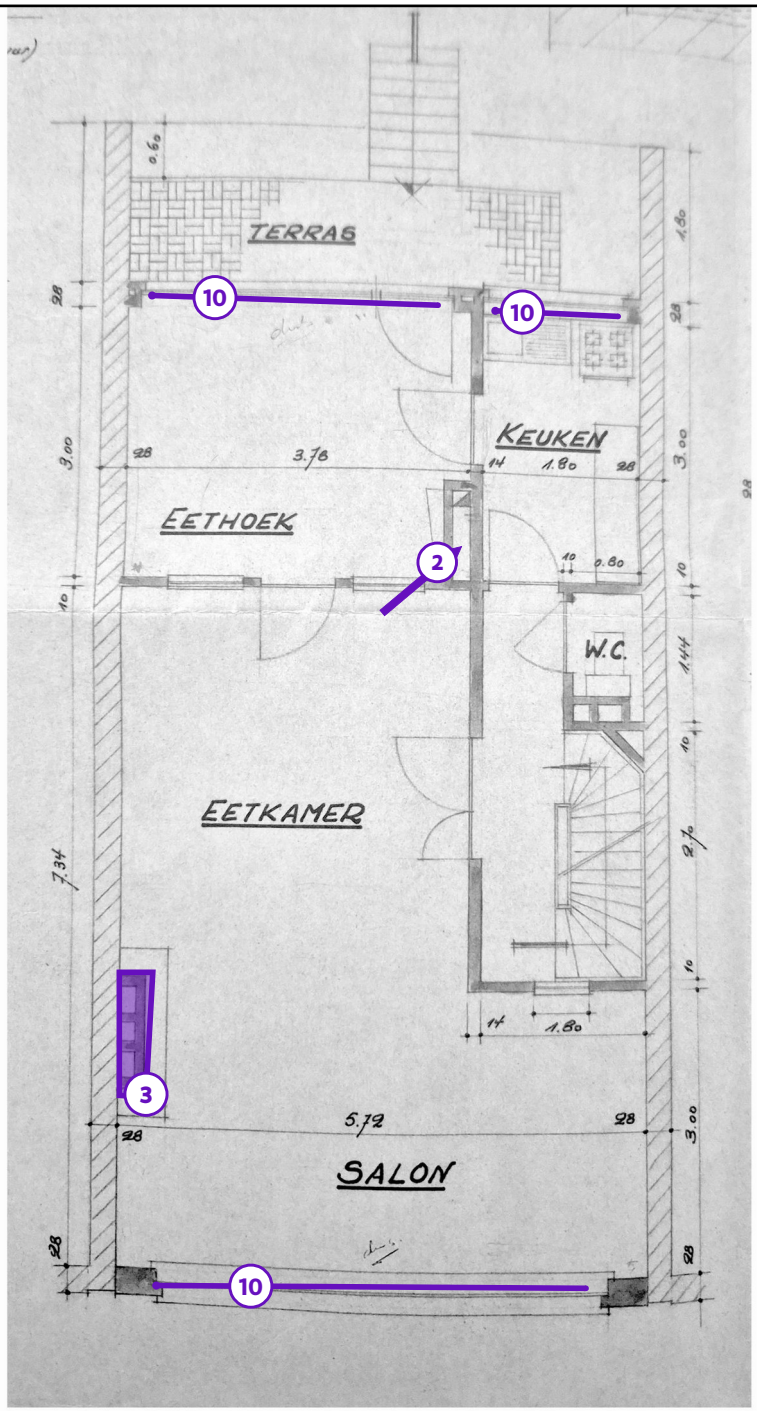
Plan 1.3: Plan 1e VERDIEPING

* alle wanden bepleisterd

2. Schoorsteen rookgaskanaal	Beperking	-
3. Schoorsteen rookgaskanaal	Beperking	-
7. Pleisterwerk muren	Geen asbest	-
10. Soepele raamkit - geen asbest	Overige ruimte of materiaal	-

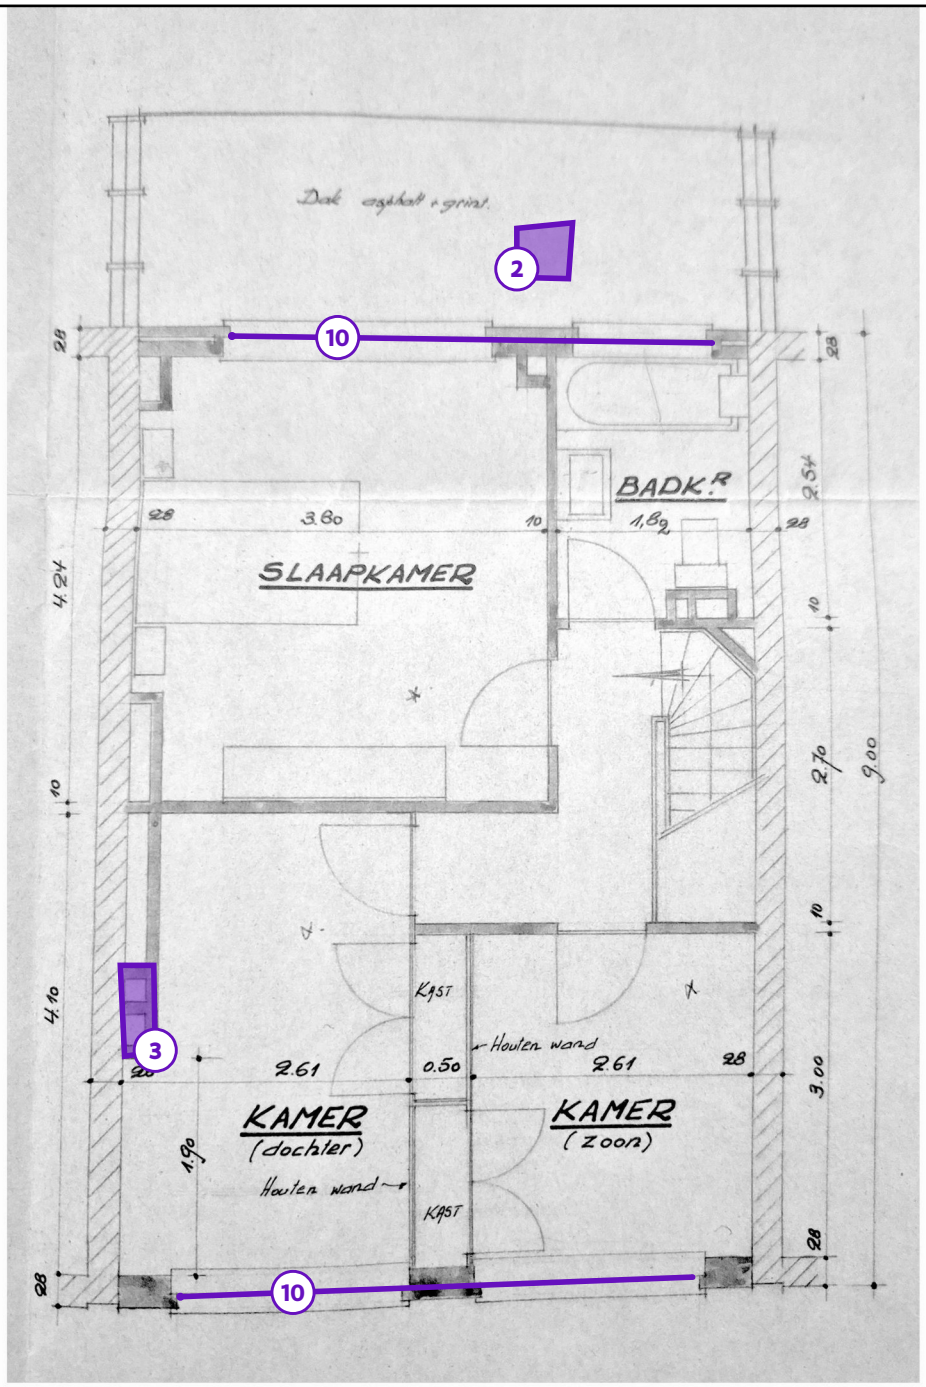
Plan 1.5: Plan 2e VERDIEPING

* alle wanden bepleisterd

2. Schoorsteen rookgaskanaal	Beperking	-
3. Schoorsteen rookgaskanaal	Beperking	-
7. Pleisterwerk muren	Geen asbest	-
10. Soepele raamkit - geen asbest	Overige ruimte of materiaal	-

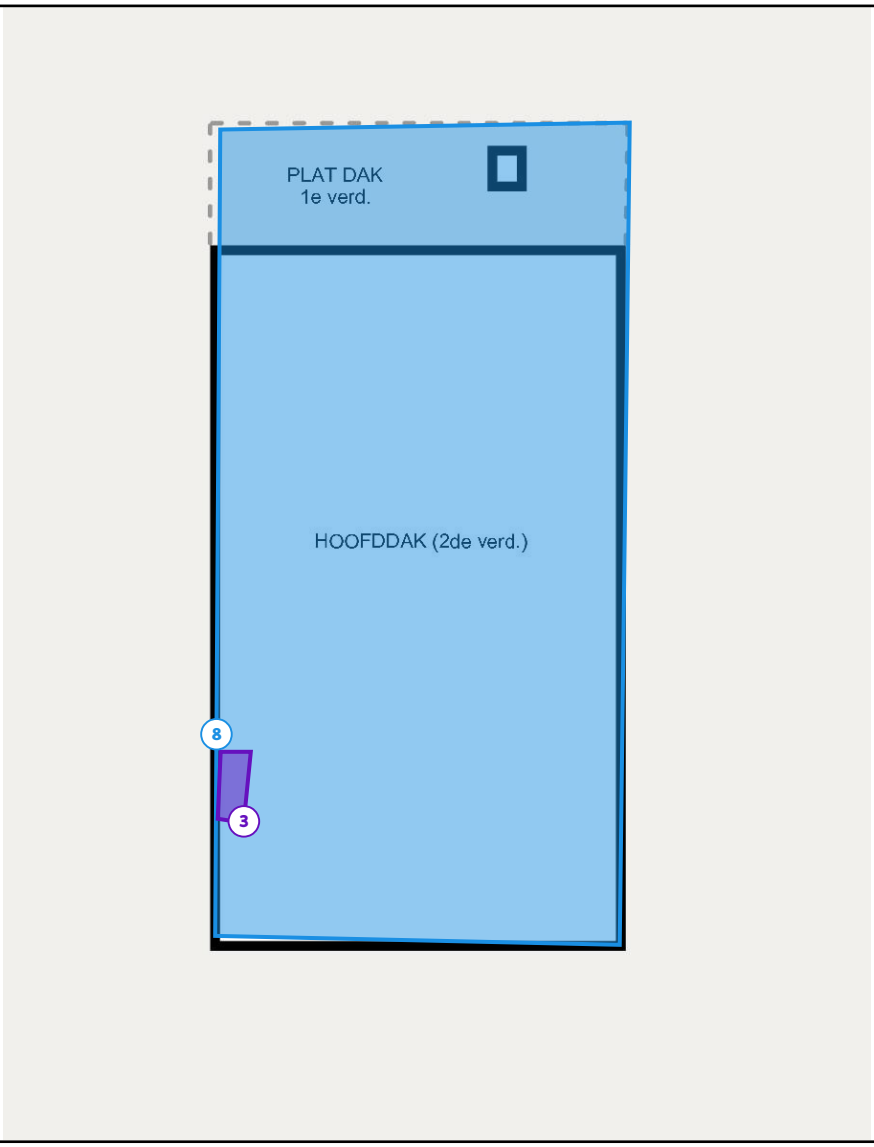
Plan 1.7: Plan DAK

Beschrijving	Type	Actie
3. Schoorsteen rookgaskanaal	Beperking	-
8. Dakbedekking Roofing	Geen asbest	-

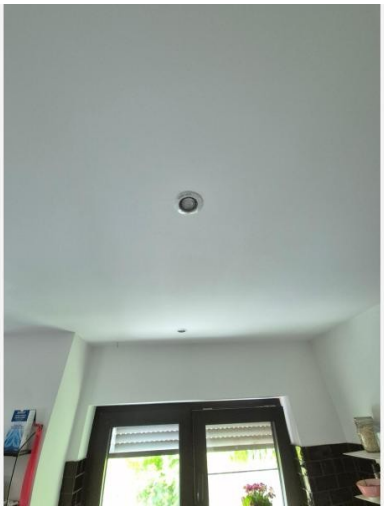
Fiche 4: Gipsplaat plafond

Gipskartonplaten plafond is niet asbestverdacht. echter kan er geen uitspraak gedaan worden over evntueel aanwezige materialen/lagen zonder destructief onderzoek.

Basis voor advies	De asbestdeskundige beoordeelt het materiaal als niet-asbestverdacht.

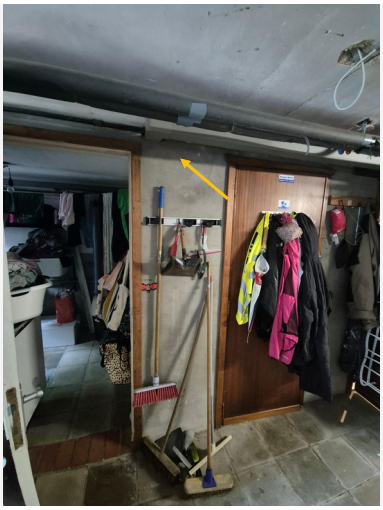
Fiche 6: Cementering wand

Geen asbest

#	Type	Referentie	Resultaat
6.1	Mengmonster	M03	Geen asbest

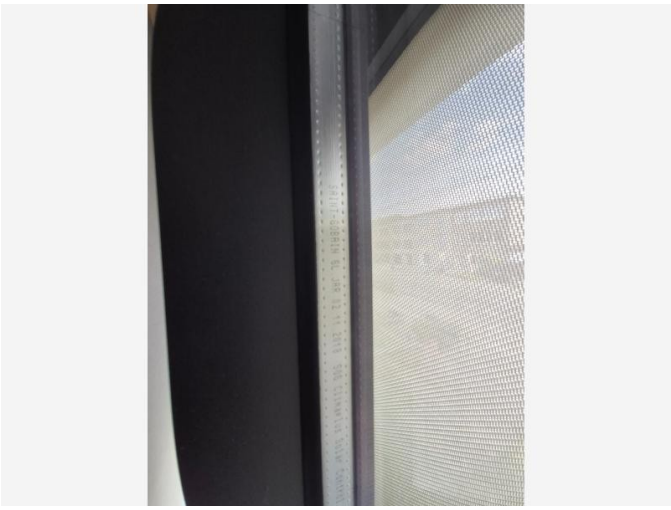
Beschrijving	Notitie	Terug te vinden op plannen
Fiche 10: Soepele raamkit - geen asbest	Soepele, raamkit rond aluminium ramen. . Rubbers en Siliconen- of acrylaatkitten bevatten geen asbest. Het betreft de afwerking aan het glas (binnen en buiten) en de aanwerking aan de muur. Ramen geplaatst in 2018	Plan 1.2: Plan GELIJKVLOERS kopie Plan 1.3: Plan 1e VERDIEPING Plan 1.5: Plan 2e VERDIEPING
Fiche 11: Recente CV ketel	Moderne CV ketel (condensatieketel) zonder asbesthoudenden materialen (fabricatiejaar 2022)	-
