# Asbestinventarisattest

Mayerlei 80, 2640 Mortsel

Attestnummer : **20250320-000177.000**
Uitgegeven op : **20.03.2025**
Geldig tot : **20.03.2035**

## Niet-asbestveilig

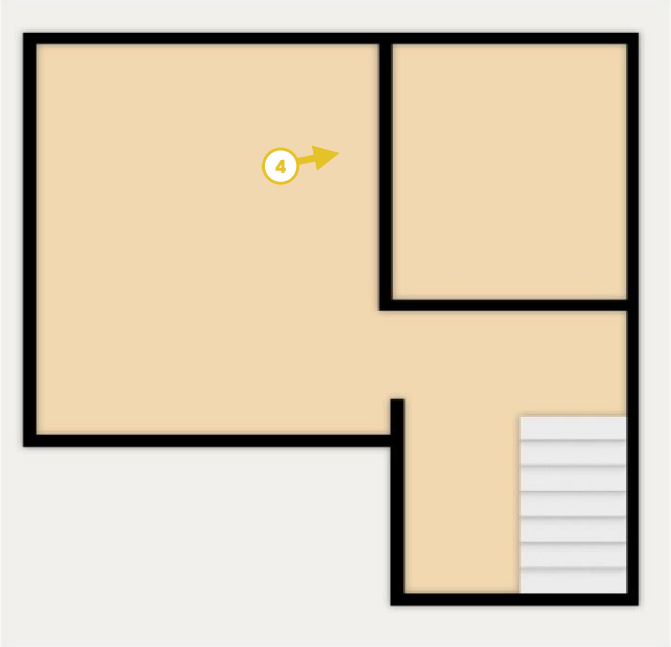
# Plan 1.1: Kelder

| Beschrijving | Type | Actie |
|---|---|---|
| 4. Elektrische meter | Asbestmateriaal | Zorgvuldig beheren |

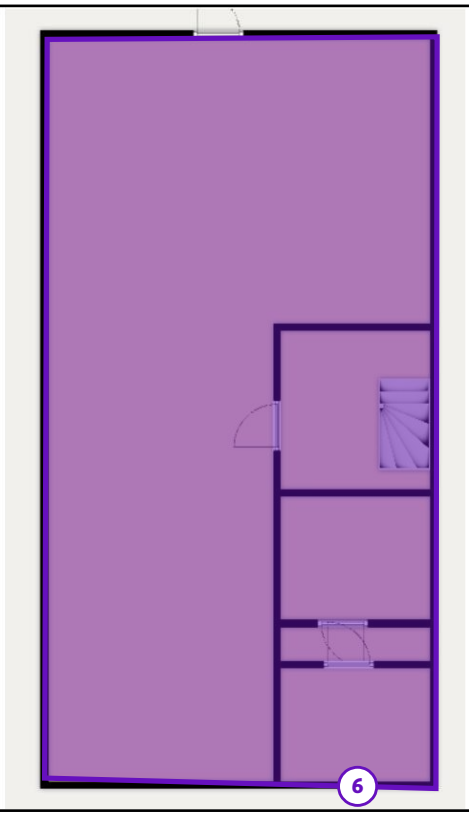
# Plan 1.2: Gelijkvloers

| Beschrijving | Type | Actie |
|---|---|---|
| 6. Plafonds bestaande uit voorzetpanelen | Advies | - |

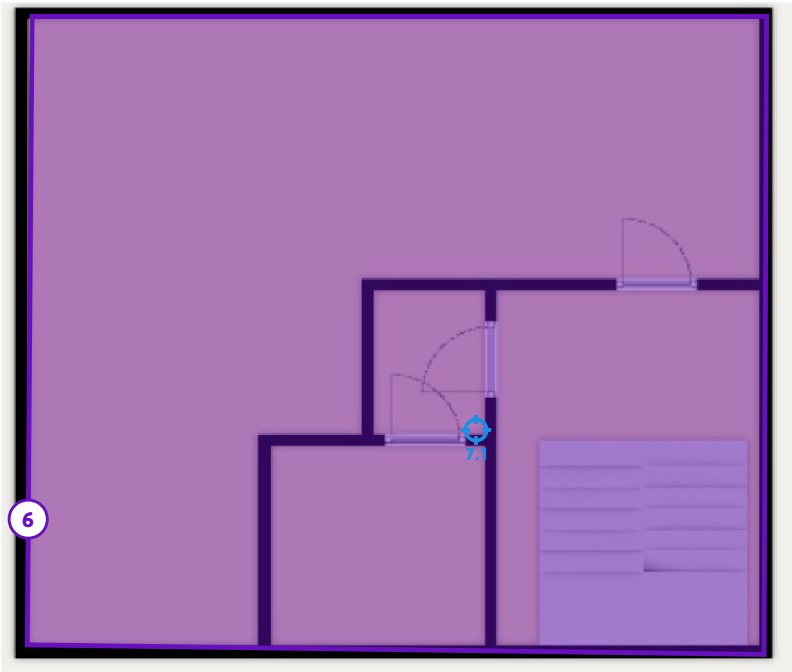
# Plan 1.3: 1ste verdieping

| Beschrijving | Type | Actie |
|---|---|---|
| 6. Plafonds bestaande uit voorzetpanelen | Advies | - |
| 7. Pleisterwerk wanden | Geen asbest | - |
| 7.1 Code: MM01 | Mengmonster | - |

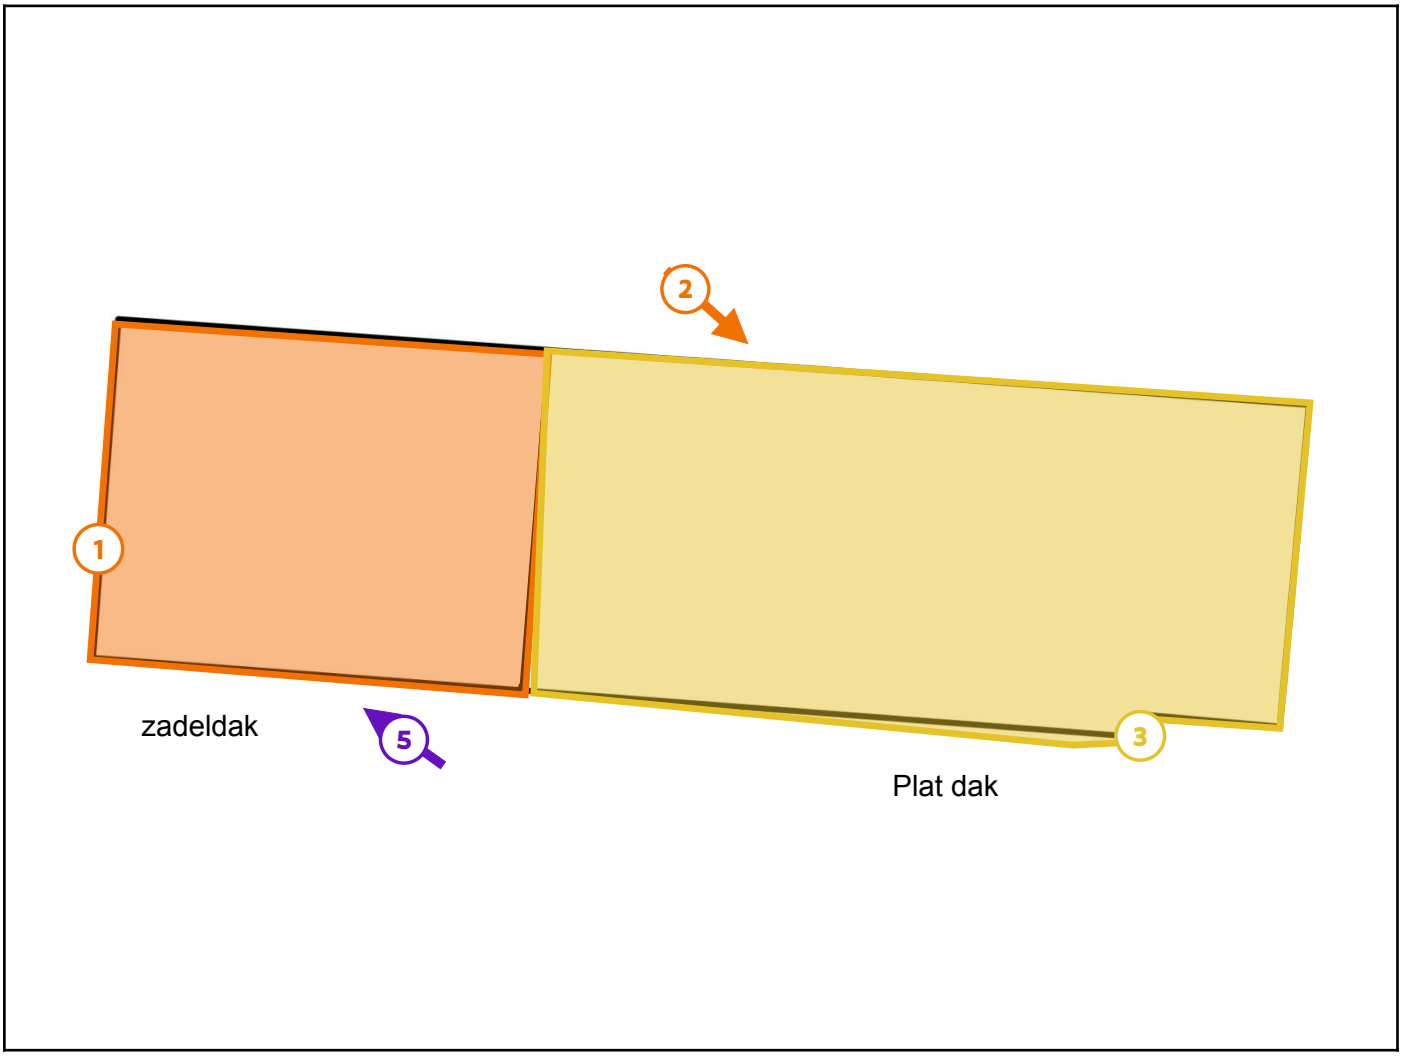
# Plan 1.5: dak

| Beschrijving | Type | Actie |
|---|---|---|
| 1. Dak bestaande uit leien | Asbestmateriaal | Verwijderen |
| 2. Schouw | Asbestmateriaal | Verwijderen |
| 3. Roofing plat dak | Asbestmateriaal | Zorgvuldig beheren |
| 5. Schouw | Beperking | - |

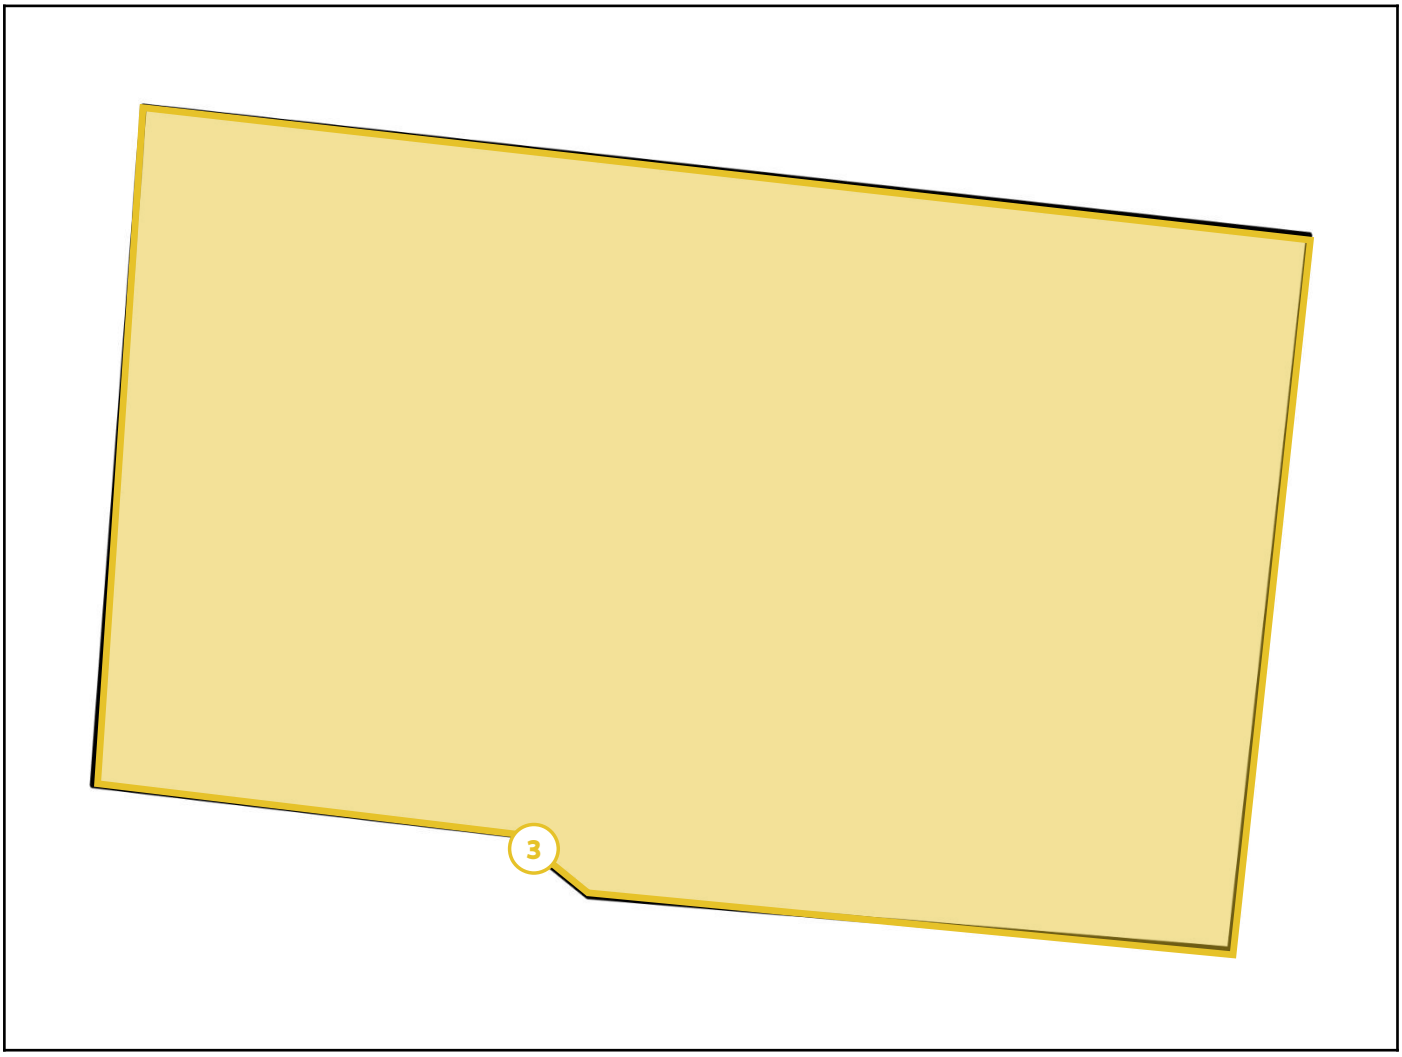
# Plan 2.1: Bijgebouw plan

| Beschrijving | Type | Actie |
|---|---|---|
| 3. Roofing plat dak | Asbestmateriaal | Zorgvuldig beheren |

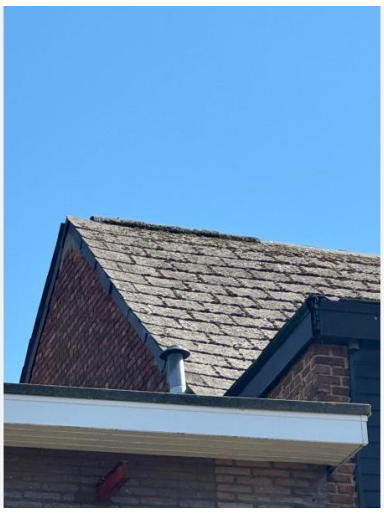
# Fiche 1: Dak bestaande uit leien

| **Eindbeoordeling materiaalrisico** | Verhoogd materiaalrisico en/of verhoogde kans op vezelvrijgave |

| **Asbestsoort (vezeltype)** | Crocidoliet aanwezig |
| **Toestand van het materiaal** | Matig beschadigd, matig verweerd |

| **Beschrijving** | Dak bestaande uit leien |
| **Hoeveelheid (oppervlakte - aantal)** | • 60,00 $m^2$ - 1 stuk |

Verwijderen

- Verwijder dit asbestmateriaal zo snel mogelijk. Volg de toestand goed op.
- Hemelwater dat afspoelt van asbestcement daken of gevels kan asbestdeeltjes bevatten. Gebruik het enkel voor gesloten circuits (bv. spoelen toiletten). Reinig na het vervangen van het dak of de gevel de dakgoten en regenwaterput of -ton om asbesthoudend sediment of slib te verwijderen

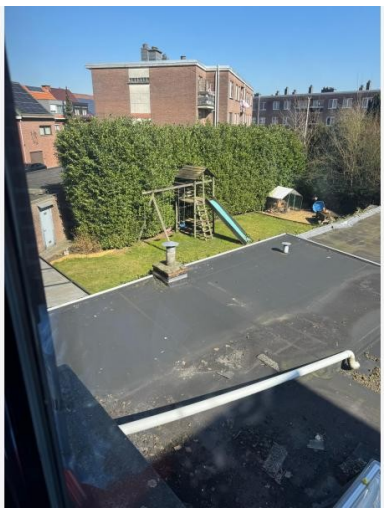
# Fiche 3: Roofing plat dak

| **Eindbeoordeling materiaalrisico** | Laag materiaalrisico en/of verlaagde kans op vezelvrijgave |

| **Asbestsoort (vezeltype)** | Alleen chrysotiel |
| **Toestand van het materiaal** | Licht beschadigd, licht verweerd. Intact calciumsilicaatmateriaal of categorie III 'gebondenheid' |

| **Beschrijving** | Roofing plat dak |
| **Opmerking** | Gezien geen bewijsdocumenten werden aangeleverd en er geen staal genomen kon worden zonder beschadigingen aan te brengen, zal het dak asbestverdacht zijn tot het tegendeel bewezen is. |

Zorgvuldig beheren

- Zorg voor een veilig beheer. Vermijd het beschadigen van het asbestmateriaal. Controleer de toestand jaarlijks op wijzigingen.

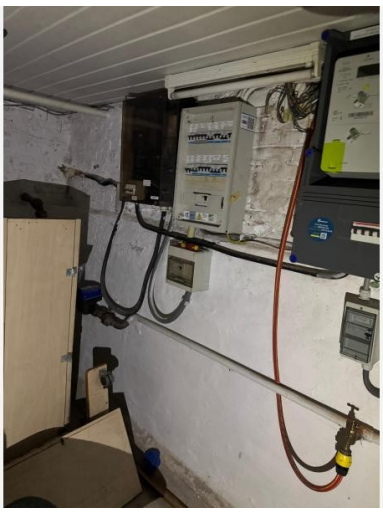
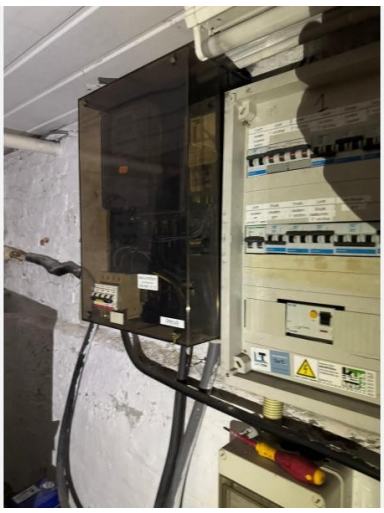
# Fiche 4: Elektrische meter

| **Eindbeoordeling materiaalrisico** | Zeer laag materiaalrisico en/of zeer lage kans op vezelvrijgave |

| **Asbestsoort (vezeltype)** | Crocidoliet aanwezig |
| **Toestand van het materiaal** | Onbeschadigd, niet verweerd |

| **Beschrijving** | Elektrische meter |
| **Asbestmateriaal** | Plaat, paneel, tablet - Type Bakeliet |

Zorgvuldig beheren

- Zorg voor een veilig beheer. Vermijd het beschadigen van het asbestmateriaal. Controleer de toestand jaarlijks op wijzigingen.

- Eenvoudige handelingen: mag via doe-het-zelf of door werknemer(s) met opleidingsattest eenvoudige handelingen
  Te verwijderen door de netbeheerder.
