Asbestinventarisattest

24059A1395/00Y000

Attestnummer : **20230205-000276.000**
Uitgegeven op : **05.02.2023**
Geldig tot : **05.02.2033**

Niet-asbestveilig

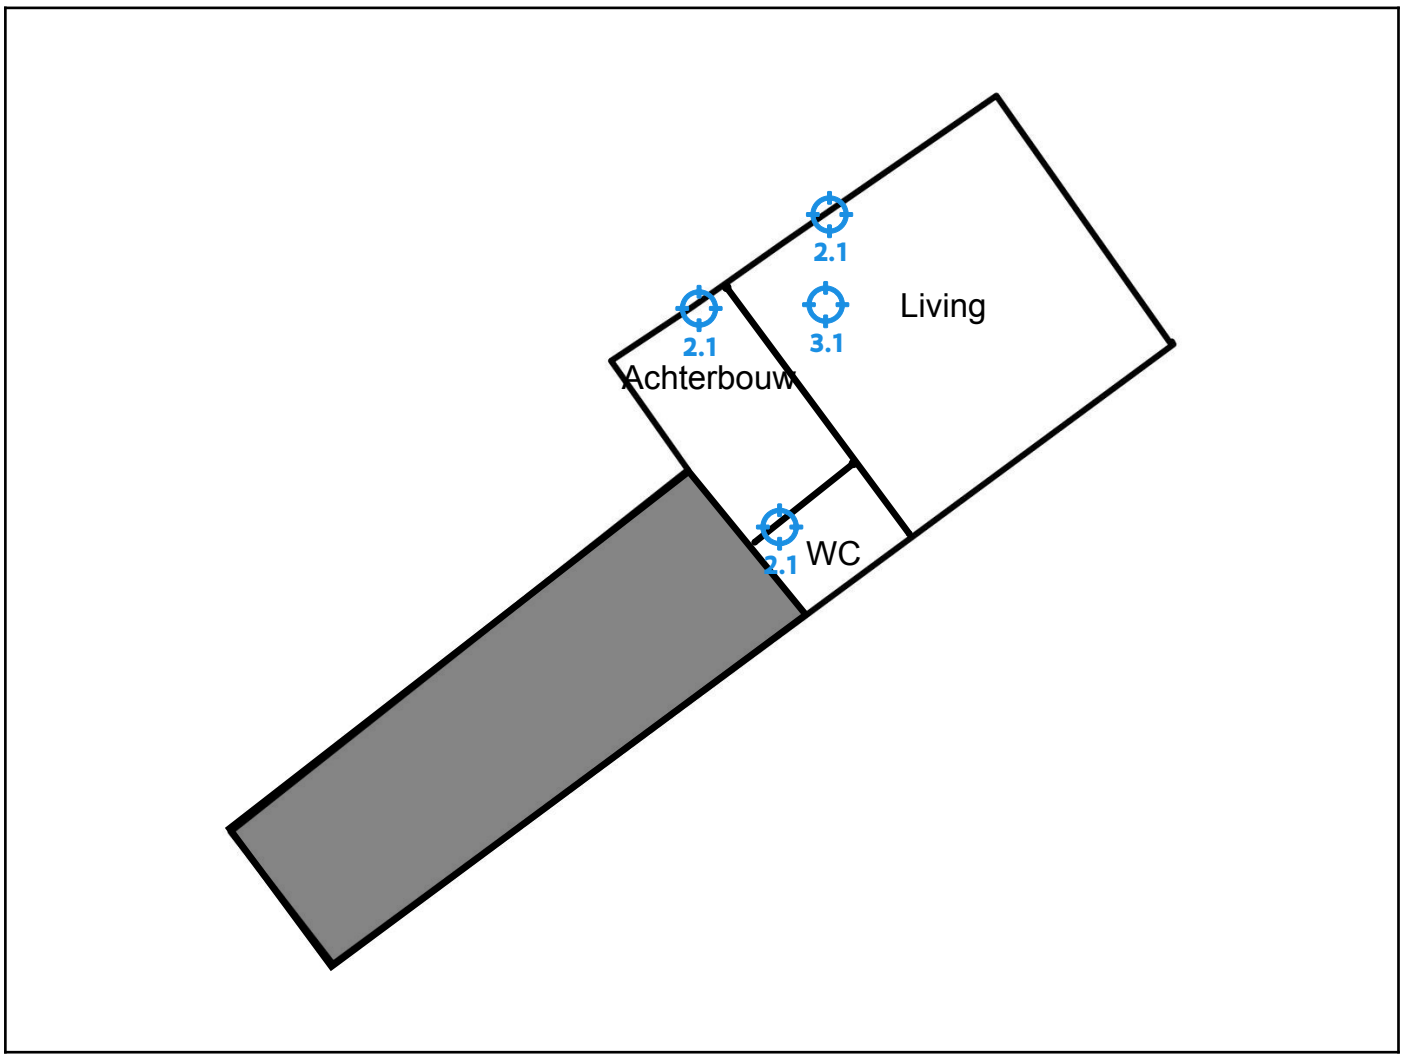
Plan 1.1: Gelijkvloers

Beschrijving	Type	Actie
2. pleister muren	Geen asbest	-
2.1 Code: MM01	Mengmonster	-
3. pleister plafond	Geen asbest	-
3.1 Code: MM02	Mengmonster	-

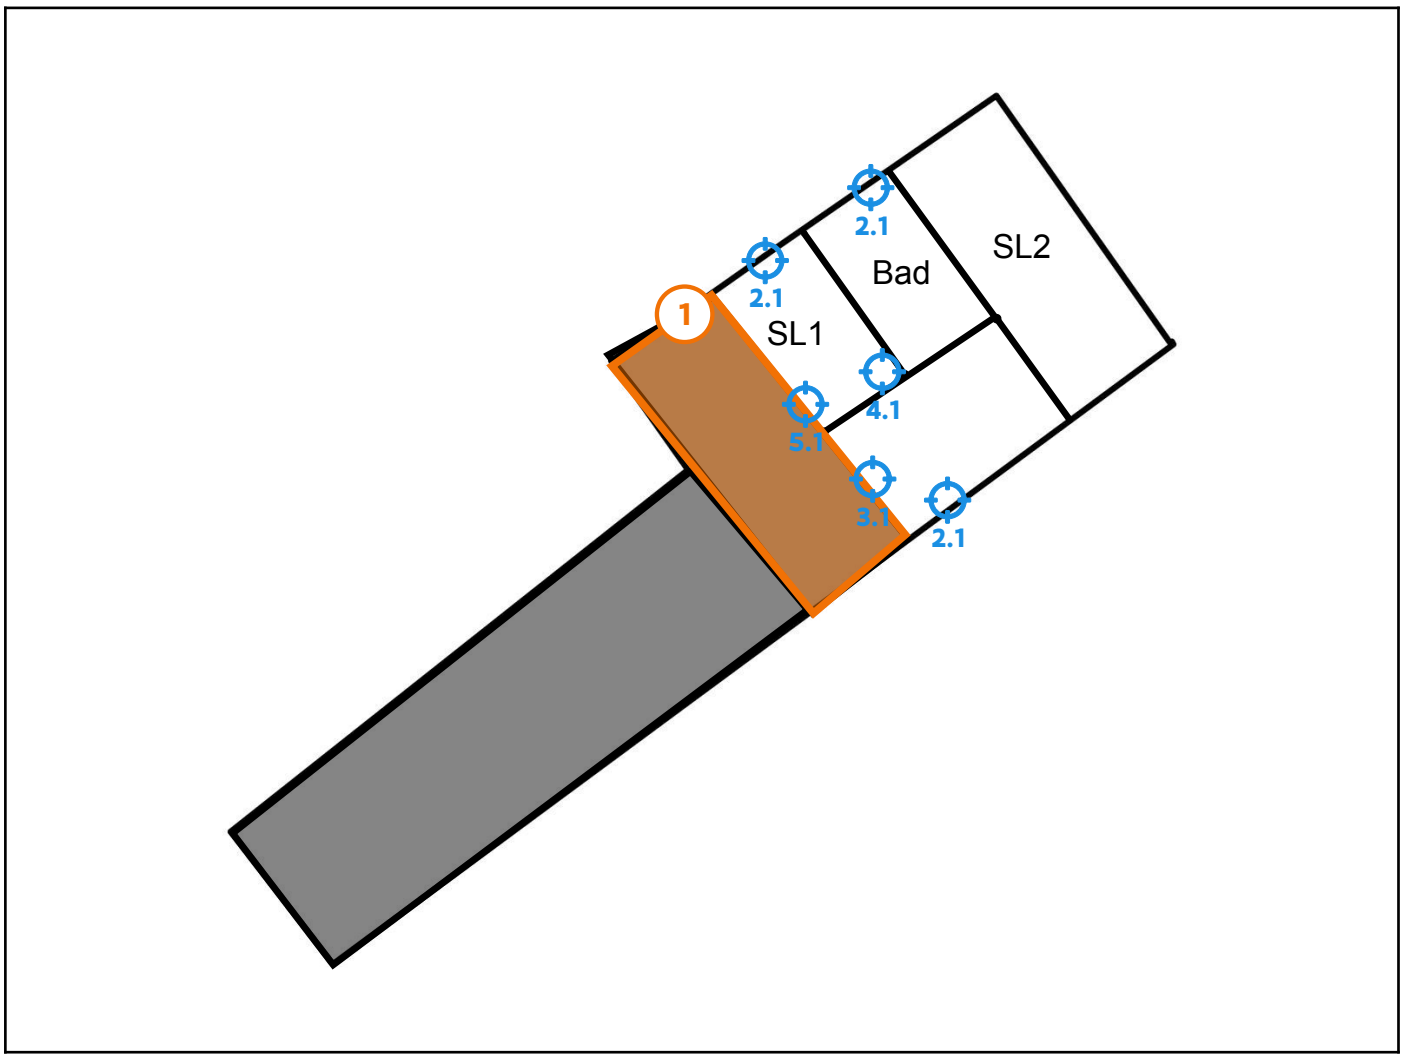
Plan 1.2: Verdiep

Beschrijving	Type	Actie
1. leien dak	Asbestmateriaal	Verwijderen
2. pleister muren	Geen asbest	-
2.1 Code: MM01	Mengmonster	-
3. pleister plafond	Geen asbest	-
3.1 Code: MM02	Mengmonster	-
4. vinyl sl1 1ste verdiep	Geen asbest	-
4.1 Code: MM03	Puntmonster	-

5. mastiek ramen	Geen asbest	-
5.1 Code: MM04	Puntmonster	-
