Asbestinventarisattest

Mechelsesteenweg 210/7, 2018 Antwerpen

Attestnummer : **20260716-000150.000**
Uitgegeven op : **16.07.2026**
Geldig tot : **16.07.2036**

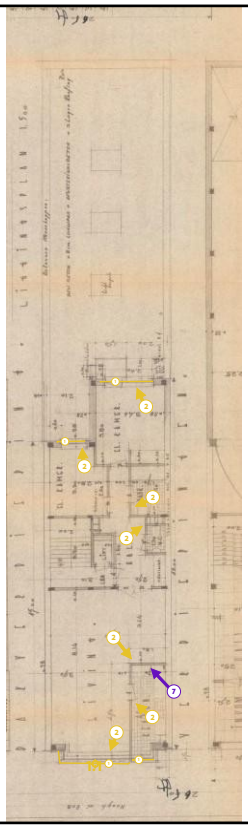
Plan 1.1: app 7V

Beschrijving	Type	Actie
1. Mastiek tussen glas en profiel	Asbestmateriaal	Zorgvuldig beheren
1.1 Code: 3	Puntmonster	-
2. Radiatorknoppen	Asbestmateriaal	Zorgvuldig beheren
7. CV-ketel (niet verdacht)	Overige ruimte of materiaal	-

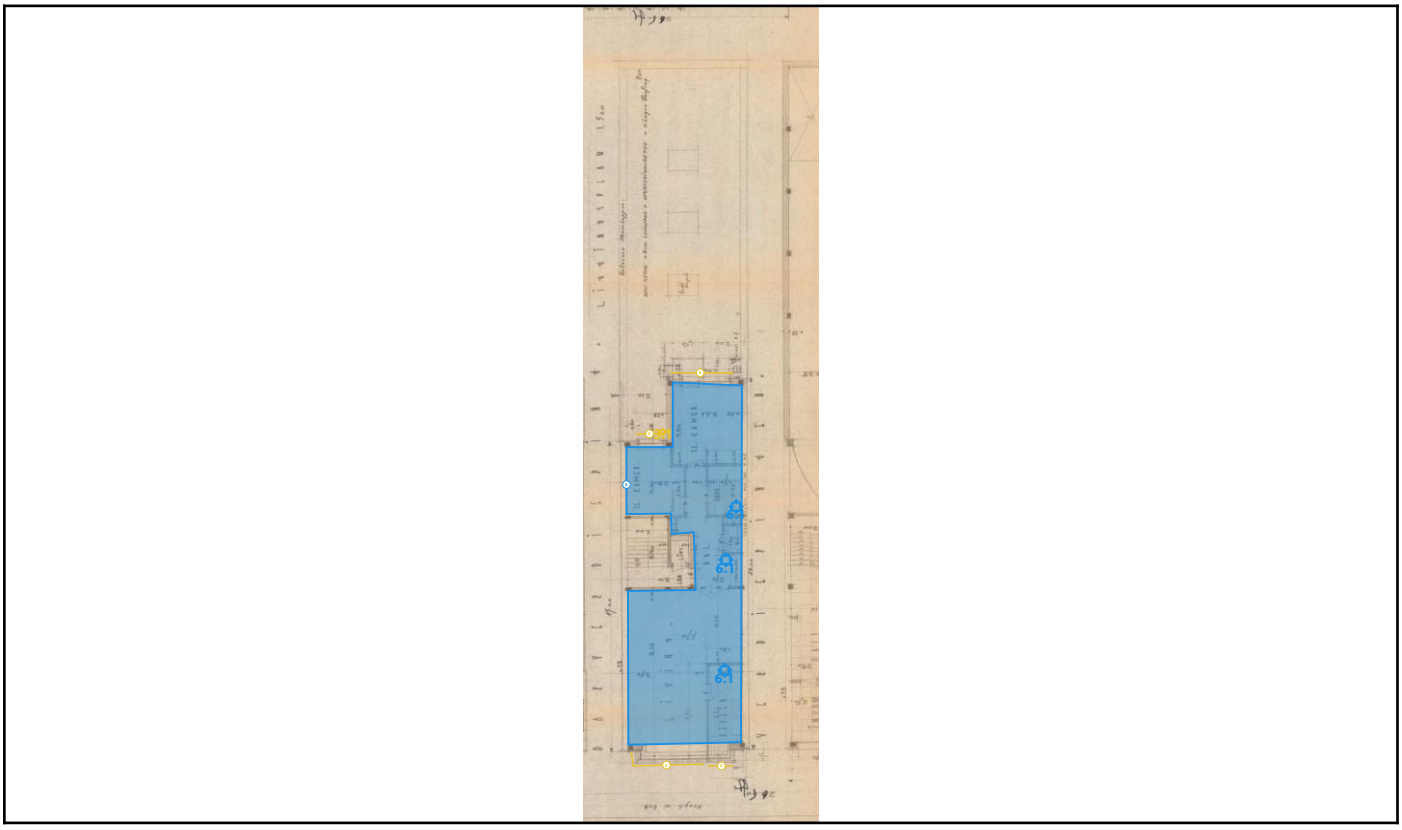
Plan 1.2: app 7V

Beschrijving	Type	Actie
3. Mastiek tussen profiel en gevel	Asbestmateriaal	Zorgvuldig beheren
3.1 Code: 4	Puntmonster	-
6. Pleisterwerk plafonds	Geen asbest	-
6.1 Code: 2	Mengmonster	-

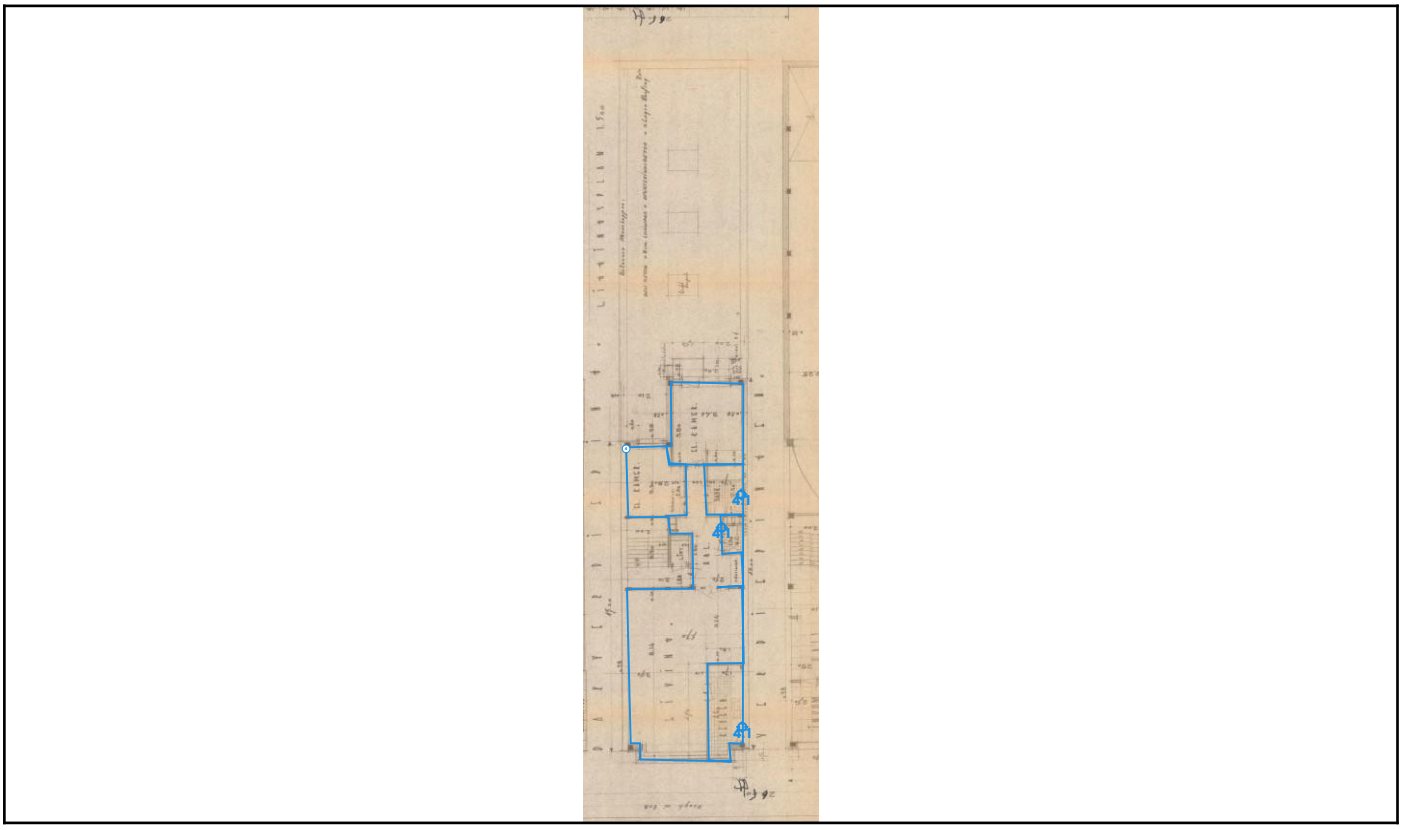
Plan 1.3: app 7V

Beschrijving	Type	Actie
4. Pleisterwerk wanden	Geen asbest	-
4.1 Code: 1	Mengmonster	-

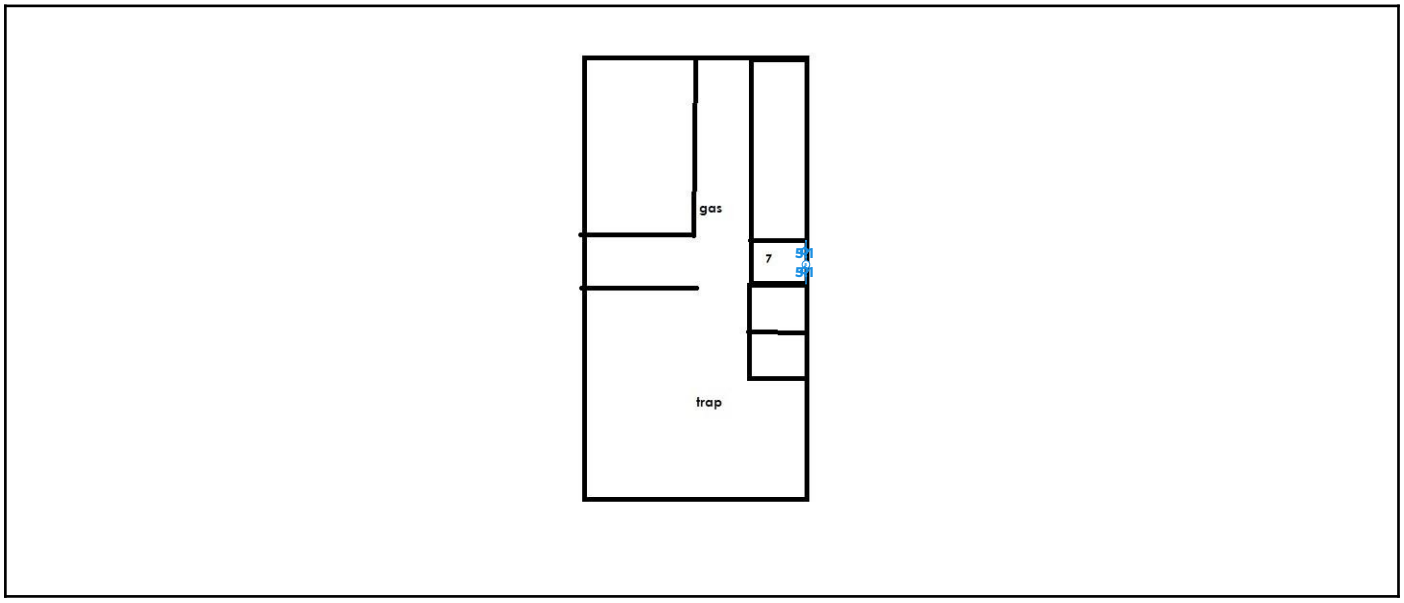
Plan 1.4: schets kelder

Beschrijving	Type	Actie
5. Cementering keldermuur	Geen asbest	-
5.1 Code: 5	Mengmonster	-

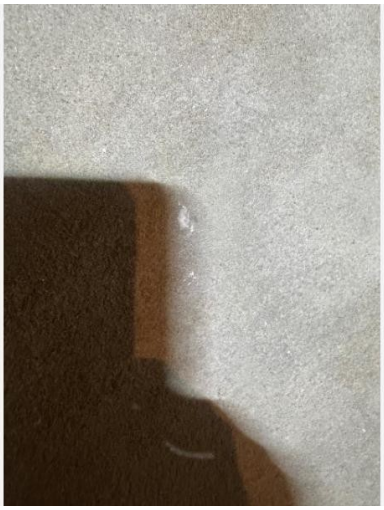
Fiche 5: Cementering keldermuur

Geen asbest

#	Type	Referentie	Resultaat
5.1	Mengmonster	5	Geen asbest

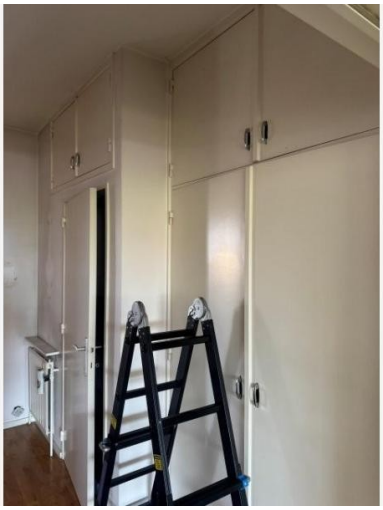
Fiche 6: Pleisterwerk plafonds

Geen asbest

#	Type	Referentie	Resultaat
6.1	Mengmonster	2	Geen asbest

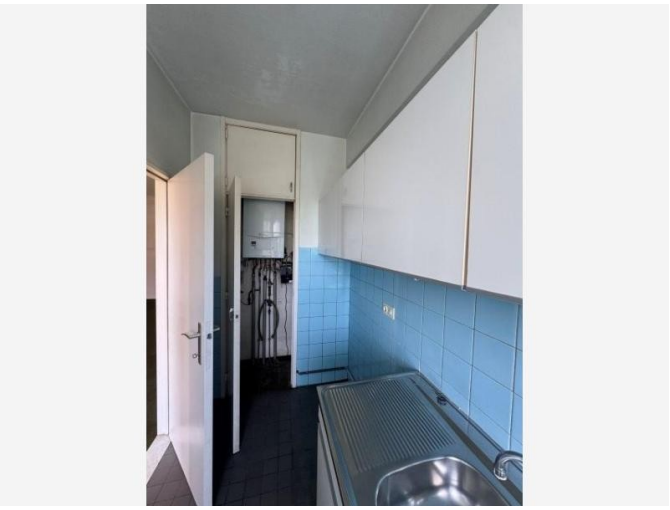
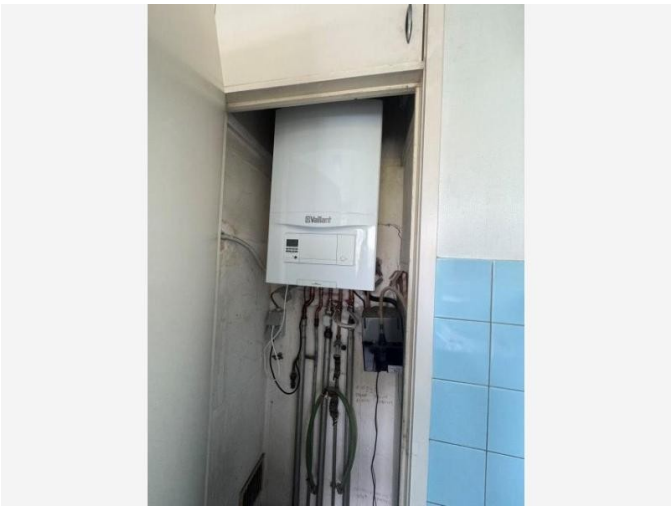
Beschrijving	Notitie	Terug te vinden op plannen
Fiche 7: CV-ketel (niet verdacht)	De CV-ketel (dichtingen, isolerend materiaal) is niet asbestverdacht.	Plan 1.1: app 7V
