Asbestinventarisattest

Jonkershovestraat 144, 8650 Houthulst

Attestnummer : **20261114-000103.000**
Uitgegeven op : **14.11.2026**
Geldig tot : **Onbeperkt** (tenzij de toestand wijzigt)

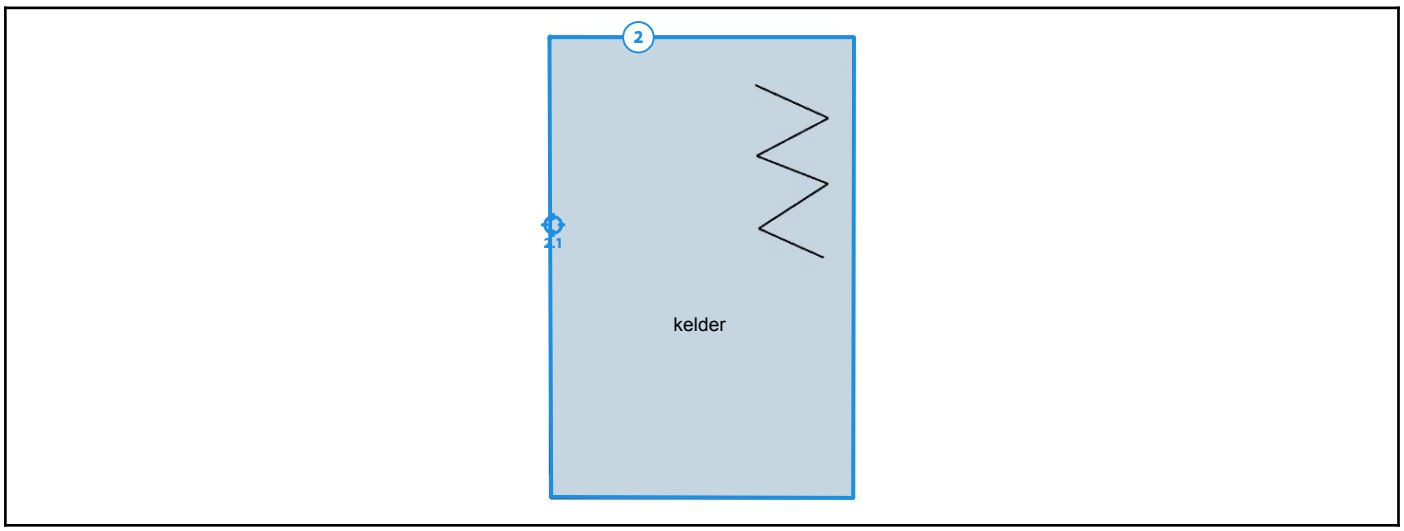
Plan 1.1: Plan kelder

Beschrijving	Type	Actie
2. Pleisterwerk muur	Geen asbest	-
2.1 Code: MM01	Mengmonster	-

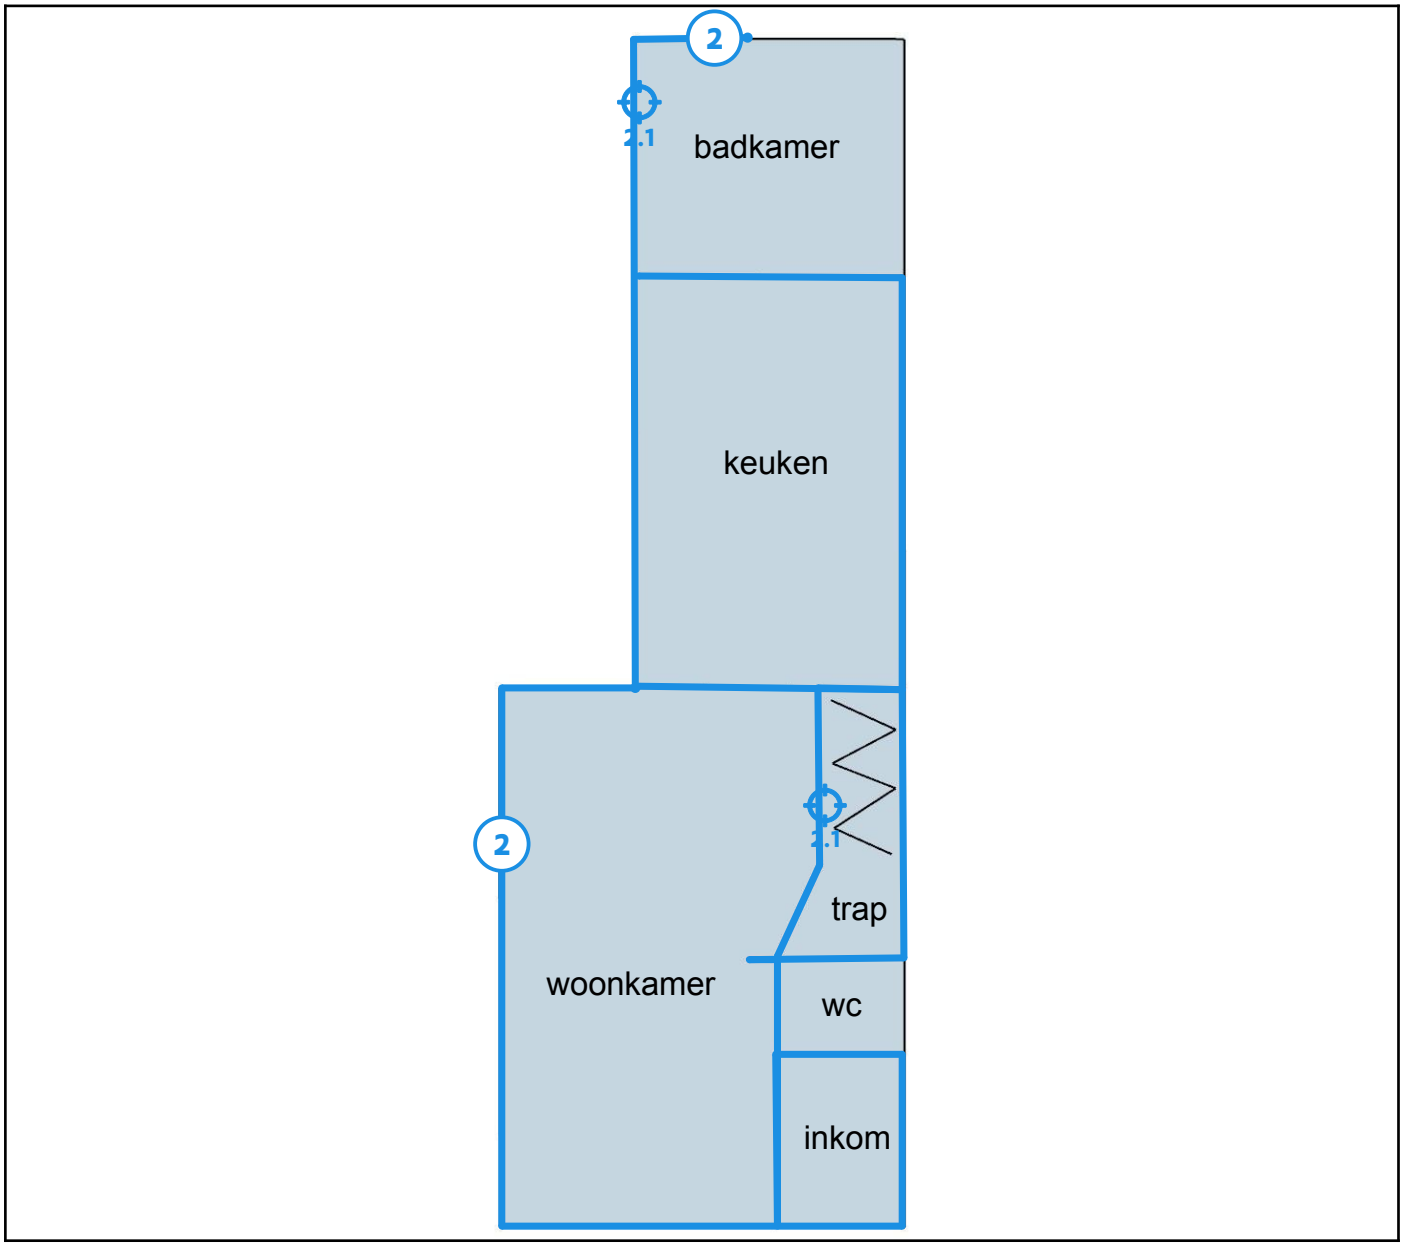
Plan 1.3: Plan gelijkvloers (pleisterwerk)

Beschrijving	Type	Actie
2. Pleisterwerk muur	Geen asbest	-
2.1 Code: MM01	Mengmonster	-

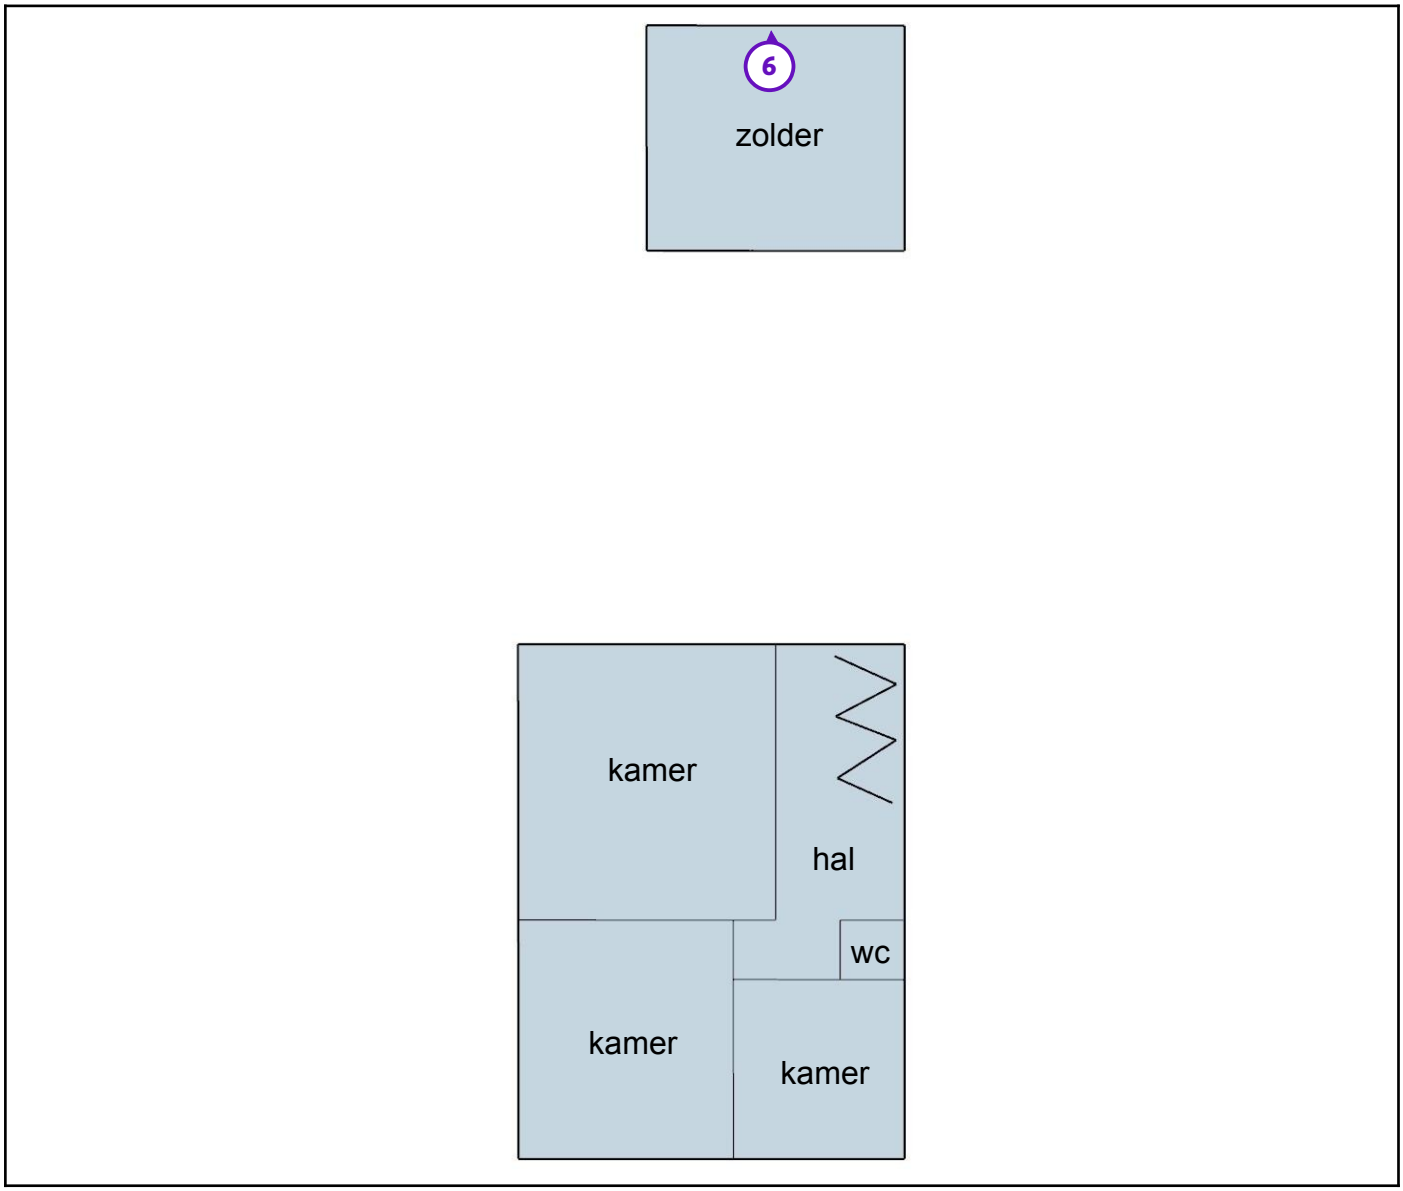
Plan 1.4: Plan 1ste verdieping

Beschrijving	Type	Actie
6. Gaswandketel	Overige ruimte of materiaal	-

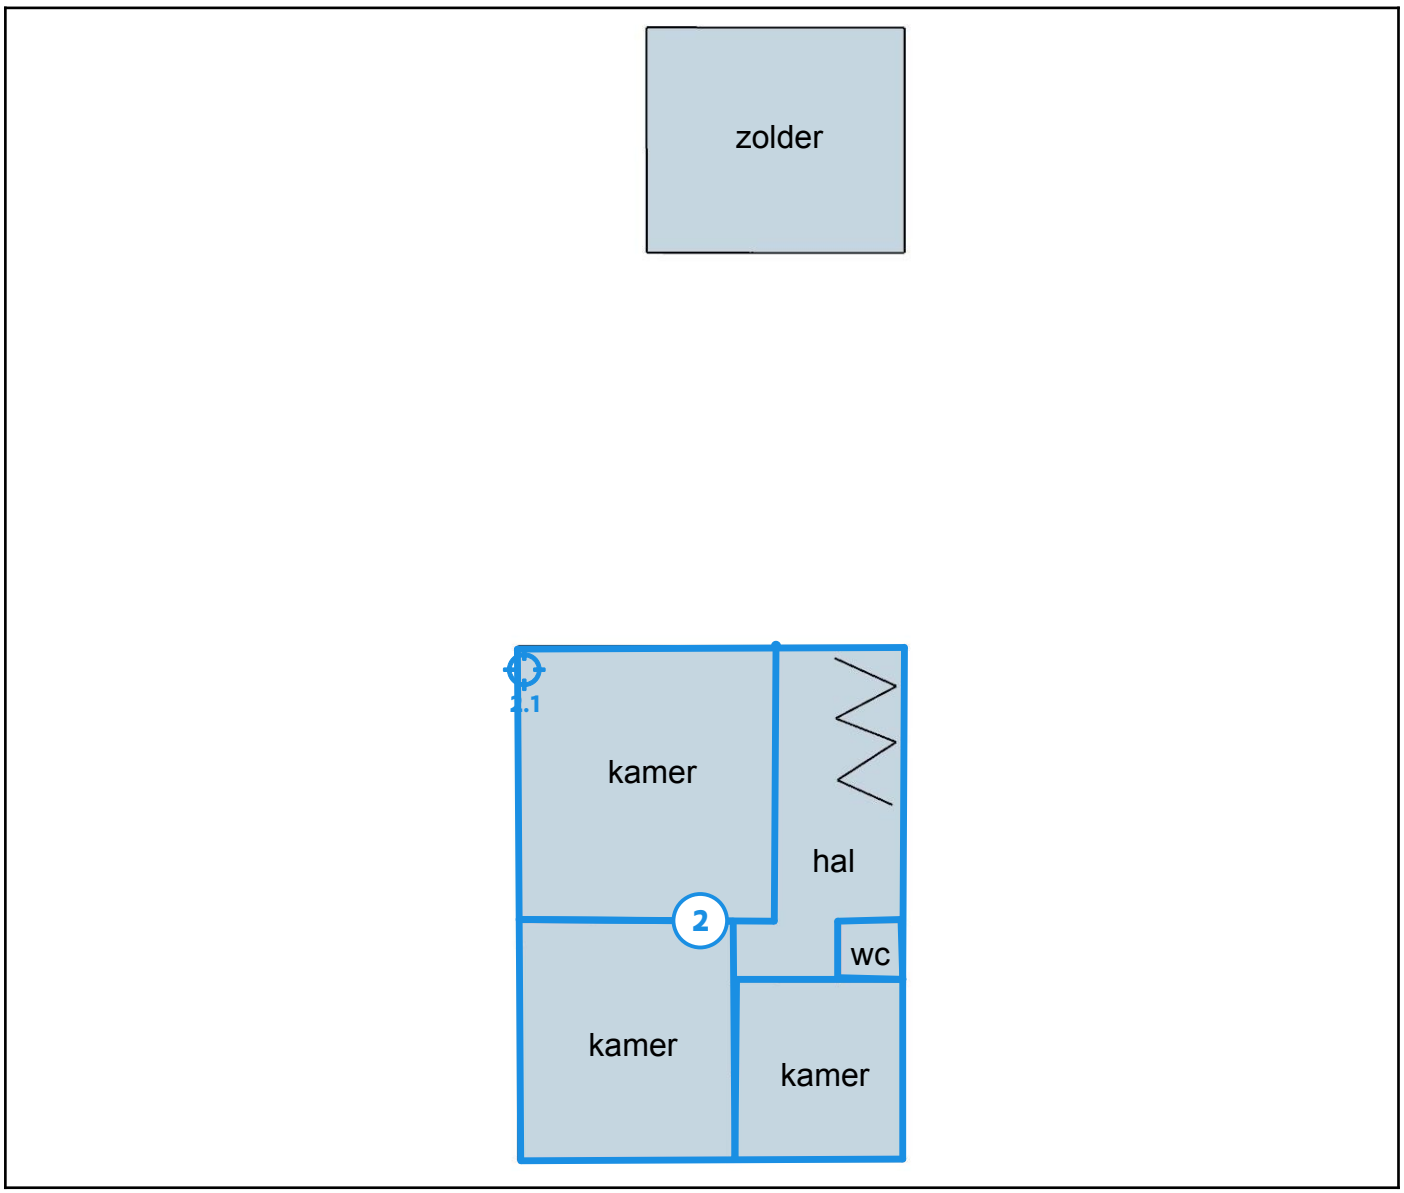
Plan 1.5: Plan 1ste verdieping (pleisterwerk)

Beschrijving	Type	Actie
2. Pleisterwerk muur	Geen asbest	-
2.1 Code: MM01	Mengmonster	-

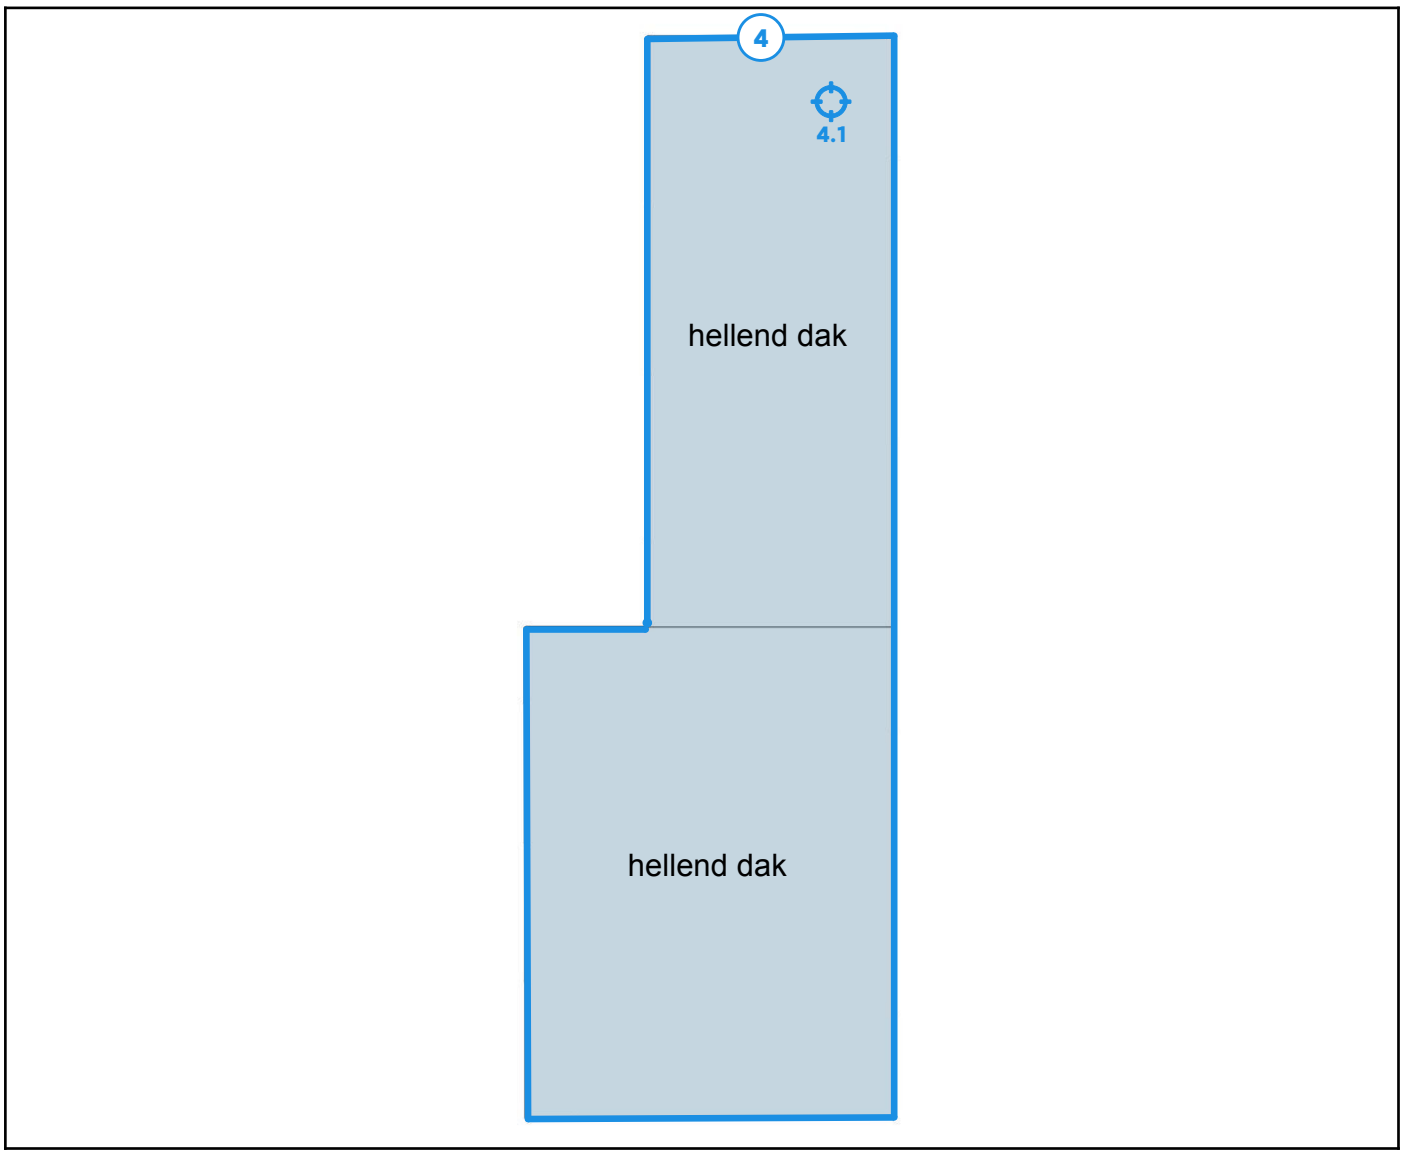
Plan 1.7: Plan dak (onderdak)

Beschrijving	Type	Actie
4. Onderdak in menuiserite	Geen asbest	-
4.1 Code: MM02	Puntmonster	-

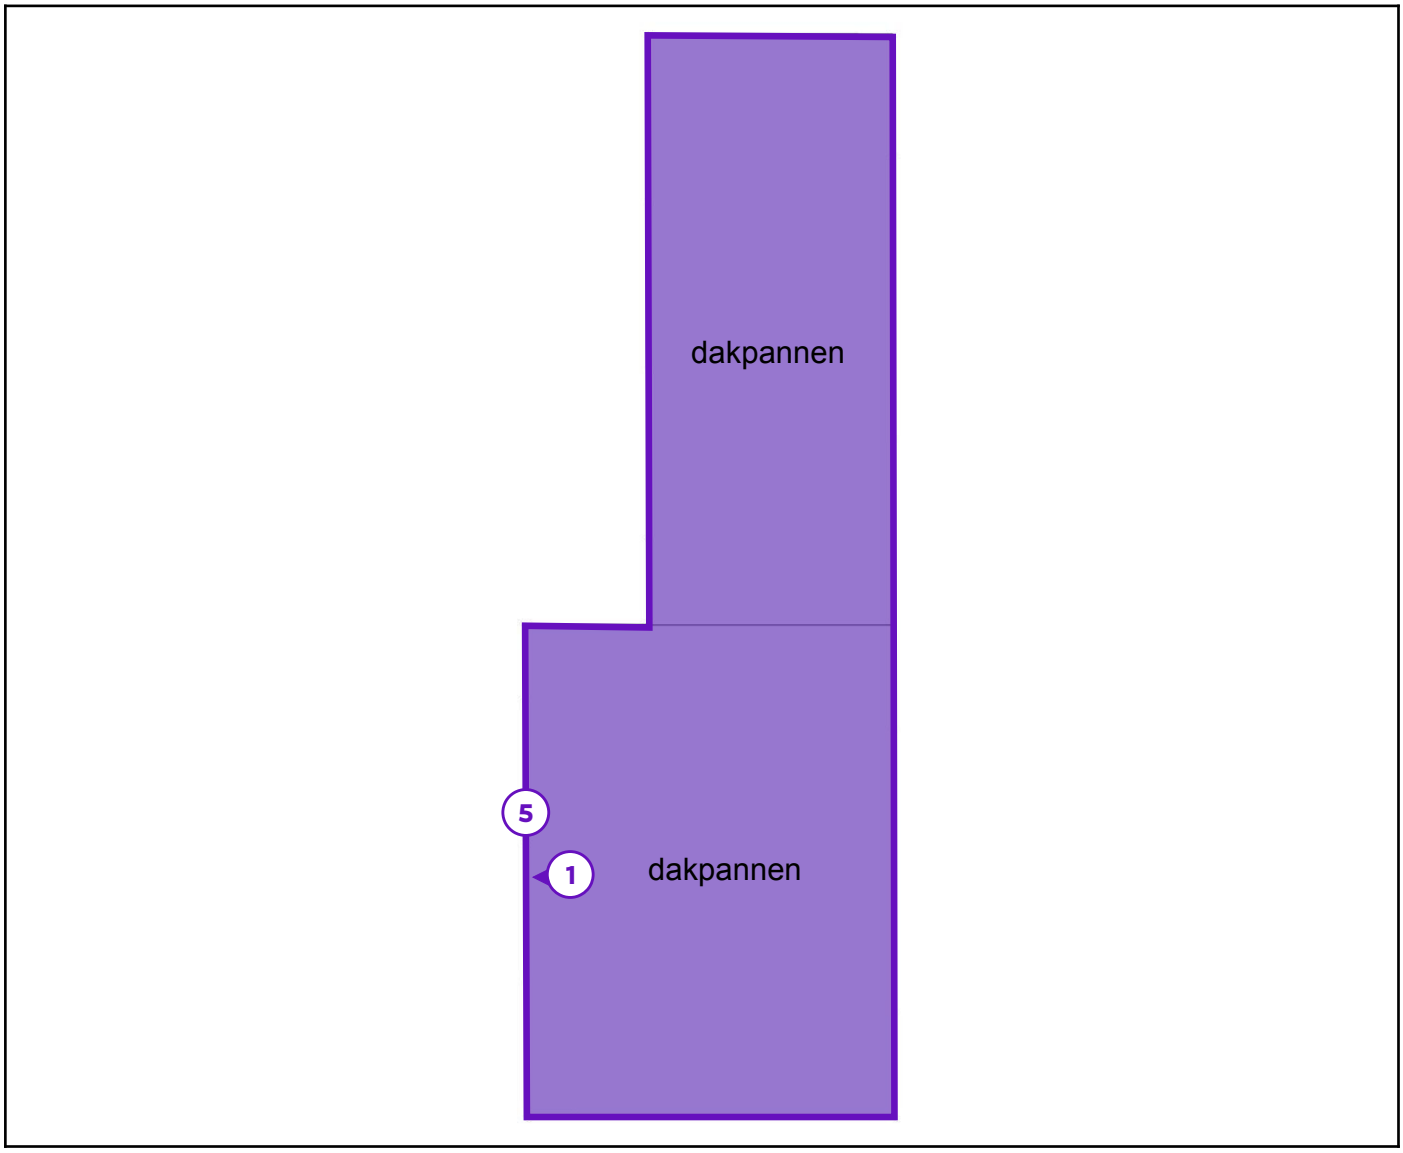
Plan 1.8: Plan dak

Beschrijving	Type	Actie
1. Binnenkant schouw	Beperking	-
5. Dakbedekking in dakpannen of metalen panelen	Overige ruimte of materiaal	-

Uitleg van de asbestdeskundige: De binnenkant van de schouw kon niet geïnspecteerd worden wegens niet bereikbaar wegens de hoogte.

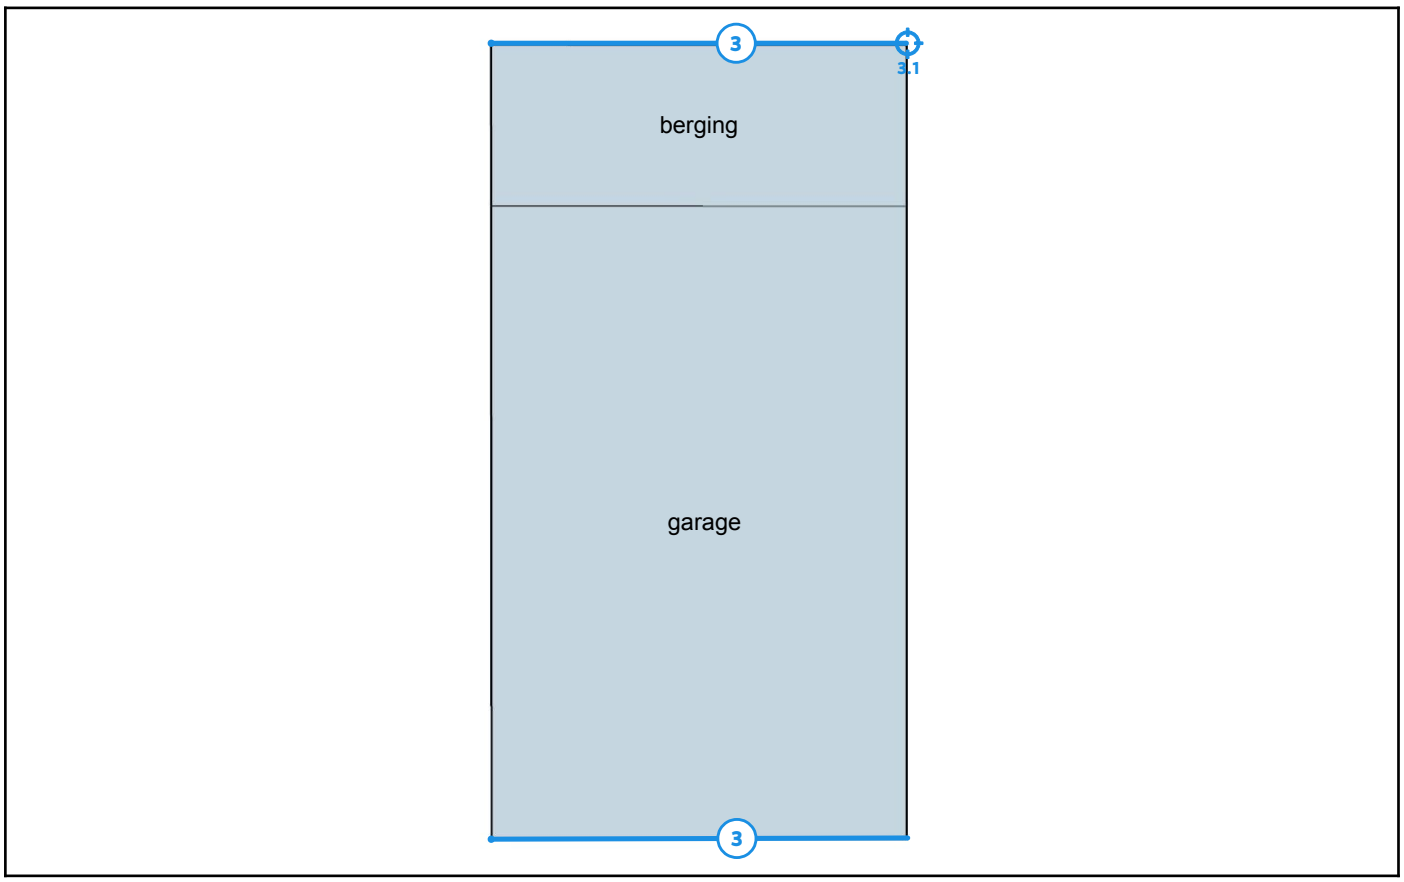
Plan 2.1: Plan garage

Beschrijving	Type	Actie
3. Dekstenen op muren garage	Geen asbest	-
3.1 Code: MM03	Puntmonster	-

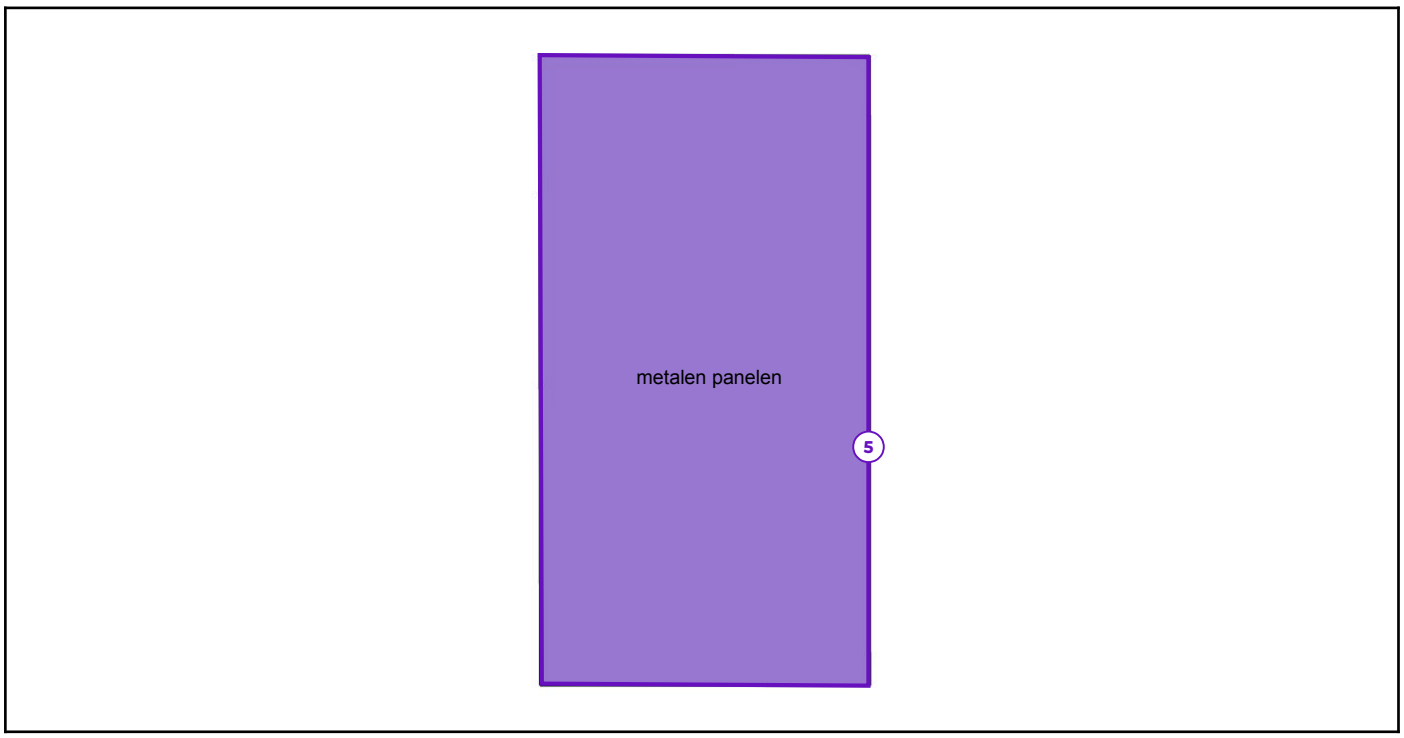
Plan 2.2: Plan dak garage

Beschrijving	Type	Actie
5. Dakbedekking in dakpannen of metalen panelen	Overige ruimte of materiaal	-

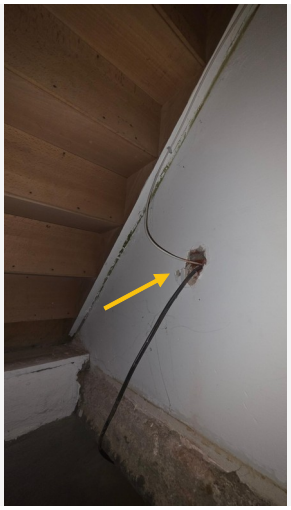
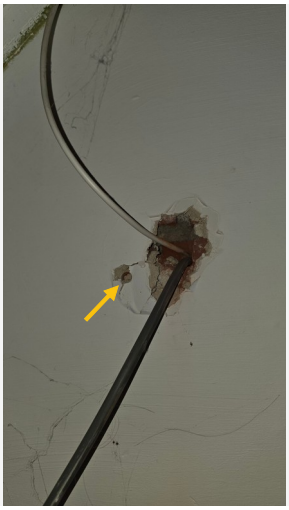
Fiche 2: Pleisterwerk muur

Geen asbest

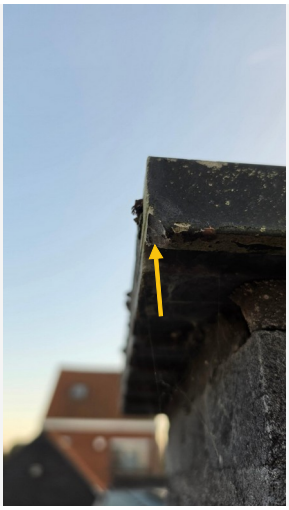
Fiche 3: Dekstenen op muren garage

Geen asbest

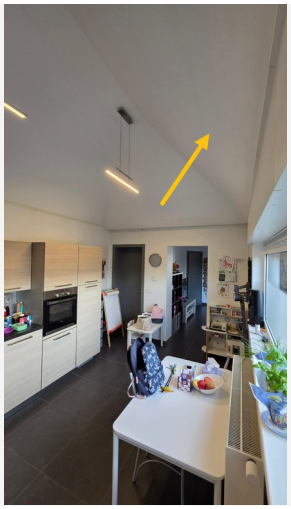
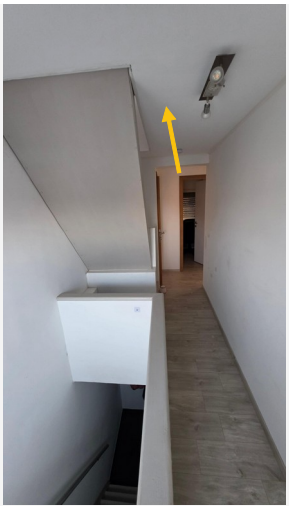
Beschrijving	Notitie	Terug te vinden op plannen
Fiche 8: Pleisterwerk plafond	Het plafond is verlaagd met een constructie van geschilderde gipskartonplaten. Geen zicht wat er achter deze platen aanwezig is.	-
