Asbestinventarisattest

Gustaaf Callierlaan 94, 9000 Gent

Attestnummer : **20260309-000165.000**
Uitgegeven op : **09.03.2026**
Geldig tot : **Onbeperkt** (tenzij de toestand wijzigt)

Asbestveilig (maar mogelijk niet asbestvrij)

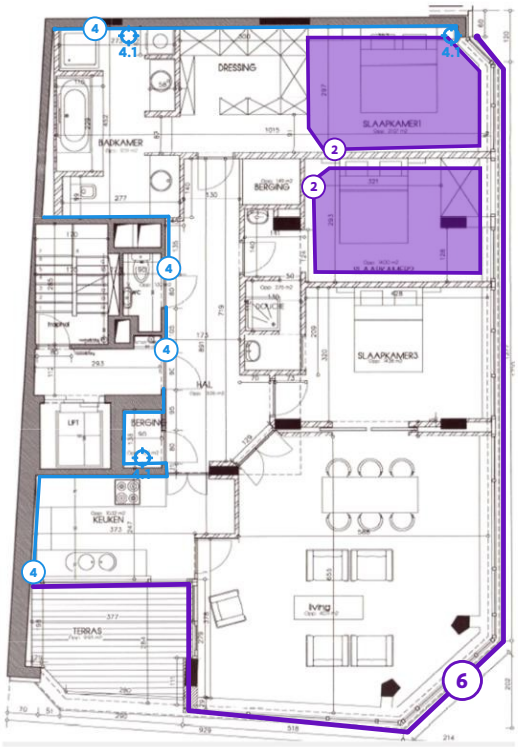
Plan 1.1: verdieping +1

Beschrijving	Type	Actie
2. Vast tapijt	Advies	-
4. Pleisterwerk binnenmuren	Geen asbest	-
4.1 Code: ABSW-26-6-1	Mengmonster	-
6. Dichtingskit buitenschrijnwerk	Overige ruimte of materiaal	-

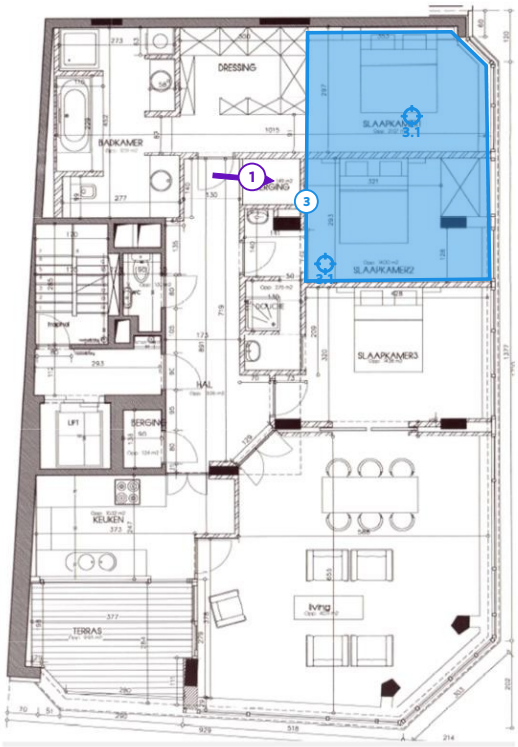
Plan 1.2: verdieping +1 (2)

Beschrijving	Type	Actie
1. Ventilatiesystemen	Advies	-
3. Pleisterwerk plafonds	Geen asbest	-
3.1 Code: ABSW-26-6-2	Mengmonster	-

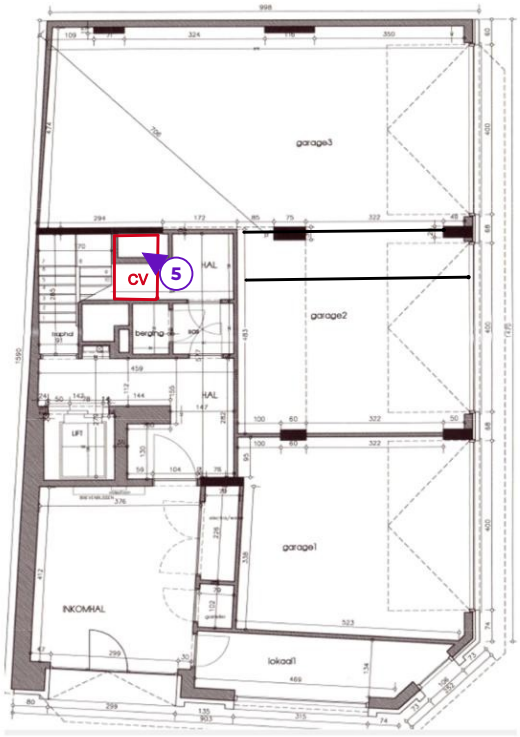
Plan 2.1: gelijkvloers

Beschrijving	Type	Actie
5. CV-installatie	Overige ruimte of materiaal	-

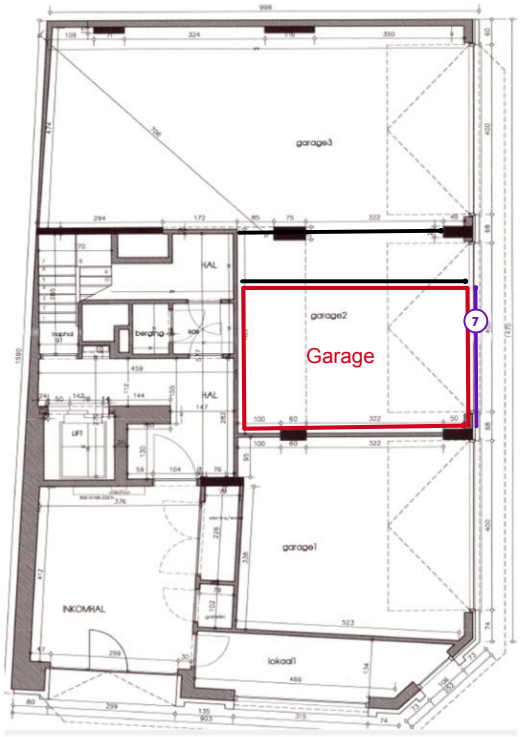
Plan 3.1: gelijkvloers

Beschrijving	Type	Actie
7. Dichtingskit garagepoort	Overige ruimte of materiaal	-

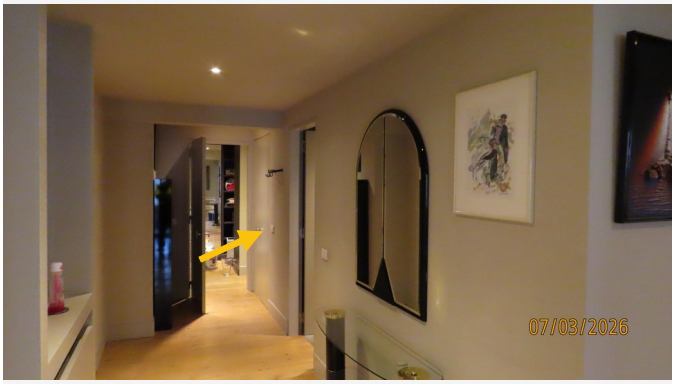
Fiche 1: Ventilatiesystemen

Het waarneembare ventilatiesysteem in de berging bestaat uit niet asbestverdachte materialen.

Basis voor advies	De asbestdeskundige beoordeelt het materiaal als niet-asbestverdacht.
Primaire drager	HVAC infrastructuur en uitrusting

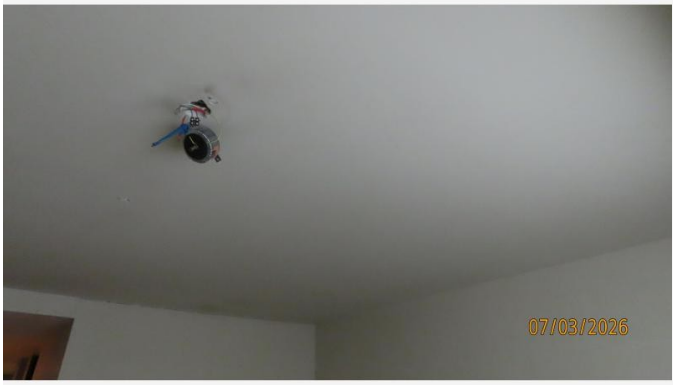
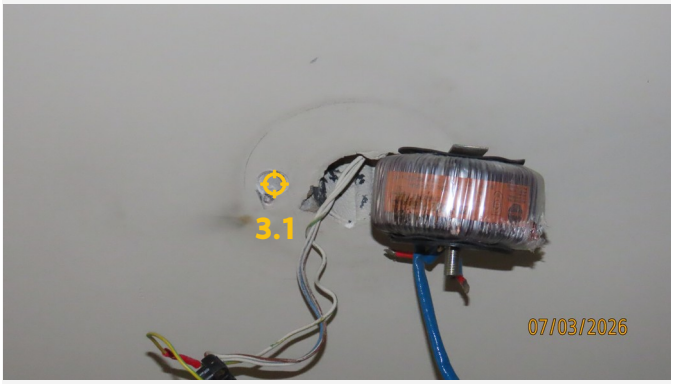
Fiche 3: Pleisterwerk plafonds

Conclusie

Geen asbest

#	Type	Referentie	Resultaat
3.1	Mengmonster	ABSW-26-6-2	Geen asbest

Beschrijving	Pleisterwerk plafonds
Omgeving	Binnen
Primaire drager	Plafond
Bindmiddel van materiaal	Gips - kalk
Gebondenheid op basis van bindmiddel	Niet-hechtgebonden
Hoeveelheid (oppervlakte - dikte - aantal)	• 25,00 m^2 - 0,20 cm - 1 stuk
Totaal volume	0,05 m^3
Identificatiemethode	Een monstername door de asbestdeskundige met laboanalyse door een asbestlabo.
Destructieve handeling voor identificatie	Nee
Opmerking	De hoeveelheid is een schatting en kan afwijken van de werkelijke toestand. Het grootste deel bestaat uit valse plafonds (gyproc). Enkel in 2 ruimtes aangeduid als slaapkamer werd spuitplamuur vastgesteld op de betonnen welfsels. Individuele ruimte : bemonsterd in slaapkamer 1 en 2. Natte ruimtes: geen plafondpleisterwerk aanwezig. Trappenhal : niet aanwezig. Stookruimte : op het gelijkvloers (naast garage), maar geen plafondpleisterwerk aanwezig (enkel beschildering)

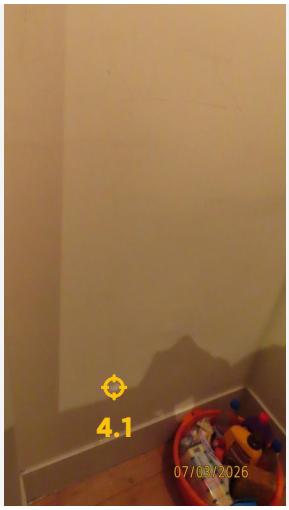
Fiche 4: Pleisterwerk binnenmuren

Conclusie

Geen asbest

#	Type	Referentie	Resultaat
4.1	Mengmonster	ABSW-26-6-1	Geen asbest

Beschrijving	Pleisterwerk binnenmuren
Omgeving	Binnen
Primaire drager	Binnenwand
Bindmiddel van materiaal	Gips - kalk
Gebondenheid op basis van bindmiddel	Niet-hechtgebonden
Hoeveelheid (oppervlakte - dikte - aantal)	• 55,00 m^2 - 1,00 cm - 1 stuk
Totaal volume	0,55 m^3
Identificatiemethode	Een monstername door de asbestdeskundige met laboanalyse door een asbestlabo.
Destructieve handeling voor identificatie	Nee
Opmerking	De hoeveelheid is een schatting en kan enigzins afwijken van de werkelijke toestand. Meerdere binnenmuren zijn opgebouwd met gipspanelen tijdens de omvorming van het kantoorgebouw tot meergezinswoning. Individuele ruimte : bemonsterd in slaapkamer 1 en de berging naast de inkom. Natte ruimte : bemonsterd in grote badkamer. Trappenhal : niet aanwezig. Stookruimte : op het gelijkvloers (naast garage) maar geen pleisterwerk aanwezig (enkel beschildering).

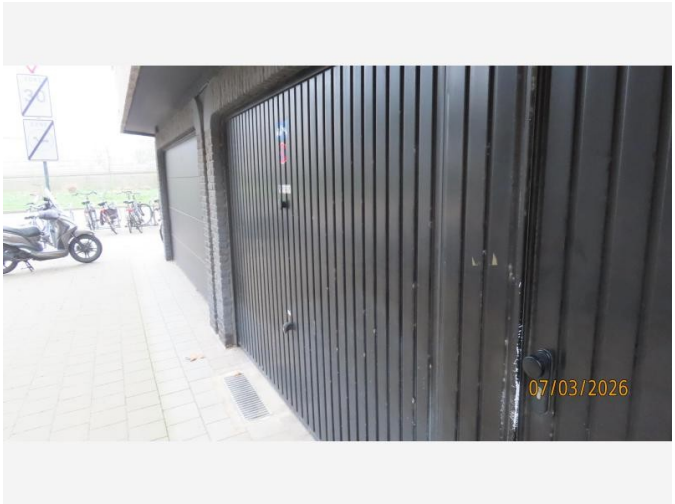
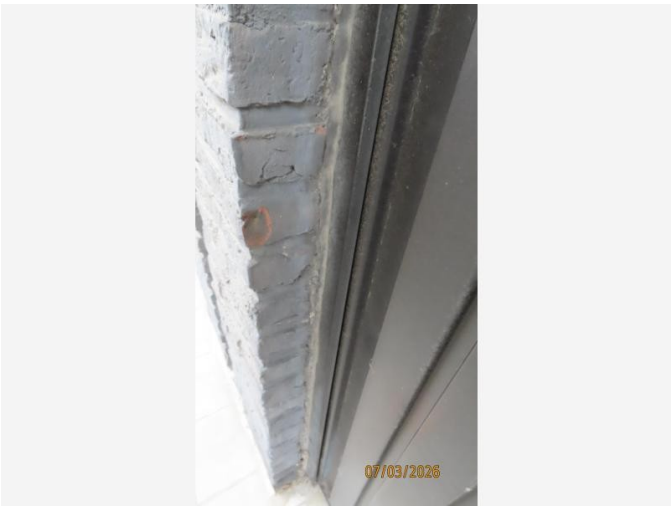
Beschrijving	Notitie	Terug te vinden op plannen
Fiche 5: CV-installatie	De CV-ketel en -infrastructuur zijn van recente datum Het recenste keuringsattest vermeldt bouwjaar 2005. Er zijn dan ook geen asbestverdachte materialen te verwachten zoals bvb. textielkoord of pakking, dichtingen.	Plan 2.1: gelijkvloers
Fiche 6: Dichtingskit buitenschrijnwerk	Aan het buitenschrijnwerk werd geen oude mastiek vastgesteld (enkel siliconen)	Plan 1.1: verdieping +1
Fiche 7: Dichtingskit garagepoort	Aan de garagepoort werd geen oude (asbestverdachte) mastiek vastgesteld (enkel siliconen)	Plan 3.1: gelijkvloers
