Asbestinventarisattest

Gustaaf Callierlaan 94, 9000 Gent
Gemeenschappelijke delen

Attestnummer : **20240724-000204.000**
Uitgegeven op : **24.07.2024**
Geldig tot : **24.07.2034**

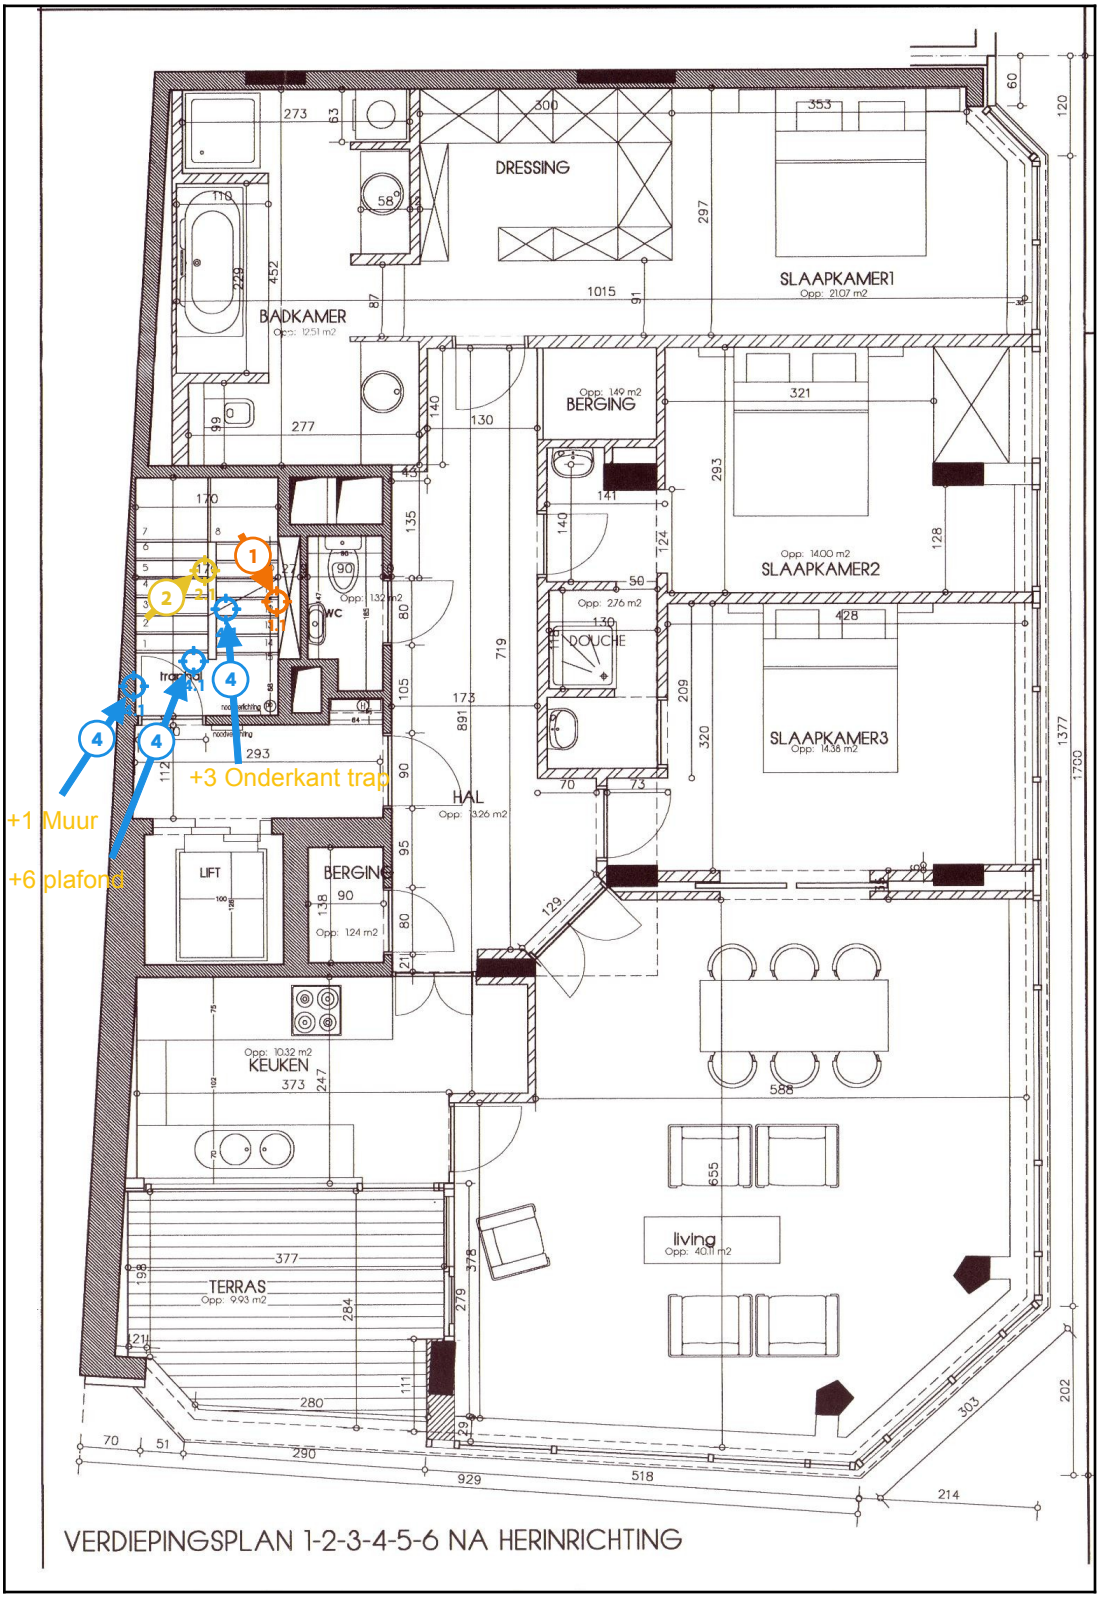
Plan 1.2: Verdieping +1-+6

1. Pical platen / Deuren technische ruimte	Asbestmateriaal	Verwijderen
1.1 Code: 331586	Puntmonster	-
2. Tegel trap	Asbestmateriaal	Zorgvuldig beheren
2.1 Code: 331593	Puntmonster	-
4. Pleisterwerk traphal	Geen asbest	-
4.1 Code: 331609	Mengmonster	-

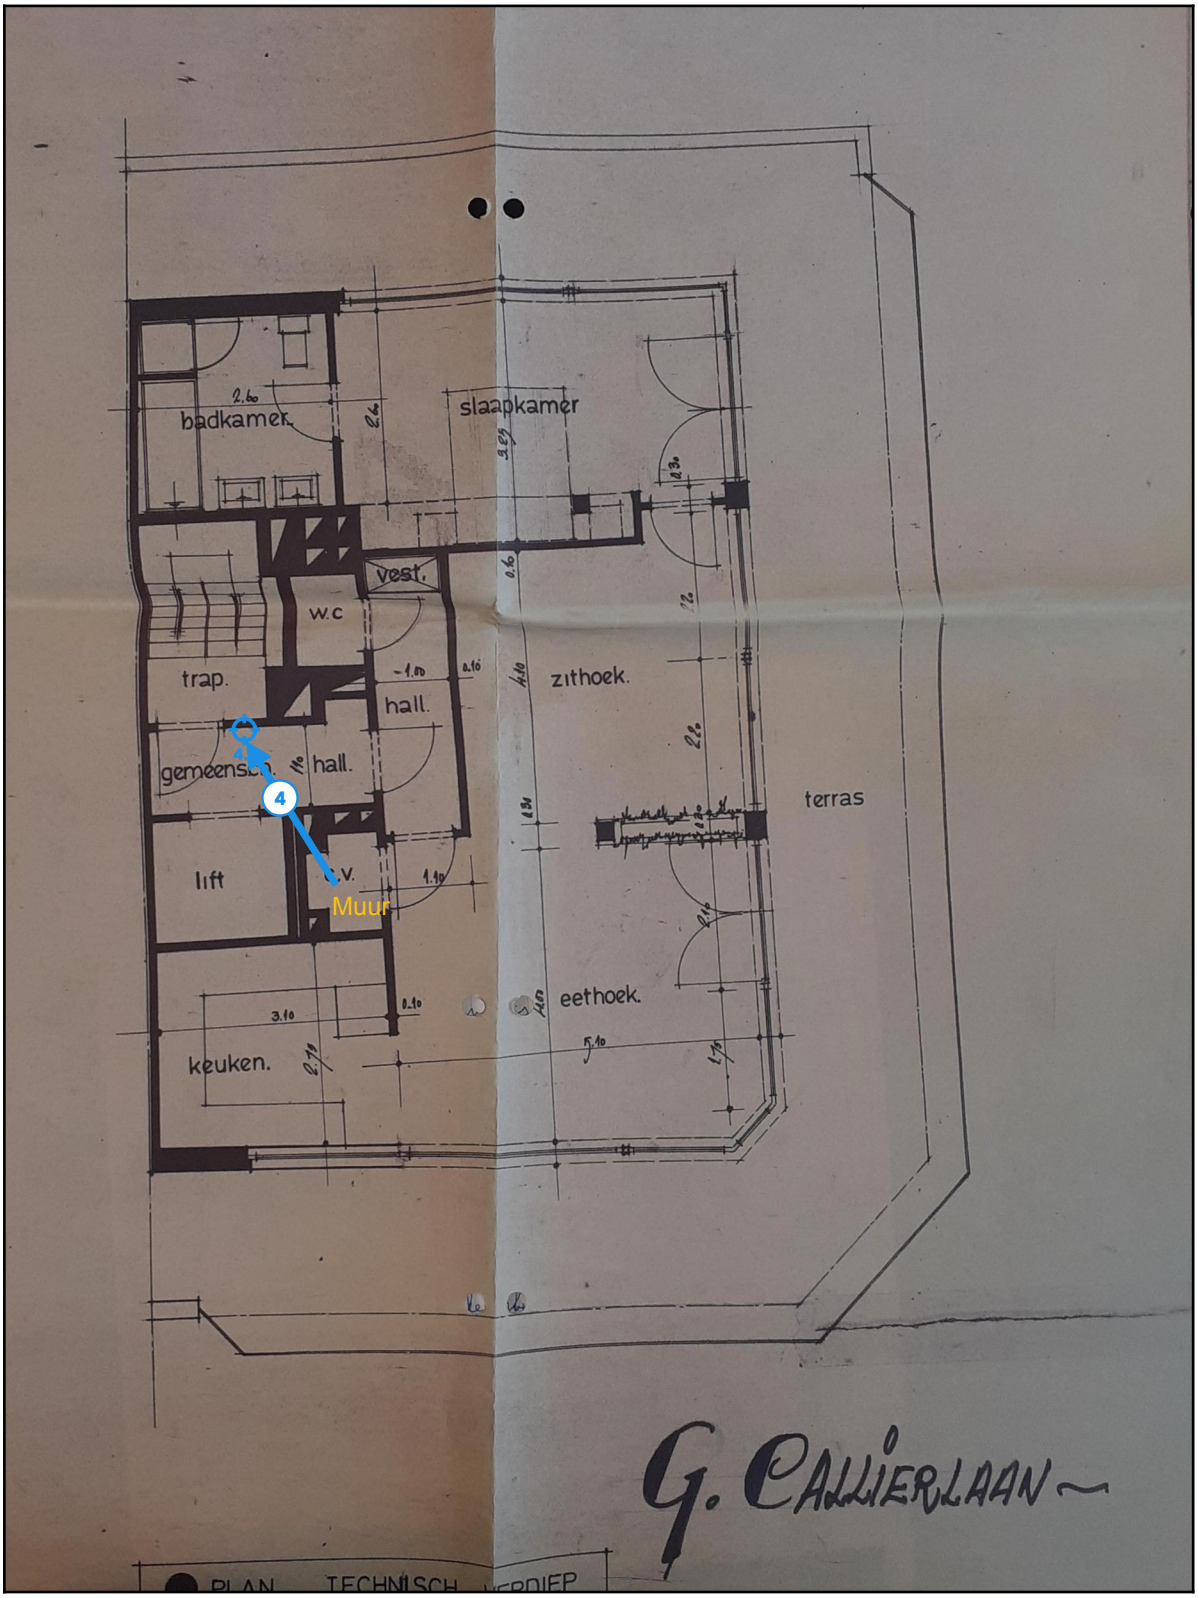
Plan 1.4: Verdieping +8

4. Pleisterwerk traphal	Geen asbest	-
4.1 Code: 331609	Mengmonster	-

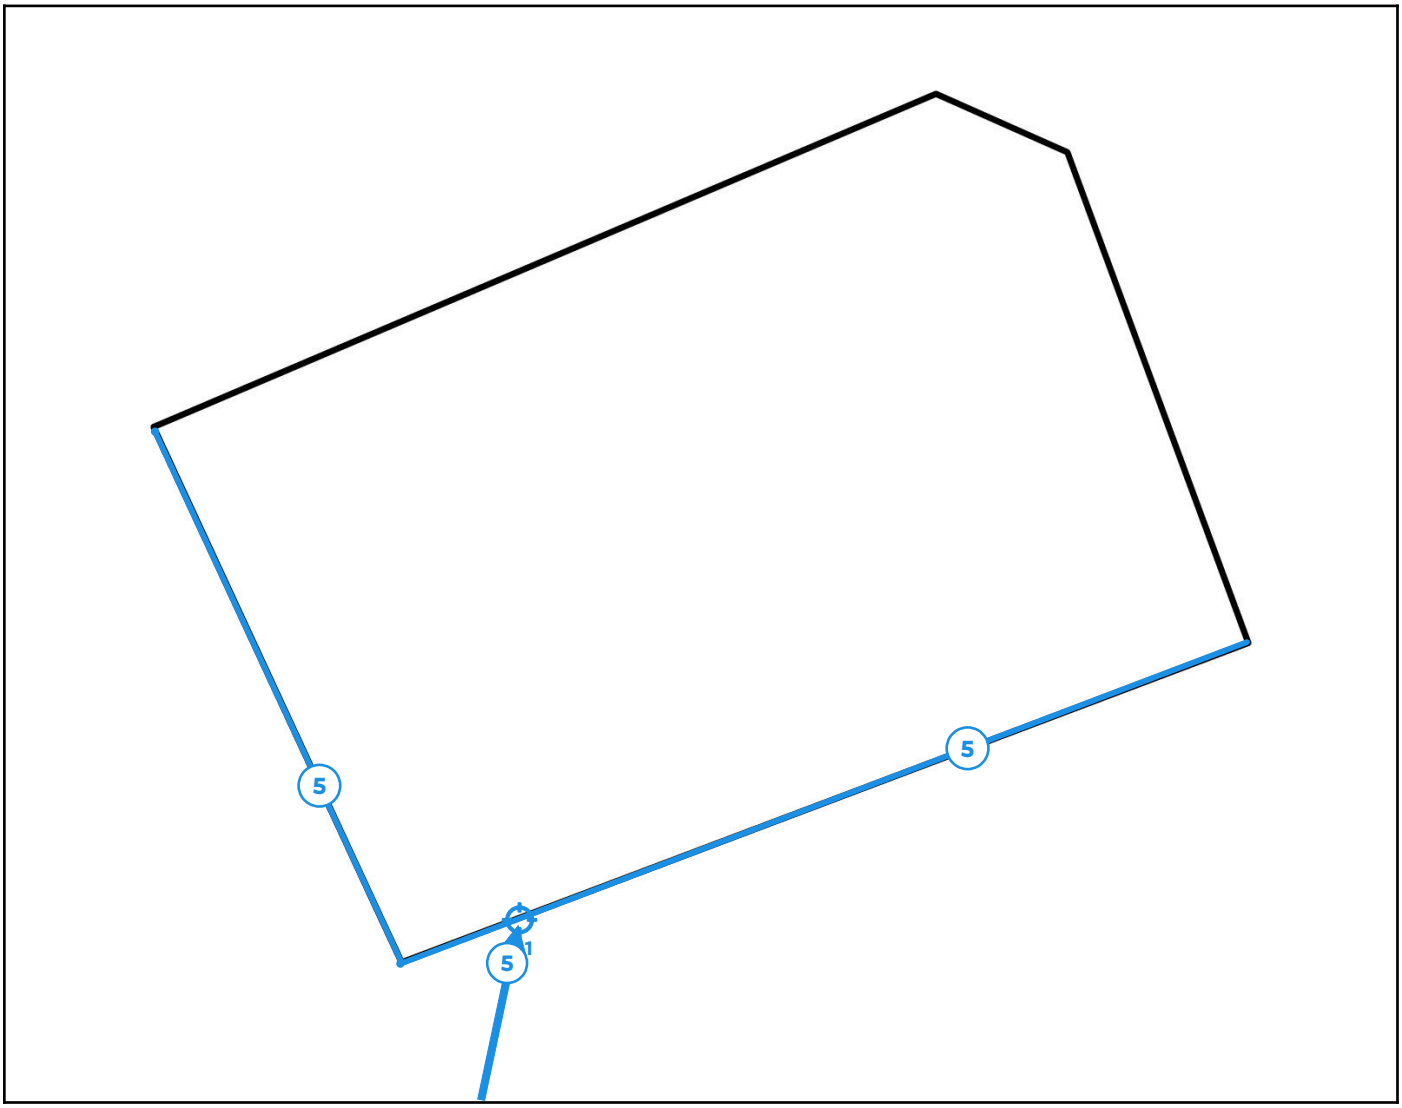
Plan 1.5: Hoofdgebouw plan

Beschrijving	Type	Actie
5. Leien zijgevel + achtergevel	Geen asbest	-
5.1 Code: 331579	Puntmonster	-

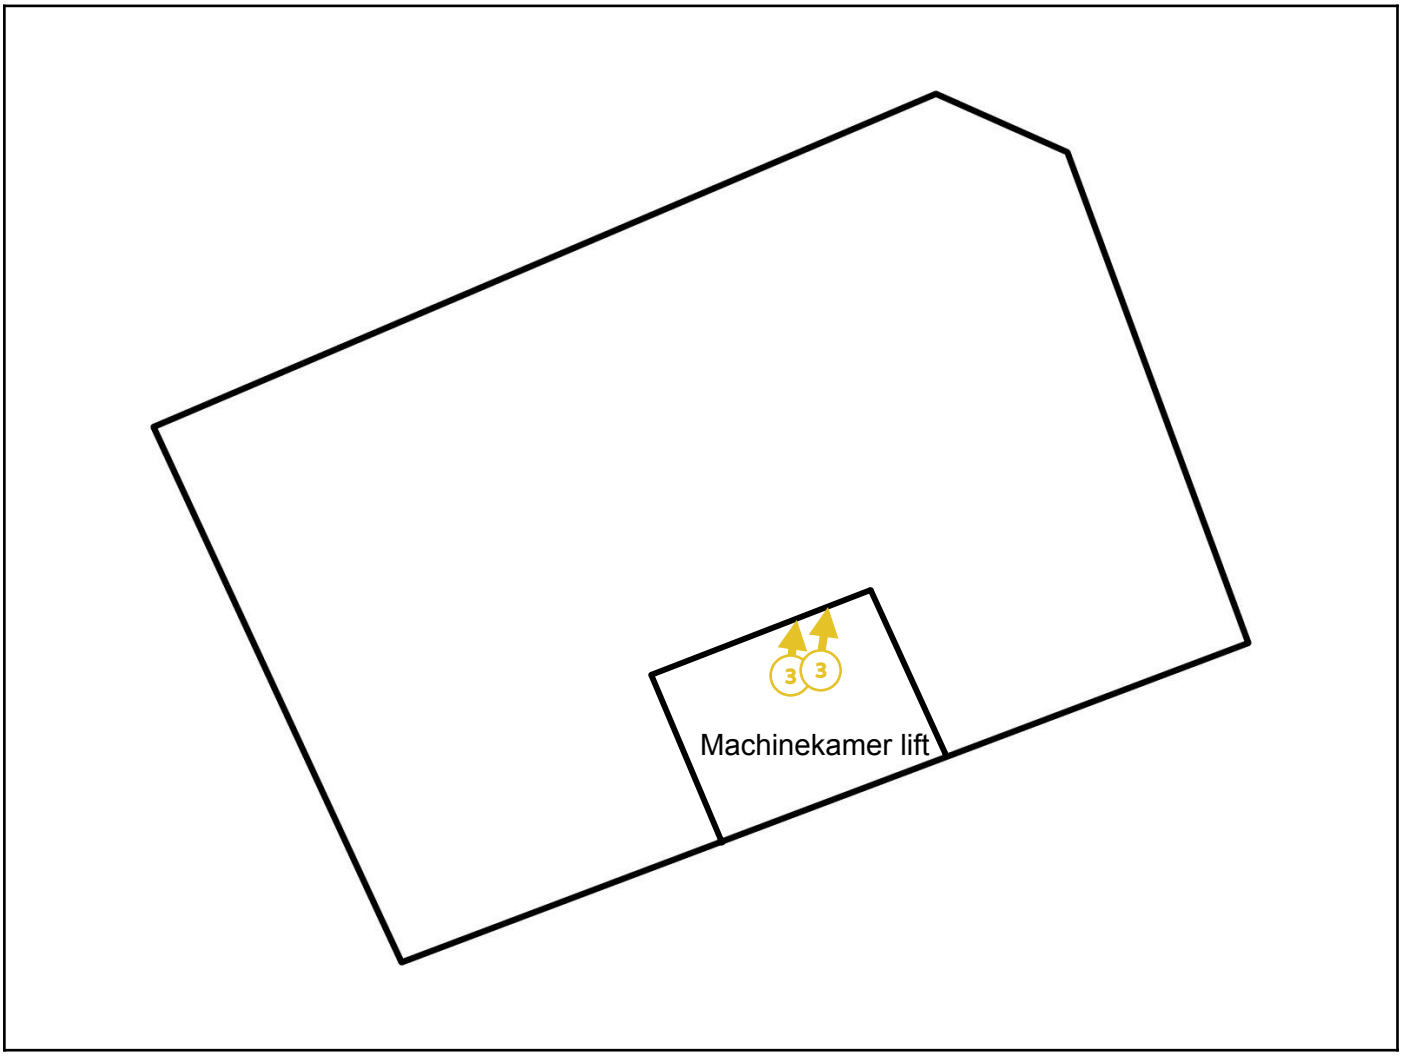
Plan 1.6: Dak

Beschrijving	Type	Actie
3. Asbest cement koker 2x	Asbestmateriaal	Zorgvuldig beheren

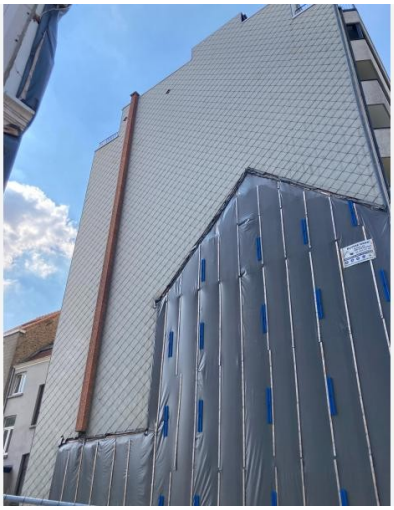
Fiche 5: Leien zijgevel + achtergevel

Geen asbest

#	Type	Referentie	Resultaat
5.1	Puntmonster	331579	Geen asbest
