Asbestinventarisattest

Beekstraat 10, 9100 Sint-Niklaas

Attestnummer : **20260926-000042.000**
Uitgegeven op : **26.09.2026**
Geldig tot : **Onbeperkt** (tenzij de toestand wijzigt)

Asbestveilig (maar mogelijk niet asbestvrij)

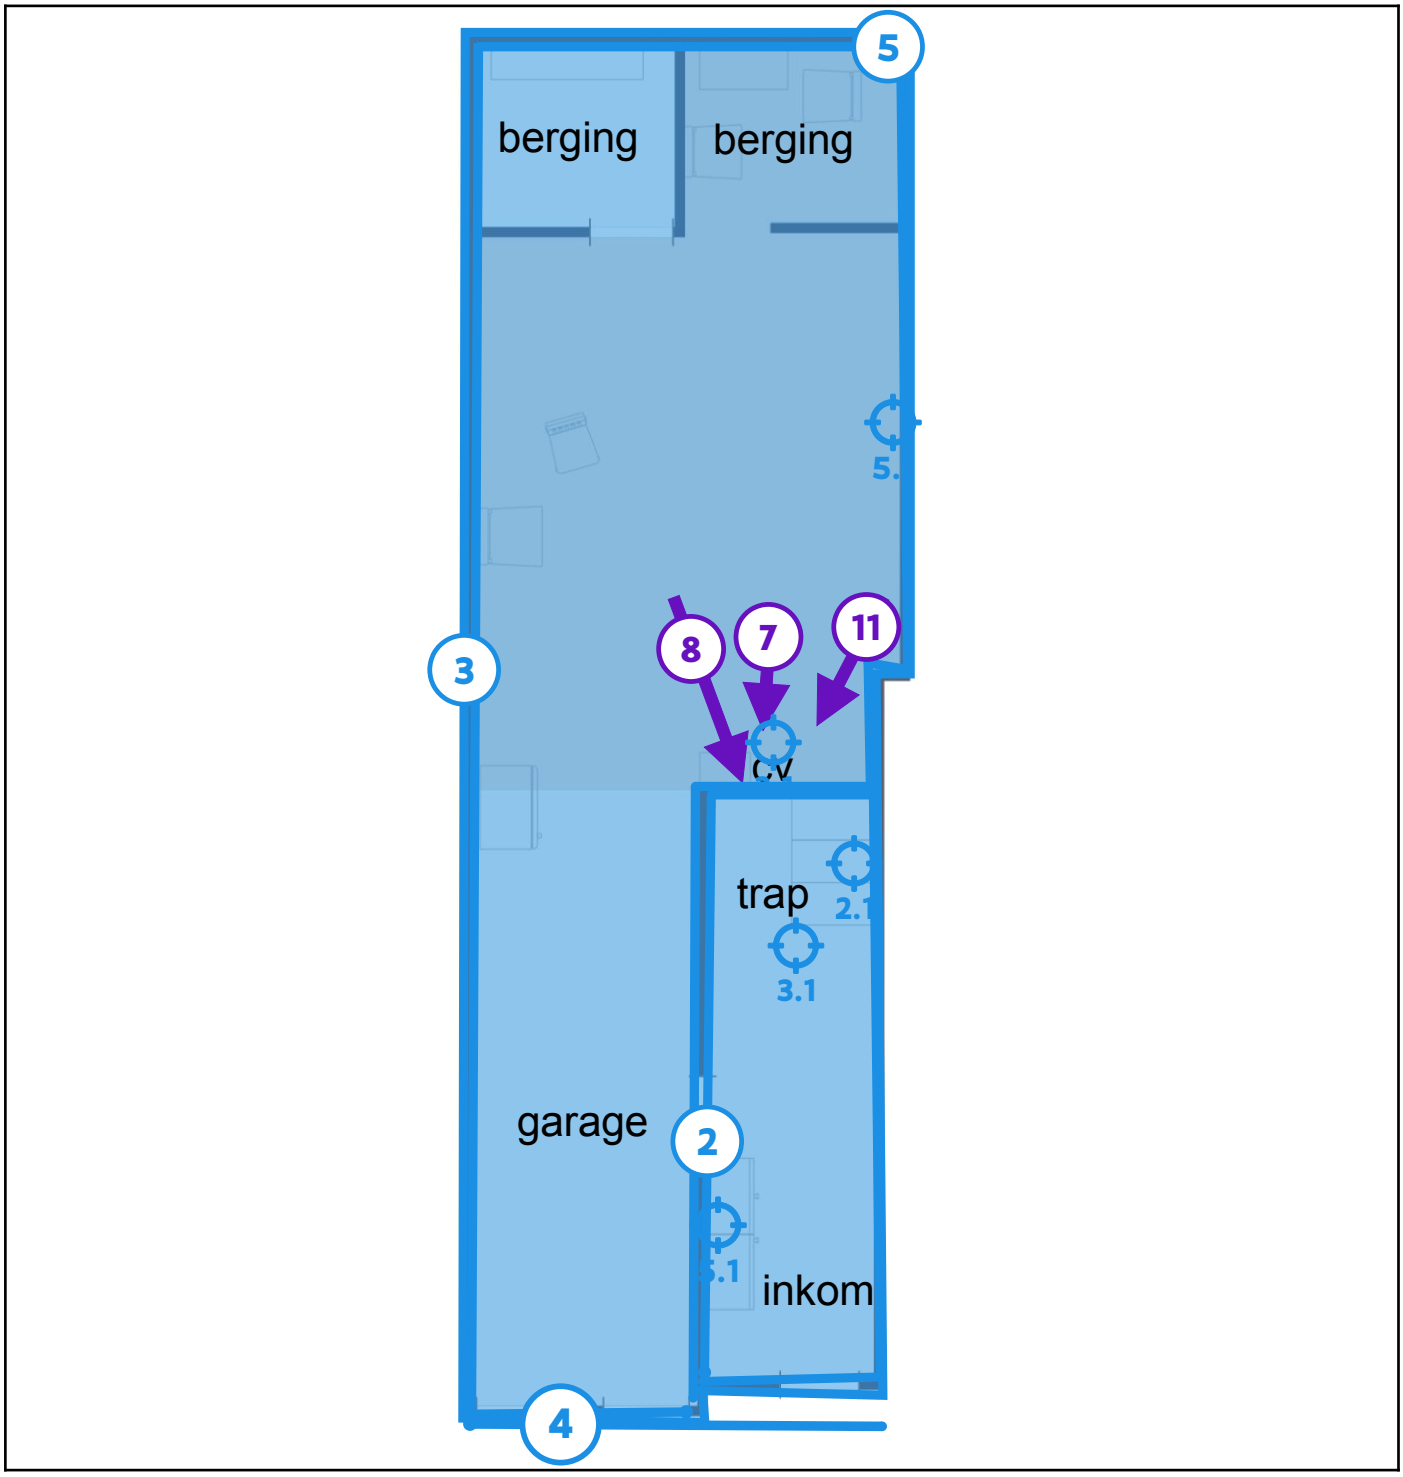
Plan 1.1: grondplan

Beschrijving	Type	Actie
2. pleisterwerk muur	Geen asbest	-
2.1 Code: 1	Mengmonster	-

3. pleisterwerk plafond	Geen asbest	-
3.1 Code: 2	Mengmonster	-
4. oude mastiek ramen woning	Geen asbest	-
5. cementering binnengevel	Geen asbest	-
5.1 Code: 3	Mengmonster	-
7. Rookgaskanaal (niet verdacht)	Overige ruimte of materiaal	-
8. CV-ketel (niet verdacht).	Overige ruimte of materiaal	-
11. Leidingisolatie (niet aanwezig).	Overige ruimte of materiaal	-

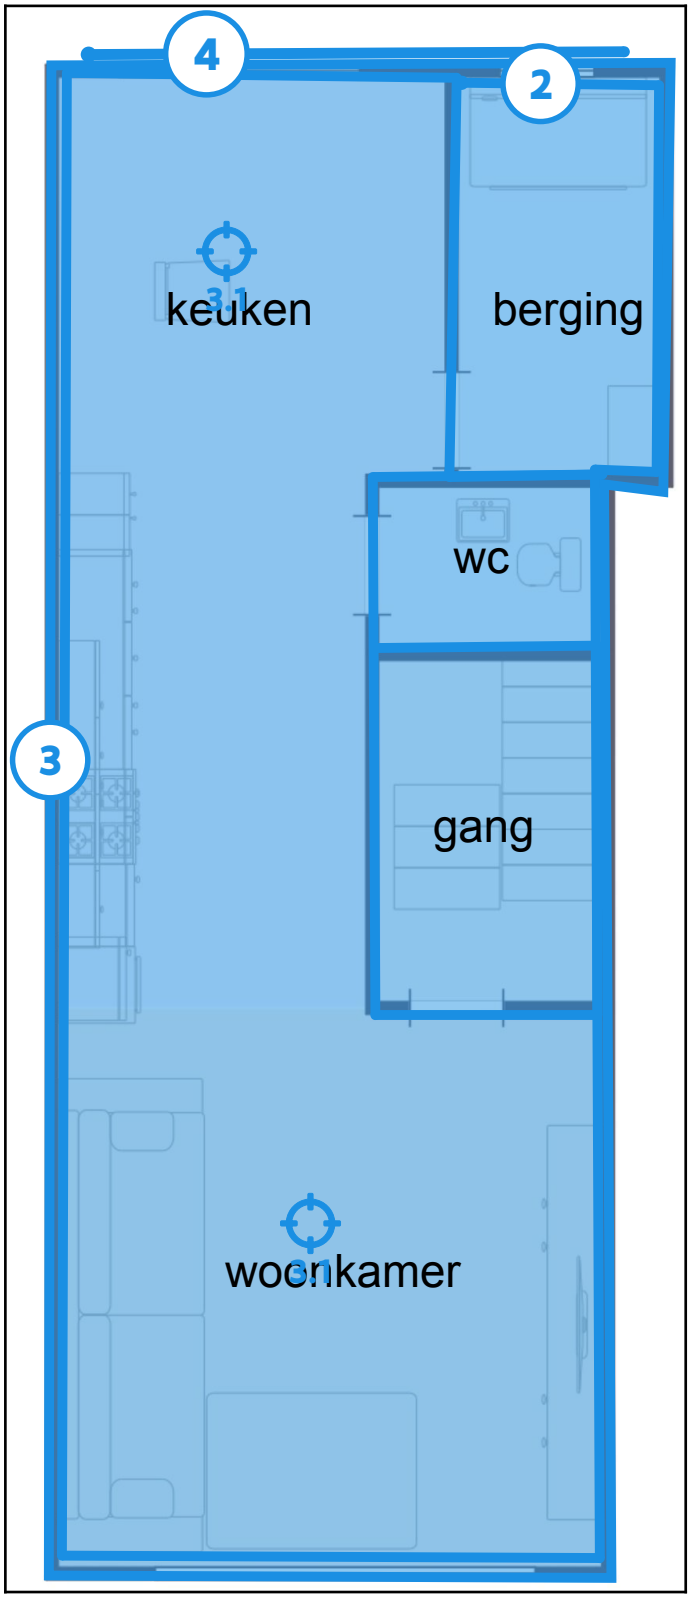
Plan 1.2: eerste

2. pleisterwerk muur	Geen asbest	-
3. pleisterwerk plafond	Geen asbest	-
3.1 Code: 2	Mengmonster	-
4. oude mastiek ramen woning	Geen asbest	-

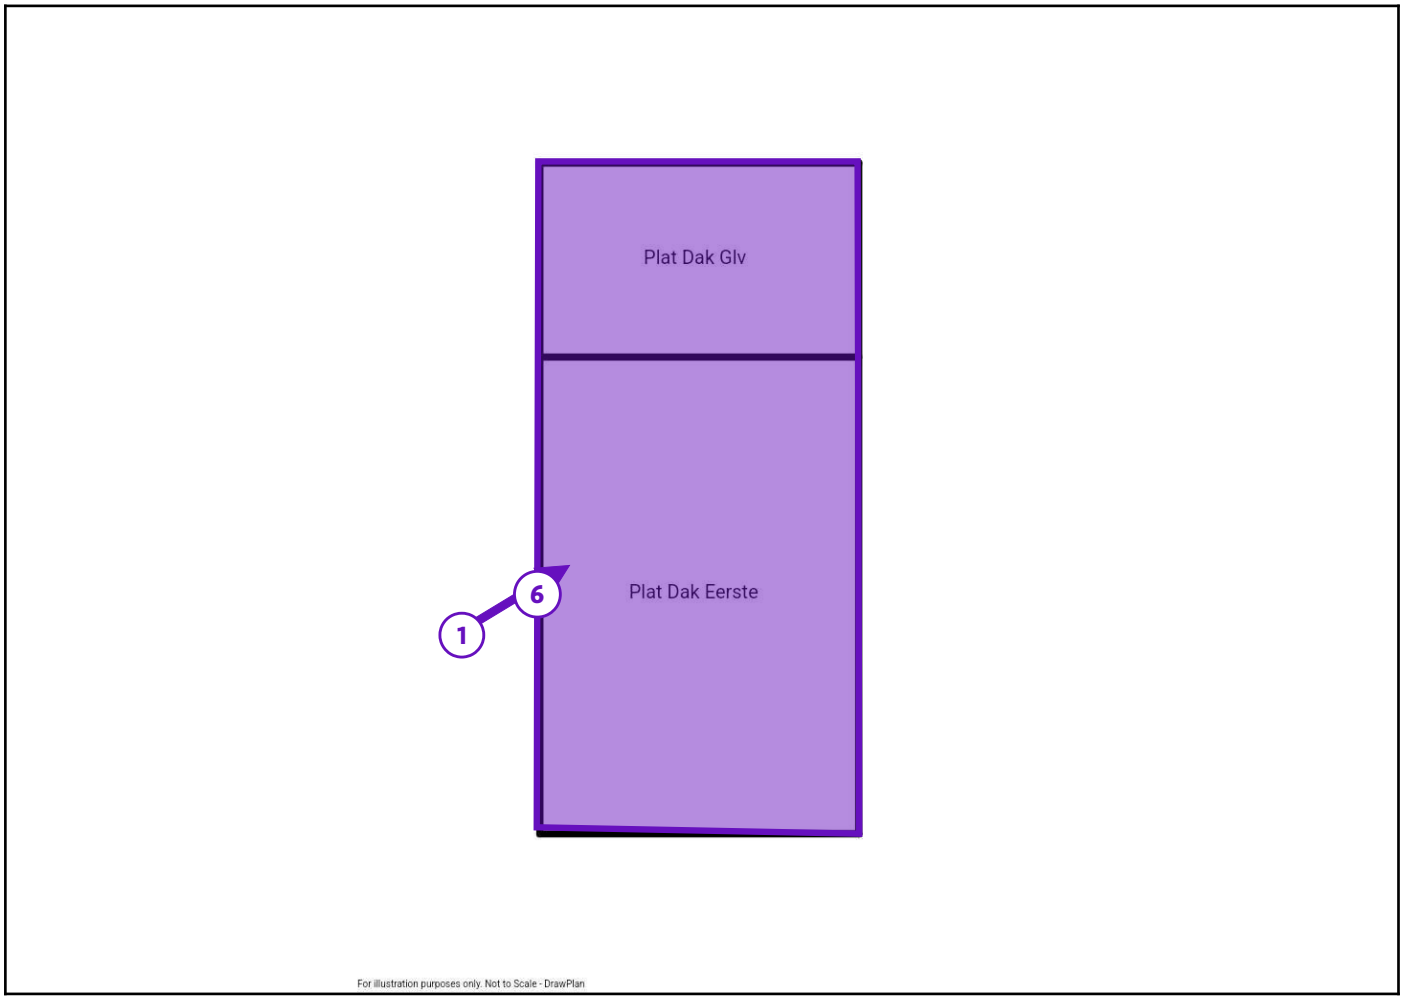
Plan 1.4: Dakenplan

Beschrijving	Type	Actie
1. Schouw woning.	Beperking	-
6. Roofing/lijm plat dak.	Overige ruimte of materiaal	-

Reden: Het te onderzoeken materiaal situeert zich hoger dan 3,50 m te rekenen vanaf een veilige ondergrond

Uitleg van de asbestdeskundige: Geen mogelijkheid om te zien of er zich eventueel asbesthoudende materialen bevinden in de rookgaskanalen/schouwen.

Bij eventuele latere sloop of renovatie dient men dit te controleren

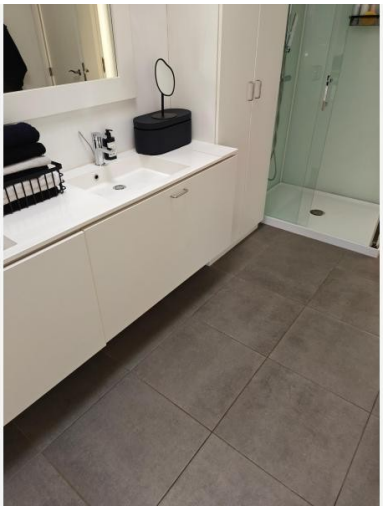
Fiche 2: pleisterwerk muur

Geen asbest

#	Type	Referentie	Resultaat
2.1	Mengmonster	1	Geen asbest

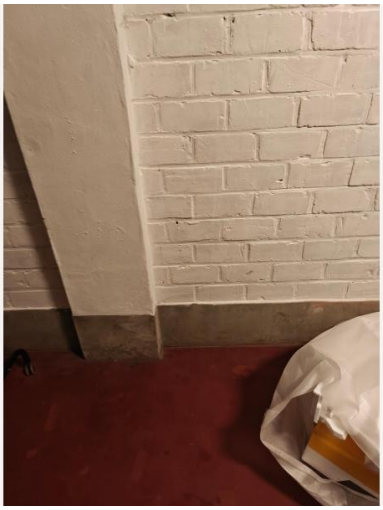
Fiche 5: cementering binnengevel

Geen asbest

#	Type	Referentie	Resultaat
5.1	Mengmonster	3	Geen asbest
