Asbestinventarisattest

Dekenstraat 78, 3000 Leuven

Attestnummer : **20260907-000474.000**
Uitgegeven op : **07.09.2026**
Geldig tot : **07.09.2036**

Niet-asbestveilig

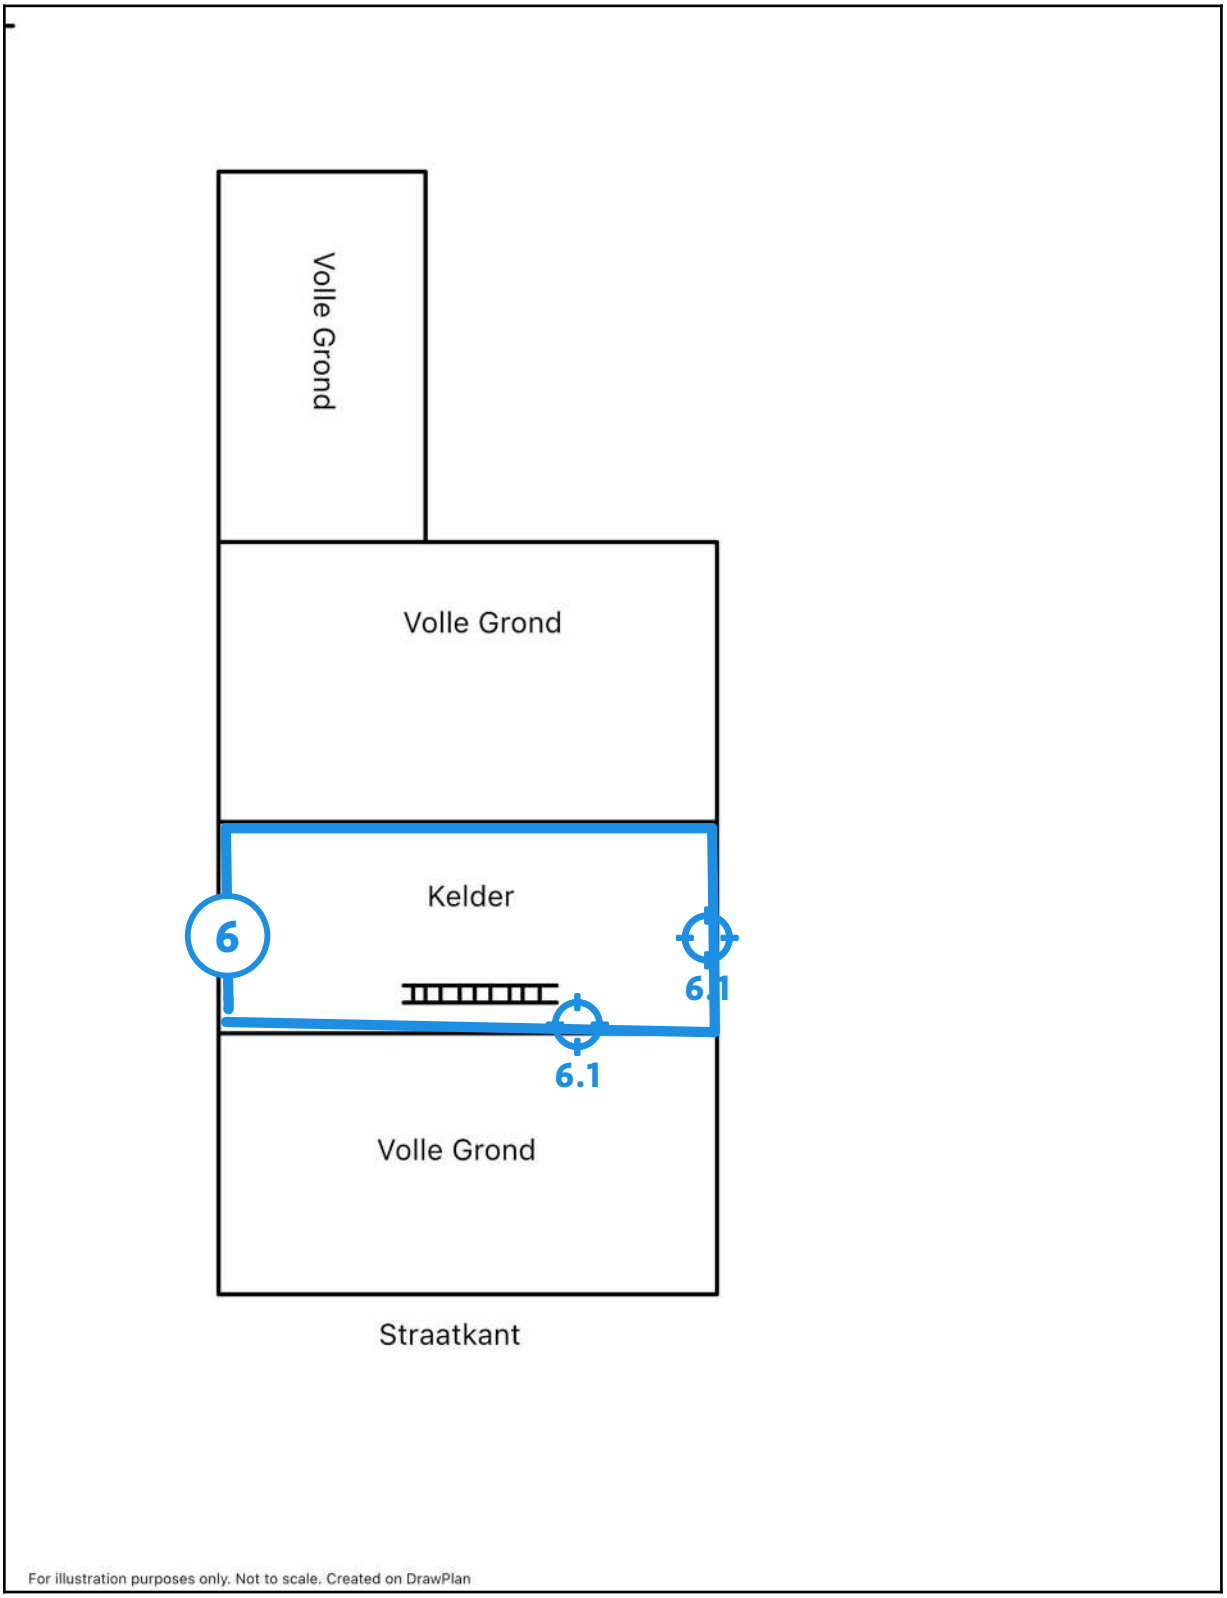
Plan 1.1: Woning - plan V-1 - wanden

6. Pleisterwerk wand	Geen asbest	-
6.1 Code: MM01	Mengmonster	-

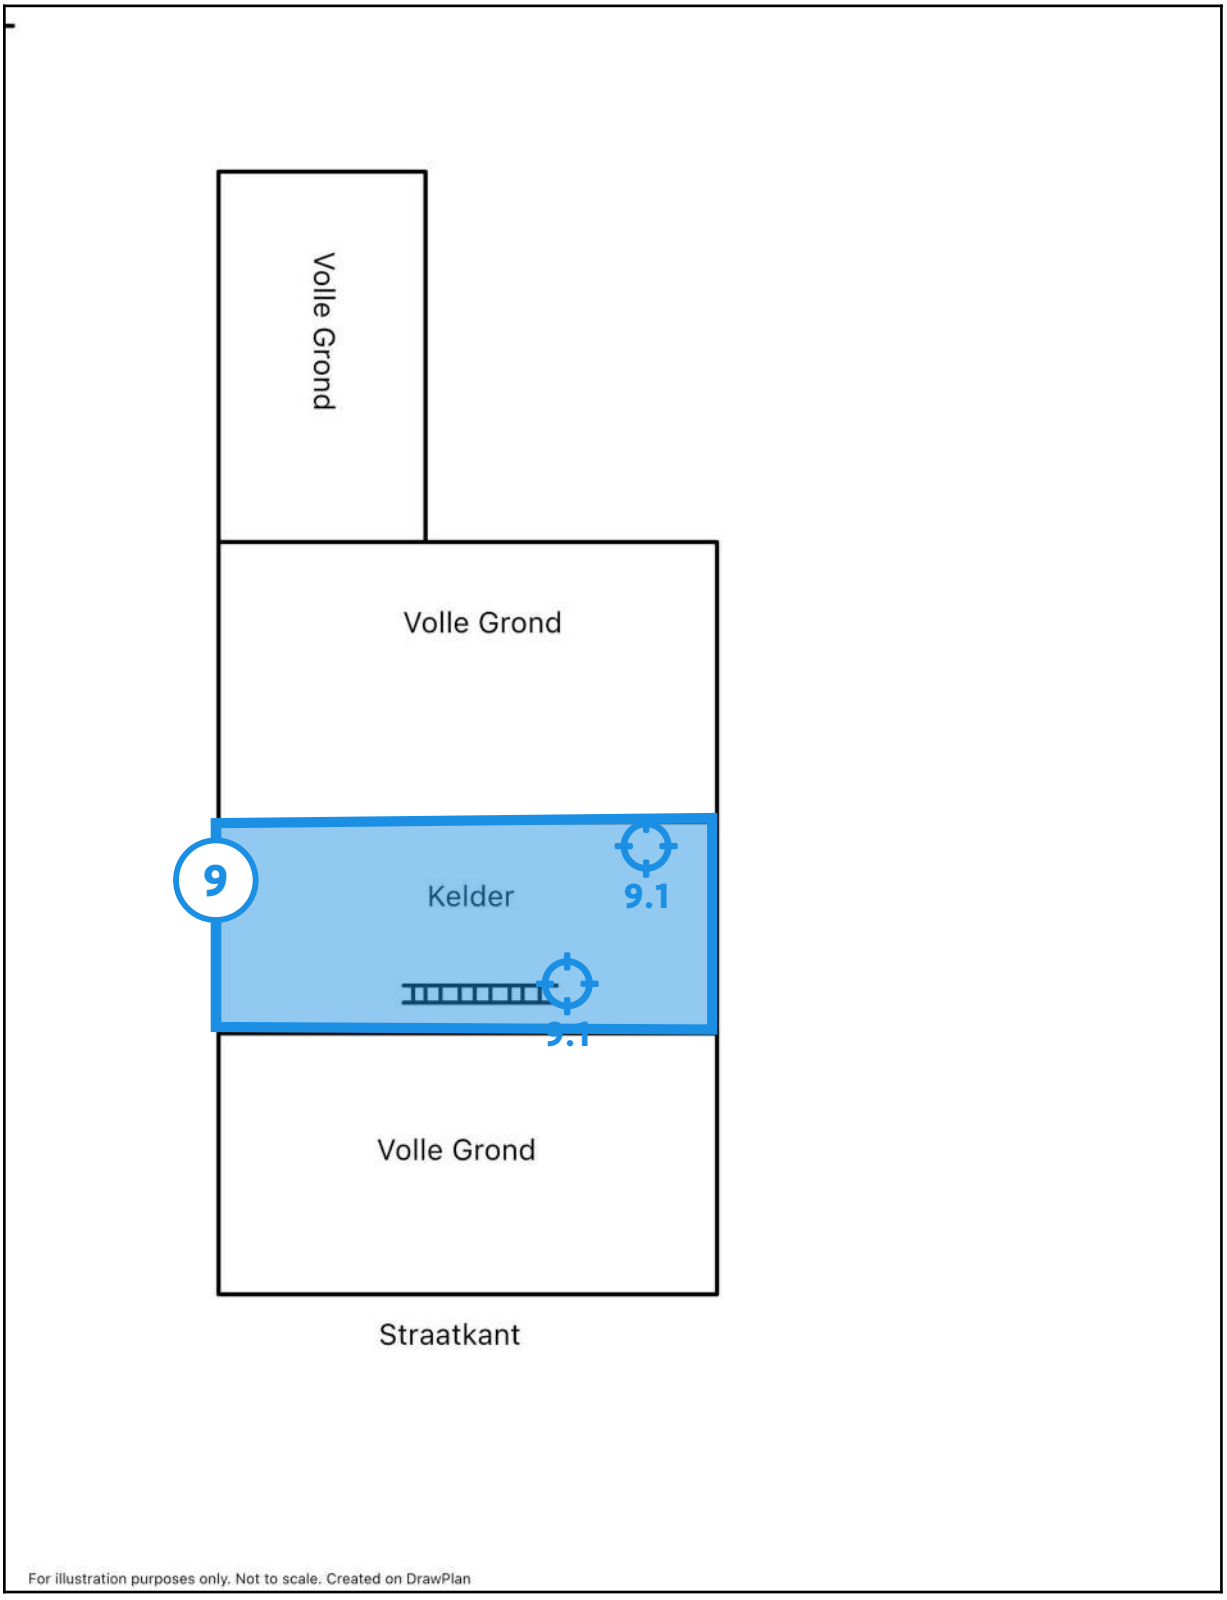
Plan 1.2: Woning - plan V-1 - plafond

9. Pleisterwerk plafond	Geen asbest	-
9.1 Code: MM02	Mengmonster	-

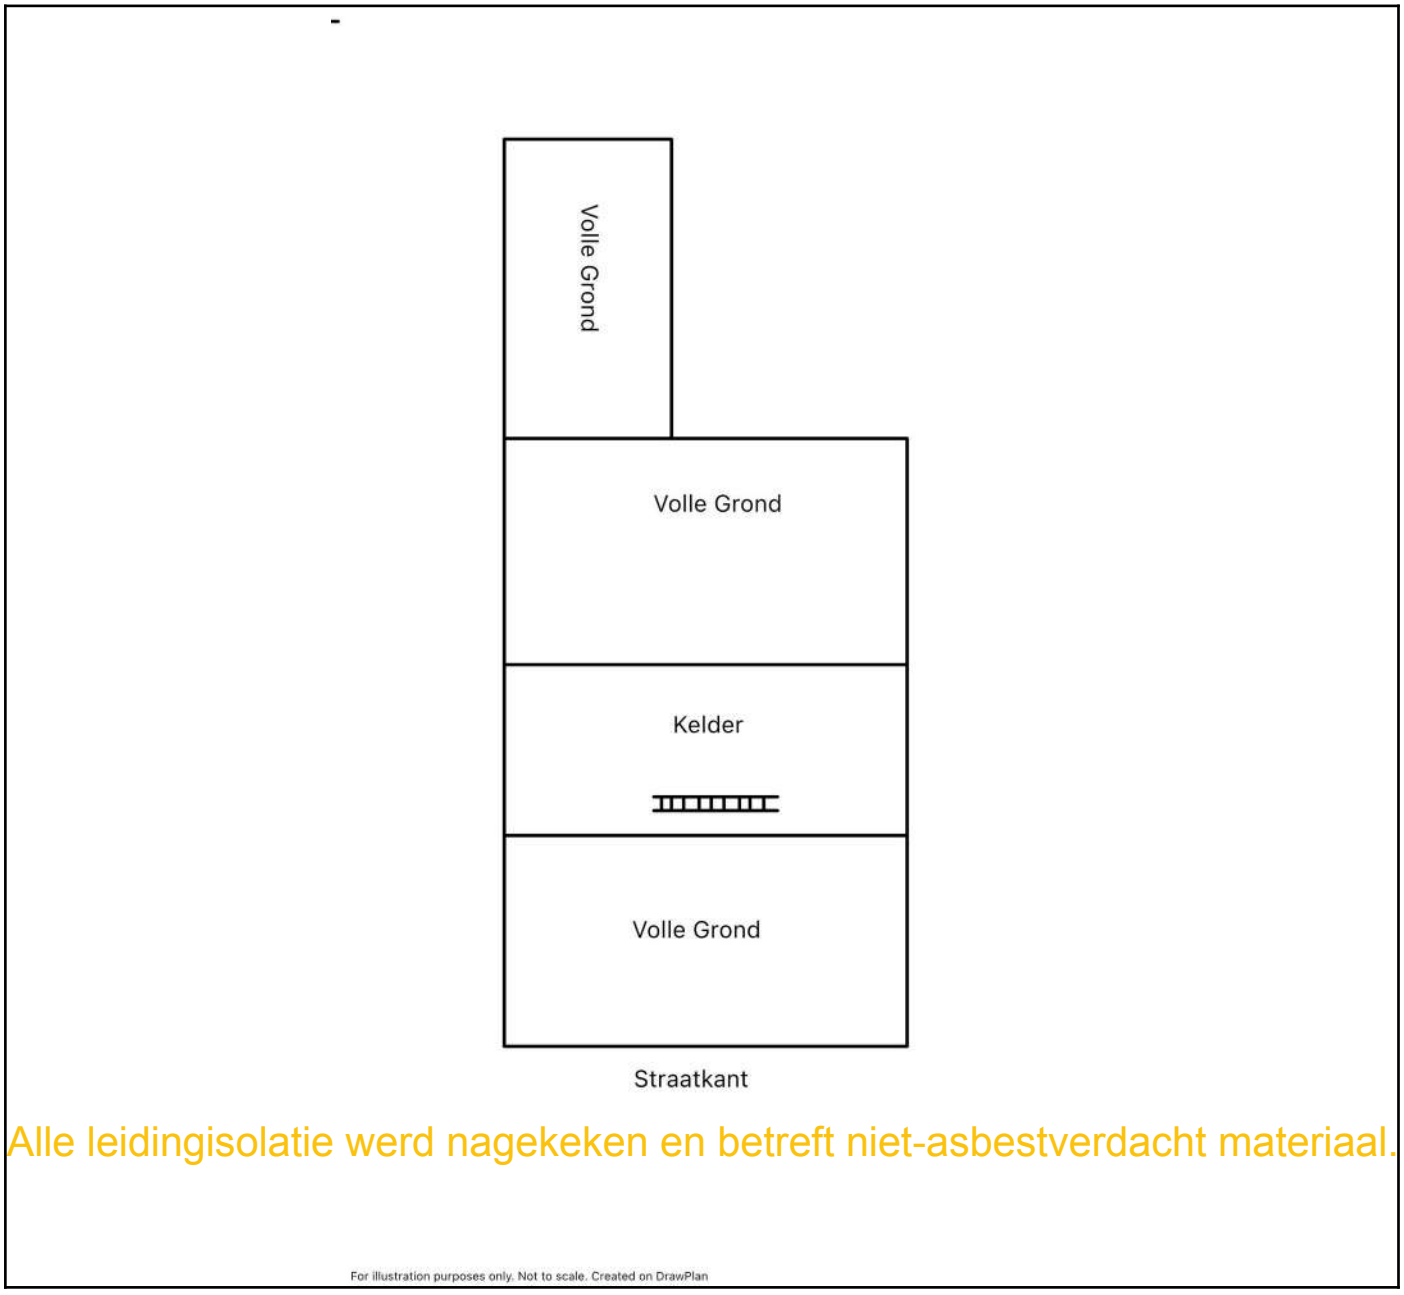
Plan 1.3: Woning - plan V-1 - varia

Beschrijving	Type	Actie
11. Leidingisolatie (niet asbestverdacht)	Overige ruimte of materiaal	-

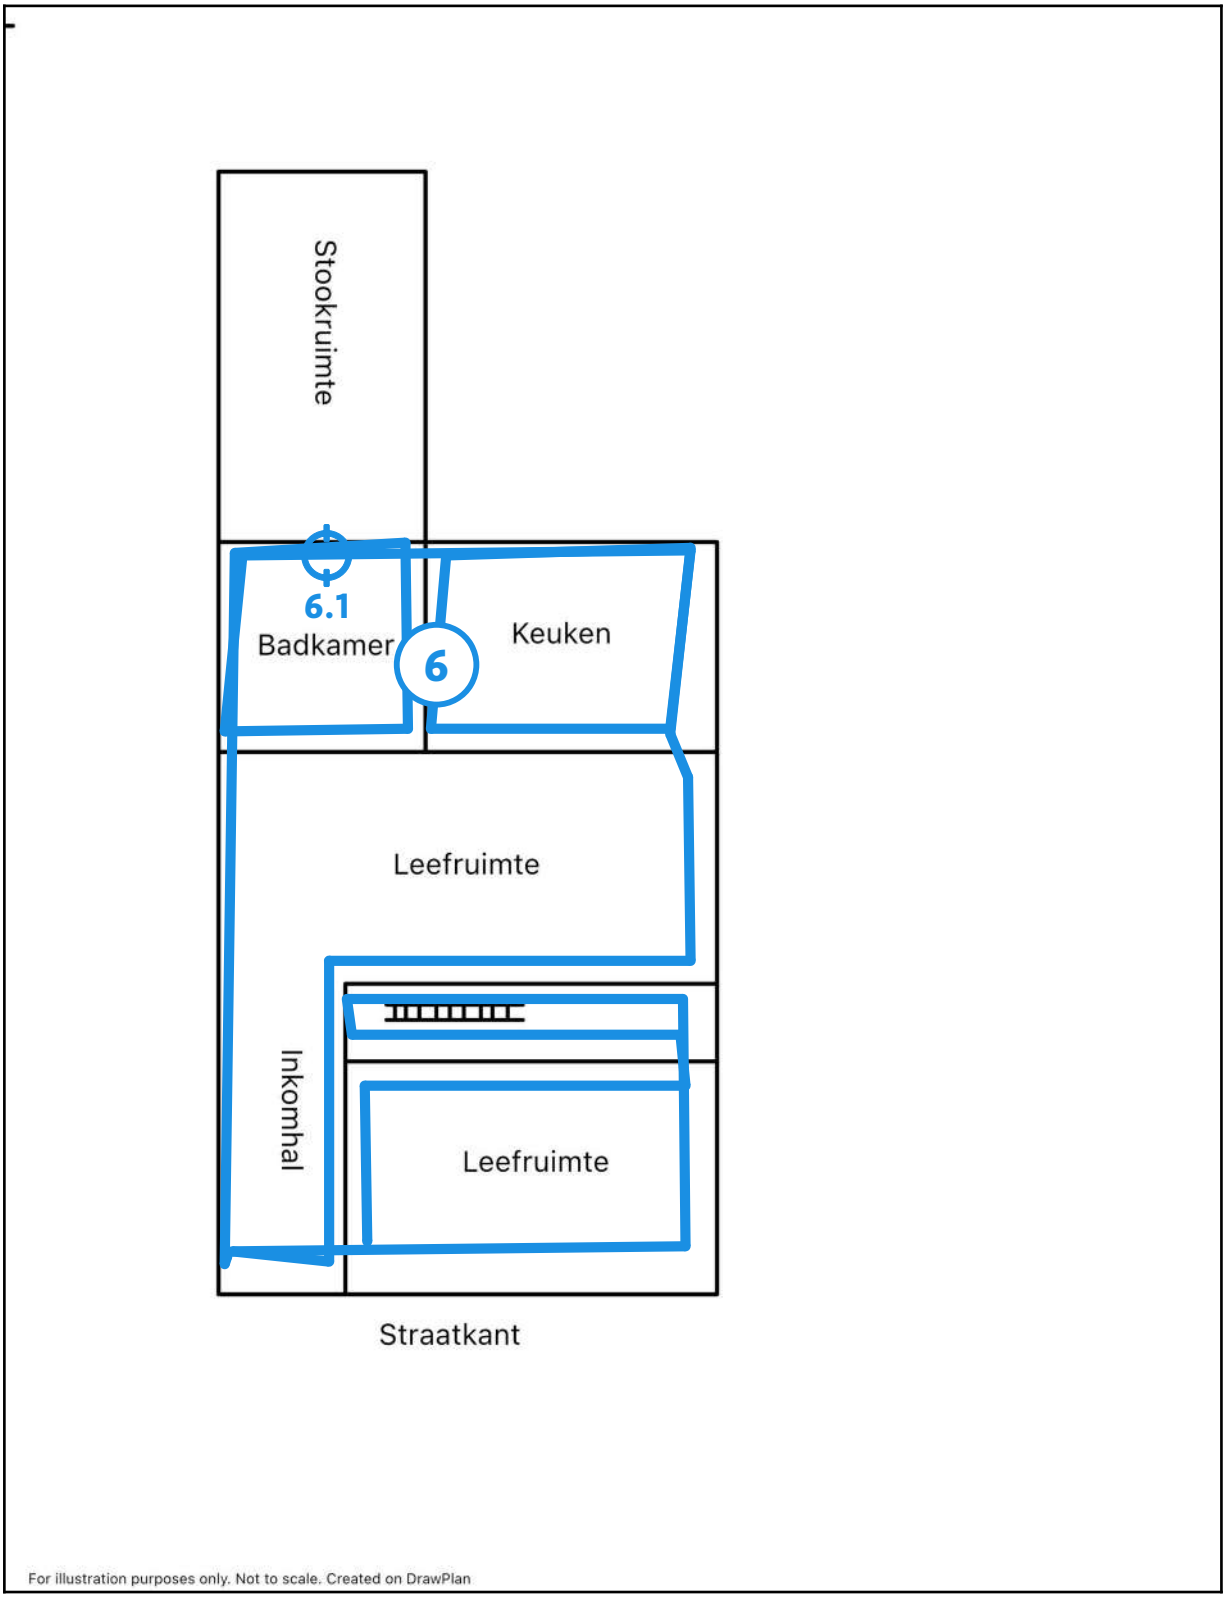
Plan 1.4: Woning - plan V+0 - wanden

6. Pleisterwerk wand	Geen asbest	-
6.1 Code: MM01	Mengmonster	-

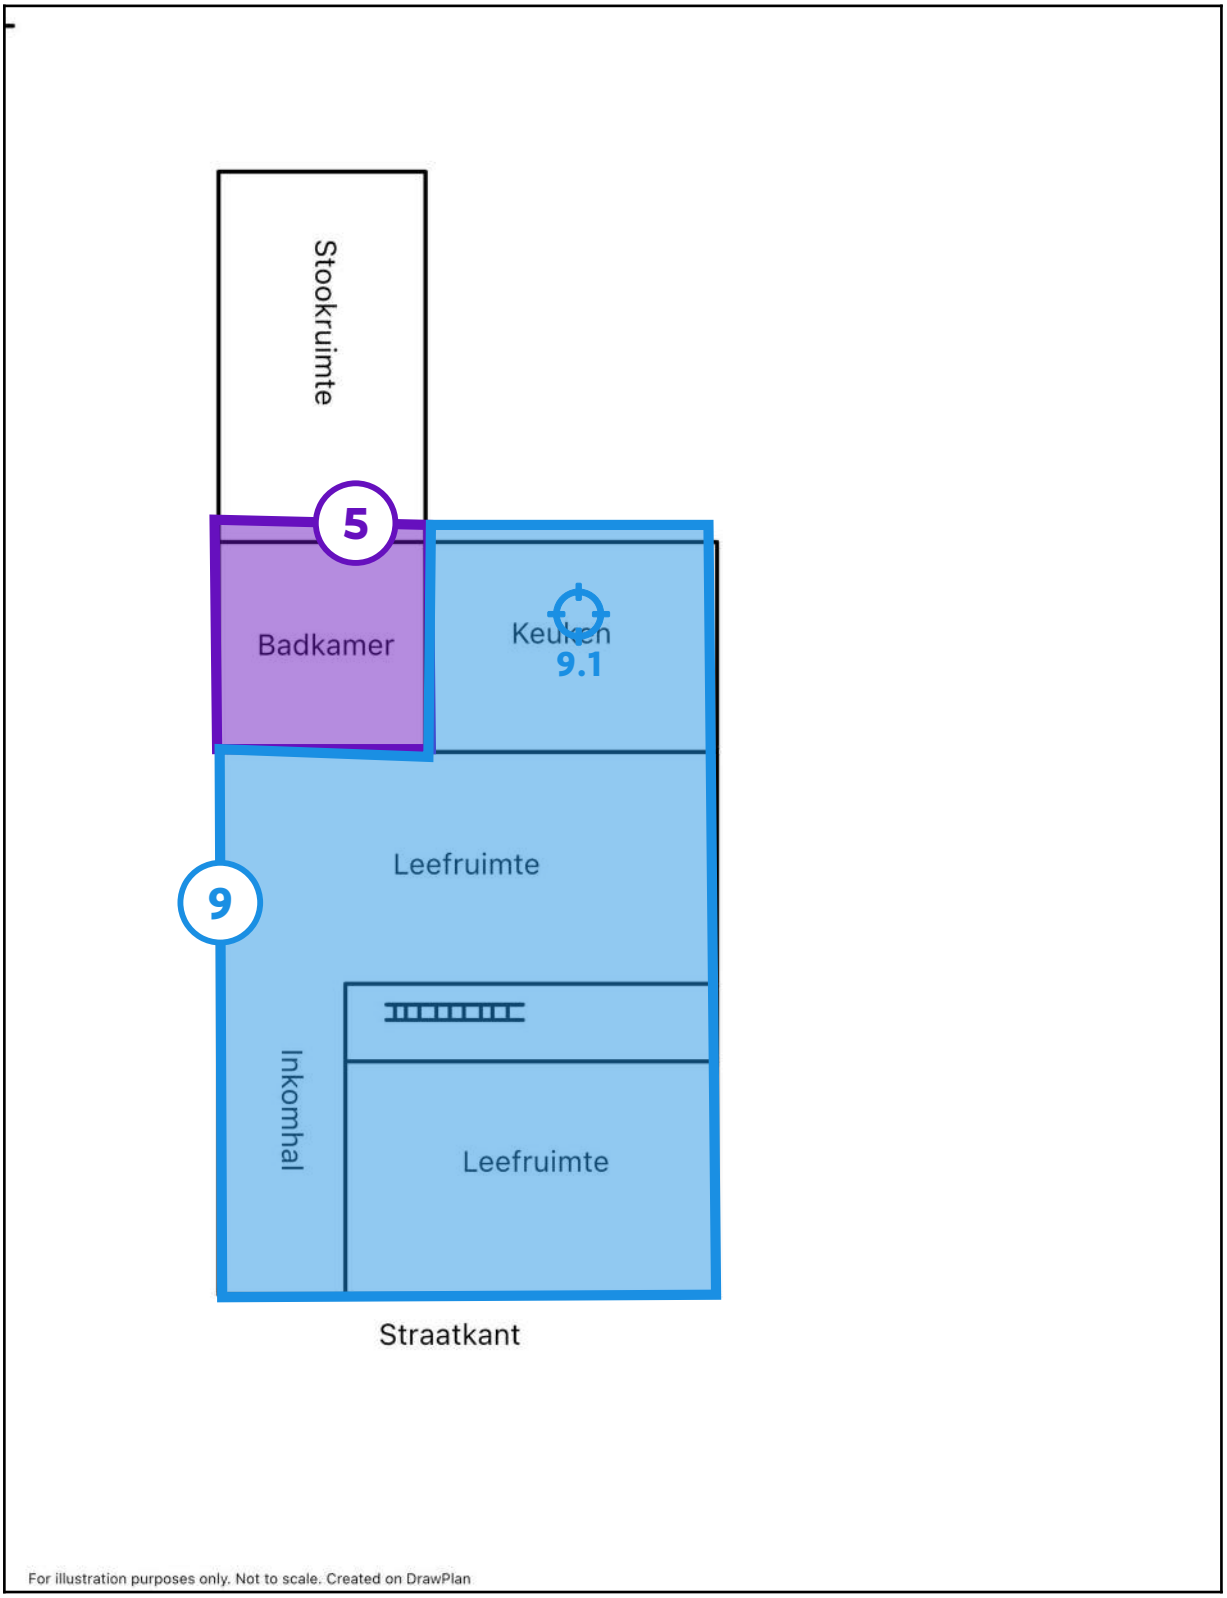
Plan 1.5: Woning - plan V+0 - plafond

5. (Gyproc) vals plafond	Advies	-
9. Pleisterwerk plafond	Geen asbest	-
9.1 Code: MM02	Mengmonster	-

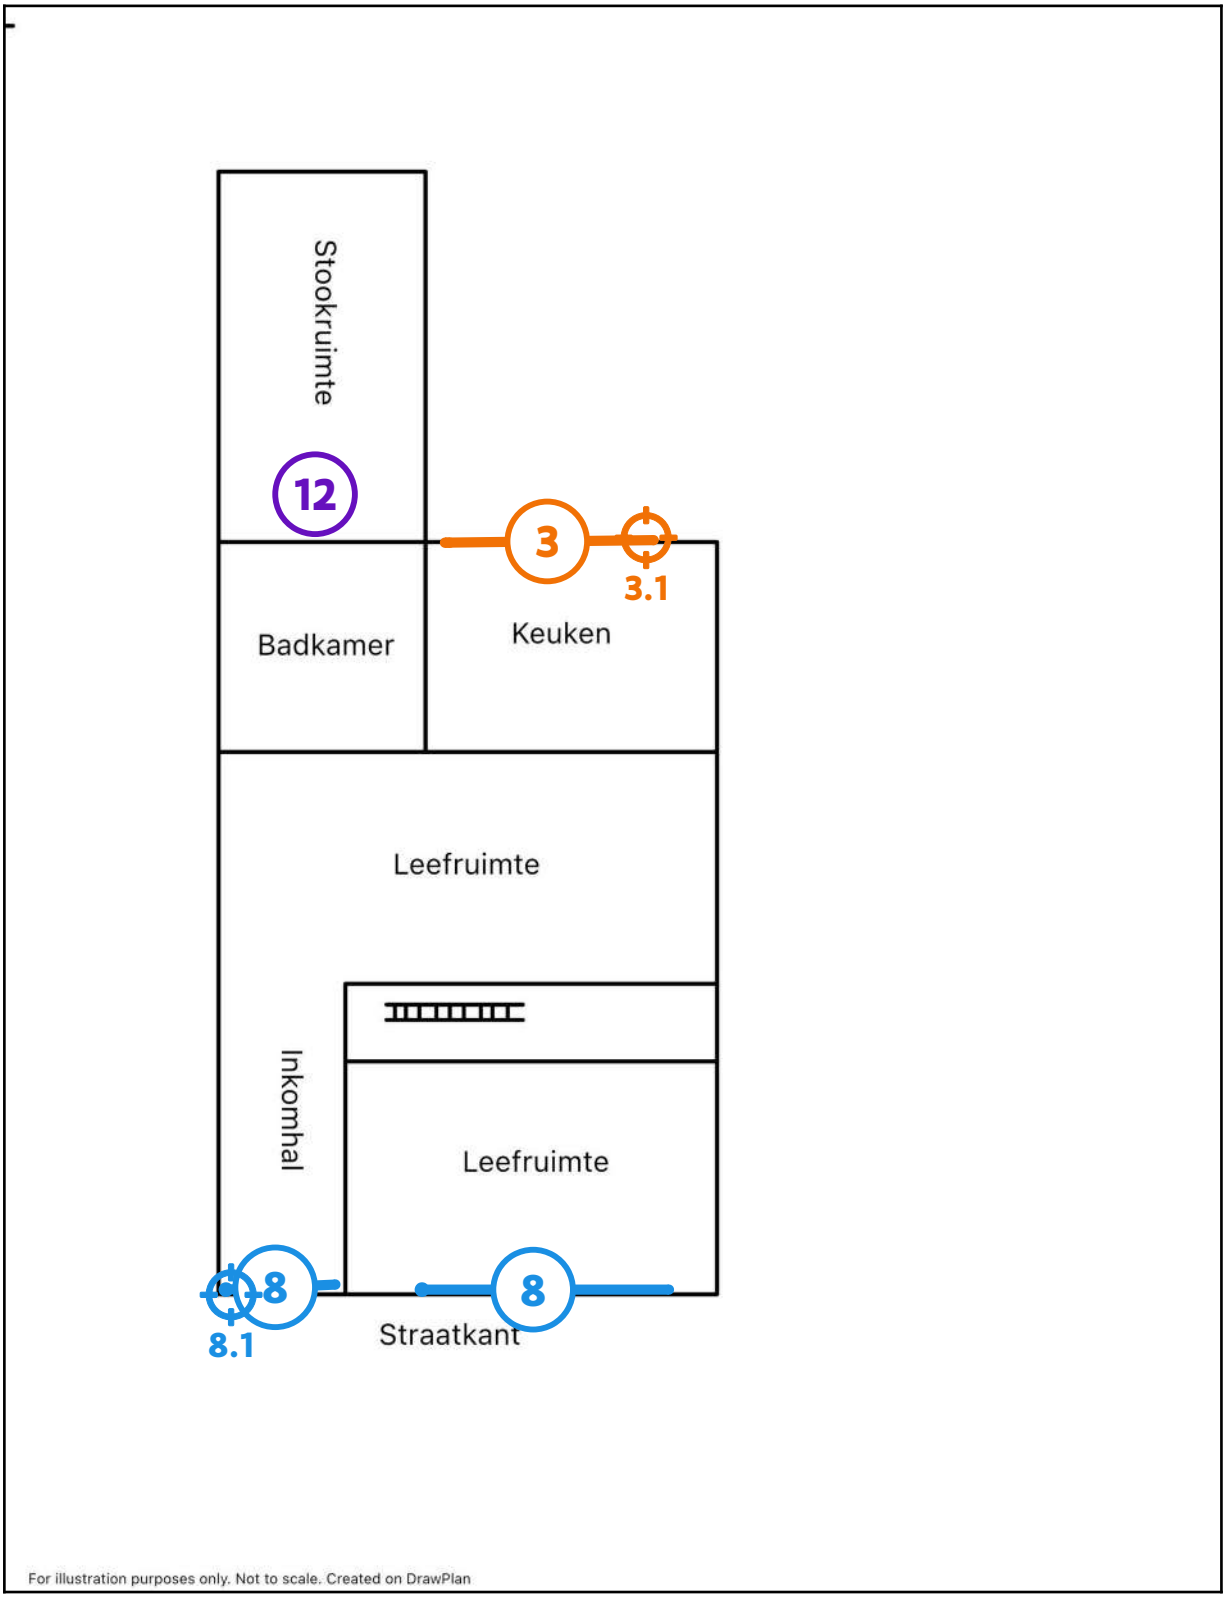
Plan 1.6: Woning - plan V+0 - varia

3. Vensterbank - asbestcement	Asbestmateriaal	Verwijderen
3.1 Code: MM03	Puntmonster	-
8. Kit ramen - (raam - profiel)	Geen asbest	-
8.1 Code: MM05	Puntmonster	-
12. Geen asbestverdacht materiaal-centrale verwarming	Overige ruimte of materiaal	-

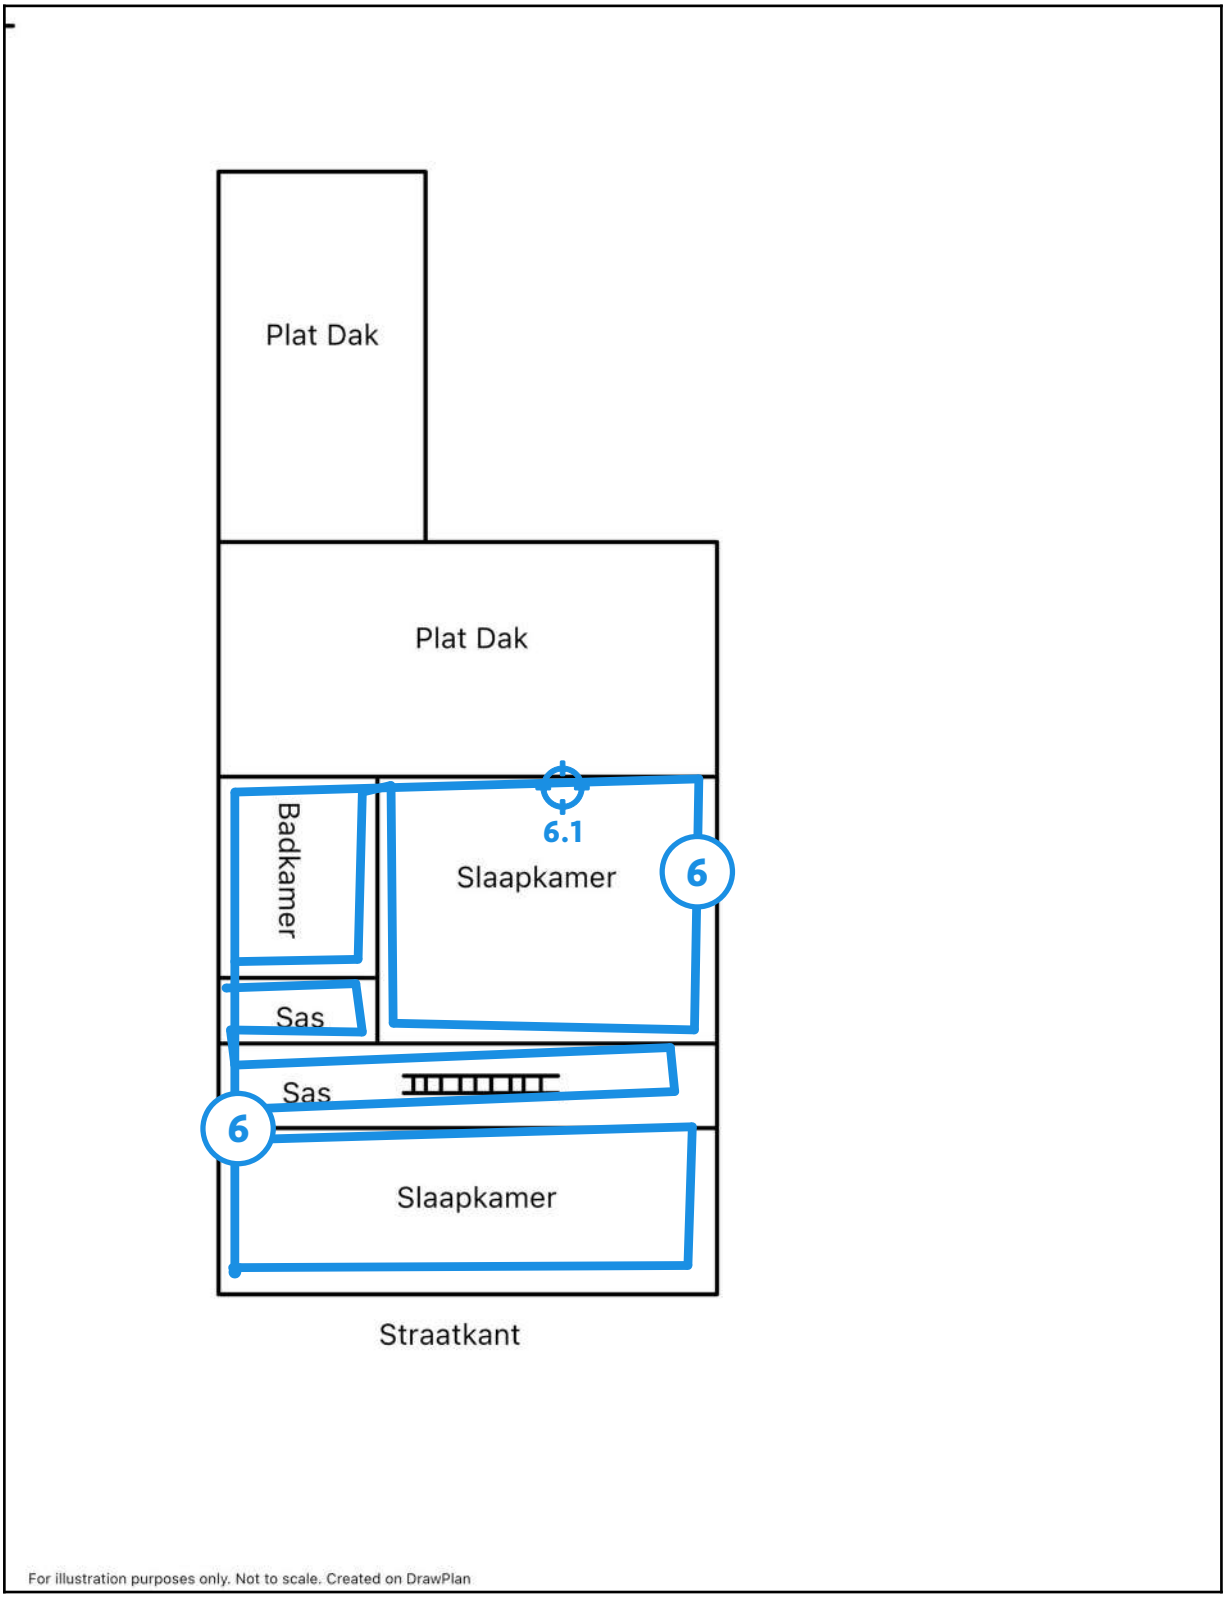
Plan 1.7: Woning - plan V+1 - wanden

6. Pleisterwerk wand	Geen asbest	-
6.1 Code: MM01	Mengmonster	-

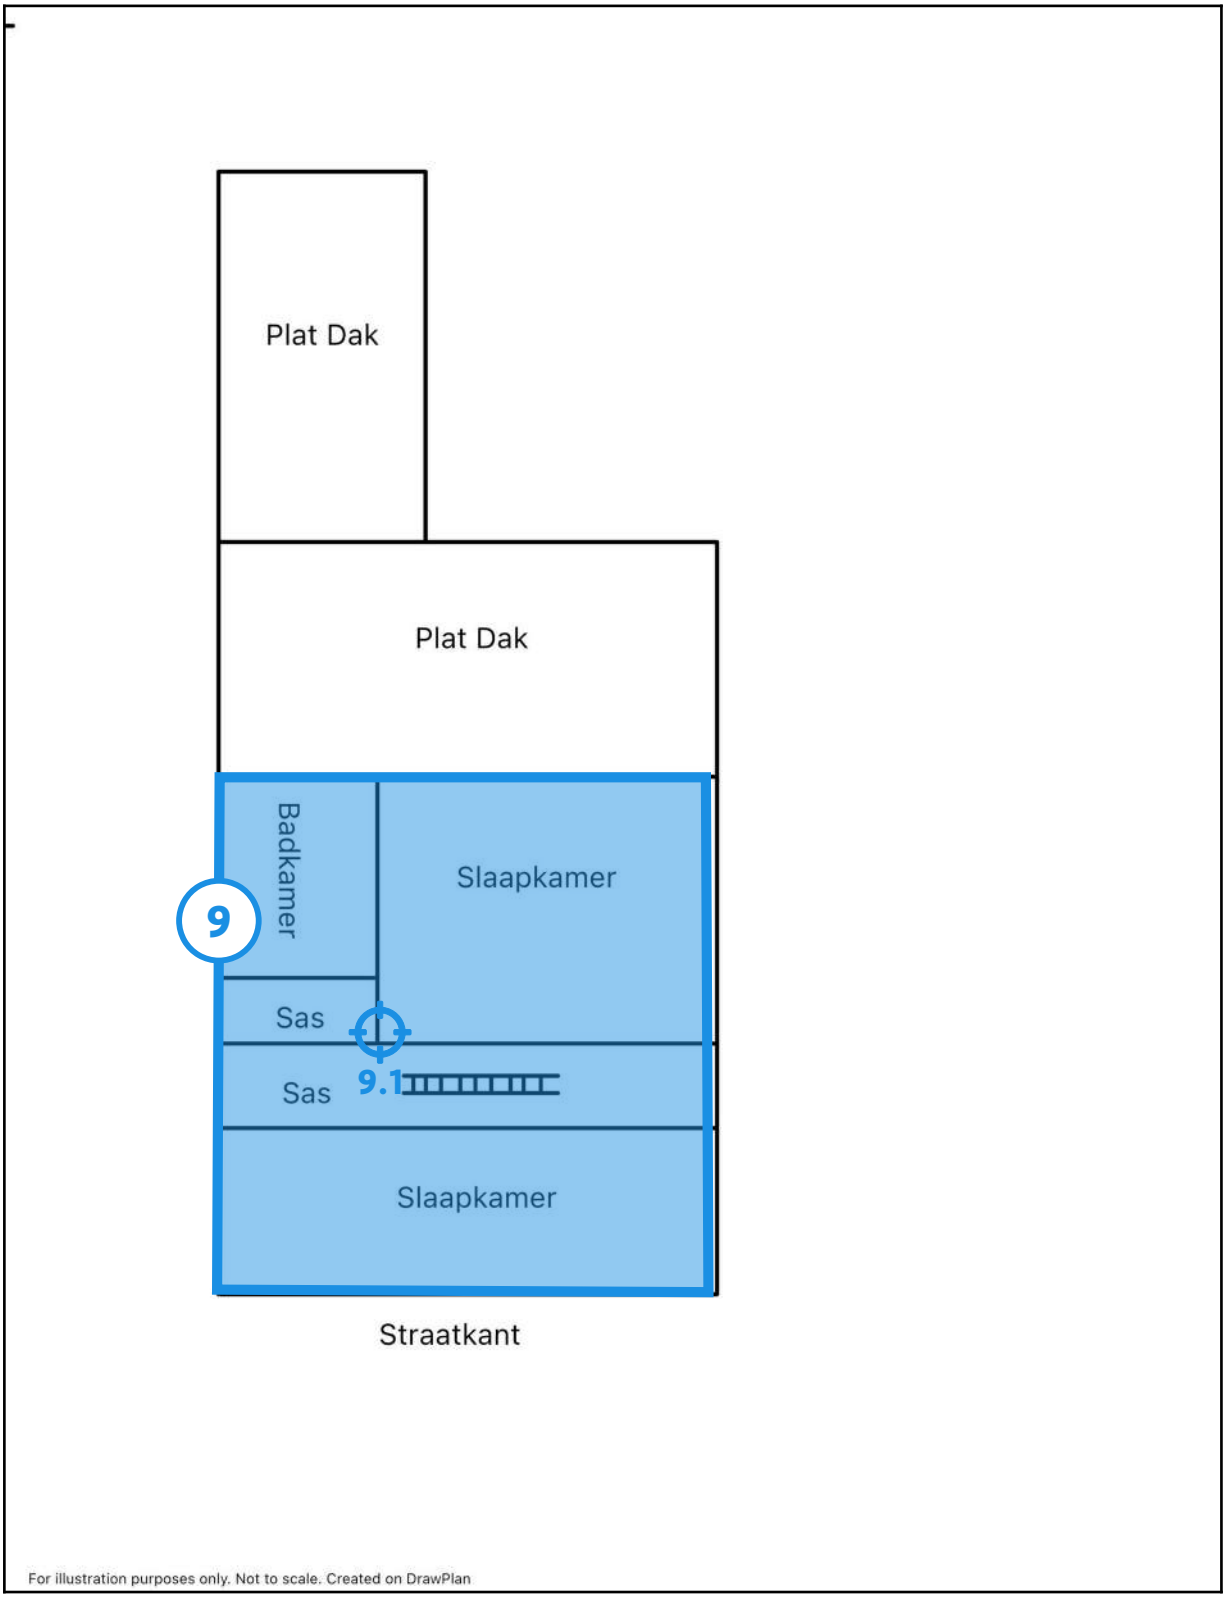
Plan 1.8: Woning - plan V+1 - plafond

9. Pleisterwerk plafond	Geen asbest	-
9.1 Code: MM02	Mengmonster	-

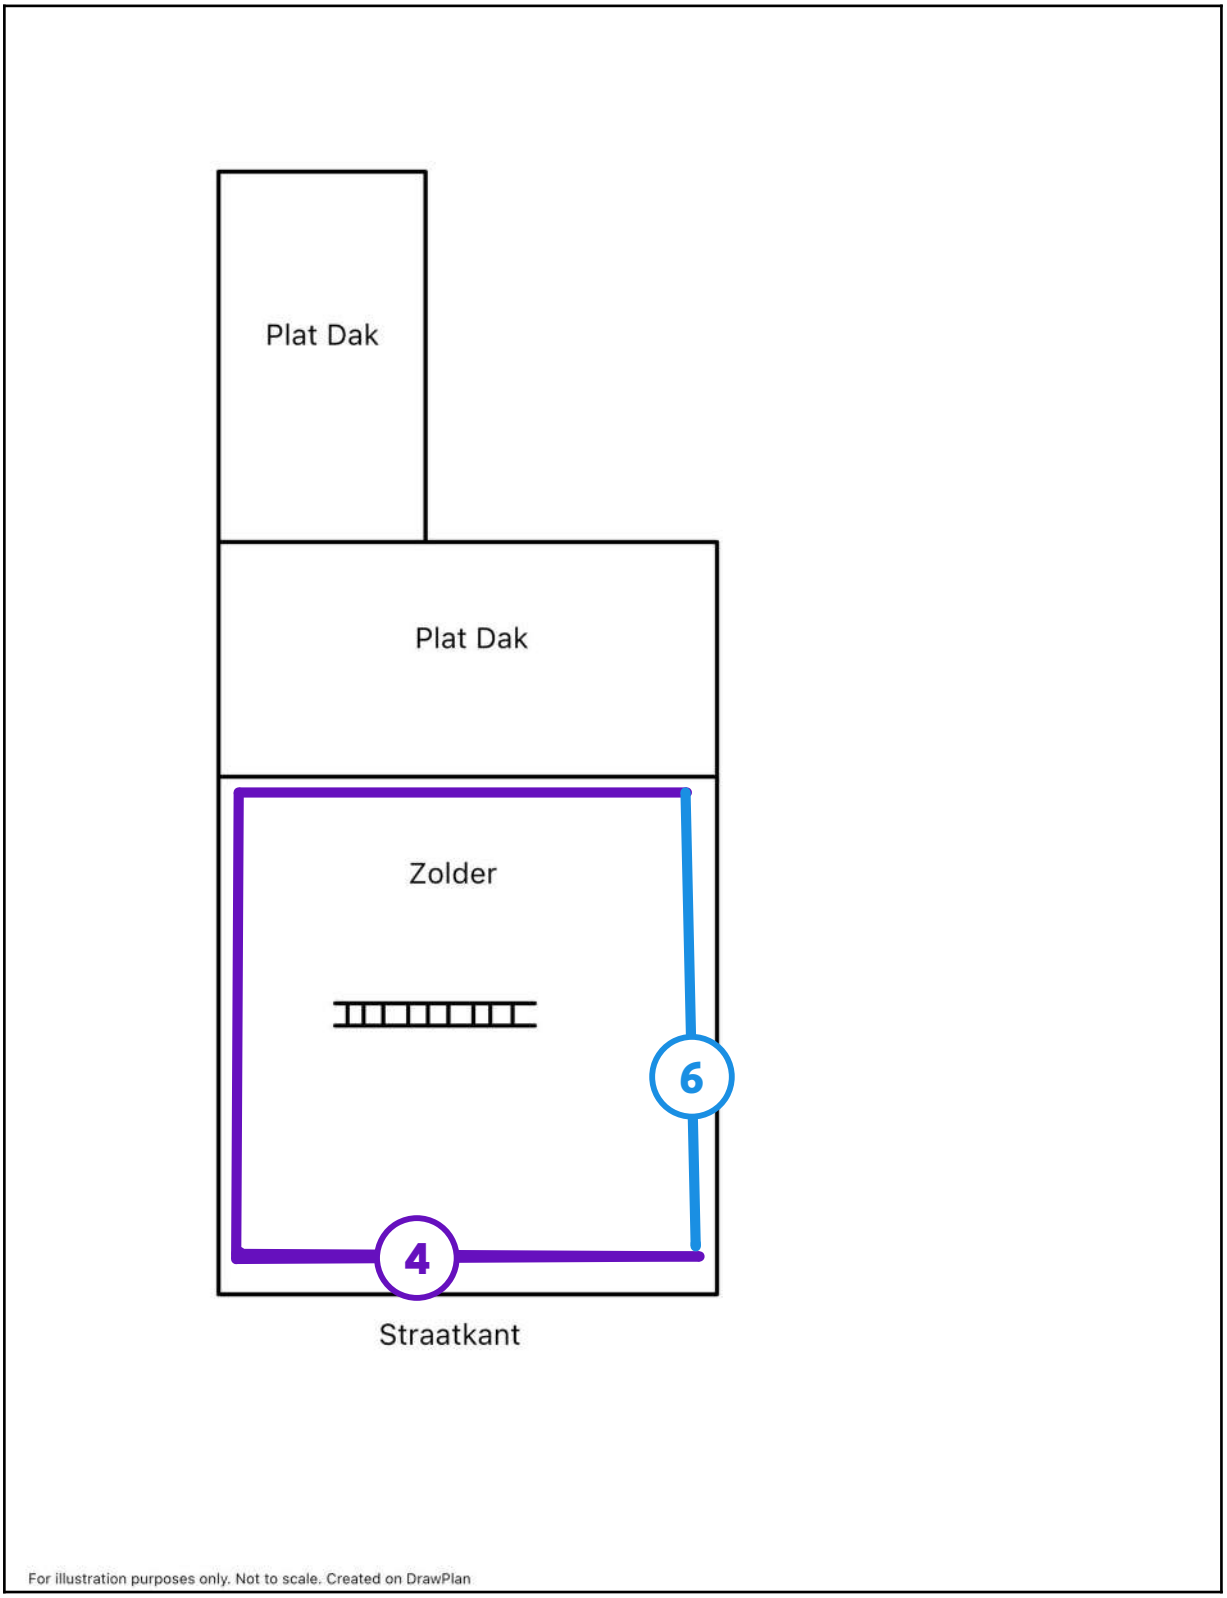
Plan 1.10: Woning - plan V+2 - wanden

4. Gyproc wanden	Advies	-
6. Pleisterwerk wand	Geen asbest	-

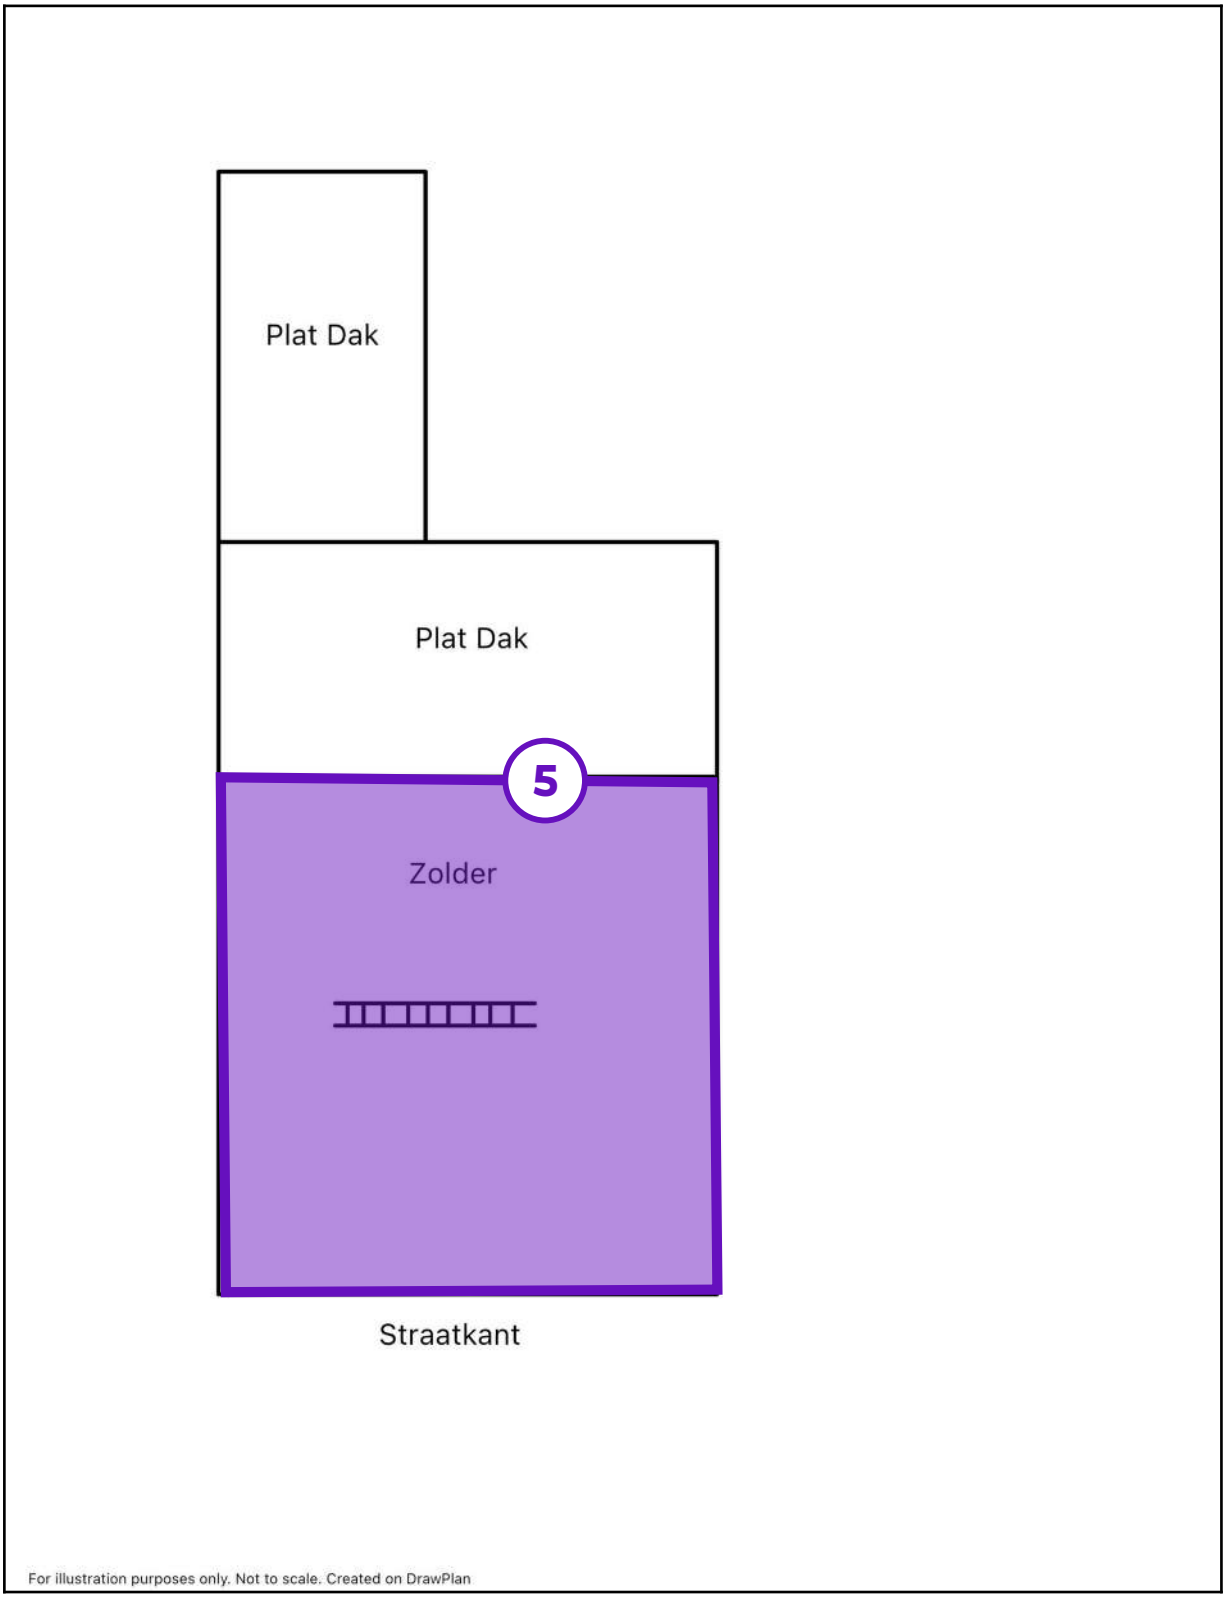
Plan 1.11: Woning - plan V+2 - plafond

5. (Gyproc) vals plafond	Advies	-

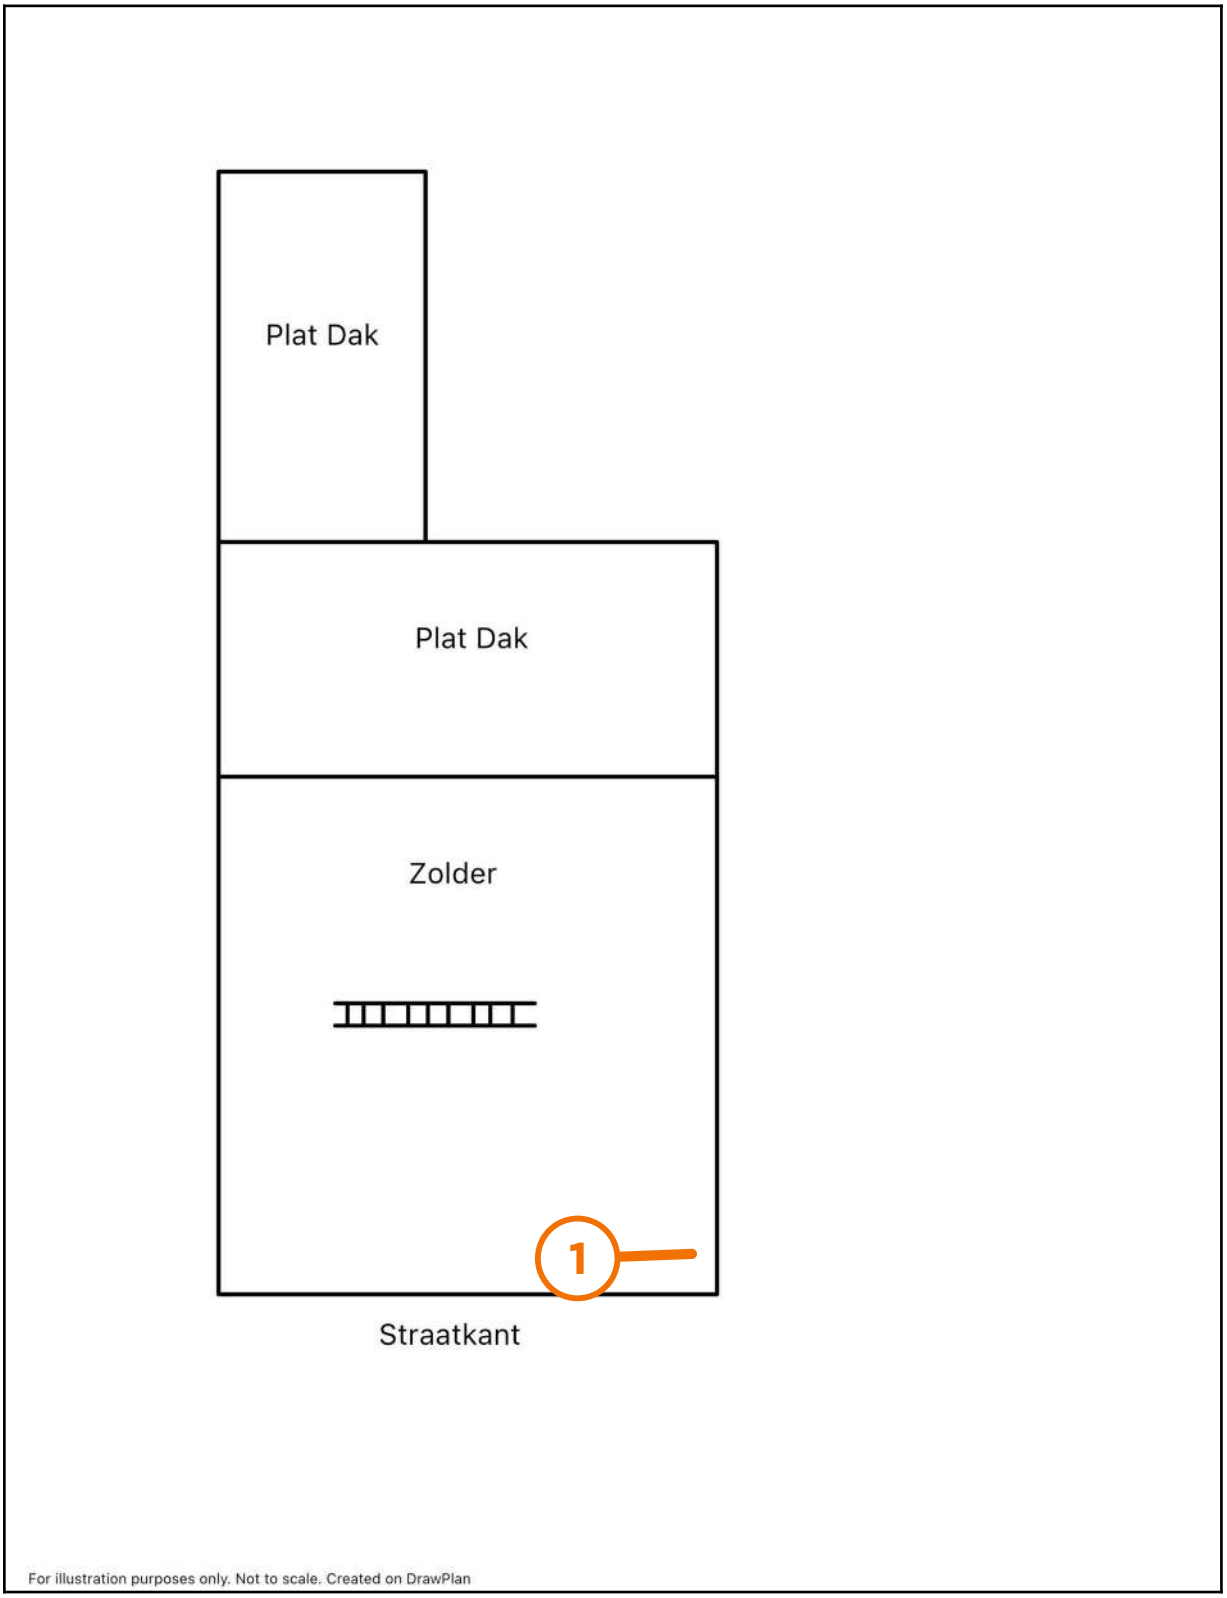
Plan 1.12: Woning - plan V+2 - varia

1. Pakking radiatoren	Asbestmateriaal	Verwijderen
