Asbestinventarisattest

Dekenstraat 78, 3000 Leuven

Attestnummer : **20260907-000474.000**
Uitgegeven op : **07.09.2026**
Geldig tot : **07.09.2036**

Niet-asbestveilig

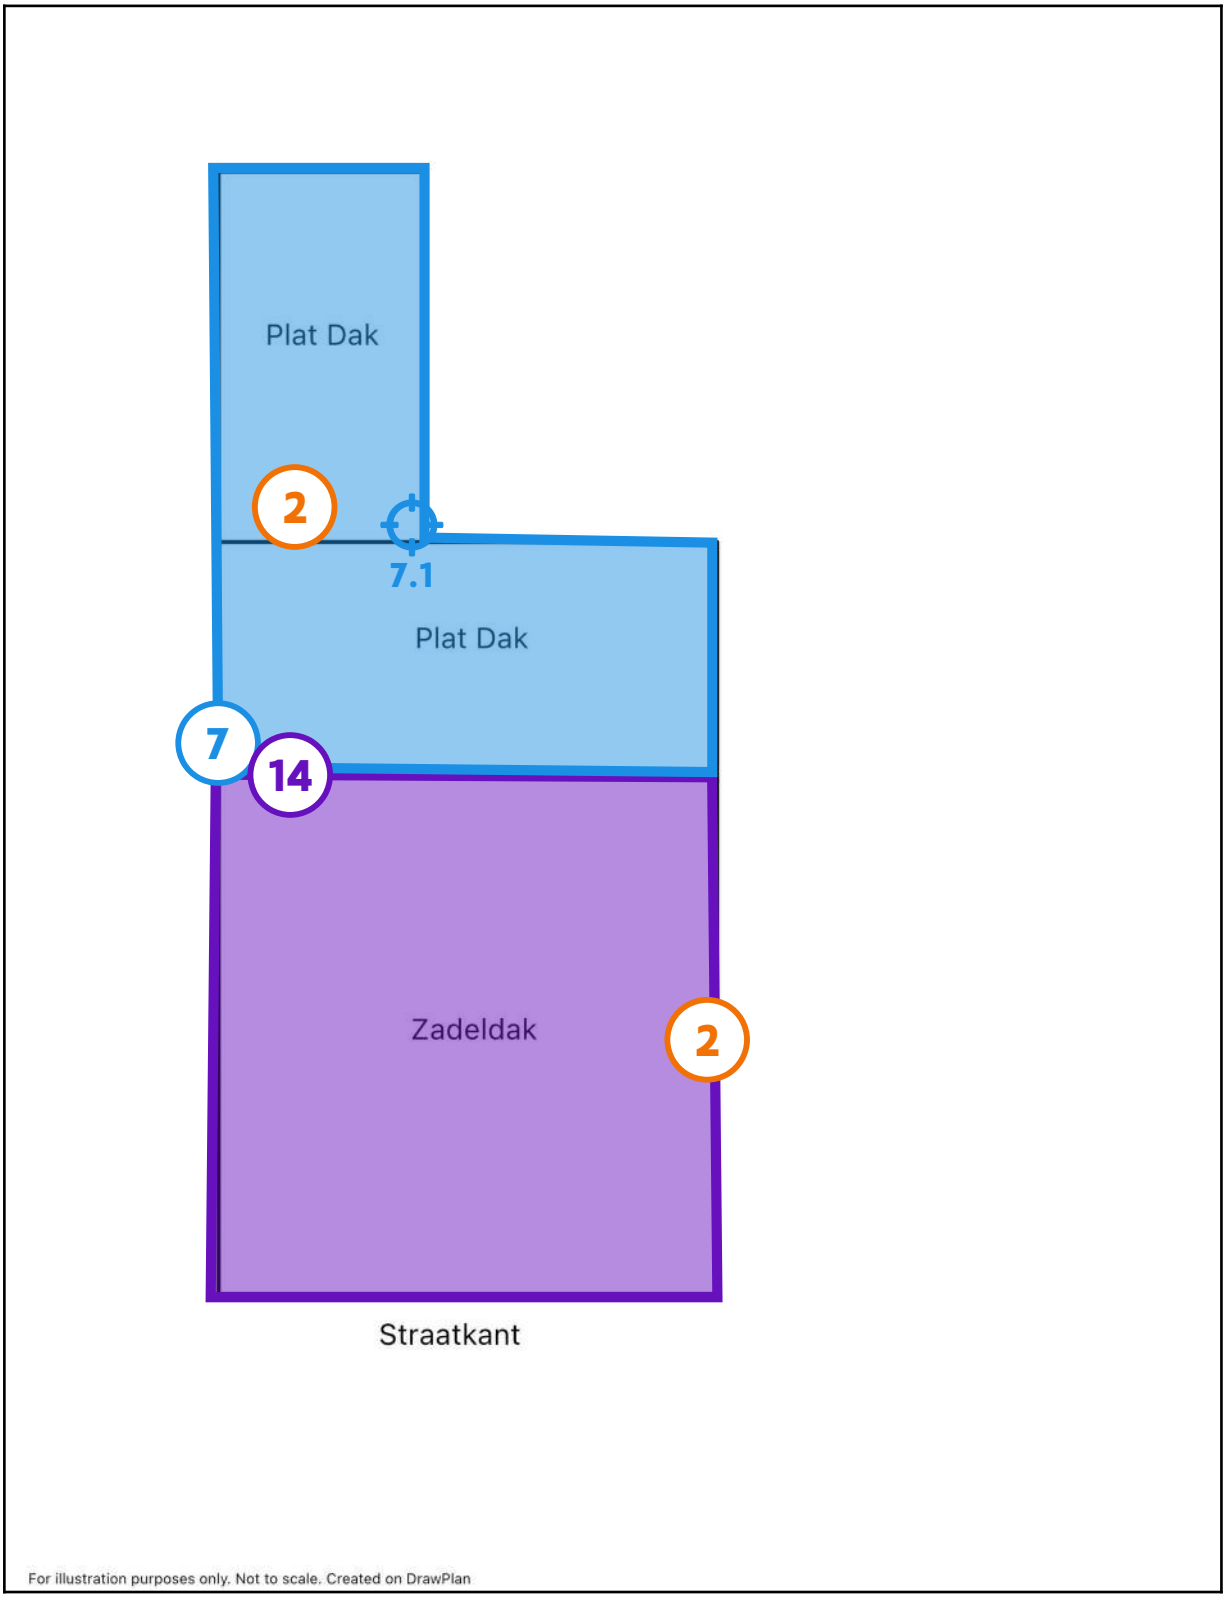
Plan 1.14: Woning - plan dak II

2. Rookgaskanaal asbestcement	Asbestmateriaal	Verwijderen
7. Roofing plat dak	Geen asbest	-
7.1 Code: MM04	Puntmonster	-
14. Onderdak (niet aanwezig)	Overige ruimte of materiaal	-

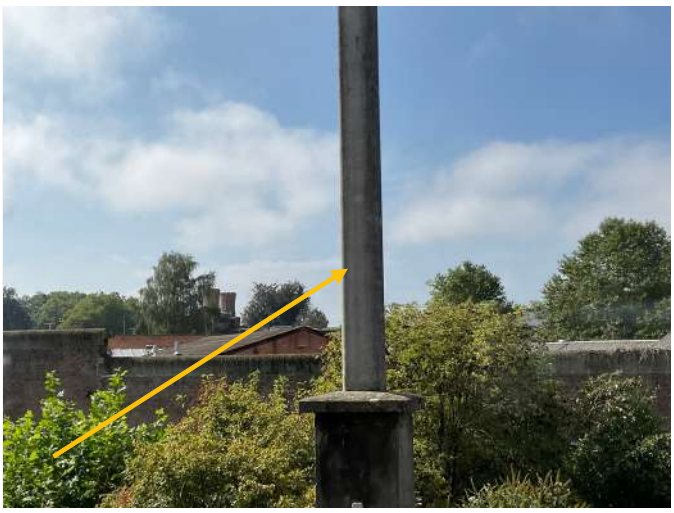
Fiche 2: Rookgaskanaal asbestcement

Eindbeoordeling materiaalrisico	Verhoogd materiaalrisico en/of verhoogde kans op vezelvrijgave

Gebondenheid	Categorie 1: hechtgebonden in oorsprong
Asbestsoort (vezeltype)	Crocidoliet aanwezig
Asbestconcentratie	Laag (< 50%)
Afschermingsgraad van het gehele materiaal	Geheel of deels vrij aan de buitenlucht, maar geen contact met binnenlucht
Toestand van het materiaal	Matig beschadigd, matig verweerd

Beschrijving	Rookgaskanaal asbestcement
Omgeving	Buiten
Primaire drager	HVAC infrastructuur en uitrusting
Asbestmateriaal	Rookgaskanaal
Bindmiddel van asbestmateriaal	Cement
Gebondenheid op basis van bindmiddel	Hecht
Hoeveelheid (lengte - omtrek - dikte - aantal)	• 3,00 m - 30,00 cm - 2,00 cm - 1 stuk • 1,50 m - 25,00 cm - 2,00 cm - 2 stuks
Totaal volume	0,033 m^3
Eenvoudig bereikbaar	Ja
Bevestigingswijze	• Geklemd • Verlijmd, ingegoten, versmeerd
Identificatiemethode	De asbestdeskundige beoordeelt het materiaal als asbestverdacht en dus asbesthoudend, en dit zonder monstername. Motivatie: Er is een onderzoeksbeperking die monstername verhindert; De ruimte of het materiaal bevindt zich hoger dan 3,5 meter vanaf een vaste ondergrond.
Destructieve handeling voor identificatie	Nee

- Verwijder dit asbestmateriaal zo snel mogelijk. Volg de toestand goed op.
- Voer bijkomende staalname(s) uit.

- Eenvoudige handelingen: mag via doe-het-zelf of door werknemer(s) met opleidingsattest eenvoudige handelingen
  Deze toepassing betreft een hechtgebonden asbesttoepassing, binnen, en kan door een aannemer die over een opleidingsattest eenvoudige handelingen beschikt of door een particulier (doe-het-zelf), verwijderd worden indien:

- Eenvoudige handelingen: enkel door erkend asbestverwijderaar
  Indien bovenstaande criteria worden overschreden, wanneer de buis bv. niet zonder breken verwijderd kan worden:

Deze hechtgebonden toepassing, binnen, kan enkel door een erkende asbestverwijderaar verwijderd worden omdat er hier automatisch een verhoogd risico op vrijgave van asbestvezels ontstaat.

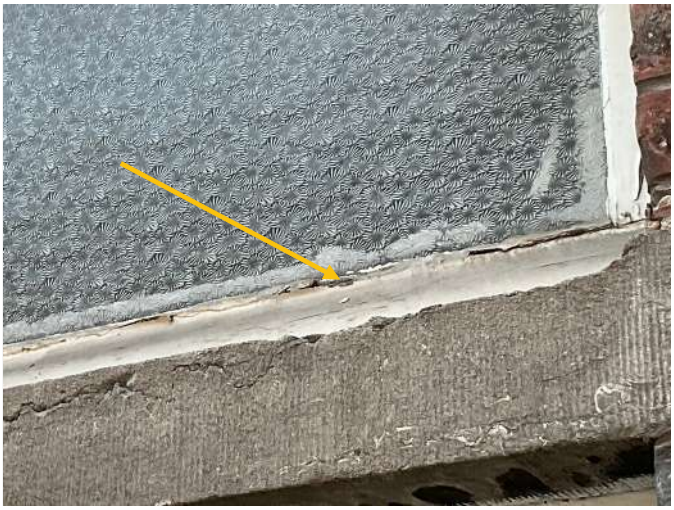
Fiche 8: Kit ramen - (raam - profiel)

Geen asbest

#	Type	Referentie	Resultaat
8.1	Puntmonster	MM05	Geen asbest
